**INFORME DE SITUACIÓN AMBIENTAL EN
EL PARQUE EÓLICO DE BADAIA
AÑO 2.007**

FEBRERO 2008

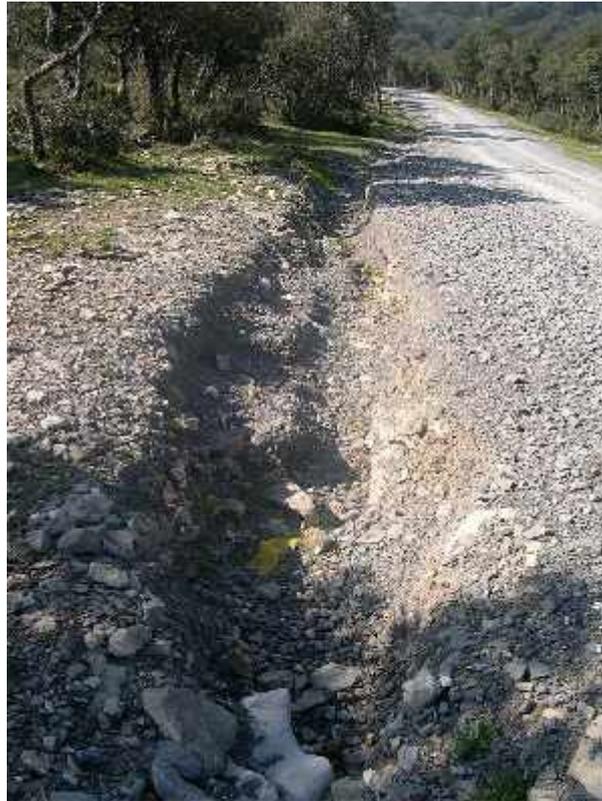
Erosión provocada por la lluvia en algunos tramos de cuneta

Como trabajo especial se procedió al enchachado con piedra de la cuneta de uno de los tramos del camino de acceso de mayor pendiente, debido a que la erosión producida por el agua llegaba a descubrir las cintas de señalización de los cables de MT de la línea de evacuación del parque que van por debajo de la misma (ver anexo fotográfico).

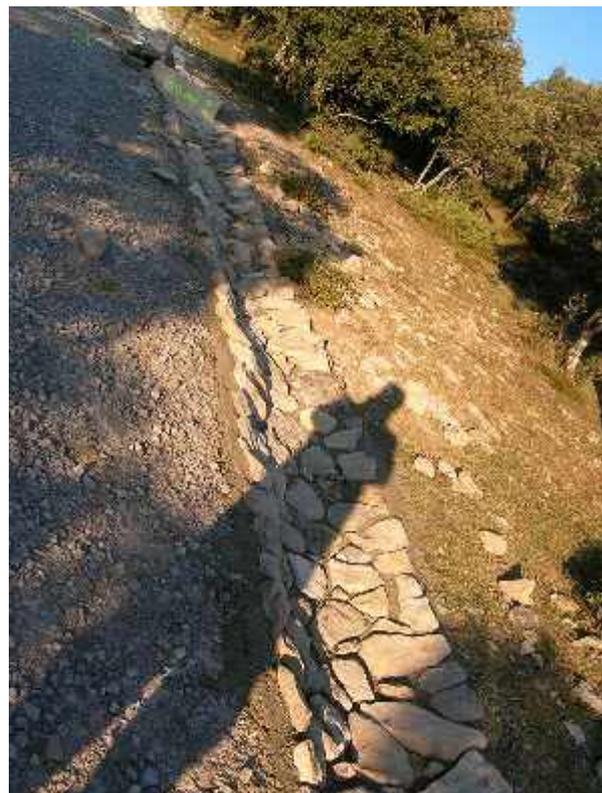
Cuneta de piedra ejecutada para evitar la erosión

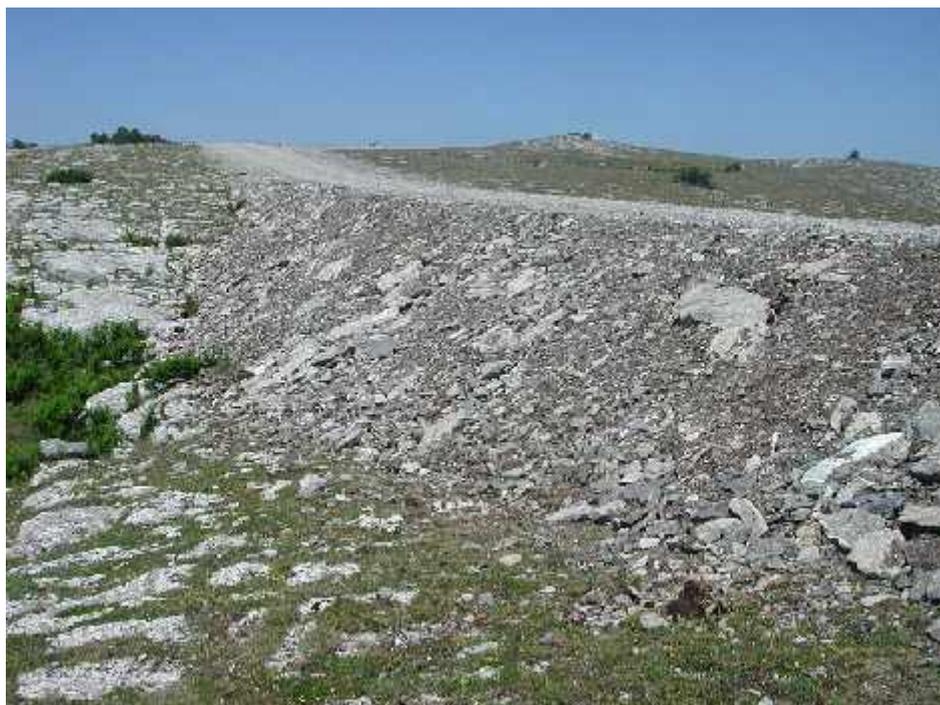
Fotografía inicial del pedraplén que hubo que realizar en los caminos internos del parque para poder llegar hasta la posición nº 23.

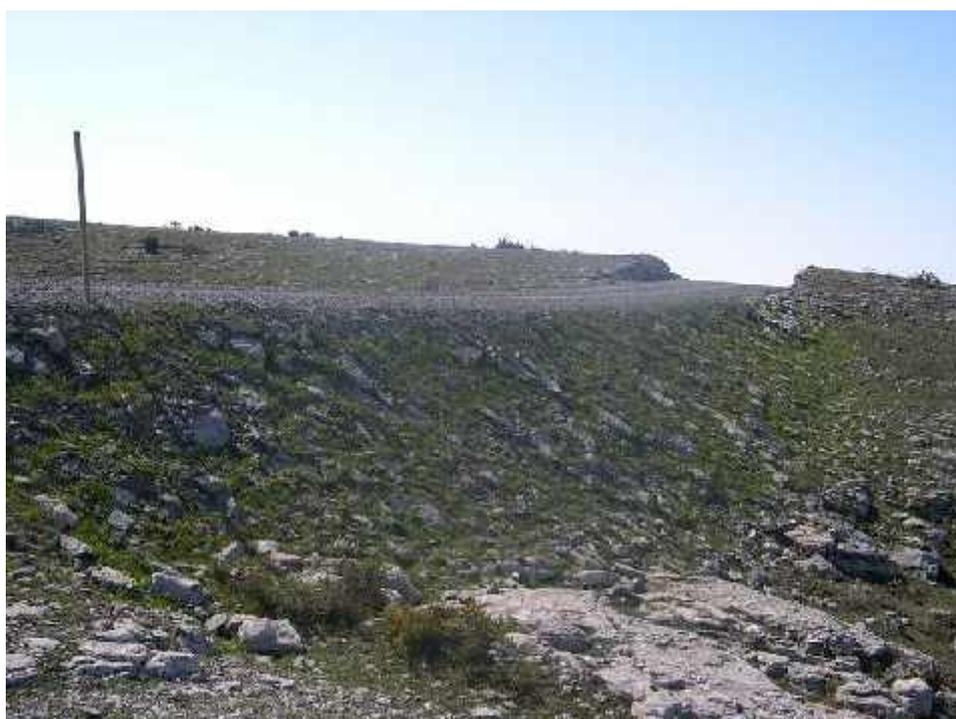
Situación actual tras la restauración y revegetación del mismo talud del pedraplén visto desde el extremo opuesto.

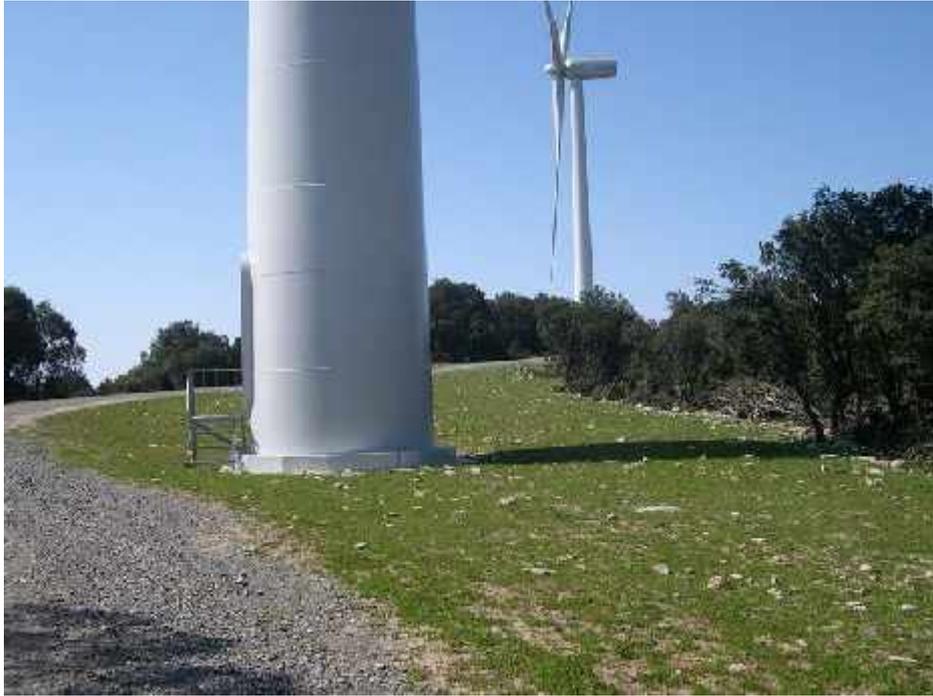
Ejemplo de plataforma revegetada, aerogenerador nº 17

En 2007 se realizaron visitas tanto en primavera como a finales de verano para comprobar cual era el estado de la cubierta vegetal en las plataformas y zonas anexas a las infraestructuras del parque eólico más susceptibles de verse afectadas por los trabajos de mantenimiento. Tras la visita realizada en septiembre de 2007 se decidió hidrosebrar las plataformas de los aerogeneradores: 1, 2, 7, 12, 19, 20, 21, 22, 23, 24, 25, 26, 27 y 30, lo que supuso un total de 7.500 m².
