CONTROL Y SEGUIMIENTO DE LA INCIDENCIA DEL PARQUE EÓLICO DE BADAIA SOBRE LA AVIFAUNA Y LOS QUIRÓPTEROS

FASE DE FUNCIONAMIENTO

AÑO 2014. INFORME ANUAL

FEBRERO 2015

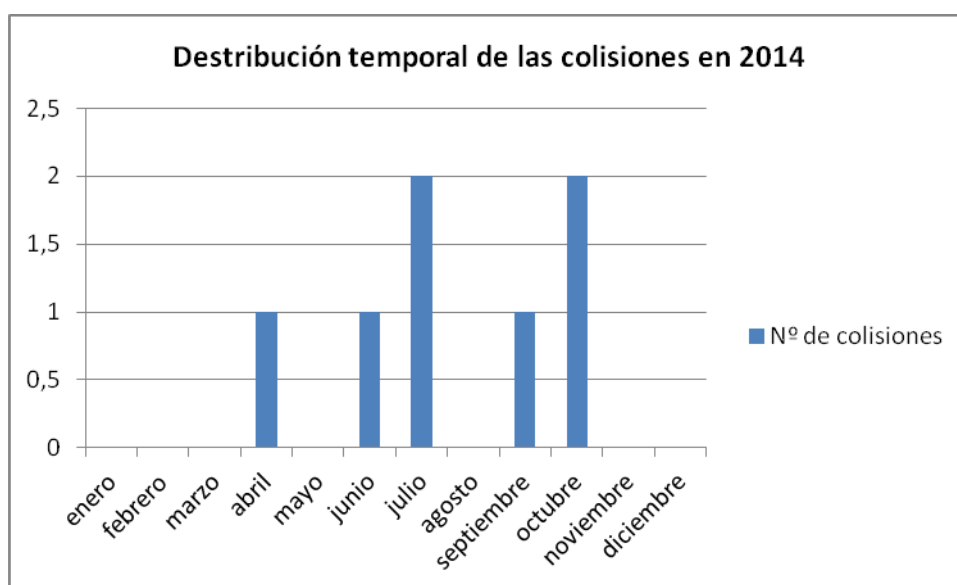
En el 2014 se han localizado 7 cadáveres, uno en abril, junio y septiembre y dos en julio y octubre, entre ellas se detectó una colisión de murciélago común.

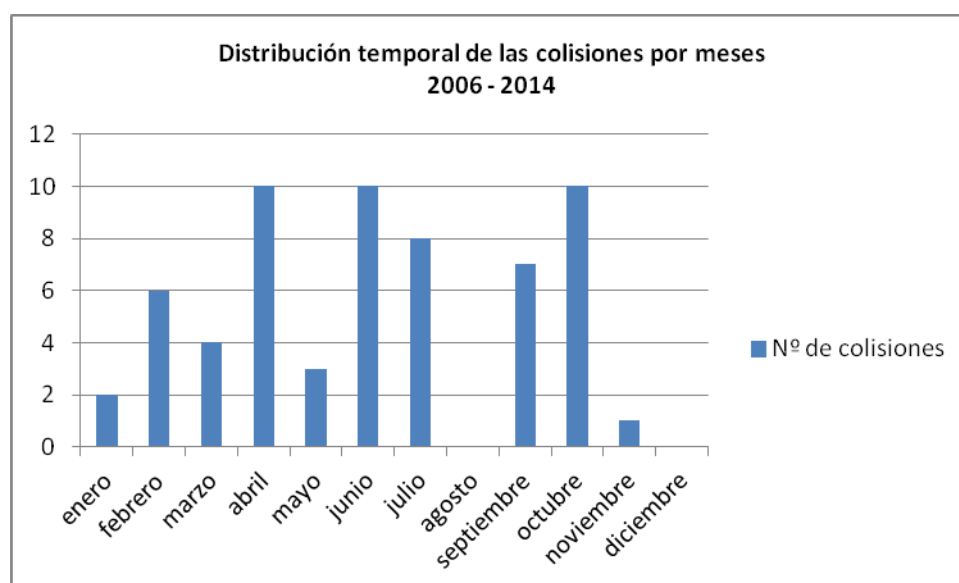
Como se puede observar los meses con mayor siniestralidad son abril, junio y octubre con 10 colisiones, seguido de julio con 8. Por el contrario, en agosto y diciembre nunca se han registrado colisiones.

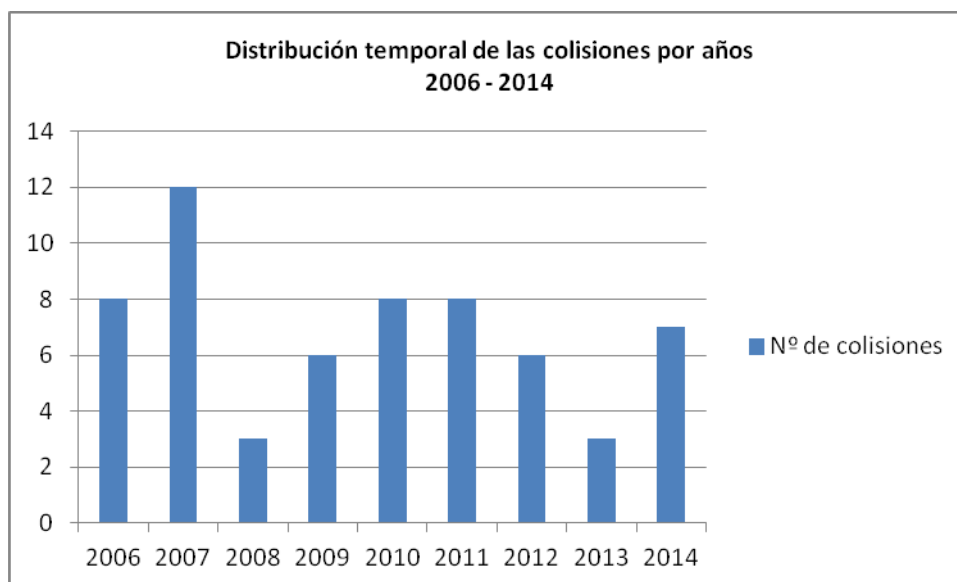
Como se observa en la gráfica, en el 2007 se registró el mayor número de colisiones con 12 en total. Después de un fuerte descenso en el 2008, a partir del 2009 se localizan entre 6 y 8 individuos por año, este 2014 ha tenido una siniestralidad media, localizándose 7 cadáveres.

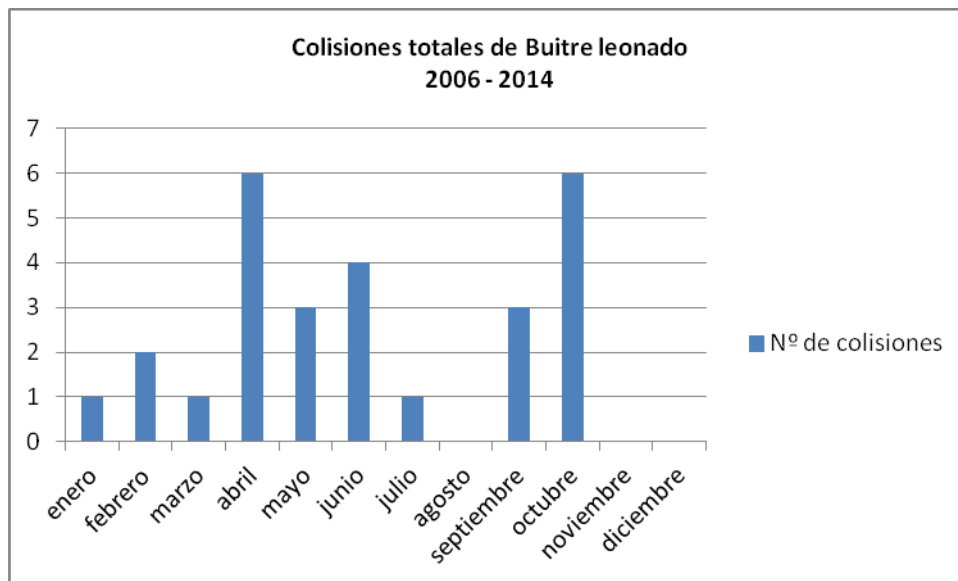
Tal y como se muestra en la gráfica, los meses con mayor número de colisiones de Buitre leonado (*Gyps fulvus*) son abril y octubre con seis colisiones, seguido de junio con cuatro. En cambio, en los meses de agosto y diciembre nunca se han hallado buitres colisionados.

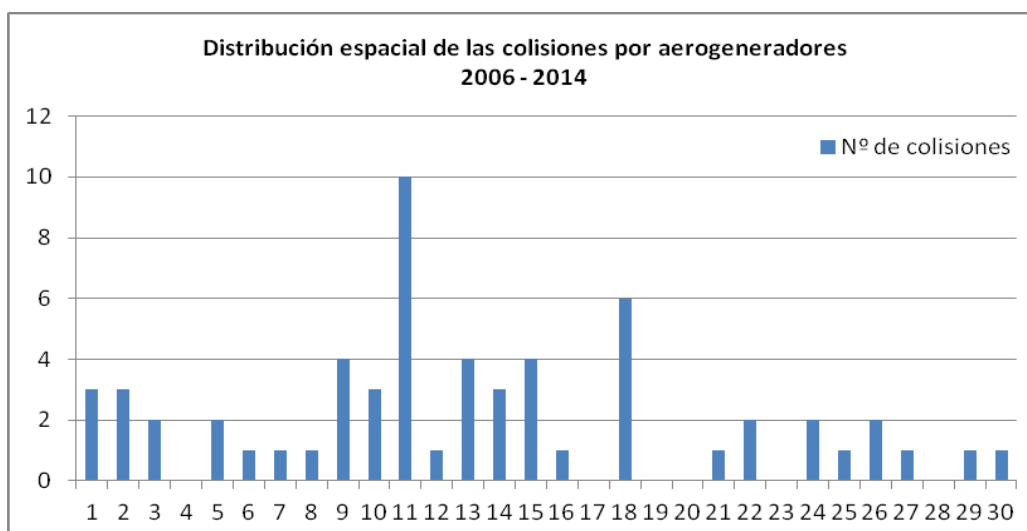
Como se puede observar el aerogenerador con mayor siniestralidad es el nº 11 con 10 colisiones (16,4 % del total), seguido del nº 18 con 6 (9,8 % del total). Por otra parte, en 6 aerogeneradores no se ha registrado ninguna colisión, en concreto en los números 4, 17, 19, 20, 23 y 28.

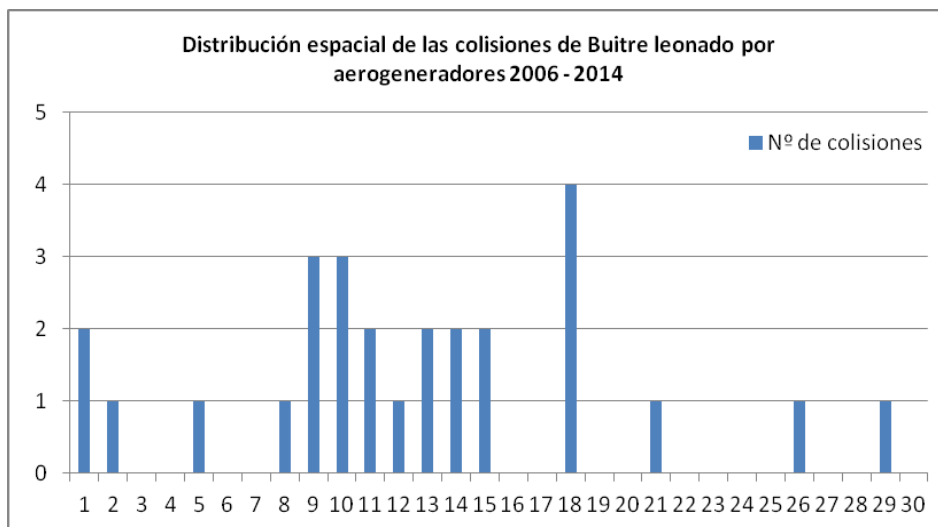
Como se puede observar el aerogenerador con mayor siniestralidad es el nº 18 con cuatro colisiones (14,8 % del total), seguido del nº 9 y nº 10 con tres (11,1 % del total). Por otra parte, en 15 de los 30 aerogeneradores nunca se han registrado colisiones, durante el año 2014 ha colisionado un Buitre leonado en dos nuevos aerogeneradores, los números 21 y 26.

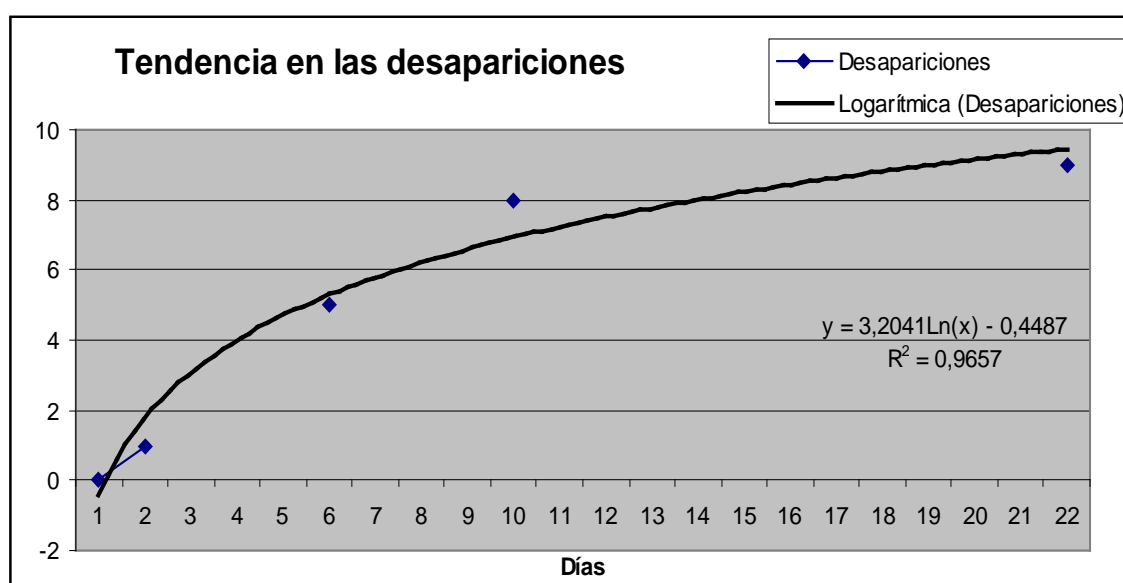
Se presenta a continuación una gráfica donde quedan reflejadas las desapariciones en el día a día de las codornices dispuestas, así como la línea de tendencia tipo logarítmica y el valor de R^2 .

En la siguiente tabla se muestran los porcentajes de desaparición diarios para el Parque Eólico de Badaia, calculados según la fórmula obtenida de la línea de tendencia, representada en la anterior gráfica.

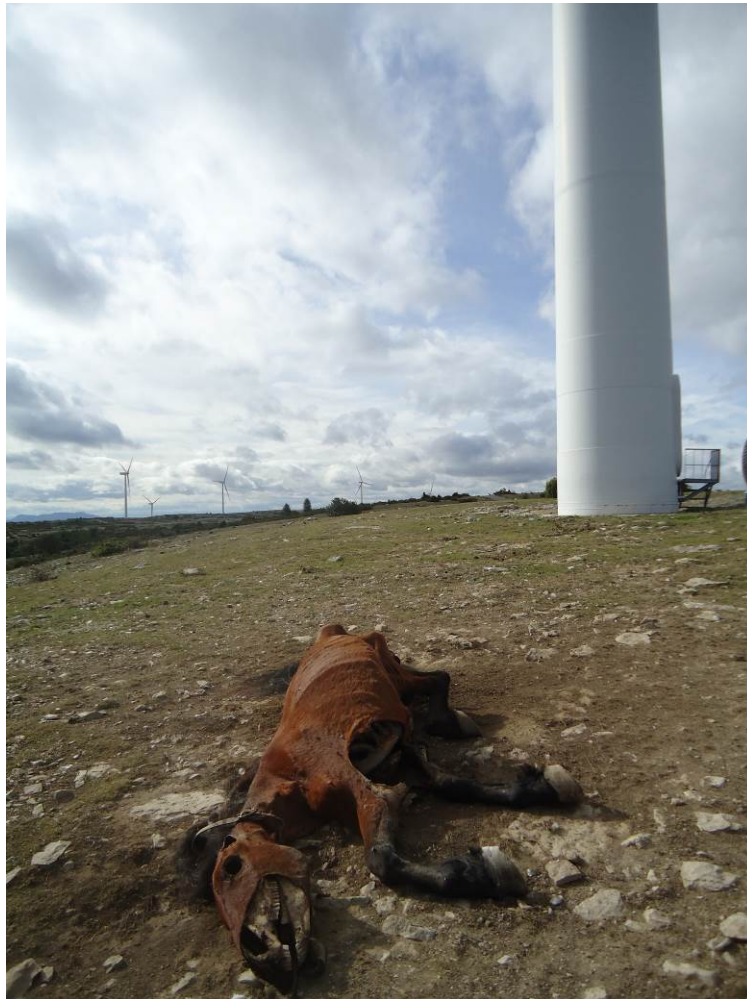
Foto 1: Caballo muerto en las inmediaciones del aerogenerador nº 5 (07/10/2014).
