CONTROL Y SEGUIMIENTO DE LA INCIDENCIA DEL PARQUE EÓLICO DE BADAIA SOBRE LA AVIFAUNA Y LOS QUIRÓPTEROS

FASE DE FUNCIONAMIENTO

AÑO 2015. INFORME EXTRAORDINARIO

NOVIEMBRE 2015

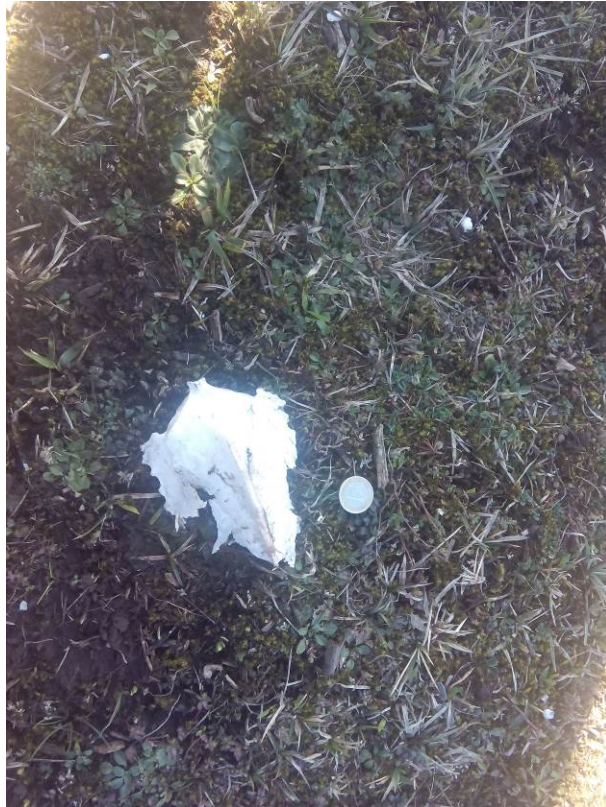
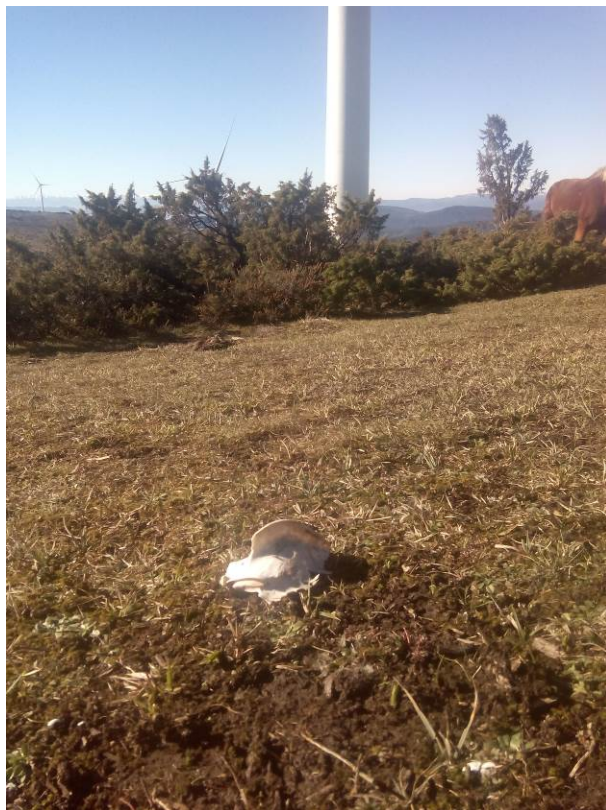
Foto 1: Colisión de Buitre leonado (*Gyps fulvus*) en el aerogenerador 9 (06/03/15).

Foto 2: Colisión de Buitre leonado (*Gyps fulvus*) en el aerogenerador 9 (06/03/15).

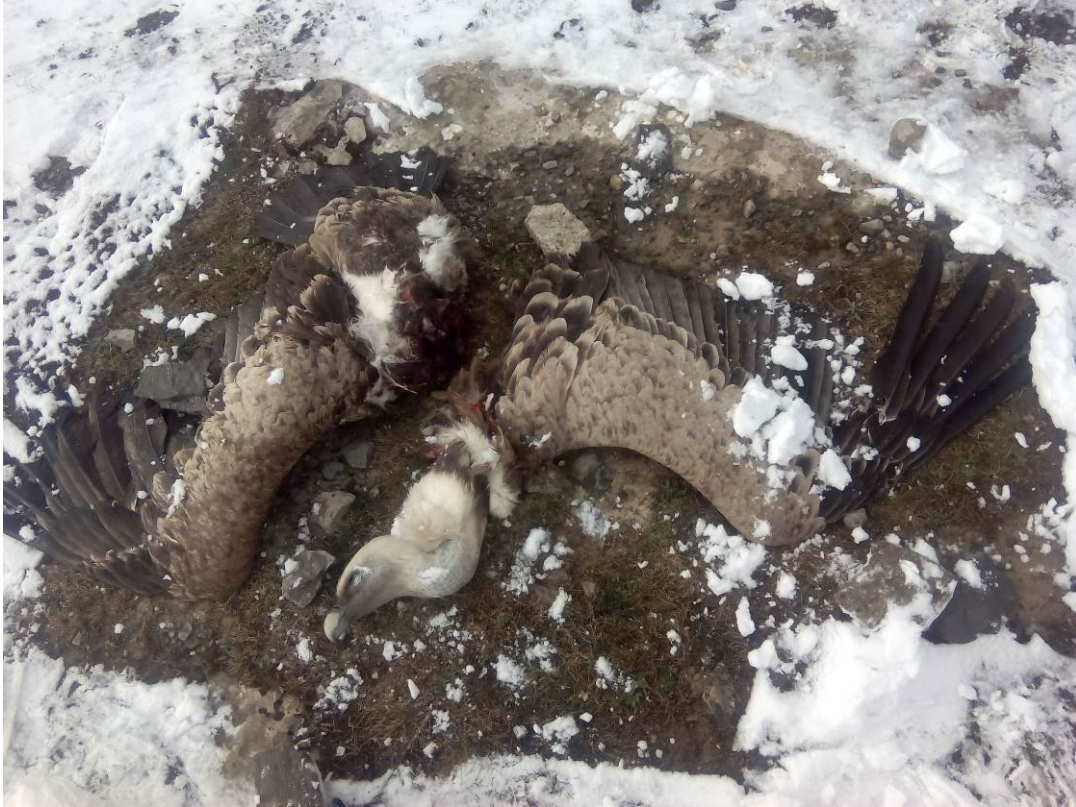
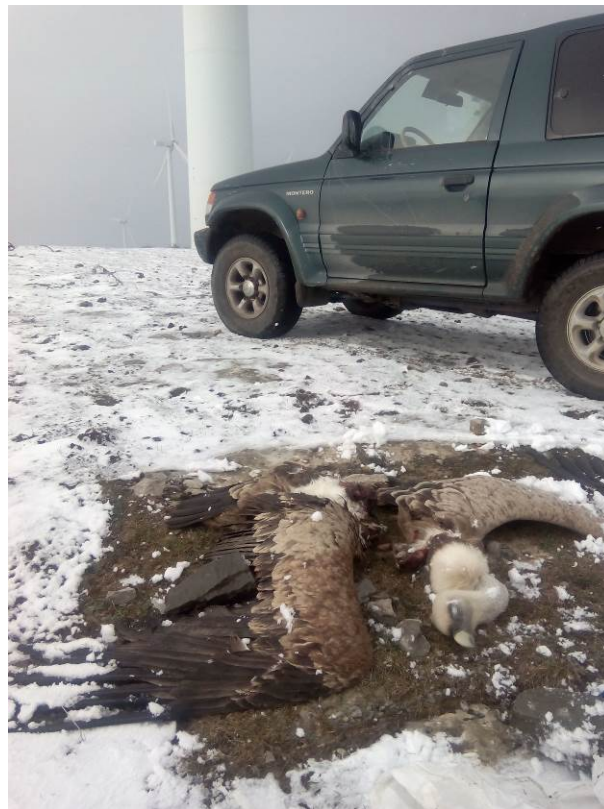
Foto 3: Colisión de Buitre leonado (*Gyps fulvus*) en el aerogenerador 6 (14/03/15).

Foto 4: Colisión de Buitre leonado (*Gyps fulvus*) en el aerogenerador 6 (14/03/15).

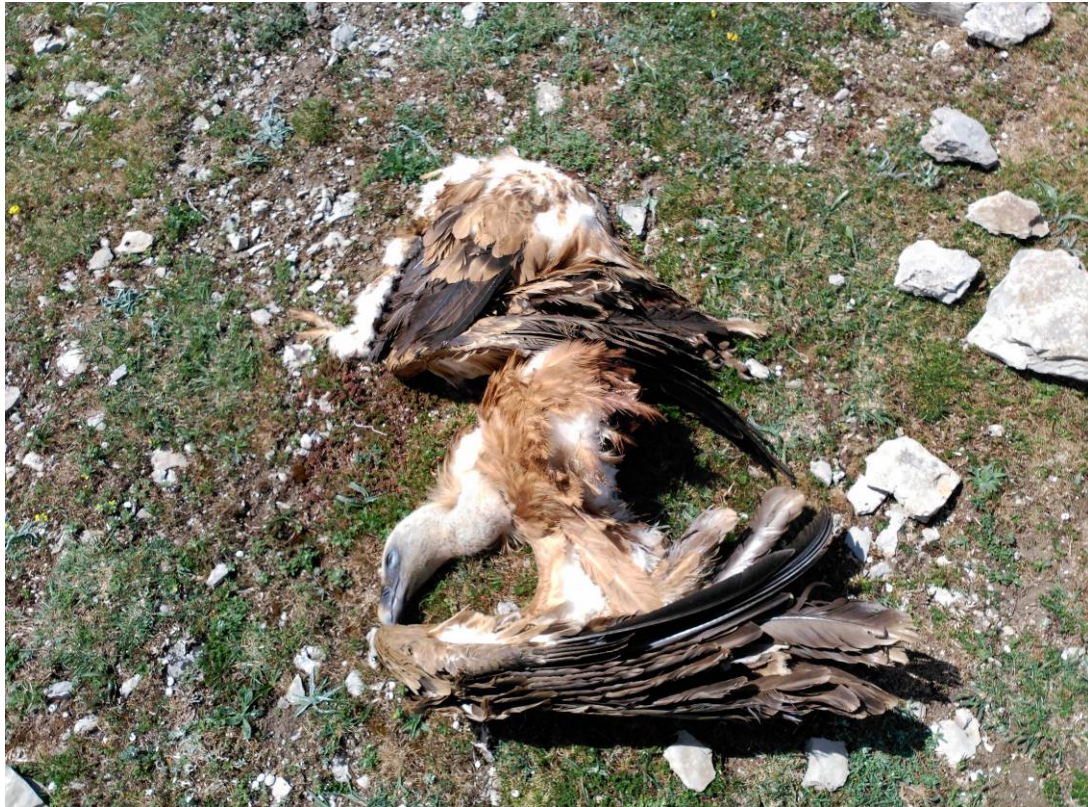
Foto 5: Colisión de Buitre leonado (*Gyps fulvus*) en el aerogenerador 22 (08/05/15).

Foto 6: Colisión de Buitre leonado (*Gyps fulvus*) en el aerogenerador 22 (08/05/15).

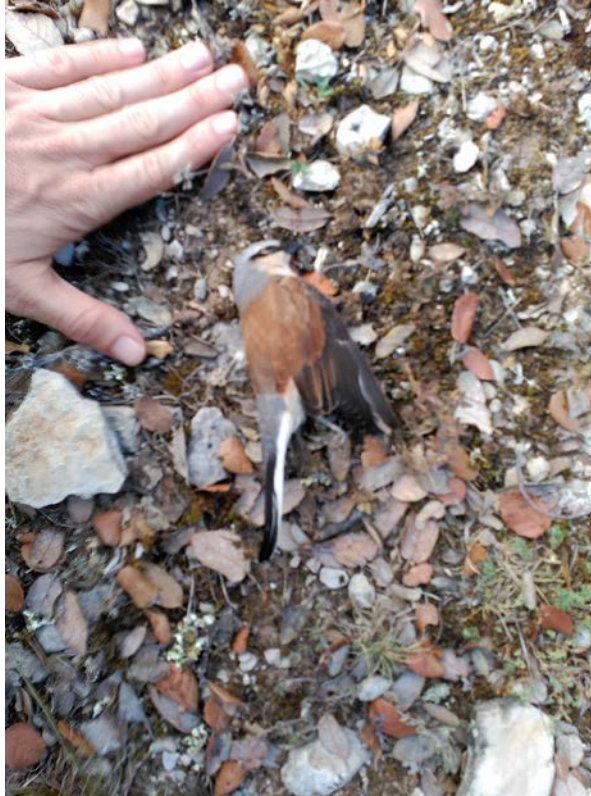
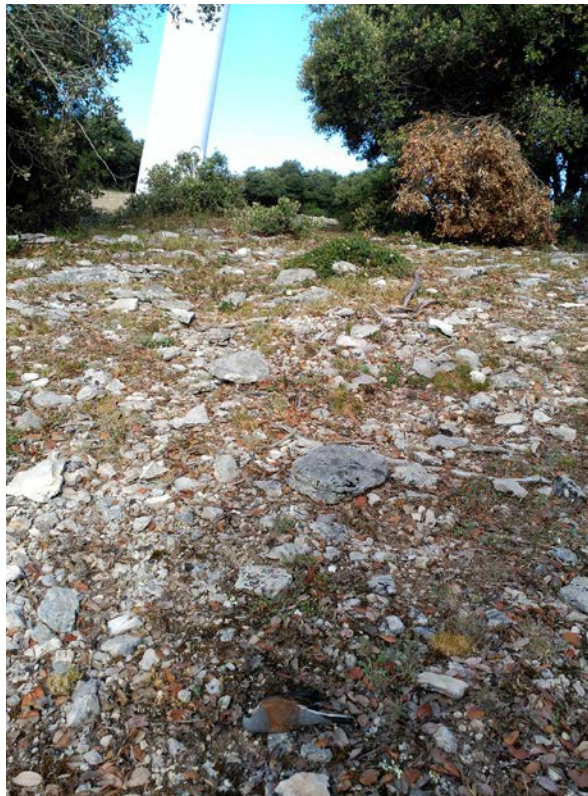
Foto 7: Colisión de Alcaudón dorsirojo (*Lanius collurio*) en el aerogenerador 18 (29/07/15).

Foto 8: Colisión de Alcaudón dorsirojo (*Lanius collurio*) en el aerogenerador 18 (29/07/15).
