INFORME ANUAL

**PLAN DE VIGILANCIA AMBIENTAL
PARQUE EÓLICO BADAIA**

**Provincia de Araba
(Comunidad del País Vasco)**

Año 2021

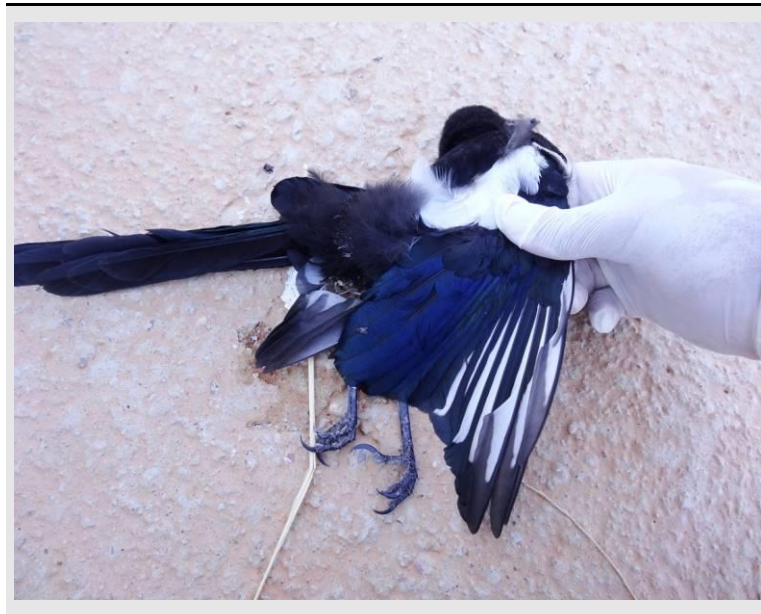
Imagen 3.2.1.1. Investigador realizando las comprobaciones necesarias para evaluar la causa de la muerte de un individuo de urraca común.

Todo animal muerto o colisionado hallado durante los muestreos fue evaluado por el técnico para determinar la causa de su muerte. Tentativamente se han asumido todos los hallazgos como colisiones con aerogeneradores, salvo que existan indicios muy evidentes de que la muerte del individuo no esté relacionada o bien que el cadáver se localice demasiado alejado como para haber sufrido una colisión (y no muestres daños asociados a estas causas).

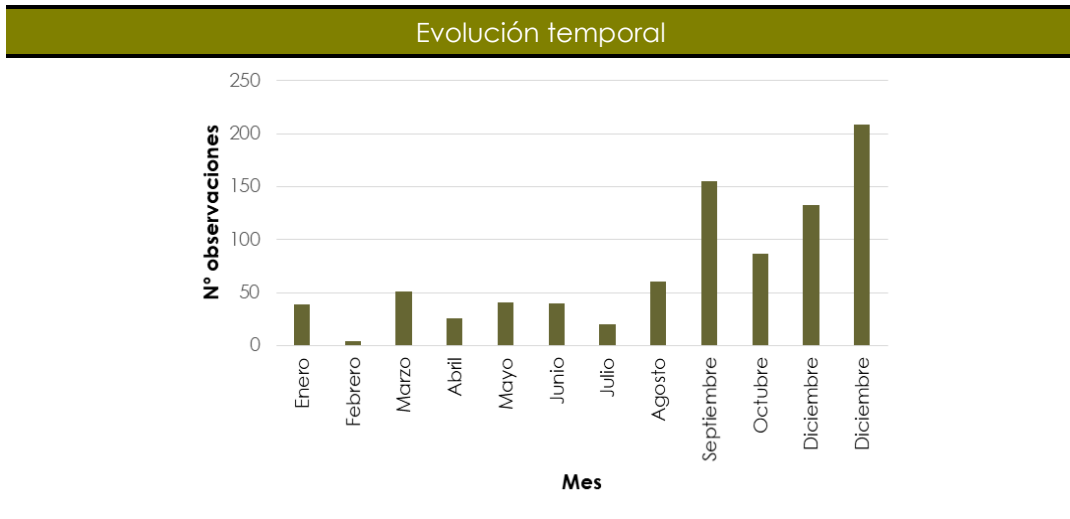
Gráfico 4.1.1.1.1. Evolución temporal de las observaciones totales.

El mayor número de observaciones se registró en el mes de diciembre, coincidiendo con avistamientos de grandes bandos de estorninos.

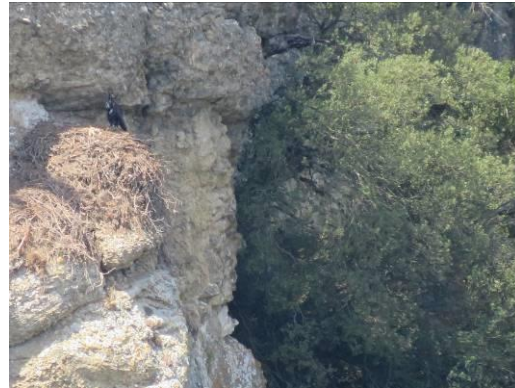
Hereña – Águila real (*Aquila chrysaetos*)

Fecha	11/08/2021
Distancia al P.E.	7 km
Coordenadas UTM	X: 507.332
ETRS89 – Huso 30	Y: 4.735.727
Ocupación del nido	Si
Reproducción	Si
Número de pollos	Uno

En torno a las 13:00 horas, se localiza el nido con un pollo de al menos 8 semanas dentro. Durante esta visita, al igual que durante la visita realizada por la tarde, no se observa ningún ejemplar adulto en la zona. Pero dado el buen estado del pollo, se entiende que se encontraban campeando por su territorio.

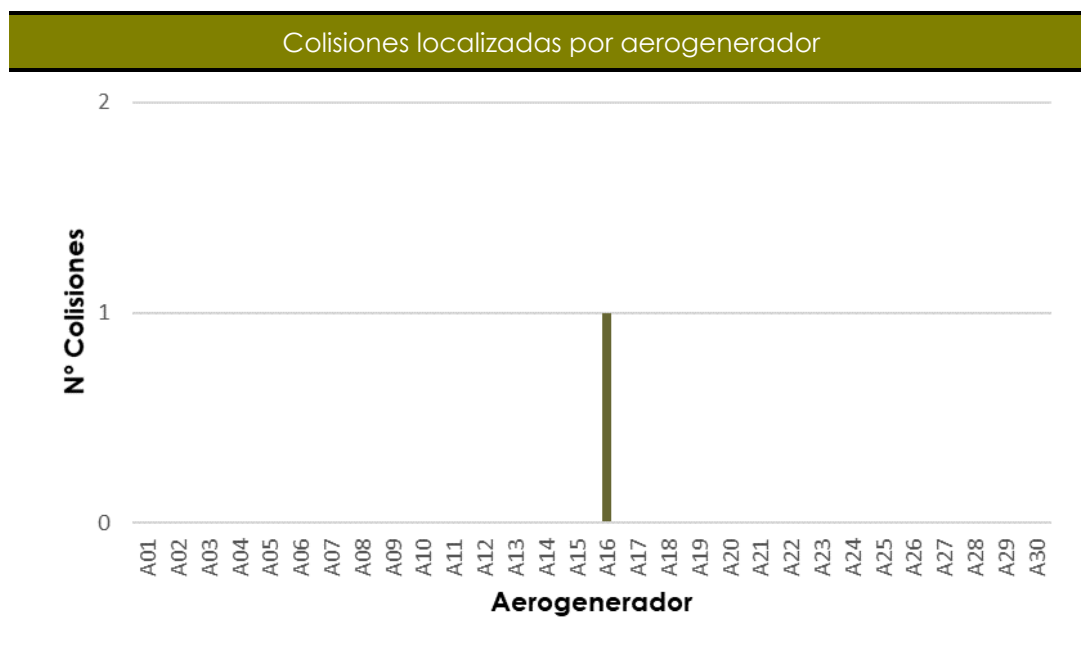
Gráfico 4.2.1. Muertes localizadas por aerogenerador.

Asimismo, se asociaron todos los animales heridos o muertos al aerogenerador más cercano, asumiéndose éste como el causante de la muerte, como se recoge en el siguiente gráfico:

Se registró una colisión en las inmediaciones del aerogenerador A16, situado al sureste del parque eólico.
