**INFORME DE SITUACIÓN AMBIENTAL EN  
EL PARQUE EÓLICO DE OIZ  
AÑO 2.008**

Nº de expediente EIA 221  
Remitido por Eólicas de Euskadi

**FEBRERO DE 2.009**

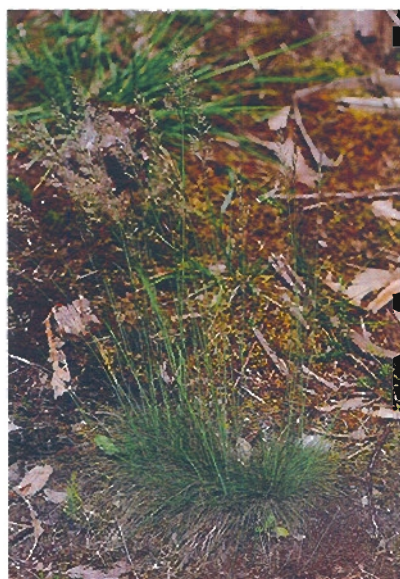
La especie que con mayor vigor está colonizando las zonas que en su día fueron afectadas por las obras es la gramínea *Agrostis curtisii*, especie típica de pastos montanos de estas latitudes. No se han detectado especies de mayor porte, ni tan siquiera brezos, en las zonas restauradas, probablemente motivado por la presencia de ganado que impide su establecimiento.

Ejemplar de *Agrostis curtisii*.

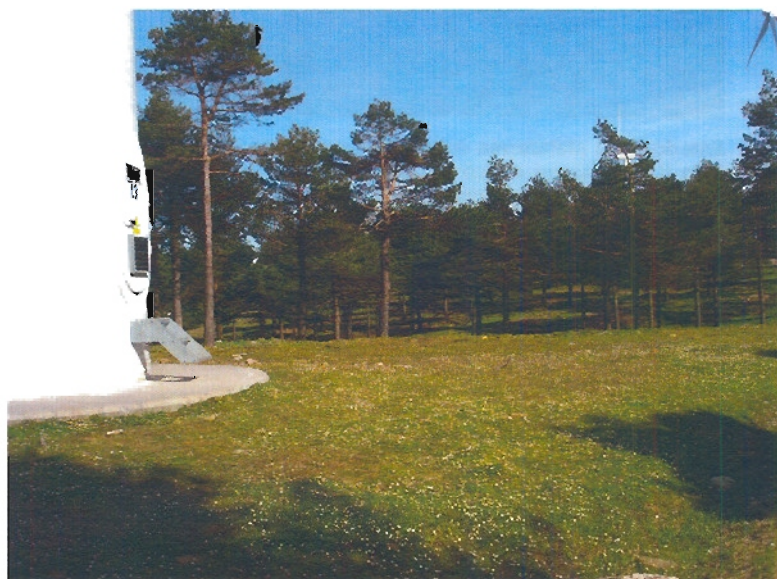
Otra de las especies que se ha implantado en las plataformas de los aerogeneradores es la margarita menor (*Bellis perennis*), especie que habitualmente se localiza en pastizales y taludes.

Plataforma repleta de ejemplares de *Bellis perennis*.

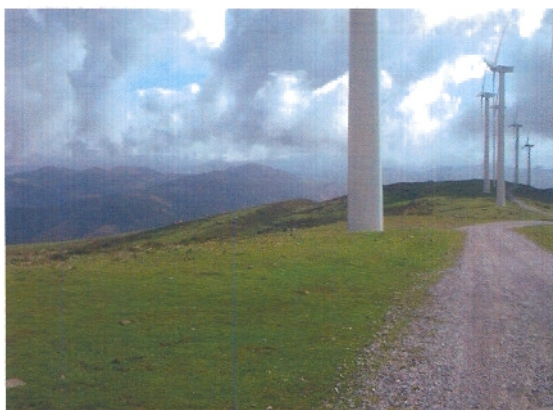
Estado de la cubierta vegetal en el entorno del aerogenerador nº 24 del parque eólico de Oiz.

- Sembrar plataformas nº 26, 25, 24 y las calvas de las plataformas nº 22, 21, 19, 12, 7 y 4.
- Sembrar el borde del camino entre nº 23 y 24, entre 17 y 16, desde paso canadiense hacia nº 8 (primeros metros)
- Rastrillar y sembrar zona anterior al CS de Oiz

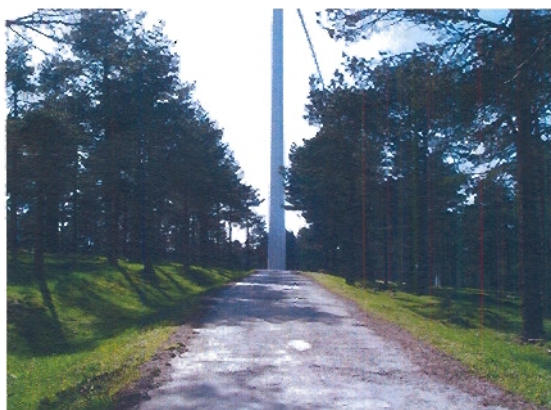
Integración de los caminos en el tramo comprendido entre los aerogeneradores nº 14 y 11 del parque eólico de Oiz.

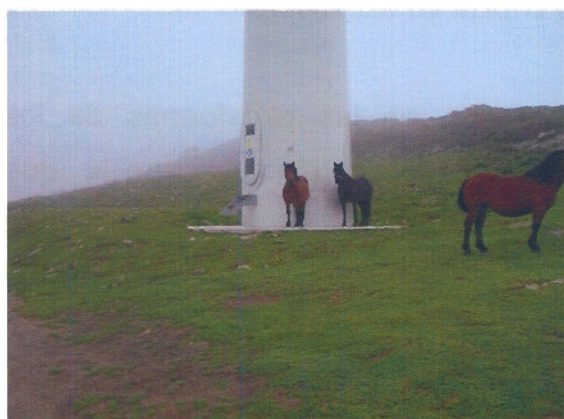
Estado de la plataforma del aerogenerador nº 39 de la fase II del parque eólico de Oiz en la que se puede observar la buena implantación de las siembras realizadas.

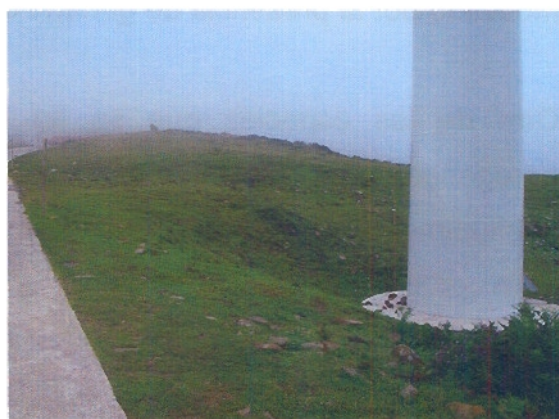
Estado de la plataforma del aerogenerador nº 37 de la fase II del parque eólico de Oiz.

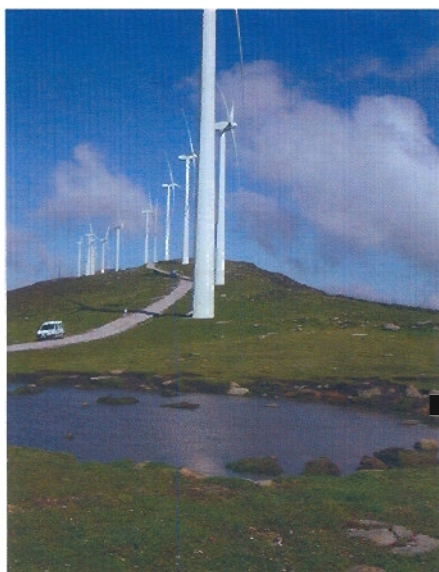
Depresión Inundable contigua al aerogenerador nº 17 del parque eólico de Oiz que fue protegida durante las obras de construcción del parque eólico de Oiz.

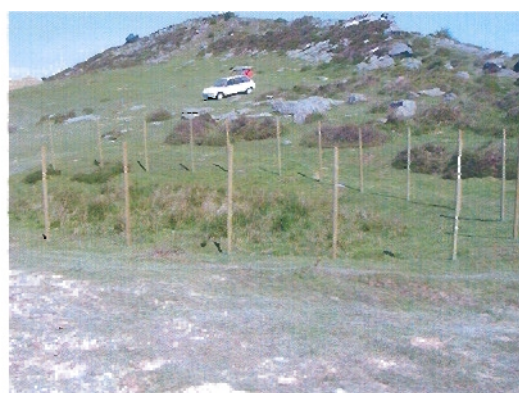
Depresión Inundable contigua al aerogenerador nº 39 de la fase II del parque eólico de Oiz balizada de cara a iniciar las obras de construcción de la fase II del parque eólico de Oiz.

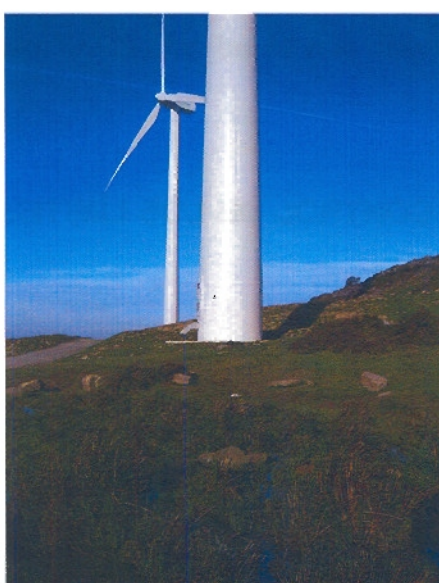
Depresión Inundable contigua al aerogenerador nº 39 de la fase II del parque eólico de Oiz un año después de finalizar las obras.

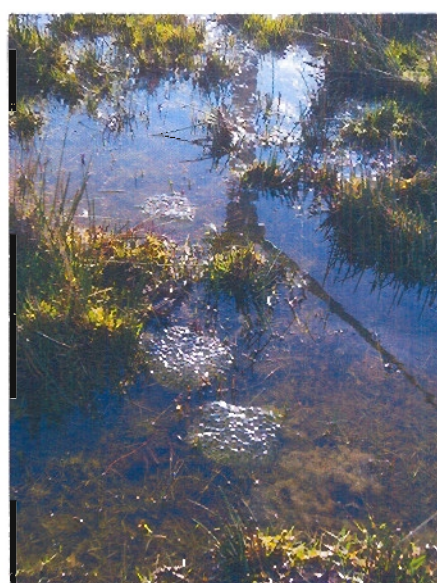
Se observa la presencia de huevos de rana bermeja (*Rana temporaria*) en la zona Inundable que fue protegida durante las obras.

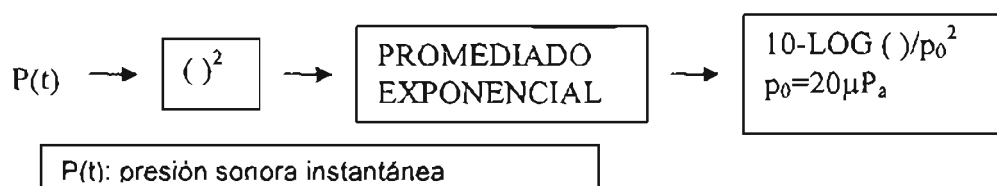
$L_F$  (Fast): Es el valor rms con promediado exponencial rápido de 125 ms, en decibelios. Se presenta cada segundo, utilizando ponderación frecuencia A. En las tablas en las que se recogen los resultados, se expresa su valor máximo ( $MAX L_F$ )

$L_S$  (Slow): Es el valor rms con promediado exponencial lento de 1s, en decibelios. Se presenta cada segundo, utilizando ponderación frecuencia A. En las tablas en las que se recogen los resultados, se expresa su valor máximo ( $MAX L_S$ ).

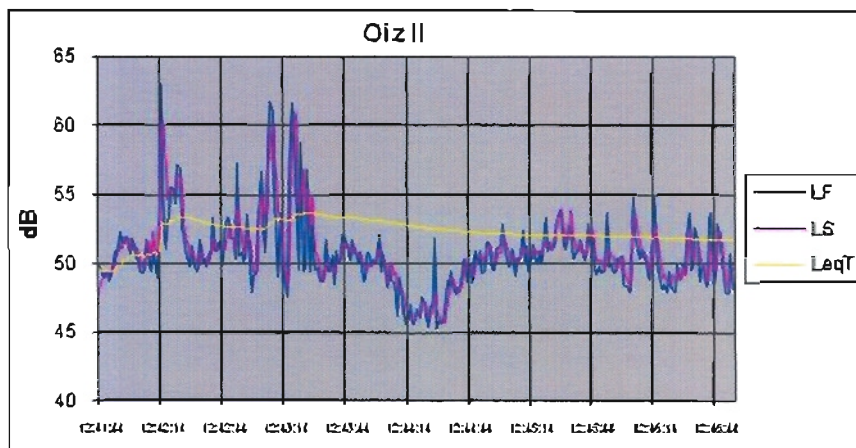
- *Medición en la cresta (Punto C1 en el plano):*

El valor medio LeqT es 51,8 los valores máximos LF y LS son 63 y 60,9 (datos en decibelios).

**Viento:** 5,99 m/s; **Dirección:** 339°(N)

**Observaciones:** Rachas de viento moderado y niebla. Ruido de aerogeneradores funcionando. El aerogenerador 33 está en funcionamiento.

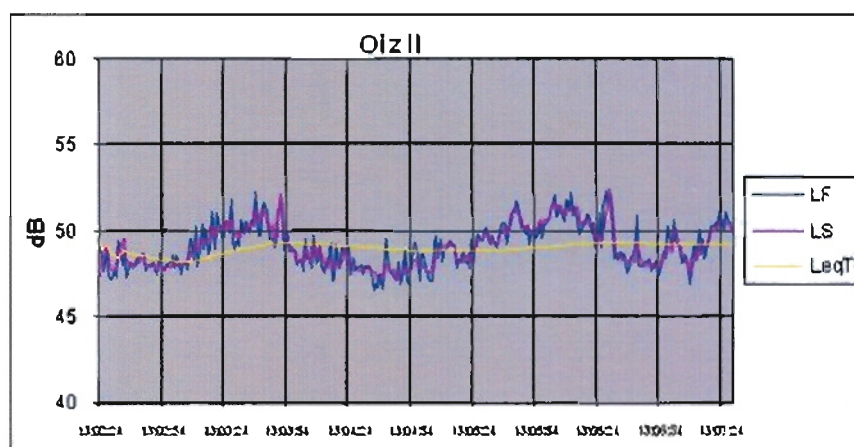
- *Medición en la cresta (Punto C2 en el plano):*

El valor medio LeqT es 49,2 los valores máximos LF y LS son 52,4 y 52,3 (datos en decibelios).

**Viento:** 6,86 m/s; **Dirección:** 307° (O)

**Observaciones:** Viento moderado. El aerogenerador 34 está parado. Se oye ruido del resto de los aerogeneradores en marcha.

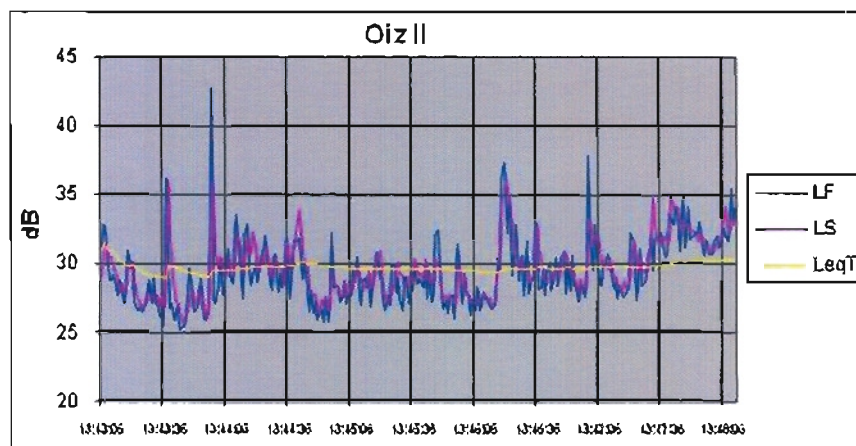
- *Medición en la cresta (Punto C1 en el plano):*

El valor medio LeqT es 30,3 los valores máximos LF y LS son 42,7 y 36 (datos en decibelios).

**Viento:** 4,69 m/s; **Velocidad** 336° (N)

**Observaciones:** Ambiente tranquilo. Cencerros de vacas y caballos en los últimos instantes. Se pone en marcha el aerogenerador 32.

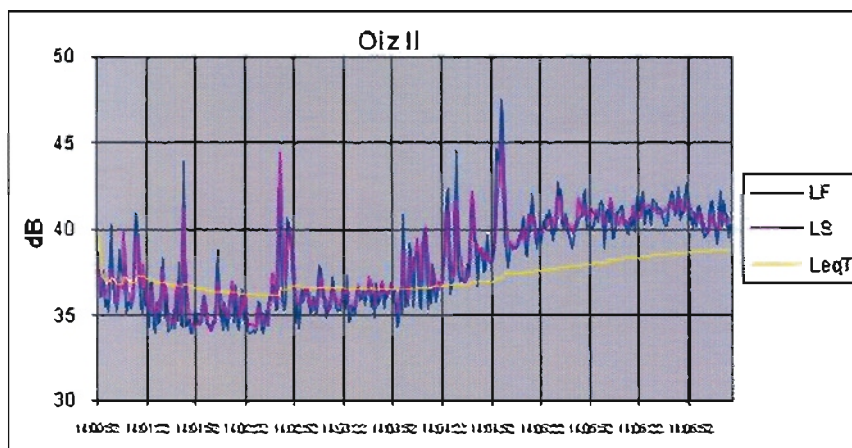
- *Medición en la cresta (Punto C2 en el plano):*

El valor medio LeqT es 38,8 los valores máximos LF y LS son 47,5 y 45 (datos en decibelios).

**Viento** 4,16 m/s; **Dirección:** 344° (N)

**Observaciones:** Hay algo más de viento que en las anteriores mediciones. Se oyen cencerros de caballos cercanos así como hojas de árboles y pájaros. Los aerogeneradores giran muy despacio sin producir a penas ruido. A menudo se oye ruido al posicionarse los aerogeneradores a favor del viento. A las 15:30 horas se pone en marcha el aerogenerador 35.

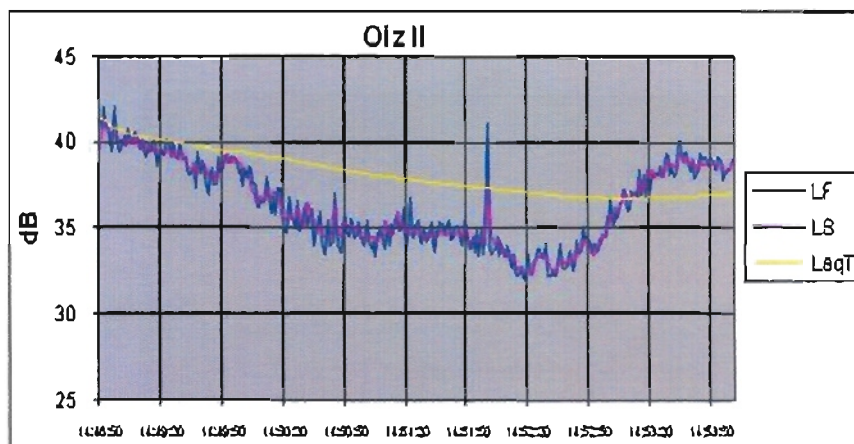
- *Medición en la cresta (punto C1 en el plano):*

El valor medio LeqT es 37,1 los valores máximos LF y LS son 42,1 y 41,1 (datos en decibelios).

**Viento:** 3,96 m/s **Velocidad:** 50° (E)

**Observaciones:** Brisa. Sólo se aprecia ruido de los aerogeneradores 31,32 y 33 que están funcionando.

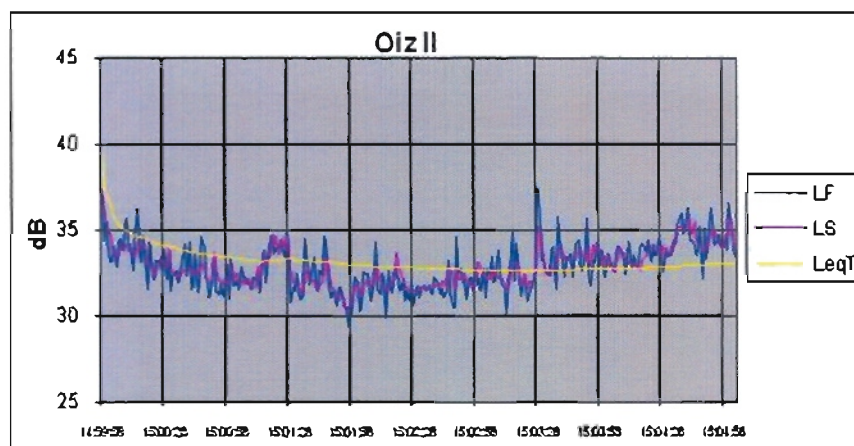
- *Medición ladera Sur (punto B en el plano):*

El valor medio LeqT es 33 los valores máximos LF y LS son 37,4 y 37,2 (datos en decibelios).

**Viento:** 3,97 m/s; **Dirección:** 50° (N)

**Observaciones:** Hay algo más de brisa que en la medición anterior. Proviene ruido de los aerogeneradores 37,39 y 40 que están en movimiento. Más cerca se oye ruido de cigarras apreciable.

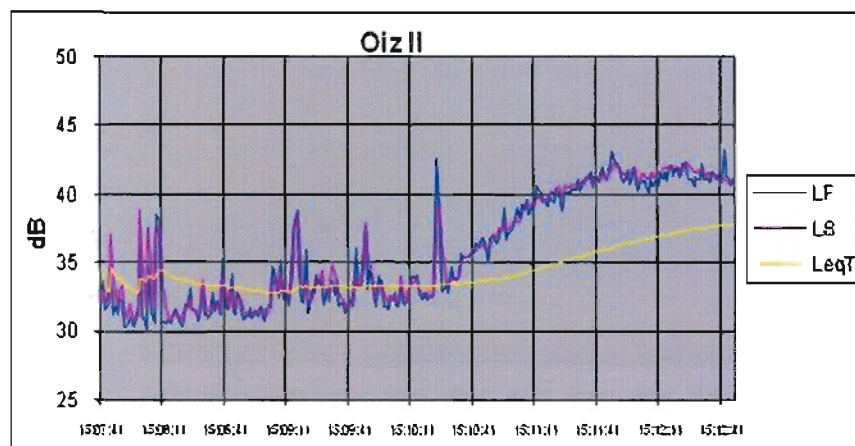
- *Medición en la cresta (punto C2 en el plano):*

El valor medio LeqT es 37,8 los valores máximos LF y LS son 43,4 y 42,4 (datos en decibelios).

**Viento:** 3,92 m/s; **Dirección:** 30° (NE)

**Observaciones:** Brisa. Ruido del aerogenerador 38 (emite un ruido continuo aunque apenas se mueve). También se oye ruido de hojas de árboles. Pasa un coche que va hacia casa Amor.

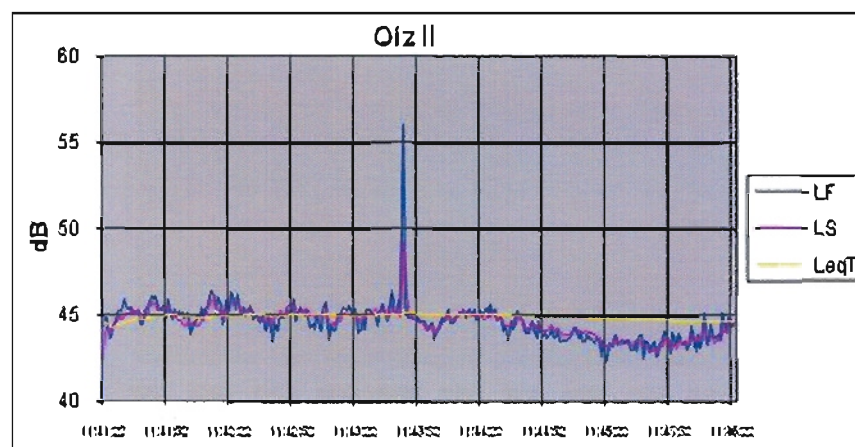
- *Ladera norte (junto a casa, punto A en el plano):*

El valor medio LeqT es 44,6 los valores máximos LF y LS son 56 y 49,1 (datos en decibelios).

**Viento:** 3,49 m/s; **Velocidad:** 55° (E)

**Observaciones:** Suave viento del Norte y ambiente tranquilo. Todos los aerogeneradores están en marcha produciendo un ruido notable. Ruido de una motosierra lejana y pájaros.

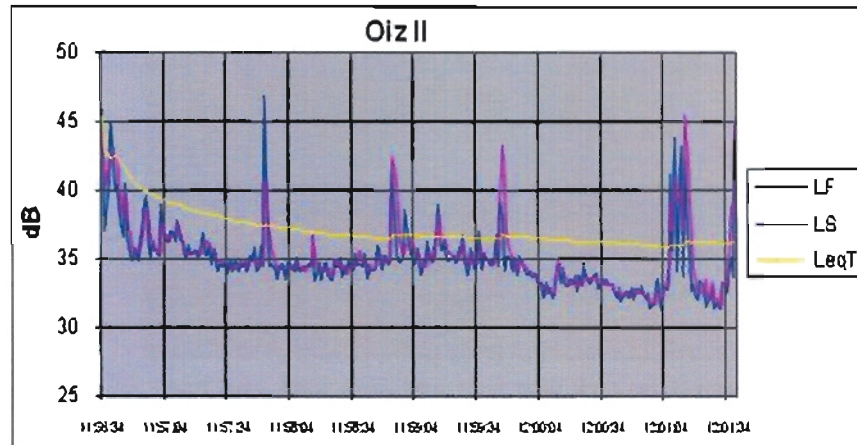
- *Medición en la cresta (punto C1 en el plano):*

El valor medio LeqT es 36,3 los valores máximos LF y LS son 46,7 y 45,4 (datos en decibelios).

**Viento:** 2,82 m/s; **Velocidad:** 46° (NE)

**Observaciones:** Paisaje nevado y ambiente muy tranquilo. De vez en cuando se oyen trozos de hielo que caen de los árboles y de las antenas. El aerogenerador 33 está parado y el resto en marcha, aunque apenas se oyen.

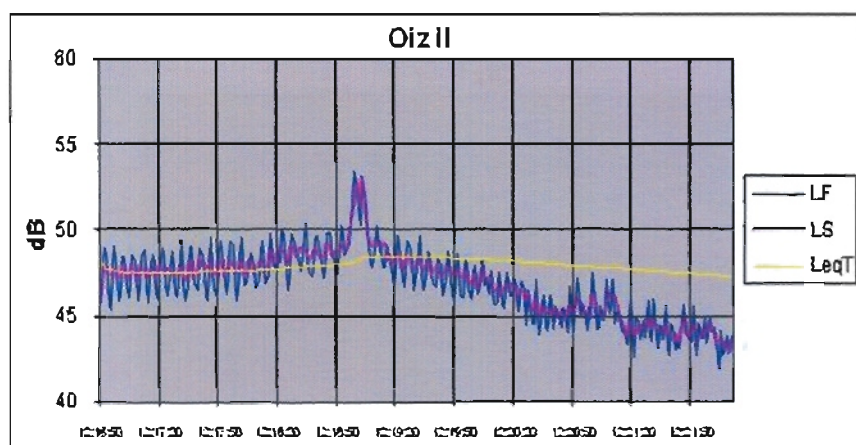
- *Medición en la cresta (punto C2 en el plano):*

El valor medio LeqT es 47,3 los valores máximos LF y LS son 53,4 y 53 (datos en decibelios).

**Viento:** 1,69 m/s; **Dirección:** 52° (E)

**Observaciones:** Junto al aerogenerador 34 que está en marcha. Ambiente tranquilo. Únicamente se oye el ruido de los aerogeneradores. Al tercer minuto baja un coche desde las antenas por la pista (ya no hace ruido el paso canadiense está arreglado).
