CONTROL Y SEGUIMIENTO DE LA INCIDENCIA DEL PARQUE EÓLICO DE OIZ SOBRE LA AVIFAUNA Y LOS QUIRÓPTEROS

FASE DE FUNCIONAMIENTO

AÑO 2011. INFORME FINAL

FEBRERO 2012

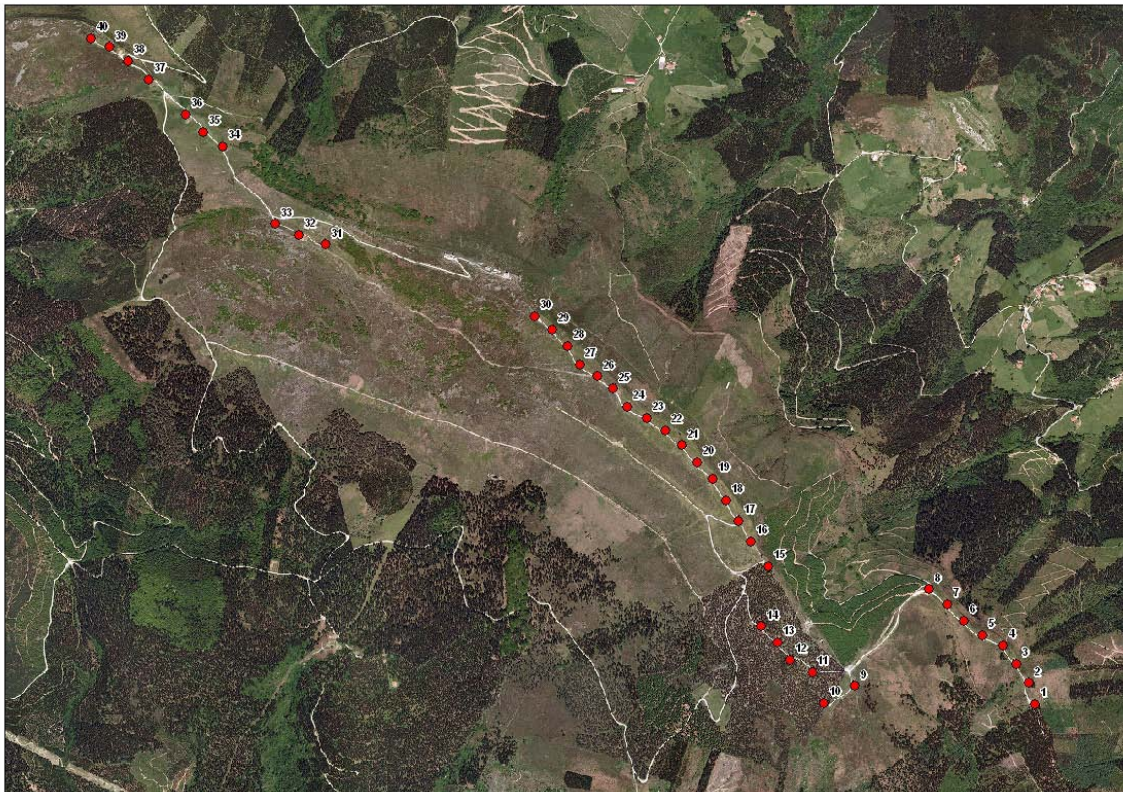
Figura 1: Localización de los aerogeneradores del parque eólico de Oiz

El Parque de Oiz se ubica en el ramal oriental del Alto de Oiz, entre 850 y 1000 m sobre el nivel del mar aproximadamente, en terrenos de los términos Municipales de Berriz y Munitibar y Mallabia, en el Territorio Histórico de Bizkaia. El parque se compone de 40 aerogeneradores que están dispuestos siguiendo la configuración del terreno con una clara alineación Sureste-Noroeste y con una separación de al menos 100 m entre sí.

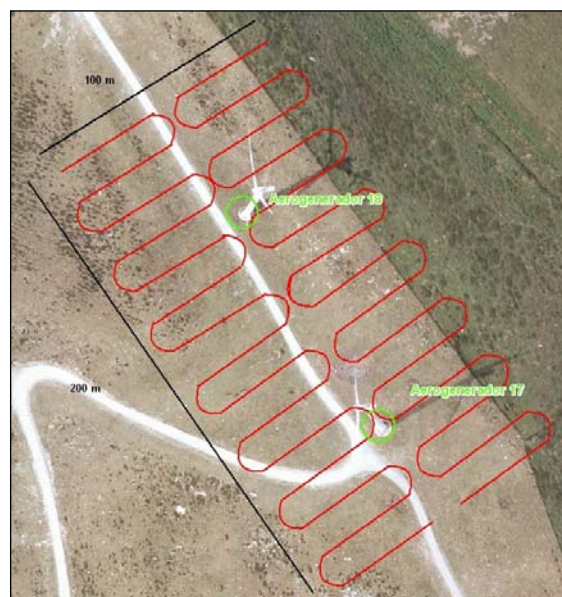
Figura 2: ejemplo del recorrido a pie (líneas rojas) realizado en los aerogeneradores 17 y 18 de Oiz.

En cada visita se han prospectado todos los aerogeneradores recorriendo a pie por ambos lados de cada aerogenerador bandas de 51-54 metros, realizando zigzags por lo que el radio de muestreo ha sido como mínimo de 51 metros. En la siguiente figura queda reflejado el recorrido que se realiza a pie (en rojo), para ello como ejemplo se incluye una ortofotografía de los aerogeneradores 17 y 18 del Parque Eólico de Oiz:

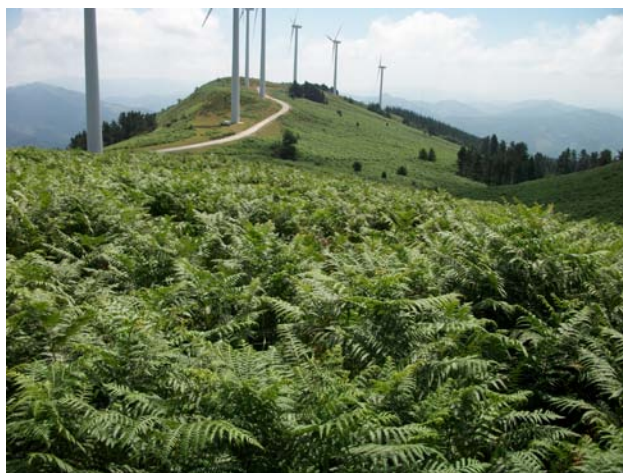
← Denso helechal en la ladera con exposición suroeste entre los aerogeneradores 1-8 impidiendo la prospección de la zona desde julio hasta noviembre.

Este factor se calcula “*in situ*” utilizando fotografías aéreas del parque eólico y señalando las zonas que no son posibles muestrear (ver metodología en el informe final del seguimiento de la incidencia en 2010). El resultado es que la superficie real de prospección del parque eólico de Oiz es de 0,85.

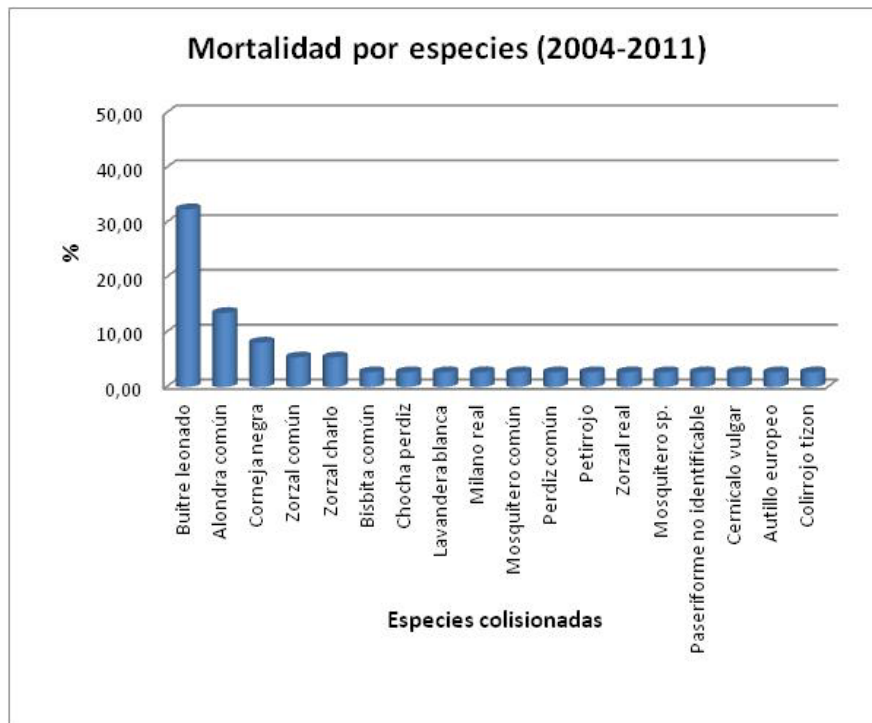
A continuación gráfico se muestra la mortalidad por especies desde el inicio del funcionamiento del parque eólico:

En total se han localizado 16 especies, un paseriforme no identificable y un mosquitero sp., de las cuales el Buitre leonado (*Gyps fulvus*) supone el 32,43% de las colisiones totales registradas, seguido de la Alondra común (*Alauda arvensis*) 13,51%, la Corneja negra (*Corvus corone*) 8,11%, el Zorzal charlo (*Turdus viscivorus*) 5,41 % y el Zorzal común (*Turdus philomelos*) 5,41%. Del resto de especies únicamente se ha localizado un único ejemplar por lo que cada uno supone el 2,7% de las colisiones. De estas especies únicamente el Buitre leonado (*Gyps fulvus*) y el Milano real (*Milvus milvus*) se incluyen en el Catálogo Vasco de Especies Amenazadas en las categorías de “De interés especial” y “Vulnerable” respectivamente.

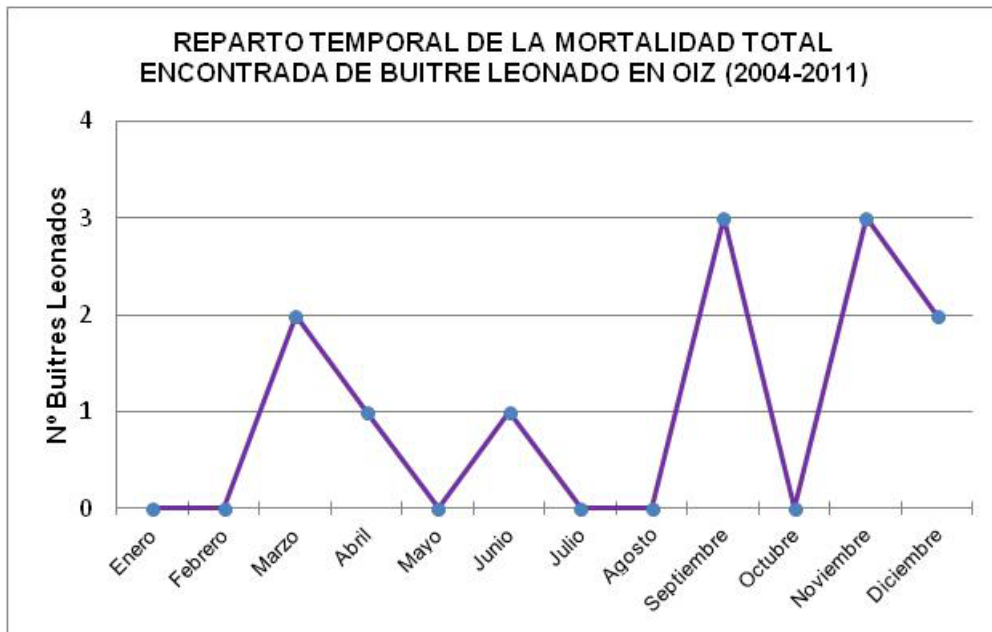
En cuanto al reparto temporal de la mortalidad del buitre, como se observa en el siguiente gráfico los meses con mayor número de incidencias registradas a lo largo de los años ha sido entre septiembre y diciembre (67 %).

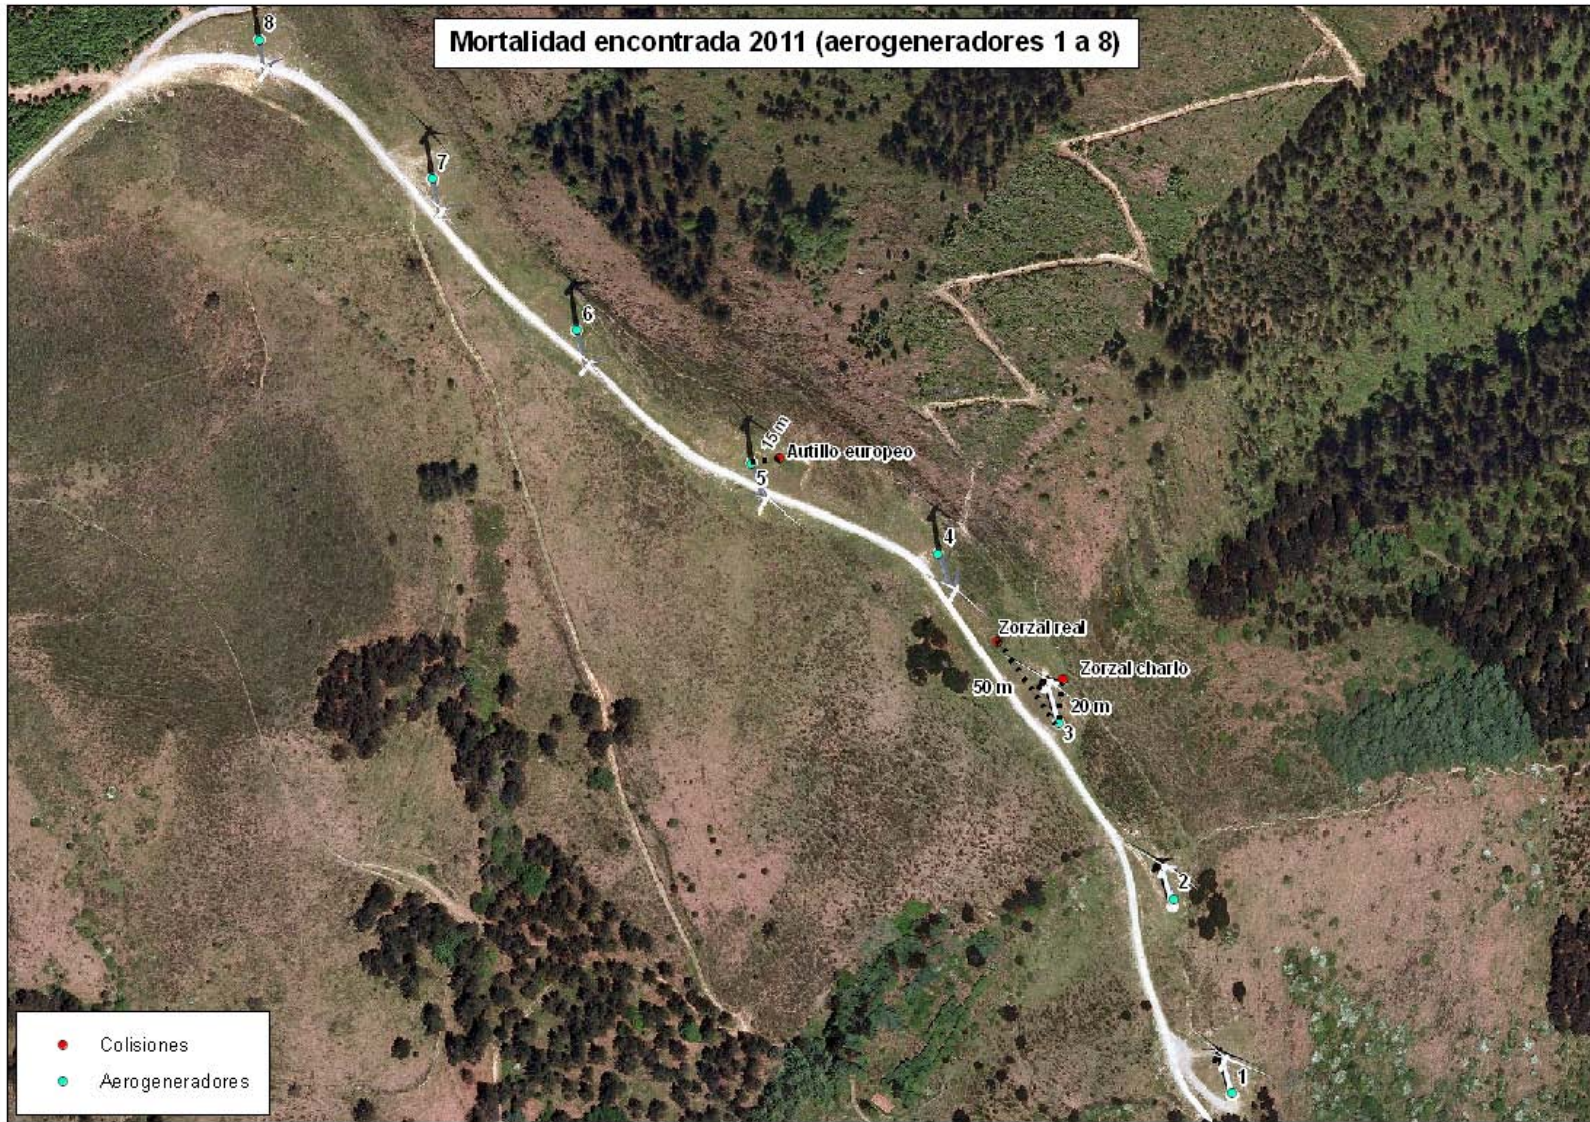
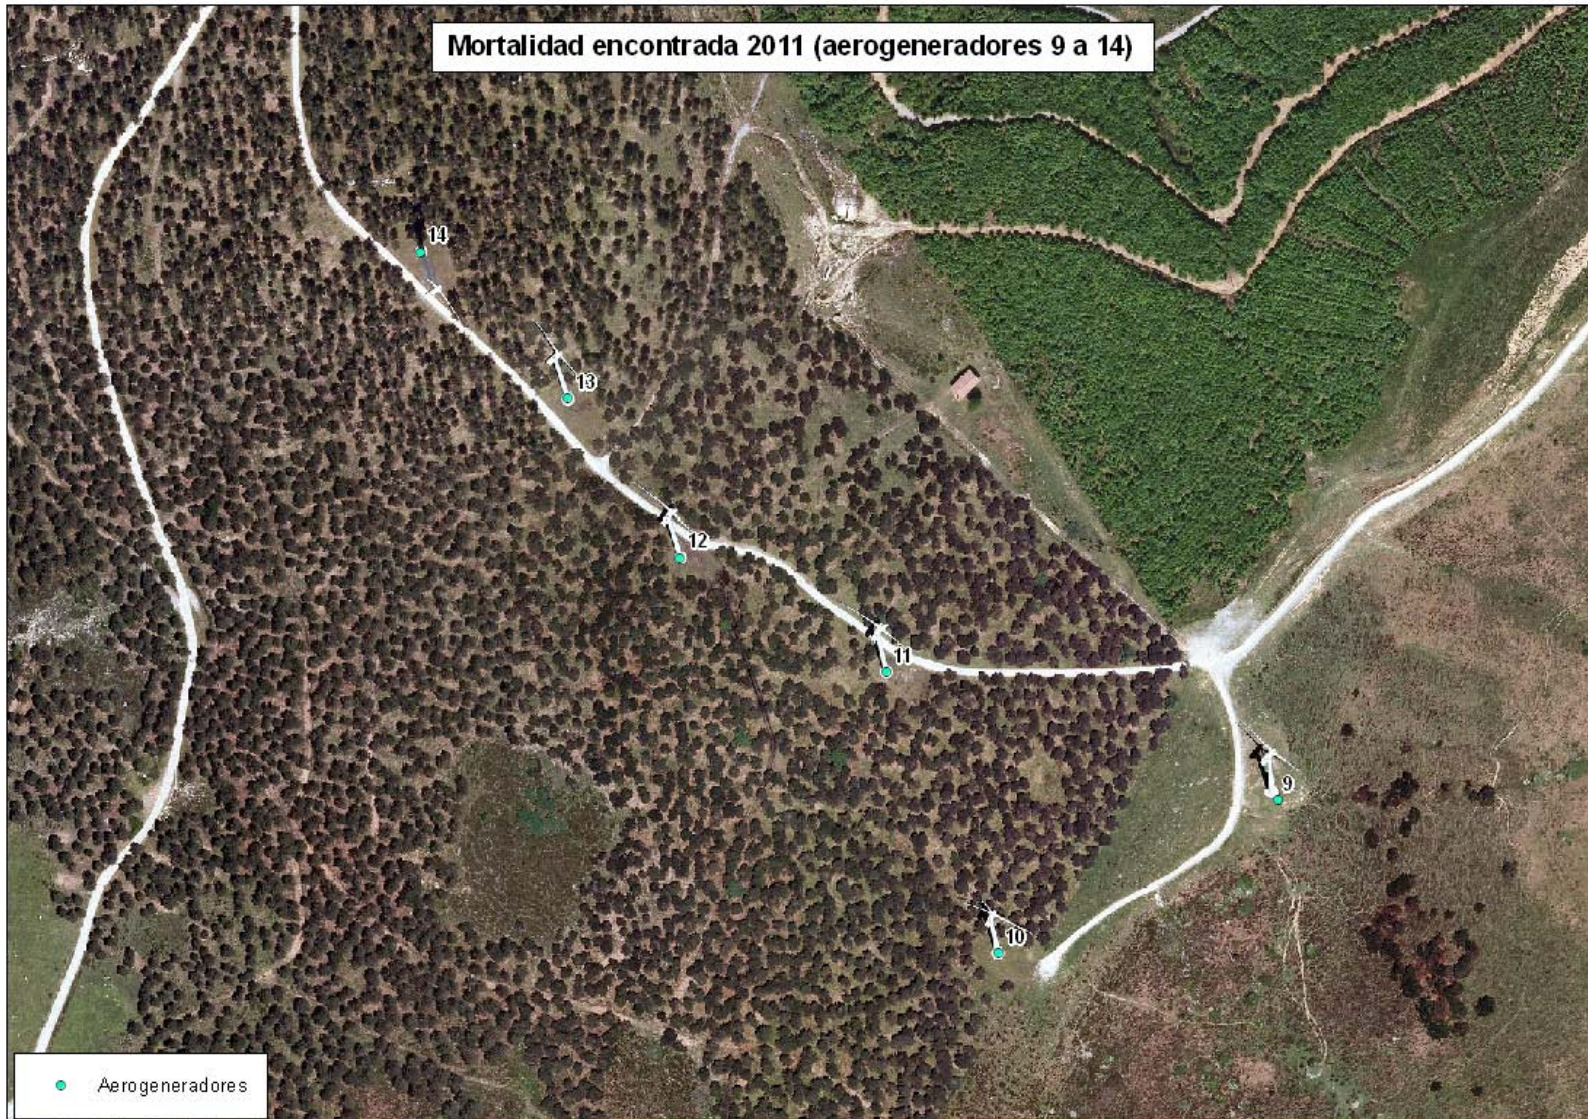
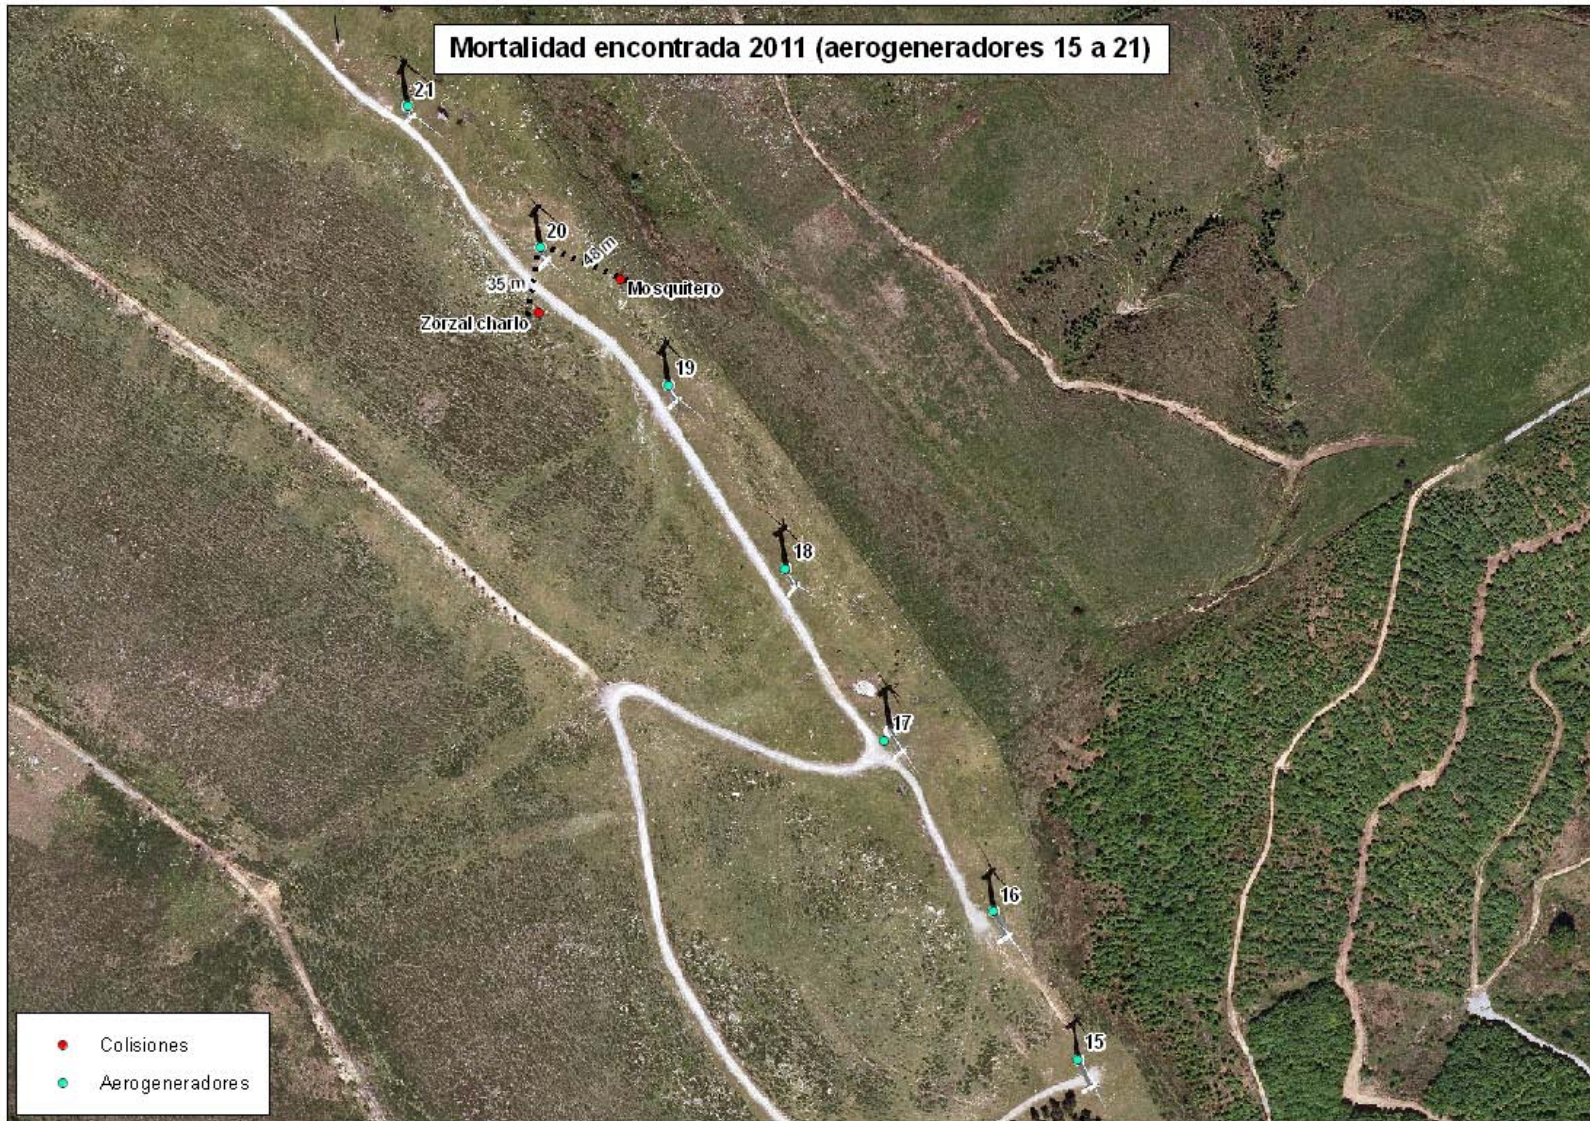
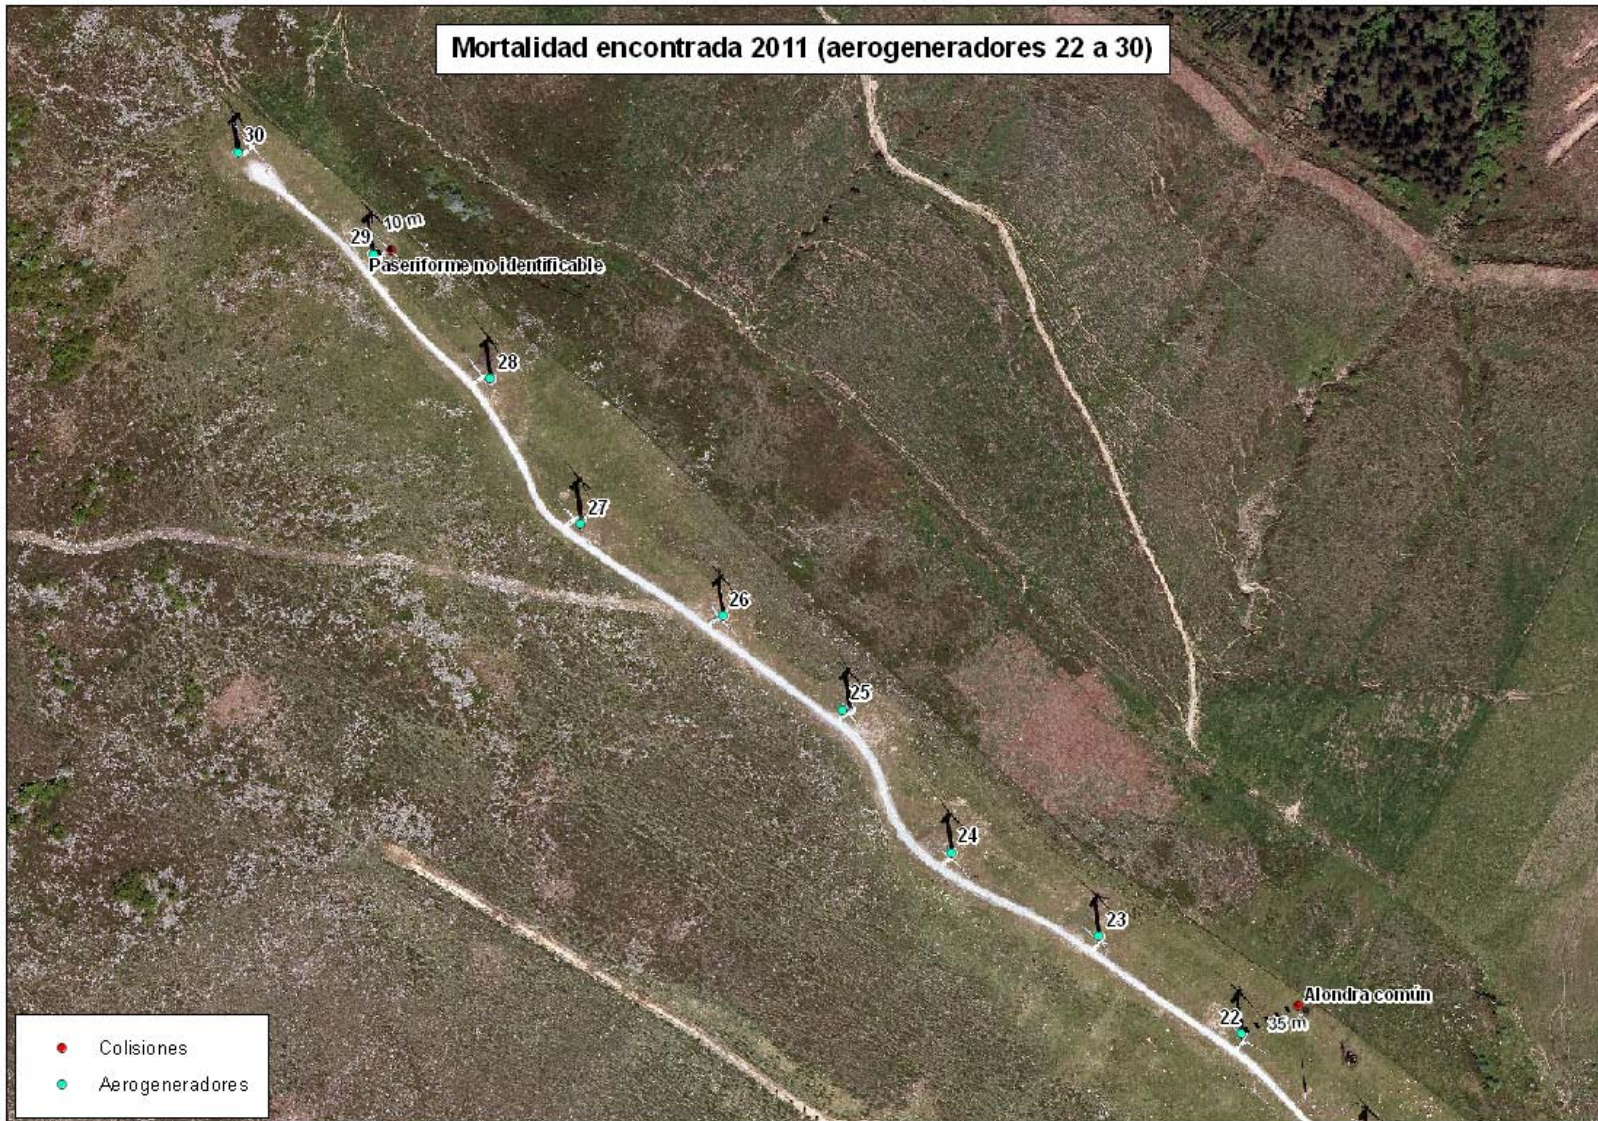
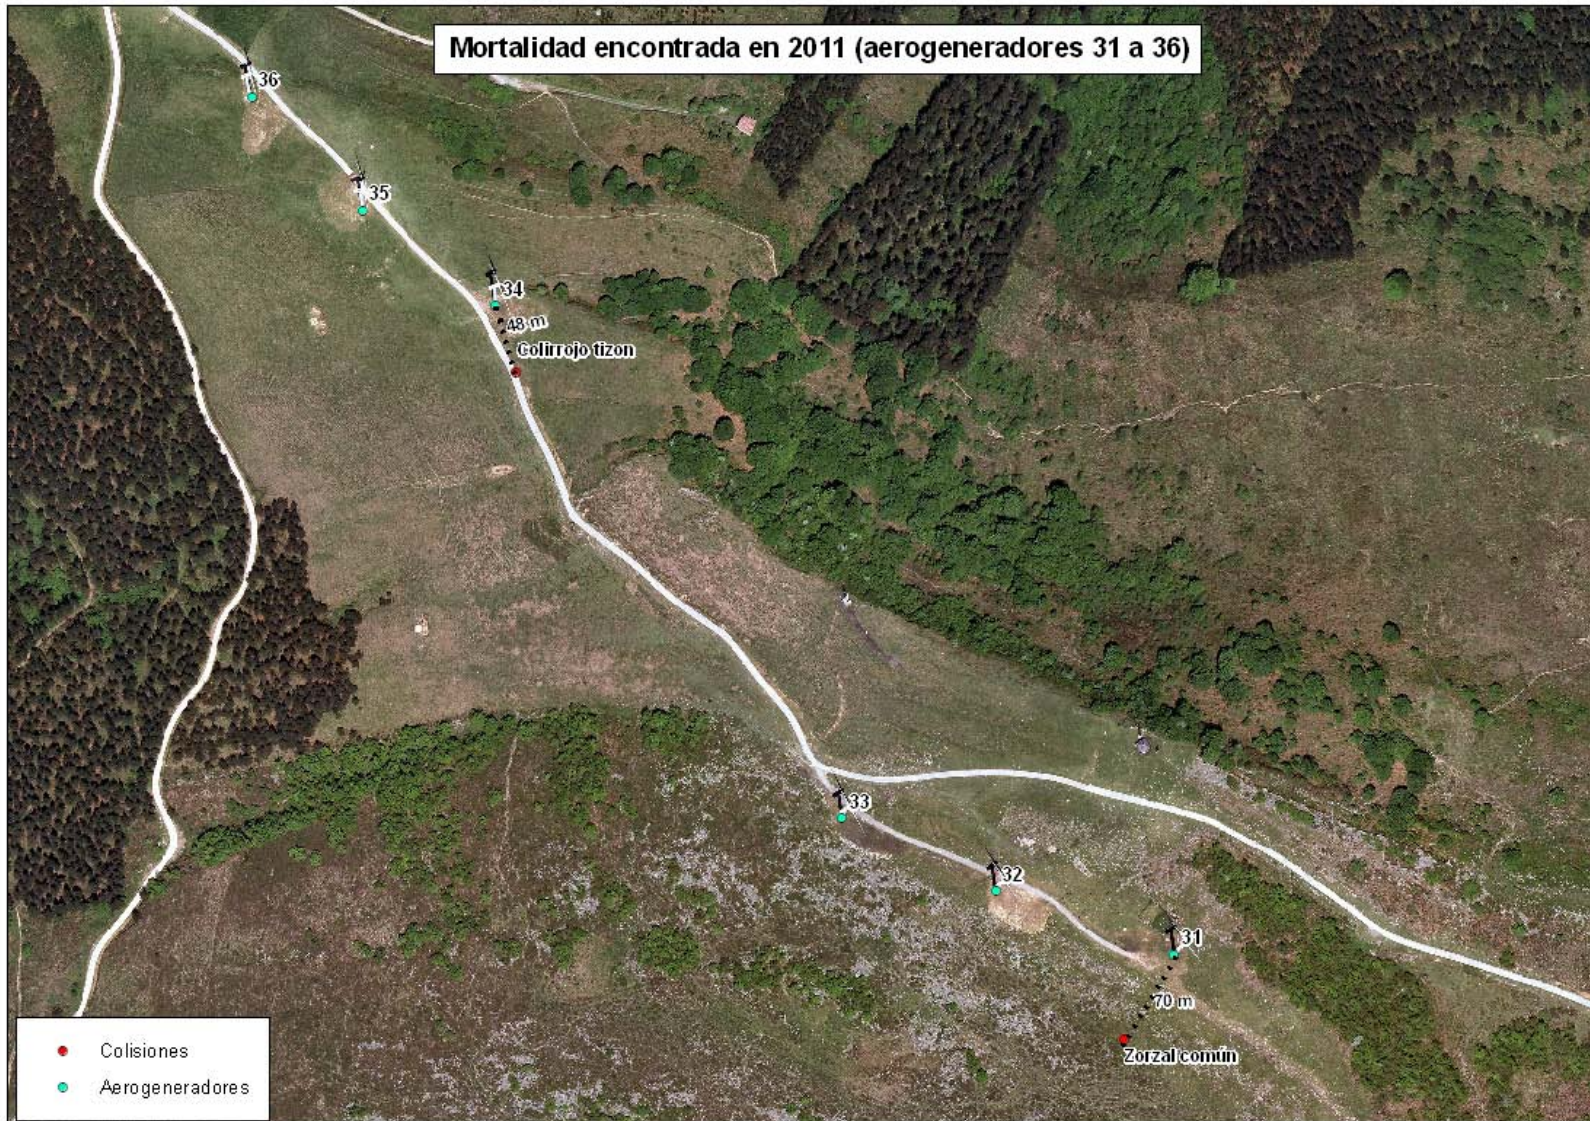
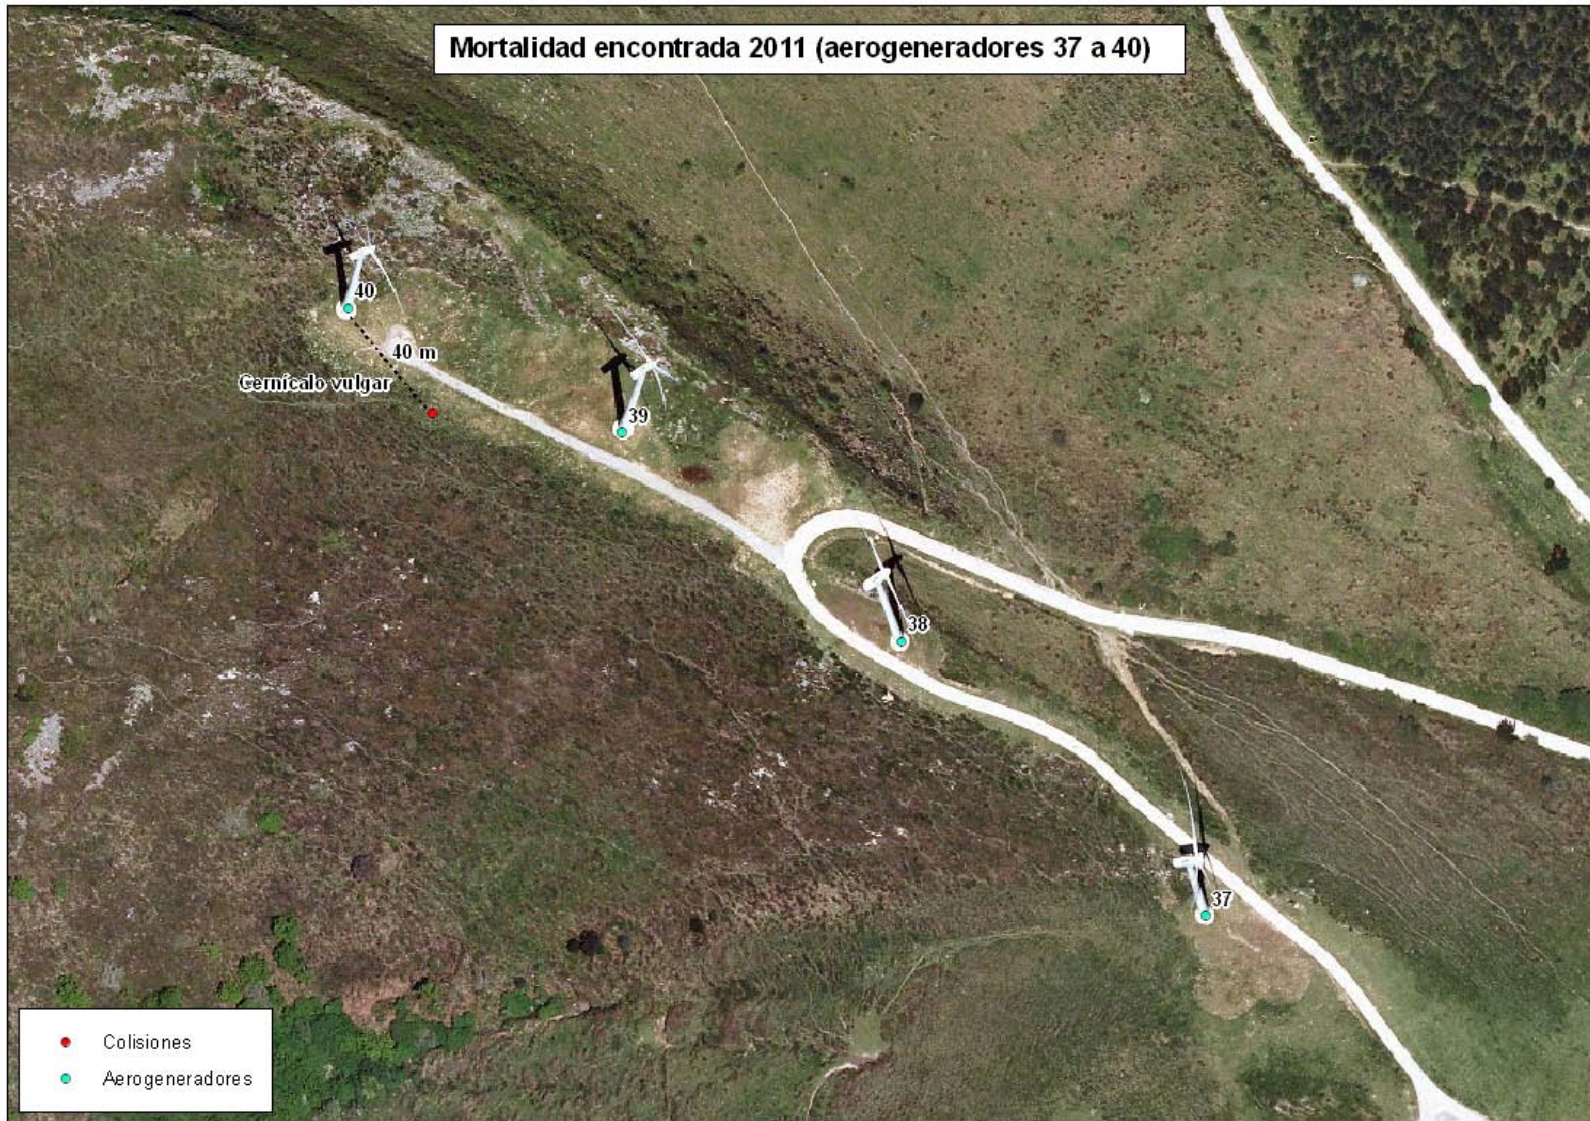
ANEXO 1
UBICACIÓN DE LAS AVES COLISIONADAS
EN 2011

Cabe destacar que ninguna de las especies colisionadas en el 2011 se encuentra en el Catálogo Vasco de Especies Amenazadas. En el anexo I se incluyen figuras con la ubicación de las aves colisionadas en el año 2011
