CONTROL Y SEGUIMIENTO DE LA INCIDENCIA DEL PARQUE EÓLICO DE OIZ SOBRE LA AVIFAUNA Y LOS QUIRÓPTEROS

FASE DE FUNCIONAMIENTO

AÑO 2013. INFORME SEMESTRAL

JULIO 2013

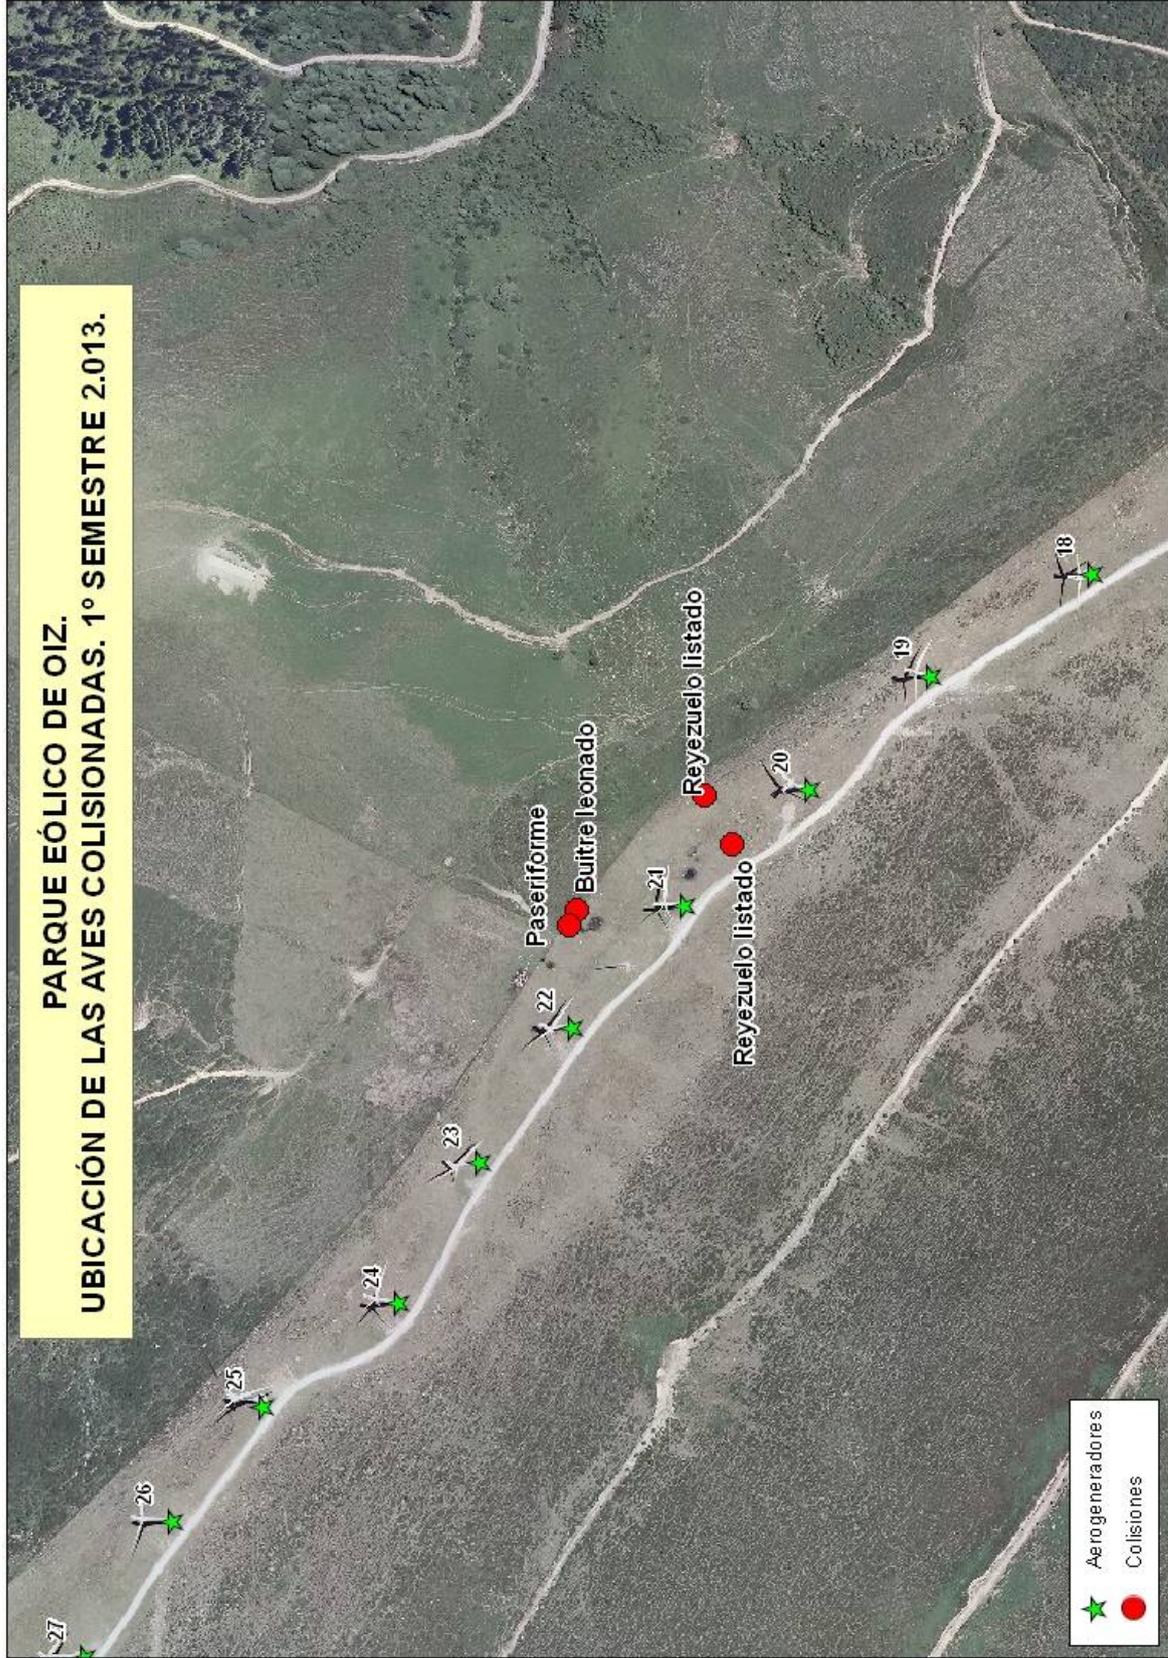
ANEXO
UBICACIÓN DE LAS AVES COLISIONADAS EN EL
PRIMER SEMESTRE DE 2.013

En los aerogeneradores nº 21 y 22 se han registrado dos colisiones en cada uno.

En el anexo al presente informe se adjunta un plano con la ubicación de las aves colisionadas que se han encontrado durante los rastreos efectuados.
