CONTROL Y SEGUIMIENTO DE LA INCIDENCIA DEL PARQUE EÓLICO DE OIZ SOBRE LA AVIFAUNA Y LOS QUIRÓPTEROS

FASE DE FUNCIONAMIENTO

AÑO 2014. INFORME SEMESTRAL

JULIO 2014

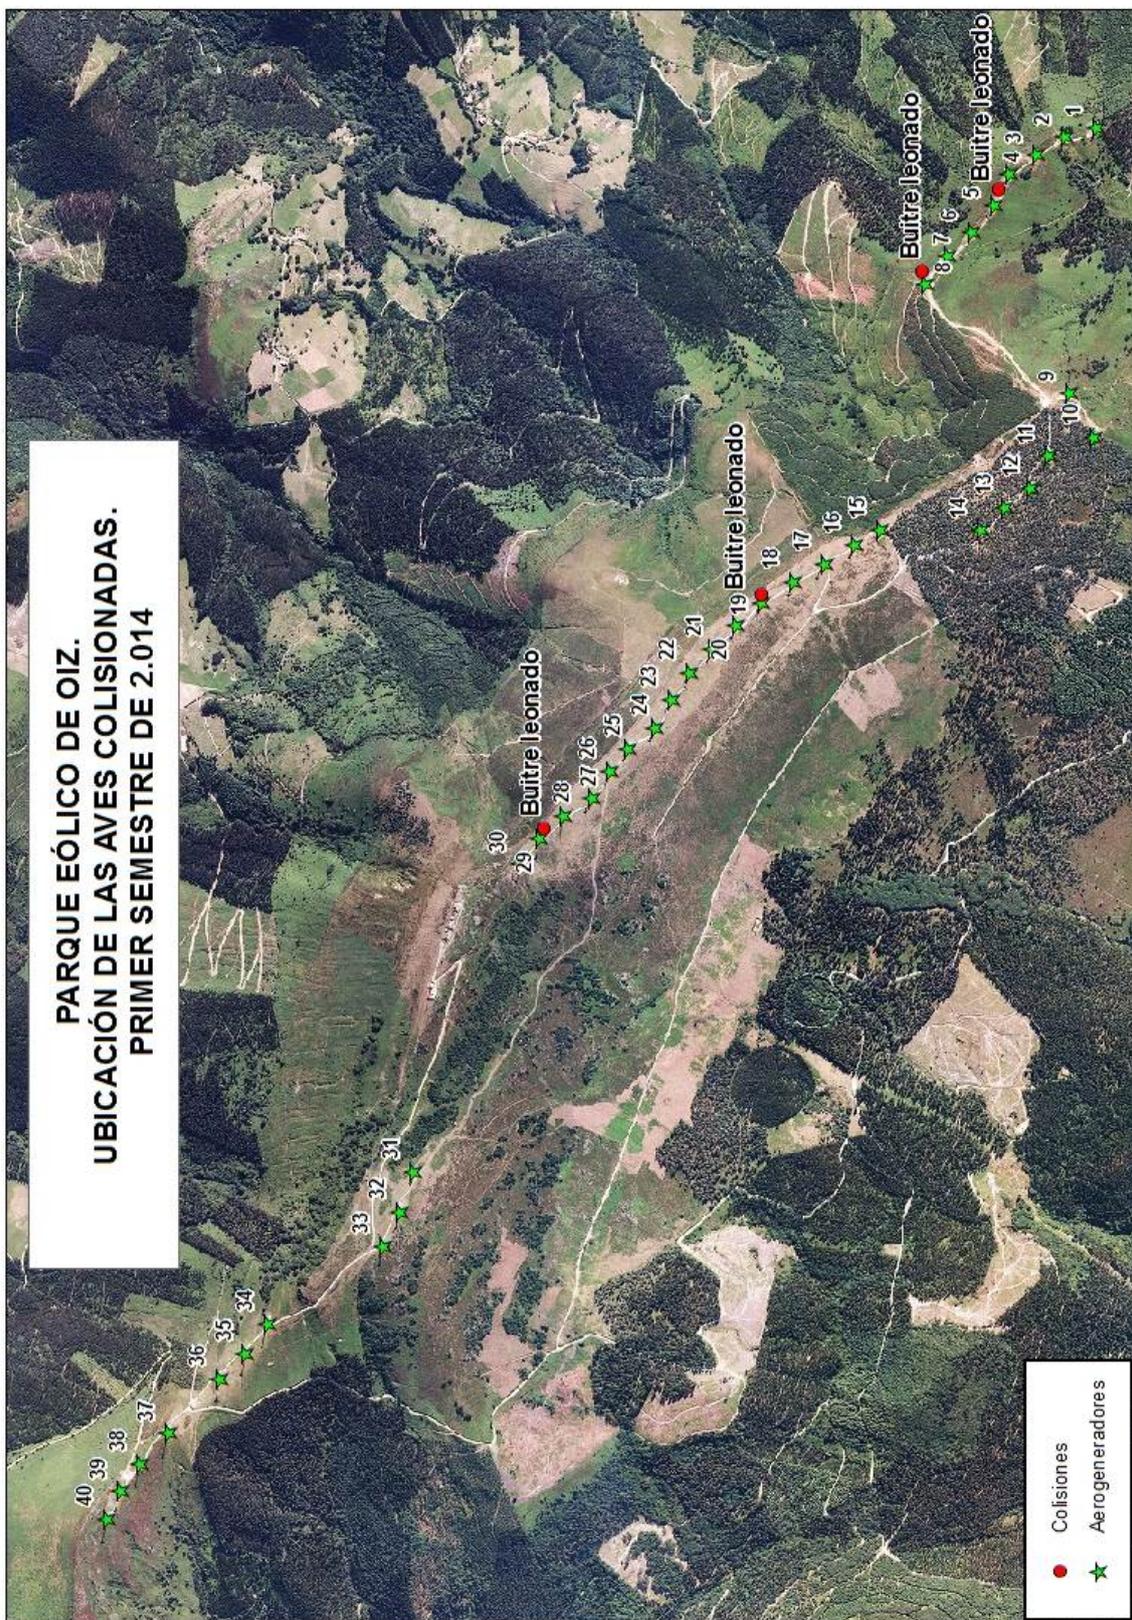
**ANEXO. UBICACIÓN DE LAS AVES COLISIONADAS EN
EL PRIMER SEMESTRE DE 2.014**

Se han registrado colisiones en los aerogeneradores nº 5, 8, 19 y 29 se han registrado dos colisiones en cada uno.

En el anexo al presente informe se adjunta un plano con la ubicación de las aves colisionadas que se han encontrado durante los rastreos efectuados.
