CONTROL Y SEGUIMIENTO DE LA INCIDENCIA DEL PARQUE EÓLICO DE OIZ SOBRE LA AVIFAUNA Y LOS QUIRÓPTEROS

FASE DE FUNCIONAMIENTO

AÑO 2015. INFORME SEMESTRAL

JULIO 2015

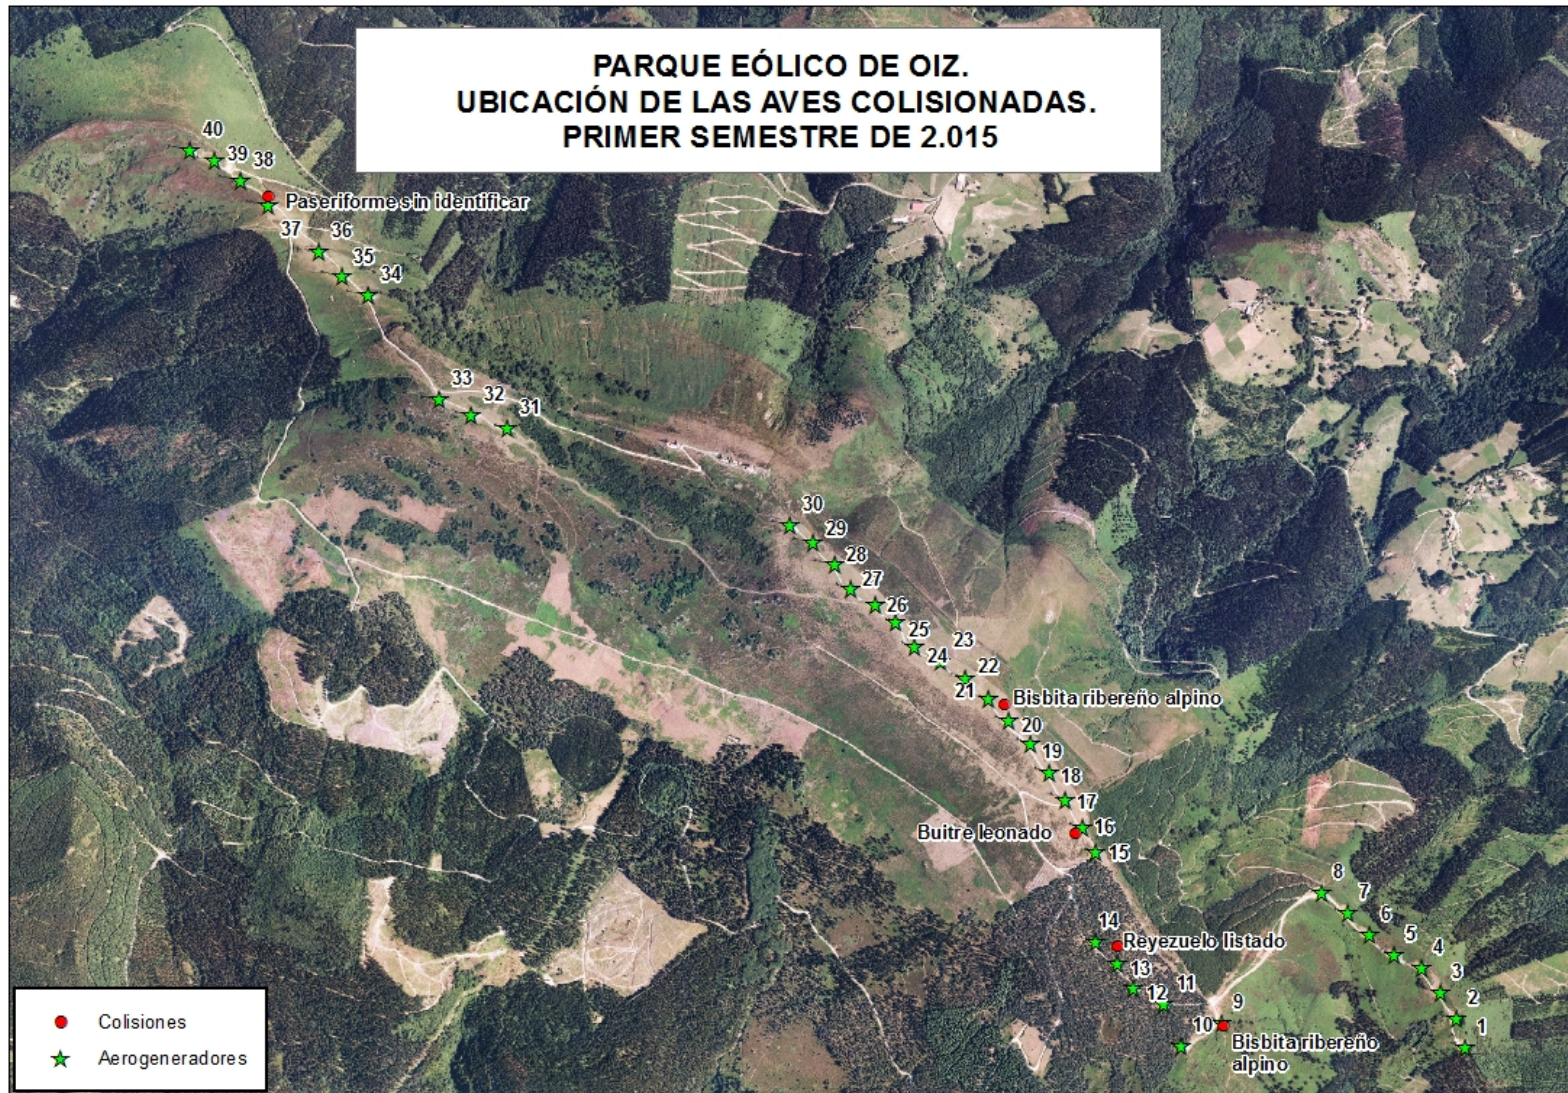
**ANEXO: UBICACIÓN DE LAS AVES COLISIONADAS EN
EL PRIMER SEMESTRE DE 2.015**

En los aerogeneradores nº 9, 13, 16, 21 y 37 se ha registrado una colisión en cada uno.

En el anexo al presente informe se adjunta un plano con la ubicación de las aves colisionadas que se han encontrado durante los rastreos efectuados.
