EOLICAS DE EUSKADI

VIGILANCIA AMBIENTAL EN EXPLOTACIÓN DEL PARQUE EÓLICO " OIZ "

Situación: TÉRMINOS MUNICIPALES DE BERRIZ, MUNITIBAR Y MALLABIA
(BIZKAIA)

Período: ENERO DE 2017 A JUNIO DE 2017

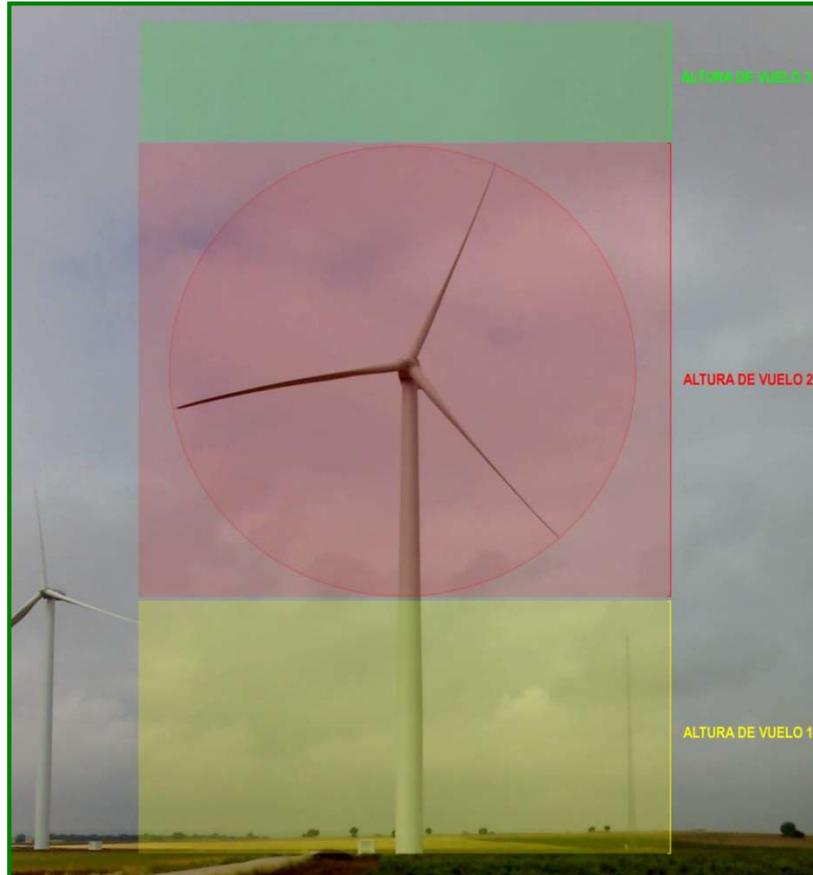
Imagen 3. Alturas de vuelo consideradas en aerogeneradores

Para estudiar el uso del espacio se han establecido tres alturas de vuelo en función del riesgo potencial que implica cada una de ellas:

- **La altura o nivel 1 (0 a 40 m)** corresponde a vuelos que potencialmente discurrirían bajo las aspas de los aerogeneradores, representando un riesgo moderado para las aves debido a la posibilidad de impactar con la torre.
- **La altura o nivel 2 (40 a 100 m)** corresponde a vuelos que potencialmente se producirían en el radio de las aspas, por lo que se consideran de riesgo elevado.
- **La altura o nivel 3 (más de 100 m)** corresponde a vuelos que potencialmente se desarrollarían sobre la infraestructura eólica, se consideran de bajo riesgo.

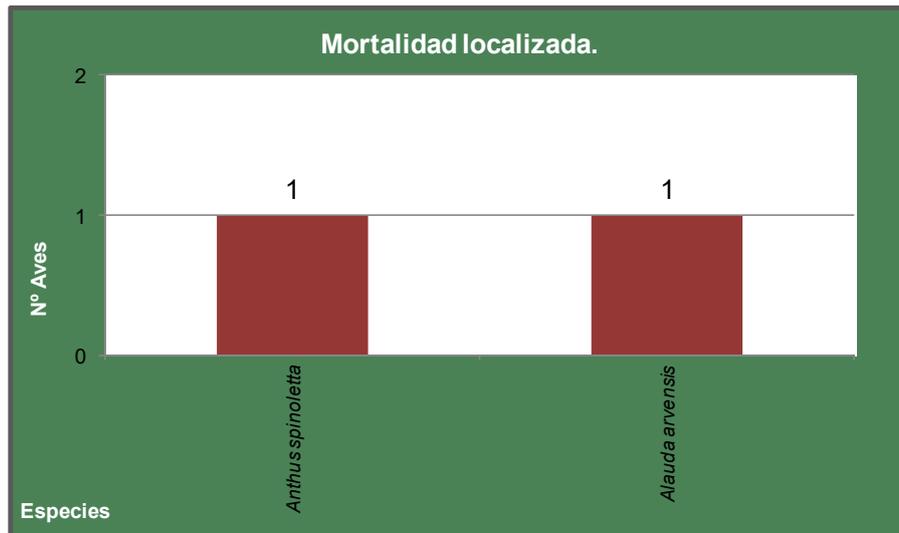
Grafica 1. Distribución de los accidentes comprobados por especies.

En conjunto se ha constatado la muerte de 2 aves pertenecientes al orden de los *paseriformes* (estornino pinto y mirlo común).

En la gráfica 1 se muestran el número de individuos y las especies afectadas durante el semestre de seguimiento, donde se pone de manifiesto la mortalidad de 2 especies con 1 individuo cada una.

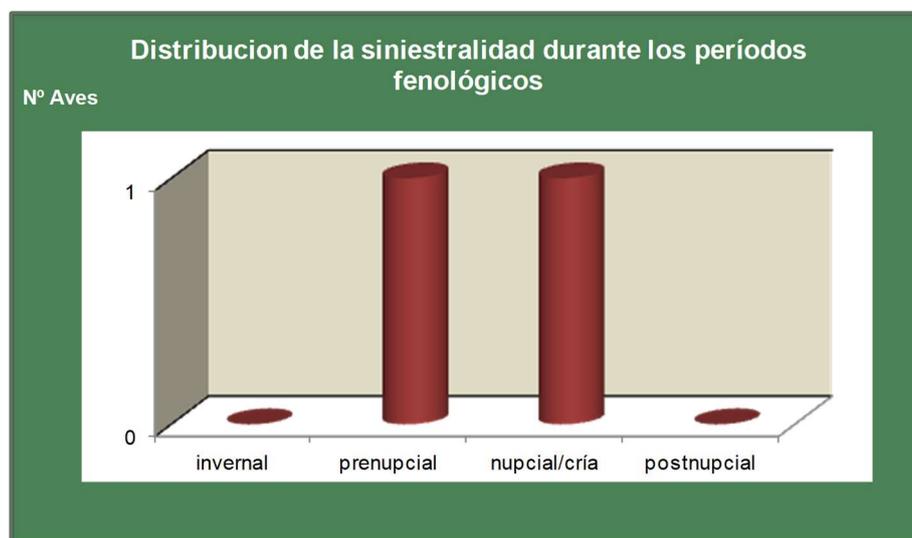
Gráfica 2. Número de accidentes de aves y quirópteros en cada periodo fenológico.

El reparto mensual de la mortalidad localizada se distribuye a lo largo de 6 meses, no pudiéndose determinar una mayor o menor tasa de accidentalidad por periodos fenológicos, dentro del área de estudio del parque eólico.

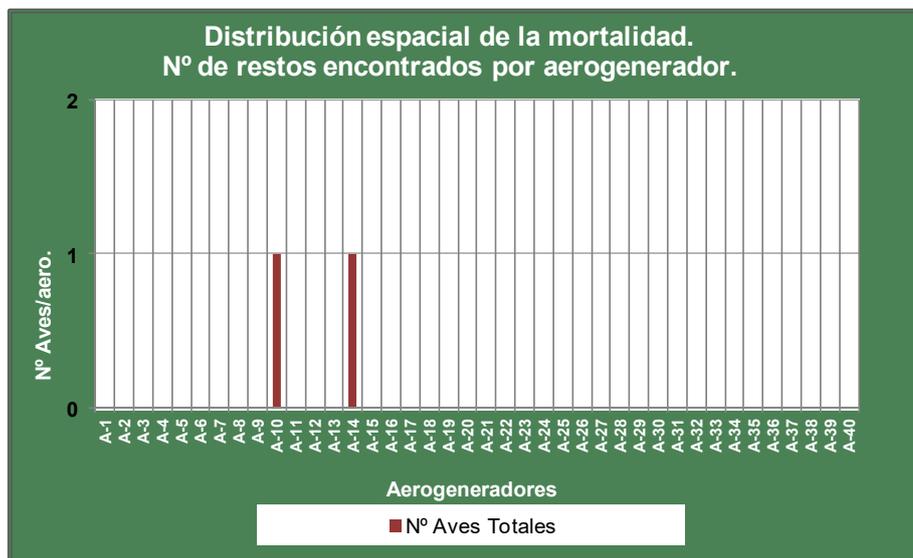
Gráfica 4. Accidentalidad por aerogenerador.

Considerando que, en todos los casos, se ha podido determinar el aerogenerador que causo el accidente, se estima la mortalidad semestral generada por cada aerogenerador (mortalidad media semestral) en 0,05 accidentes/aerogenerador/semestre. Resulta de interés, en un parque eólico de las características del estudiado, analizar las diferentes tasas de accidentalidad obtenidas para cada uno de los aerogeneradores y para cada una de las alineaciones que lo conforman, comprobar las posibles diferencias existentes en cuanto a la mortalidad que han generado, y tratar de establecer los posibles motivos de dicha diferencia.

Como se observa en la gráfica 4, donde se han cuantificado en color rojo el número total de individuos accidentados aerogenerador, hay dos aerogeneradores que han causado un accidente.

Estudiando la distribución de los accidentes de aves controlados en los aerogeneradores, no se observa una tendencia que apunte hacia una mayor siniestralidad en los aerogeneradores A-10 y A14, estos datos deberán ser corroborados con los seguimientos posteriores.

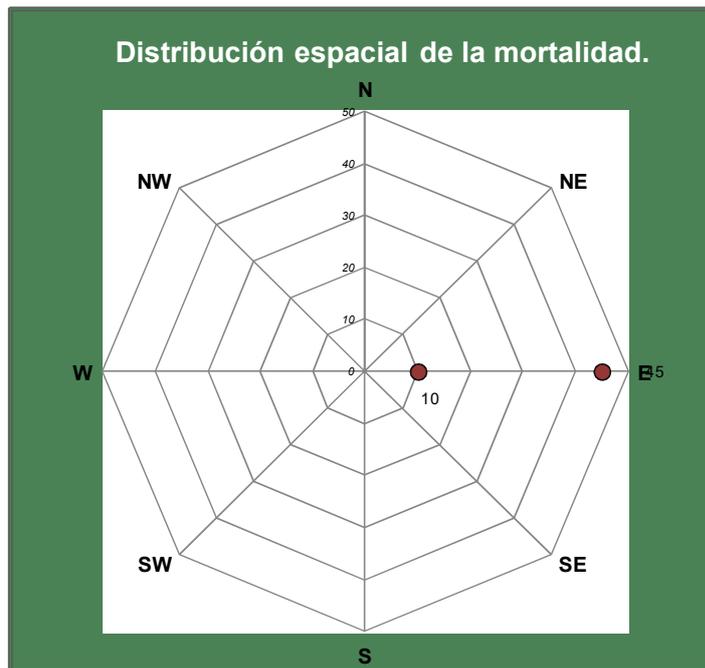
Gráfica 5. Distribución espacial de la mortalidad. Dirección en la que se produce el accidente y distancia en metros al aerogenerador.

En la Gráfica 5 puede observarse la distribución espacial de los accidentes controlados, señalándose en rojo la distancia en metros de la fauna accidentada al aerogenerador, e indicando a la vez la dirección en la que se produjo el accidente.

Finalmente hay que señalar que la distancia media a la que se han encontrado los 2 cadáveres controlados es de 27.5 metros, con un máximo de 45 metros y un mínimo de 10 metros. Estudiando la dirección en la que fueron encontrados los cadáveres, se observan una dirección predominante, la Este.
