**EOLICAS DE EUSKADI**

# VIGILANCIA AMBIENTAL EN EXPLOTACIÓN DEL PARQUE EÓLICO " OIZ "

Situación: TÉRMINOS MUNICIPALES DE BERRIZ, MUNITIBAR Y MALLABIA  
(BIZKAIA)

Período: ENERO DE 2018 A JUNIO DE 2018

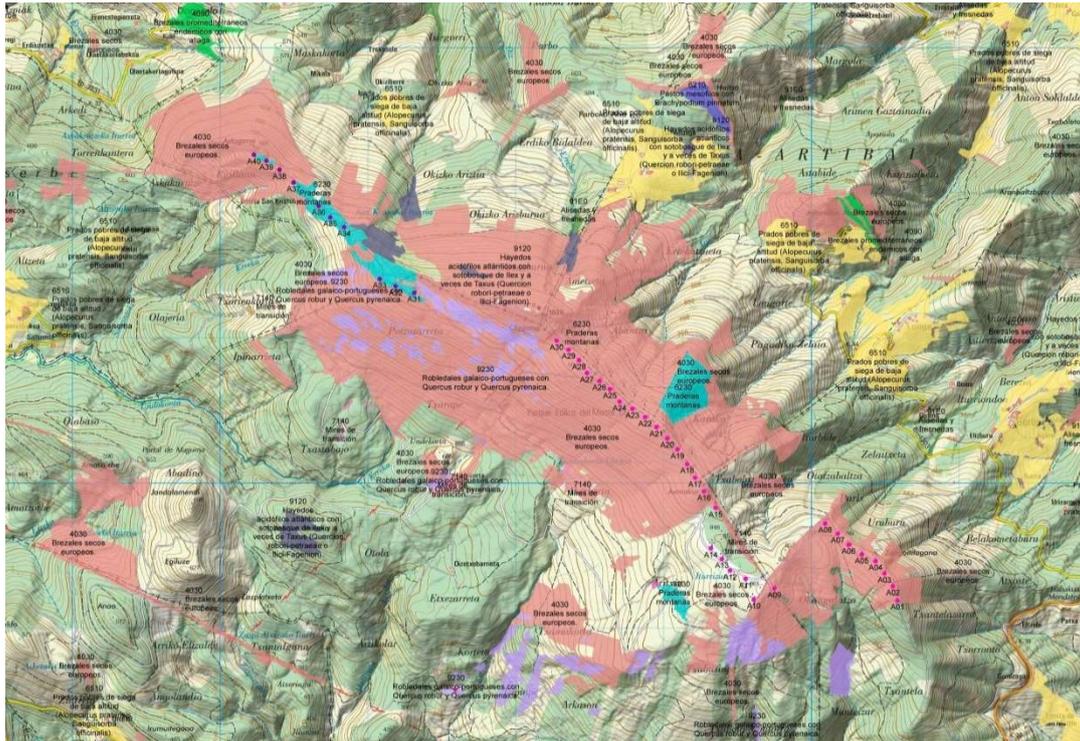
Imagen nº 3. Hábitats prioritarios.

En cuanto a la ubicación de dentro del área de estudio de hábitats recogidos en la directiva 92/43/CEE, en la zona de estudio se han localizado dos hábitats de interés comunitario: A continuación se describen brevemente dichos hábitats, la distribución de los mismos puede verse en la imagen 3.

- **Habitats De interés comunitario 1430: Brezales secos europeos**. Se trata de una formación típica de matorral de bajo porte e índices de cobertura elevados que aparece sobre suelos carbonatados, en la mayoría de los casos sustituyendo a hayedos.

- **Hábitats De interés comunitario 6230: Praderas montanas.** Praderas típicas de montaña que presentan un aspecto muy característico al formar "alfombras" de hierba fina, verdes y frescas todo el año, favorecidas por un clima fresco y húmedo. Predominan las plantas herbáceas, especialmente algunas gramíneas cespitosas adaptadas a dar renuevos tras ser segadas por el diente del ganado y a resistir sin romperse con su continuo pisoteo. Son además plantas de buena calidad y valor pascícola.

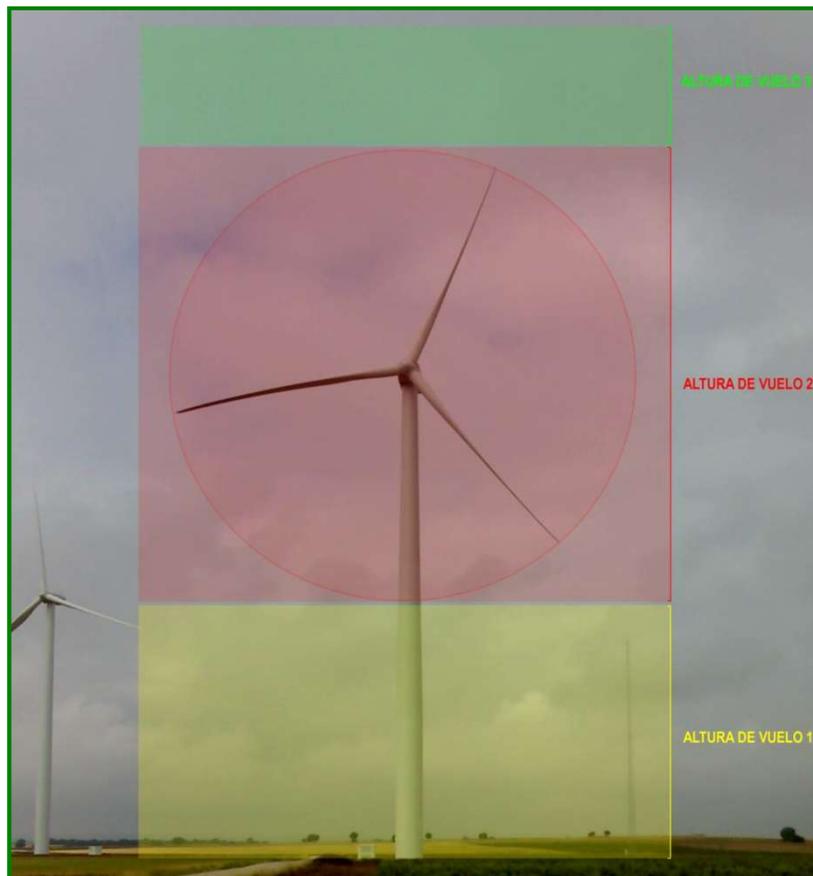
Imagen 3. Alturas de vuelo consideradas en aerogeneradores

- **La altura o nivel 1 (0 a 40 m)** corresponde a vuelos que potencialmente discurrirían bajo las aspas de los aerogeneradores, representando un riesgo moderado para las aves debido a la posibilidad de impactar con la torre.
- **La altura o nivel 2 (40 a 100 m)** corresponde a vuelos que potencialmente se producirían en el radio de las aspas, por lo que se consideran de riesgo elevado.
- **La altura o nivel 3 (más de 100 m)** corresponde a vuelos que potencialmente se desarrollarían sobre la infraestructura eólica, se consideran de bajo riesgo.

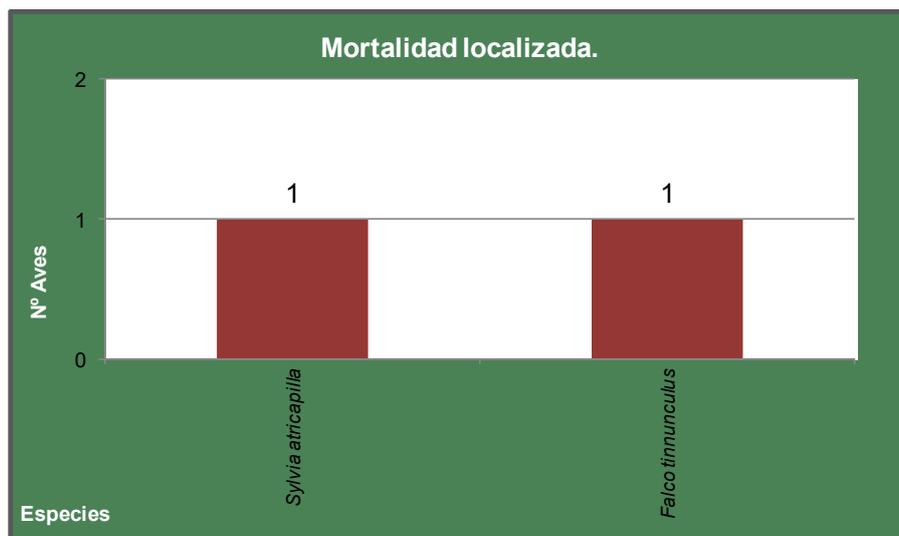
Gráfica 1. Distribución de los accidentes comprobados por especies.

En conjunto se ha constatado la muerte de 2 aves; 1 perteneciente al orden de los *paseriformes* (curruca capirotada) y 1 al orden de los *Falconiformes* (cernícalo vulgar).

En la gráfica 1 se muestran el número de individuos y las especies afectadas durante el semestre de seguimiento, donde se pone de manifiesto la mortalidad de 2 especies con 1 individuo cada una.

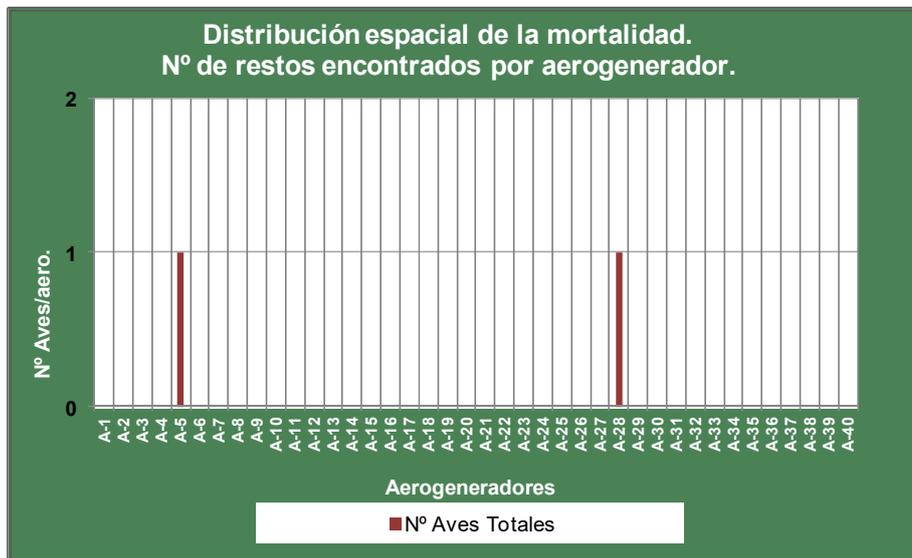
Gráfica 3. Accidentalidad por aerogenerador.

Considerando que, en todos los casos, se ha podido determinar el aerogenerador que causo el accidente, se estima la mortalidad semestral generada por cada aerogenerador (mortalidad media semestral) en 0,05 accidentes/aerogenerador/semestre. Resulta de interés, en un parque eólico de las características del estudiado, analizar las diferentes tasas de accidentalidad obtenidas para cada uno de los aerogeneradores y para cada una de las alineaciones que lo conforman, comprobar las posibles diferencias existentes en cuanto a la mortalidad que han generado, y tratar de establecer los posibles motivos de dicha diferencia.

Como se observa en la gráfica 4, donde se han cuantificado en color rojo el número total de individuos accidentados aerogenerador, hay dos aerogeneradores que han causado un accidente.

Estudiando la distribución de los accidentes de aves controlados en los aerogeneradores, no se observa una tendencia que apunte hacia una mayor siniestralidad en los aerogeneradores A-10 y A14, estos datos deberán ser corroborados con los seguimientos posteriores.

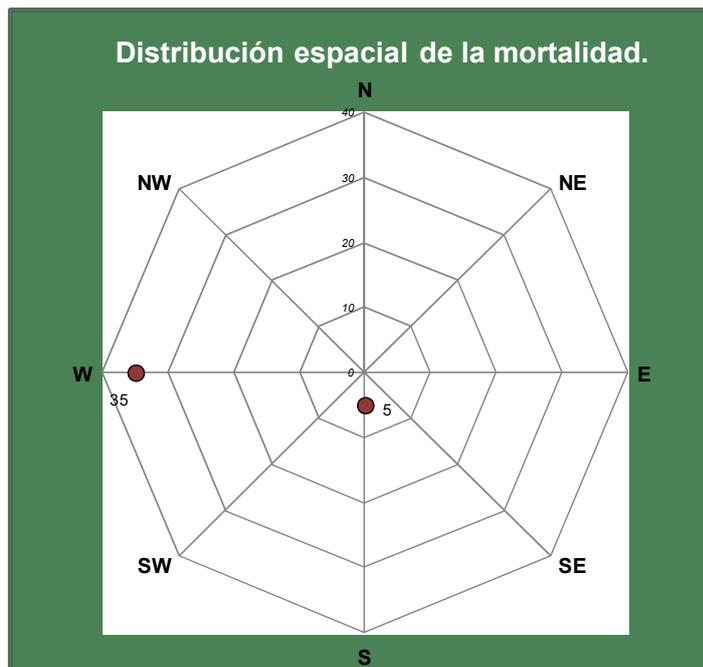
Gráfica 4. Distribución espacial de la mortalidad. Dirección en la que se produce el accidente y distancia en metros al aerogenerador.

En la Gráfica 5 puede observarse la distribución espacial de los accidentes controlados, señalándose en rojo la distancia en metros de la fauna accidentada al aerogenerador, e indicando a la vez la dirección en la que se produjo el accidente.

Finalmente, hay que señalar que la distancia media a la que se han encontrado los 2 cadáveres controlados es de 20 metros, con un máximo de 35 metros y un mínimo de 5 metros. Estudiando la dirección en la que fueron encontrados los cadáveres, no se observan dos direcciones predominantes.
