INFORME SEMESTRAL

**PLAN DE VIGILANCIA AMBIENTAL
PARQUE EÓLICO OIZ**

**Provincia de Bizkaia
(Comunidad del País Vasco)**

Enero 2019 - Junio 2019

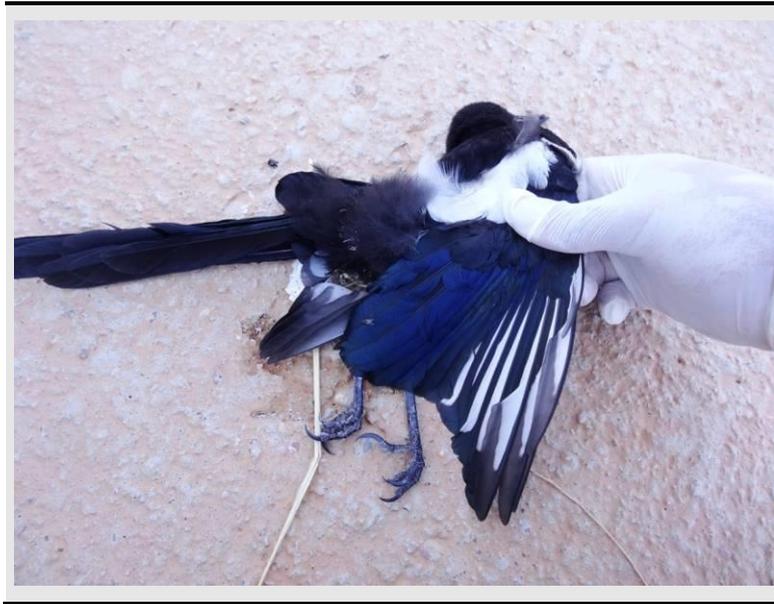
Imagen 3.1.3.1. Investigador realizando las comprobaciones necesarias para evaluar la causa de la muerte de un individuo de urraga común.

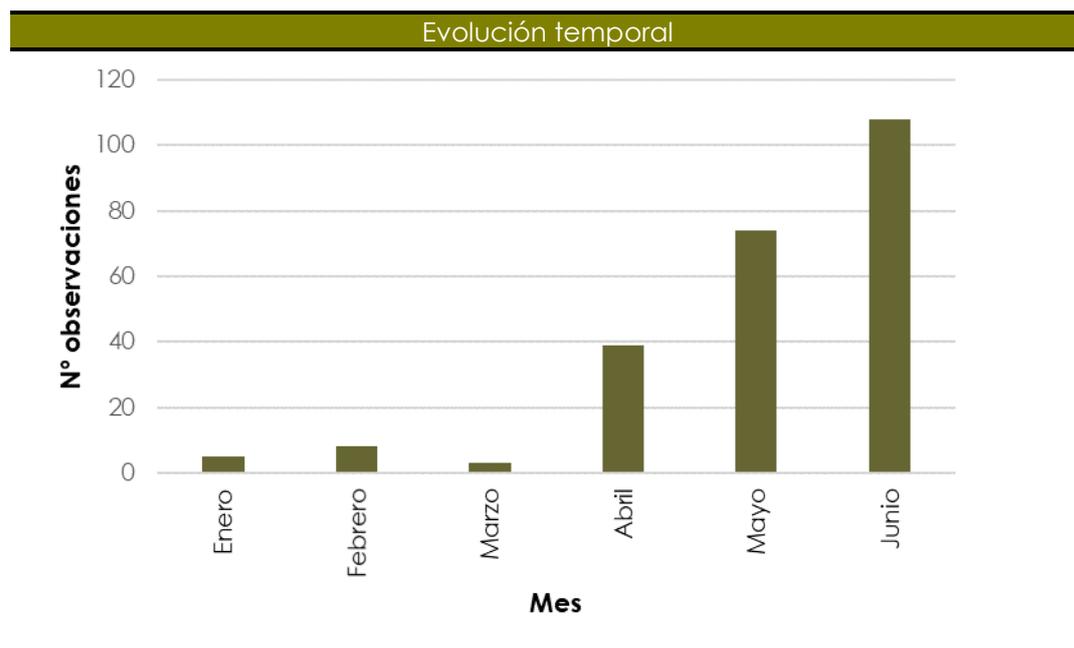
Gráfico 4.1.1.1.1. Evolución temporal de las observaciones totales.

El mayor número de observaciones se registró en el mes de junio.

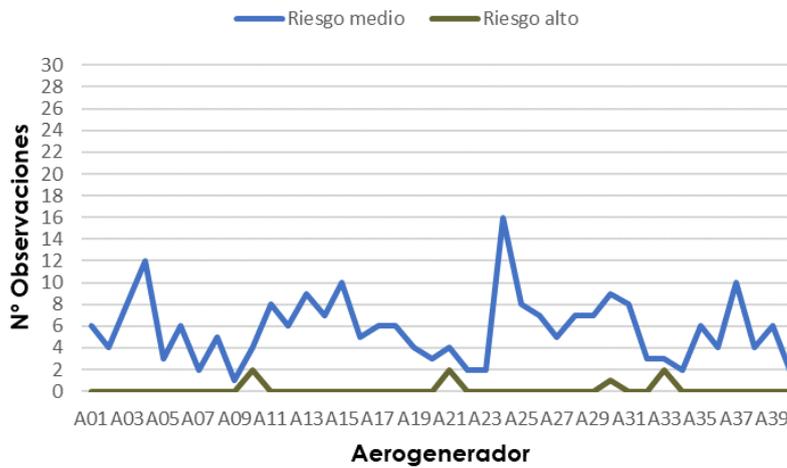
Gráfico 4.1.2.3.1. Distribución por aerogenerador de las observaciones de aves en riesgo.

En el periodo de estudio comprendido desde enero hasta junio de 2019, el mayor número de observaciones de aves en peligro fue en torno al aerogenerador A24 seguido del A04.

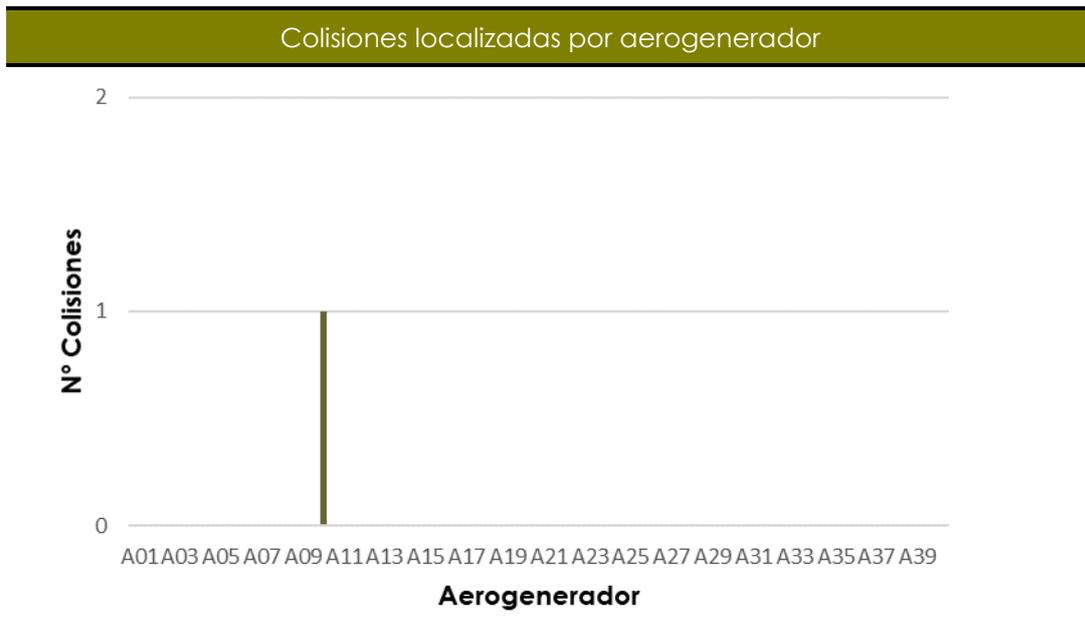
Gráfico 4.3.1. Muertes localizadas por aerogenerador.

Se registró una colisión en las inmediaciones del aerogenerador A10.

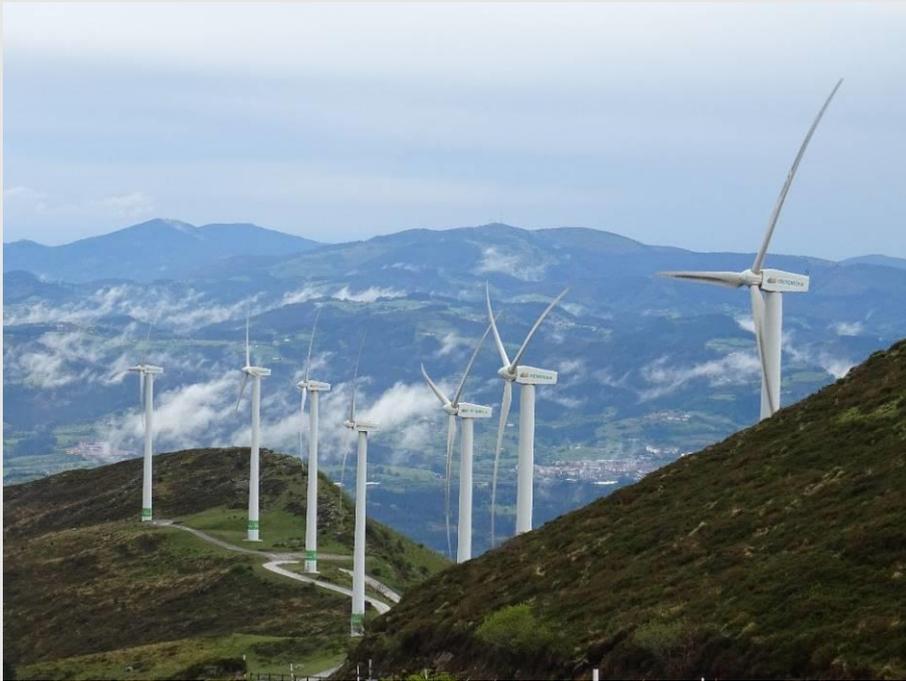
Fotografía 1. Vista general del parque eólico de Oiz.
