**INFORME ANUAL**

**PLAN DE VIGILANCIA AMBIENTAL  
PARQUE EÓLICO OIZ**

**Provincia de Bizkaia  
(Comunidad del País Vasco)**

Año 2019

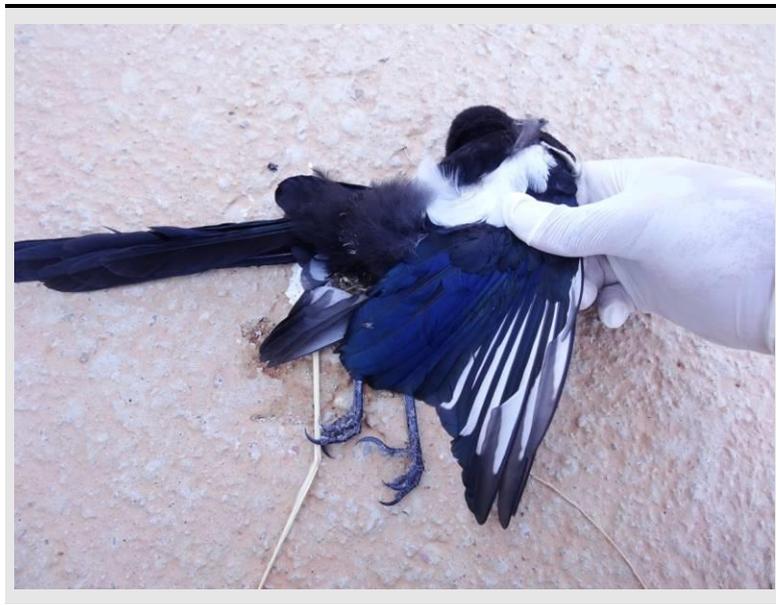
Imagen 3.1.3.1. Investigador realizando las comprobaciones necesarias para evaluar la causa de la muerte de un individuo de urraca común.

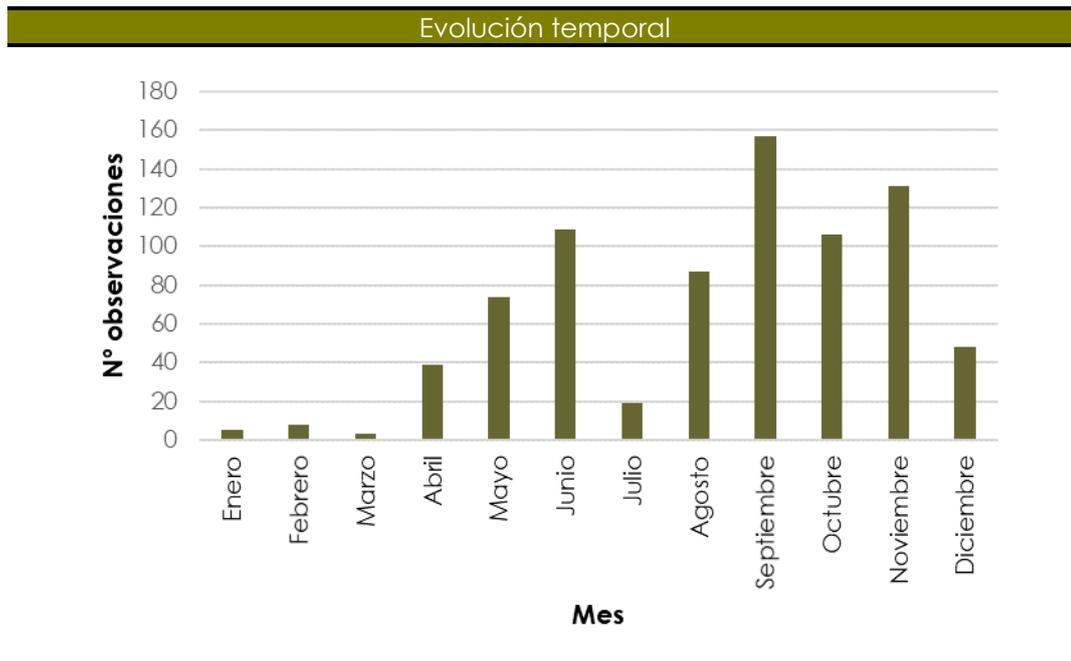
Gráfico 4.1.1.1.1. Evolución temporal de las observaciones totales.

El mayor número de observaciones se registró en el mes de septiembre. Se puede apreciar un elevado aumento de registros con la entrada del verano, asociado al incremento de individuos observados durante los primeros vuelos de los pollos del año acompañados de sus padres.

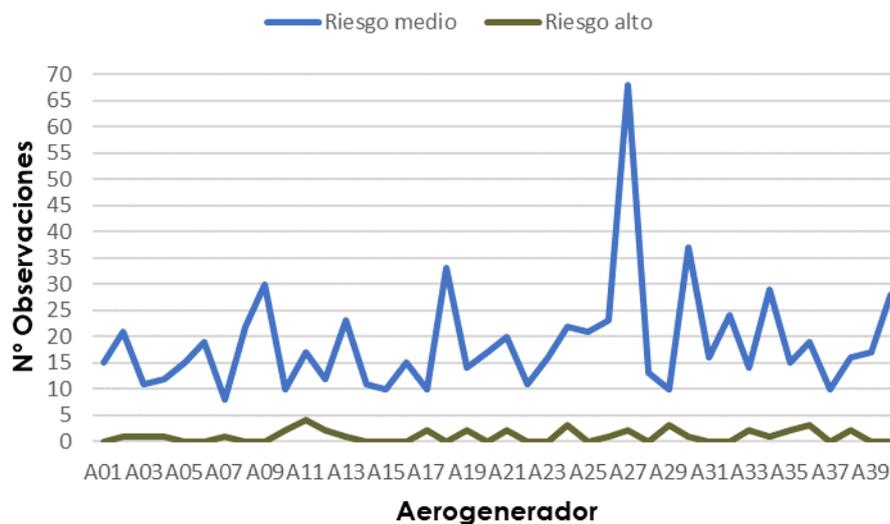
Gráfico 4.1.2.3.3. Distribución por aerogenerador de las observaciones de aves en riesgo.

El mayor número de observaciones de aves en peligro fue en torno al aerogenerador A11. En cuanto al riesgo medio, se observa un elevado número de individuos en torno al aerogenerador A27, esto se debe a una observación de 34 ejemplares de bisbita común (*Anthus pratensis*) en el mes de noviembre.

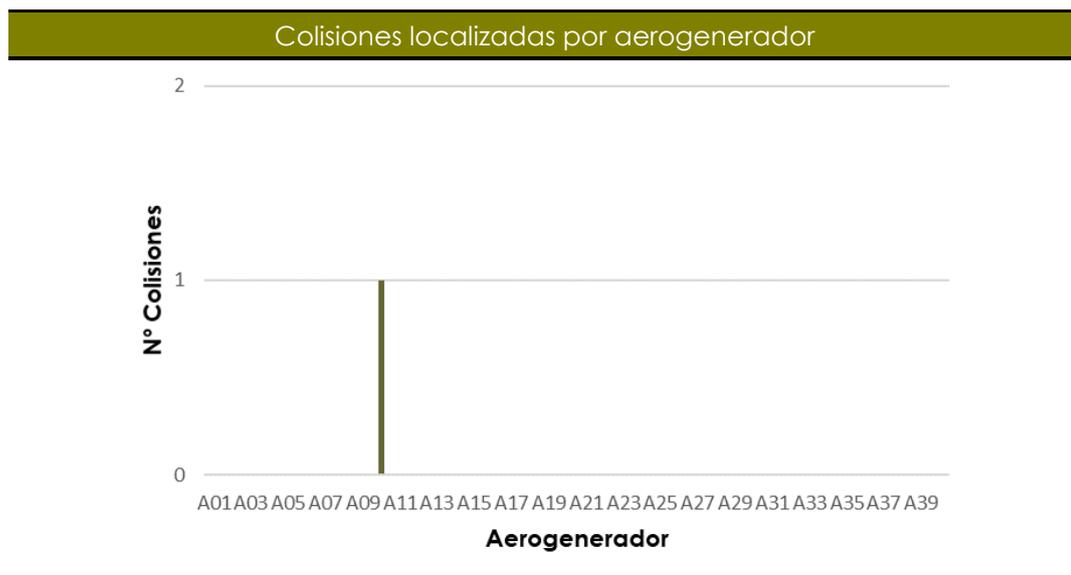
Gráfico 4.2.1. Muertes localizadas por aerogenerador.

Se registró una colisión en las inmediaciones del aerogenerador A10.

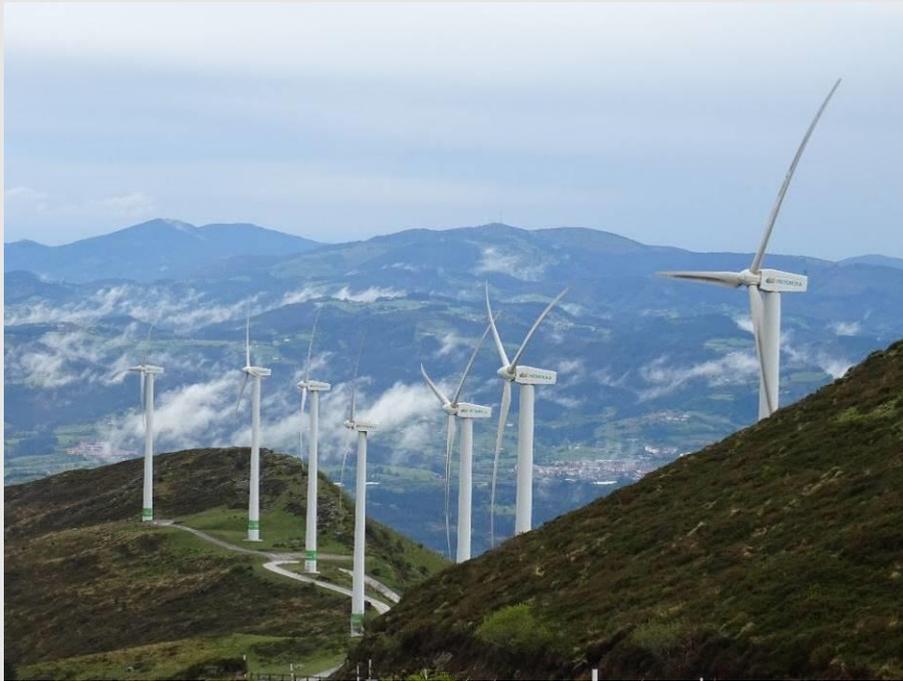
**Fotografía 1.** Vista general del parque eólico de Oiz.

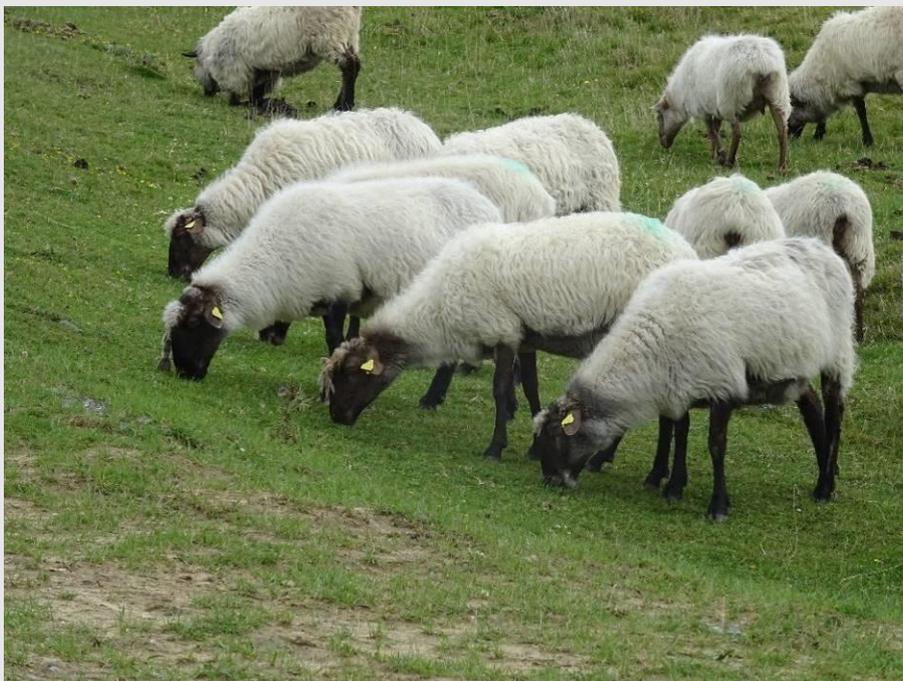
**Fotografía 6.** Detalle de explotación ganadera en el parque eólico de Oiz.

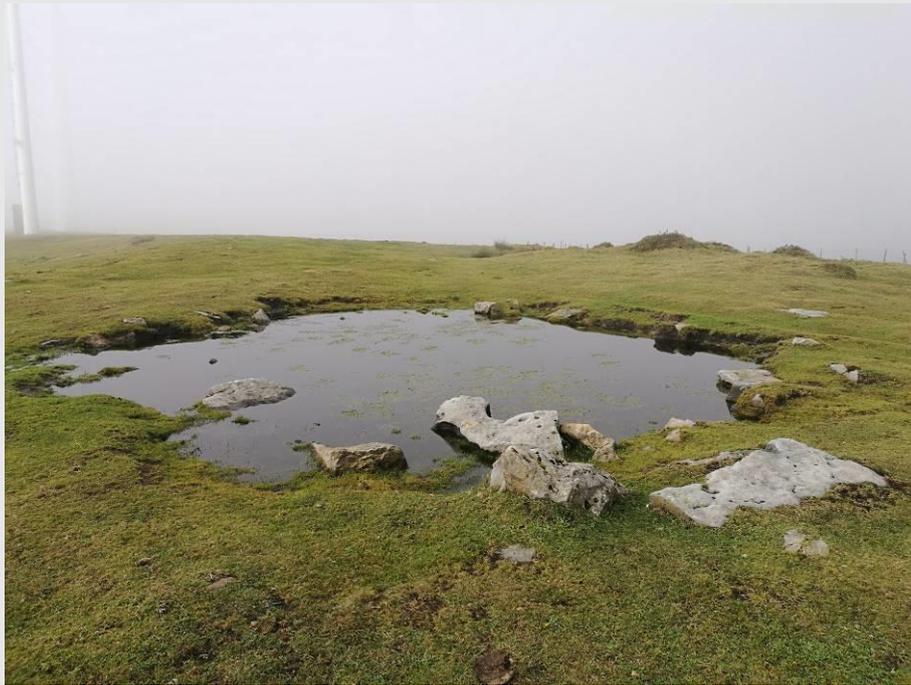
**Fotografía 7.** Carca localizada en las inmediaciones del aerogenerador 21 en el parque eólico de Oiz.

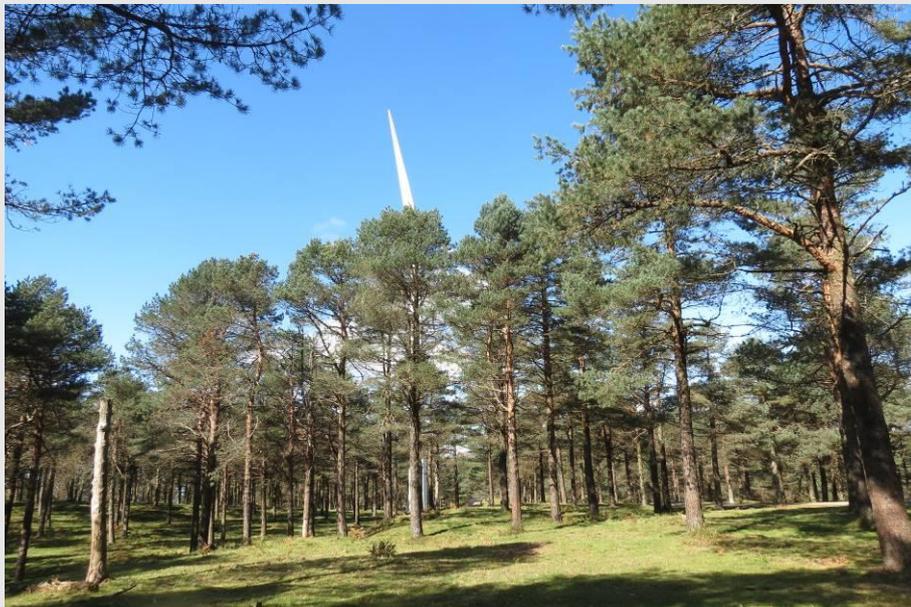
**Fotografía 8.** Detalle de la vegetación existente en la alineación A09-A14 del parque eólico de Oiz.
