INFORME ANUAL

**PLAN DE VIGILANCIA AMBIENTAL
PARQUE EÓLICO OIZ**

**Provincia de Bizkaia
(Comunidad del País Vasco)**

Año 2020

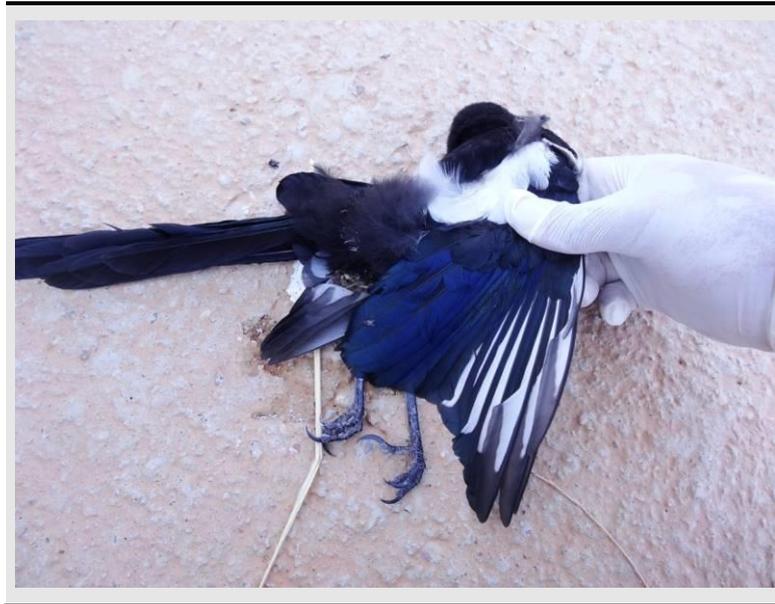
Imagen 3.1.3.1. Investigador realizando las comprobaciones necesarias para evaluar la causa de la muerte de un individuo de urraca común.

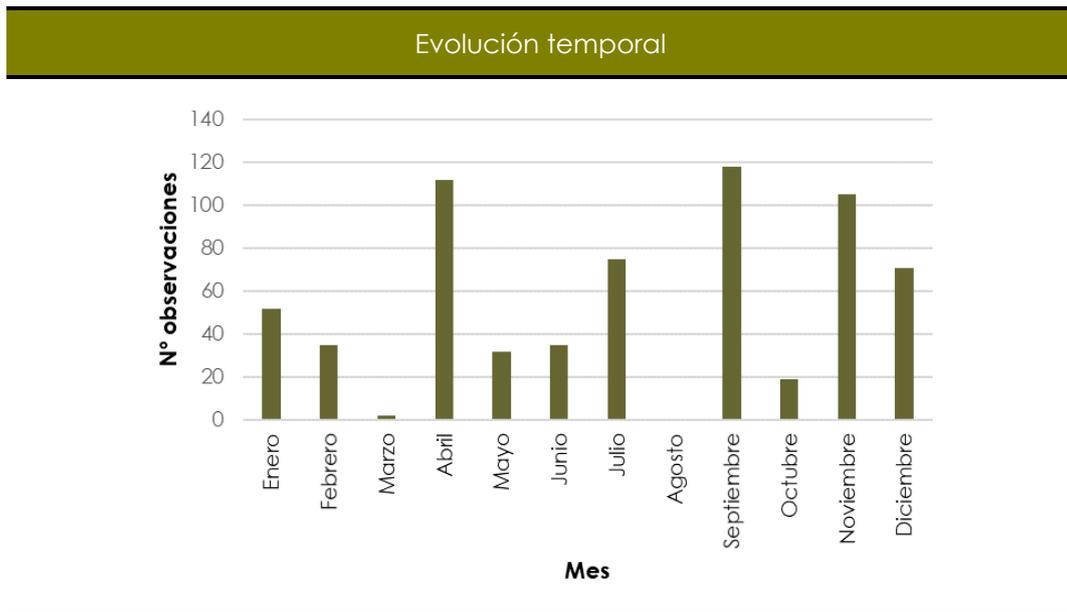
Gráfico 4.1.1.1.1. Evolución temporal de las observaciones totales.

El mayor número de observaciones se registró en el mes de septiembre. Se puede apreciar un elevado aumento de registros en el mes de abril, asociado al incremento de individuos observados durante los primeros vuelos de los pollos del año acompañados de sus padres.

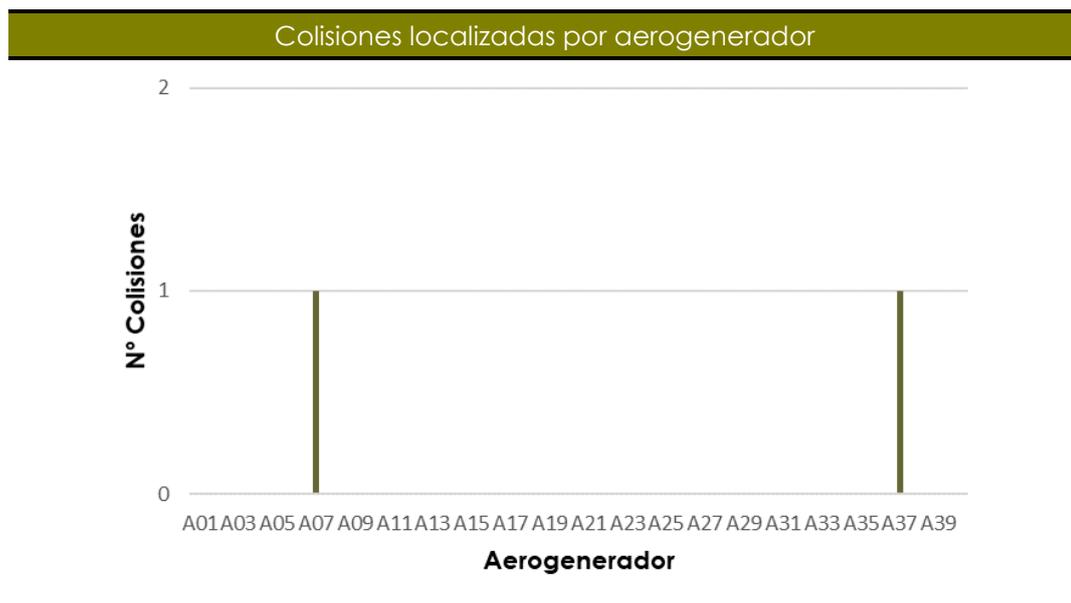
Gráfico 4.2.1. Muertes localizadas por aerogenerador.

Se registraron dos colisiones repartidas entre el aerogenerador A07 y A37. El bajo número de colisiones no permite obtener conclusiones al respecto.

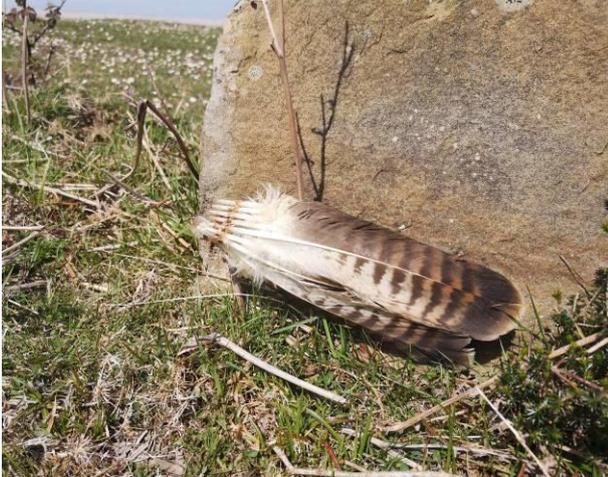
REGISTRO DE COLISIÓN

Instalación	PE Oiz	
Hora Solar	13:41	
Aerog. más próximo	A07	
Distancia a Aerog.	16 m	
Coordenadas UTM	535.179	
ETRS89	4.784.651	
Longitud ala	-	
Sexo	Desconocido	
Edad	Adulto	
		<p>Notas: Fallecido. Solo se encontraron restos</p>

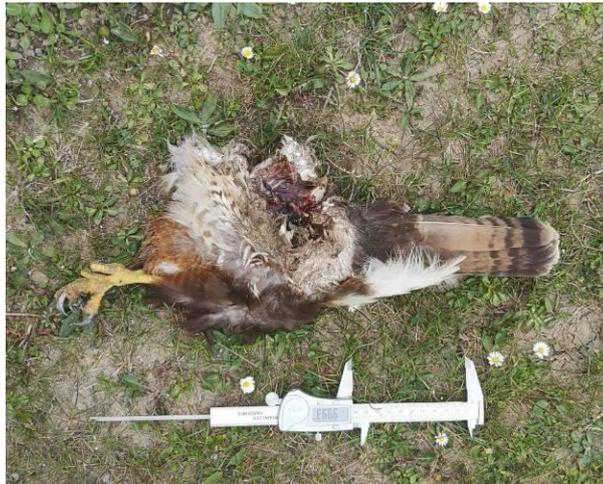
Fecha	25-04-2020
Instalación	PE Oiz
Hora Solar	16:10
Aerog. más próximo	A37
Distancia a Aerog.	6 m
Coordenadas UTM	531.496
ETRS89	4.787.070
Longitud ala	-
Sexo	Desconocido
Edad	Adulto

Fallecido. Cuerpo fraccionado

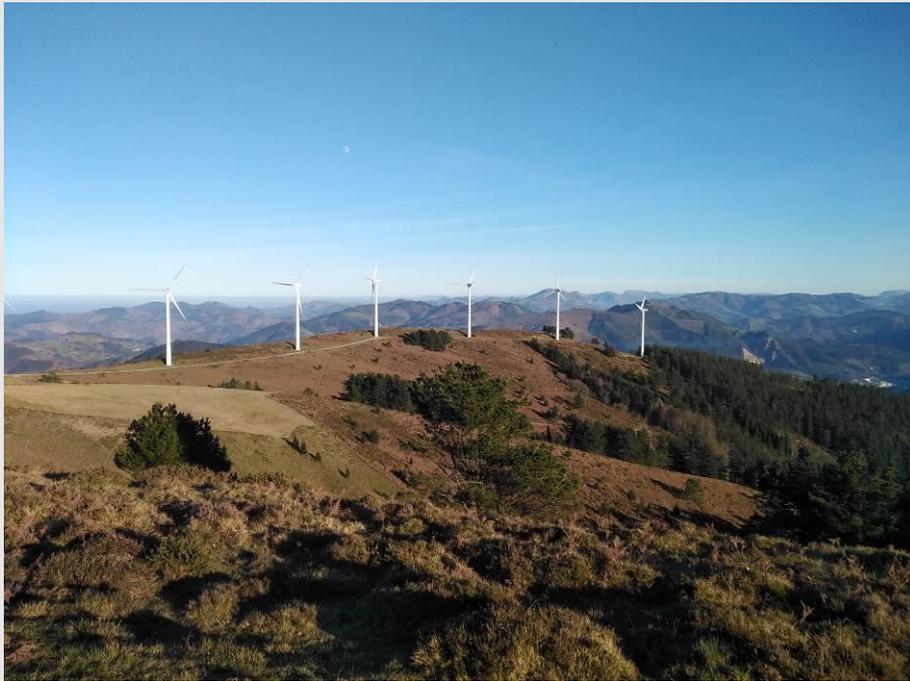
Fotografía 1. Vista general de la alineación correspondiente a los aerogeneradores A01-A08.
