INFORME ANUAL

**PLAN DE VIGILANCIA AMBIENTAL
PARQUE EÓLICO OIZ**

**Provincia de Bizkaia
(Comunidad del País Vasco)**

Año 2022

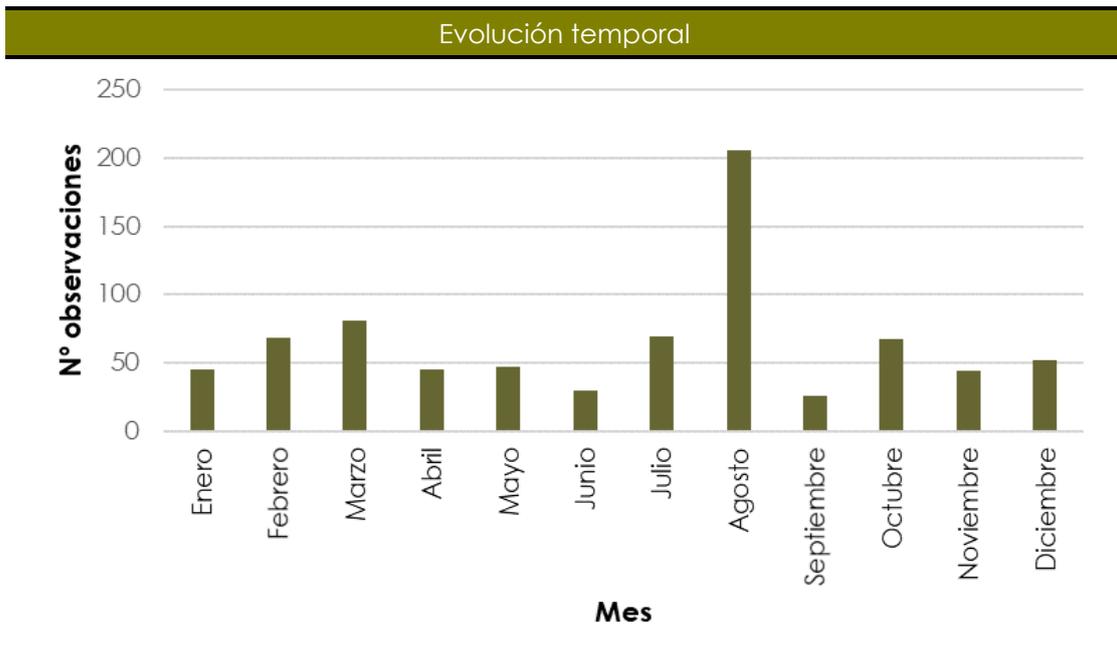
Gráfico 4.1.1.1.1. Evolución temporal de las observaciones totales.

El mayor número de observaciones se registró en el mes de agosto, coincidiendo con el avistamiento de varios grupos de buitre leonado (*Gyps fulvus*).

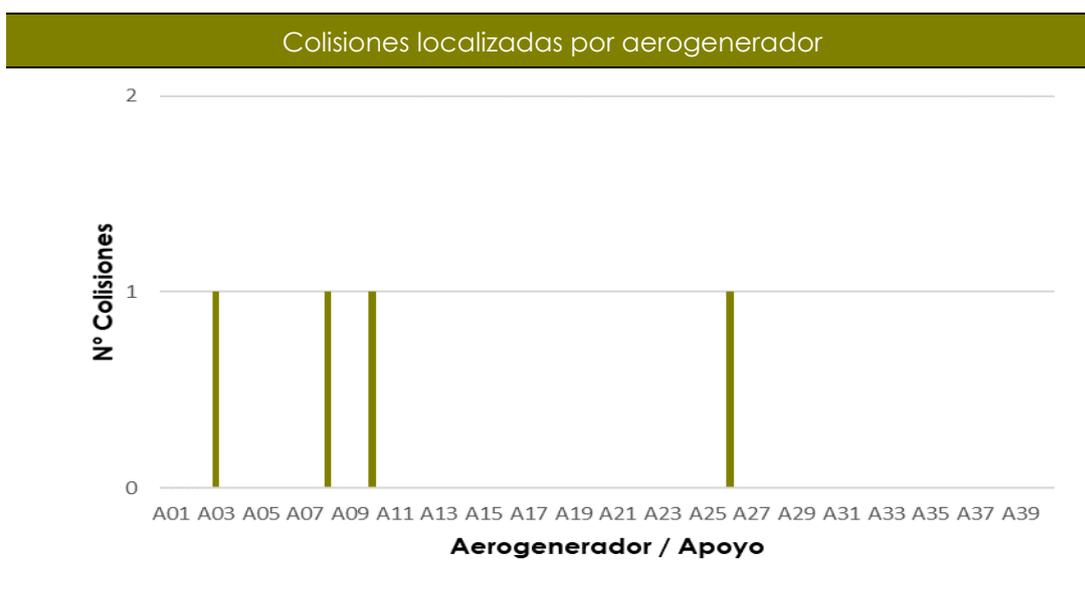
Gráfico 4.2.1. Muertes localizadas por aerogenerador.

Asimismo, se asociaron todos los animales heridos o muertos al aerogenerador más cercano, asumiéndose éste como el causante de la muerte, como se recoge en el siguiente gráfico:

La **tasa de mortalidad detectada (TMD)** es de 0,1 tanto para quirópteros (4 muertes, 40 aerogeneradores), como para el conjunto de aves y quirópteros, puesto que no se detectó ninguna colisión de quirópteros.

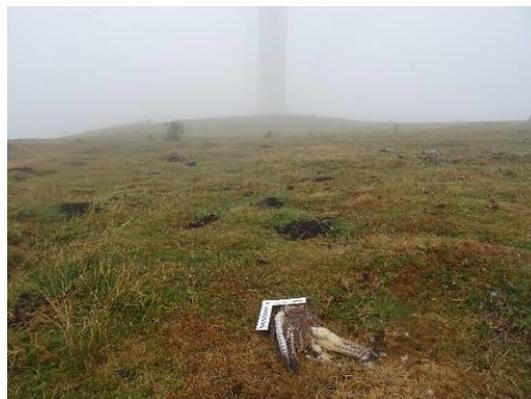
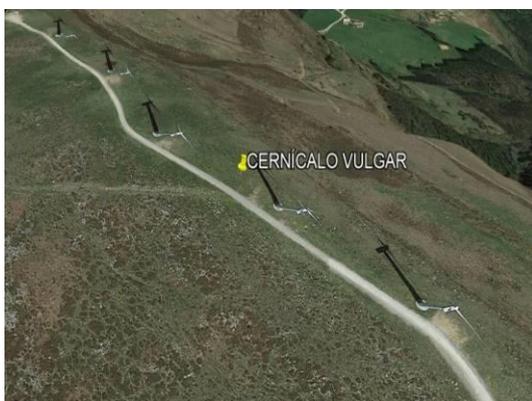
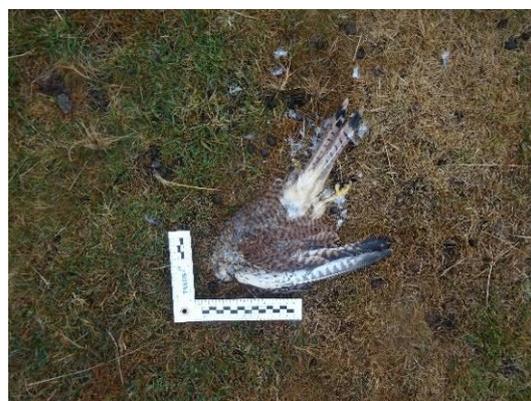
Notas: Colisión con el aerogenerador. El ejemplar es una hembra adulta, se localiza intacto con solo plumón esparcido entorno a él.

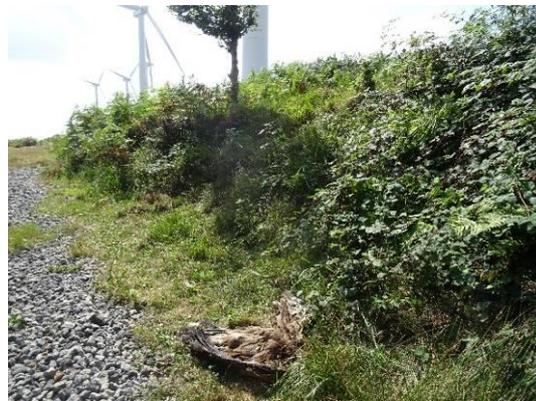
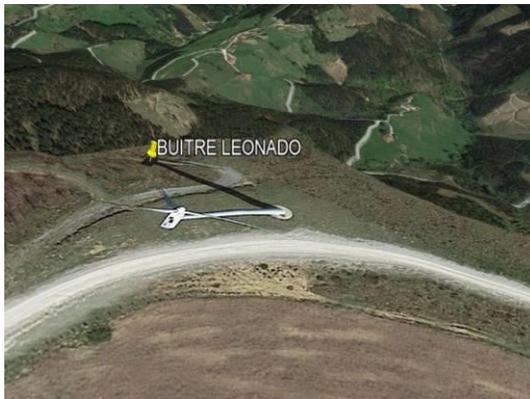
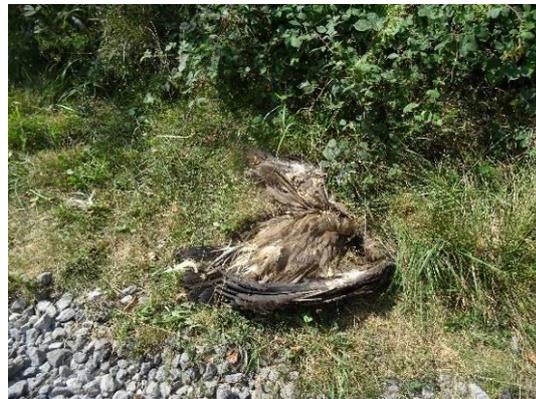
Notas: Impacto contra aerogenerador. Se localiza en un estado avanzado de descomposición.

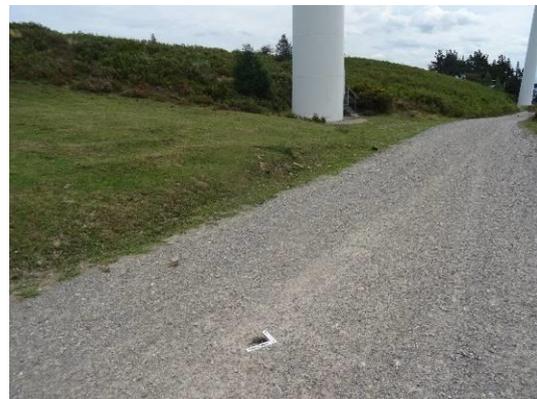
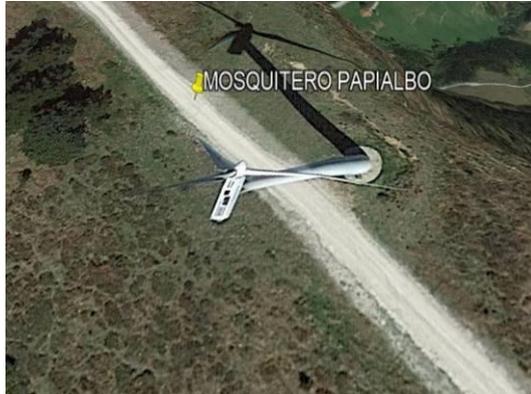
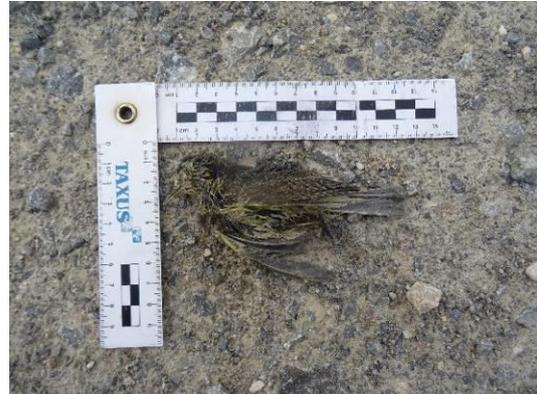
Notas: Se localiza en estado avanzado de descomposición y con múltiples puestas de larvas de dípteros en el interior.

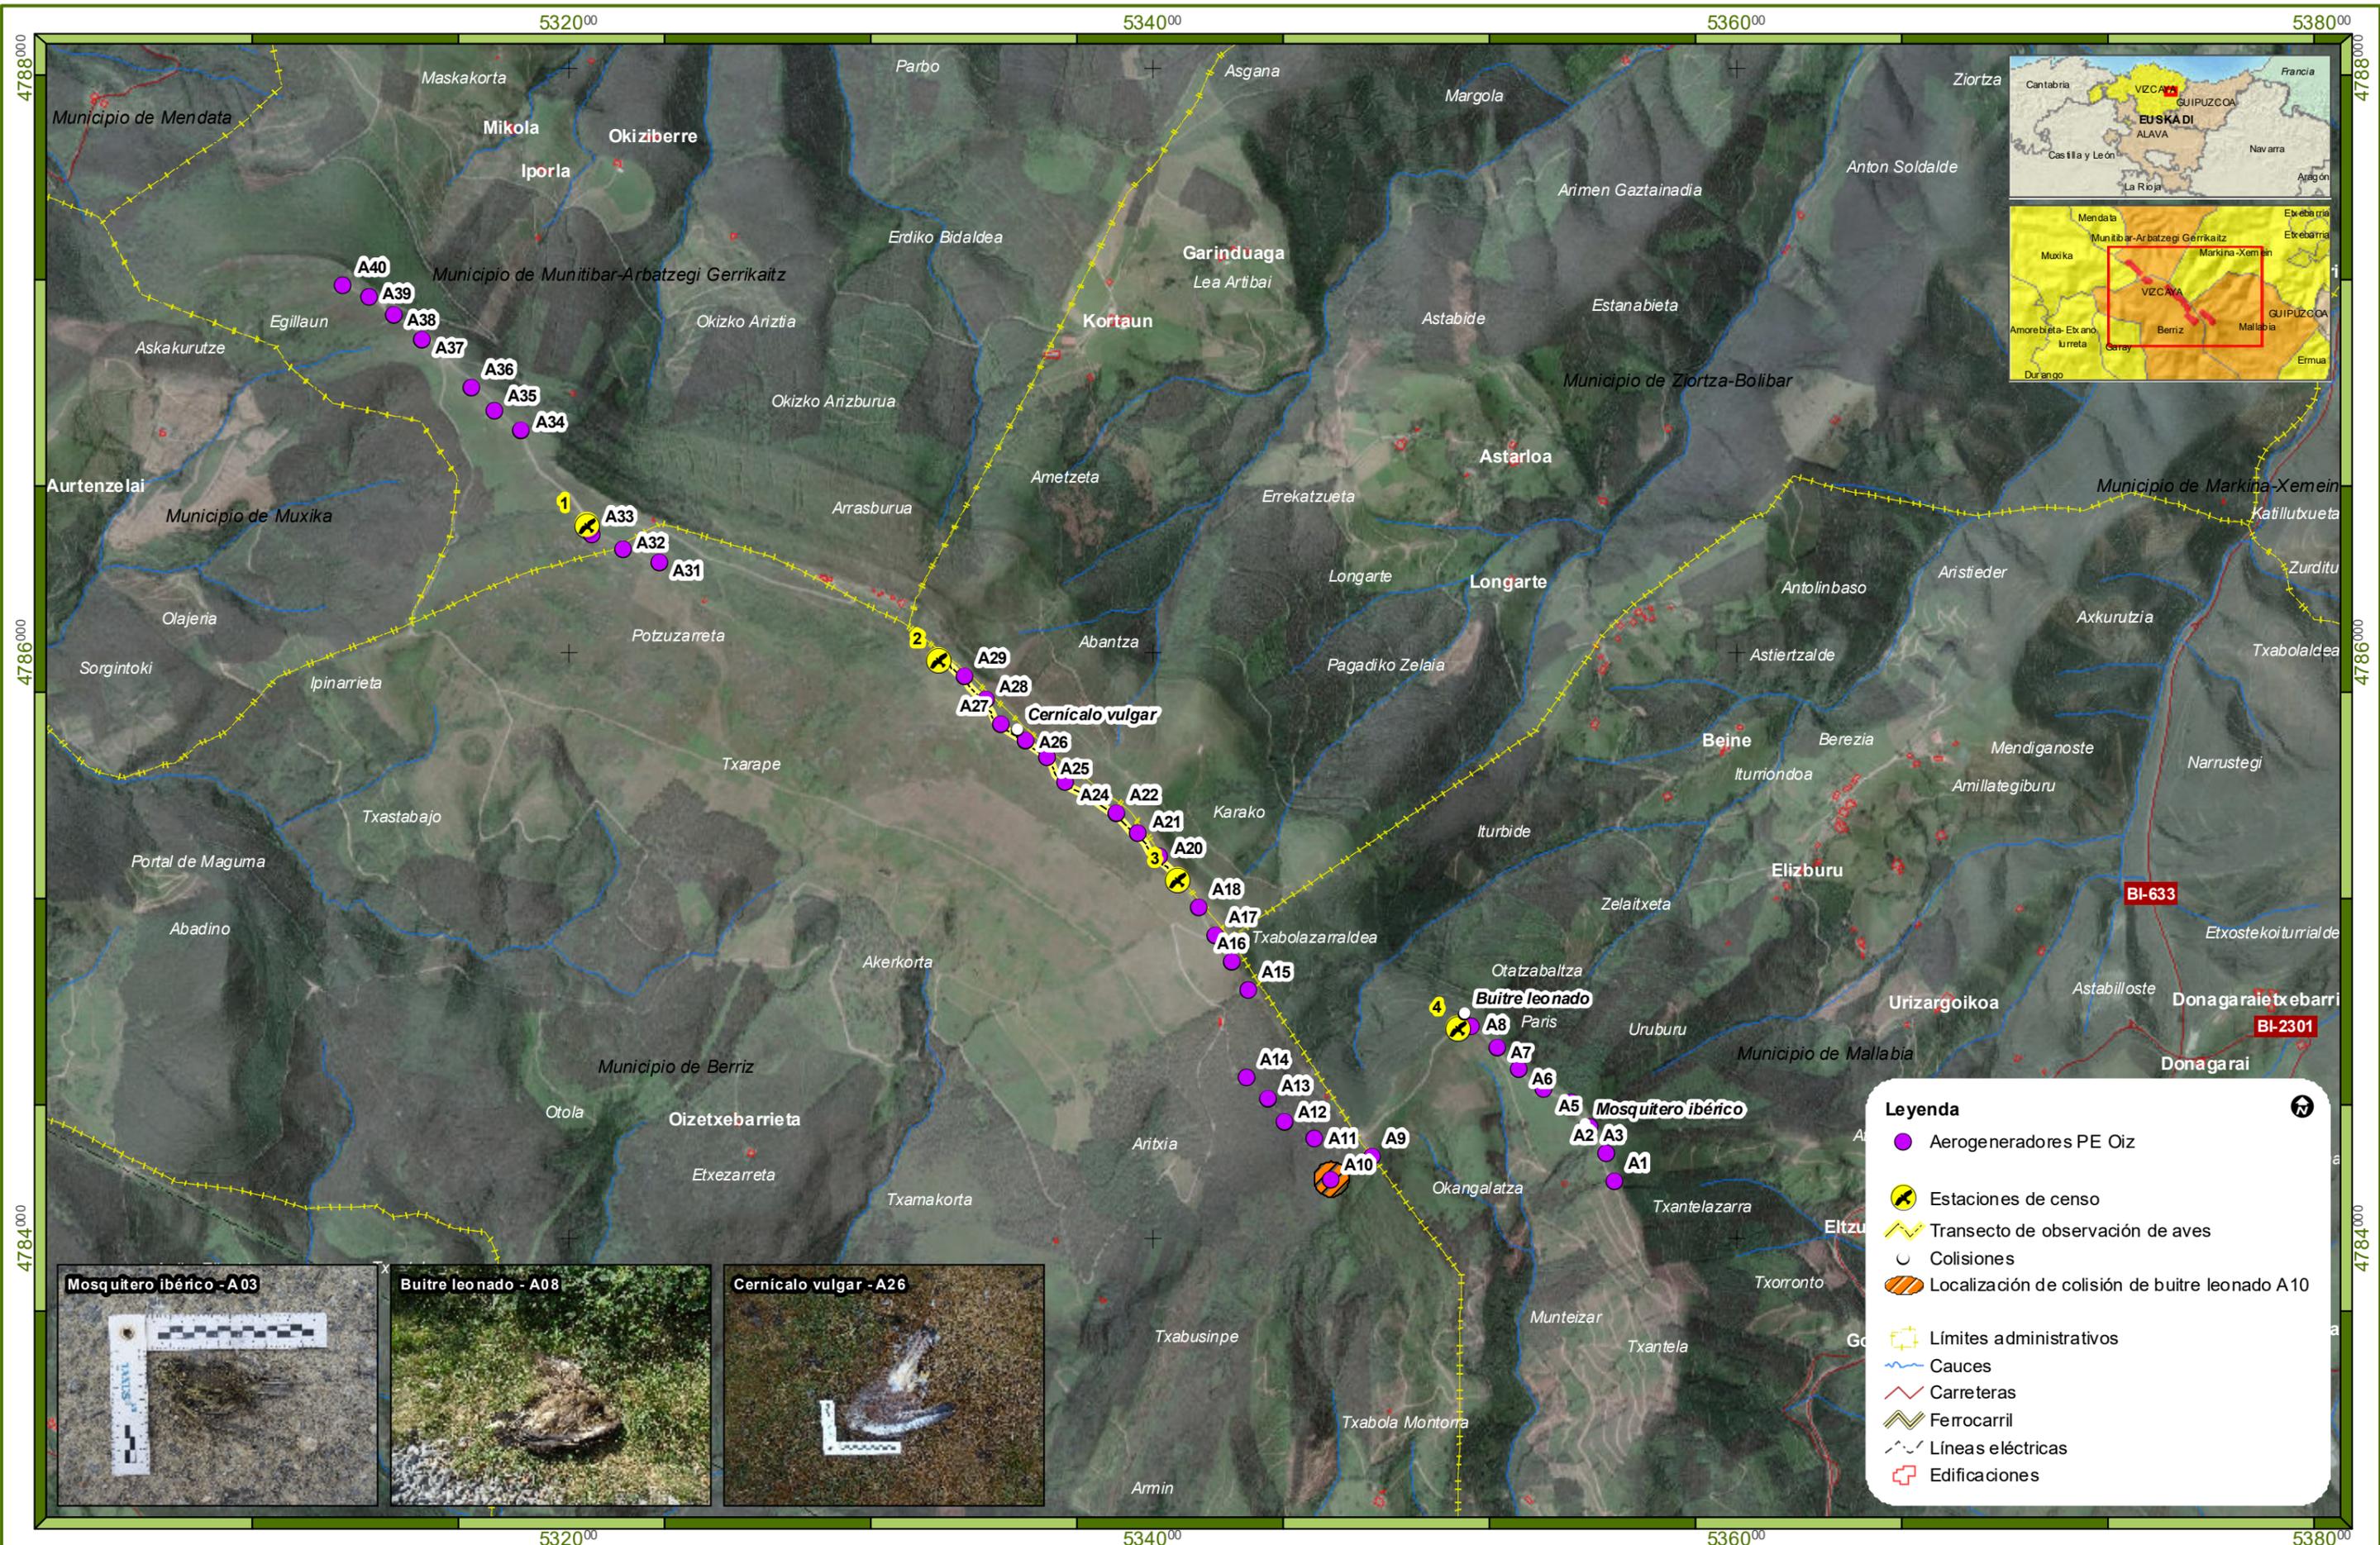
Su localización puede consultarse en el Anexo II - Plano N°1. "Localización de estaciones, transectos de avistamientos, y colisiones".

La localización de los transectos puede consultarse en el Anexo II - Plano Nº1. "Localización de estaciones, transectos de avistamientos, y colisiones". El trayecto es similar al realizado durante el proceso de registro y observación de individuos de avifauna.
