INFORME ANUAL

**PLAN DE VIGILANCIA AMBIENTAL
PARQUE EÓLICO OIZ**

Provincia de Bizkaia
(Comunidad del País Vasco)

Año 2023

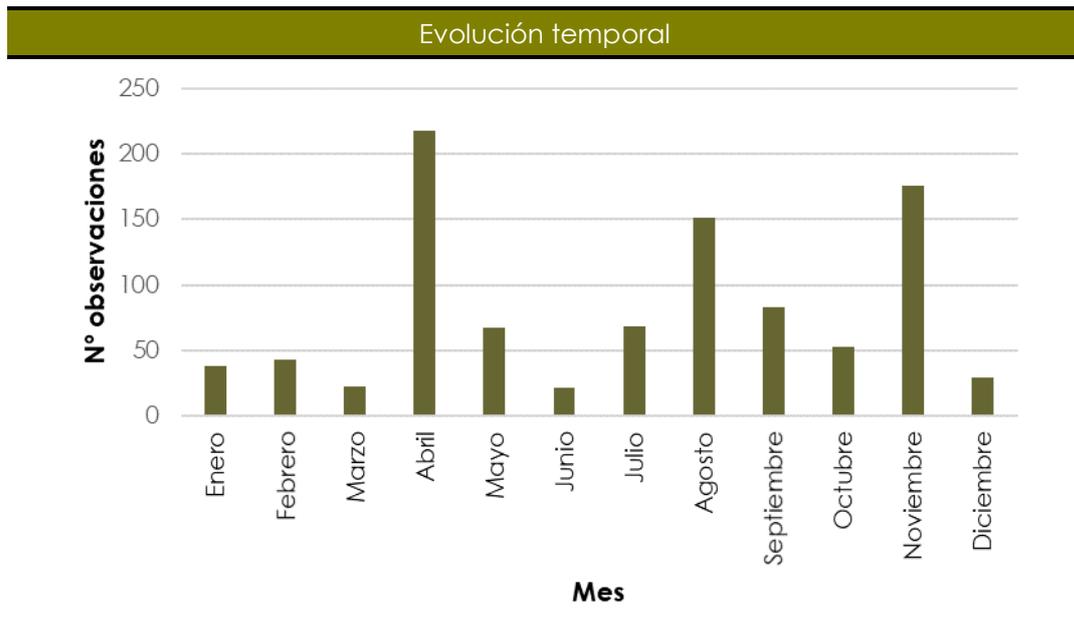
Gráfico 4.1.1.1.1. Evolución temporal de las observaciones totales.

El mayor número de observaciones se registró en el mes de abril, coincidiendo con el inicio de las puestas de huevos y semanas con buenas temperaturas.

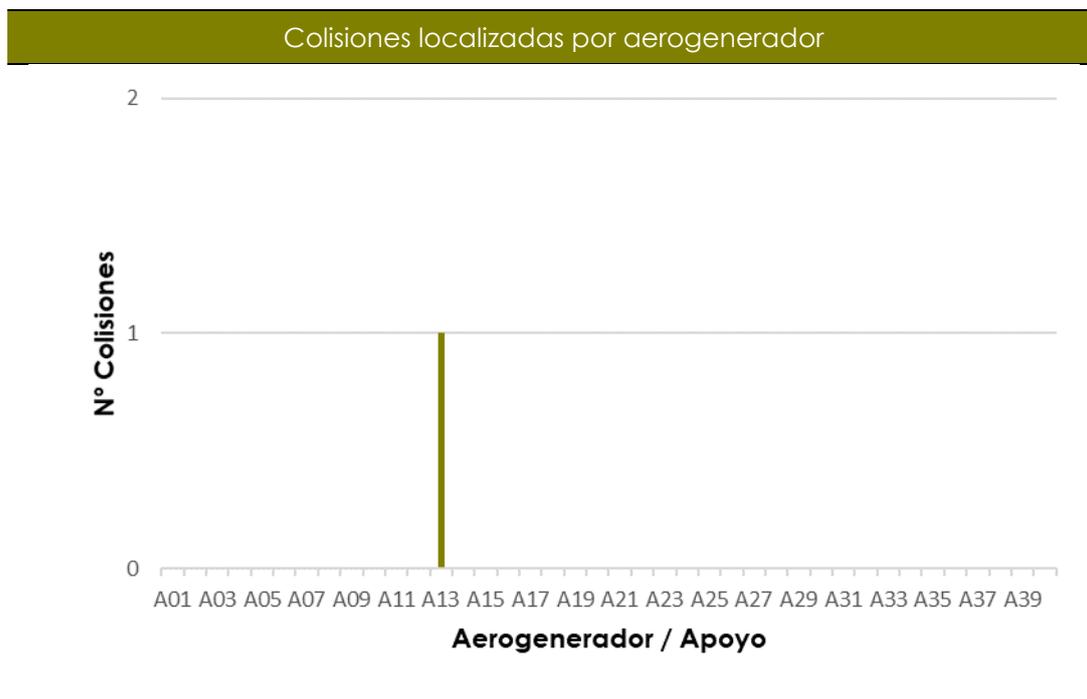
Gráfico 4.2.1. Muertes localizadas por aerogenerador.

Asimismo, se asociaron todos los animales heridos o muertos al aerogenerador más cercano, asumiéndose éste como el causante de la muerte, como se recoge en el siguiente gráfico:

La **tasa de mortalidad detectada (TMD)** es de 0,025 tanto para aves (1 muertes, 40 aerogeneradores), como para el conjunto de aves y quirópteros, puesto que no se detectó ninguna colisión de quirópteros.

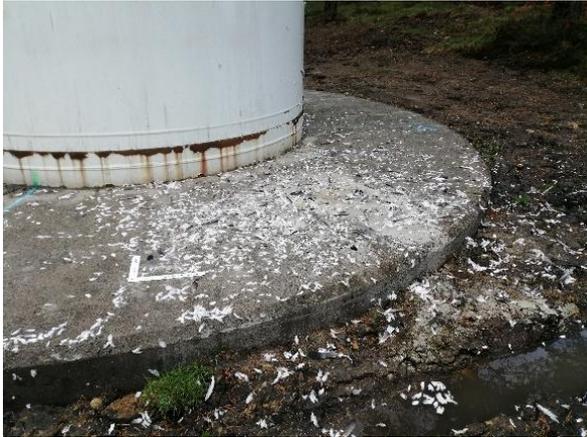
Instalación	PE Oiz	
Hora Solar	11:59	
Aerog. más próximo	A13	
Distancia a Aerog.	0 m	
Coordenadas UTM	30T 534.394 E	
WGS84	4.784.473 N	
Sexo	Indeterminado	
Edad	Indeterminado	
Notas: Solo se localizan restos de plumas.

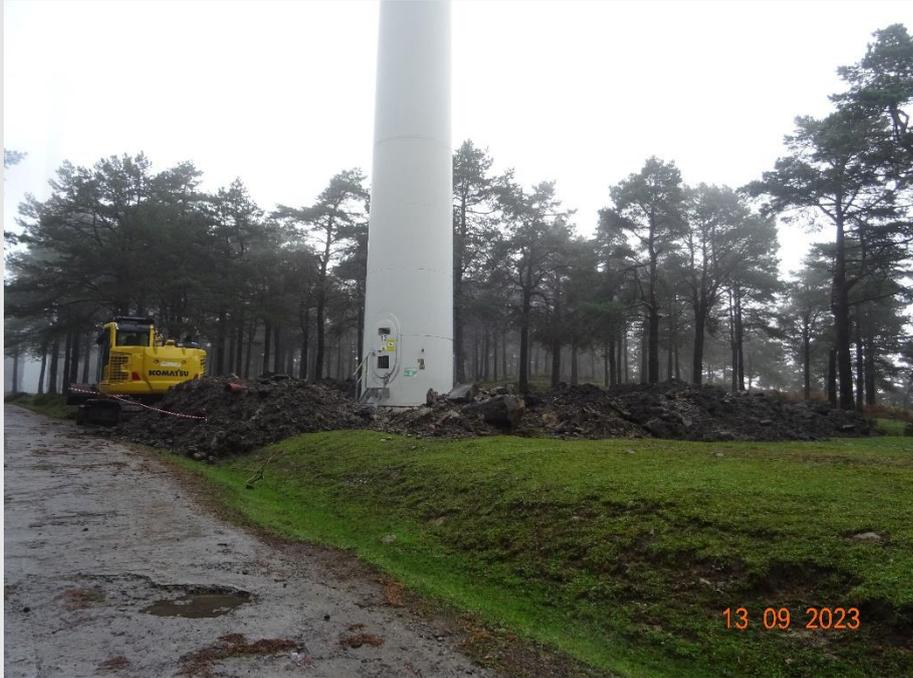
Fotografía 1. Detalle del control de cimentación del aerogenerador A13.

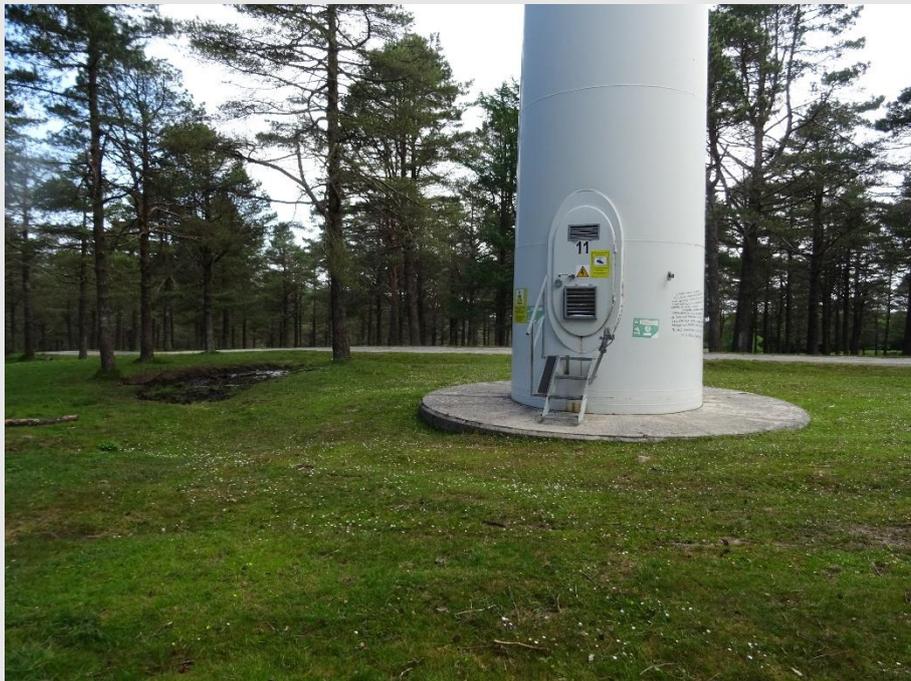
Fotografía 12. Detalle de la cobertura vegetal en la plataforma del aerogenerador A11 del parque eólico Oiz.

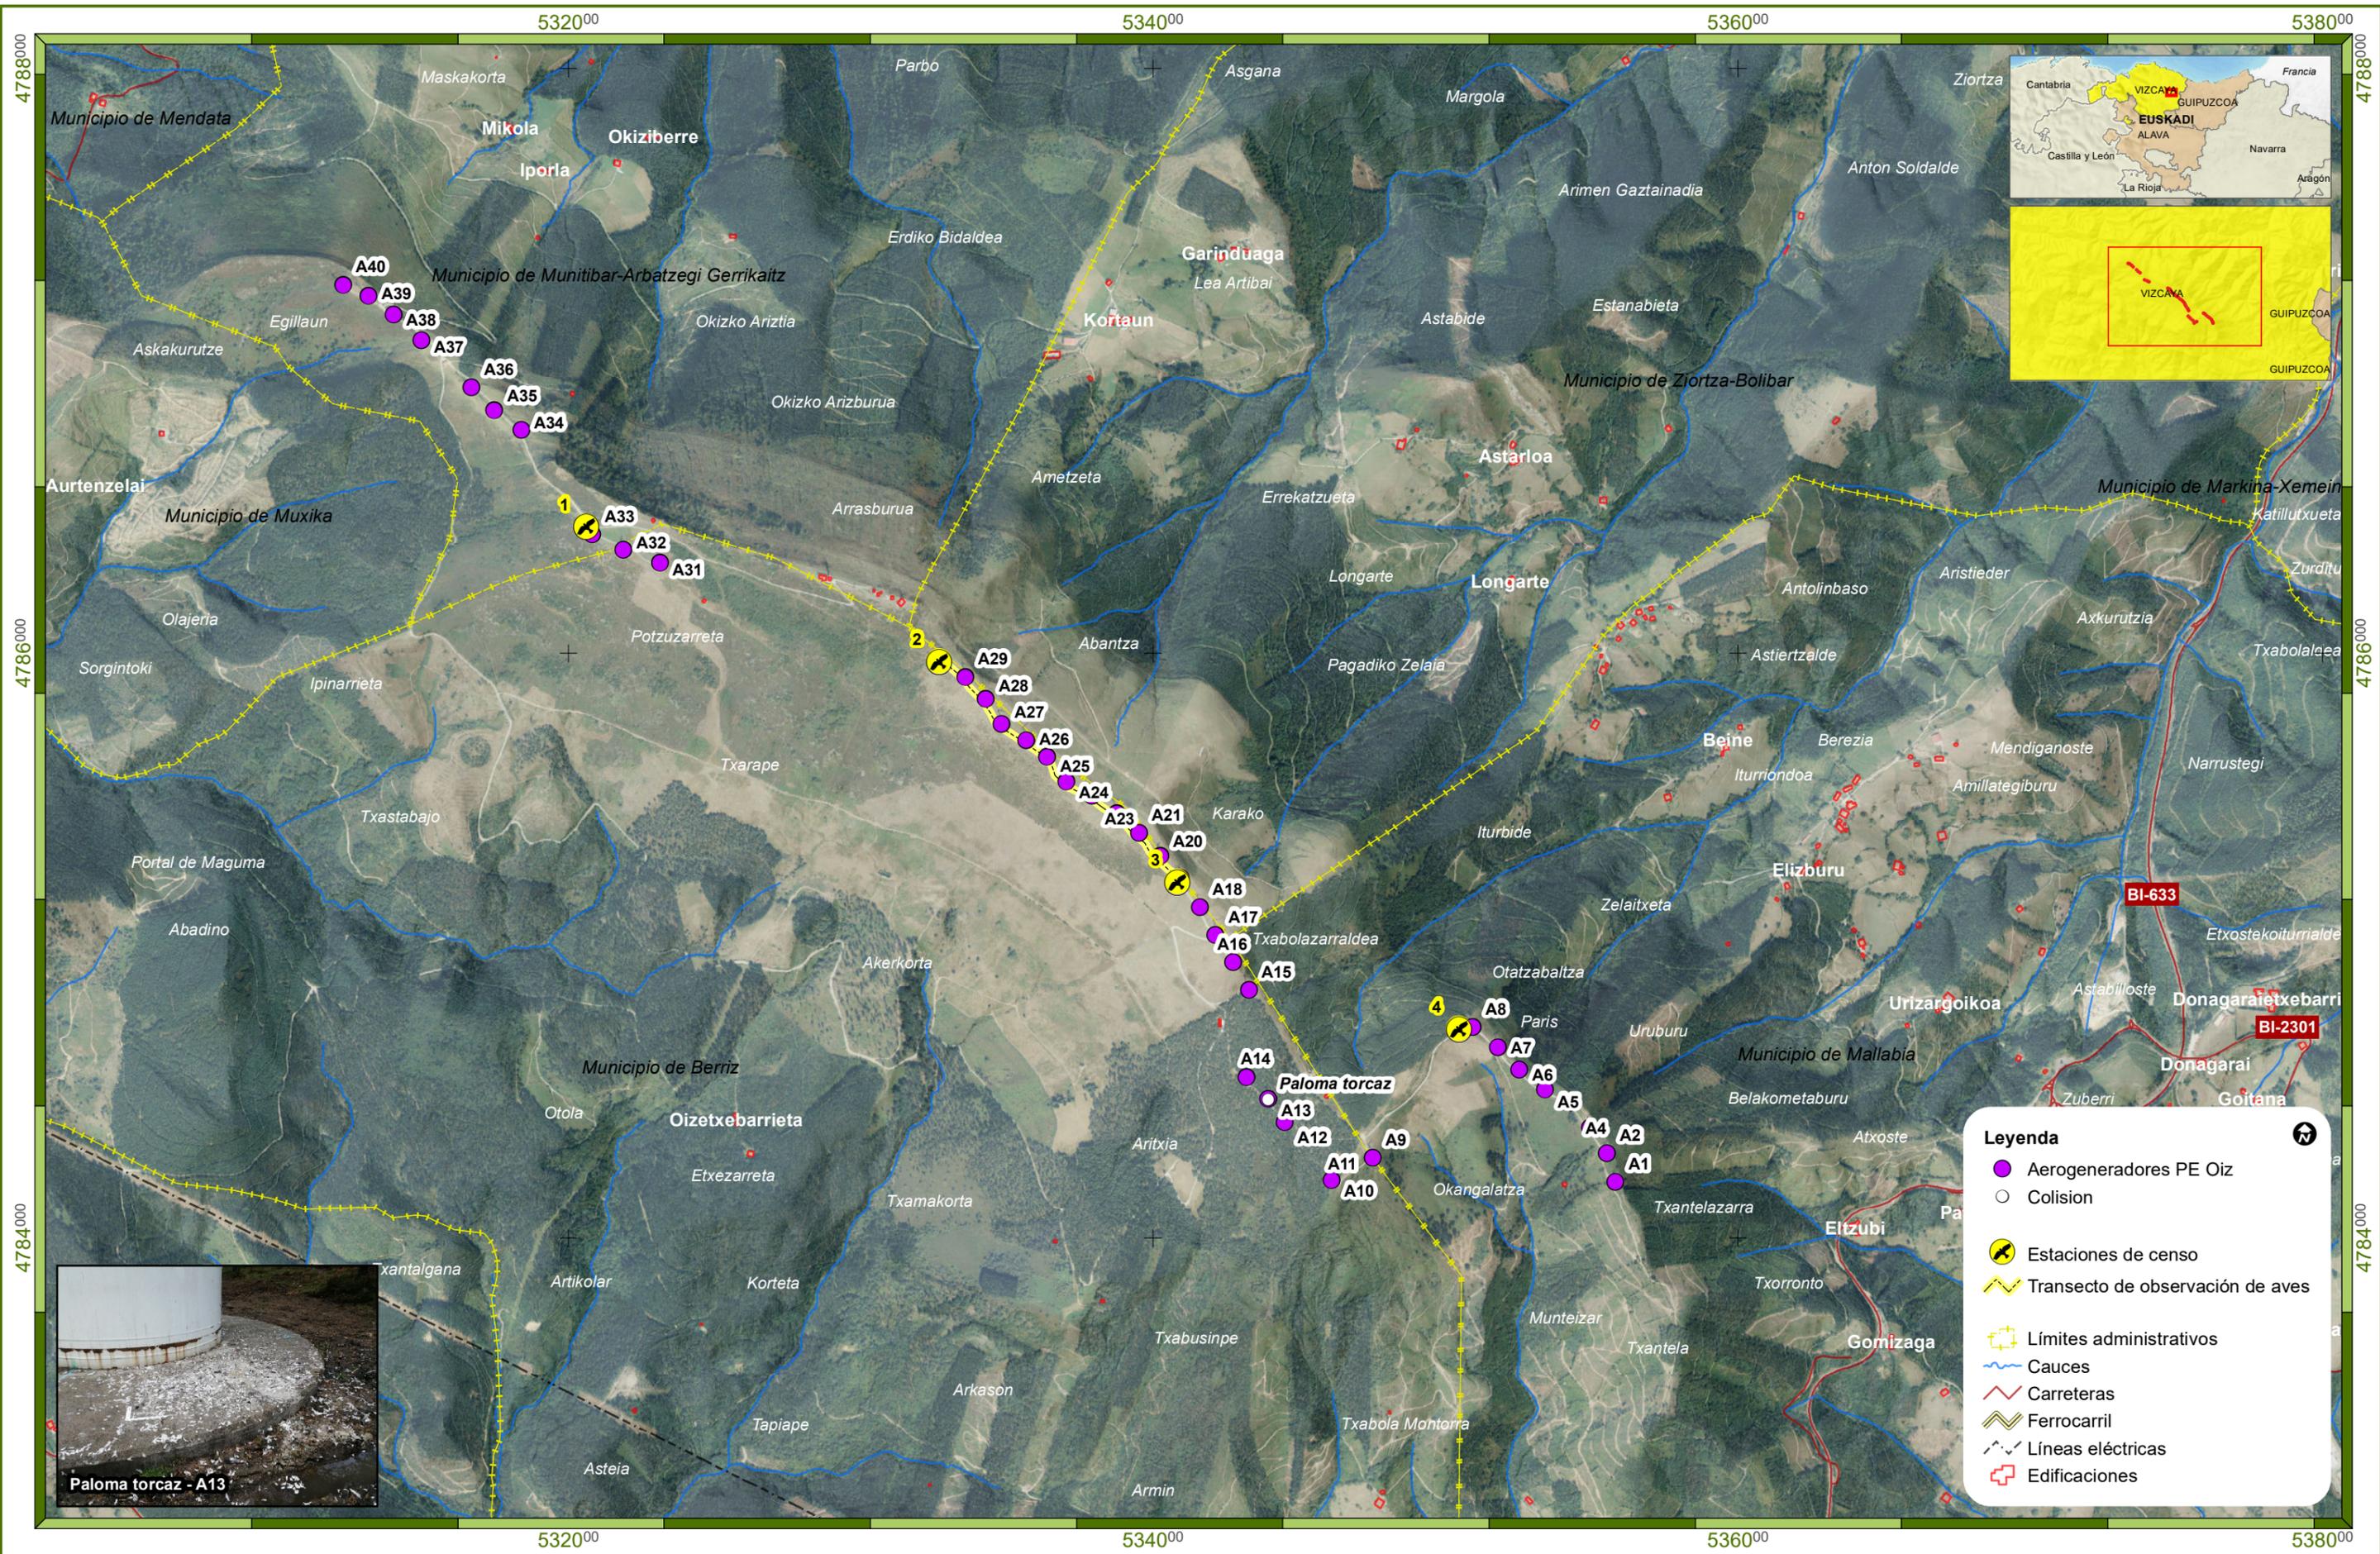
Su localización puede consultarse en el Anexo II - Plano N°1. “Localización de estaciones, transectos de avistamientos, y colisiones”.

La localización de los transectos puede consultarse en el Anexo II - Plano N°1. "Localización de estaciones, transectos de avistamientos, y colisiones". El trayecto es similar al realizado durante el proceso de registro y observación de individuos de avifauna.
