**SEGUIMIENTO Y VIGILANCIA DEL IMPACTO
HACIA LA AVIFAUNA DEL PARQUE EÓLICO PUERTO DE BILBAO
FASE FUNCIONAMIENTO (AÑO III)**

**“SEGUIMIENTO Y VIGILANCIA DEL IMPACTO HACIA LA
AVIFAUNA DEL PARQUE EÓLICO PUERTO DE BILBAO”**

PROMOTOR: ENERGÍAS RENOVABLES EL ABRA S.L.U.

FASE FUNCIONAMIENTO DICIEMBRE 2007 - NOVIEMBRE 2008

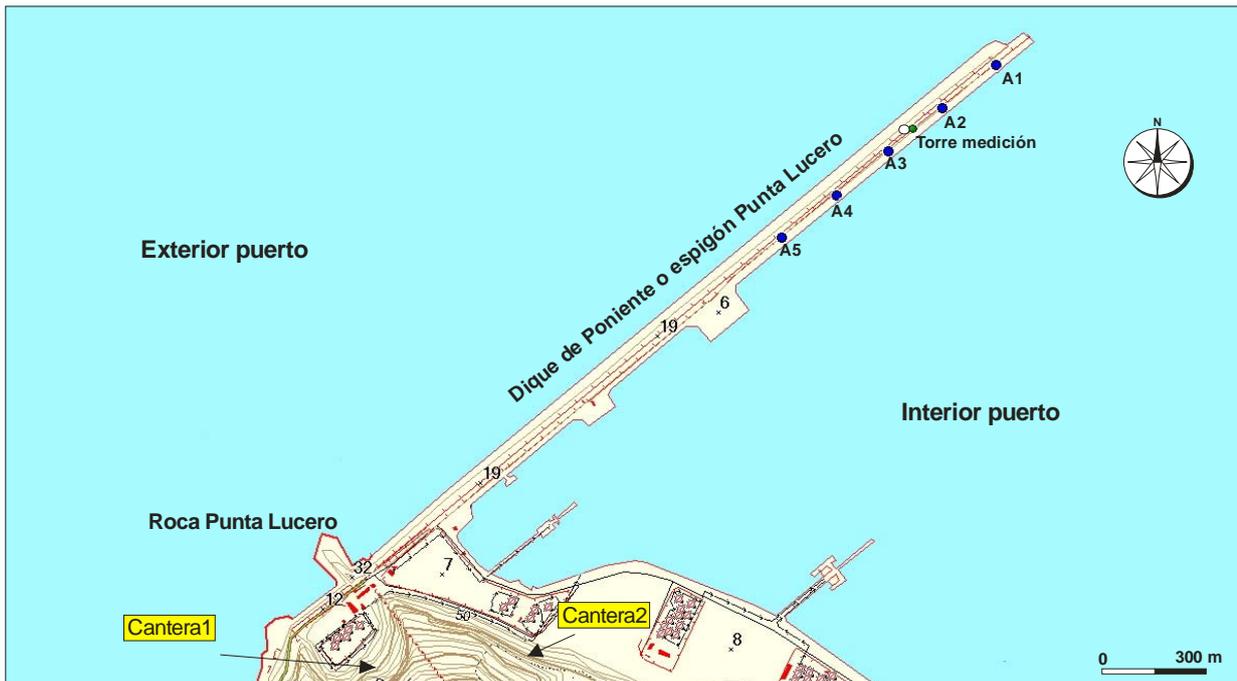
Figura 2. Localización del parque eólico en el dique de Poniente de Puerto de Bilbao e identificación de algunos puntos relevantes en la zona.

El Parque de Energías Renovables del Puerto de Bilbao se ubica en el extremo final del dique y está compuesto por 5 aerogeneradores G87 de 2 MW de potencia unitaria separados entre ellos a una distancia de 200 metros. Entre los aerogeneradores A2 y A3 se sitúa la torre de medición del parque.

Con el fin de facilitar la interpretación del informe se presentan unos esquemas del parque eólico (figuras 2 y 3) donde se resaltan las distintas partes del parque o del dique y que posteriormente se citan en los diferentes comentarios de los resultados.

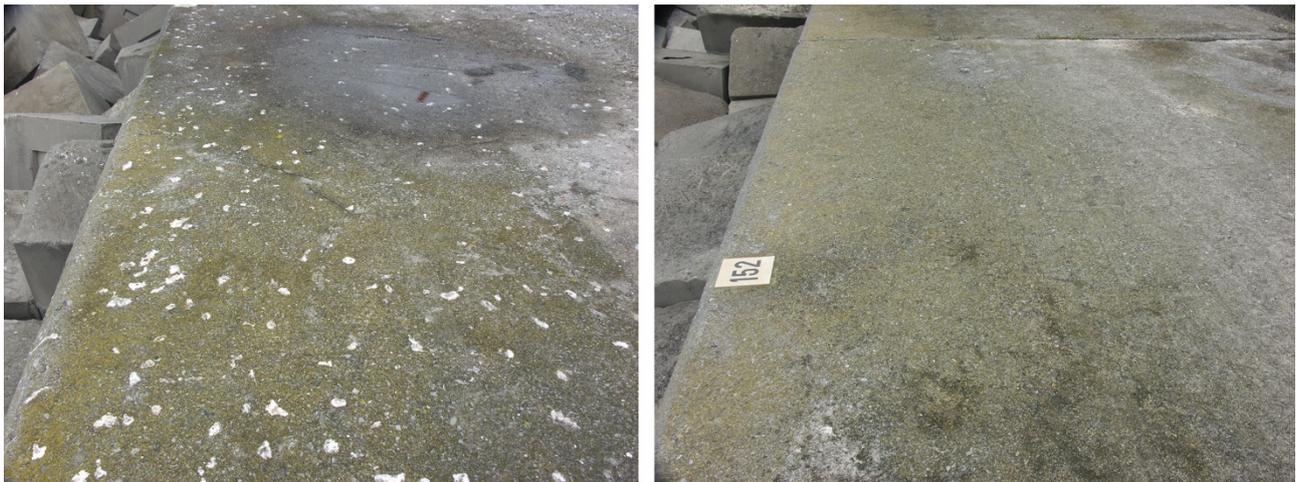
En las siguientes fotografías realizadas en el mismo día en la época de máxima presencia de gaviotas se evidencian las diferentes densidades de restos acumulados por las gaviotas según el tiempo que permanecen posadas. La fotografía de la izquierda está tomada en la primera mitad del dique de Poniente y es una de las zonas usadas para el descanso de las gaviotas, en cambio, la fotografía de la derecha corresponde a una parte del mismo dique que queda bajo el “paraguas” de los aerogeneradores y que no es utilizada como zona de descanso.

La acumulación de deyecciones y egagrópilas que regurgitan las gaviotas es proporcional al uso que hacen del dique como zona de descanso.

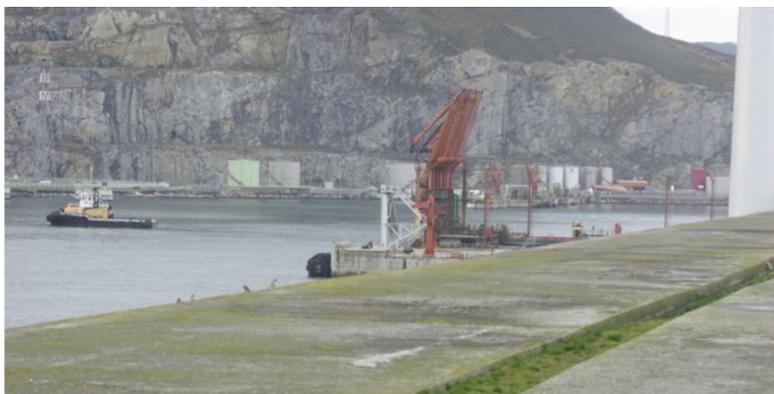
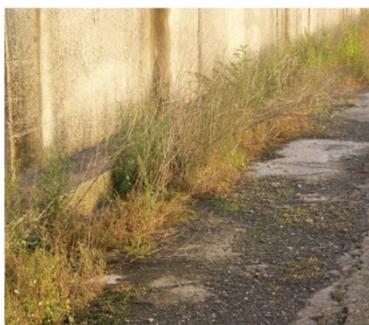
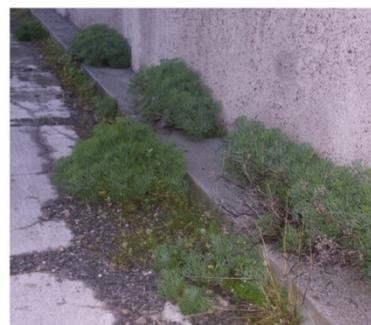
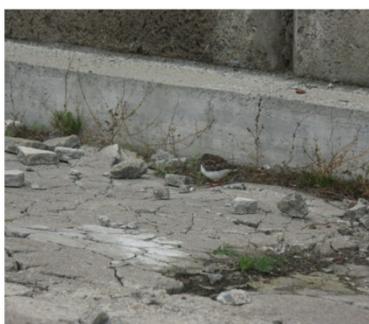
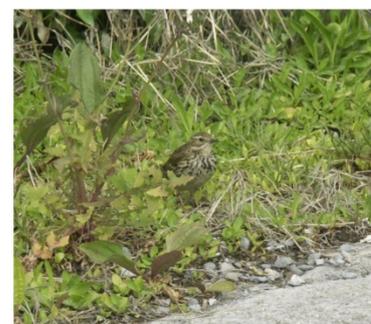
Distintos aspectos de vegetación y gravas en el dique y uso que hacen algunas aves de ello.

- en el dique superior eliminar la vegetación y los acumulos de tierra de la zanja de la antigua vía de la grúa
- en el dique inferior eliminar la vegetación y retirar las piedras sueltas procedente de la degradación del cemento por el salitre, o que son depositadas por el mar en los temporales de fuerte oleaje.
- mantenimiento a lo largo del año a fin de garantizar que en el parque eólico no se vuelvan a acumular piedras o gravas, ni desarrollar vegetación.

La finalidad de estas medidas correctoras sería privar de refugio o de fuentes de alimentación a las pequeñas aves, con el fin de que sea menos apetecible para ellas el quedarse más tiempo del que realmente necesitan para reponer fuerzas. De esta forma, tras descansar y no encontrar recursos adecuados a sus necesidades abandonen el parque eólico. Consecuencia de todo ello es esperable que el halcón peregrino encuentre en el parque eólico un territorio de caza de bajo interés cinegético y por lo tanto deje de utilizarlo.
