**SEGUIMIENTO Y VIGILANCIA DEL IMPACTO
HACIA LA AVIFAUNA DEL PARQUE EÓLICO PUERTO DE BILBAO
FASE FUNCIONAMIENTO (AÑO VIII)**

(DICIEMBRE 2012 - NOVIEMBRE 2013)

PROMOTOR: ENERGÍAS RENOVABLES EL ABRA S.L.U.

**INFORME
FASE FUNCIONAMIENTO (AÑO VIII)
DICIEMBRE 2012 - NOVIEMBRE 2013**

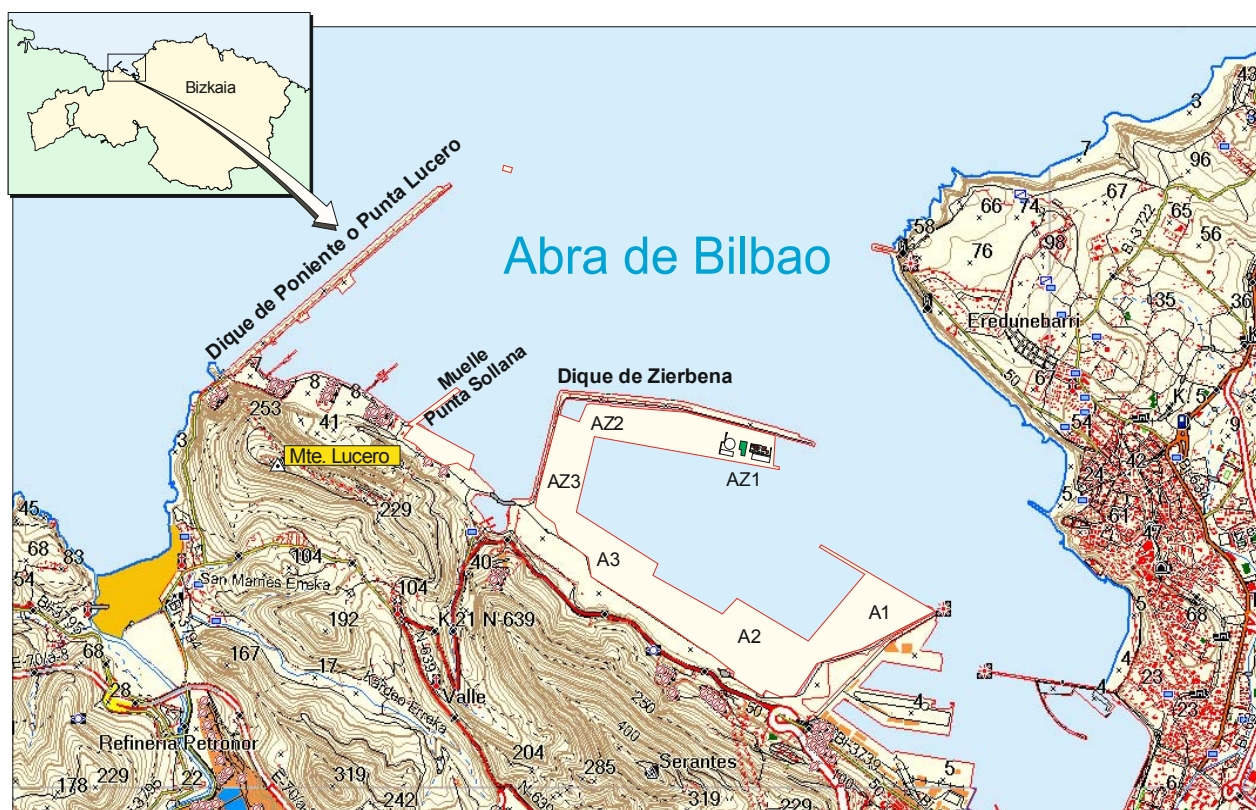
Figura 1. Localización del Puerto de Bilbao, donde se aprecia la ubicación del dique de Poniente o Punta Lucero.

En el mapa de la figura 1 se representa la ubicación del Puerto de Bilbao donde se señala la localización del dique de Poniente o Punta Lucero en el cual se ubica el parque eólico objeto de estudio.

Este fenómeno no es un hecho aislado en el dique de Punta Lucero, también se producen grandes concentraciones de gaviotas patiamarillas en otros puntos del Superpuerto como el dique de Zierbena, los actuales rellenos que hay tras dicho dique (muelles AZ1, AZ2, AZ3, A3), las terminales de contenedores... (ver figura 1).

Los halcones peregrinos de Punta Lucero habitualmente frecuentan otras zonas para cazar. Se le ha visto en varias ocasiones dirigirse a cazar por el entorno de las canteras del monte Lucero, adentrarse en el mar para ir a cazar o bien, ir hacia otras zonas del puerto como el muelle de Punta Sollana (ver figura 1) donde se localiza la planta industrial que la empresa Bunge levantó para molturación de semillas oleaginosas y vegetales y que concentra numerosas aves como tórtolas turcas, gorriones comunes, estorninos pintos invernantes...

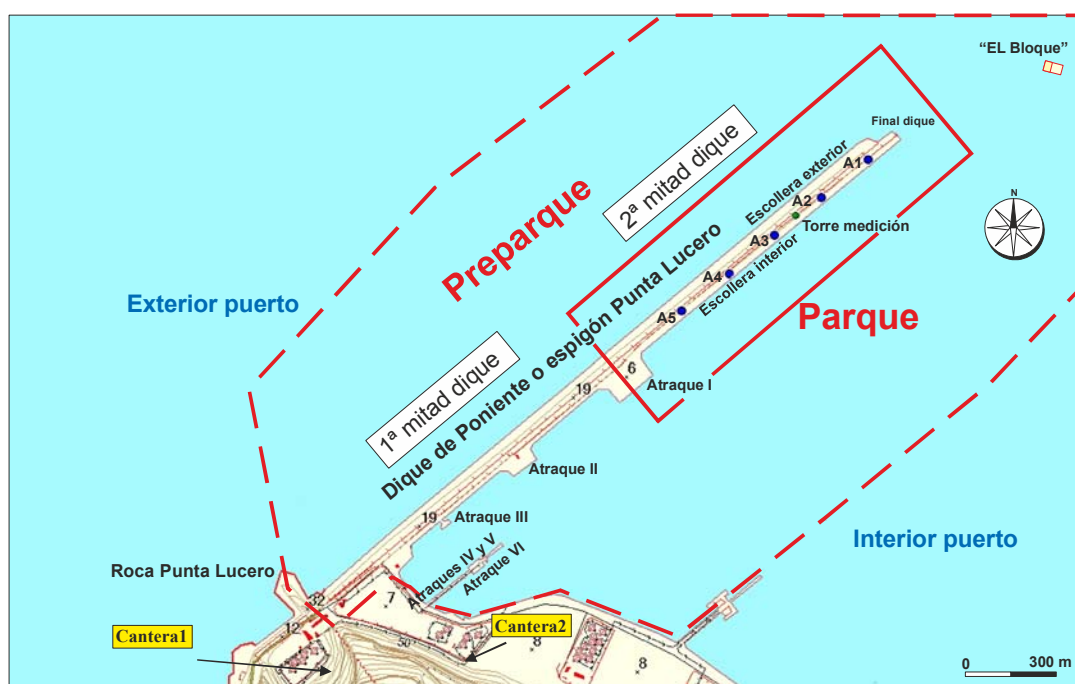
Figura 2. Localización del parque eólico en el dique de Punta Lucero del Puerto de Bilbao e identificación de algunos puntos relevantes en la zona. A1, A2... indica la ubicación de los aerogeneradores.

Con el fin de facilitar la interpretación del informe, las figuras 2 y 3 representan unos esquemas donde se resaltan las distintas partes del parque y del dique y que posteriormente se citan en los diferentes comentarios de los resultados. En el esquema de la figura 2 se muestra la localización de los 5 aerogeneradores y la torre de medición en el dique de Punta Lucero, así como la identificación de algunos puntos relevantes en la zona. El rectángulo rojo, en la segunda mitad del dique, define la superficie considerada bajo la influencia directa del parque eólico y fuera de éste y hasta una distancia de ± 1.000 m se ha considerado la zona como preparque, en la cual está incluida la primera mitad del dique.

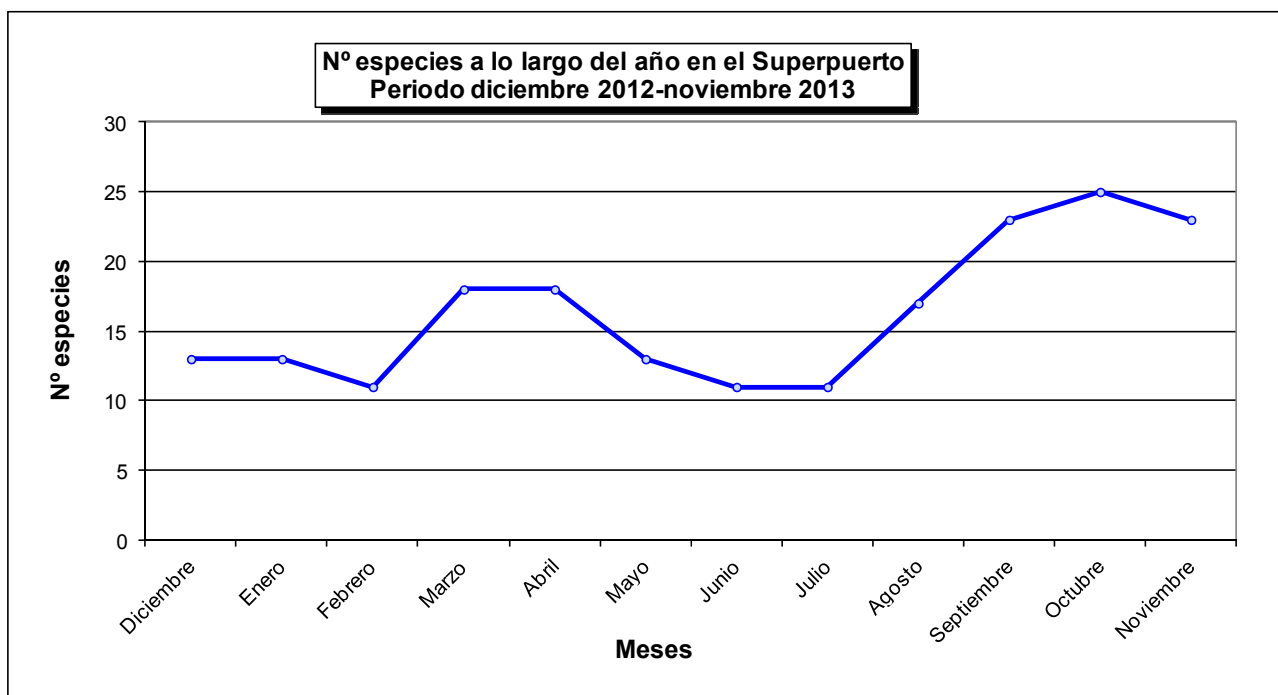
Figura 4. Evolución anual del número de especies en el entorno del parque eólico. Gráfica obtenida a partir de los datos de campo tomados en el periodo de estudio (diciembre 2012- noviembre 2013).

Los máximos en el número de especies se alcanzan en las migraciones: migración prenupcial (marzo-abril) y migración postnupcial (agosto-noviembre), alcanzándose en ésta el máximo anual, con 25 especies detectadas en el mes de octubre. Durante los meses de la migración prenupcial un gran número de especies retornan a sus zonas de nidificación, mientras que en los meses de la migración postnupcial se da el fenómeno contrario, se dirigen a sus cuarteles de invernada. Las especies observadas durante las épocas migratorias fueron las aves residentes en la zona, más las especies en migración que pasaron volando por encima del área del dique (o pararon a descansar), más las aves invernantes en el entorno del Superpuerto.

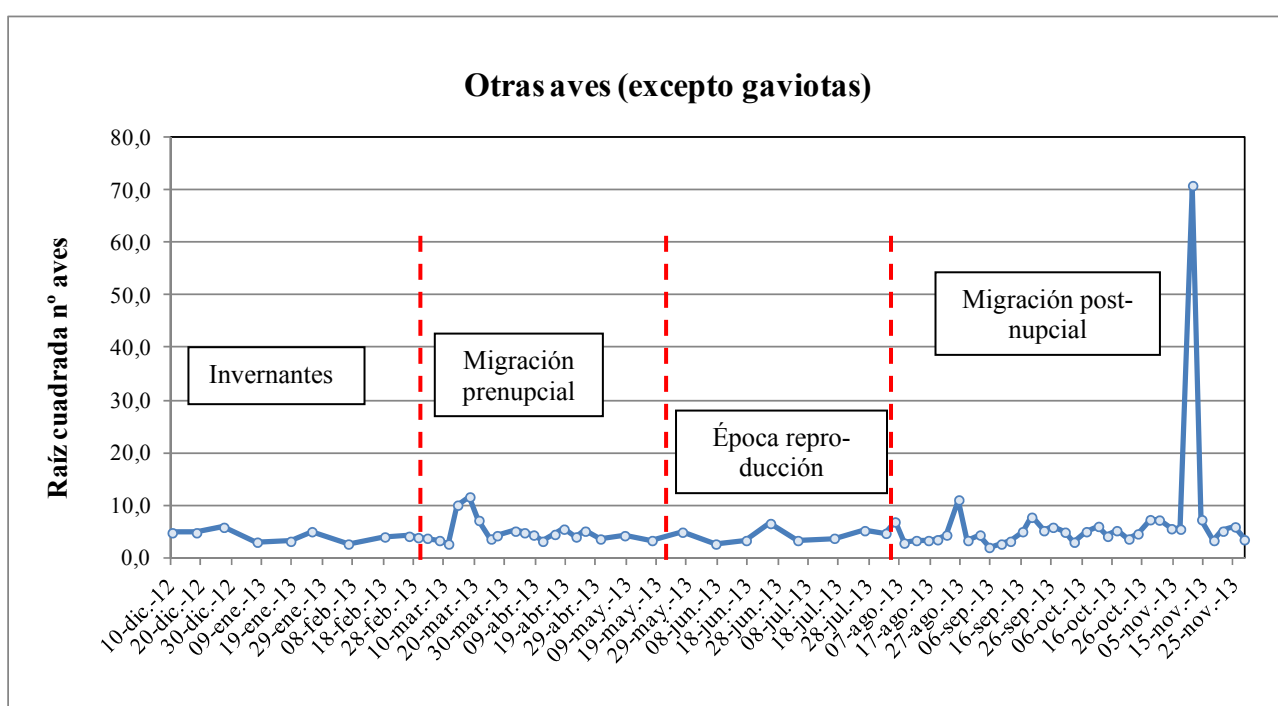
Figura 5. Evolución anual del número de aves en el parque eólico y su entorno cercano (excepto gaviota patiamarilla) en el periodo de estudio (diciembre 2012-noviembre 2013). Cada punto de la curva se corresponde con el número de aves detectadas en cada jornada.

La evolución anual del número de aves en el dique de Punta Lucero y su entorno próximo se muestra en la figura 5. En esta gráfica se recoge el número de aves detectadas en cada visita, pero no se incluye a la gaviota patiamarilla que será tratada aparte más adelante. El 11 de noviembre de

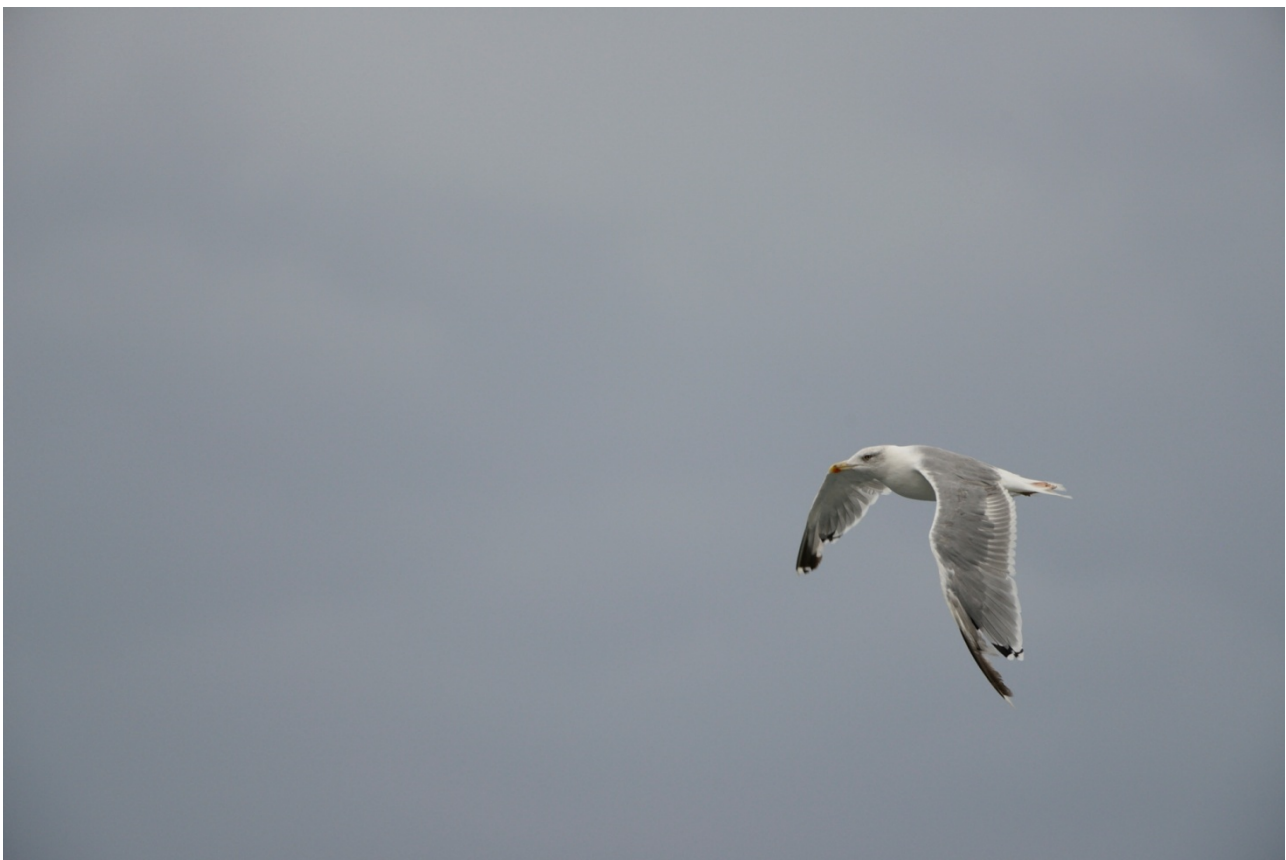
La gaviota patiamarilla es la especie más abundante en el puerto de Bilbao, estando presente durante todos los meses del año.

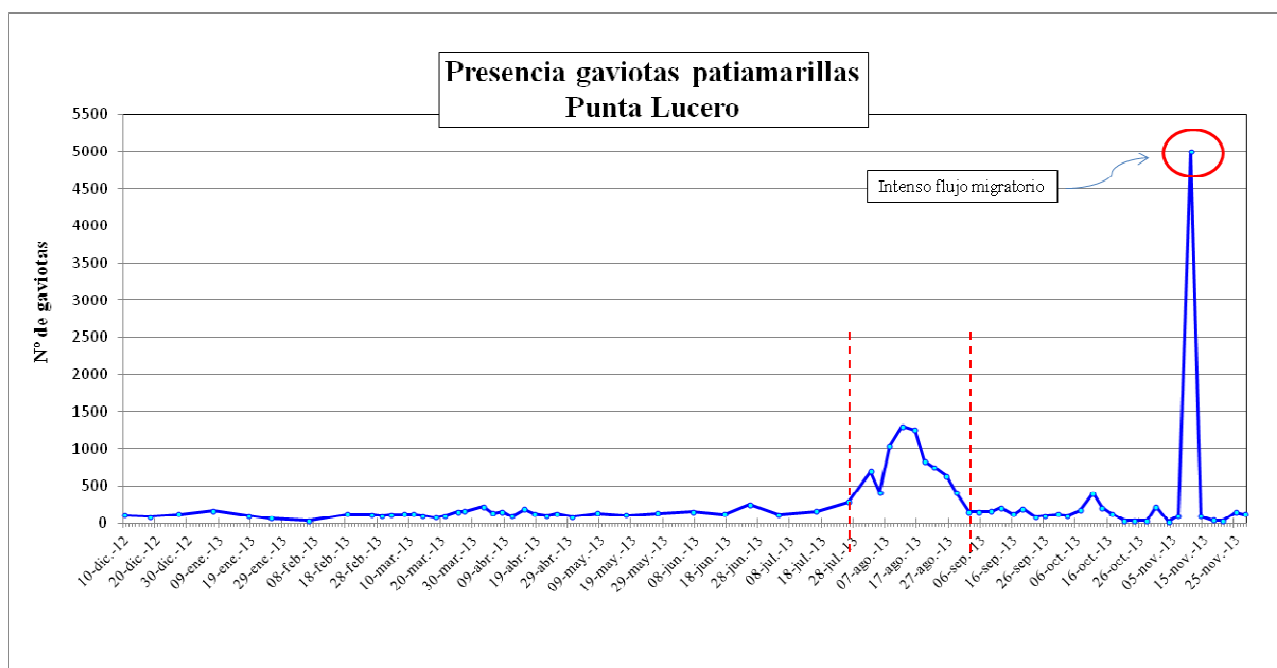
Figura 6. Evolución anual del número de gaviotas cerca del entorno del parque eólico. Gráfica obtenida a partir de los datos de campo tomados en el periodo de estudio (diciembre 2012-noviembre 2013). Entre las líneas rojas punteadas se acota el periodo de máxima presencia de gaviotas en el año, patrón que se repite todos los años, aunque este año se ha producido un importante pico en una de las jornadas, caracterizada por un intenso flujo migratorio de gaviotas patiamarillas y también otras especies.

En general, en estos años de estudio se ha visto que en los meses comprendidos entre diciembre y finales de junio-primeros de julio su número fluctúa entre unas pocas aves (25-50 gaviotas) y unas pocas centenas (200-400 gaviotas). Para el caso particular de este año de seguimiento, se ha visto que en los meses comprendidos entre diciembre de 2012 y junio de 2013 el número de gaviotas patiamarillas que se movían por el área de estudio ha fluctuado entre 33 y 285 ejemplares, cifras similares a las registradas en años anteriores. Estos valores corresponderían principalmente a las gaviotas habituales en la zona, que suelen descansar preferentemente en la roca Punta Lucero y que apenas usan el espigón como zona de reposo, aunque en ocasiones algunos ejemplares sí llegan a parar en la parte superior del dique o en su escollera exterior.

Esta especie está presente durante todo el año, pudiéndose diferenciar dos periodos con unas variaciones numéricas muy marcadas entre ambos. En la figura 6 se ha representado la evolución del número de gaviotas patiamarillas en el entorno del parque eólico a lo largo del año de estudio (diciembre 2012 a noviembre 2013).

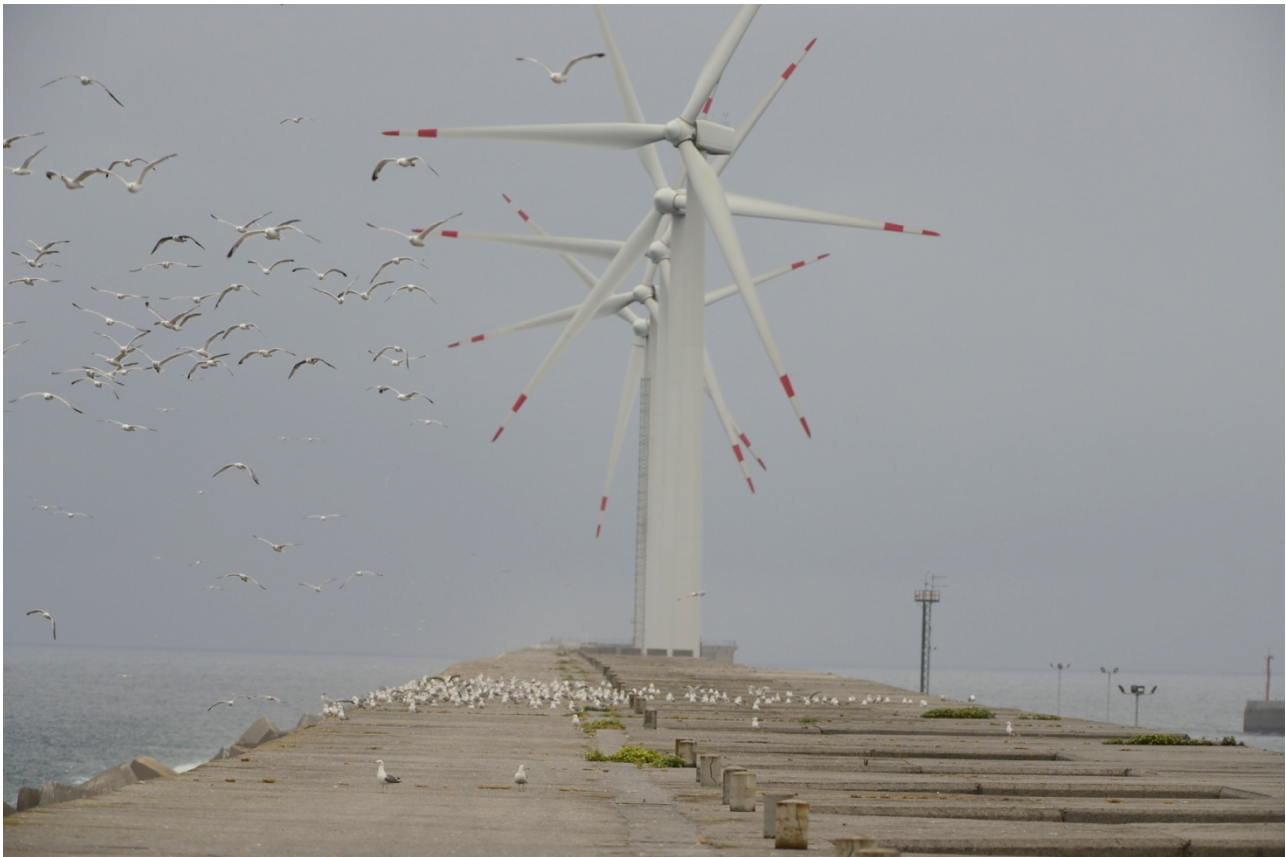
Este año entre los meses de julio y primeros de septiembre se ha producido la concentración de gaviotas patiamarillas en el dique superior de Punta Lucero.

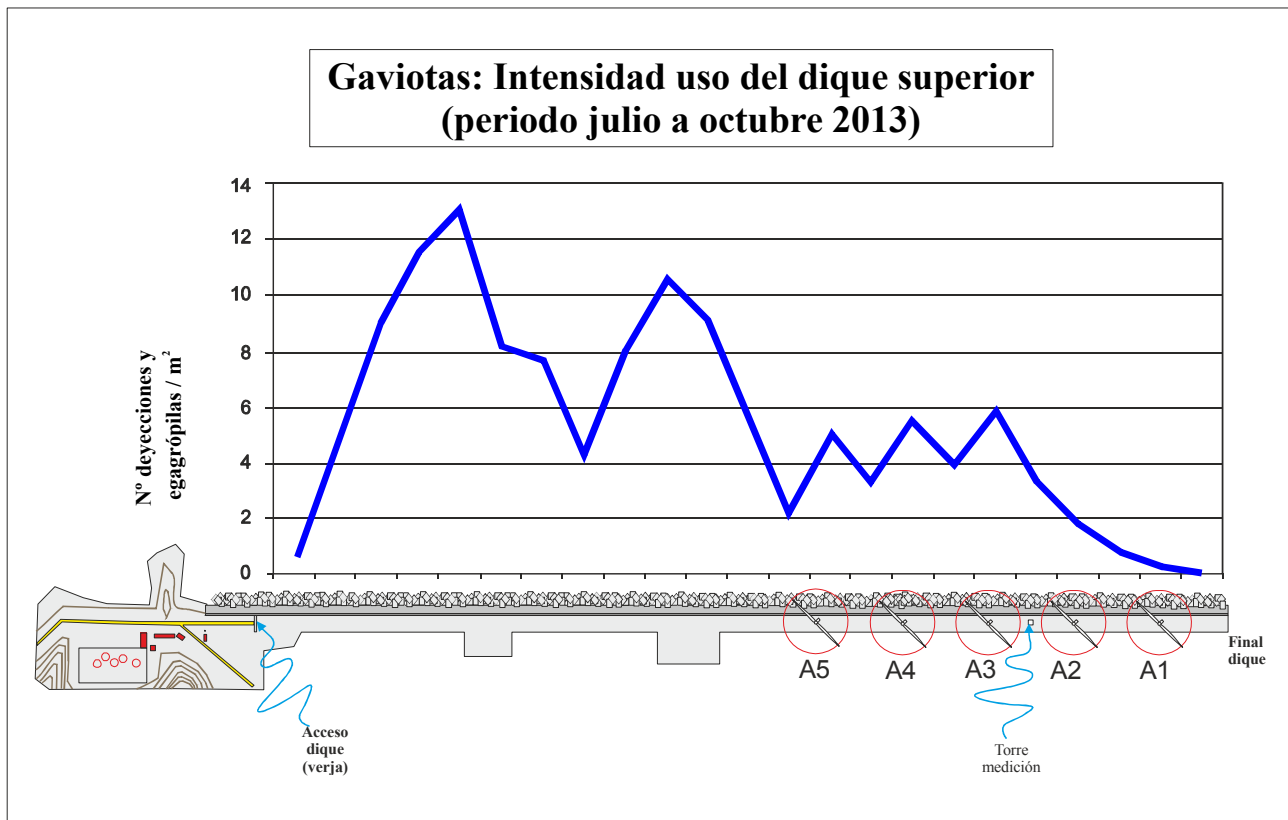
Figura 7. Representación de la acumulación de deyecciones y egagrópias que regurgitan las gaviotas / m² en el dique superior y que reflejan la intensidad de uso que hacen del mismo en el periodo de máxima presencia en el Puerto.

En la gráfica se ve que la zona de descanso preferente, al igual que en los años anteriores, ha sido la primera mitad del dique superior, antes de la zona de los aerogeneradores. Las gaviotas también han usado como lugar de descanso la parte del dique superior donde están ubicados los aerogeneradores y los primeros 200 m del dique (cerca de la verja de acceso) aunque con menor intensidad.

En la figura 7 se muestran gráficamente los resultados obtenidos este año. En la gráfica se ha reemplazado el eje X por un croquis del dique a la misma escala, pero se han conservado las distintas subdivisiones que representan los tramos de 100 m establecidos en el dique superior.

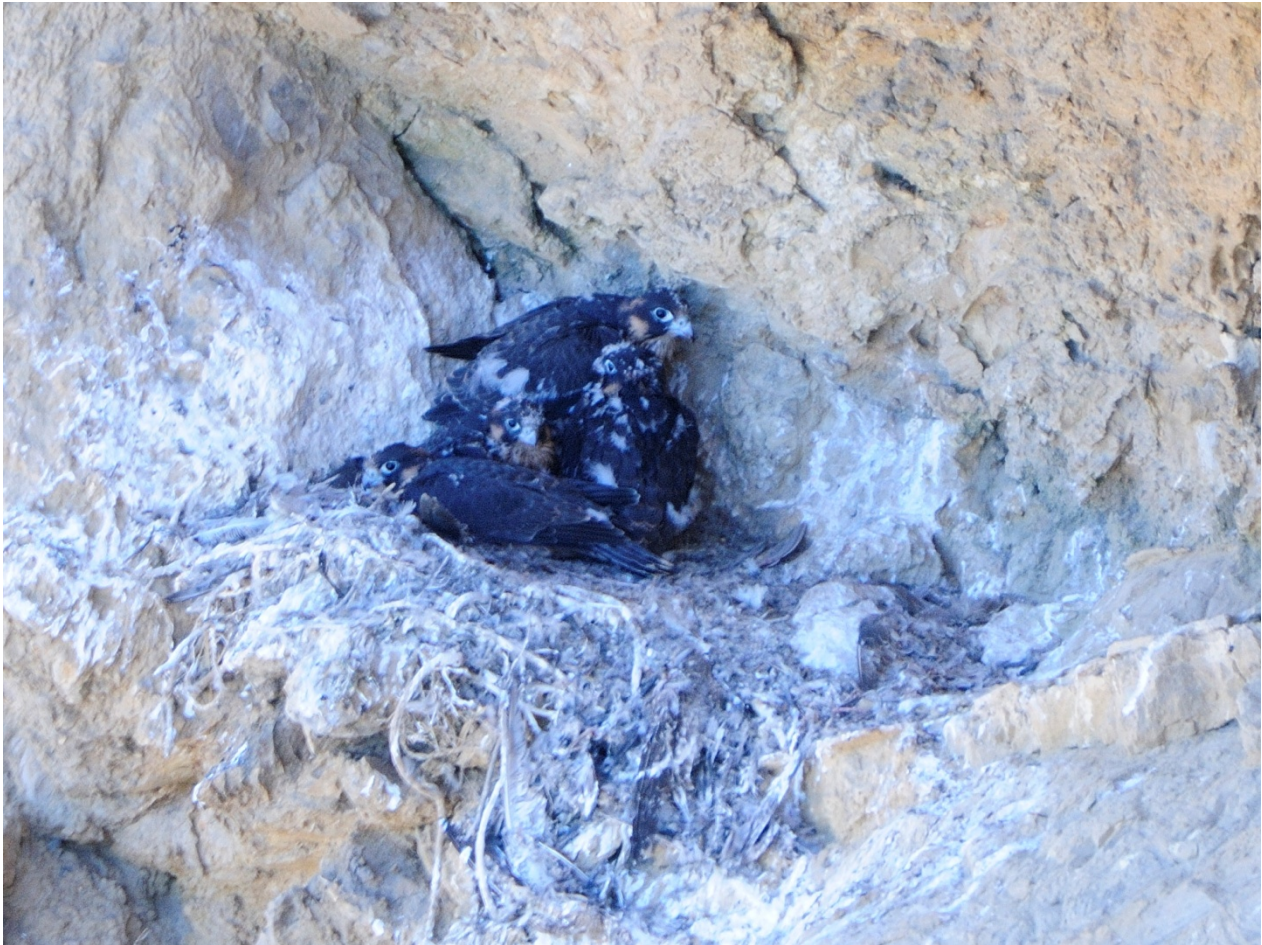
Los cortados del monte Lucero albergan una pareja de halcones peregrinos y este año ha sacado adelante 4 pollos.

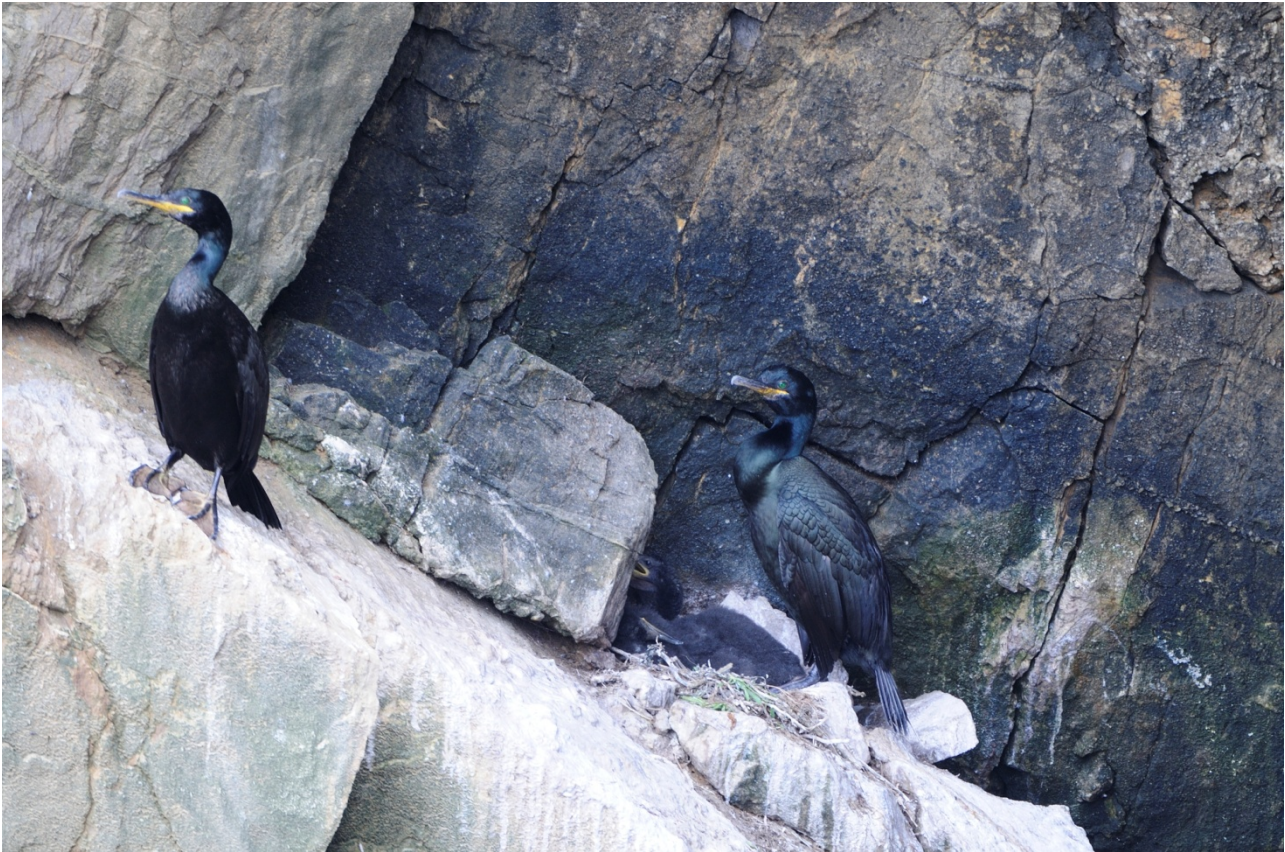
En 2013 ha criado con seguridad una pareja de cormorán moñudo en la roca Punta Lucero y han sacado adelante dos pollos y cabe la duda de si una segunda pareja haya conseguido reproducirse. Una tercera pareja desistió de reproducirse este año aunque intento construir el nido.

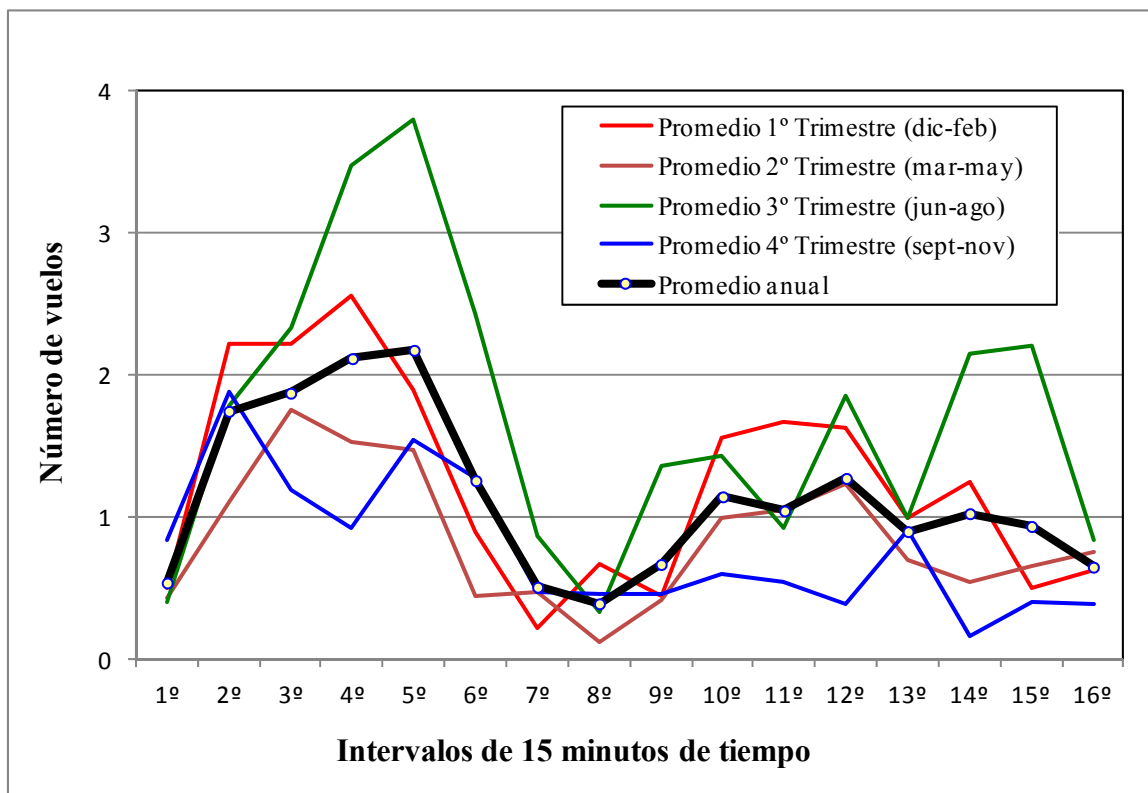
Figura 8. Evolución del número de vuelos en las cuatro primeras horas del día

En la figura 8 se resume gráficamente el promedio de vuelos diarios registrados este año (línea negra) así como el mismo promedio segregado en los 4 trimestres en los que ha dividido el año. En dicha gráfica se recogen los vuelos detectados cada 15 minutos durante las cuatro primeras horas de luz del día. La evolución del número de vuelos en las cuatro primeras horas del día, muestra un máximo en la primera hora del día que va decreciendo a lo largo de la jornada, aunque en todas las horas se detectan vuelos de gaviotas. El 96,4% de los vuelos detectados en la primera hora del día son debidos a la gaviota patiamarilla.

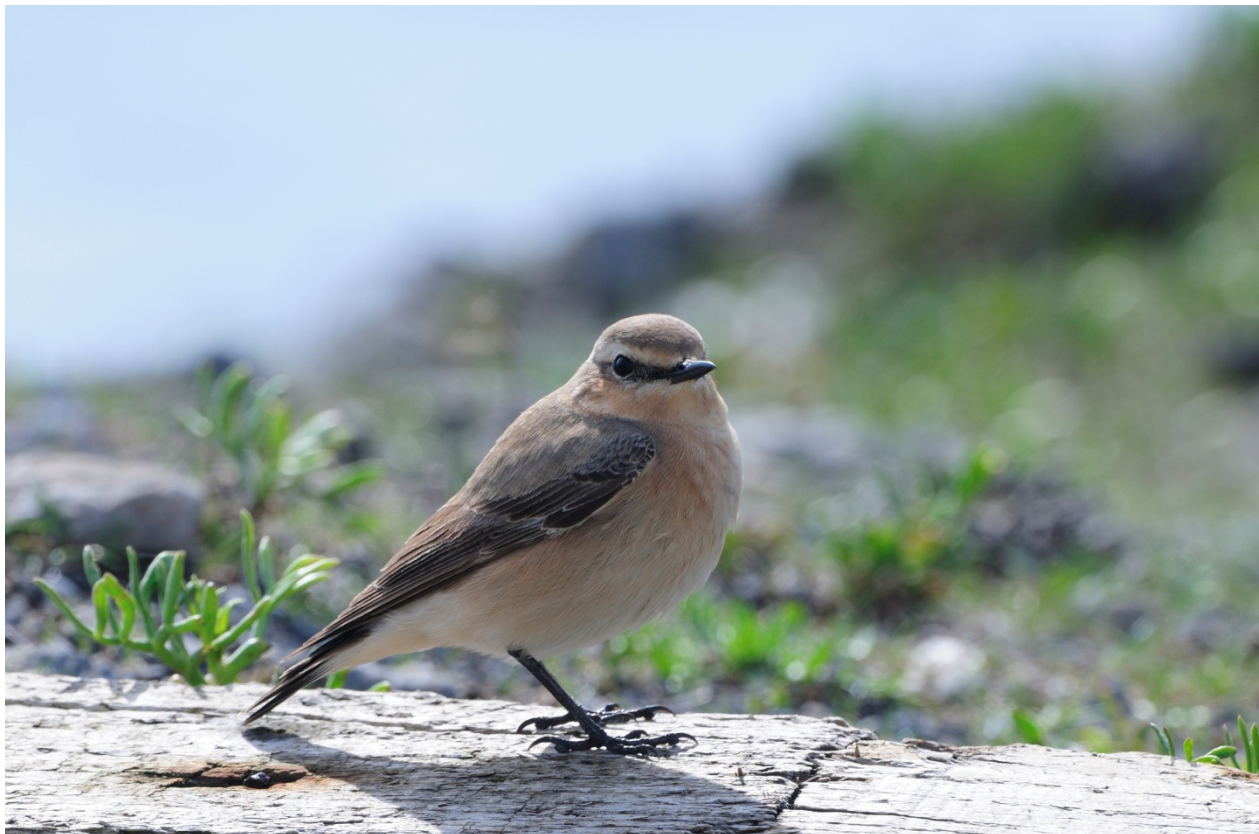
Al igual que otros años, algunas especies paran en el dique buscando descansar y/o alimentarse en la vegetación que se desarrolla en el dique.

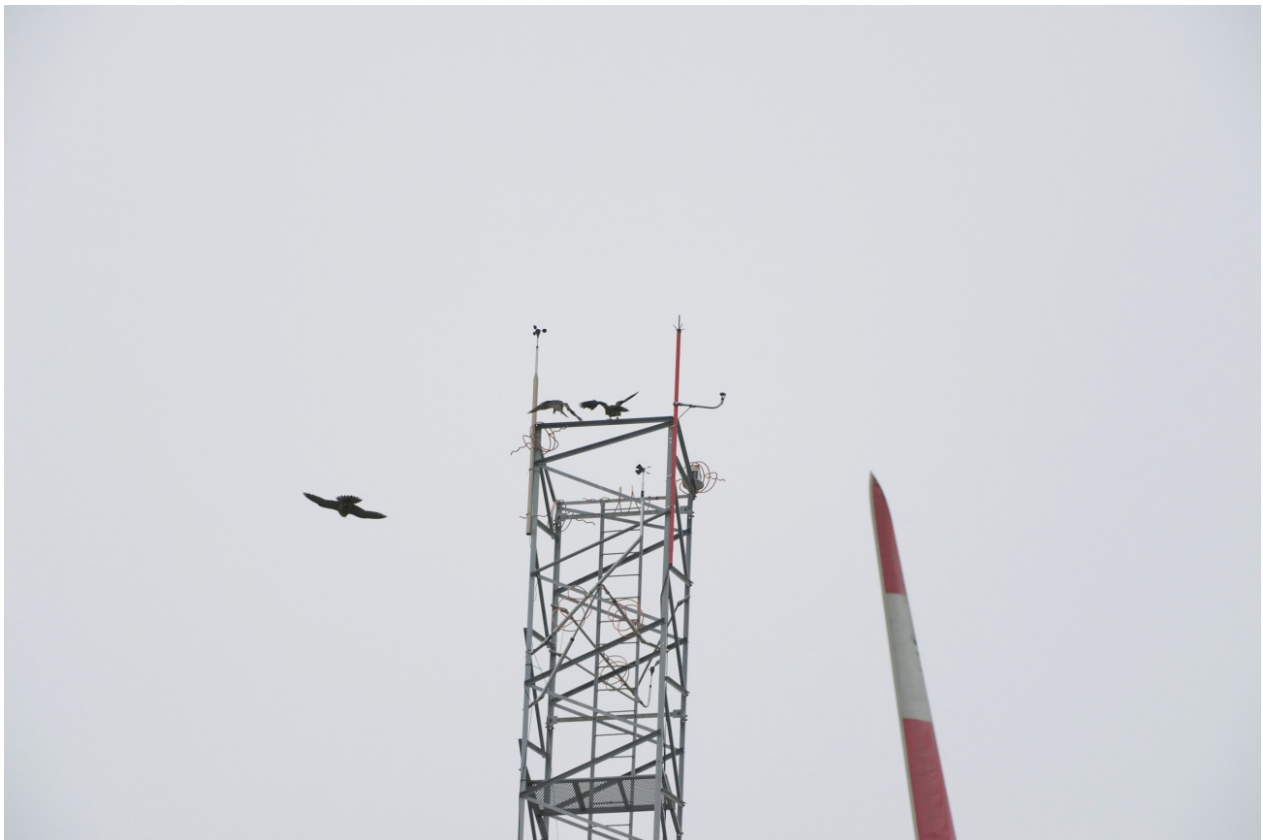
Las medidas correctoras aplicadas en años anteriores requieren un mantenimiento a fin de que no pierdan su efectividad. Este año en la época de los primeros vuelos de los pollos llegaron 3 halcones para descansar en la torre de medición ubicada entre los aerogeneradores A2 y A3.

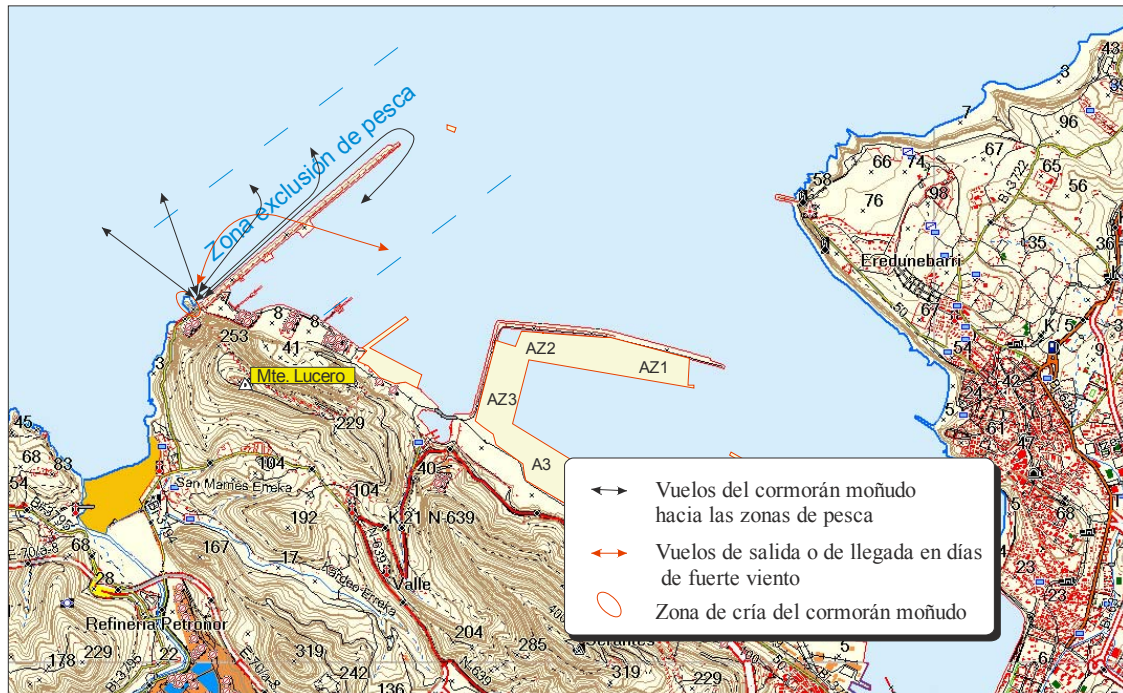
Figura 11. El establecimiento de una zona de exclusión cerca de la roca de Punta Lucero y el dique que lleva el mismo nombre podría contribuir a disminuir el riesgo de mortalidad en la zona para el cormorán moñudo y la gaviota patiamarilla. En el esquema se señalan las zonas de pesca más habituales del cormorán moñudo.
