**SEGUIMIENTO Y VIGILANCIA DEL IMPACTO
HACIA LA AVIFAUNA DEL PARQUE EÓLICO PUERTO DE BILBAO
FASE FUNCIONAMIENTO (AÑO IX)**

**“SEGUIMIENTO Y VIGILANCIA DEL IMPACTO HACIA LA
AVIFAUNA DEL PARQUE EÓLICO PUERTO DE BILBAO”**

PROMOTOR: ENERGÍAS RENOVABLES EL ABRA S.L.U.

**INFORME
FASE FUNCIONAMIENTO (AÑO IX)
DICIEMBRE 2013 - NOVIEMBRE 2014**

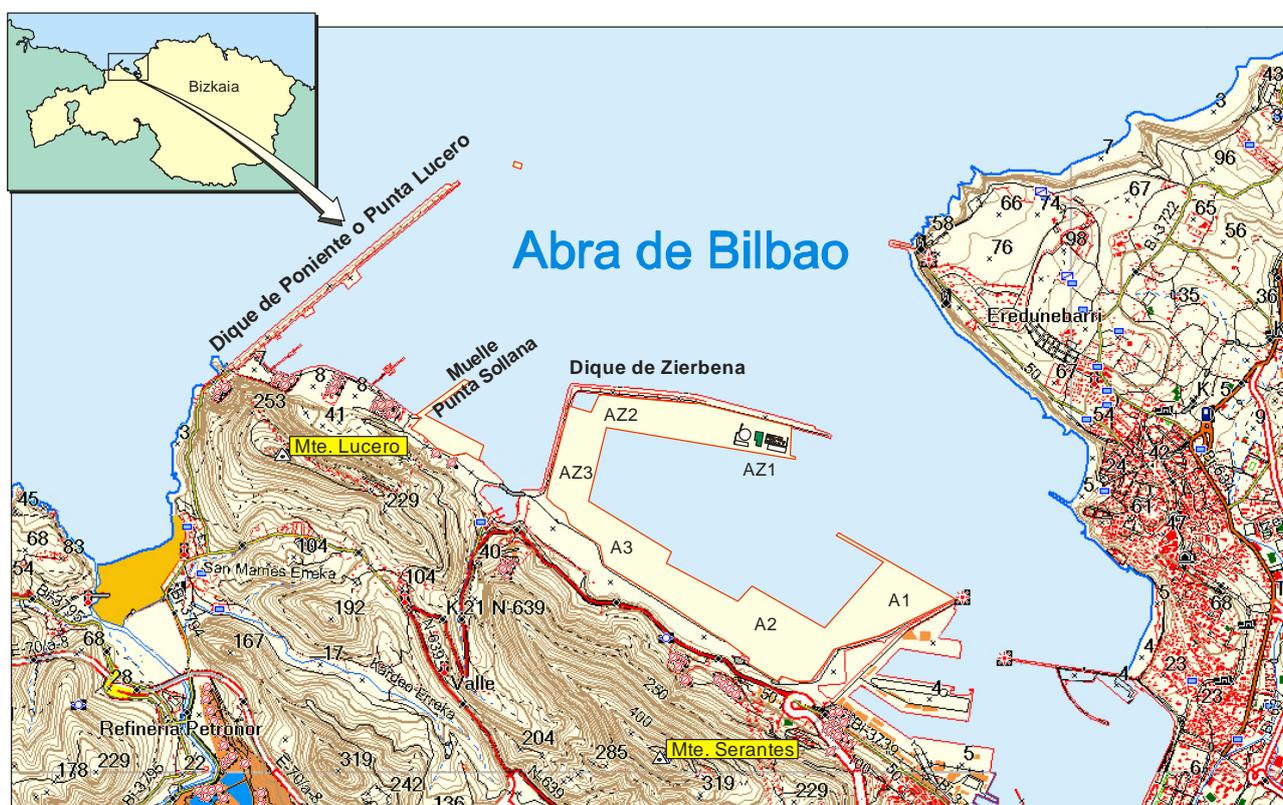
Figura 1. Localización del Puerto de Bilbao, donde se aprecia la ubicación del dique de Poniente o Punta Lucero.

En el mapa de la figura 1 se representa la ubicación del Puerto de Bilbao donde se señala la localización del dique de Poniente o Punta Lucero en el cual se ubica el parque eólico objeto de estudio.

Este fenómeno no es un hecho aislado en el dique de Punta Lucero, también se producen grandes concentraciones de gaviotas patiamarillas en otros puntos del Superpuerto como el dique de Zierbena, los actuales rellenos que hay tras dicho dique (muelles AZ1, AZ2, AZ3, A3), las terminales de contenedores, etc. (ver figura 1).

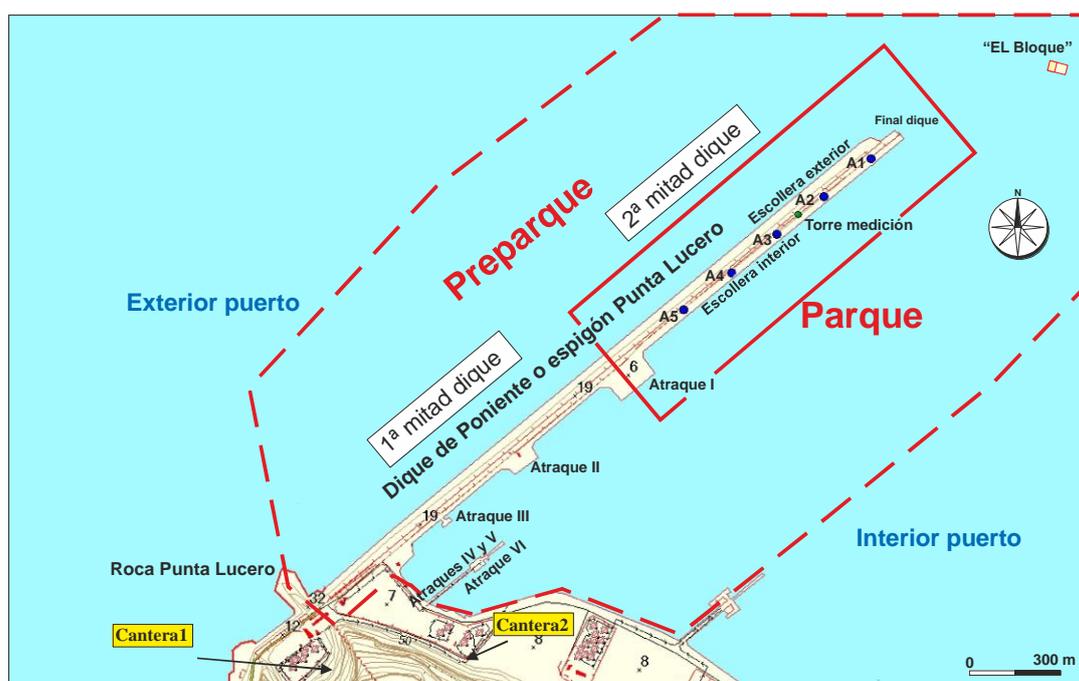
Figura 2. Localización del parque eólico en el dique de Punta Lucero del Puerto de Bilbao e identificación de algunos puntos relevantes en la zona. A1, A2... indica la ubicación de los aerogeneradores.

El Parque de Energías Renovables del Puerto de Bilbao se ubica en la segunda mitad del dique, y está compuesto por 5 aerogeneradores G87 de 2 MW de potencia unitaria, separados entre sí por una distancia de 200 metros. Entre los aerogeneradores A2 y A3 se sitúa la torre de medición del parque.

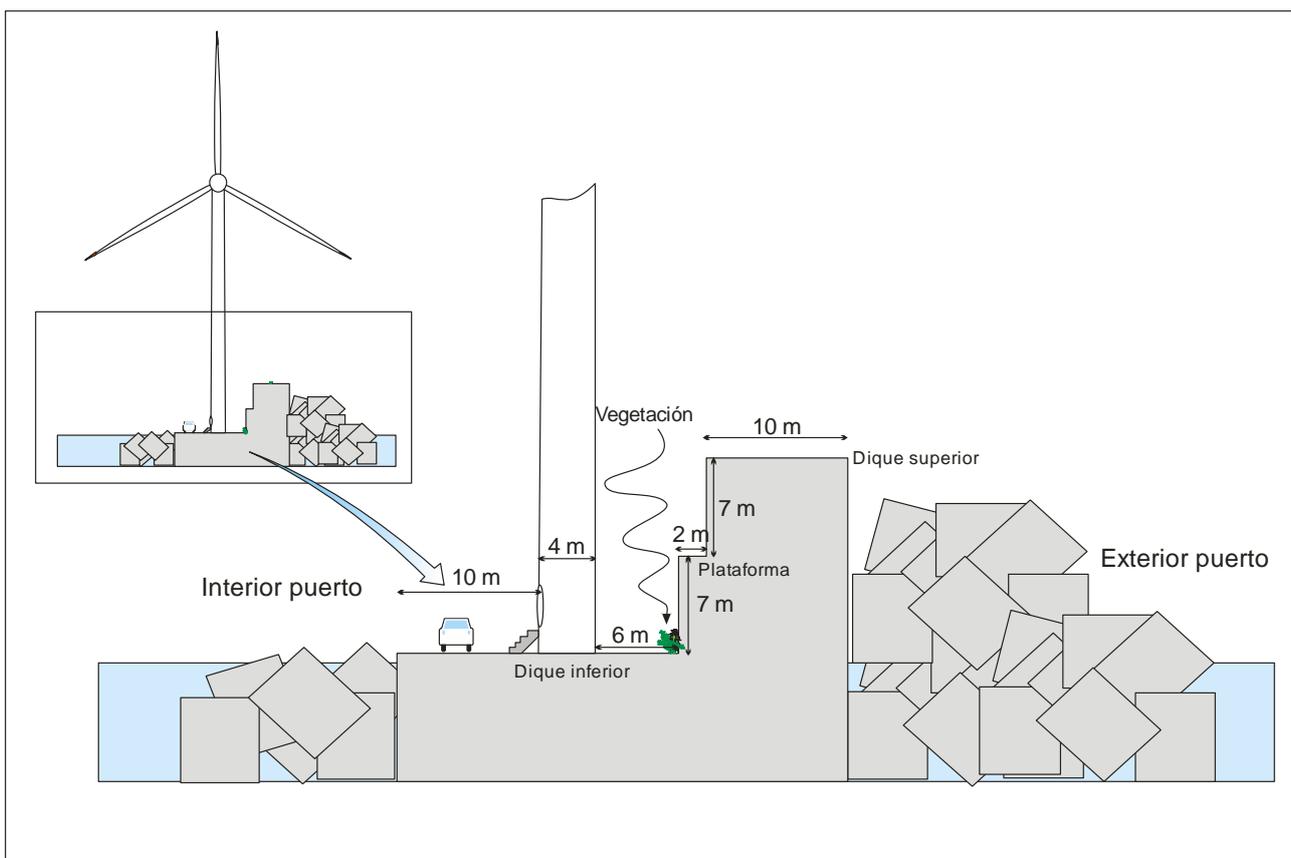
Figura 3. Esquema del corte transversal del dique de Punta Lucero mostrando las diferentes zonas en altura y algunos detalles significativos.

El dique de Punta Lucero presenta tres zonas con diferentes alturas. El esquema de la figura 3 muestra un corte transversal del dique resaltando sus distintas partes:

- El dique inferior, con una anchura de 20 m y que está en la zona de las aguas internas del puerto. En esta zona se localizan los atraques de los petroleros y desde la mitad hasta su final está protegido por una pequeña escollera formada por la acumulación de rocas y bloques de diversos tamaños. En la segunda mitad se cimentan los aerogeneradores del parque.
- Una plataforma de 2 m de anchura, situada a 7 m de altura con respecto al dique inferior, y que recorre todo el dique por su parte interna.
- El dique superior, con 10 m de anchura y 14 m de altura con respecto al dique inferior. Está expuesto a la parte externa del puerto, por lo que en toda su longitud y para protegerlo de los fuertes oleajes tiene una escollera mucho mayor que la de la zona interna formada por grandes bloques de hormigón.

El pasillo de unos 10 m de ancho comprendido entre la escollera interior y los molinos, en el dique inferior, es la zona por donde circulan habitualmente vehículos como los de servicio del puerto, de vigilancia o de mantenimiento del parque.

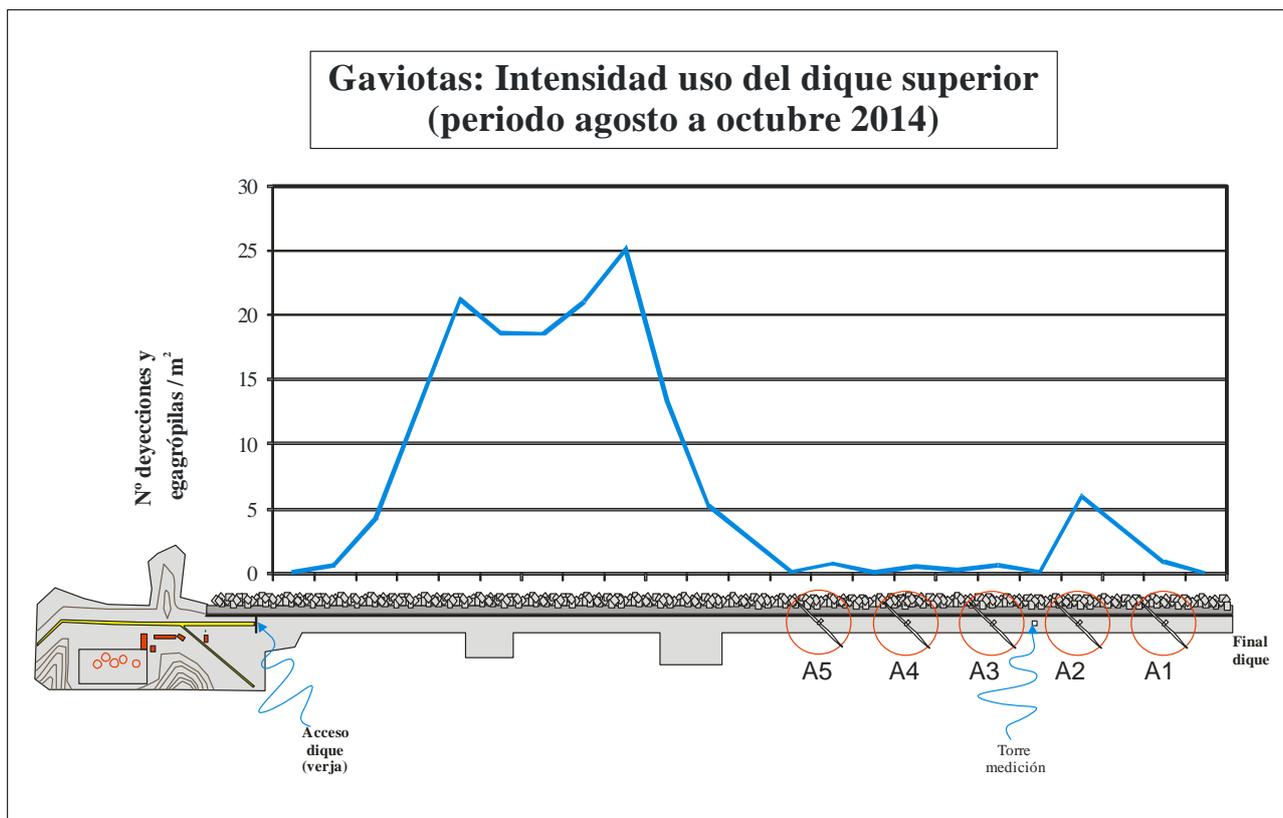
Figura 8. Representación de la acumulación de deyecciones y egagrópilas que regurgitan las gaviotas / m^2 en el dique superior y que reflejan la intensidad de uso que hacen del mismo en el periodo de máxima presencia en el Puerto.

En la figura 8 se muestran gráficamente los resultados obtenidos este año. En la gráfica se ha reemplazado el eje X por un croquis del dique a la misma escala, pero se han conservado las distintas subdivisiones que representan los tramos de 100 m establecidos en el dique superior.

En la gráfica se ve que la zona de descanso preferente, al igual que en los años anteriores, ha sido la primera mitad del dique superior, antes de la zona de los aerogeneradores. Las gaviotas también han usado como lugar de descanso la parte del dique superior donde están ubicados los aerogeneradores, especialmente al final del dique bajo los aerogeneradores A1 y A2 aunque con menor intensidad.

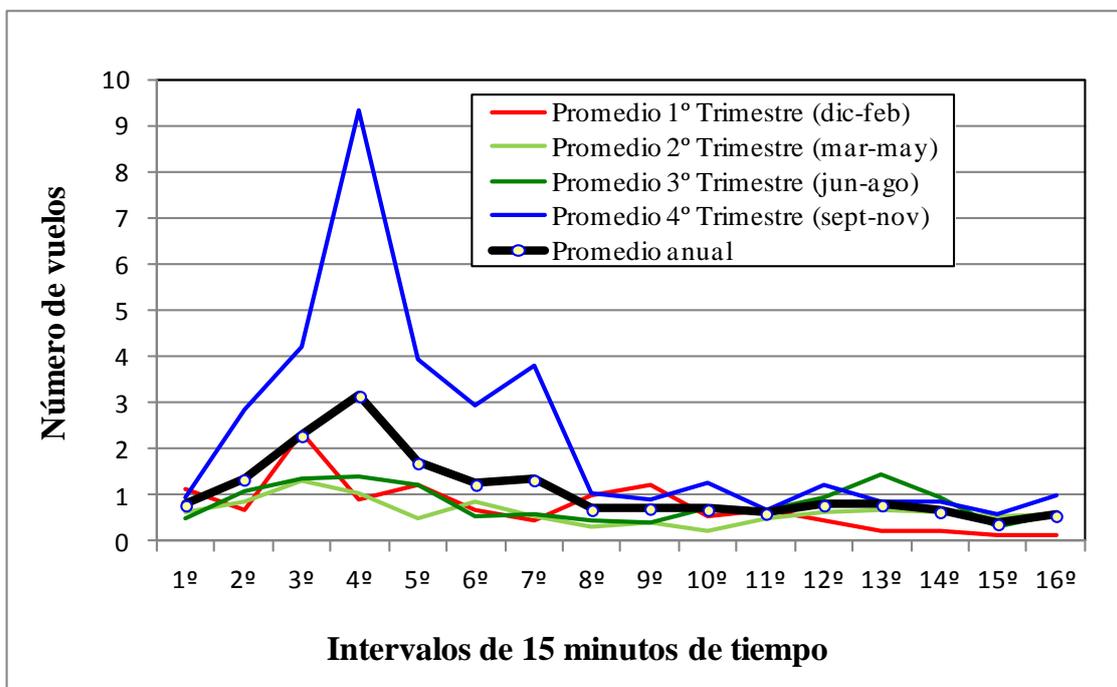
Figura 11. Evolución del número de vuelos en las cuatro primeras horas del día

En la figura 11 se resume gráficamente el promedio de vuelos diarios registrados este año (línea negra) así como el mismo promedio segregado en los 4 trimestres en los que ha dividido el año. En dicha gráfica se recogen los vuelos detectados cada 15 minutos durante las cuatro primeras horas de luz del día.

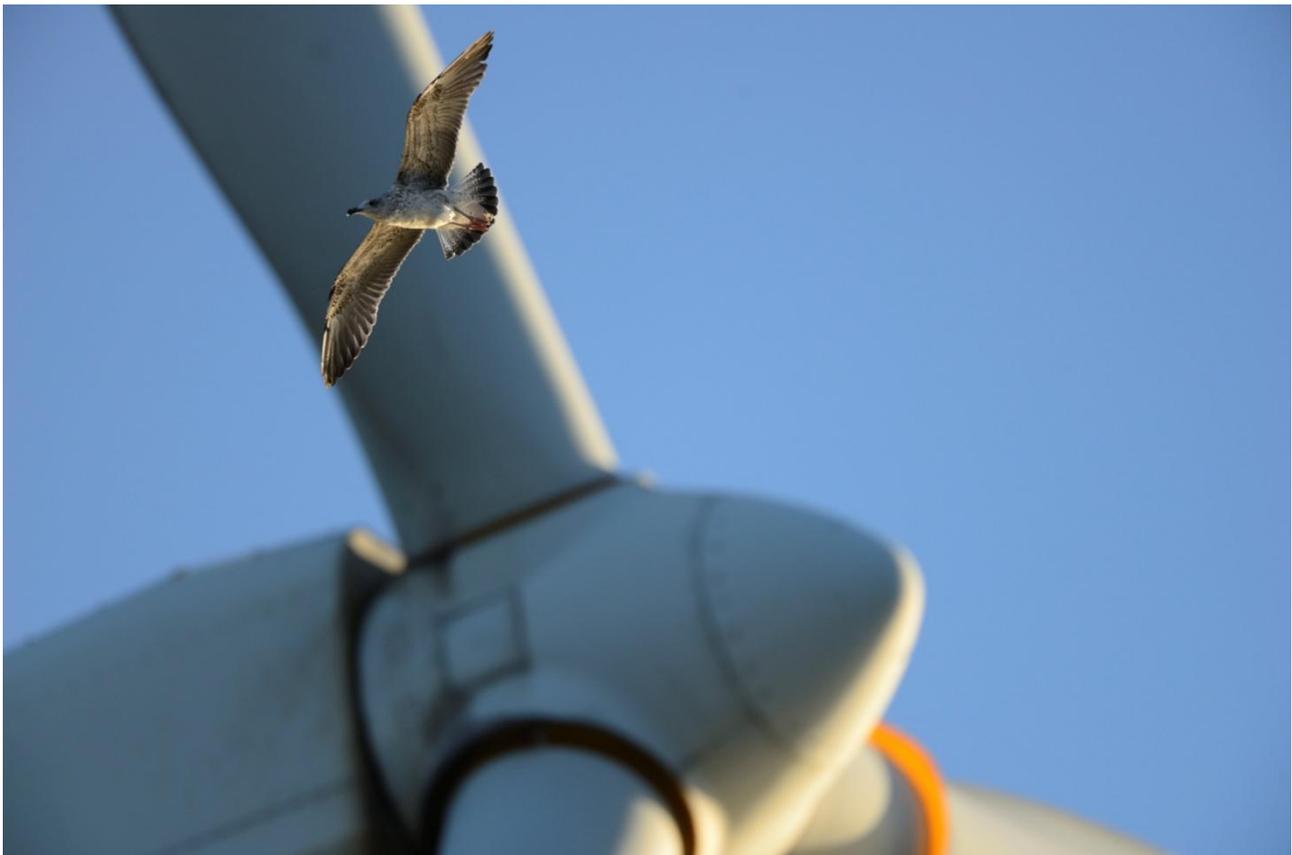
Los vuelos de las gaviotas patiamarillas son los más frecuentes entre los aerogeneradores a lo largo del año y por ello es la especie que más bajas sufre.

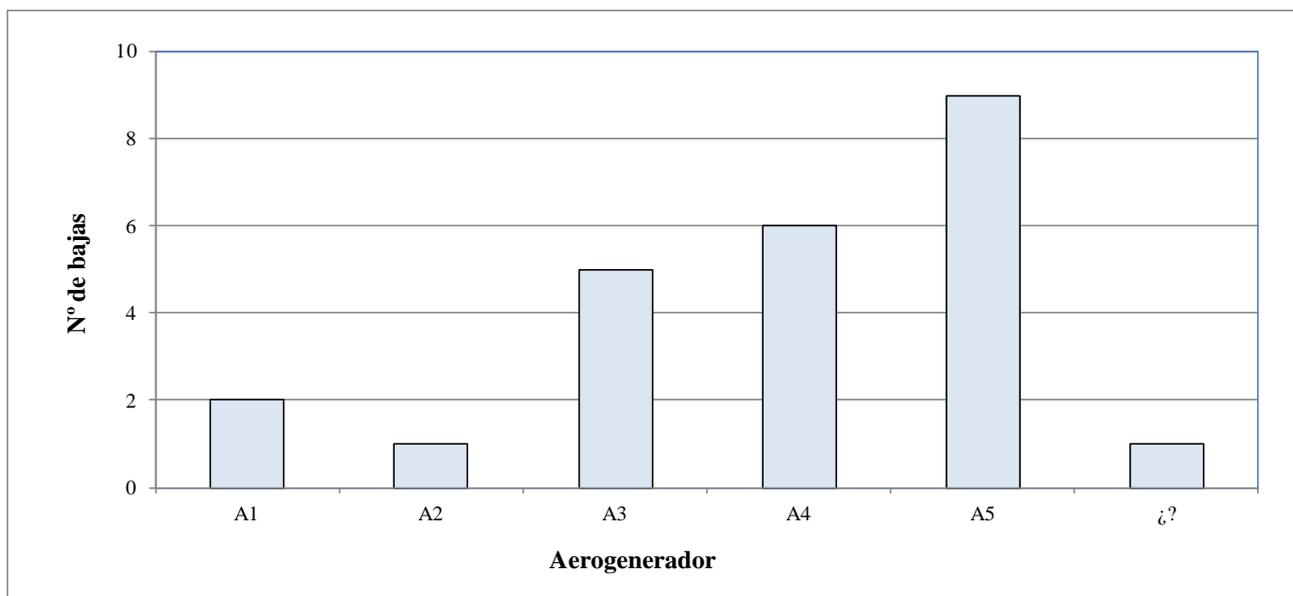
Figura 12. Número de aves muertas encontradas en el dique de Punta Lucero asociadas a cada aerogenerador en el periodo de estudio (diciembre 2013 a noviembre 2014). A1, A2,... representan los aerogeneradores y ¿? indica que se desconoce cuál es el aerogenerador causante del accidente.

Este año, excepto en un caso, se ha podido asociar cada baja con el aerogenerador causante del accidente y la información recopilada en las jornadas de campo se resume en la figura 12.

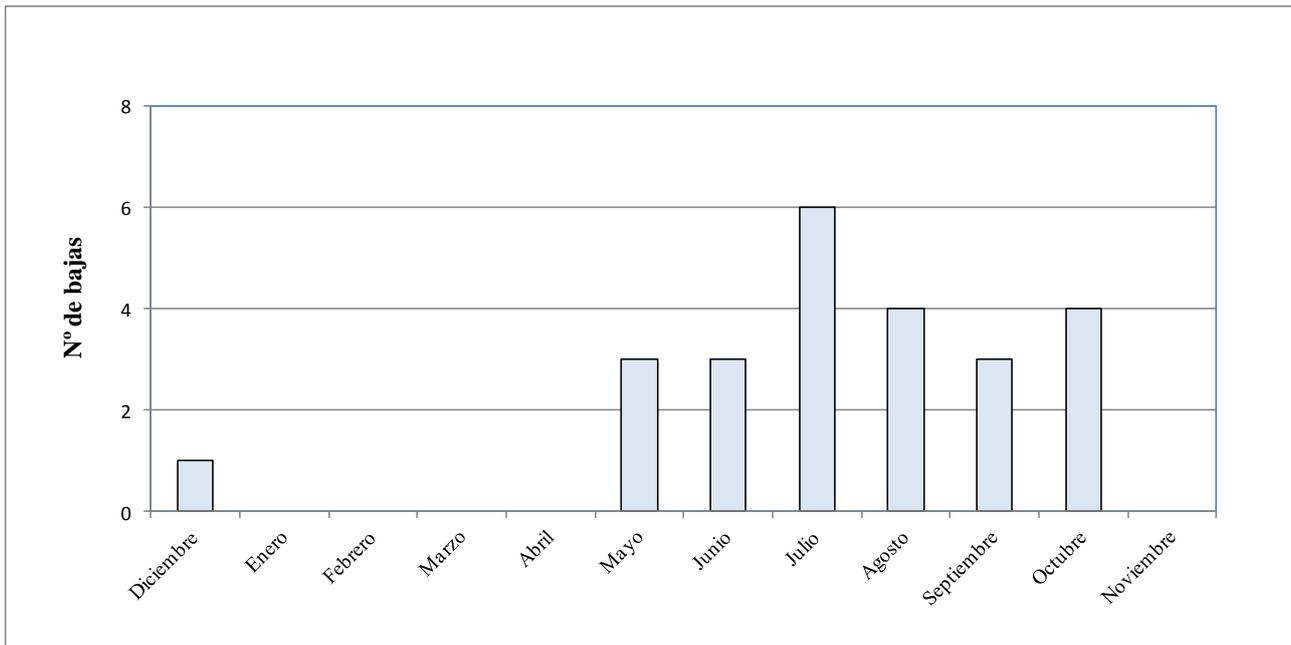
Figura 13. Número de aves siniestradas por colisión con los aerogeneradores detectadas en el dique de Punta Lucero durante el periodo de estudio (diciembre 2013 a noviembre 2014).

La distribución de los accidentes identificados en los meses del estudio se resume en la figura 13. En la figura llama la atención el "vacío" existente en los meses de enero a abril, situación no detectada en años anteriores, lo que hace sospechar que en dicho periodo se han eliminado los cadáveres del dique y consecuentemente se ha perdido información.

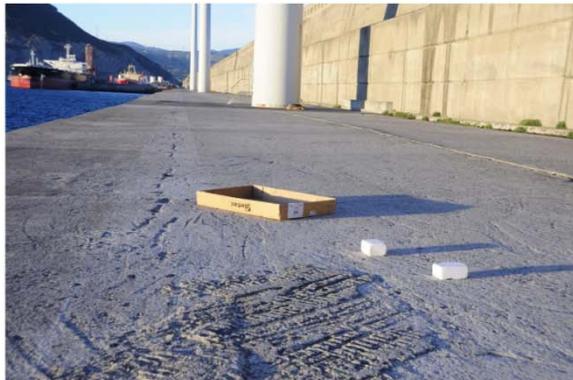
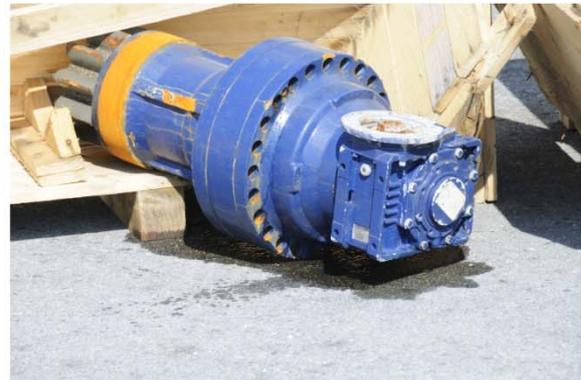
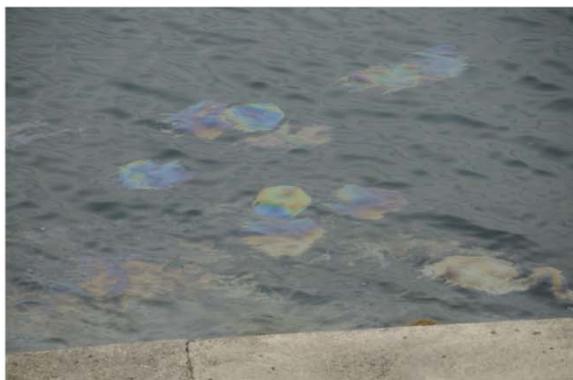
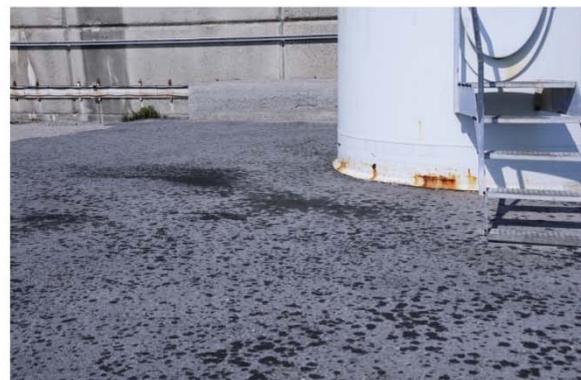
Cabe recordar que cuando se producen fuertes vientos y sobre todo cuando se producen temporales de grandes olas el material depositado en el dique puede acabar en el mar, incluso pudiendo ser arrastrado el material más pesado.

Afecciones ambientales detectadas este año y que deben evitarse:

1. evitar que los embalajes, flejes,... sean diseminados por el viento,
2. las piezas retiradas no deben permanecer almacenadas en el dique largo tiempo y se deben establecer medidas que eviten las pérdidas de lubricantes o en su defecto disponer de sistemas de recogida de derrames que eviten que caigan en el dique,

3. con respecto a la pérdida de aceites de los aerogeneradores se debería diseñar un protocolo de aviso complementado con un cartel informativo de tal forma que cuando se detecte una fuga -ya sea durante las visitas de campo, por el personal del puerto, por los diferentes trabajadores,... - se pudiera avisar a un responsable para anular la fuga,

4. y por último tener preparados sistemas de recogida para las fugas producidas como podrían ser arenas u otro material absorbente que permitiera retirar del dique con eficacia los posibles derrames. Posteriormente dichos residuos deberían ser tratados por un gestor autorizado.

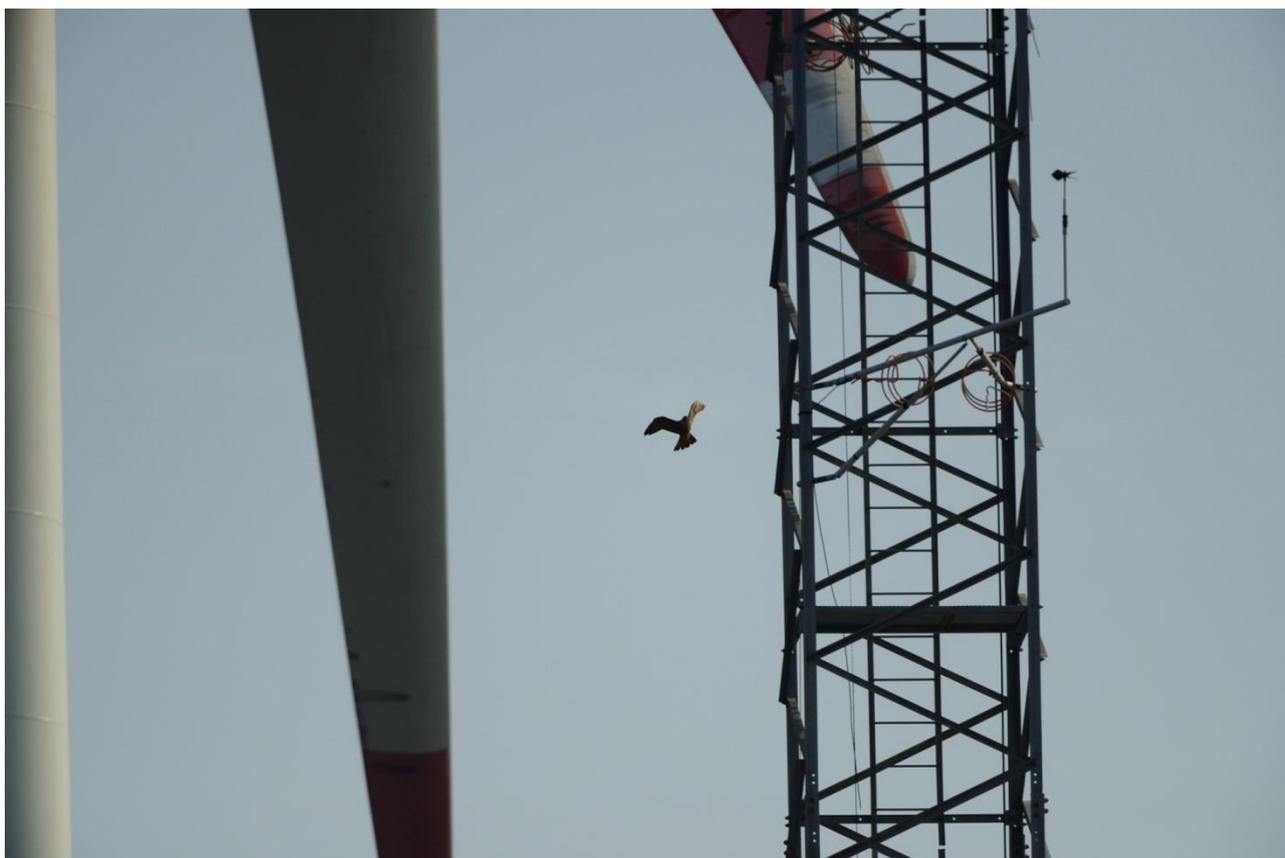
Este año los halcones han utilizado con más frecuencia que años anteriores la torre de medición como posadero. El hecho de llegar a esta torre -que está entre los aerogeneradores A2 y A3- le obliga a sortear varios aerogeneradores y al cazar en el parque se incrementa el riesgo de accidente. Como consecuencia de ello ha resultado que este año al menos ha muerto uno de los pollos contra un aerogenerador, el A2.

Este año el parque eólico ha sido frecuentado por el halcón peregrino desde la época de los primeros vuelos de los pollos hasta el mes de octubre. La torre de medición que se ubica entre los aerogeneradores A2 y A3 ha sido uno de los sitios preferidos como atalaya de observación desde la cual partir a cazar.

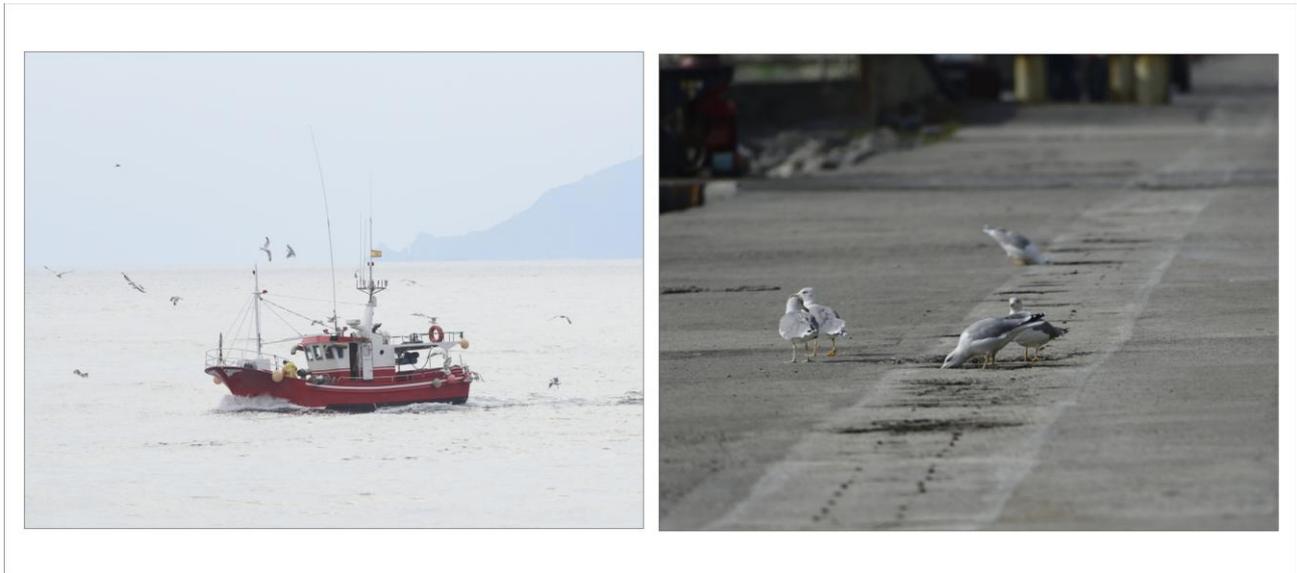
Como ya se ha comentado anteriormente, las gaviotas suelen bajar a beber el agua de lluvia que se acumula en los baches que hay el dique inferior entre los aerogeneradores lo que supone un riesgo añadido para esta especie. Como medida preventiva se podrían tapar dichos baches para evitar la acumulación de agua y disminuir así el interés de la zona para las gaviotas patiamarillas al no disponer en la zona de una fuente de agua dulce.

La pesca en la cercanía del parque eólico puede contribuir a aumentar la siniestralidad al atraer un importante número de gaviotas patiamarillas a los barcos. Los charcos con agua dulce proveniente de la lluvia que hay en el dique inferior atraen a las gaviotas para beber. Ambas situaciones contribuyen a aumentar el número de vuelos de las gaviotas patiamarillas en el parque eólico.

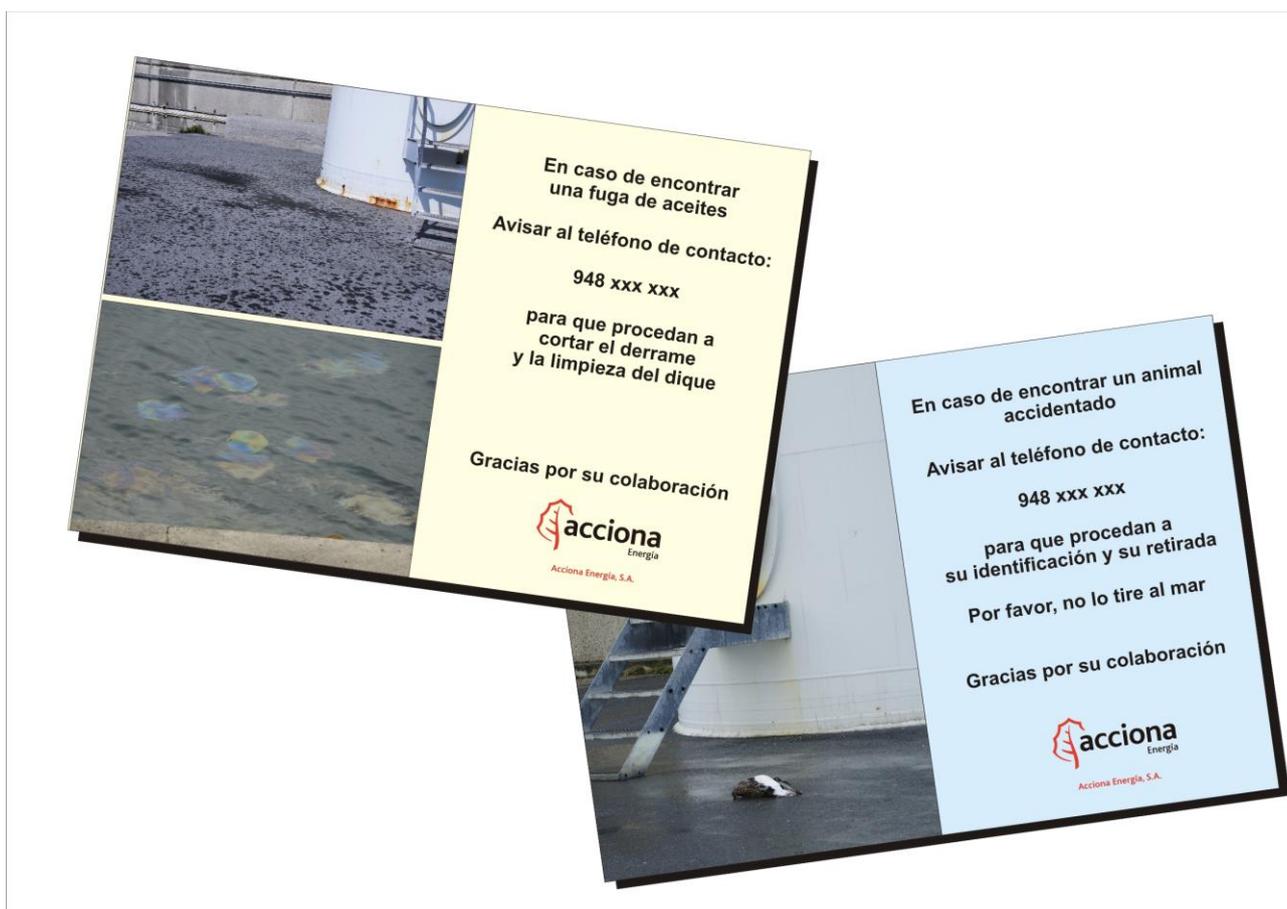
Modelos de carteles informativos propuestos para aumentar la colaboración del personal portuario ante las incidencias que se detecten en el parque eólico.

Esta medida se debería de complementar con la colocación de carteles informativos explicando la necesidad de no retirar las aves accidentadas y la comunicación del accidente al teléfono indicado para tal efecto. En la siguiente imagen se muestran dos bocetos de carteles informativos que se podrían colocar en las puertas de cada aerogenerador y también ser distribuidos en todas las entidades del puerto citadas anteriormente a fin de aumentar su colaboración.
