**SEGUIMIENTO Y VIGILANCIA DEL IMPACTO
HACIA LA AVIFAUNA DEL PARQUE EÓLICO PUERTO DE BILBAO
FASE FUNCIONAMIENTO (AÑO XVIII)**

**“SEGUIMIENTO Y VIGILANCIA DEL IMPACTO HACIA LA
AVIFAUNA DEL PARQUE EÓLICO PUERTO DE BILBAO”**

PROMOTOR: ENERGÍAS RENOVABLES EL ABRA S.L.U.

**INFORME
FASE FUNCIONAMIENTO (AÑO XVIII)
DICIEMBRE 2022 - NOVIEMBRE 2023**

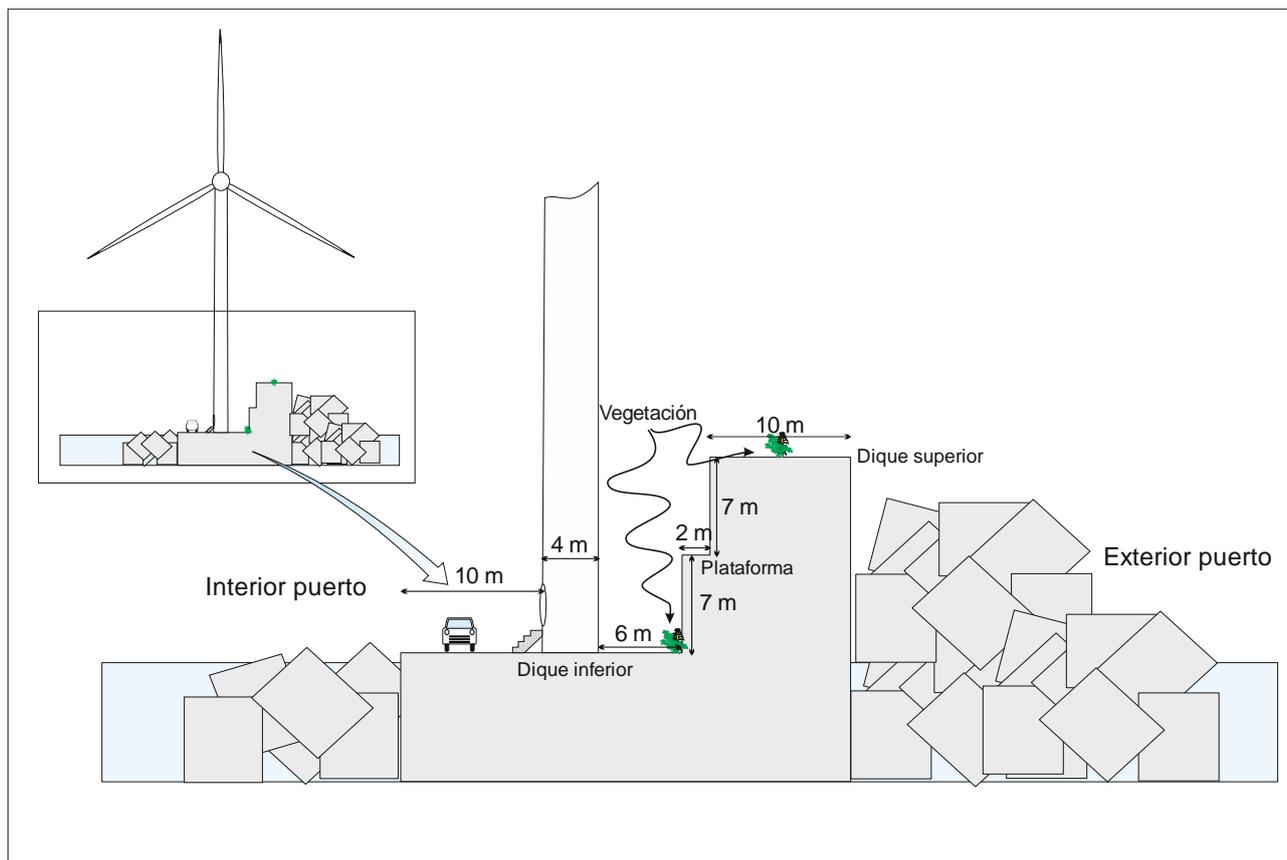
El dique de Punta Lucero presenta tres zonas con diferentes alturas. El esquema de la figura 3 muestra un corte transversal del dique en la zona del parque eólico, resaltando sus distintas partes:

- El dique inferior, con una anchura de unos 20 m, está en la zona de las aguas internas del puerto. En esta zona se localizan los atraques de los petroleros y desde la mitad hasta el final está protegido por una pequeña escollera formada por la acumulación de rocas y bloques de diversos tamaños. En su segunda mitad se cimentan los aerogeneradores del parque.
- Una plataforma de 2 m de anchura, situada a 7 m de altura con respecto al dique inferior, y que recorre la segunda mitad del dique por su parte interna.
- El dique superior, con unos 10 m de anchura y 14 m de altura con respecto al dique inferior. Está expuesto a la parte externa del puerto, por lo que en toda su longitud y, para protegerlo de los fuertes oleajes, tiene una escollera mucho mayor que la de la zona interna y está formada por grandes bloques de hormigón.

El tramo de unos 10 m de ancho comprendido entre la escollera interior y los molinos, en el dique inferior, es la zona por donde circulan habitualmente vehículos como los de servicio del puerto, de vigilancia o de mantenimiento del parque.

Figura 3. Esquema del corte transversal del dique de Punta Lucero mostrando las diferentes zonas en altura y algunos detalles significativos.

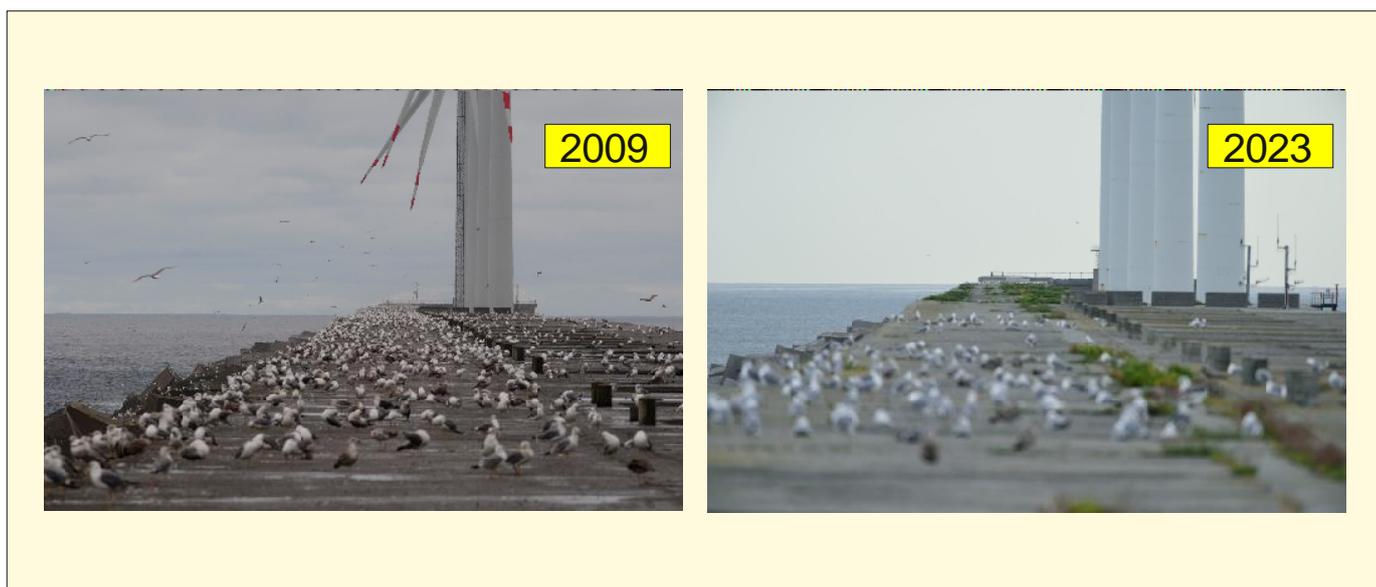
Comparativa de dos periodos de máxima presencia de gaviotas en el dique de Punta Lucero (periodo ②). La foto del año 2009 da una idea de la situación que se podía observar hasta el año 2014 donde importantes números de gaviotas usaban el dique para descansar y la foto del 2023 muestra el escaso número de gaviotas presentes en el dique en este periodo, muy posiblemente como consecuencia del descenso poblacional que muestra ya la especie.

En la gráfica se puede observar que el pico máximo de este periodo apenas ha llegado a las 350 gaviotas, mientras que en el pasado era bastante mayor, durante muchos años había días en los que alcanzaban cifras entre 1.000-2.000 gaviotas (en 2009 se alcanzó el máximo con 4.993 aves en un día).

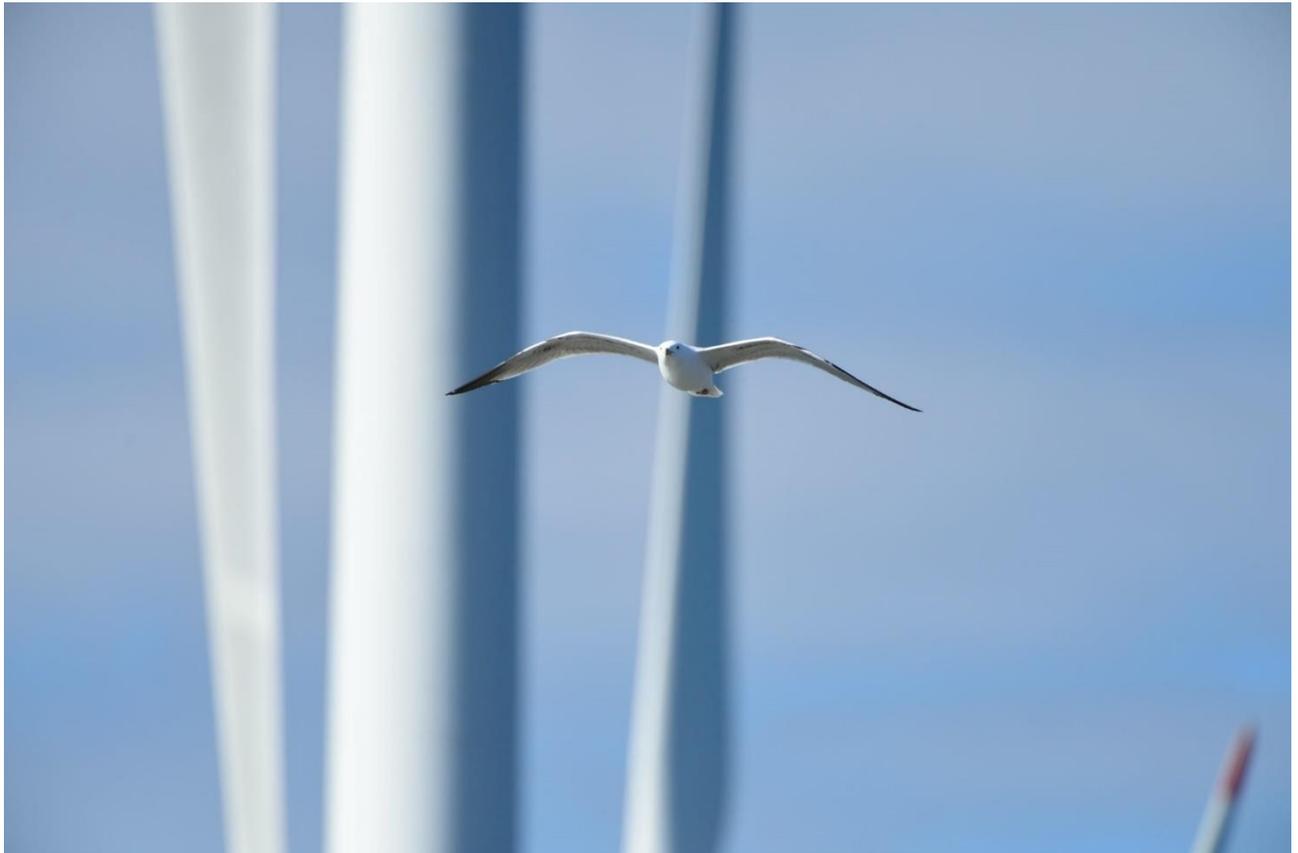
La gaviota patiamarilla es la especie más frecuente en el parque eólico y que más vuelos realiza entre los aerogeneradores a lo largo del año y, consecuentemente, es la especie que más probabilidades tiene de colisionar con los molinos.

La gaviota patiamarilla vuela a diario en el parque eólico por lo que son esperables ciertas bajas anuales. Pero también hay situaciones que pueden contribuir a aumentar la siniestralidad del parque eólico, y que se repiten todos los años, como son:

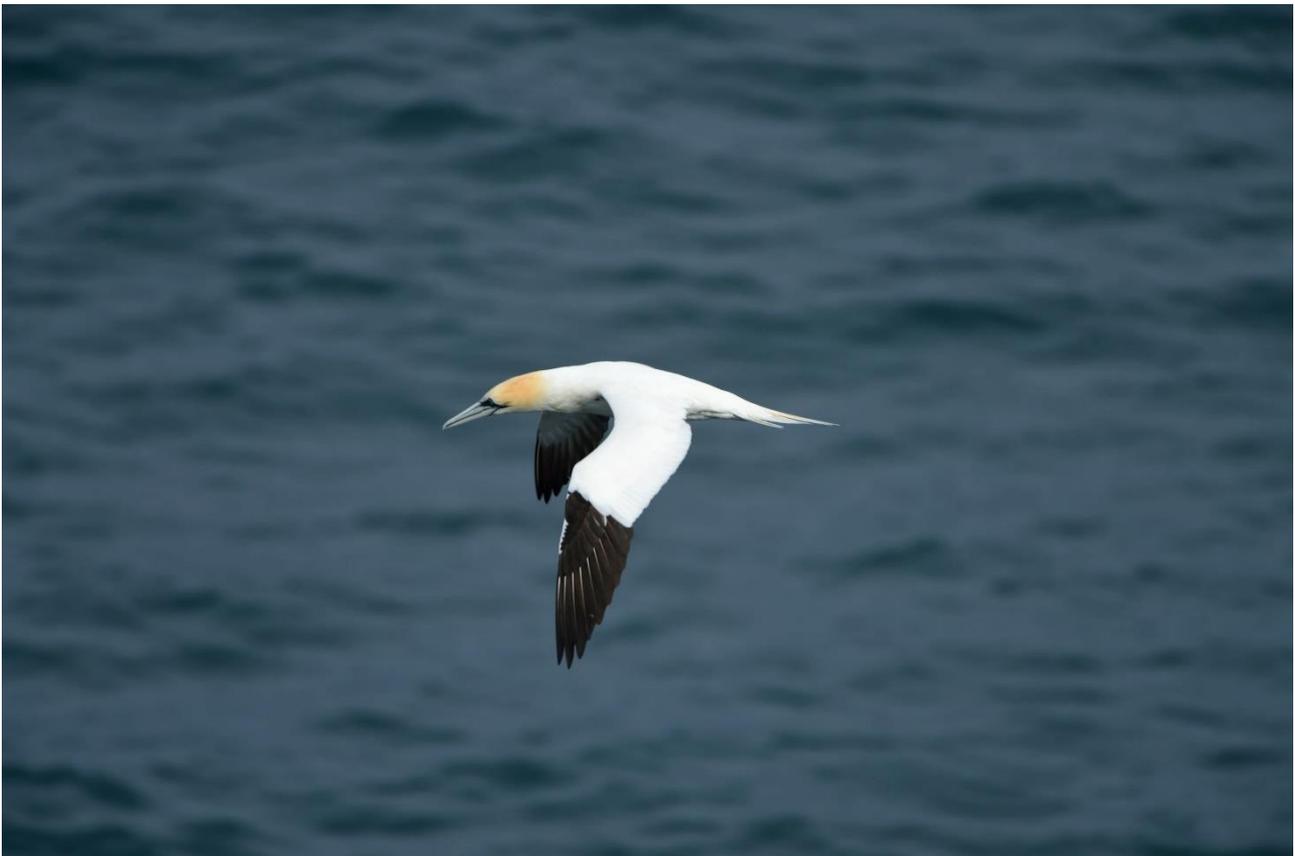
En ciertos días de los periodos migratorios (o de la invernada) algunos ejemplares de alcatraz atlántico (y también de charrán patinegro) llegan a pescar cerca de los aerogeneradores.
