**SEGUIMIENTO Y VIGILANCIA DEL IMPACTO
HACIA LA AVIFAUNA DEL PARQUE EÓLICO PUERTO DE BILBAO
FASE FUNCIONAMIENTO (AÑO 1)**

“SEGUIMIENTO Y VIGILANCIA DEL IMPACTO HACIA LA AVIFAUNA DEL PARQUE EÓLICO PUERTO DE BILBAO”

PROMOTOR: ENERGÍAS RENOVABLES DEL ABRA S.L.

INFORME
FASE FUNCIONAMIENTO (AÑO 1)

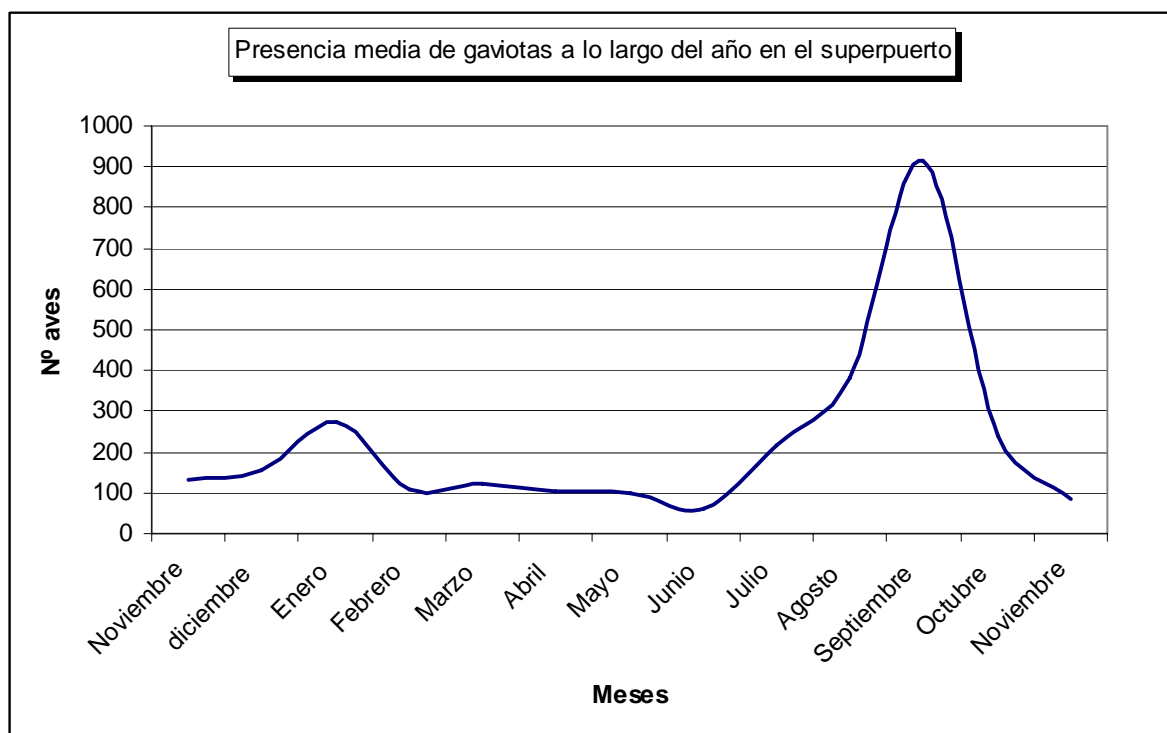
Figura 1. Evolución anual del número de gaviotas en el Superpuerto, cerca del entorno del parque eólico. Gráfica obtenida a partir de los datos de campo tomados en el periodo de estudio (noviembre 2005-noviembre 2006).

Se puede observar en esta gráfica como el número de gaviotas va incrementándose según avanza el verano. En esta época se forman grandes grupos de adultos, combinados con jóvenes y pollos recién volados del nido. Además, también se juntan individuos juveniles de otras poblaciones que están en dispersión juvenil, formándose muchas veces grupos de más de 1.000 ejemplares, alcanzándose el máximo en agosto-septiembre y decreciendo su número a lo largo del mes de octubre.

Durante el presente estudio, al igual que en el estudio realizado en su fase previa, se ha constatado que el n° de gaviotas que utilizan el dique de Poniente del Superpuerto y sus zonas próximas varía a lo largo del año. La evolución anual de la abundancia media de gaviotas en el dique de Poniente del Superpuerto se muestra en la figura 1.

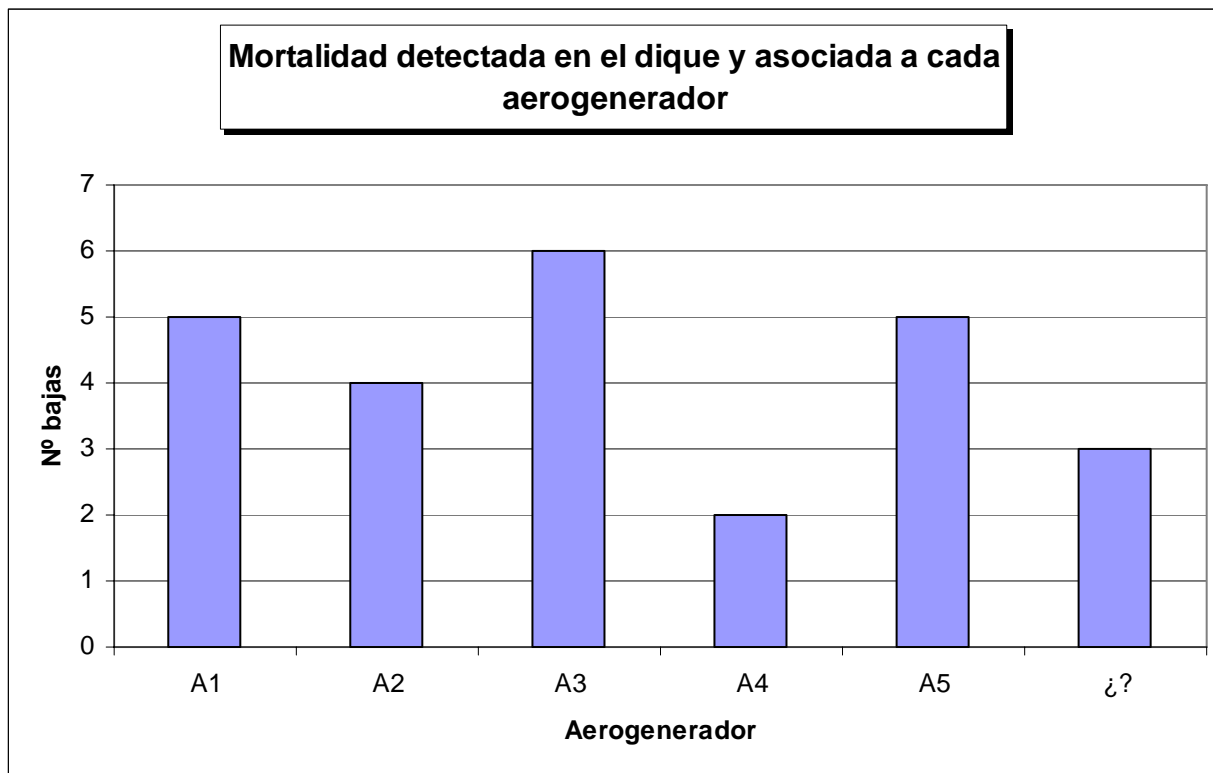
Figura 3. Mortalidad detectada en el dique y asociada a cada aerogenerador. La mortalidad que no se pudo asociar a ningún aerogenerador se marca como desconocida.

La última barra correspondería a las citas que indicadas por algunos operarios, pero que no localizan el lugar donde han aparecido, y que corresponderían a las aves que han arrojado a la mar.

Tal y como se ha explicado en la metodología, cada cadáver encontrado ha sido anotado y marcada su posición mediante GPS. Así mismo, se han comprobado las posibles causas de su muerte y el tiempo que llevaba en ese estado. Todo ello ha permitido asociar las muertes a cada molino, para conocer así cuál de ellos podría ser el causante de una mayor mortalidad, si es que se pudiera dar este hecho. Se debe recalcar que los datos son relativos, únicamente, al número de aves encontradas sobre el dique y que habría que estudiar si influirían de alguna forma los factores de desaparición, anteriormente comentados.

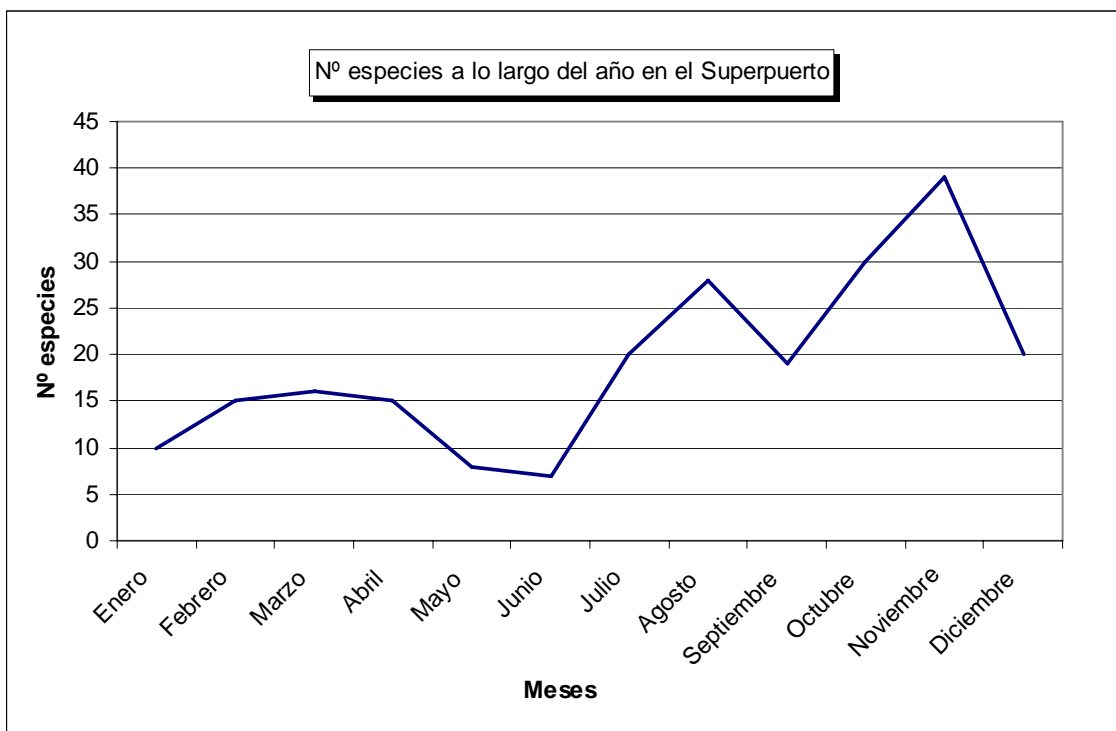
Figura 5. Evolución numérica del número de especies detectadas a lo largo del año en el dique de Poniente del Superpuerto.

Se puede observar en la gráfica, como el número de especies observadas presenta un pico máximo en el mes de noviembre y agosto, lo que coincidiría prácticamente con el mayor número de bajas encontradas en el dique (ver Figura 4) que se situaría en octubre y agosto, igualmente.

En la gráfica 5 se muestra la evolución del número de especies diferentes que han sido detectadas en el conjunto de los dos estudios faunísticos citados. El pico de disminución que se observa en el mes de septiembre es debido a que en el año 2004 no se realizó trabajo de campo durante dicho mes.
