**SEGUIMIENTO Y VIGILANCIA DEL IMPACTO
HACIA LA AVIFAUNA DEL PARQUE EÓLICO PUERTO DE BILBAO
FASE FUNCIONAMIENTO (AÑO IV)**

**“SEGUIMIENTO Y VIGILANCIA DEL IMPACTO HACIA LA
AVIFAUNA DEL PARQUE EÓLICO PUERTO DE BILBAO”**

PROMOTOR: ENERGÍAS RENOVABLES EL ABRA S.L.U.

**INFORME
FASE FUNCIONAMIENTO (AÑO IV)
DICIEMBRE 2008 - NOVIEMBRE 2009**

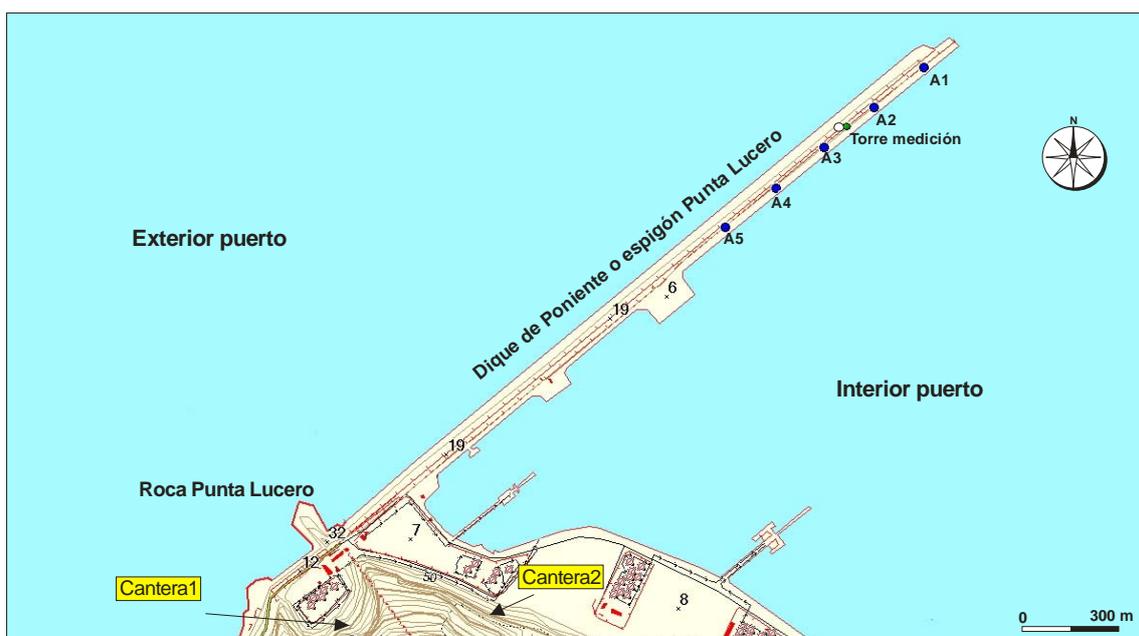
En el esquema de la figura 2 se muestra la localización de los 5 aerogeneradores y la torre de medición en el dique de Punta Lucero, así como la identificación de algunos puntos relevantes en la zona.

Figura 2. Localización del parque eólico en el dique de Punta Lucero del Puerto de Bilbao e identificación de algunos puntos relevantes en la zona. A1, A2... indica la ubicación de los aerogeneradores.

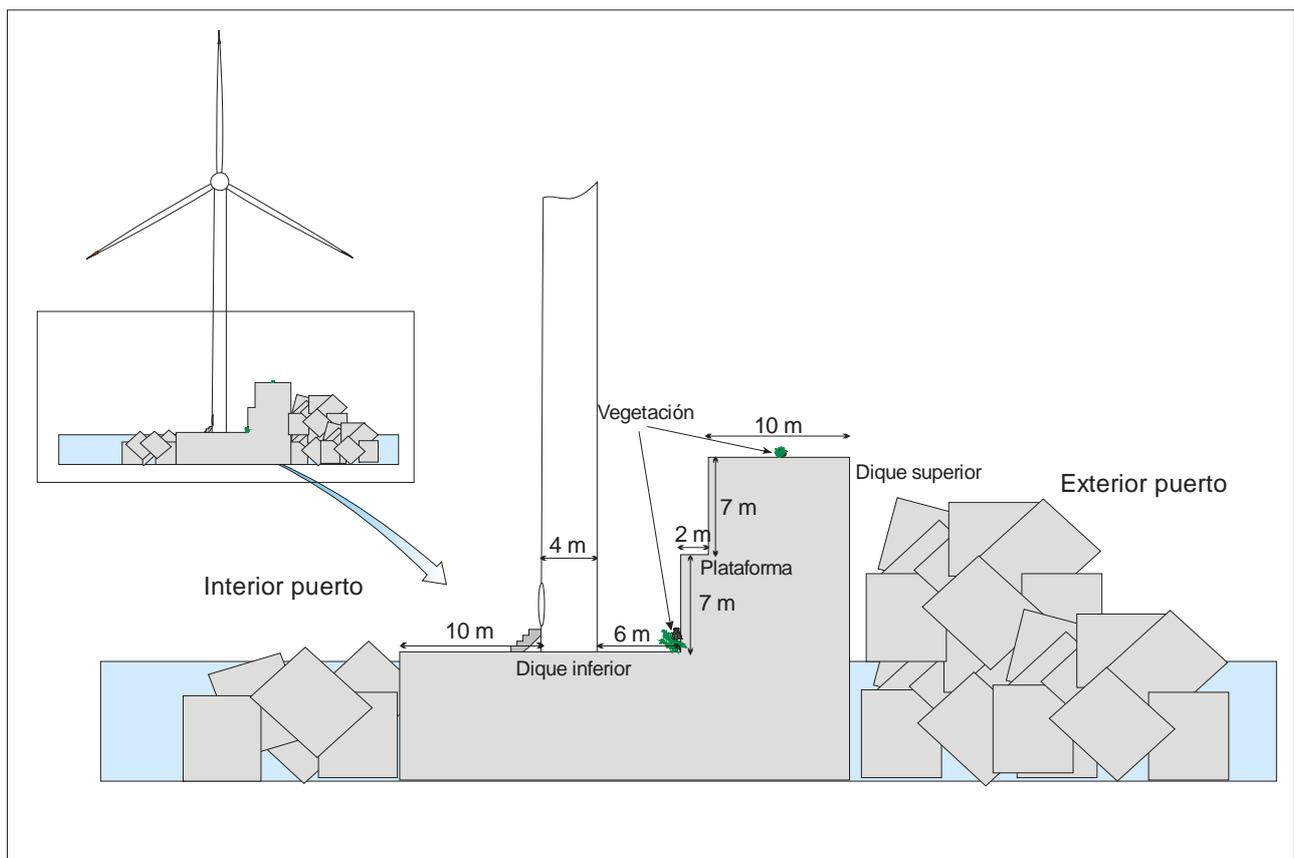
El dique de Punta Lucero presenta tres zonas con diferentes alturas. El esquema de la figura 3 muestra un corte transversal del dique resaltando sus distintas partes:

- El dique inferior, con una anchura de 20 m y que está en la zona de las aguas internas del puerto. En esta zona se localizan los atraques de los petroleros y desde la mitad hasta su final está protegido por una pequeña escollera formada por la acumulación de rocas de diversos tamaños. En la segunda mitad se cimentan los aerogeneradores del parque.
- Una plataforma de 2 m de anchura, situada a 7 m de altura con respecto al dique inferior, y que recorre todo el dique por su parte interna.
- El dique superior, con una anchura de 10 m y 14 m de altura con respecto al dique inferior. Está expuesto a la parte externa del puerto, por lo que en toda su longitud, para protegerlo de los fuertes oleajes, tiene una escollera mucho mayor que la de la zona interna, formada por grandes bloques de hormigón.

El pasillo de unos 10 m de ancho comprendido entre la escollera interior y los molinos, en el dique inferior, es la zona por donde circulan habitualmente los vehículos: de servicio del puerto, de vigilancia o de mantenimiento del parque.

Figura 3. Esquema del corte transversal del dique de Punta Lucero mostrando las diferentes zonas en altura y algunos detalles significativos.

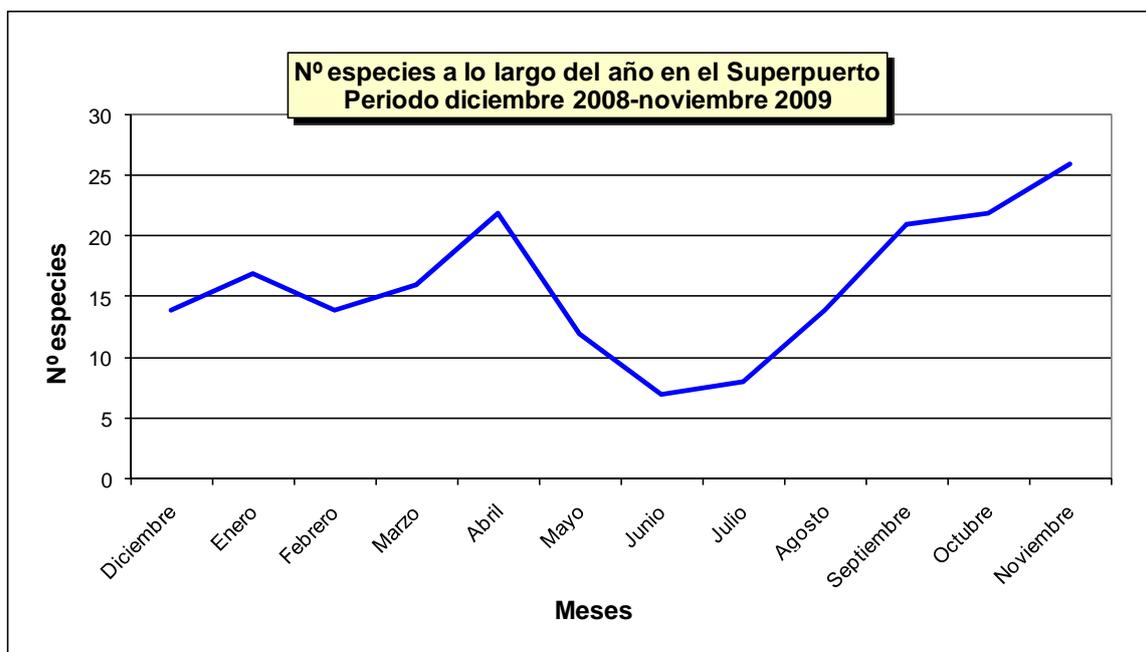
El menor número de especies se detectó en los meses de mayo a julio, entre las migraciones prenupcial y postnupcial, permaneciendo solo en el Superpuerto las especies habituales durante todo el año y que incluso crían en la zona (gaviota patiamarilla, cormorán moñudo, halcón peregrino, colirrojo tizón, lavandera blanca y gorrión común) junto a otras que aparecieron esporádicamente pero que no llegaron a criar en la zona.

Figura 4. Evolución anual del número de especies en el Superpuerto, cerca del entorno del parque eólico. Gráfica obtenida a partir de los datos de campo tomados en el periodo de estudio (diciembre 2008-noviembre 2009).

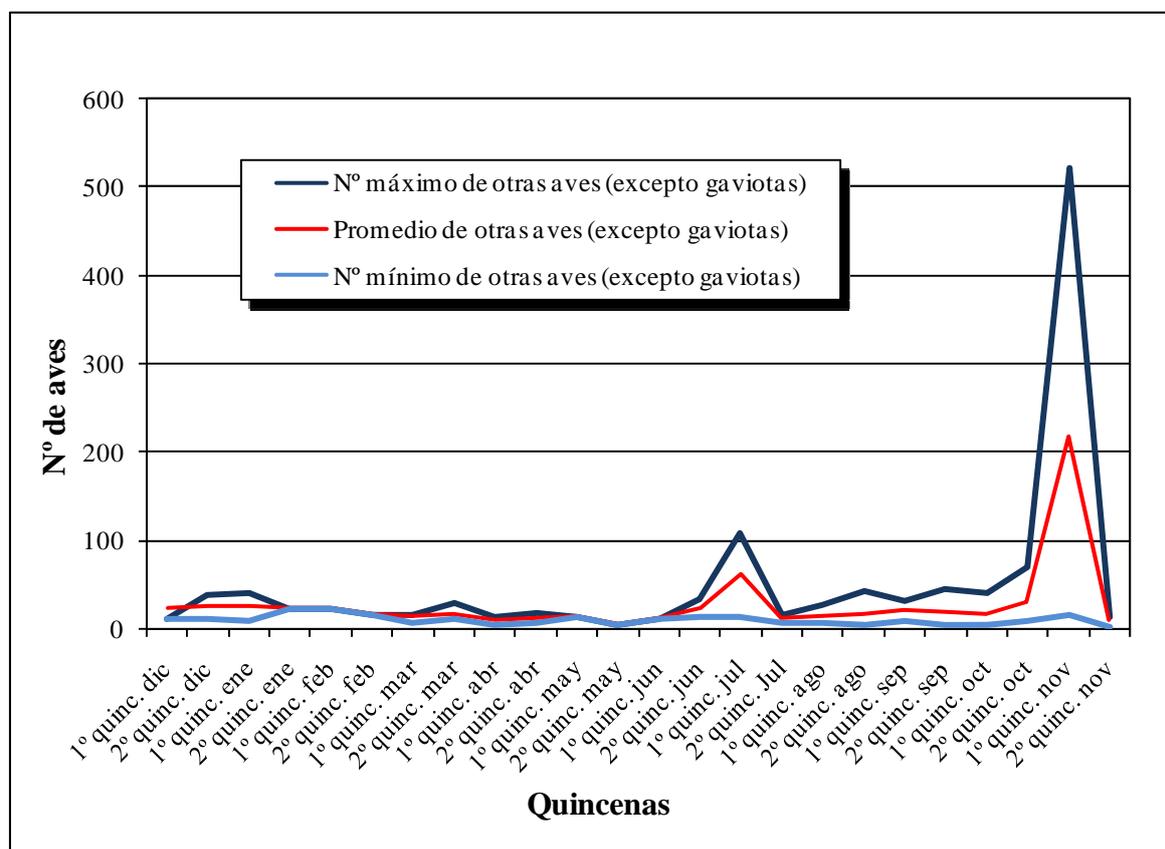
La evolución anual de la abundancia de aves en el dique de Punta Lucero se muestra en la figura 5. En esta gráfica se recoge el valor medio, máximo y mínimo del número de aves detectadas en el entorno del parque eólico (no se incluye a la gaviota patiamarilla, ya que al ser la especie más abundante, con mucha diferencia respecto a las demás, enmascararía los resultados). Excepto por dos destacados picos de más de 200 y más de 60 aves, ocurridos en noviembre y julio respectivamente, el número de aves fluctuó entre un mínimo de 5 y un máximo de 30. Los grupos de aves en migración y las irrupciones a causa de temporales contribuyeron a los picos de la gráfica.

Figura 5. Evolución anual del número de aves en el Superpuerto cerca del entorno del parque eólico (excepto gaviota patiamarilla). Gráfica obtenida a partir del promedio quincenal de los datos de campo tomados en el periodo de estudio (diciembre 2008-noviembre 2009). Para cada quincena se han representado tres valores: el máximo, el mínimo y el promedio quincenal

Así, el pico observado en la primera quincena de julio fue debido a la irrupción de un bando de 100 gaviotas reidoras, y el destacado número de aves observado a primeros de noviembre se debió a un fuerte temporal de intensas lluvias, fuertes vientos y grandes olas que sobrepasaban el dique, y que originó que numerosas aves buscasen refugio en el interior del puerto. Entre éstas, se

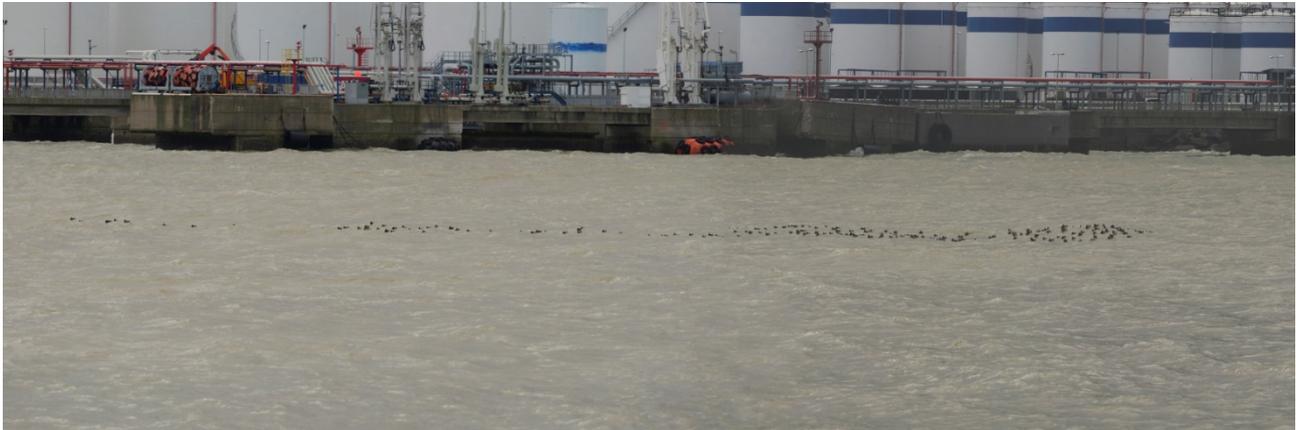
Los temporales ya sean de frío, intensas precipitaciones o fuertes vientos, provocan la llegada de numerosas aves al Superpuerto en busca de refugio. En la foto, bando de unos 120 ánades frisos y unos 90 silbones europeos descansando en el puerto interior, cerca del dique de Punta Lucero, durante un intenso temporal de viento e intensas lluvias acontecido entre el 4 y el 9 de noviembre de 2009. No todas las aves son visibles a la vez a consecuencia del fuerte vaivén de las aguas.

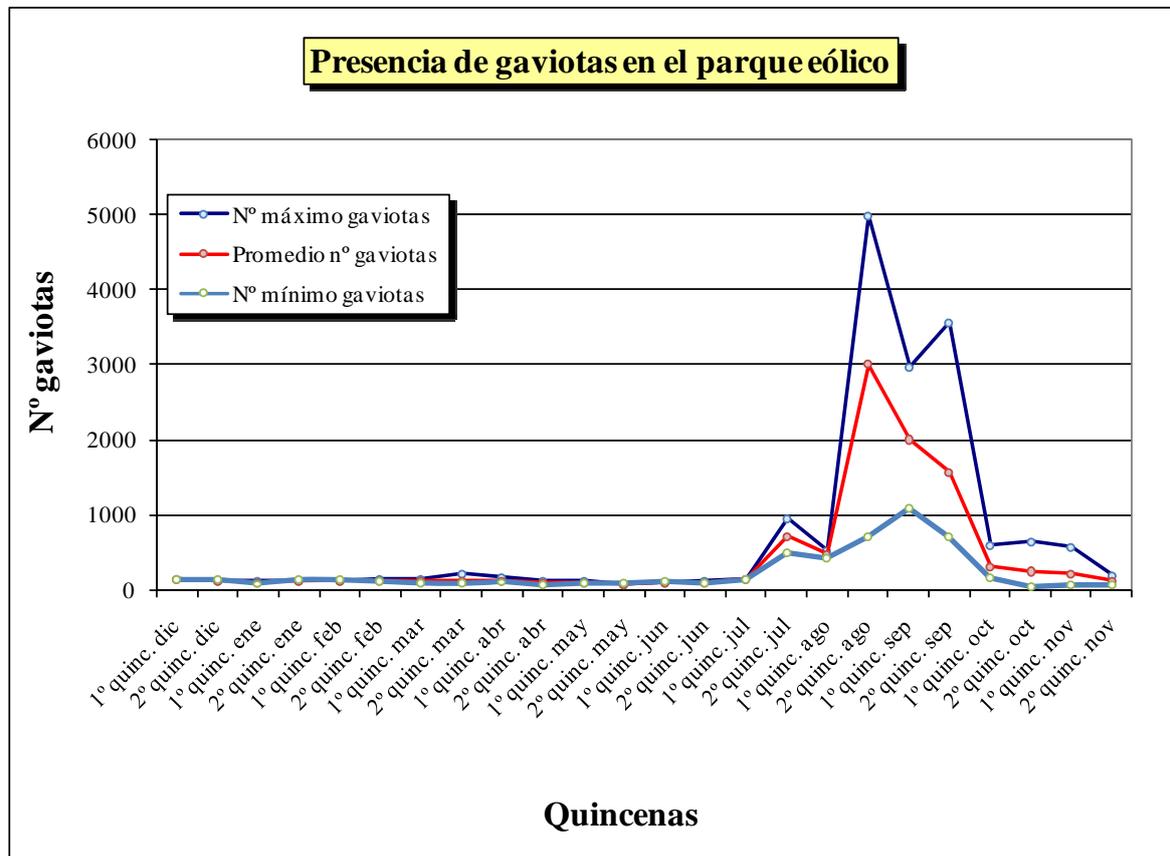
Esta especie está presente durante todo el año, pero su presencia se incrementa notablemente a partir del mes de julio, alcanzándose los máximos numéricos entre agosto y primera quincena de septiembre, llegándose a congregarse cerca de 5.000 gaviotas en el dique de Punta Lucero y su entor-

no más cercano, decreciendo progresivamente su número al irse dispersando poco a poco a otras áreas del Cantábrico. A partir de noviembre, su número se estabiliza manteniéndose en los siguientes meses unos valores más o menos constantes (entre un mínimo de unas 50 y un máximo cercano a las 200 gaviotas), que se corresponderían principalmente con los de las aves residentes en zona todo el año.

Figura 6. Evolución anual del número de gaviotas en el Superpuerto cerca del entorno del parque eólico. Gráfica obtenida a partir de los datos de campo tomados en el periodo de estudio (diciembre 2008-noviembre 2009). Para cada quincena se han representado tres valores: el máximo, el mínimo y el promedio quincenal.

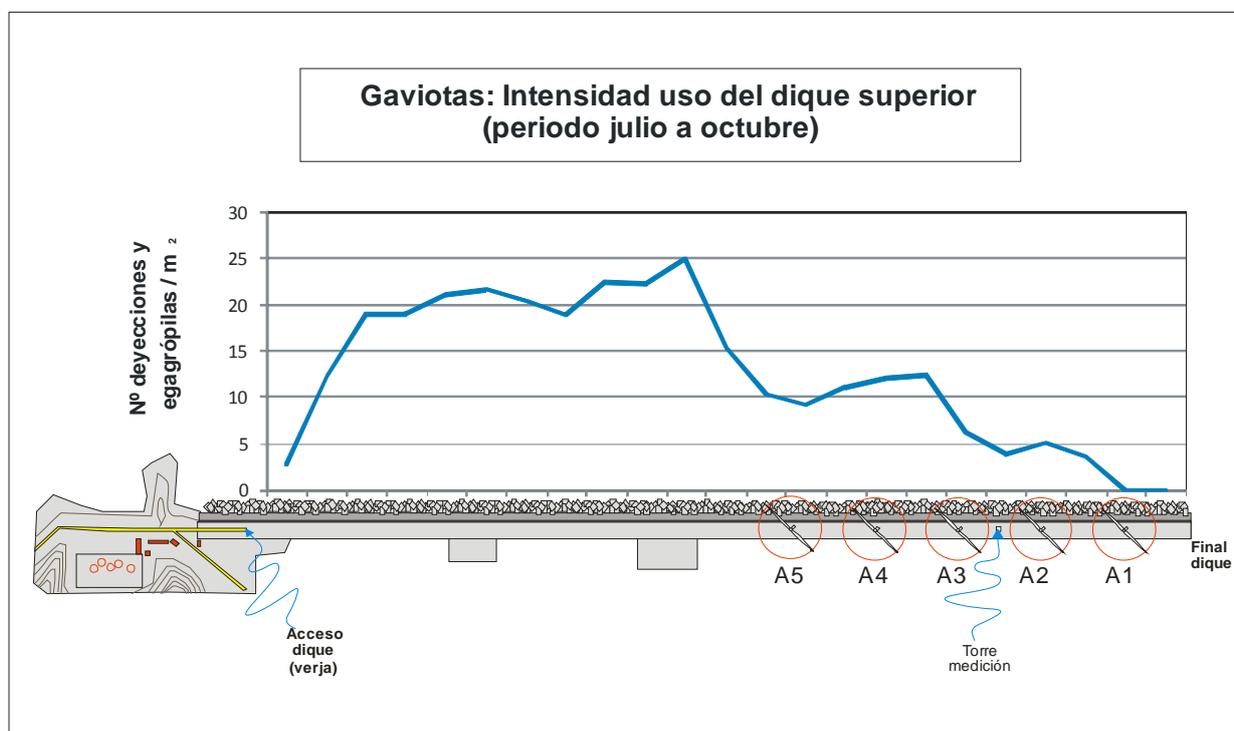
En la figura 7 se muestra gráficamente los resultados obtenidos. En ella se ha reemplazado el eje X por un croquis del dique a la misma escala, pero se han conservado las distintas subdivisiones que representan los tramos de 100 m establecidos en el dique superior. En la gráfica se refleja el uso que hacen las gaviotas del dique superior y se ve que la zona de descanso preferente, al igual que el año anterior, ha sido la primera mitad del dique superior, antes de la zona de los aerogeneradores. A diferencia de lo acontecido el año anterior, también han utilizado como lugar de descanso la parte del dique superior donde están ubicados los aerogeneradores (principalmente en el tramo comprendido entre el A5 y el A3), y los primeros 200 m del dique (cerca de la verja de acceso), aunque con mucha menos frecuencia.

Figura 7. Representación de la acumulación de deyecciones y egagrópilas que regurgitan las gaviotas / m^2 en el dique superior.

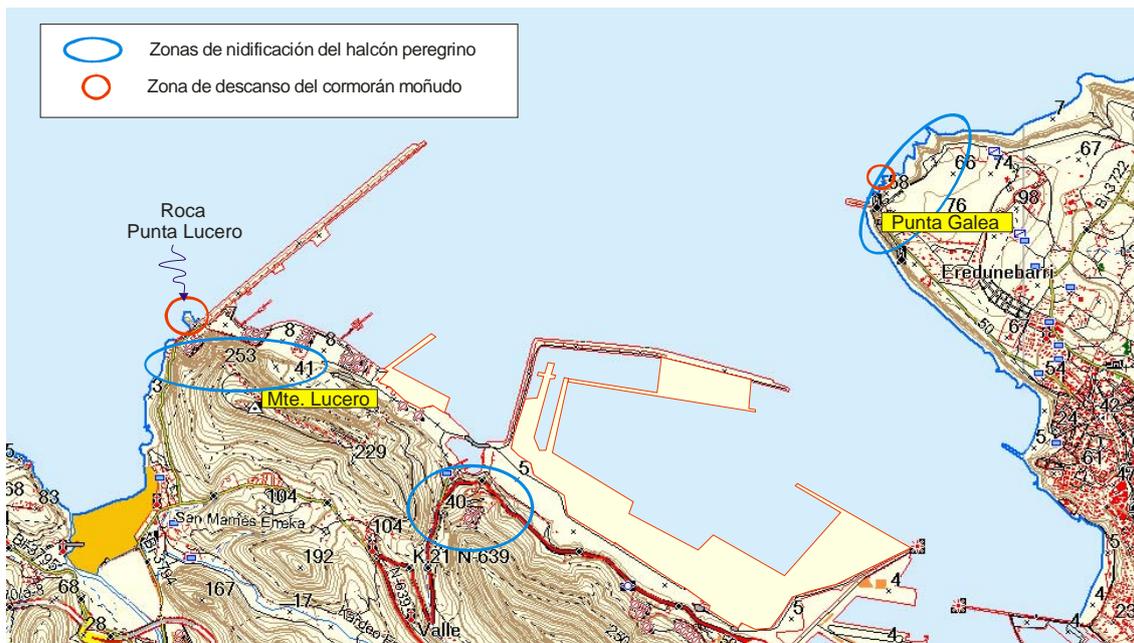
Figura 8. Zonas de nidificación del halcón peregrino (monte Lucero, cantera de Zierbena y Punta Galea) y zonas de nidificación y/o reposo del cormorán moñudo (roca Punta Lucero y Punta Galea) en el Abra de Bilbao.

En el mapa de la figura 8 se han señalado los tres territorios identificados del halcón peregrino y las dos principales zonas de asentamiento del cormorán moñudo en el Abra de Bilbao.

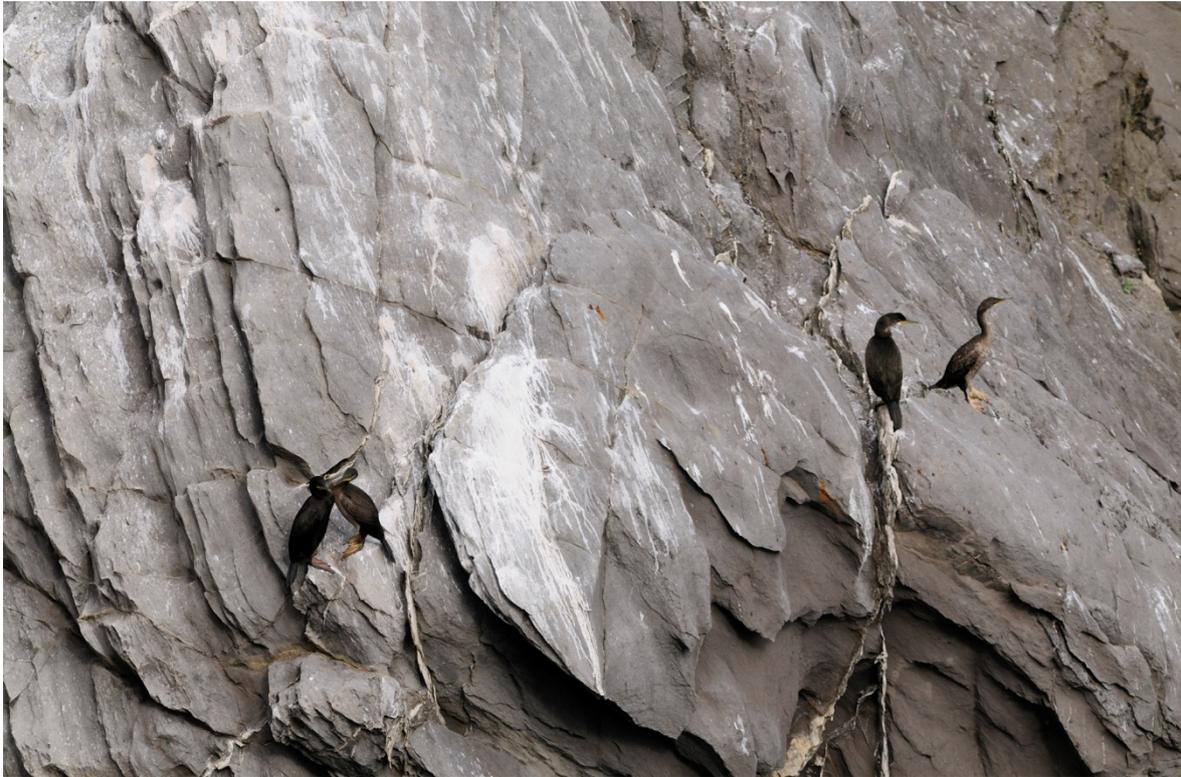
En 2009 el cormorán moñudo ha conseguido criar en la roca Punta Lucero con una pareja segura y otra probable. En la foto un adulto con sus tres pollos recién salidos de nido.

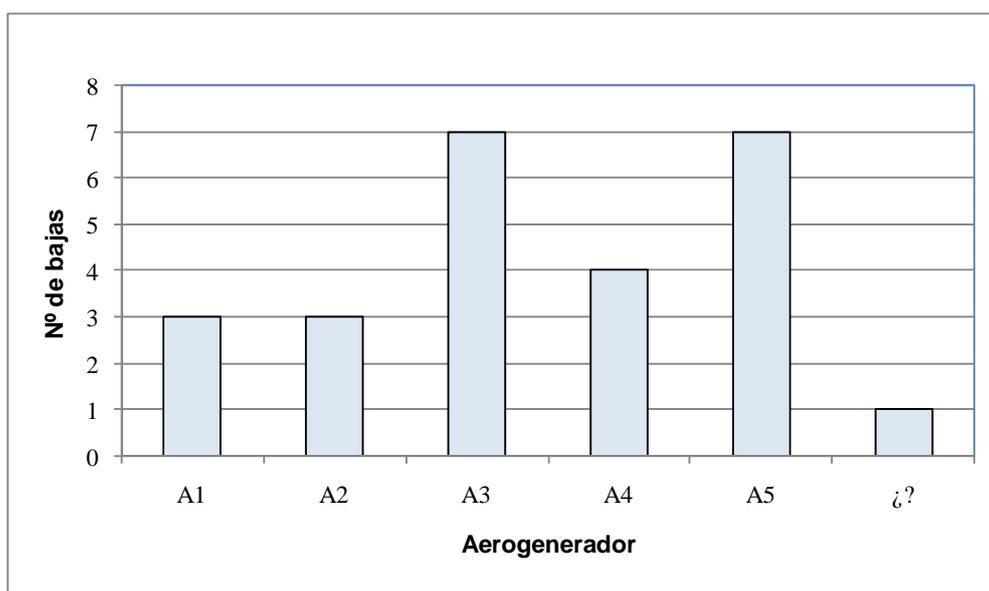
En la gráfica, la última barra correspondería a un ave que fue arrojada a la mar y que fue comunicada por un operario pero que no fue capaz de ubicar el lugar donde apareció el cadáver.

Figura 9. Número de aves muertas encontradas en el dique de Punta Lucero asociadas a cada aerogenerador, A1 - A5, a lo largo del periodo de estudio (diciembre 2008 a noviembre 2009). En el eje de abscisas, la simbología ¿? representa una ubicación desconocida.

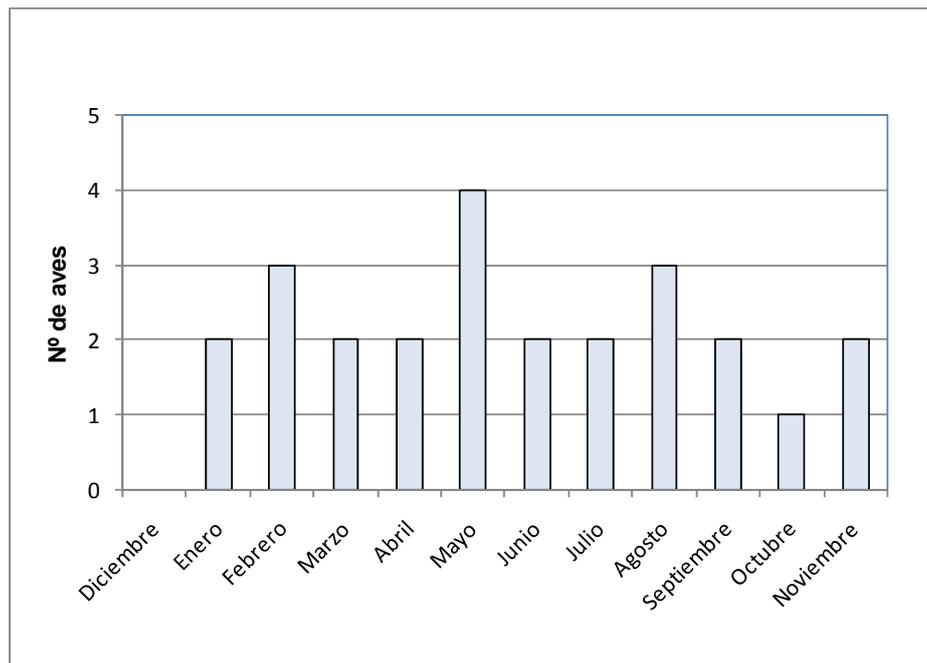
La distribución de los cadáveres encontrados en el dique a lo largo de los meses del estudio se muestra en la figura 10. En ella se observa que el mayor número de bajas se ha registrado en el mes de mayo (4 cadáveres), seguido de febrero y agosto con tres aves siniestradas. En el mes de diciembre no se localizó ninguna baja.

Figura 19. Número de aves siniestradas por colisión con los aerogeneradores detectadas en el dique de Punta Lucero durante el periodo de estudio (diciembre 2008 a noviembre 2009).

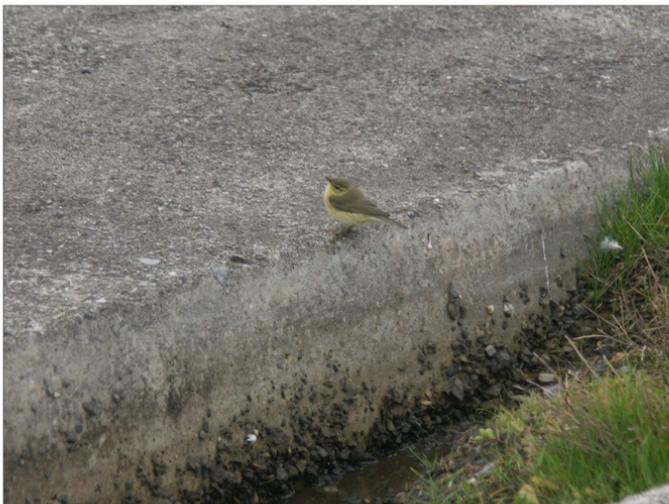
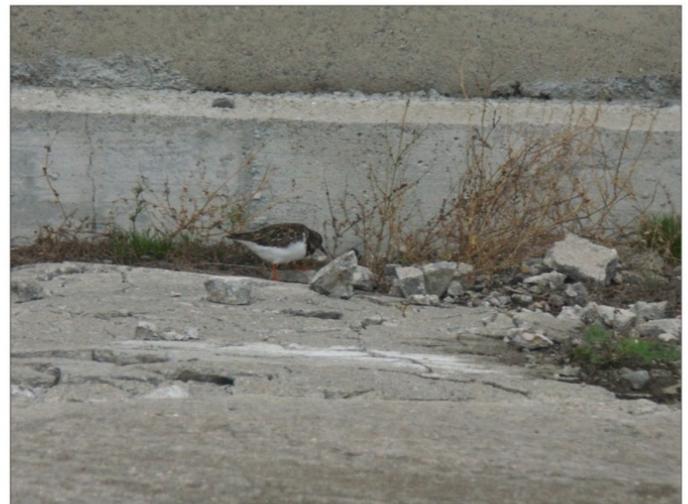
En años anteriores se observó que durante los movimientos migratorios muchas aves que estaban viajando llegaban muy cansadas y débiles por lo que recalaban en el dique de Punta Lucero. Algunas de estas aves, sobre todos las de cierto tamaño como garzas reales, avefrías..., solo necesitaban descansar unas horas antes de continuar. Pero otras, fundamentalmente aves de pequeño tamaño, aprovechaban la escasa vegetación del dique para refugiarse y también para alimentarse de las semillas, brotes o insectos asociados a la vegetación o los pequeños invertebrados que hay bajo las piedras sueltas repartidas a lo largo del dique, por lo que llegaban a permanecer varios días.

Algunas aves encuentran refugio y alimento en el parque eólico, por lo que llegan a permanecer bastantes días.

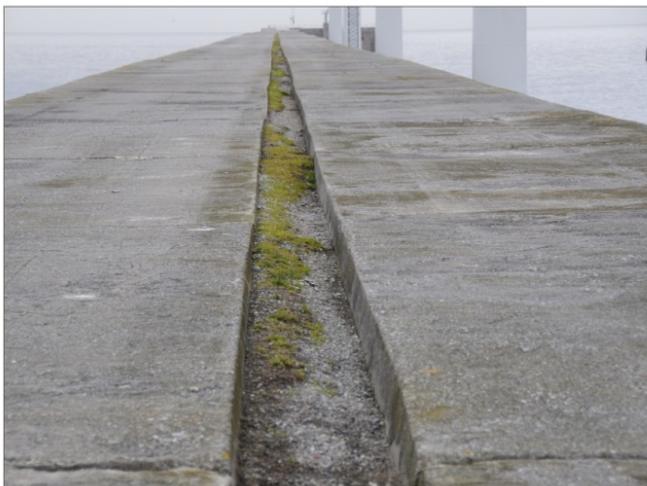
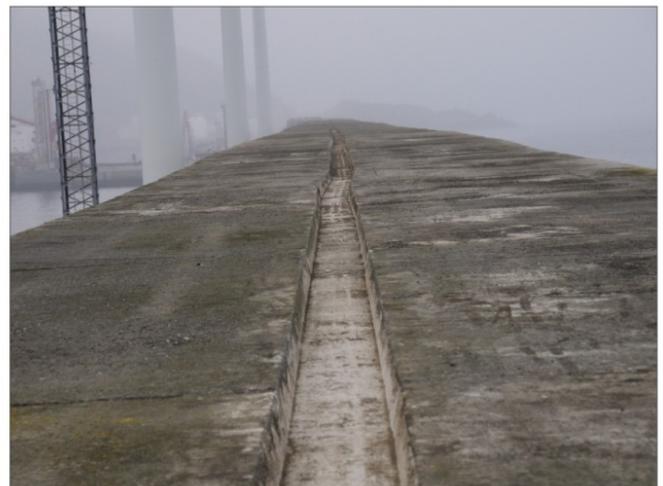
Antes y después de la limpieza de la vegetación y elementos disgregados en el dique superior. La misma actuación se ha realizado en el dique inferior.

Como medidas correctoras ante estos dos hechos (presencia de distintas aves y presencia del halcón) se propuso la eliminación de la vegetación y la retirada de las piedras y gravas de la segunda mitad de dique de Punta Lucero (donde se ubica el parque eólico) y el mantenimiento de la limpieza a lo largo de todo el año. La finalidad de estas medidas es privar de refugio o de fuente de alimentación a las pequeñas aves, con el fin de que sea menos apetecible para ellas quedarse más tiempo del que necesitan para reponer fuerzas. De esta forma, tras descansar y no encontrar recursos adecuados a sus necesidades abandonarían el parque eólico.
