**SEGUIMIENTO Y VIGILANCIA DEL IMPACTO  
HACIA LA AVIFAUNA DEL PARQUE EÓLICO PUERTO DE BILBAO**

**FASE FUNCIONAMIENTO (AÑO X)**

**(DICIEMBRE 2014 - NOVIEMBRE 2015)**

**PROMOTOR: ENERGÍAS RENOVABLES EL ABRA S.L.U.**

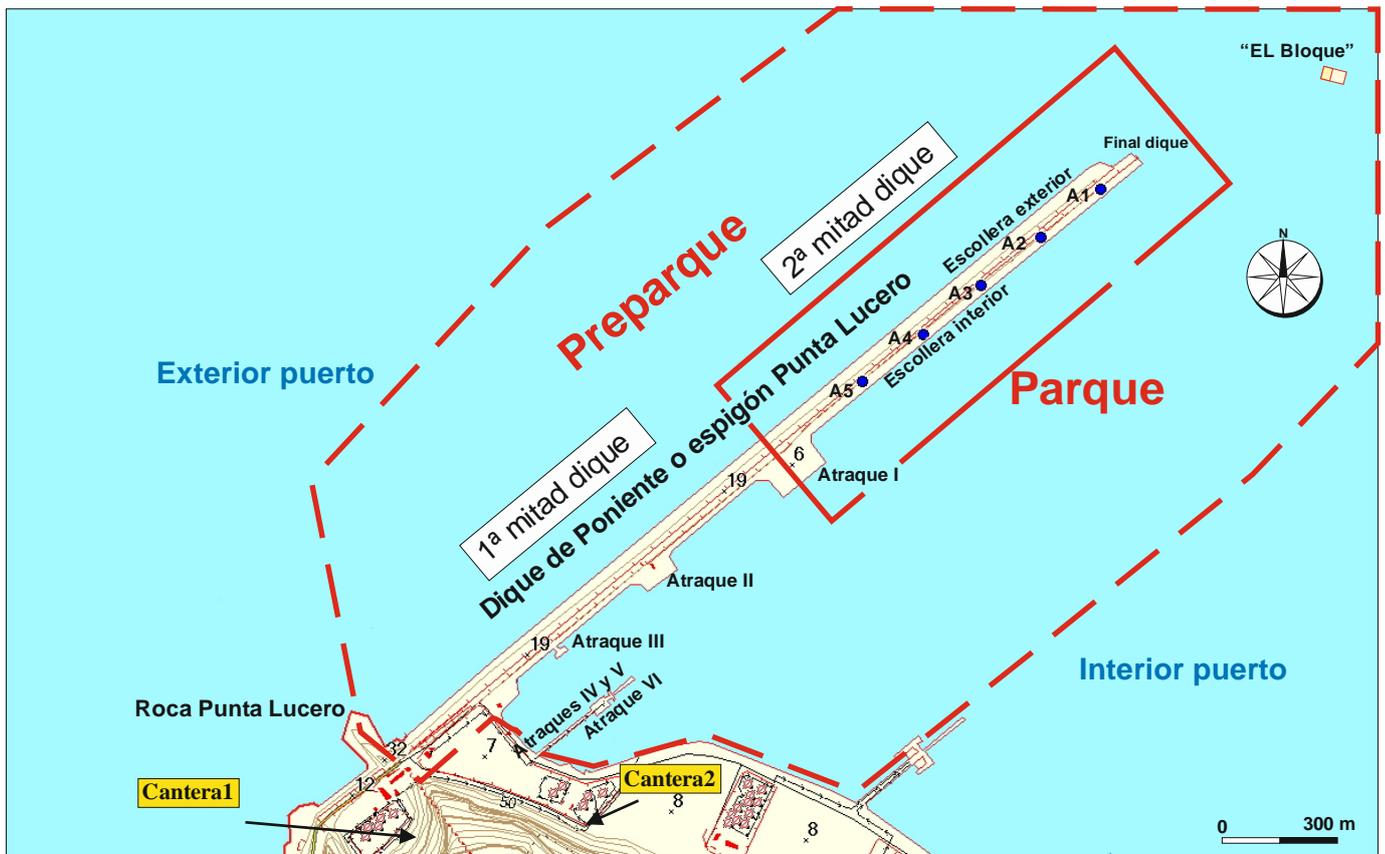
Figura 2. Localización del parque eólico en el dique de Punta Lucero del Puerto de Bilbao e identificación de algunos puntos relevantes en la zona. A1, A2... indica la ubicación de los aerogeneradores.

En el esquema de la figura 2 se muestra la localización de los 5 aerogeneradores en el dique de Punta Lucero, así como la identificación de algunos puntos relevantes en la zona. El rectángulo rojo, en la segunda mitad del dique, define la superficie considerada bajo la influencia directa del parque eólico y fuera de éste se ha considerado una zona de preparque, en la cual está incluida la primera mitad del dique.

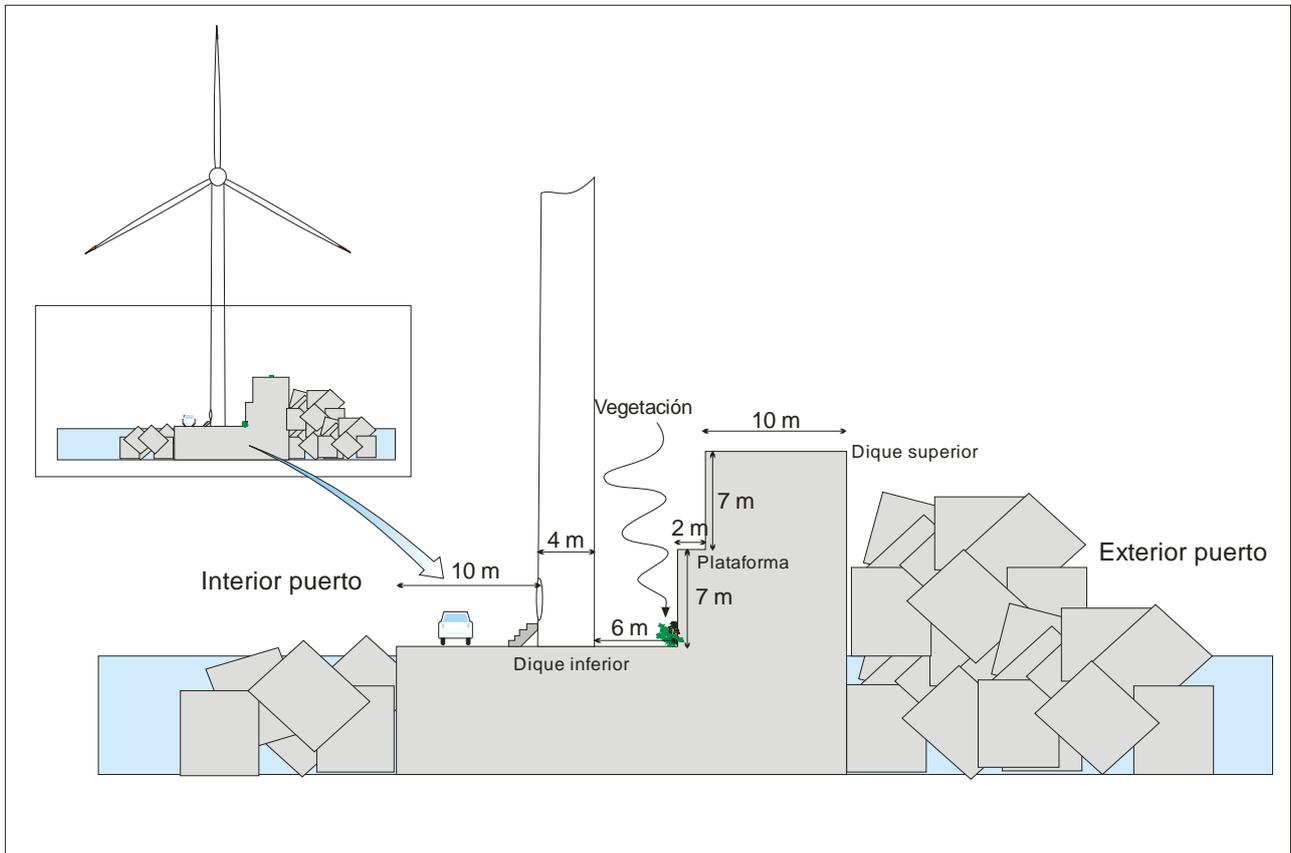
Figura 3. Esquema del corte transversal del dique de Punta Lucero mostrando las diferentes zonas en altura y algunos detalles significativos.

El dique de Punta Lucero presenta tres zonas con diferentes alturas. El esquema de la figura 3 muestra un corte transversal del dique resaltando sus distintas partes:

- El dique inferior, con una anchura de 20 m, está en la zona de las aguas internas del puerto. En esta zona se localizan los atraques de los petroleros y desde la mitad hasta su final está protegido por una pequeña escollera formada por la acumulación de rocas y bloques de diversos tamaños. En su segunda mitad se cimentan los aerogeneradores del parque.
- Una plataforma de 2 m de anchura, situada a 7 m de altura con respecto al dique inferior, y que recorre todo el dique por su parte interna.
- El dique superior, con 10 m de anchura y 14 m de altura con respecto al dique inferior. Está expuesto a la parte externa del puerto, por lo que en toda su longitud y para protegerlo de los fuertes oleajes tiene una escollera mucho mayor que la de la zona interna formada por grandes bloques de hormigón.

El pasillo de unos 10 m de ancho comprendido entre la escollera interior y los molinos, en el dique inferior, es la zona por donde circulan habitualmente vehículos como los de servicio del puerto, de vigilancia o de mantenimiento del parque.

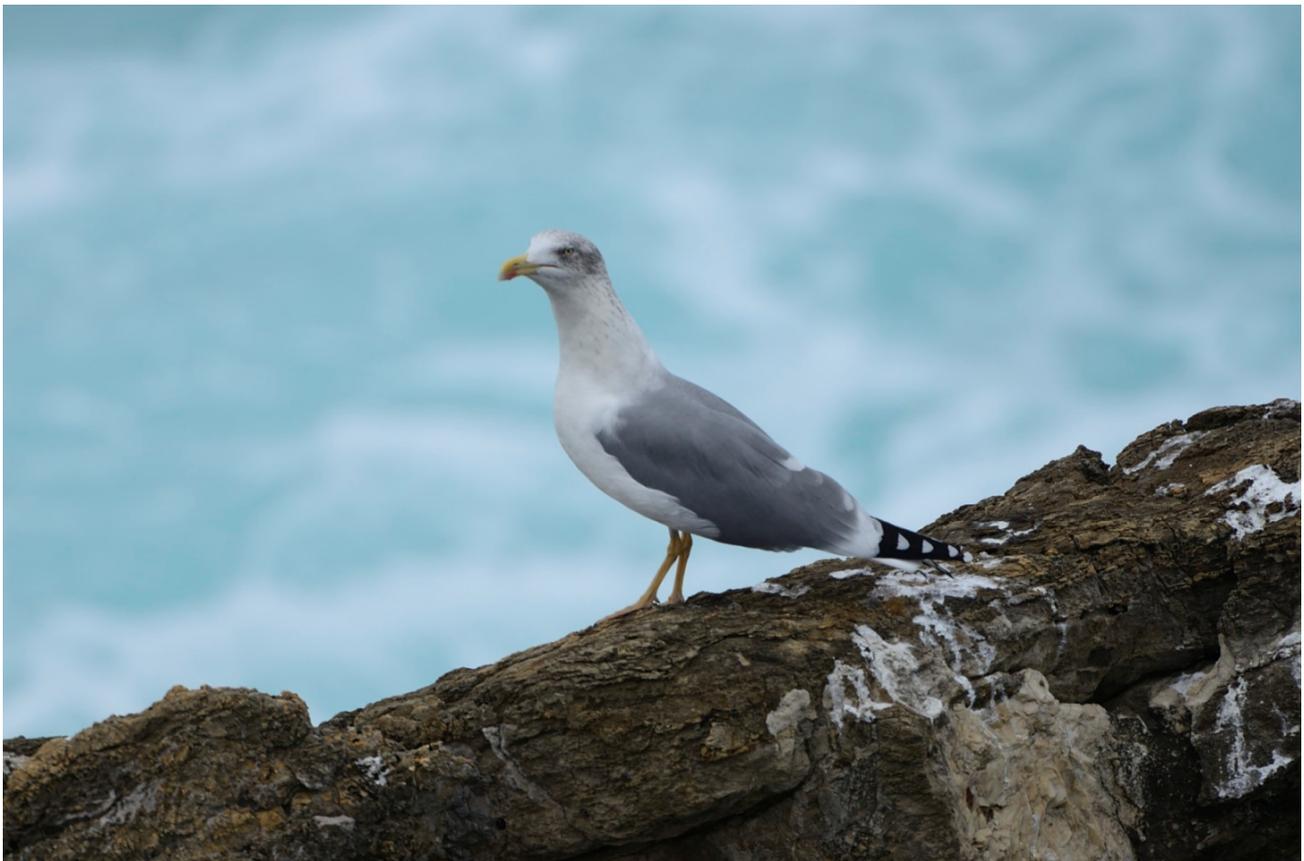
La gaviota patiamarilla es la especie más abundante en el entorno del parque eólico y está presente durante todos los meses del año.

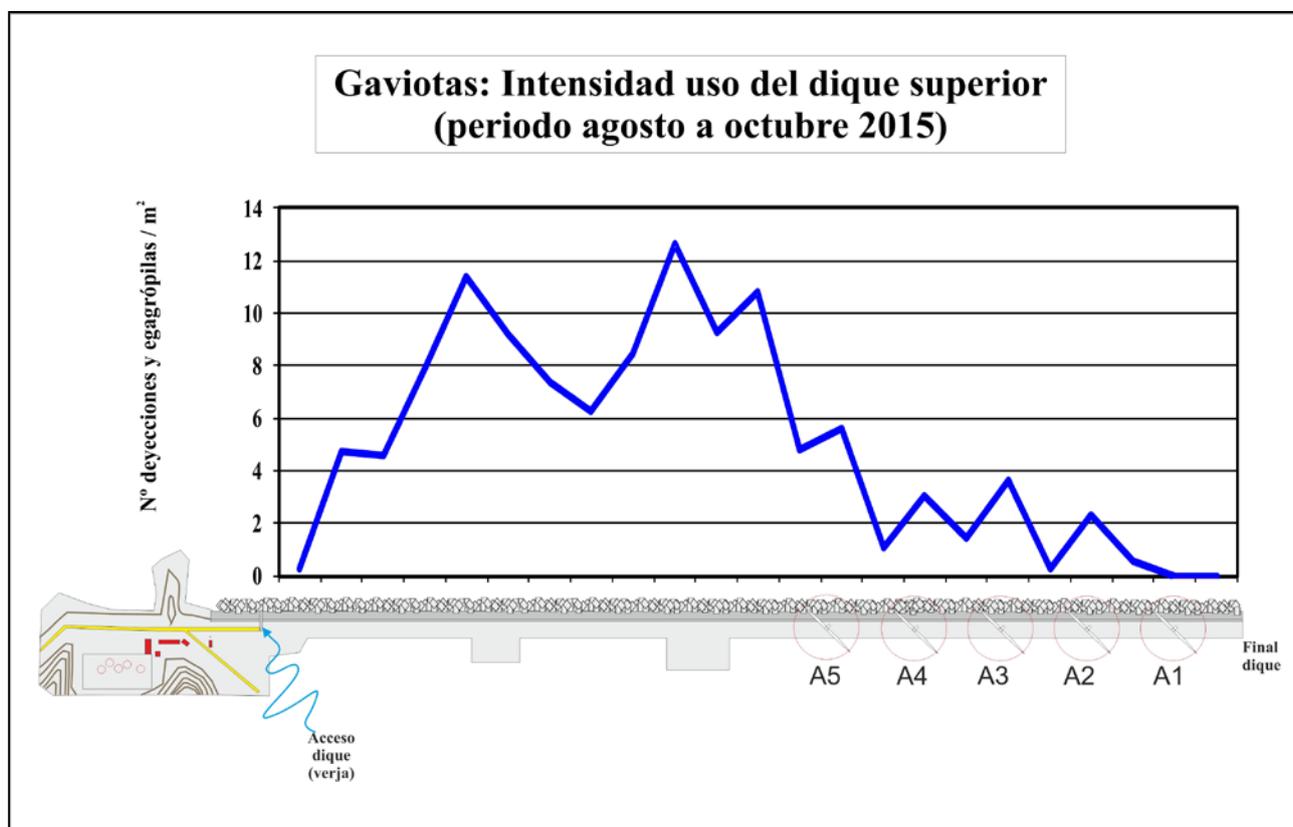
Figura 9. Representación de la acumulación de deyecciones y egagrópilas que regurgitan las gaviotas /  $m^2$  en el dique superior y que reflejan la intensidad de uso que hacen del mismo en el periodo de máxima presencia en el Puerto.

En la figura 9 se muestran gráficamente los resultados obtenidos este año. En la gráfica se ha reemplazado el eje X por un croquis del dique a la misma escala, pero se han conservado las distintas subdivisiones que representan los tramos de 100 m establecidos en el dique superior.

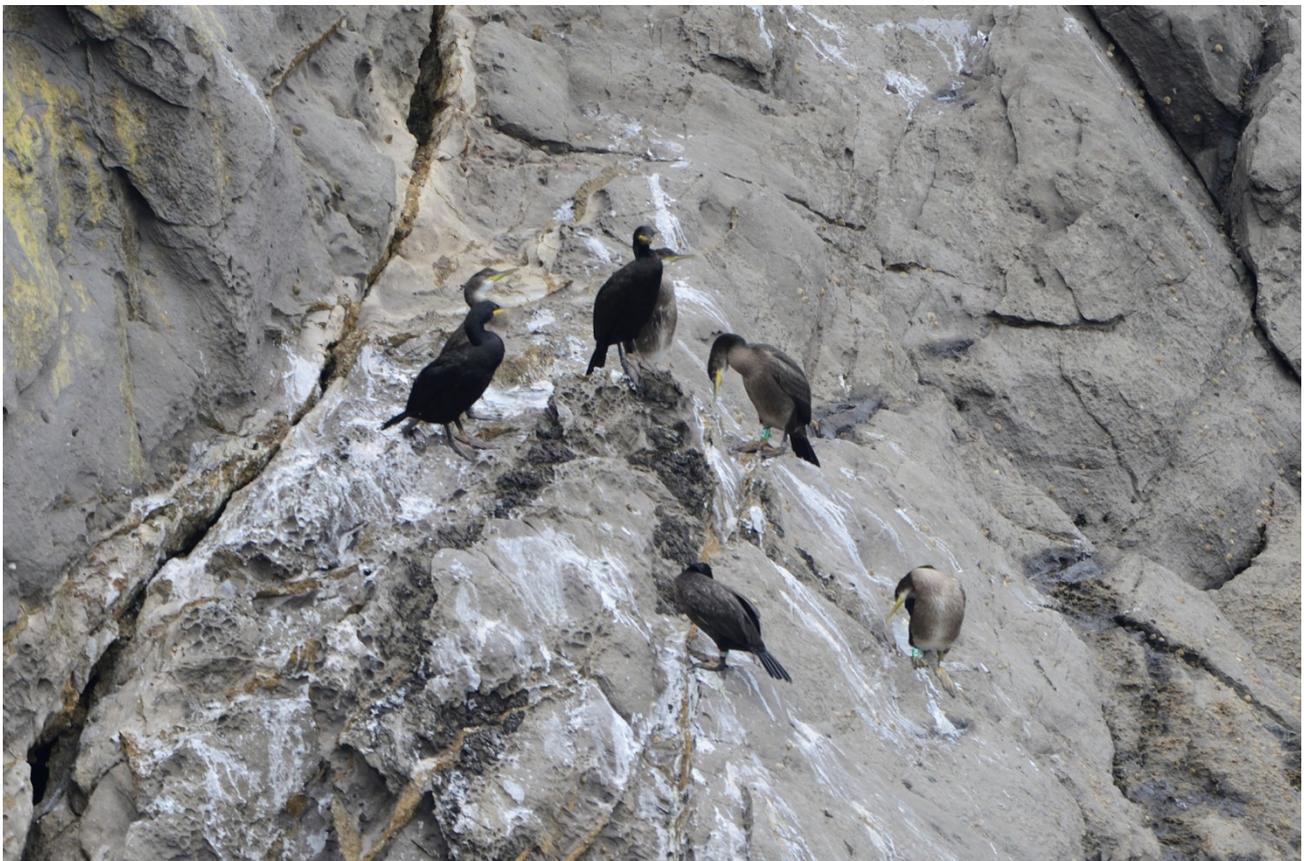
En 2015 han criado tres parejas de cormorán moñudo en la roca Punta Lucero y han sacado adelante cuatro pollos que son los ejemplares más claros de la fotografía superior.

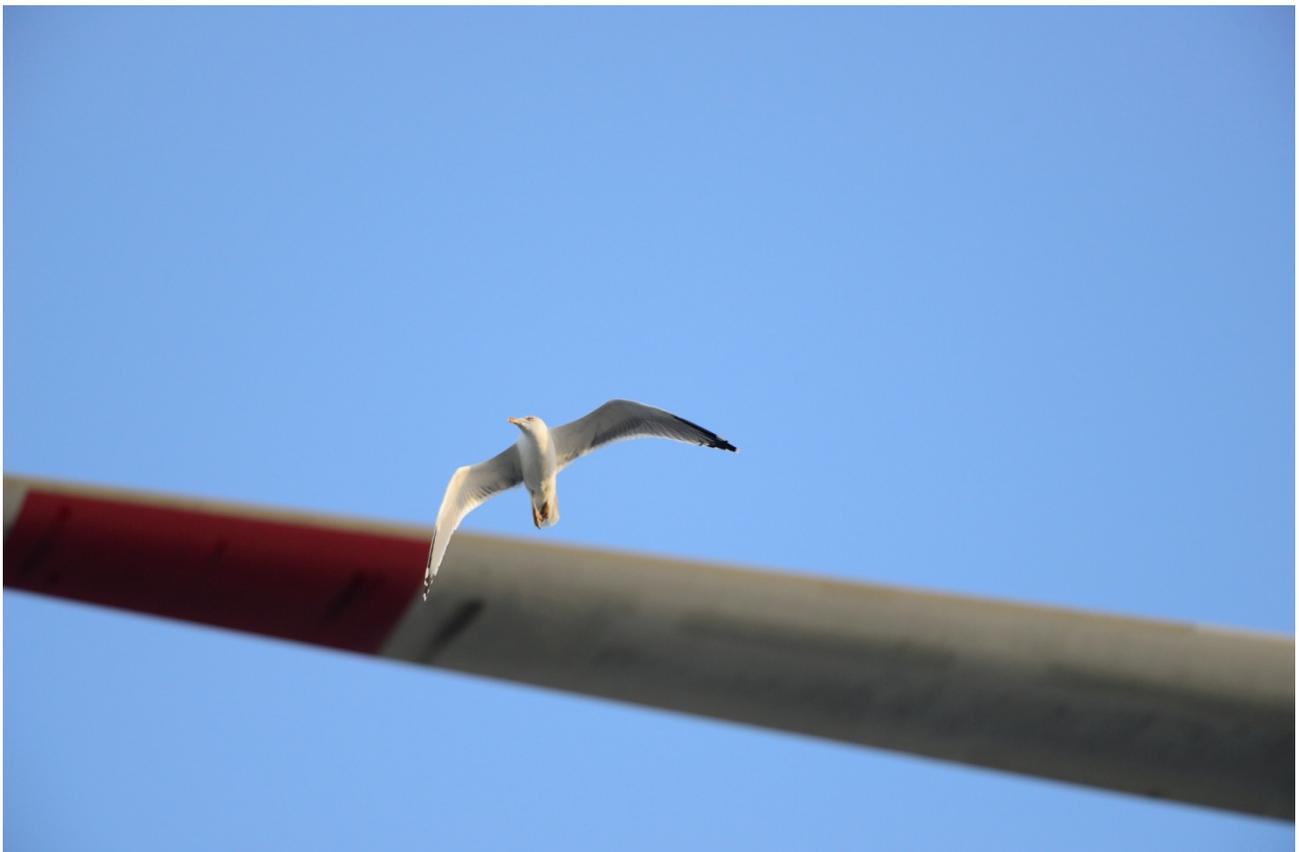
La gaviota patiamarilla es la especie que más bajas sufre en el parque eólico ya que es la especie que más vuelos realiza entre los aerogeneradores a lo largo del año.

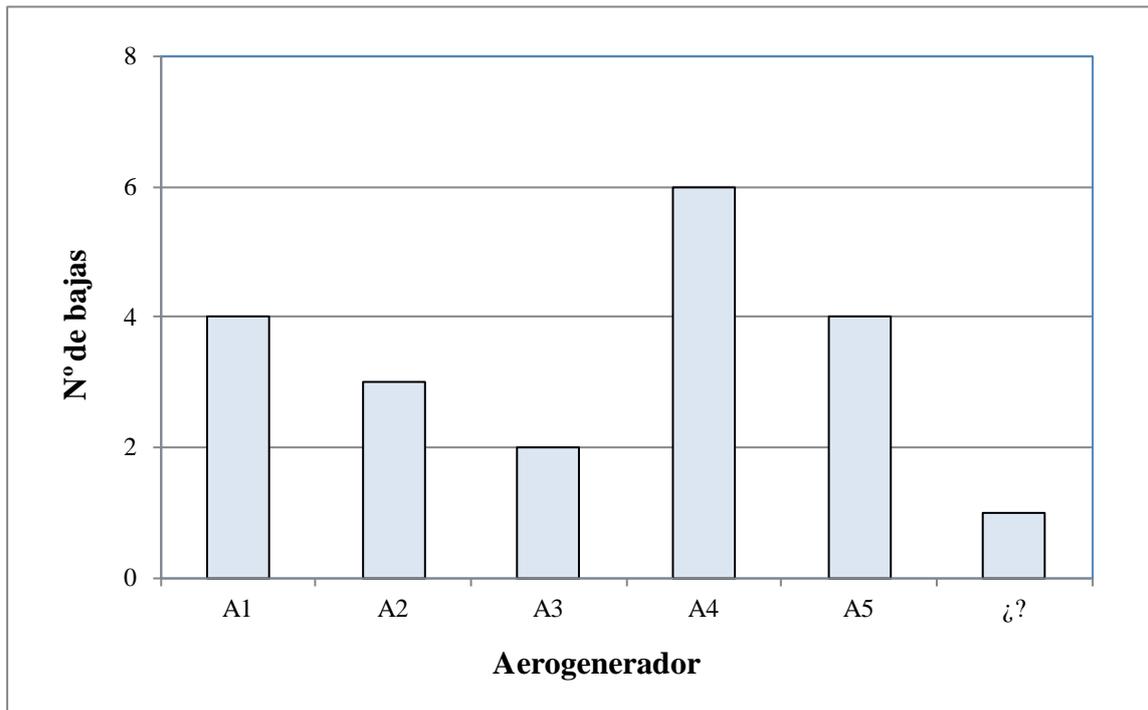
Figura 12. Número de aves muertas encontradas en el dique de Punta Lucero asociadas a cada aerogenerador en el periodo de estudio (diciembre de 2014 a noviembre de 2015). A1, A2..., representan los aerogeneradores y ¿? indica que se desconoce cuál es el aerogenerador causante del accidente.

Este año, excepto en un caso, se ha podido asociar cada baja con el aerogenerador causante del accidente y la información recopilada en las jornadas de campo se resume en la figura 12.

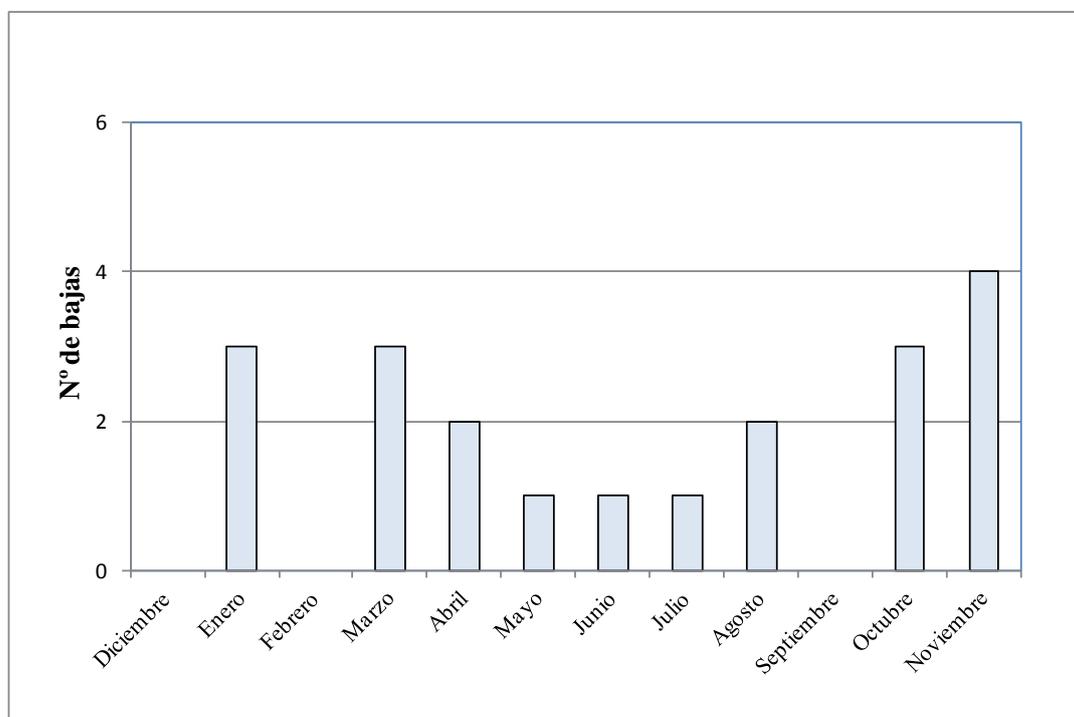
Figura 13. Número de aves siniestradas por colisión con los aerogeneradores detectadas en el dique de Punta Lucero durante el periodo de estudio (diciembre de 2014 a noviembre de 2015).

La distribución de los accidentes identificados en los meses del estudio se resume en la figura 13.

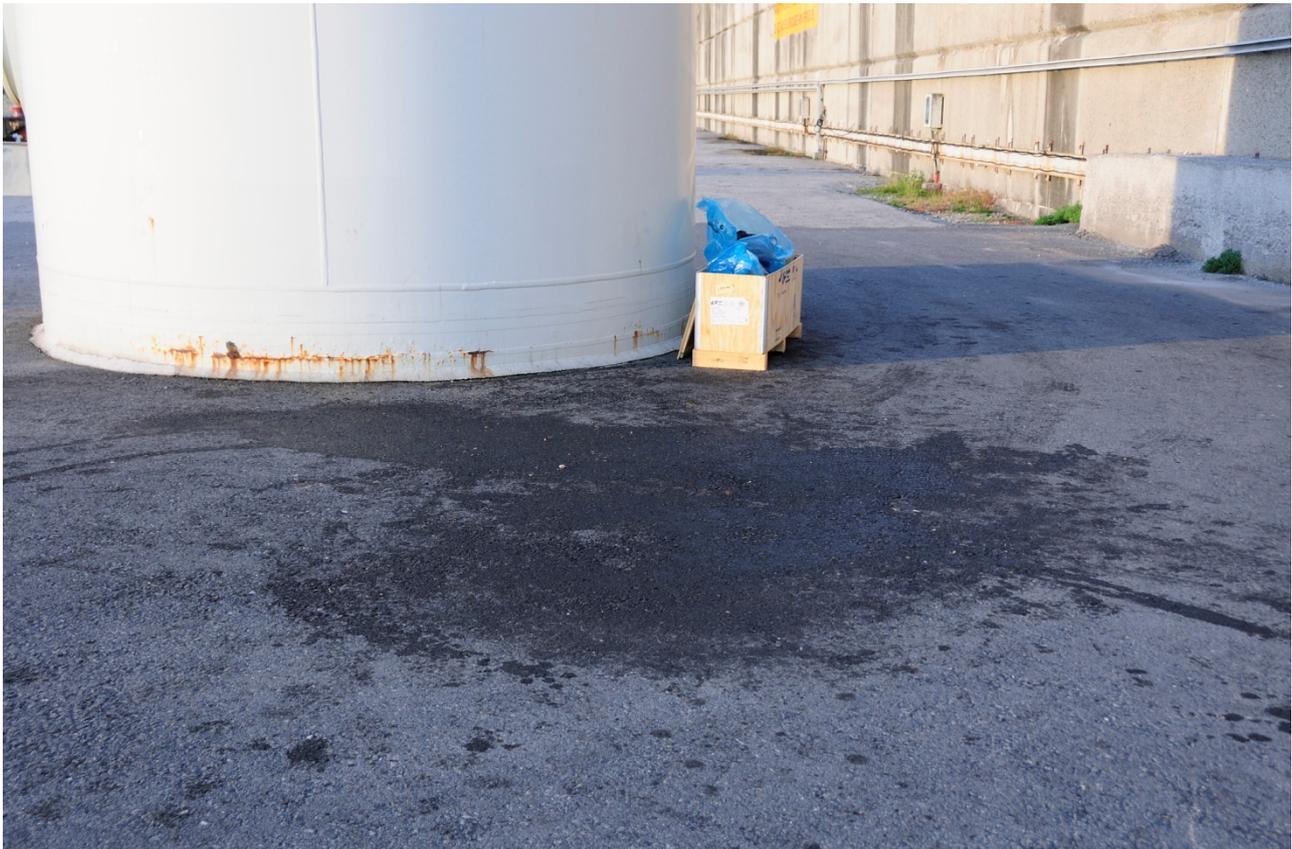
Cabe recordar que cuando se producen fuertes vientos y sobre todo cuando se producen temporales de grandes olas, el material depositado en el dique puede acabar en el mar, incluso pudiendo ser arrastrado el material más pesado.

El almacenamiento inadecuado de piezas sustituidas con pérdidas de aceite en el dique es una mala práctica que se debe corregir.

1. evitar que los embalajes, flejes... sean diseminados por el viento a lo largo del dique o en el mar,
2. establecer medidas que eviten las pérdidas de lubricantes o en su defecto disponer de sistemas de recogida de derrames que eviten que caigan en el dique. Las piezas retiradas no deben permanecer almacenadas en el dique largo tiempo y se debe evitar que derramen aceite en el dique. Como solución se podría colocar una lámina de plástico con arena (u otro material absorbente) sobre la que se depositarían las piezas retiradas susceptibles de tener fugas,

3. tener preparados sistemas de recogida para las fugas producidas como podrían ser arenas u otro material absorbente que permitiera retirar del dique con eficacia los posibles derrames. Posteriormente dichos residuos deberían ser tratados por un gestor autorizado,

4. y por último, con respecto a la pérdida de aceite de los aerogeneradores y que llega a caer al exterior, se debería diseñar un protocolo de aviso complementado con un cartel informativo de tal forma que cuando se detecte una fuga -ya sea durante las visitas de campo, por el personal del puerto, por los diferentes trabajadores...- se pudiera avisar a un responsable para anular la fuga.

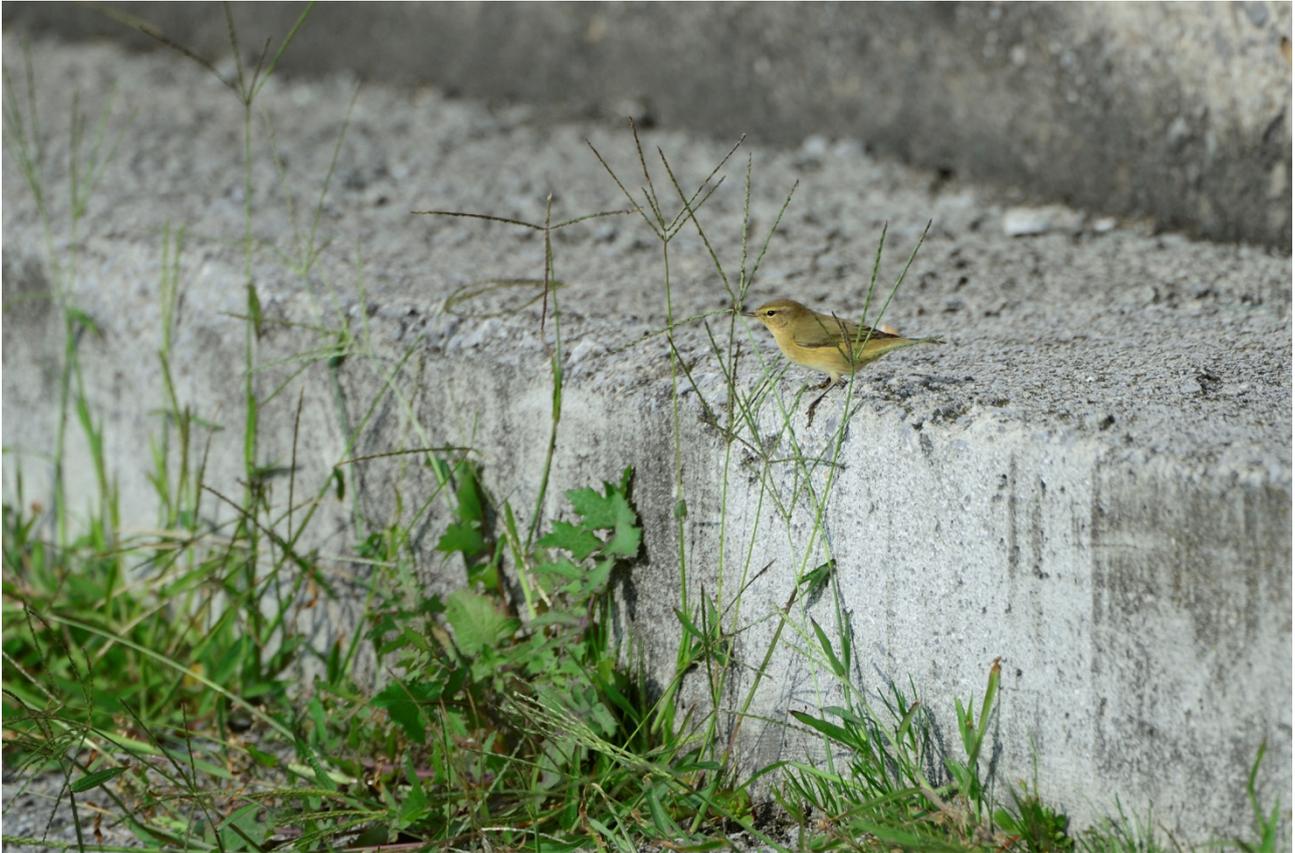
Al igual que otros años, algunas especies paran en el dique buscando alimentarse en la vegetación que se desarrolla en el dique o bien descansar.

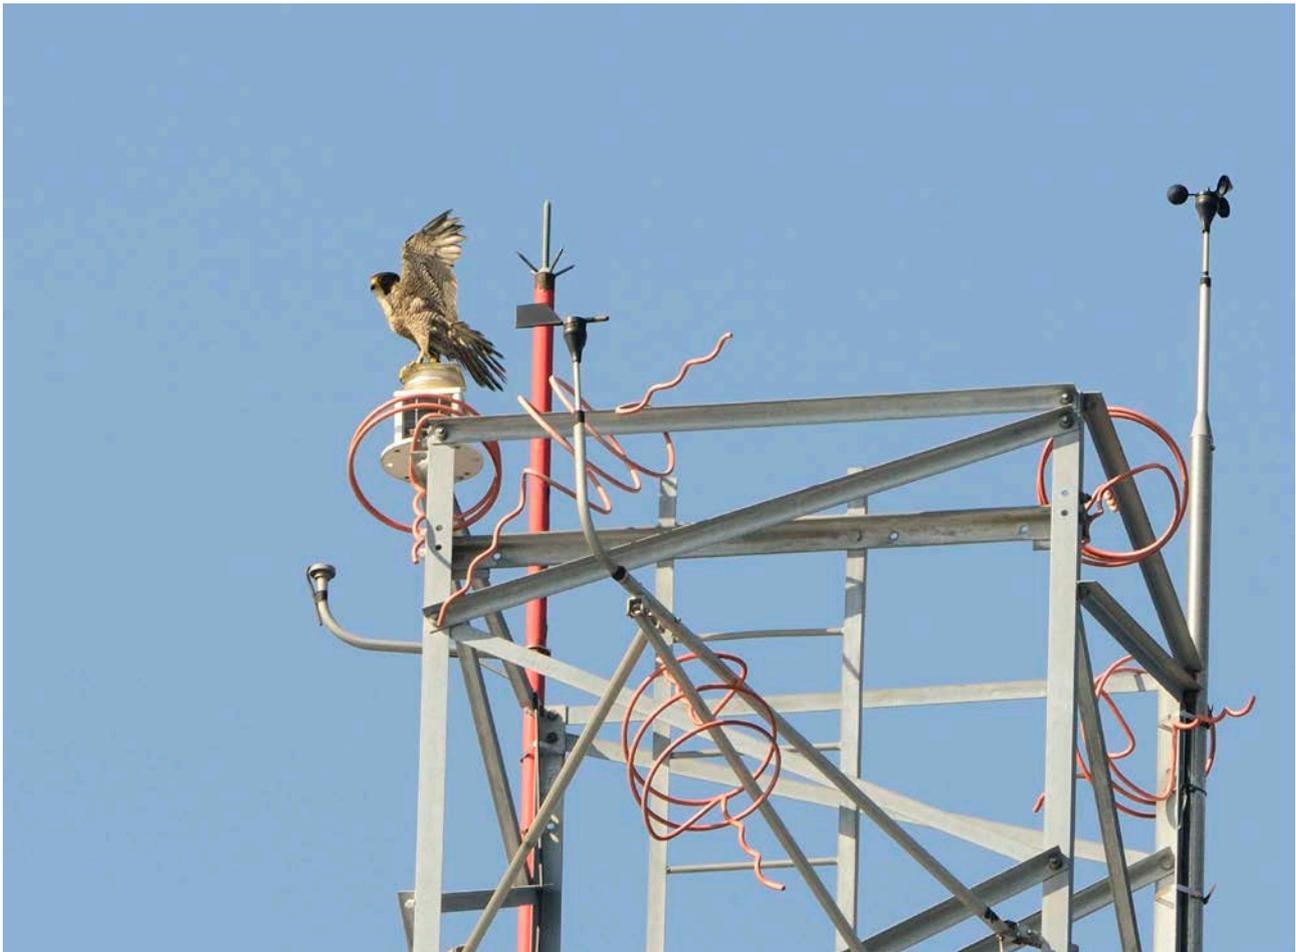
Este año el parque eólico ha sido menos frecuentado por el halcón peregrino. Aún así y al igual que en años anteriores la torre de medición que se ubicaba entre los aerogeneradores A2 y A3 ha sido uno de los sitios preferidos como atalaya de observación desde la cual partir a cazar.

La torre de medición, a lo largo de los años, ha mostrado un progresivo deterioro por una falta de mantenimiento y ya no estaba operativa. Al no ser necesaria se propuso el año anterior su

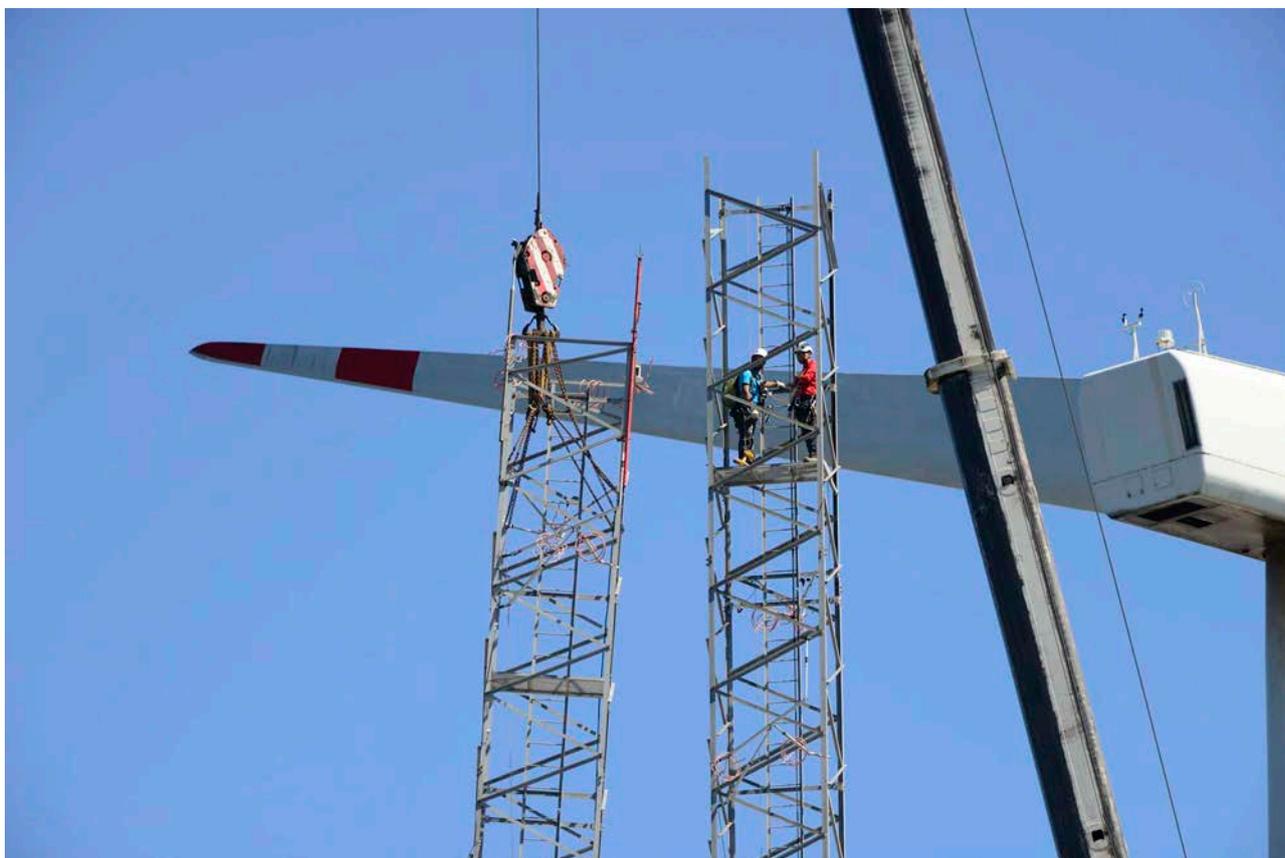
La desmantelación de la torre de medición se realizó a finales de agosto de 2015. El primer día de trabajo, 25 de agosto, se desmontó la torre de medición en tres tramos que se ubicaron en el dique inferior de Punta Lucero con una grúa y previa eliminación de los tornillos de sujeción entre ellos. El segundo día, 26 de agosto, se procedió a desmontar dos de los tramos para facilitar su transporte, también se acopiaron los distintos elementos sueltos (travesaños, tornillos, antenas, cables...) y por último se procedió a picar la base de hormigón, cortar los ángulos metálicos que sobresalían e igualar con cemento el terreno. Una semana después, el 3 de septiembre, se cargó todo el material para su traslado a una chatarrería.

A finales de agosto de 2015 se procedió a desmantelar la torre de medición

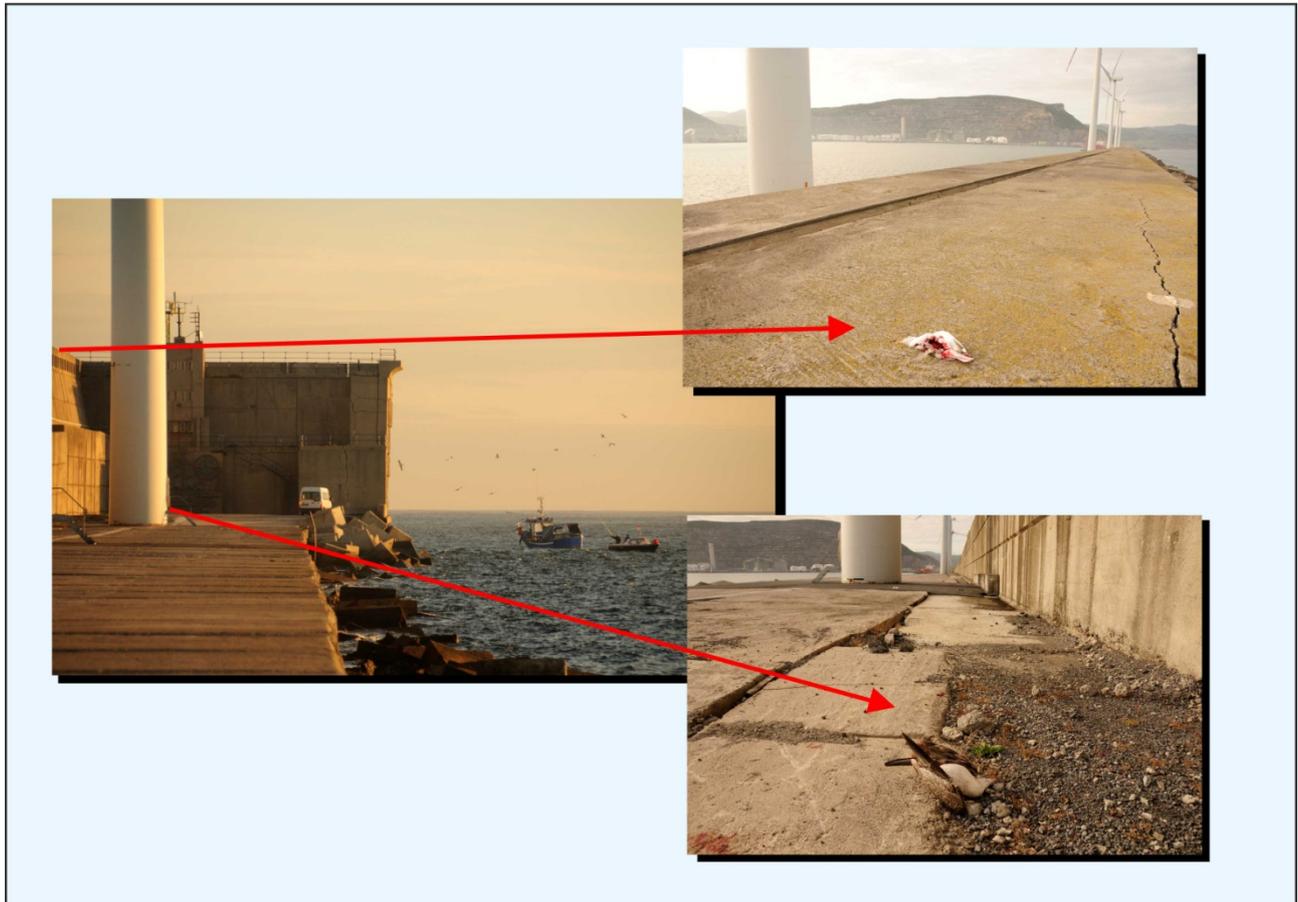
La pesca en la cercanía del parque eólico contribuye a aumentar la siniestralidad al atraer un importante número de gaviotas patiamarillas a los barcos. El barco pesquero de la foto superior faenaba cerca del aerogenerador A1 y atrajo numerosas gaviotas que se perseguían tras conseguir un descarte y en menos de una hora murieron dos gaviotas.

por una parte evitar artes de pesca como trasmallos o palangres que podrían afectar negativamente al escaso cormorán moñudo que cría en la zona y (2) por otra parte evitar la "nube" de gaviotas que atraviesan y vuelan repetidamente entre los molinos cuando los barcos faenan cerca y que puede contribuir a aumentar la mortalidad del parque. Al entender de este técnico, esta banda podría establecerse en una anchura comprendida entre 500 y 1.000 m a cada lado del dique de Punta Lucero.

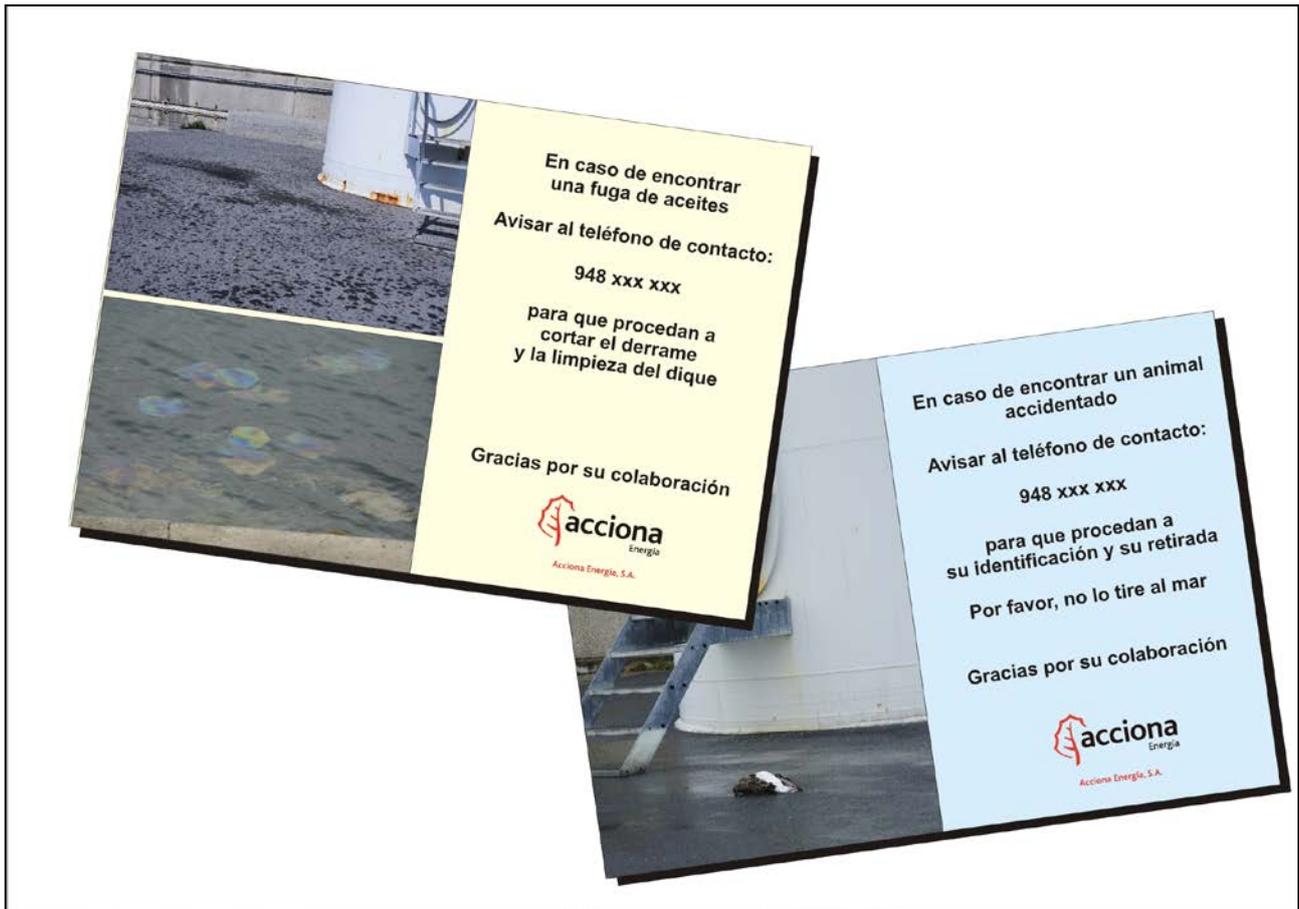
Modelos de carteles informativos propuestos para aumentar la colaboración del personal portuario ante las incidencias que se detecten en el parque eólico.

Esta medida se debería de complementar con la colocación de carteles informativos explicando la necesidad de no retirar las aves accidentadas y la comunicación del accidente al teléfono indicado para tal efecto. En la siguiente imagen se muestran dos bocetos de carteles informativos que se podrían colocar en las puertas de cada aerogenerador y también ser distribuidos en todas las entidades del puerto citadas anteriormente a fin de aumentar su colaboración.

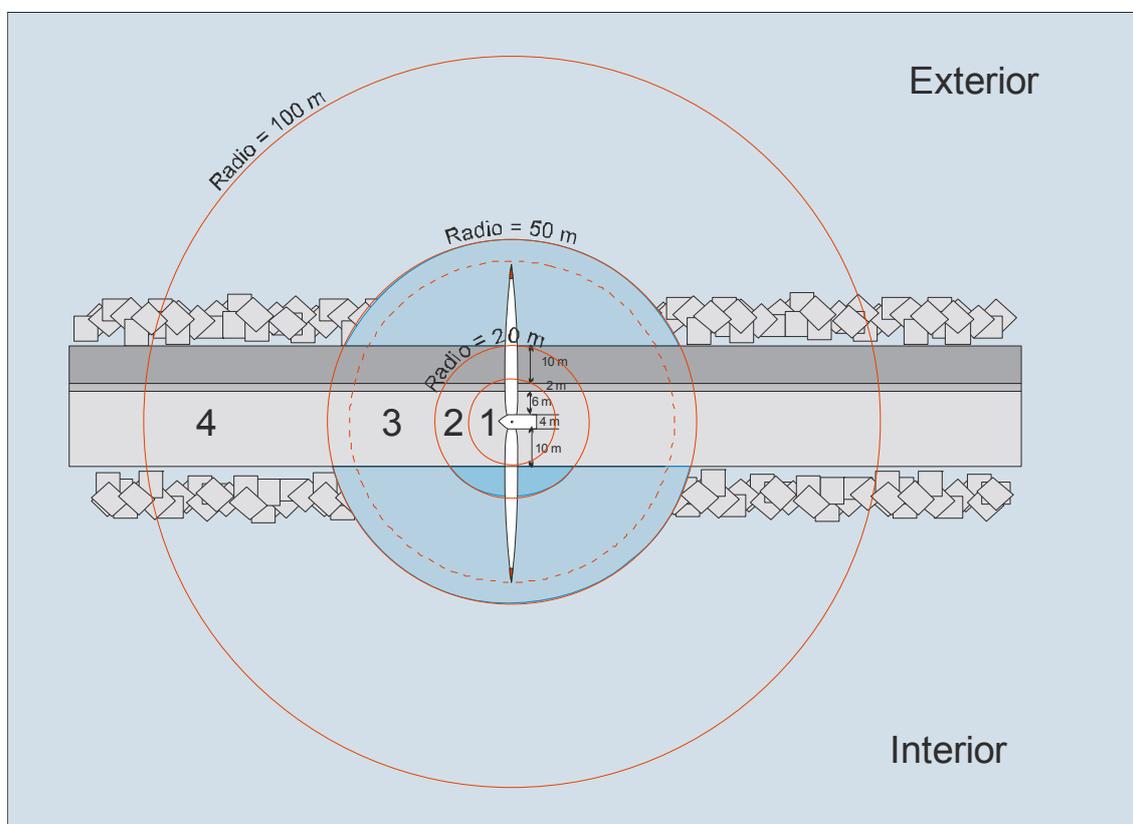
1. El círculo 1 tiene un radio de 12 m que es la distancia del aerogenerador al borde interior del dique. Todas las aves que cayesen en ese radio lo harían sobre el dique.
2. El círculo 2 tiene un radio de 20 m que es la distancia del aerogenerador al borde exterior del dique. Las aves que cayesen en ese radio mayormente lo harían sobre el dique y solamente una pequeña porción sería sobre el mar, en la parte interior del dique.
3. Como las palas tienen una longitud de 43,5 m (círculo punteado) se ha considerado el círculo 3 con un radio de 50 m (un poco más que las palas) y que definiría poco más o menos las aves que caerían bajo el "paraguas" de las palas.
4. Y por último se ha considerado el círculo 4 con un radio de 100 m que recogería las aves que fuesen proyectadas más de 50 m.

Esquema visual de las distintas áreas de caída para las especies accidentadas, representado en círculos concéntricos de 12, 20, 50 y 100 m de radio de proyección tras el impacto.

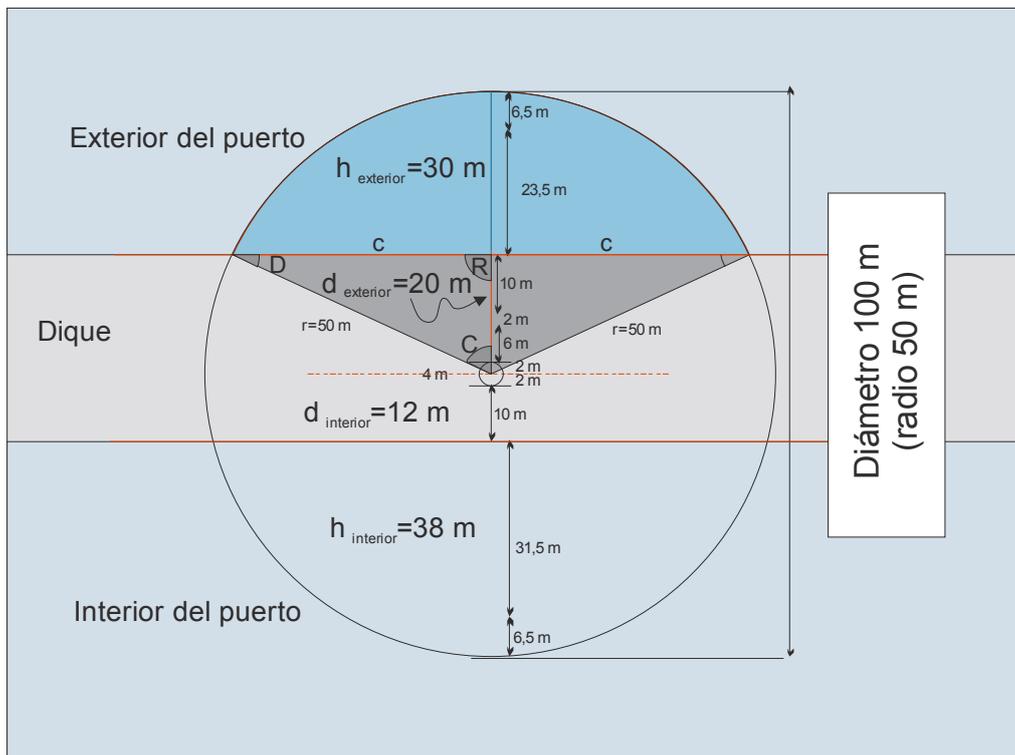
Veamos un ejemplo de cómo calcular el porcentaje de mar y de tierra (dique) en una hipotética proyección de 50 m. En la siguiente figura se muestra un esquema y se indican las distintas medidas que se usarán en los cálculos.

Esquema mostrando distintas medidas si se considera un radio de proyección de 50 m.

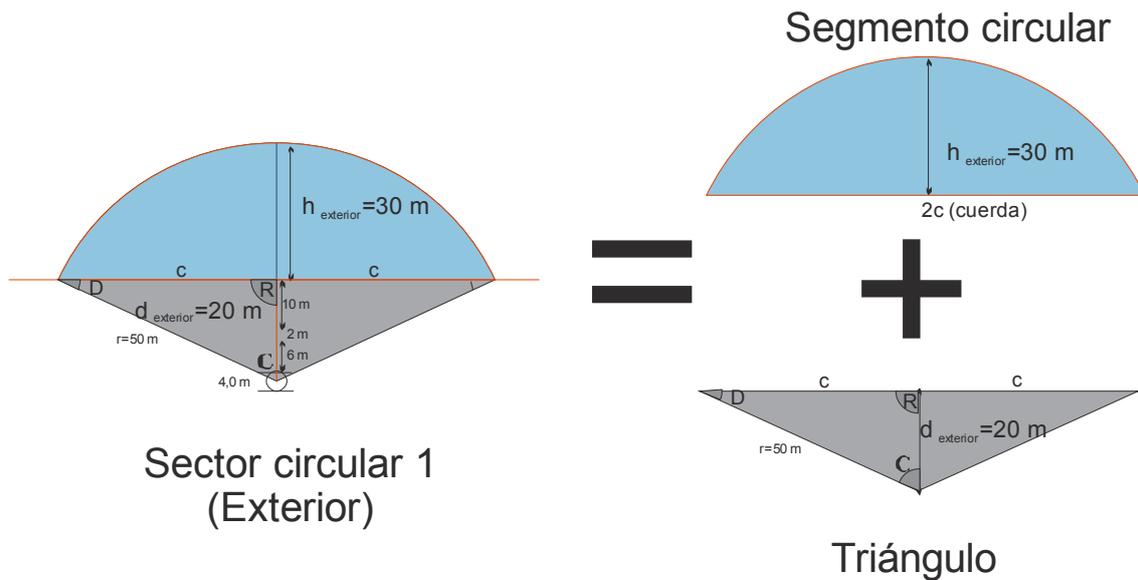
Observando una parte de la figura, la proyección hacia el exterior, podemos extraer un sector circular y subdividirlo en un segmento circular y un triángulo, como se puede ver en la siguiente figura.

Veamos para una hipotética proyección de 50 m cómo se calcula el área del segmento circular exterior, que es la porción de mar de la parte exterior del dique.

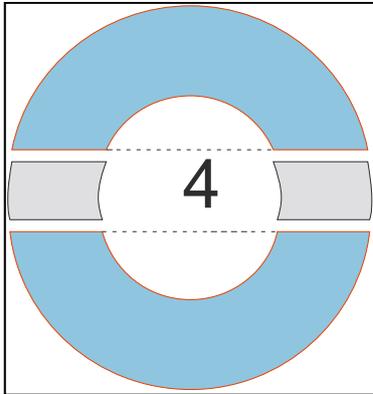
El cuarto tramo es una corona circular cuyo radio mayor es 100 m y el radio menor es 50 m. Esta corona circular tiene dos superficies diferentes sobre el mar una sobre la parte exterior del dique y otra sobre la parte interior del dique y que resultan de restar dos segmentos circulares concéntricos (dibujos azules). El resto de la superficie de la corona circular se corresponde al dique (dibujo gris).
