**SEGUIMIENTO Y VIGILANCIA DEL IMPACTO
HACIA LA AVIFAUNA DEL PARQUE EÓLICO PUERTO DE BILBAO
FASE FUNCIONAMIENTO (AÑO XI)**

(DICIEMBRE 2015 - NOVIEMBRE 2016)

PROMOTOR: ENERGÍAS RENOVABLES EL ABRA S.L.U.

**INFORME
FASE FUNCIONAMIENTO (AÑO XI)
DICIEMBRE 2015 - NOVIEMBRE 2016**

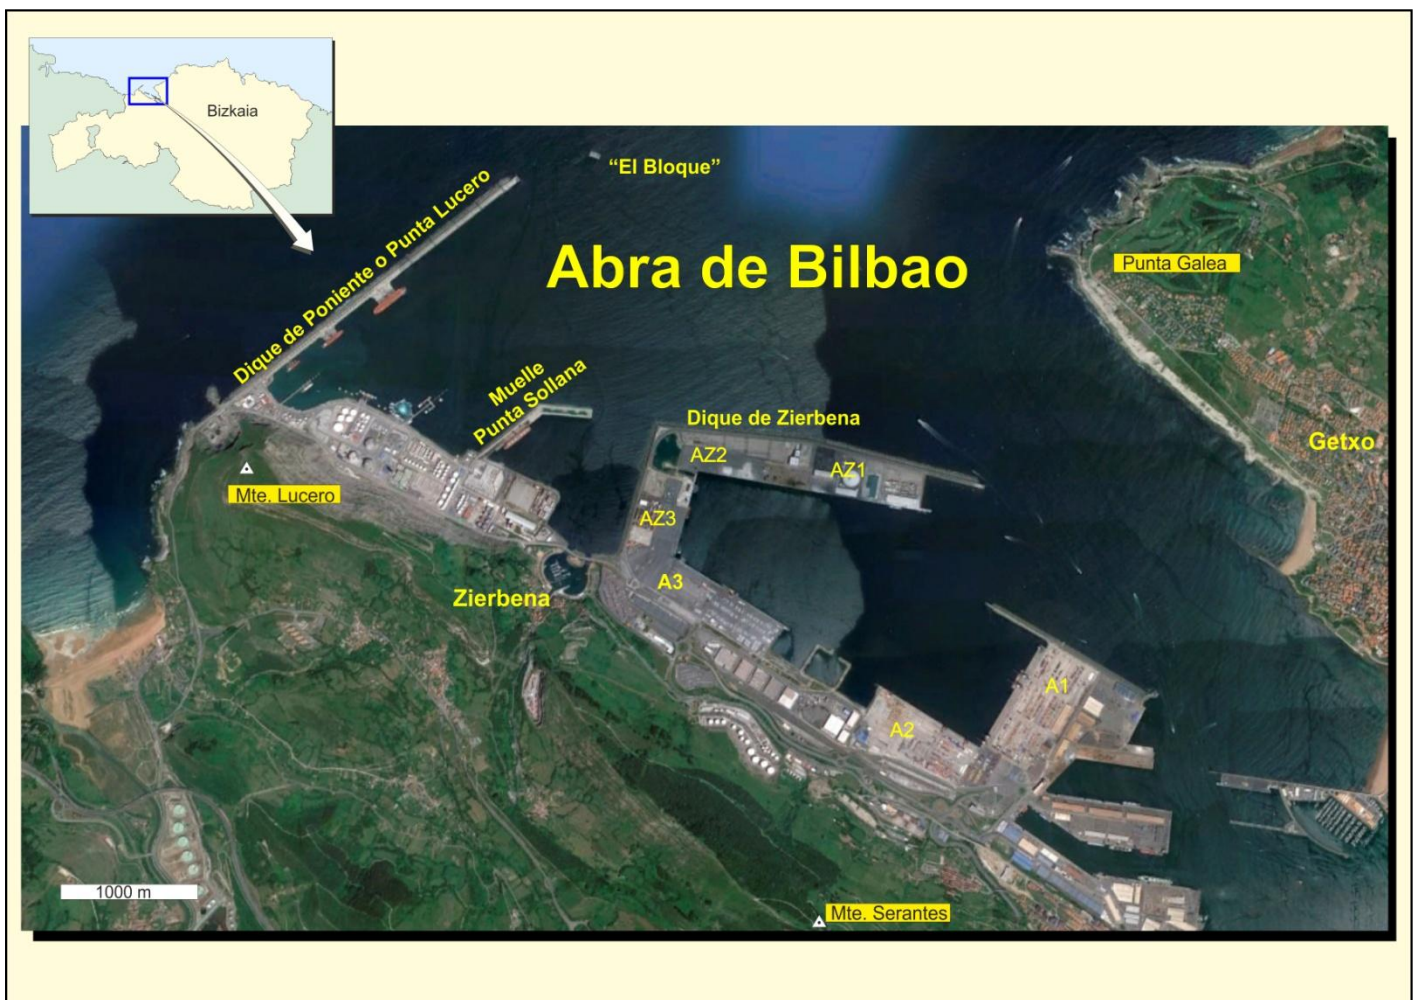
Figura 1. Localización del Puerto de Bilbao, donde se aprecia la ubicación del dique de Poniente o Punta Lucero.

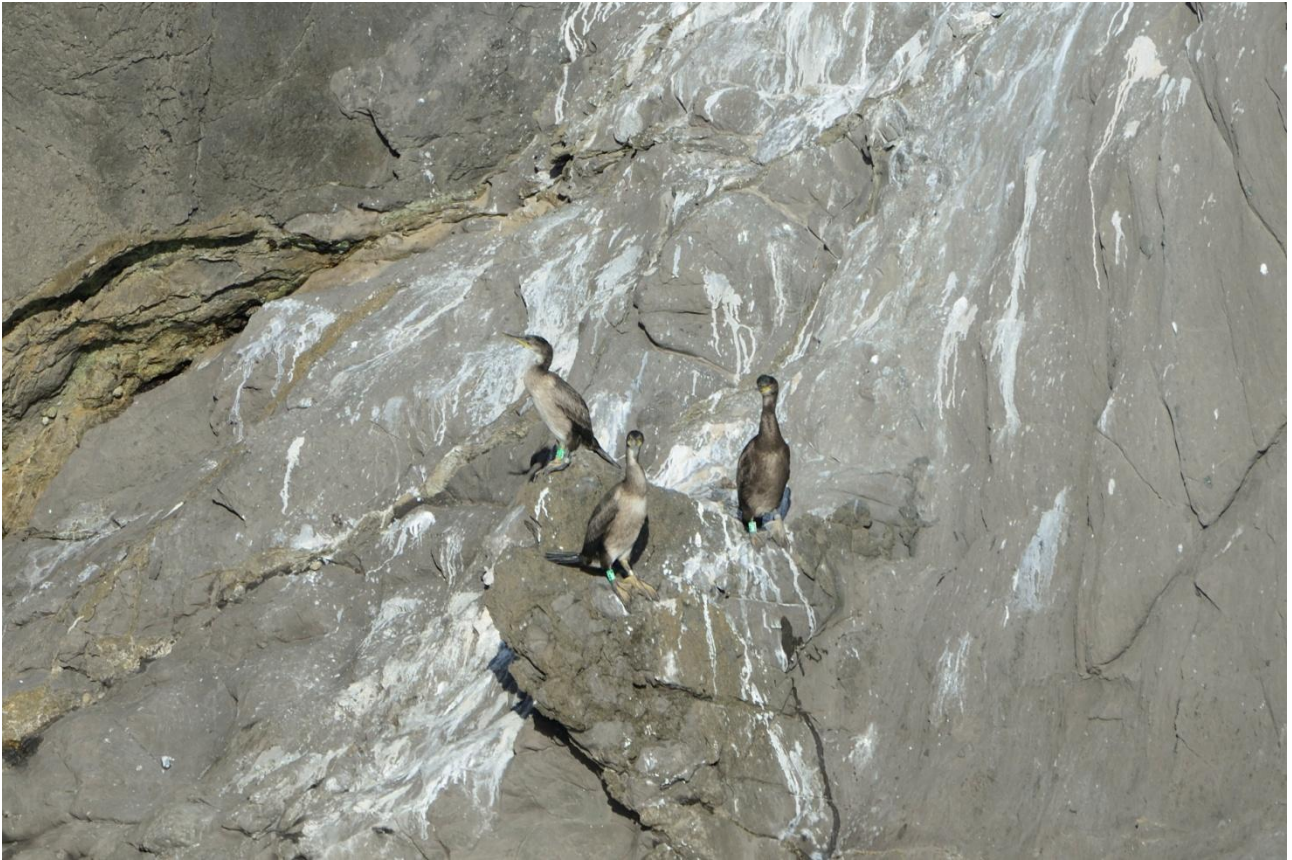
En 2016 se han identificado 2 parejas de cormorán moñudo criando en dicha roca. Una de las parejas utilizó el mismo nido de años anteriores -localizado en la parte alta del arco natural que muestra dicha roca- y ha sacado adelante dos pollos. La segunda se instaló fuera de dicho arco en la cara este de la roca en uno de los nidos que se construyó hace tres años y ha sacado sólo un pollo.

En 2016 han criado dos parejas de cormorán moñudo en la roca Punta Lucero y han sacado adelante tres pollos.

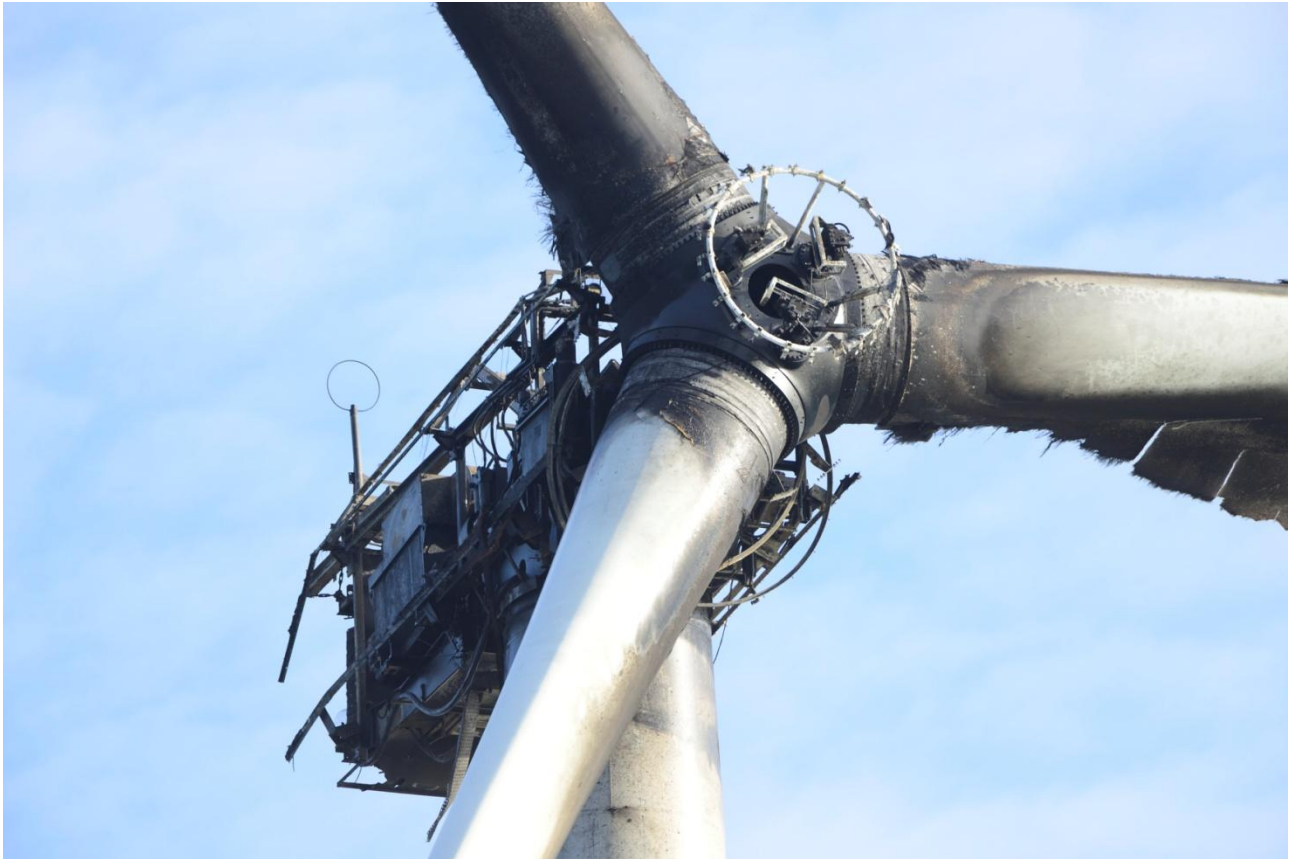
El 14 de diciembre de 2015 se produjo un incendio en el aerogenerador A5, ardiendo toda la parte superior del aerogenerador (nacelle, rotor, tramo superior de la torre, las palas y la maquinaria de su interior). Este incidente supuso la liberación de humos y partículas en suspensión a la atmósfera así como la caída de diferentes materiales y líquidos al dique y al mar.

El 14 de diciembre de 2015 se incendió el aerogenerador A5.

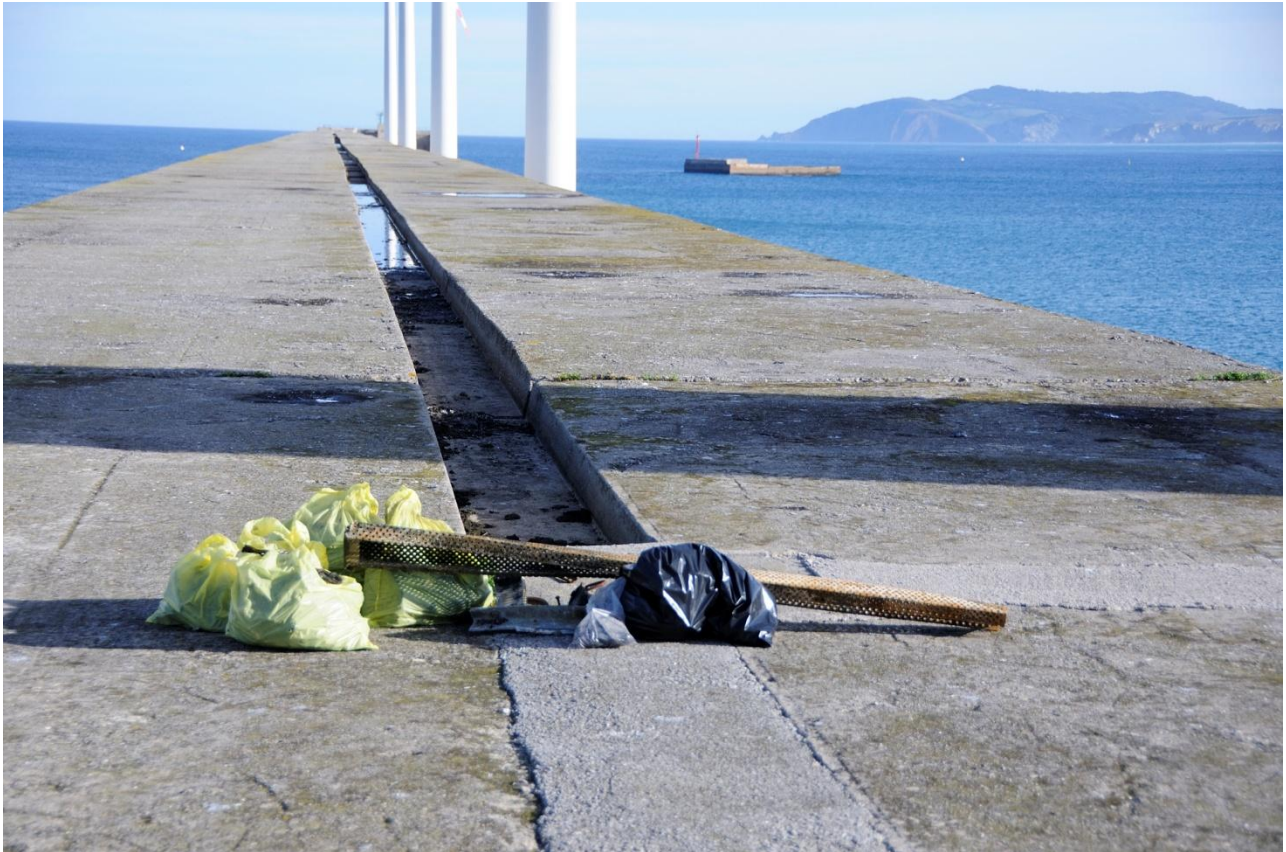
Tras el incendio quedaron esparcidos por el dique, diversos materiales como fragmentos de metal, restos carbonizados de materiales plásticos y de resinas, fibras deshilachadas de vidrio... que hubo de recoger antes de que el viento y la lluvia los desperdigara. En el dique inferior recogieron lo más grande y voluminoso en dos contenedores. En uno se depositó la chatarra y en otro trozos de pala y fibras de vidrio de tamaño grande. Los trozos más pequeños, los hilos de fibra de vidrio y la chatarra de tamaño pequeño no fueron retirados y quedaron desperdigados por el viento a lo largo del dique. El material caído en el dique superior tampoco fue recogido, parte del cual acabo desapareciendo en sucesivos días y, viendo que no había intención de retirarlo, fue retirado en una de las visitas de campo.

Material (bolsas con fibra de vidrio y chatarra) recogido del dique superior durante una de las jornadas del campo (29 de diciembre 2015) para que no acabase en el mar ya que no fue recogido por los operarios responsables de la limpieza.

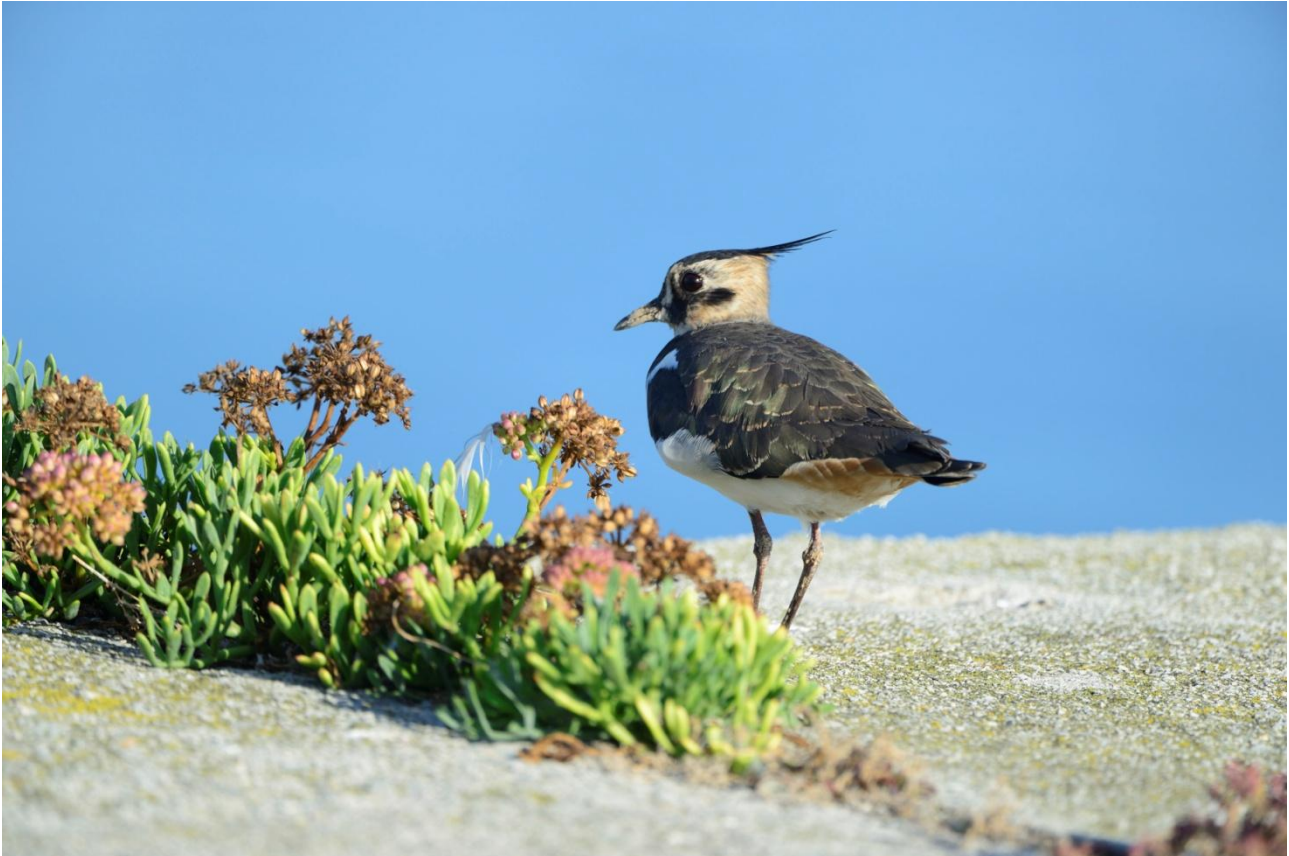
Al igual que otros años, algunas especies paran en el dique buscando alimentarse en la vegetación que se desarrolla en el dique o bien para descansar como este avefría común.

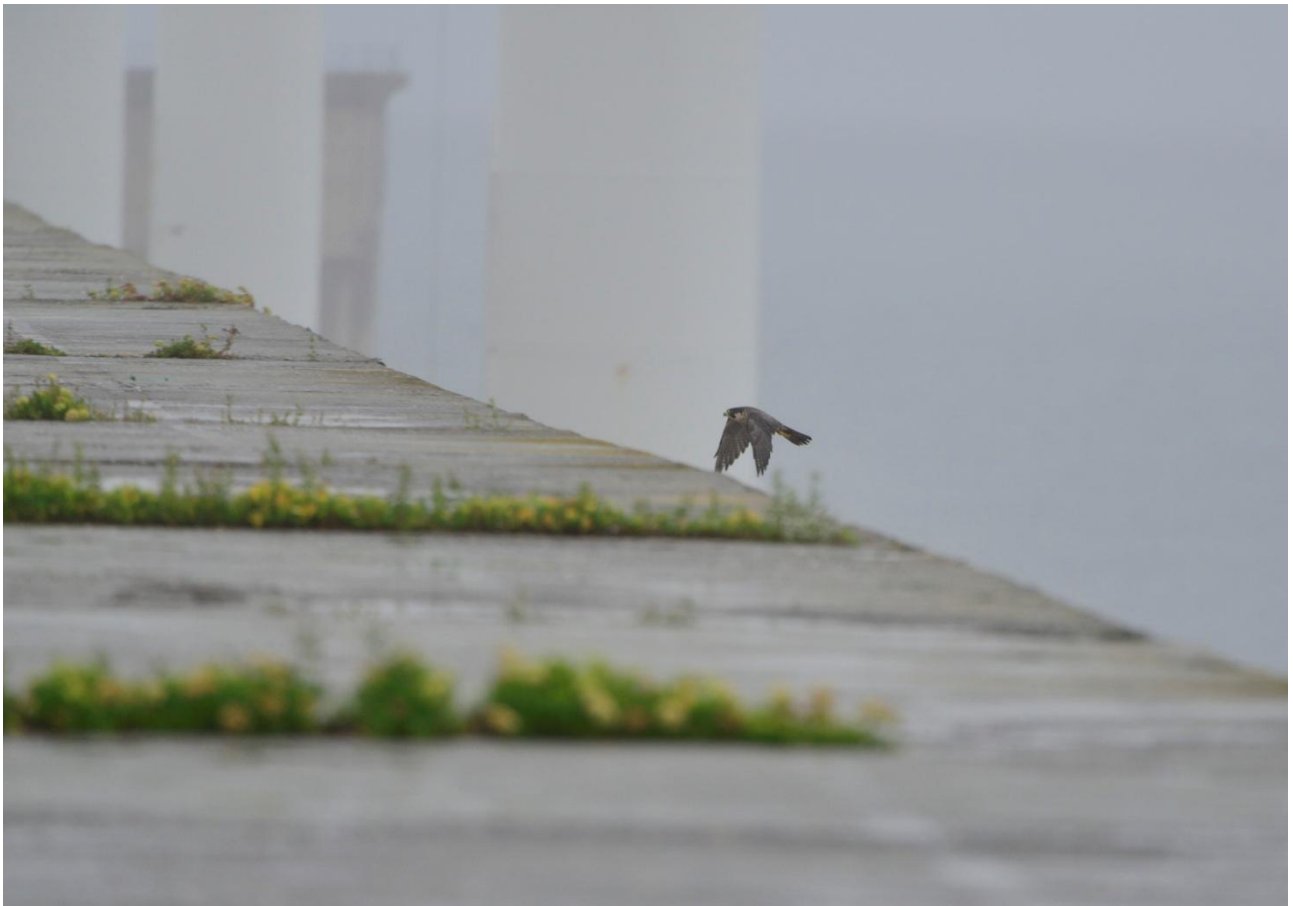
La nueva pareja de halcones peregrinos instalada en el monte Lucero en ocasiones recorre el parque eólico para cazar, en especial en los periodos migratorios. La vegetación que se desarrolla en el dique sirve de refugio y fuente de alimento para algunas aves migratorias y esta presencia es detectada por el halcón peregrino.

Sería interesante proceder a la eliminación de la vegetación y la retirada de las piedras y gravas acumuladas en la segunda mitad de dique de Punta Lucero, que es donde se ubica el parque eólico. La finalidad de esta medida sería privar de refugio y/o de fuente de alimentación a las pequeñas aves que llegan a parar en el dique para que abandonen el parque eólico lo antes posible. De esta forma, se pretende que el entorno del parque eólico se convierta en un área de bajo interés de caza para los halcones peregrinos que se localizan en las cercanías, por lo que sería esperable que dejarasen de utilizarlo o lo hiciesen con menor frecuencia. Lógicamente esta limpieza debería de tener un mantenimiento acorde al desarrollo de la nueva vegetación o la acumulación de piedras y gravas que se van acumulando tras los temporales.

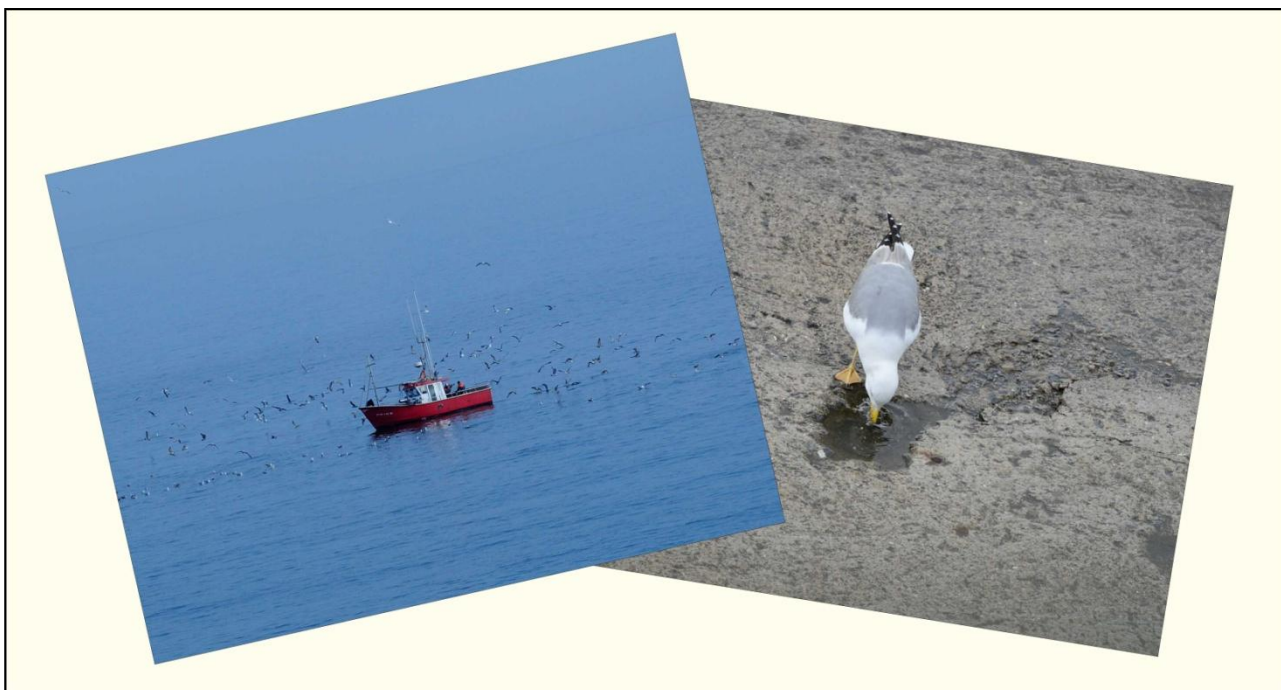
La pesca en la cercanía del parque eólico puede contribuir a aumentar la siniestralidad al atraer un importante número de gaviotas patiamarillas a los barcos. Los charcos con agua dulce proveniente de la lluvia que hay en el dique inferior atraen a las gaviotas para beber. Ambas situaciones contribuyen a aumentar el número de vuelos de las gaviotas patiamarillas en el parque eólico.

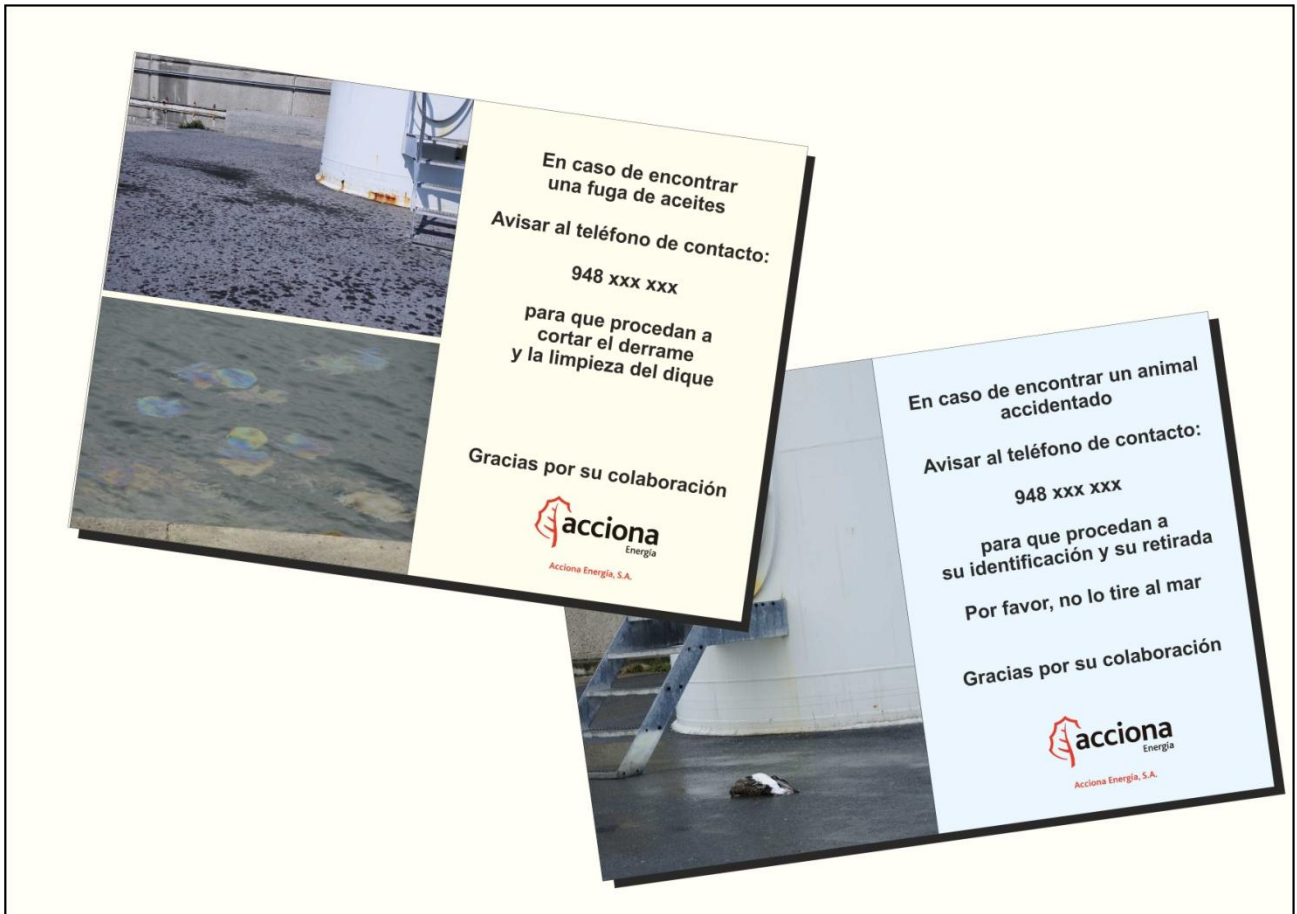
Modelos de carteles informativos propuestos para aumentar la colaboración del personal portuario ante las incidencias que se detecten en el parque eólico.

Esta medida se debería de complementar con la colocación de carteles informativos explicando la necesidad de no retirar las aves accidentadas y la comunicación del accidente al teléfono indicado para tal efecto. En la siguiente imagen se muestran dos bocetos de carteles informativos que se podrían colocar en las puertas de cada aerogenerador y también ser distribuidos en todas las entidades del puerto citadas anteriormente a fin de aumentar su colaboración.
