**SEGUIMIENTO Y VIGILANCIA DEL IMPACTO
HACIA LA AVIFAUNA DEL PARQUE EÓLICO PUERTO DE BILBAO
FASE FUNCIONAMIENTO (AÑO XII)**

**“SEGUIMIENTO Y VIGILANCIA DEL IMPACTO HACIA LA
AVIFAUNA DEL PARQUE EÓLICO PUERTO DE BILBAO”**

PROMOTOR: ENERGÍAS RENOVABLES EL ABRA S.L.U.

**INFORME
FASE FUNCIONAMIENTO (AÑO XII)
DICIEMBRE 2016 - NOVIEMBRE 2017**

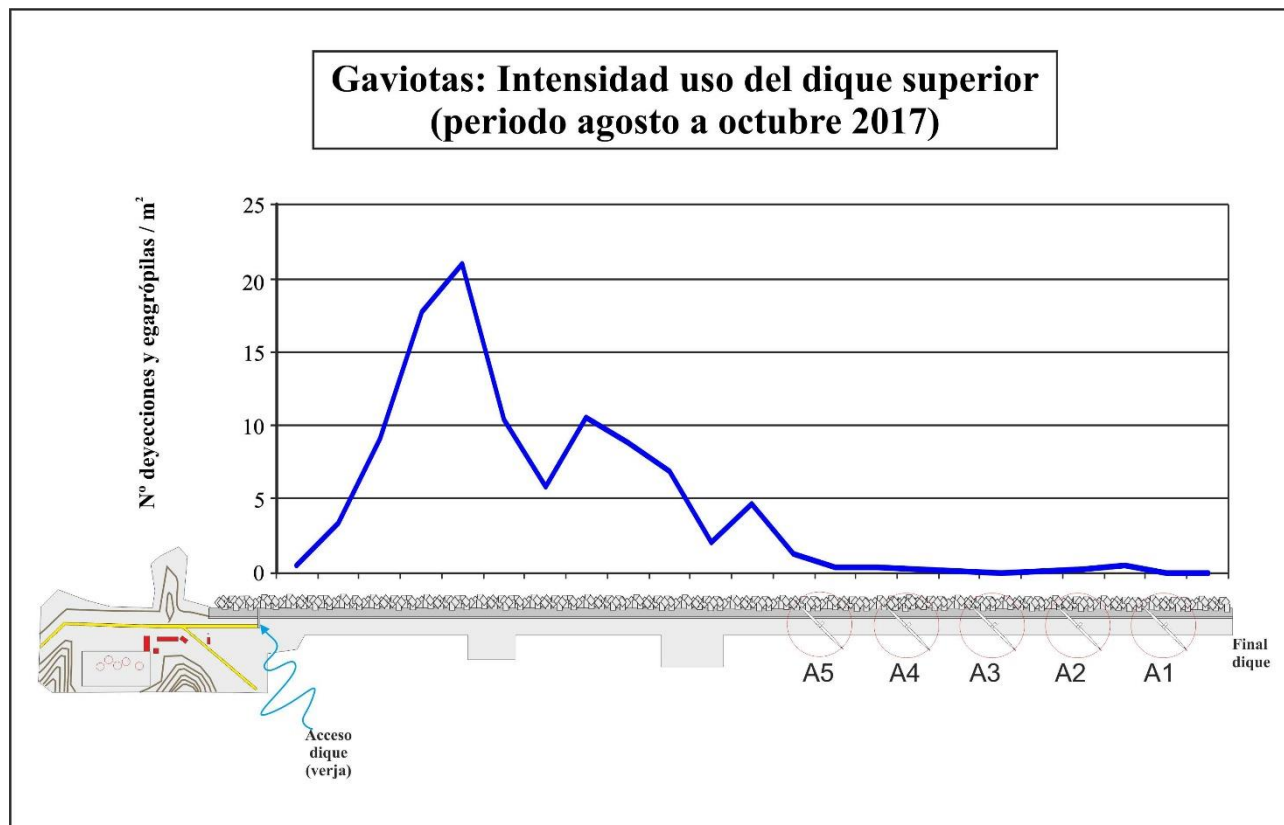
En la figura 9 se muestran gráficamente los resultados obtenidos este año. En la gráfica se ha reemplazado el eje X por un croquis del dique a la misma escala, pero se han conservado las distintas subdivisiones que representan los tramos de 100 m establecidos en el dique superior.

Figura 9. Representación de la acumulación de deyecciones y egagrópilas que regurgitan las gaviotas / m² en el dique superior y que reflejan la intensidad de uso que hacen del mismo en el periodo de máxima presencia en el Puerto.

En la gráfica se ve que la zona de descanso preferente, al igual que en los años anteriores, ha sido la primera mitad del dique superior, antes de la zona de los aerogeneradores. Este año las gaviotas casi no han usado como lugar de descanso la parte del dique superior donde están ubicados los aerogeneradores.

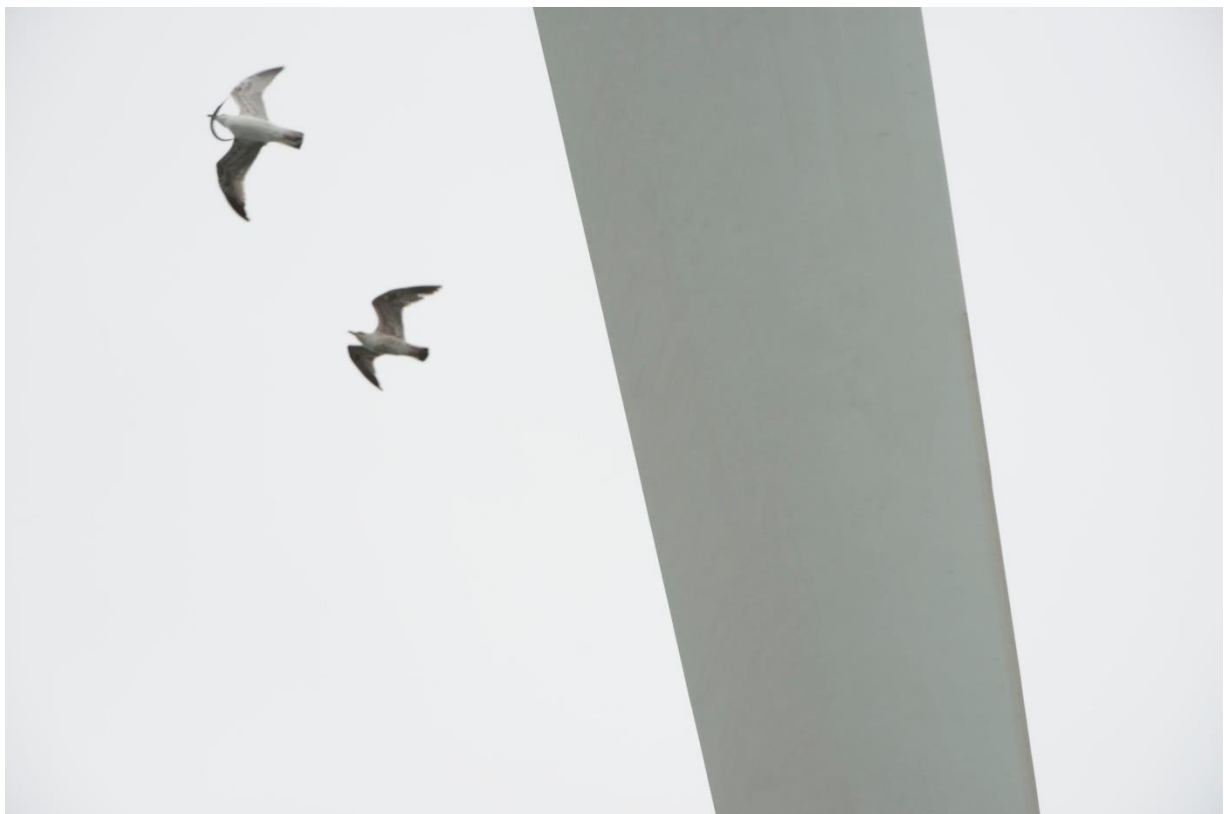
Las gaviotas patiamarillas, cuando pescan o consiguen un descarte, se persiguen para intentar robarse la comida llegándose a dar situaciones de riesgo cuando sucede en el entorno del parque eólico. En la fotografía una gaviota persigue a otra que ha conseguido un pez y pasan cerca de las palas de uno de los aerogeneradores.

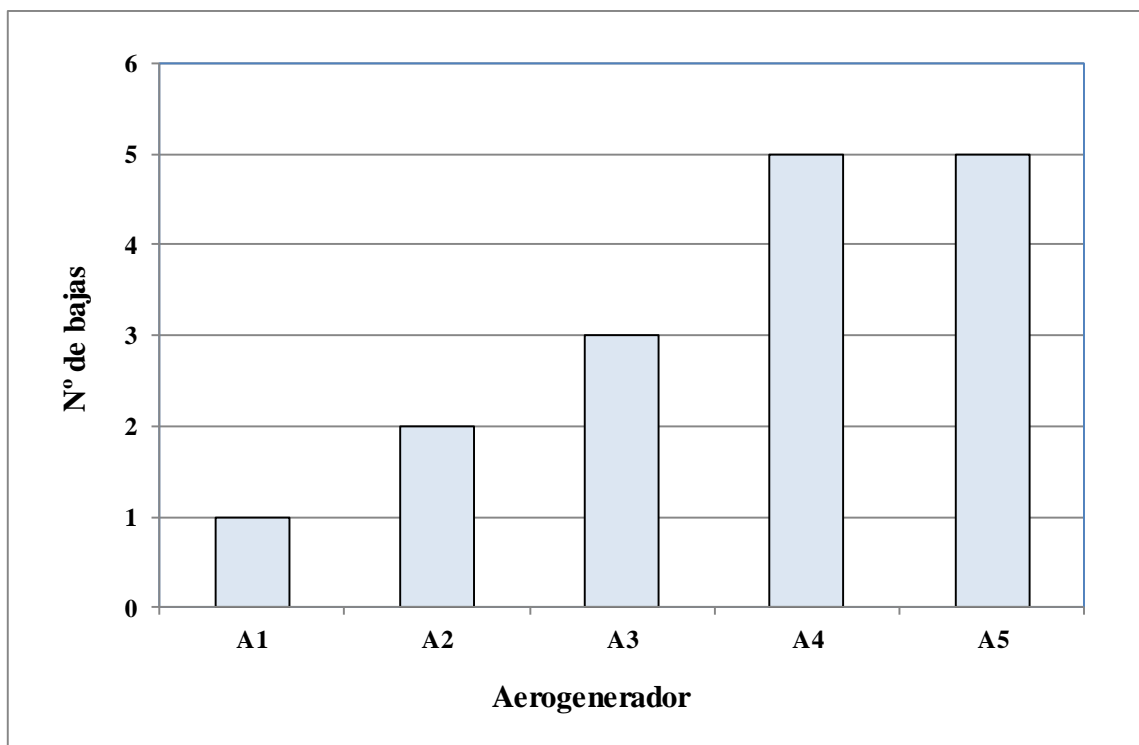
Este año sí se ha podido asociar cada baja con el aerogenerador causante del accidente, la información recopilada en las jornadas de campo se resume en la figura 12.

Figura 12. Número de aves muertas encontradas en el dique de Punta Lucero asociadas a cada aerogenerador en el periodo de estudio (diciembre de 2016 a noviembre de 2017). A1, A2..., representan los aerogeneradores.
