**SEGUIMIENTO Y VIGILANCIA DEL IMPACTO
HACIA LA AVIFAUNA DEL PARQUE EÓLICO PUERTO DE BILBAO
FASE FUNCIONAMIENTO (AÑO XIII)**

(DICIEMBRE 2017 - NOVIEMBRE 2018)

PROMOTOR: ENERGÍAS RENOVABLES EL ABRA S.L.U.

**INFORME
FASE FUNCIONAMIENTO (AÑO XIII)
DICIEMBRE 2017 - NOVIEMBRE 2018**

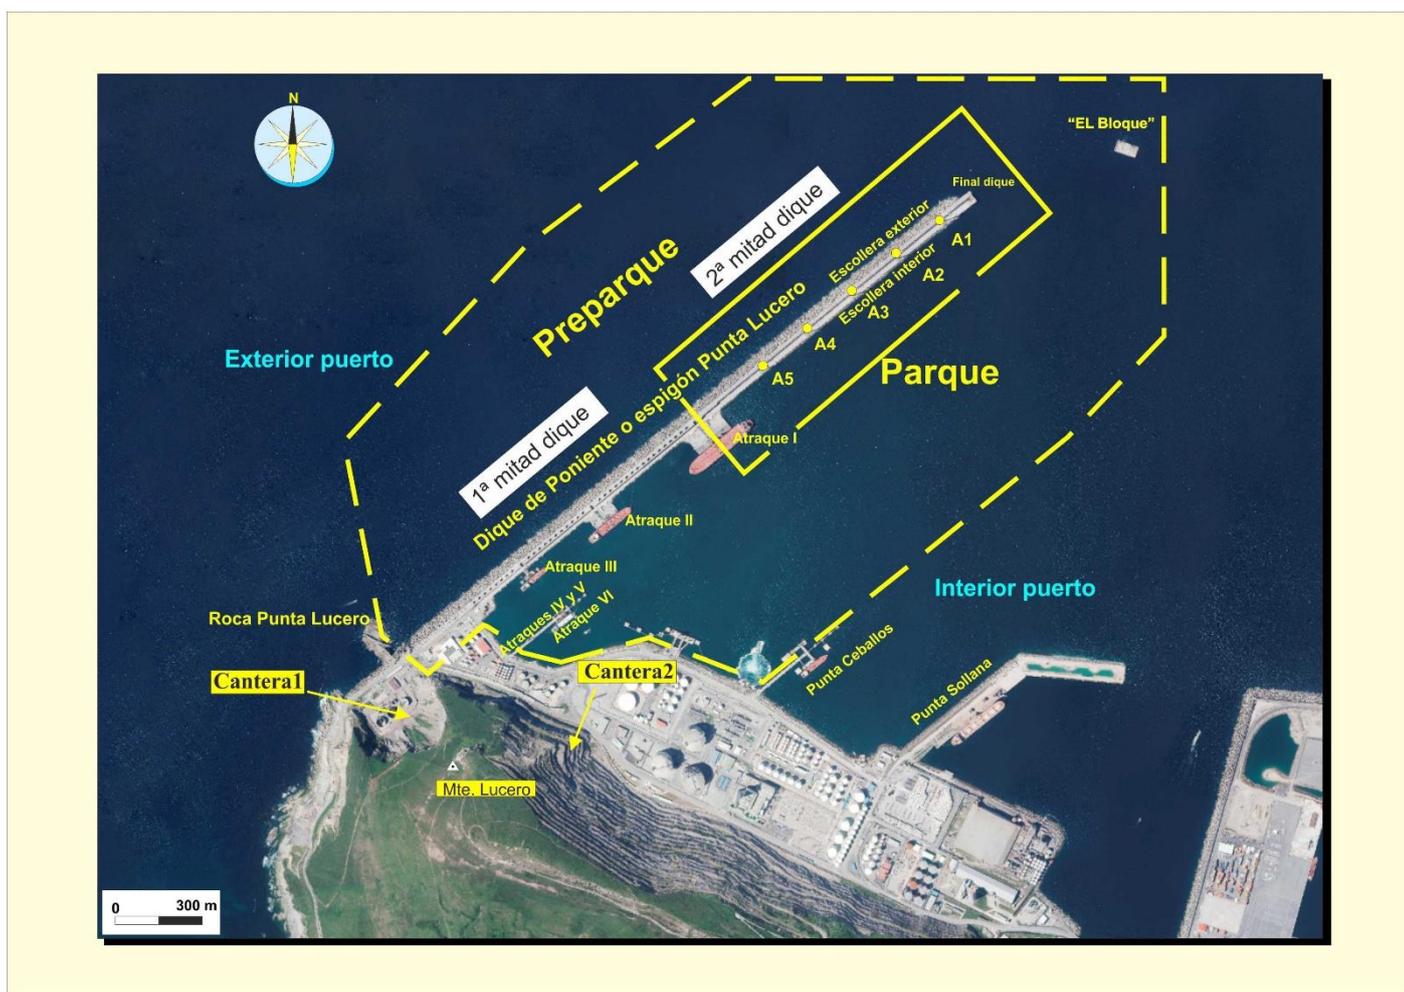
Figura 2. Localización del parque eólico en el dique de Punta Lucero del Puerto de Bilbao e identificación de algunos puntos relevantes en la zona. A1, A2... indica la ubicación de los aerogeneradores.

En el esquema de la figura 2 se muestra la localización de los 5 aerogeneradores en el dique de Punta Lucero, así como la identificación de algunos puntos relevantes en la zona. El rectángulo amarillo, en la segunda mitad del dique, define la superficie considerada bajo la influencia directa del parque eólico y fuera de éste se ha considerado una zona de preparque, en la cual está incluida la primera mitad del dique.

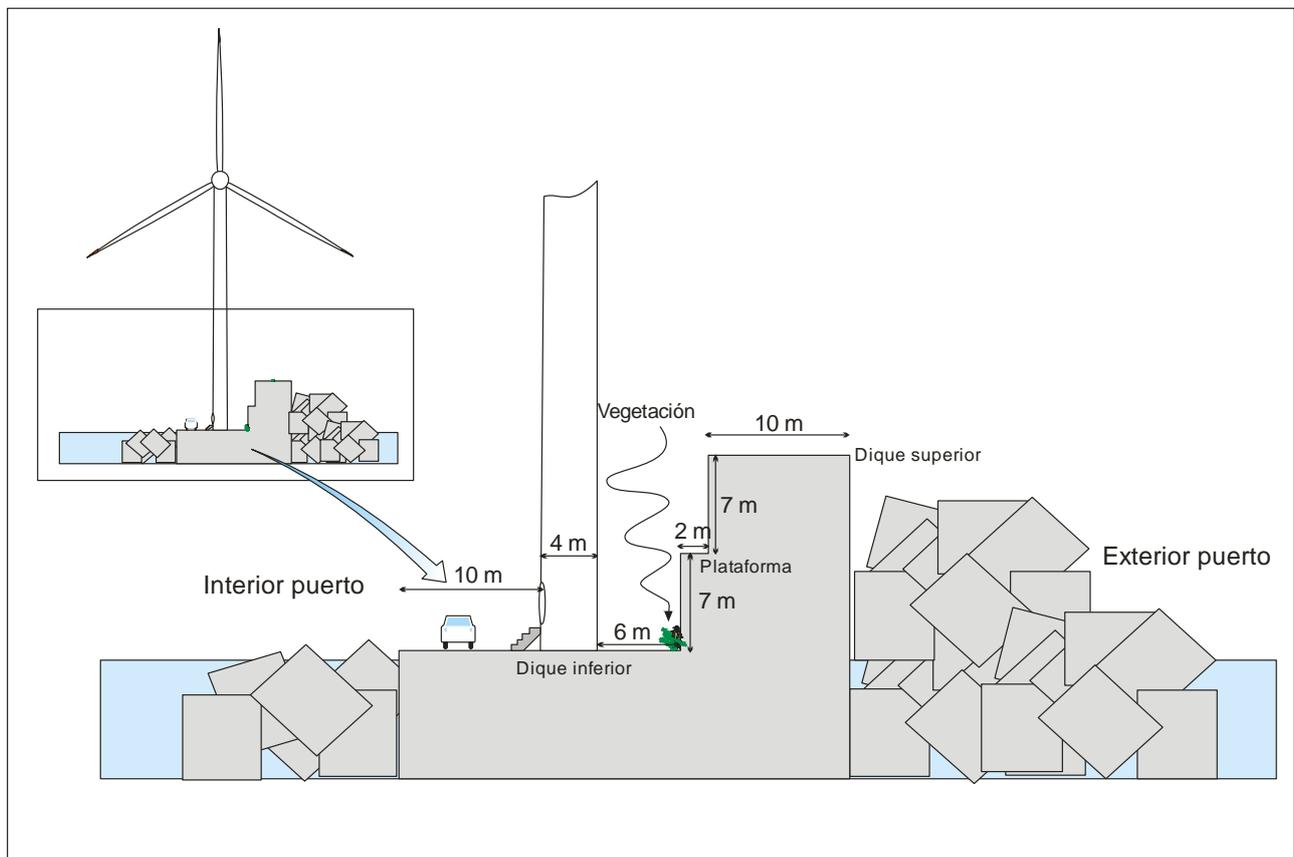
Figura 3. Esquema del corte transversal del dique de Punta Lucero mostrando las diferentes zonas en altura y algunos detalles significativos.

El dique de Punta Lucero presenta tres zonas con diferentes alturas. El esquema de la figura 3 muestra un corte transversal del dique resaltando sus distintas partes:

- El dique inferior, con una anchura de 20 m, está en la zona de las aguas internas del puerto. En esta zona se localizan los atraques de los petroleros y desde la mitad hasta el final está protegido por una pequeña escollera formada por la acumulación de rocas y bloques de diversos tamaños. En la segunda mitad se cimentan los aerogeneradores del parque.
- Una plataforma de 2 m de anchura, situada a 7 m de altura con respecto al dique inferior, y que recorre todo el dique por su parte interna.
- El dique superior, con 10 m de anchura y 14 m de altura con respecto al dique inferior. Está expuesto a la parte externa del puerto, por lo que en toda su longitud y para protegerlo de los fuertes oleajes tiene una escollera mucho mayor que la de la zona interna formada por grandes bloques de hormigón.

El pasillo de unos 10 m de ancho comprendido entre la escollera interior y los molinos, en el dique inferior, es la zona por donde circulan habitualmente vehículos como los de servicio del puerto, de vigilancia o de mantenimiento del parque.

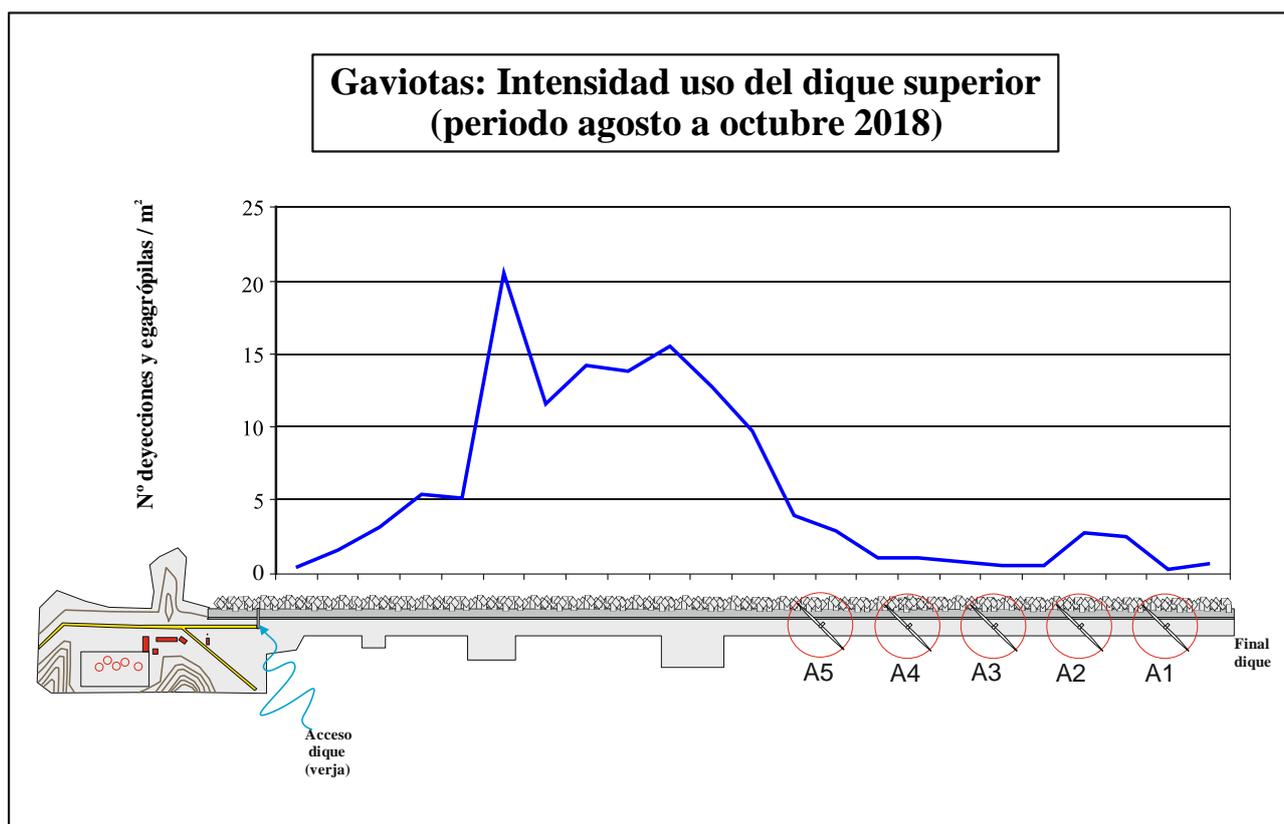
Figura 8. Representación de la acumulación de deyecciones y egagrópilas que regurgitan las gaviotas / m^2 en el dique superior y que reflejan la intensidad de uso que hacen del mismo en el periodo de máxima presencia en el Puerto.

En la figura 8 se muestran gráficamente los resultados obtenidos este año. En la gráfica se ha reemplazado el eje X por un croquis del dique a la misma escala, pero se han conservado las distintas subdivisiones que representan los tramos de 100 m establecidos en el dique superior.

En la gráfica se ve que la zona de descanso preferente, al igual que en los años anteriores, ha sido la primera mitad del dique superior, antes de la zona de los aerogeneradores. Este año las gaviotas

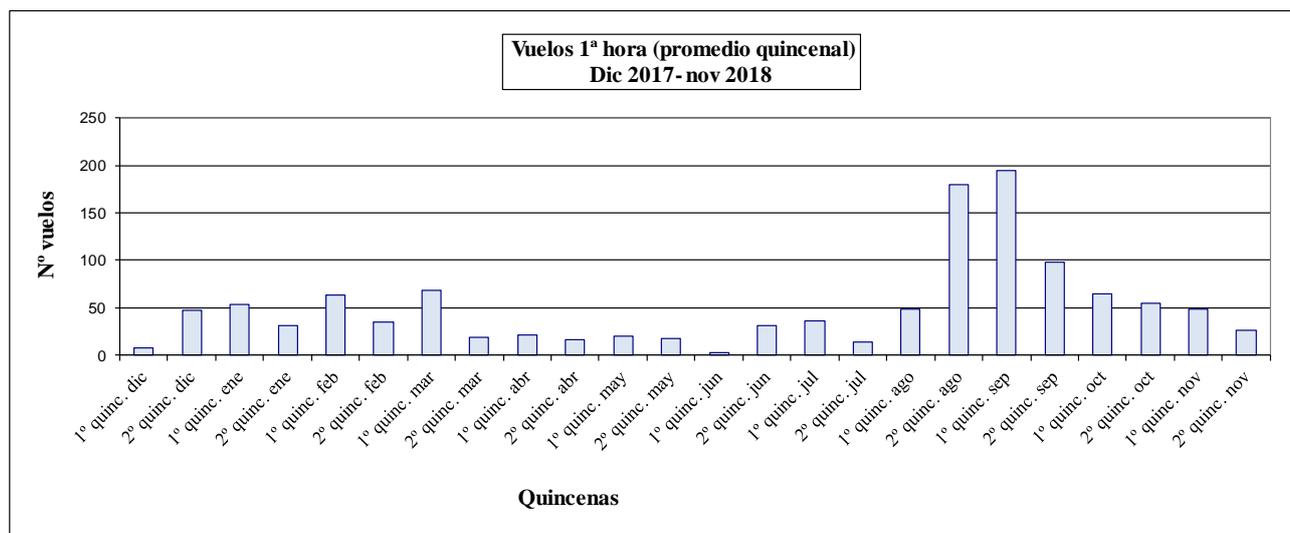
Figura 9. Distribución del promedio quincenal del número de vuelos en la primera hora a lo largo del periodo de estudio.

La distribución a lo largo del periodo de estudio de estos vuelos de la primera hora se resume en la figura 9, donde se ha representado el promedio quincenal de vuelos para la primera hora. En la gráfica se ve que el mayor número de vuelos se da en el periodo en el cual es mayor la presencia de gaviotas patiamarillas en el entorno de Punta Lucero.

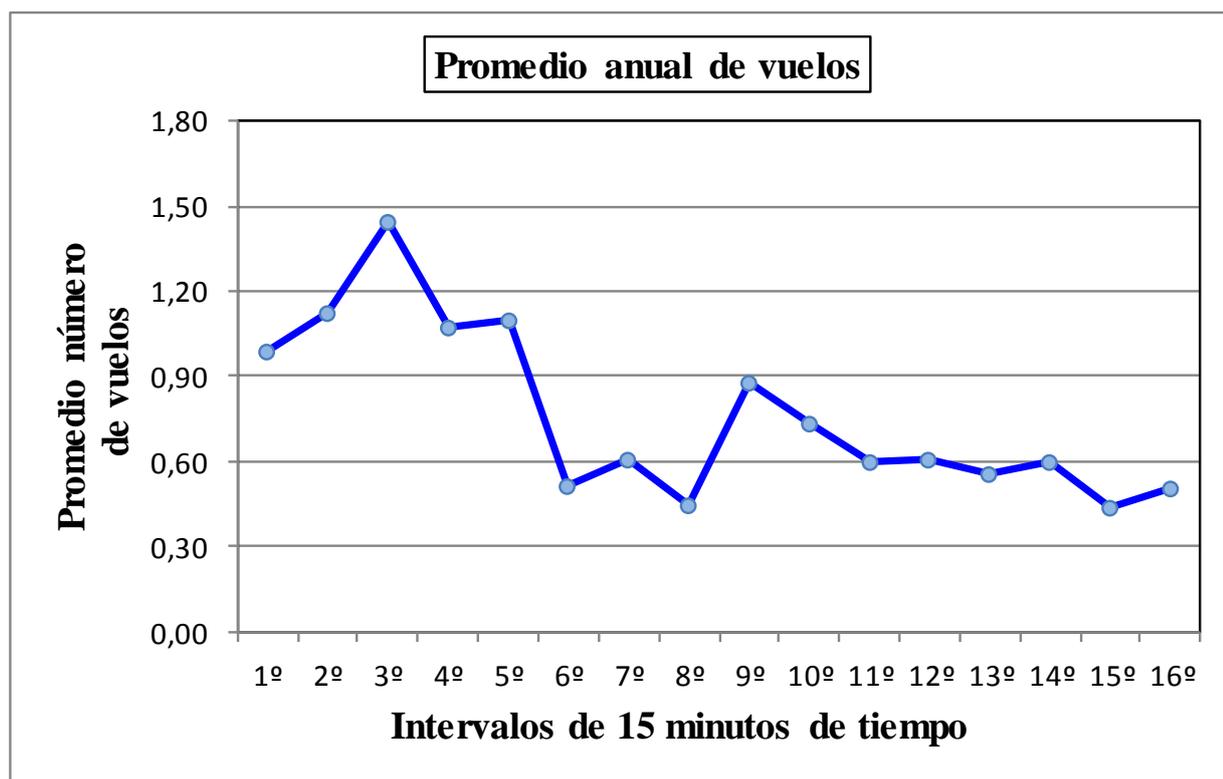
Figura 10. Evolución del promedio de vuelos en las cuatro primeras horas del día. Cada hora está dividida en 4 intervalos de 15 minutos totalizándose 16 tramos en los que se ha contabilizado el número de vuelos dentro del parque eólico.

En la figura 10, se resume gráficamente el promedio de vuelos diarios observados en el parque eólico durante este año, registrados cada 15 minutos durante las cuatro primeras horas de luz del día, dándonos una cierta idea de la evolución de la cantidad de vuelos que se van sucediendo.

Como se observa en la figura 10, en todas las horas se detectan vuelos de gaviotas en el entorno eólico. Cerca de la primera hora del día se da el máximo de vuelos diarios debido a que hay una entrada progresiva de aves desde los dormideros. Durante el resto del día también hay vuelos, aunque su número va disminuyendo en comparación con las horas de máximo tráfico aéreo. Hay un repunte

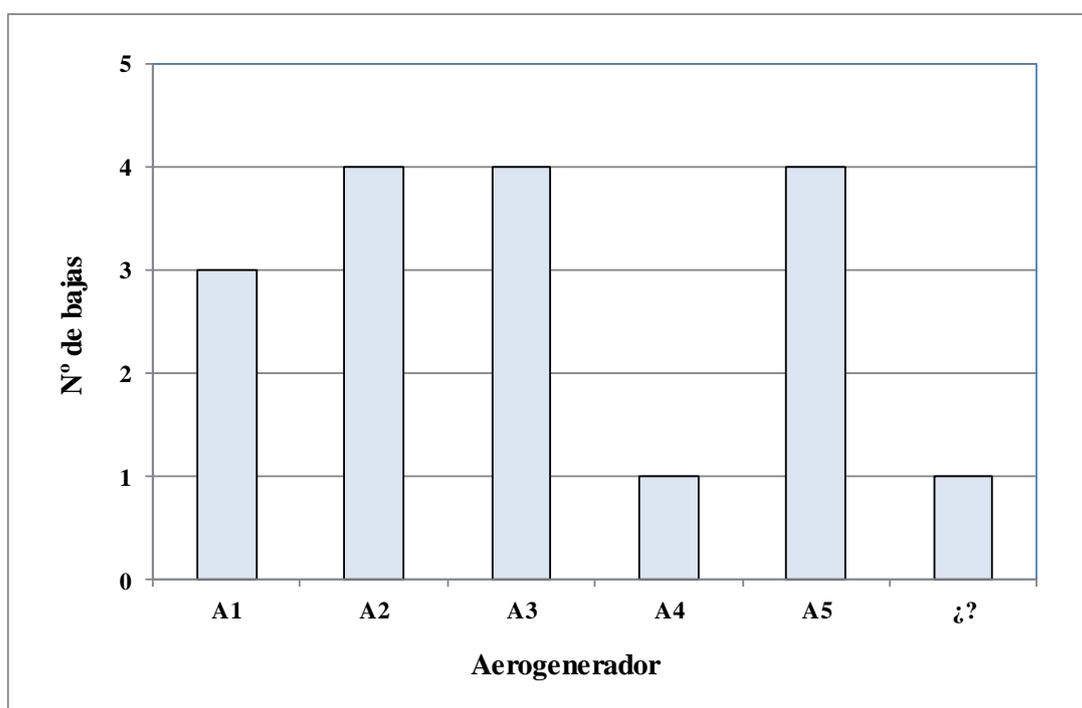
Figura 12. Número de bajas (aves y quirópteros) en el dique de Punta Lucero asociadas a cada aerogenerador en el periodo de estudio (diciembre de 2017 a noviembre de 2018). A1, A2..., representan los aerogeneradores.

Este año, excepto en un caso, se ha podido asociar cada baja con el aerogenerador causante del accidente y la información recopilada en las jornadas de campo se resume en la figura 12.

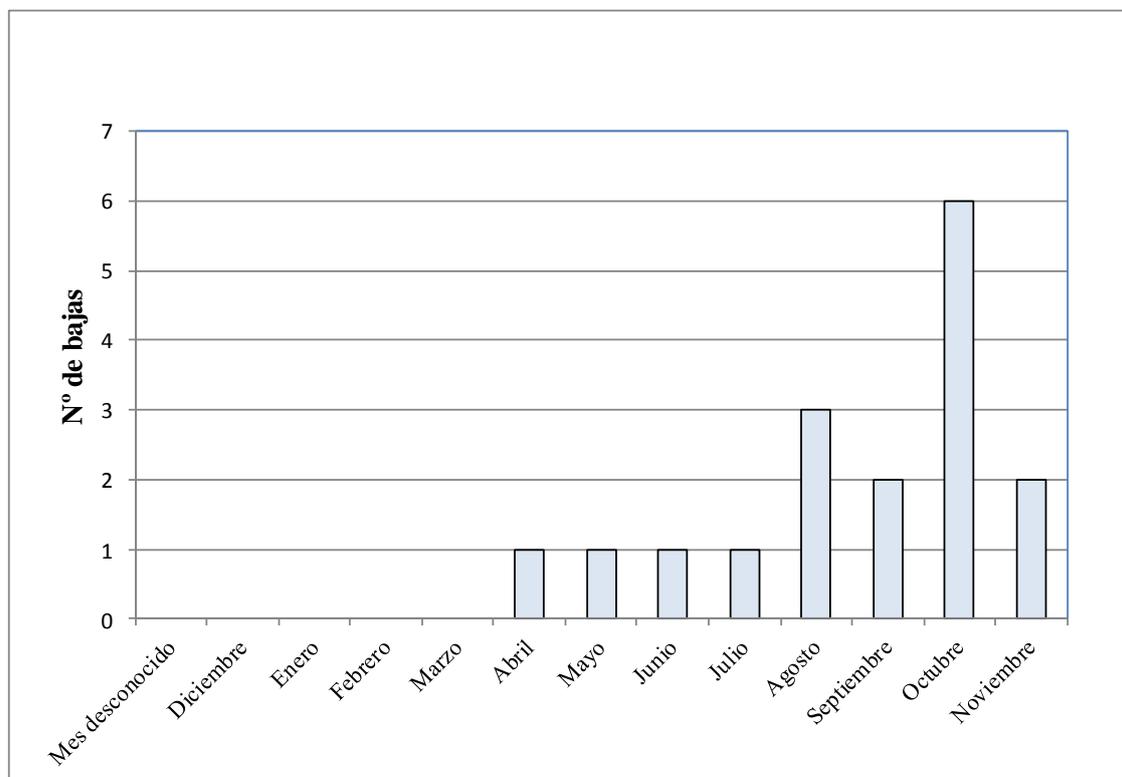
Figura 13. Número de bajas por colisión (aves y quirópteros) con los aerogeneradores detectadas en el dique de Punta Lucero durante el periodo de estudio (diciembre de 2017 a noviembre de 2018).

La distribución de los accidentes identificados en los meses del estudio se resume en la figura 13. En la figura llama la atención el "vacío" existente en los meses de diciembre a marzo, situación no habitual en años anteriores, lo que hace sospechar que en dicho periodo se han eliminado los cadáveres del dique y consecuentemente se ha perdido información. Cabe recordar que en los meses de diciembre a febrero la frecuencia de visitas se reduce a 3 por mes (aproximadamente cada 10 días) por lo que si un ave colisiona después de una visita debería permanecer en el dique 10 días para ser detectada y si cae en el dique inferior es bastante probable que cualquier trabajador la tire al mar.

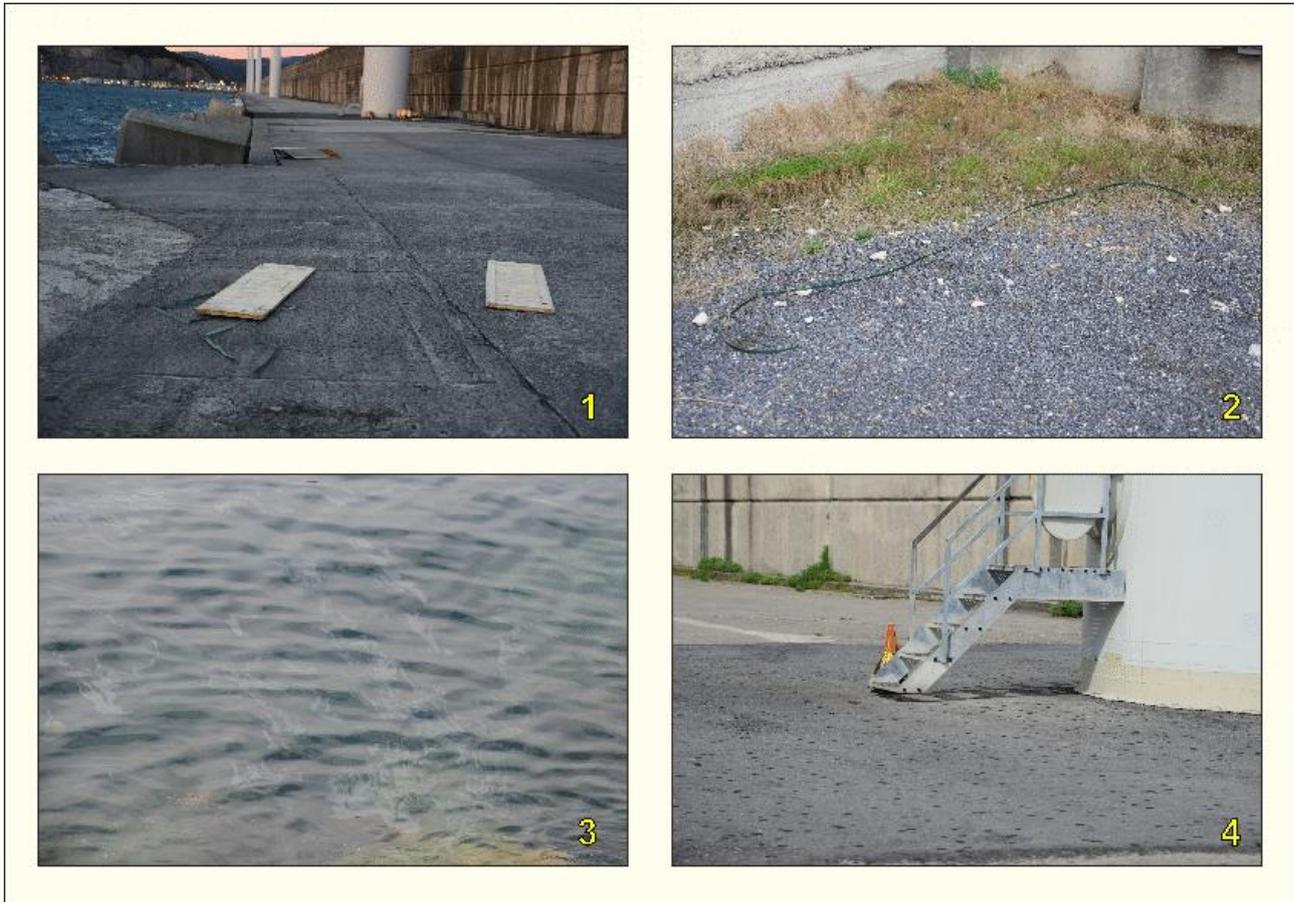
Otras afecciones ambientales detectadas este año y que deben evitarse:

- (1) y (2) restos de embalajes desperdigados por el viento a lo largo del dique
- (3) y (4) "lluvia" de aceite desde los aerogeneradores en el mar y en el dique

1. evitar que los embalajes, plásticos, flejes, ... sean diseminados por el viento,
2. que las piezas retiradas no permanezcan almacenadas en el dique largo tiempo, así como establecer medidas que eviten las pérdidas de lubricantes o, en su defecto, disponer de sistemas de recogida de derrames que eviten que caigan en el dique,

3. con respecto a la pérdida de aceites de los aerogeneradores se debería diseñar un protocolo de aviso complementado con un cartel informativo de tal forma que, cuando se detecte una fuga (ya sea durante las visitas de campo, por el personal del puerto, por los diferentes trabajadores, ...) se pudiera avisar a un responsable para anular la fuga, y

4. tener preparados sistemas de recogida para las fugas producidas como podrían ser arenas u otro material absorbente que permitiera retirar del dique con eficacia los posibles derrames. Posteriormente, dichos residuos deberían ser tratados por un gestor autorizado.

Los trabajadores de las distintas contratistas que se encargan de las reparaciones y del mantenimiento del parque deben de prestar cuidado en sus labores, evitando que los embalajes, plásticos, flejes, ... sean diseminados por el viento, y que las piezas retiradas no permanezcan almacenadas en el dique largo tiempo, así como establecer medidas que eviten las pérdidas de lubricantes o, en su defecto, disponer de sistemas de recogida de derrames que eviten que caigan en el dique.

Con respecto a la pérdida de aceites de los aerogeneradores se debería diseñar un protocolo de aviso complementado con un cartel informativo de tal forma que, cuando se detecte una fuga se pudiera avisar a un responsable para anularla. También se deberían de tener preparados sistemas de recogida para las fugas producidas como podrían ser arenas u otro material absorbente que permitiera retirar del dique con eficacia los posibles derrames.
