**SEGUIMIENTO Y VIGILANCIA DEL IMPACTO  
HACIA LA AVIFAUNA DEL PARQUE EÓLICO PUERTO DE BILBAO  
FASE FUNCIONAMIENTO (AÑO XVI)**

**“SEGUIMIENTO Y VIGILANCIA DEL IMPACTO HACIA LA  
AVIFAUNA DEL PARQUE EÓLICO PUERTO DE BILBAO”**

**PROMOTOR: ENERGÍAS RENOVABLES EL ABRA S.L.U.**

**INFORME  
FASE FUNCIONAMIENTO (AÑO XVI)  
DICIEMBRE 2020 - NOVIEMBRE 2021**

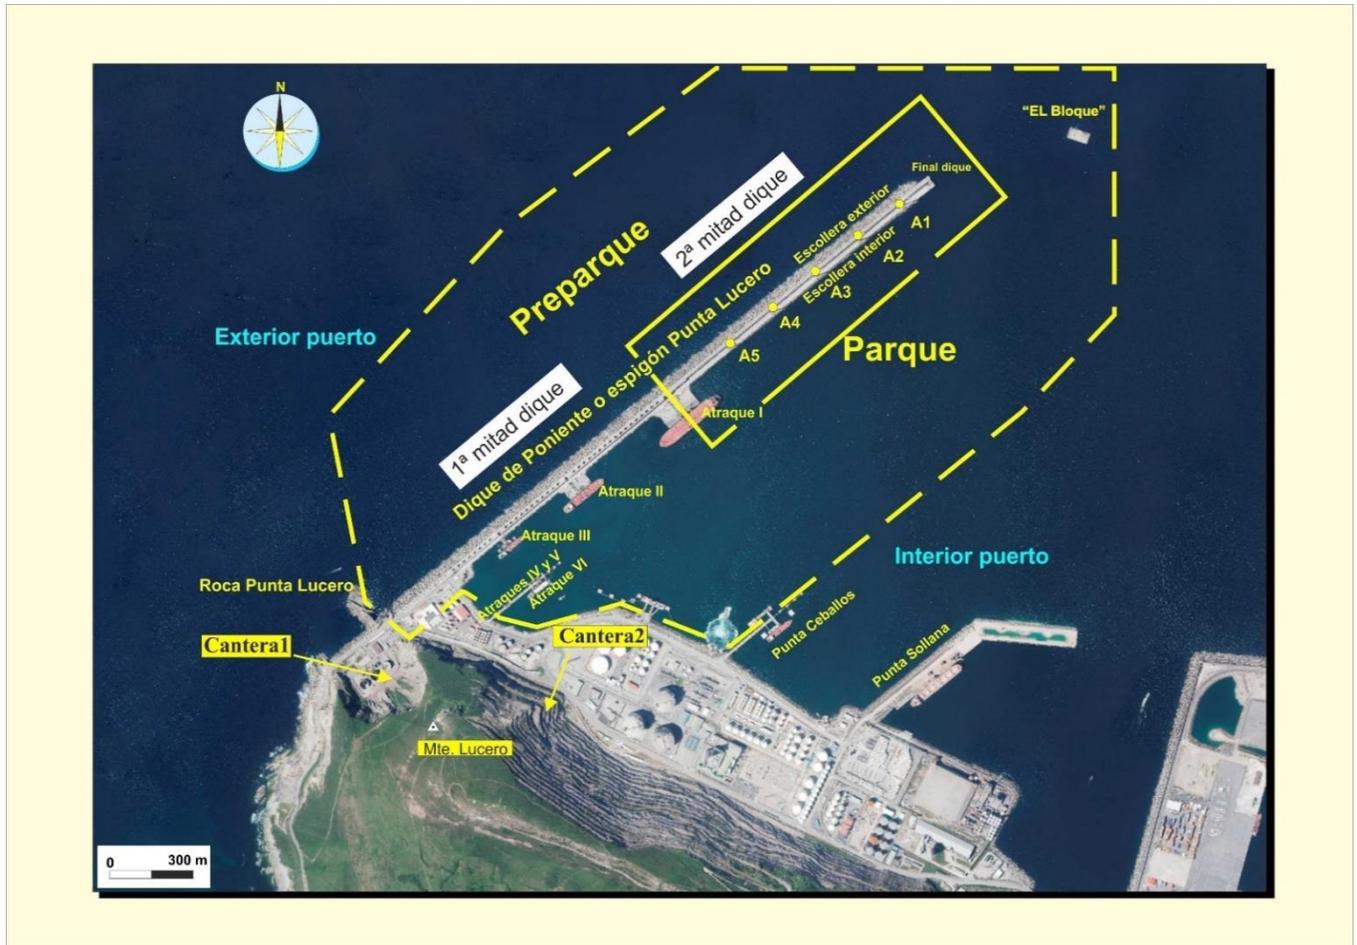
En el esquema de la figura 2 se muestra la localización de los 5 aerogeneradores en el dique de Punta Lucero, así como la identificación de algunos puntos relevantes en la zona. El rectángulo amarillo, en la segunda mitad del dique, define la superficie considerada bajo la influencia directa del

Figura 2. Localización del parque eólico en el dique de Punta Lucero del Puerto de Bilbao e identificación de algunos puntos relevantes en la zona. A1, A2, ... indica la ubicación de los aerogeneradores.

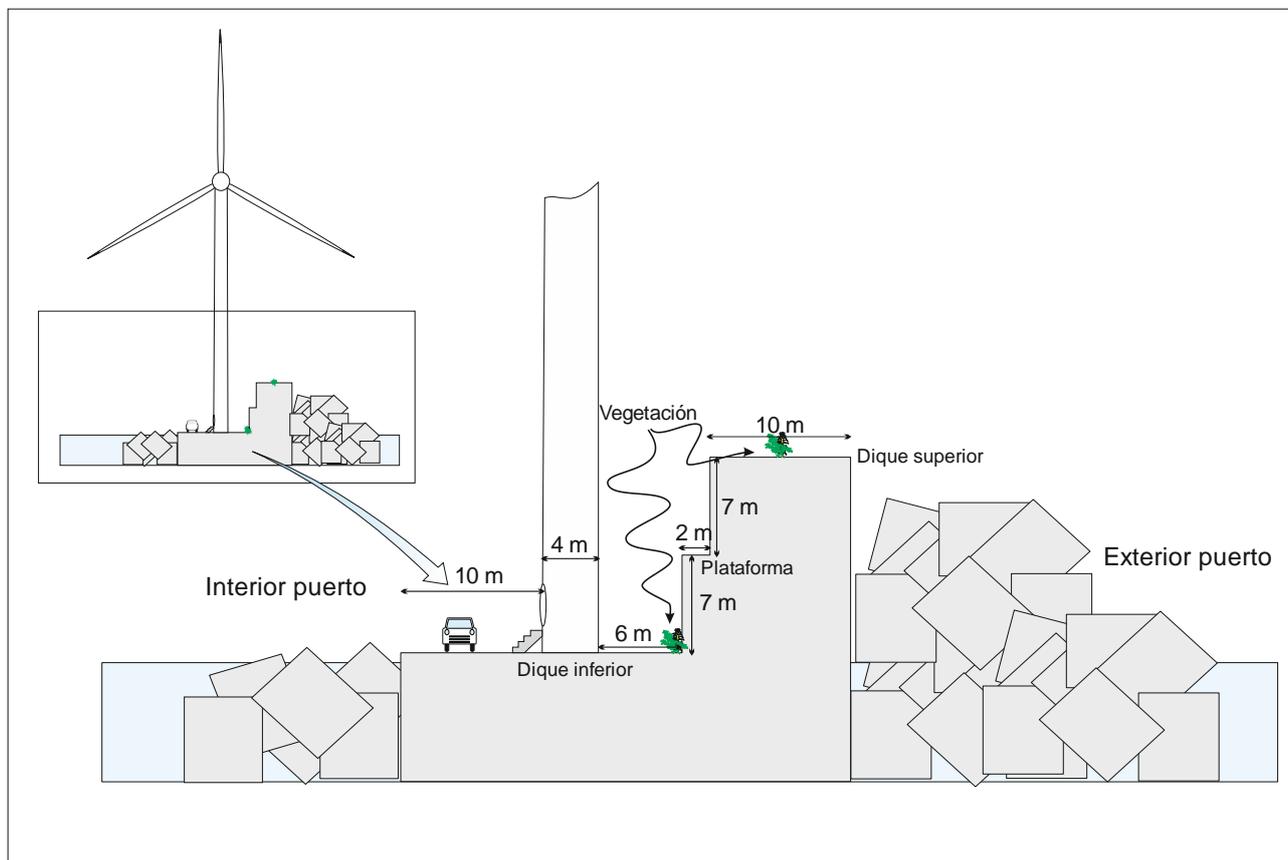
El dique de Punta Lucero presenta tres zonas con diferentes alturas. El esquema de la figura 3 muestra un corte transversal del dique en la zona del parque eólico, resaltando sus distintas partes:

- El dique inferior, con una anchura de 20 m, está en la zona de las aguas internas del puerto. En esta zona se localizan los atraques de los petroleros y desde la mitad hasta el final está protegido por una pequeña escollera formada por la acumulación de rocas y bloques de diversos tamaños. En su segunda mitad se cimentan los aerogeneradores del parque.
- Una plataforma de 2 m de anchura, situada a 7 m de altura con respecto al dique inferior, y que recorre la segunda mitad del dique por su parte interna.
- El dique superior, con 10 m de anchura y 14 m de altura con respecto al dique inferior. Está expuesto a la parte externa del puerto, por lo que en toda su longitud y, para protegerlo de los fuertes oleajes, tiene una escollera mucho mayor que la de la zona interna y está formada por grandes bloques de hormigón.

El pasillo de unos 10 m de ancho comprendido entre la escollera interior y los molinos, en el dique inferior, es la zona por donde circulan habitualmente vehículos como los de servicio del puerto, de vigilancia o de mantenimiento del parque.

Figura 3. Esquema del corte transversal del dique de Punta Lucero mostrando las diferentes zonas en altura y algunos detalles significativos.

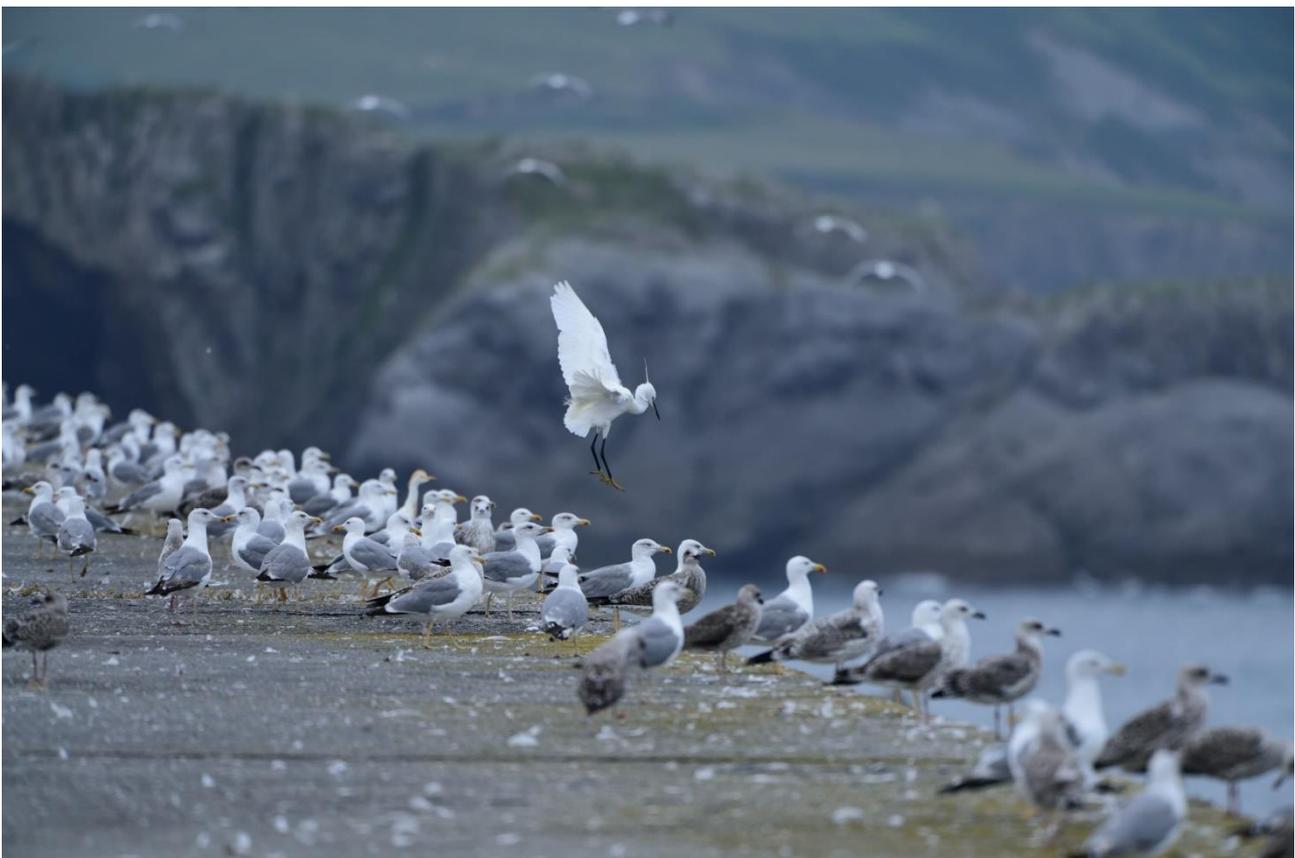
En los meses de julio a noviembre muchas gaviotas han utilizado el dique superior para descansar, dándose nutridas concentraciones de aves. Este año, al igual que el año anterior y en comparación con otros años, han utilizado con bastante más frecuencia el dique superior bajo los aerogeneradores. En ocasiones también paran a descansar otras especies como esta garceta común.

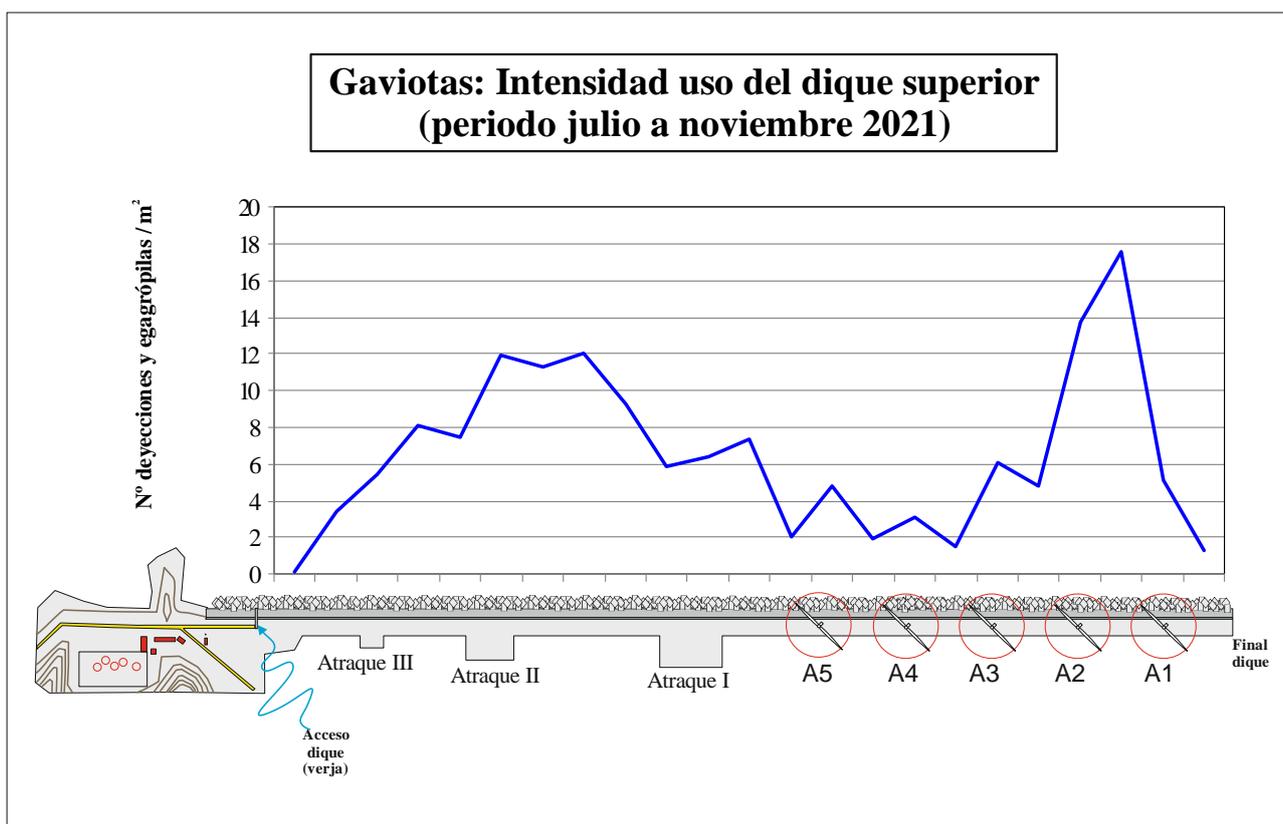
En la figura 8 se muestran gráficamente los resultados obtenidos este año. En la gráfica se ha reemplazado el eje X por un croquis del dique a la misma escala, pero se han conservado las distintas subdivisiones que representan los tramos de 100 m establecidos en el dique superior.

Figura 8. Representación de la acumulación de deyecciones y egagrópilas que regurgitan las gaviotas /  $m^2$  en el dique superior y que reflejan la intensidad de uso que hacen del mismo en el periodo de máxima presencia en el Puerto.

Este año, las gaviotas se han repartido por todo el dique para descansar. Han parado tanto en la primera mitad del dique como en su segunda mitad, donde se ubican los aerogeneradores.

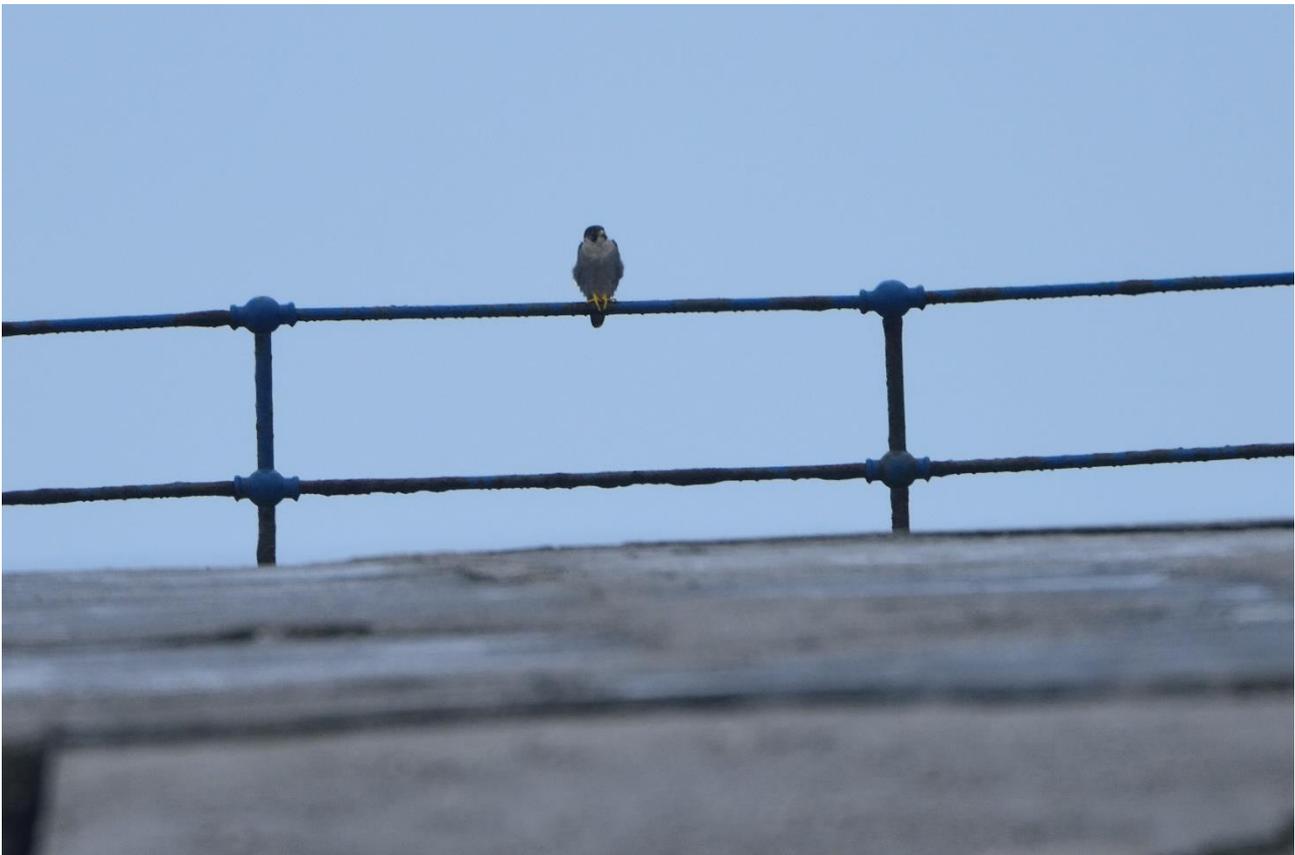
Este año el halcón peregrino apenas ha frecuentado el parque eólico, pero en una ocasión de intensa migración posnupcial de diversos passeriformes que recalaron para alimentarse en el dique superior bajo el aerogenerador A1 usó la barandilla del final de dique como atalaya de caza.

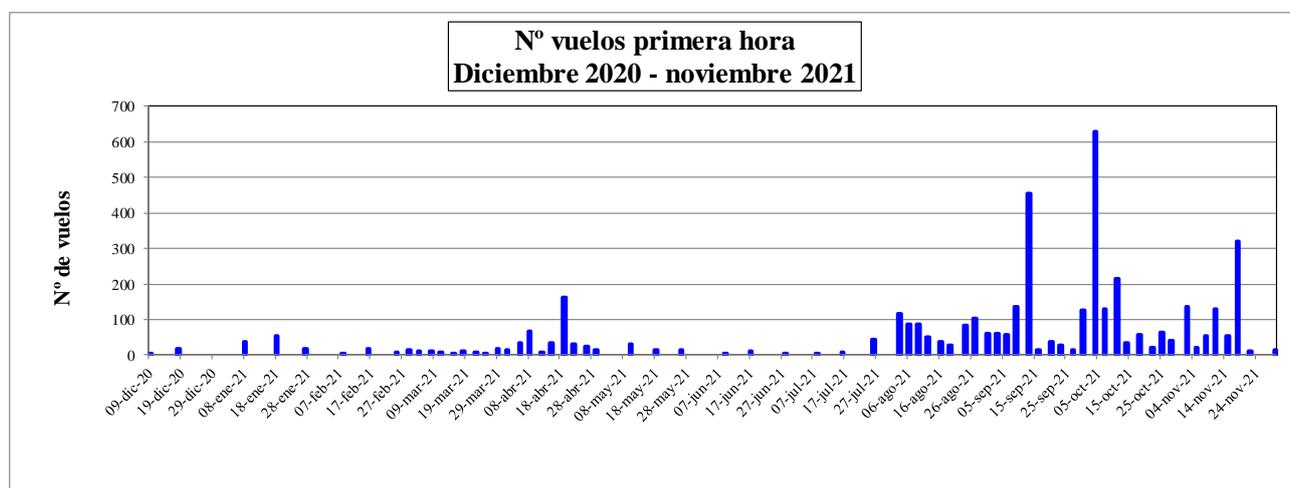
En la gráfica destacan tres jornadas con un elevado tráfico de aves en esa primera hora, el 4 de octubre con 629 vuelos, el 13 de septiembre con 454 y 18 de noviembre con 319.

Figura 10. Distribución del número de vuelos en la primera hora a lo largo del periodo de estudio.

Los datos de la figura 10 se pueden agrupar para mostrar la frecuencia de vuelos registrados, durante la primera hora de luz, agrupados en distintas categorías. Estas frecuencias se muestran en la figura 11. Con el fin de abreviar, hasta los 200 vuelos las frecuencias se han agrupado en bloques de 20 vuelos y a partir de ese umbral se amplía el intervalo.

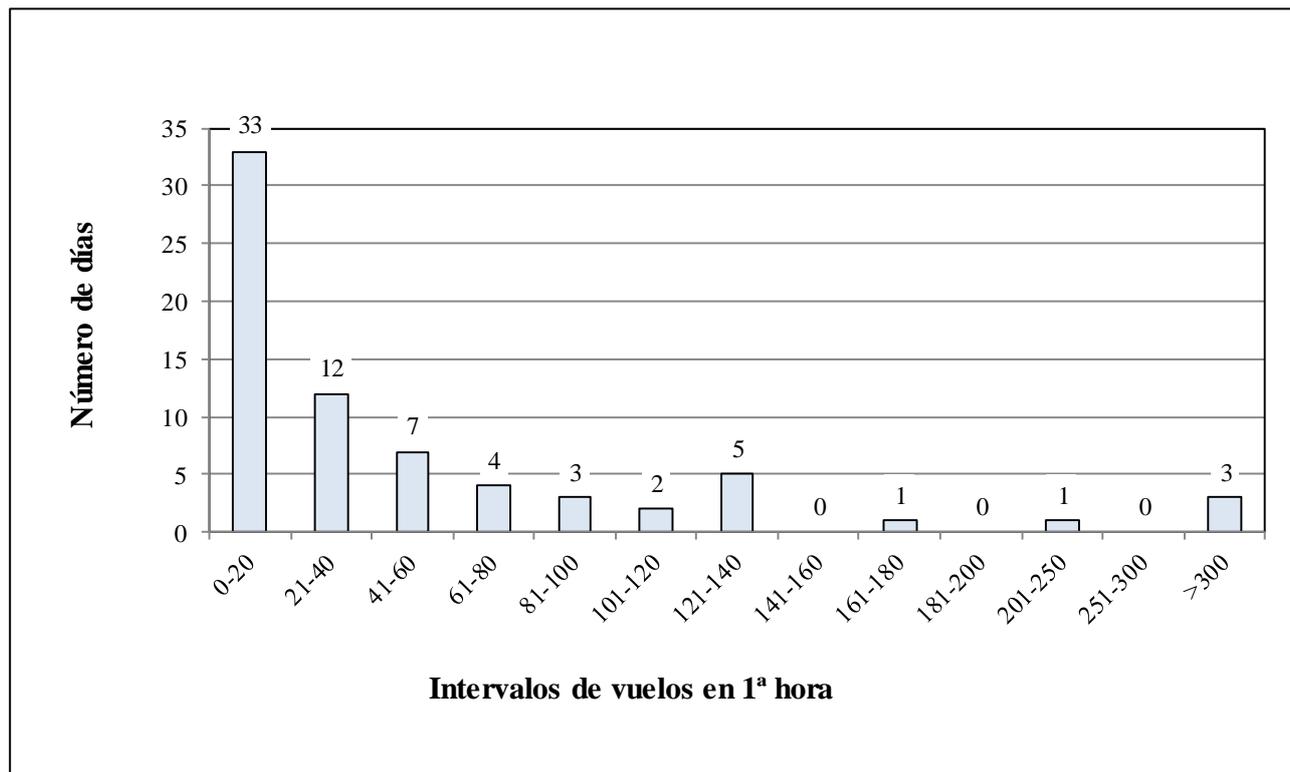
Así, por ejemplo, observando los extremos de la gráfica se ve que a lo largo del año hubo 33 días con una frecuencia baja de vuelos (comprendida entre 0 y 20 vuelos en la primera hora de luz) y que en tres días en el parque eólico se superaron los 300 vuelos en esa primera hora de luz.

Figura 11. Frecuencias de vuelos en la primera hora a lo largo del periodo de estudio.

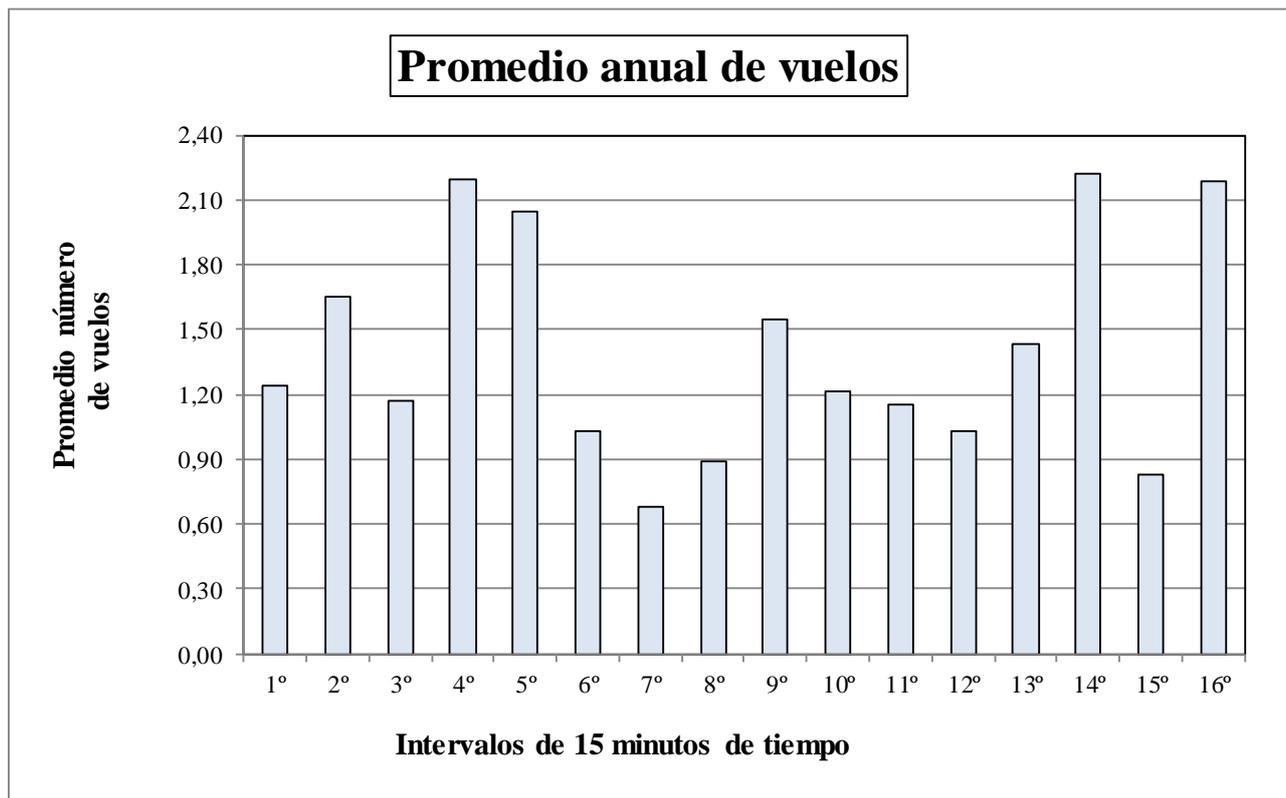
Figura 12. Evolución del promedio de vuelos en las cuatro primeras horas del día. Cada hora está dividida en 4 intervalos de 15 minutos totalizándose 16 tramos en los que se ha contabilizado el número de vuelos dentro del parque eólico.

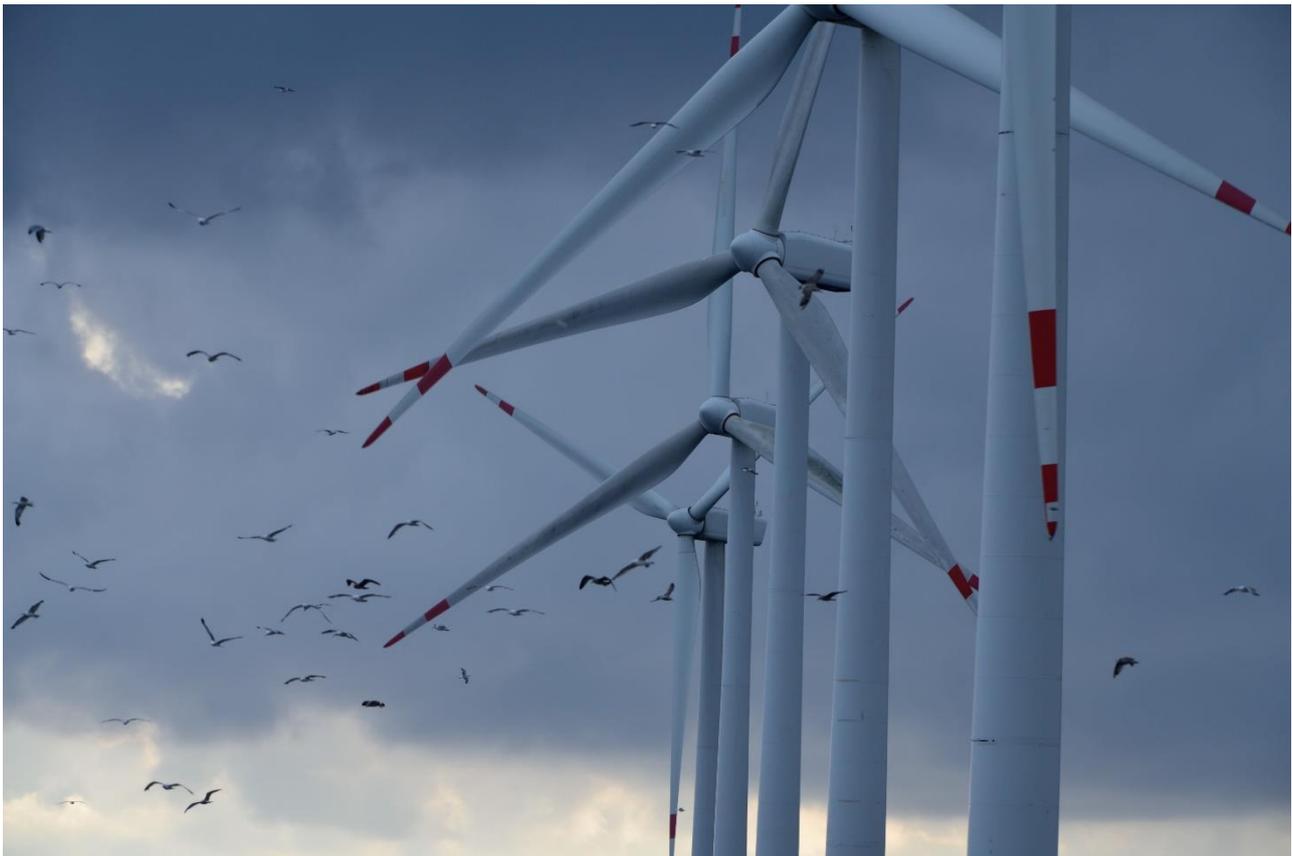
La gaviota patiamarilla es la especie más frecuente en el parque eólico y que más vuelos realiza entre los aerogeneradores a lo largo del año y, consecuentemente, es la especie que más probabilidades tiene de colisionar con los molinos.

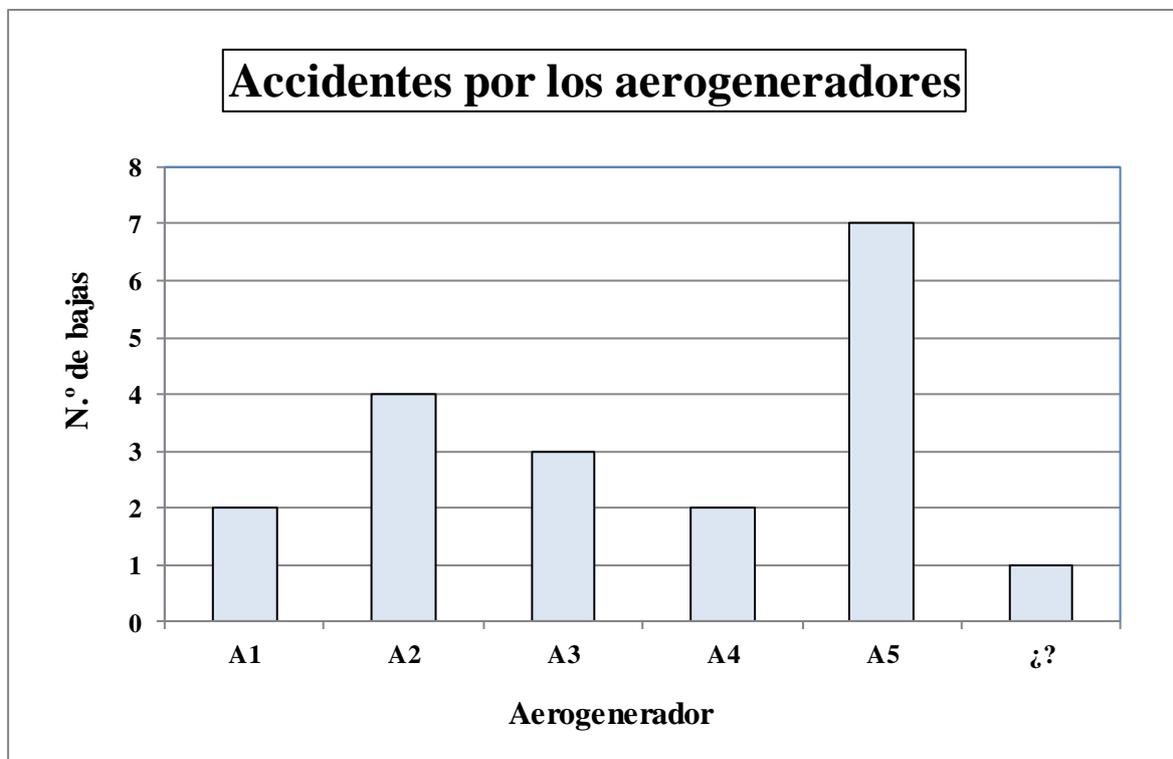
Este año se ha podido asociar cada baja con el aerogenerador causante del accidente excepto en un caso y la información recopilada en las jornadas de campo se resume en la figura 13.

Figura 13. Número de bajas en el dique de Punta Lucero asociadas a cada aerogenerador en el periodo de estudio (diciembre de 2020 a noviembre de 2021). A1, A2..., representan los aerogeneradores y ¿? indica molino responsable de accidente no conocido.

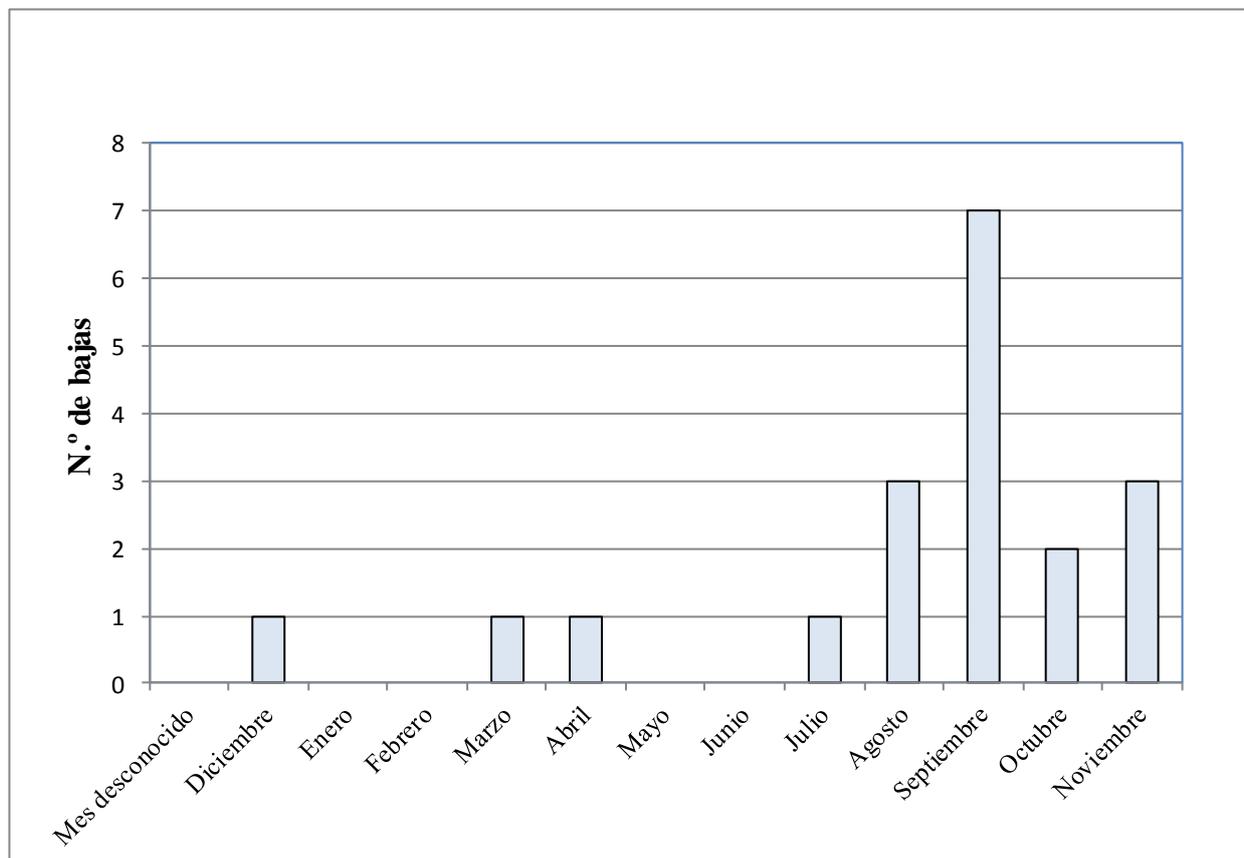
La distribución de los accidentes identificados en los meses del estudio se recoge en la figura 14. Este año la mayoría de los accidentes se concentran en los últimos meses que coinciden con la época de mayor concentración de gaviotas y también con la migración posnupcial.

Figura 14. Número de bajas por colisión con los aerogeneradores detectadas en el dique de Punta Lucero en los distintos meses del periodo de estudio (diciembre de 2020 a noviembre de 2021).

Como ya hemos indicado, por las características de este parque eólico, el número de bajas encontradas es sólo una parte, ya que hay un porcentaje de aves que cae al mar y, consecuentemente, no todas llegan a ser detectadas. Según sea el radio de proyección, habrá diferentes posibilidades de caer en el dique o en el mar. En radios pequeños es más probable que caiga en el dique y, según aumenta el radio de proyección, el porcentaje de porción de mar aumenta con respecto al del dique, por lo que es más probable que caiga en el mar.
