**PROYECTO DE COMUNICACIONES  
DE LA AMPLIACIÓN DEL TRANVÍA  
DE VITORIA-GASTEIZ A SALBURUA**

**ANEJO N°5  
ESTUDIO DE COBERTURA PMR**

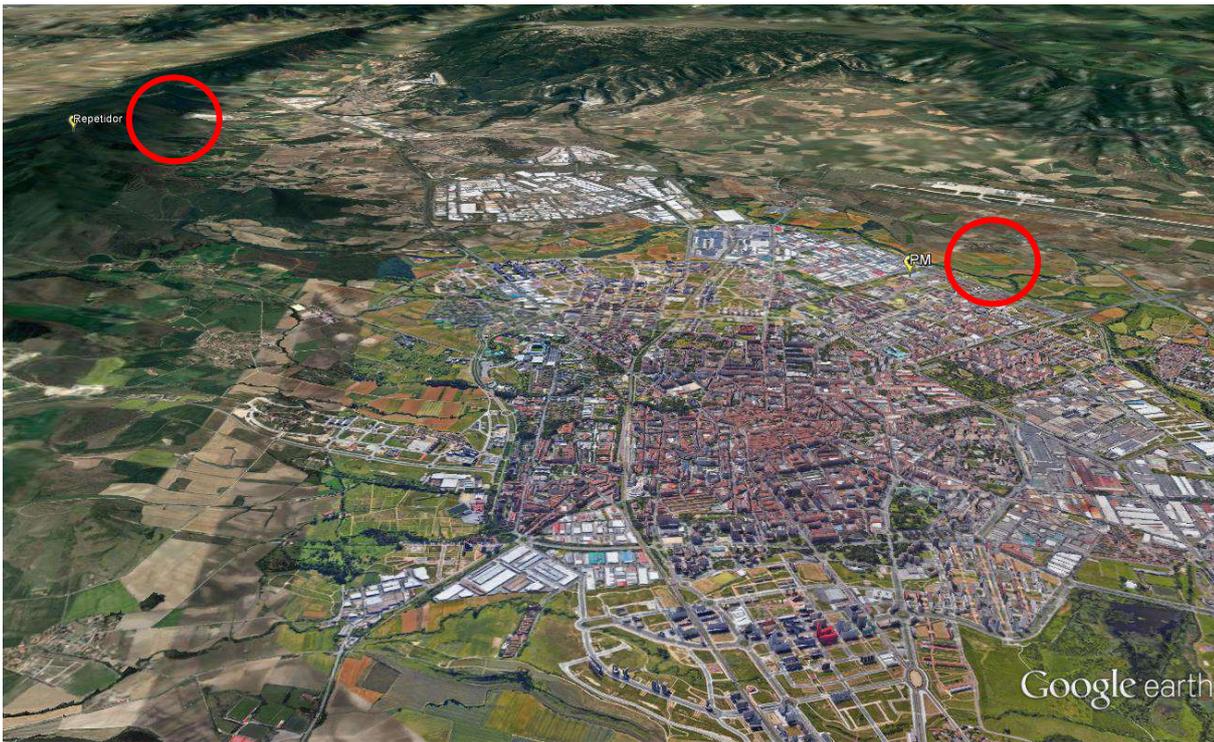
**Imagen 1: Ubicación del Puesto de Mando y Estación Repetidora**

- Estación base: estación radioeléctrica fija explotada y operada directamente desde la unidad de control (Puesto de Mando del tranvía) para dar servicio de comunicaciones de voz, datos, mensajes, ...
- Estación repetidora: estación fija que retransmite las señales recibidas permitiendo una mayor cobertura de servicio para el área proyectada. Está ubicada en lugar estratégico (Monte Castillo) a fin de que su capacidad de transmisión / recepción sea óptima, facilitando la movilidad de los usuarios y garantizando la calidad y disponibilidad del enlace.
- Terminales: estaciones móviles (embarcadas en las unidades móviles) o portátiles (de mano) que reciben las señales enviadas desde la estación repetidora y se comunican con la estación base a través de ésta.

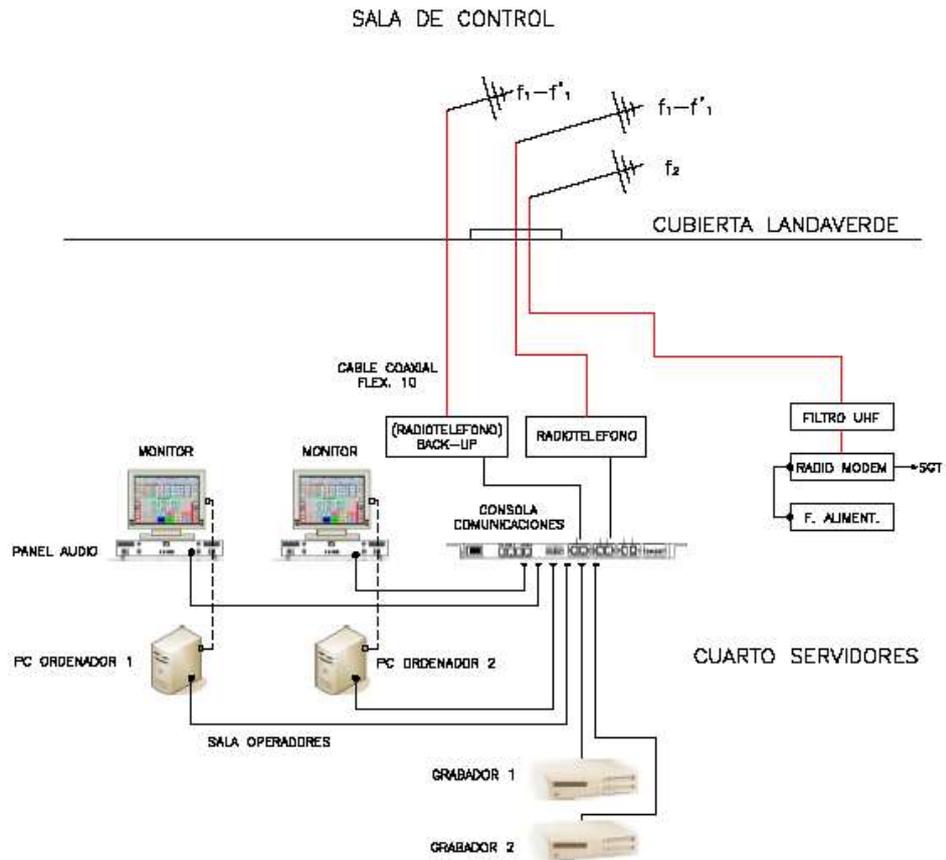
**Imagen 2: Equipamiento de radio en el Puesto de Mandos**

<b>Sistema Voz</b>	<b>Sistema Datos</b>
<b>Puesto de Mando</b>	2 antenas directivas UHF tipo Yagi 2 emisoras de voz (redundante) 1 consola de comunicaciones 2 sistemas grabadores de audio 2 paneles audio y elementos auxiliares (micrófono, altavoz)	1 antena directiva UHF tipo Yagi 1 radio Módem
<b>Estación repetidora</b>	1 antena direccional tipo Panel 1 Duplexor RF 1 estación repetidora (equipo)	1 antena directiva UHF tipo Yagi 1 antena direccional tipo Panel 2 Radiomódem
<b>Estación móvil</b>	2 antenas omnidireccionales tipo aleta de tiburón (en cada extremo de la unidad móvil) 2 emisoras de voz	2 antenas omnidireccionales tipo aleta de tiburón (en cada extremo de la unidad móvil) 1 radio Módem 1 conversor de protocolo

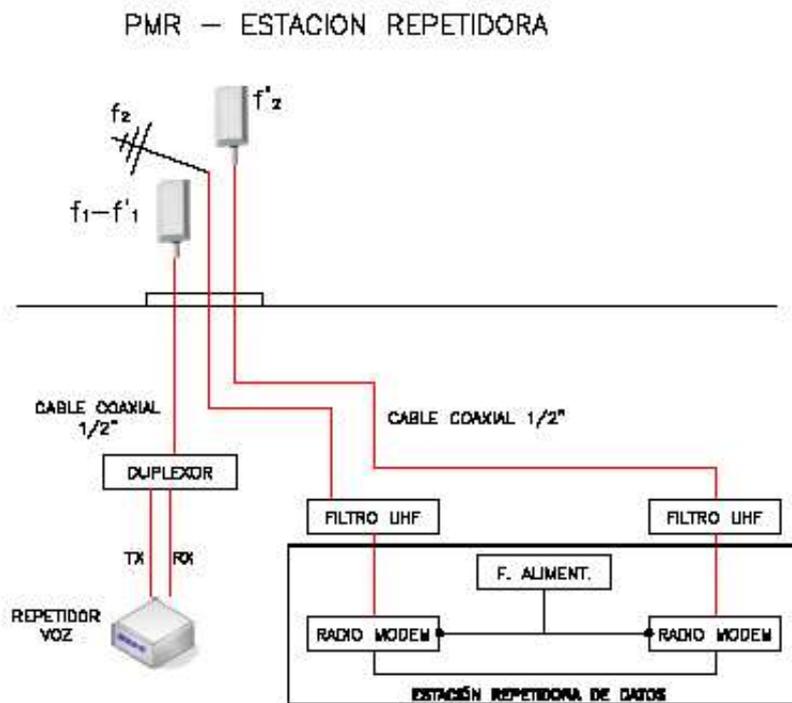
**Imagen 3: Equipamiento actual en la estación repetidora**

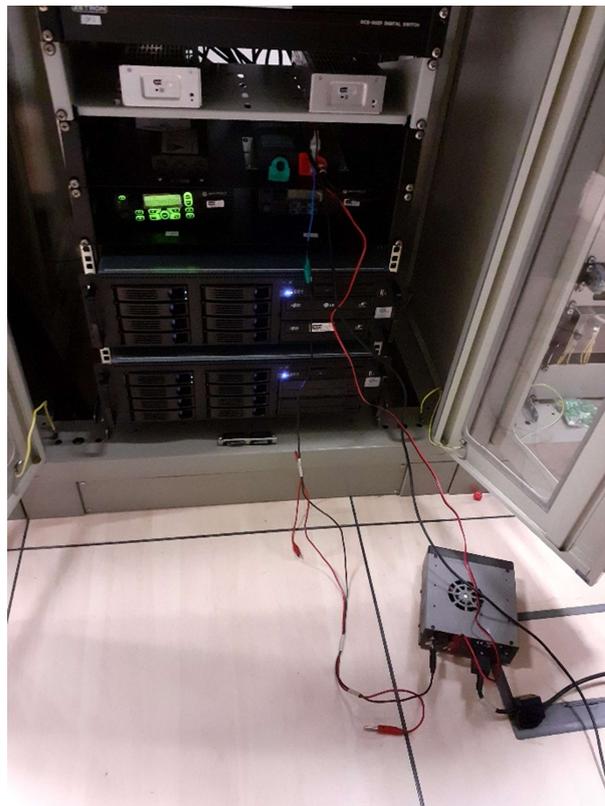
- En el puesto de mando se desconectó el SGT del radiomódem y se instaló un equipo que actúa como repetidor (reenvío de las tramas recibidas). Este equipo se configuró mediante la terminal de la aplicación SATELLINE.

**Imagen 4: Reconfiguración del equipo de radio en Puesto de Mando**

Por otro lado, a la hora de realizar esta prueba, el camino recorrido por las tramas enviadas desde el vehículo es el doble al camino que recorrerán en realidad durante el funcionamiento del tranvía. Al configurar el PM en modo repetidor (con el objetivo de analizar en el vehículo si la comunicación es exitosa o fallida), las tramas realizan el camino Vehículo-Repetidor-PM-Repetidor-Vehículo, cuando en el funcionamiento habitual del sistema la comunicación es únicamente Vehículo-Repetidor-PM. Al duplicar el camino/distancia a recorrer por las tramas, las posibilidades de fallo también se duplican (puede fallar tanto a la ida como a la vuelta).

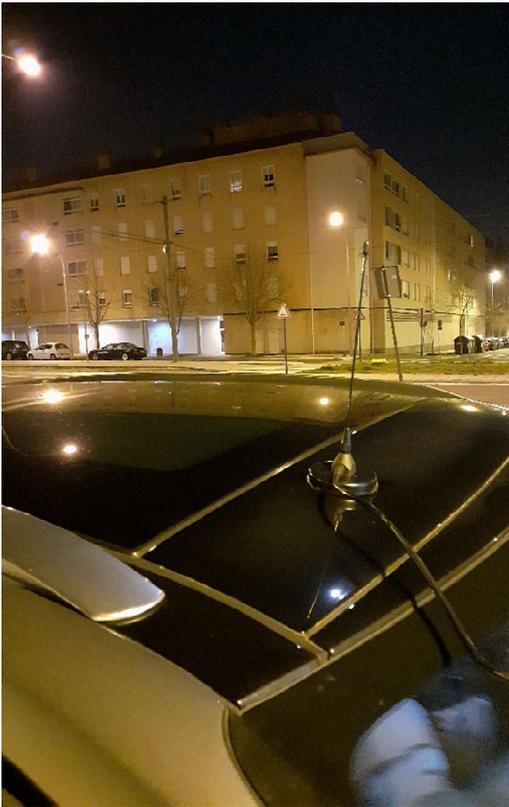
- El vehículo en el que se realizó el recorrido se instaló un sistema compuesto por antena externa + receptor + PC con software para el envío y análisis de tramas.

**Imagen 5: Antena monopolo sobre vehículo**

Asimismo, los resultados de esta prueba muestran resultados en el caso más desfavorable, ya que el sistema de radio PMR-DMR del tranvía funciona con dos antenas a una altura aproximada de 4m (las pruebas se han realizado con una única antena a 1.5m de altura) funcionando en modo *Diversity*, el cual mitiga el efecto *multipath*, y por lo tanto, aumenta significativamente la probabilidad de comunicación exitosa.

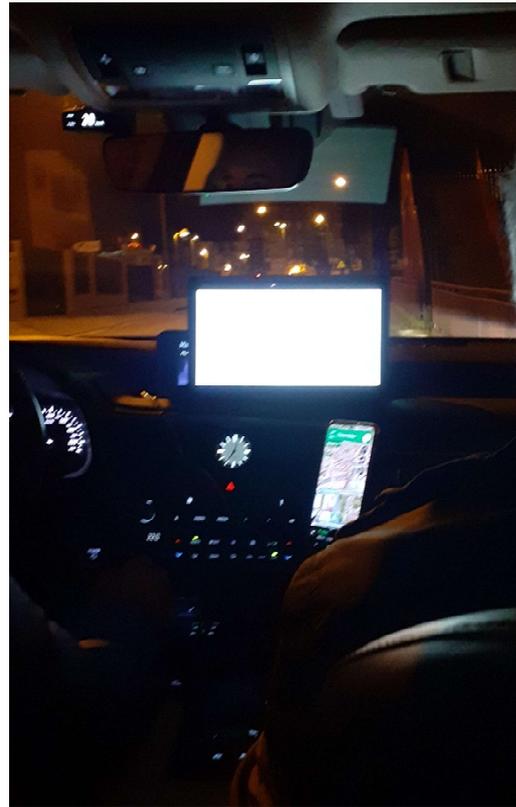
**Imagen 6: PC en vehículo**
