# 2002

## Arkeologi Ikerketa Investigación Arqueológica

**EUSKO JAURLARITZA**

KULTURA SAILA  
*Kultura Ondarearen Zuzendaritza*

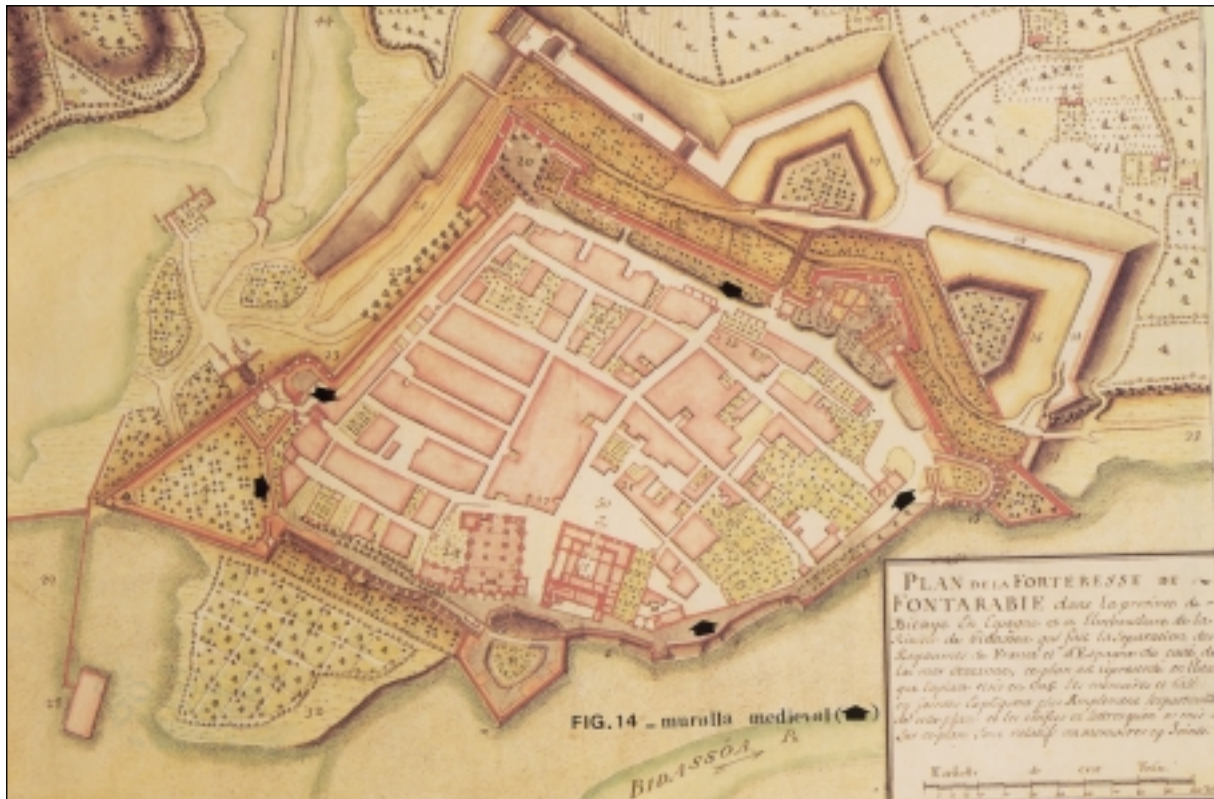
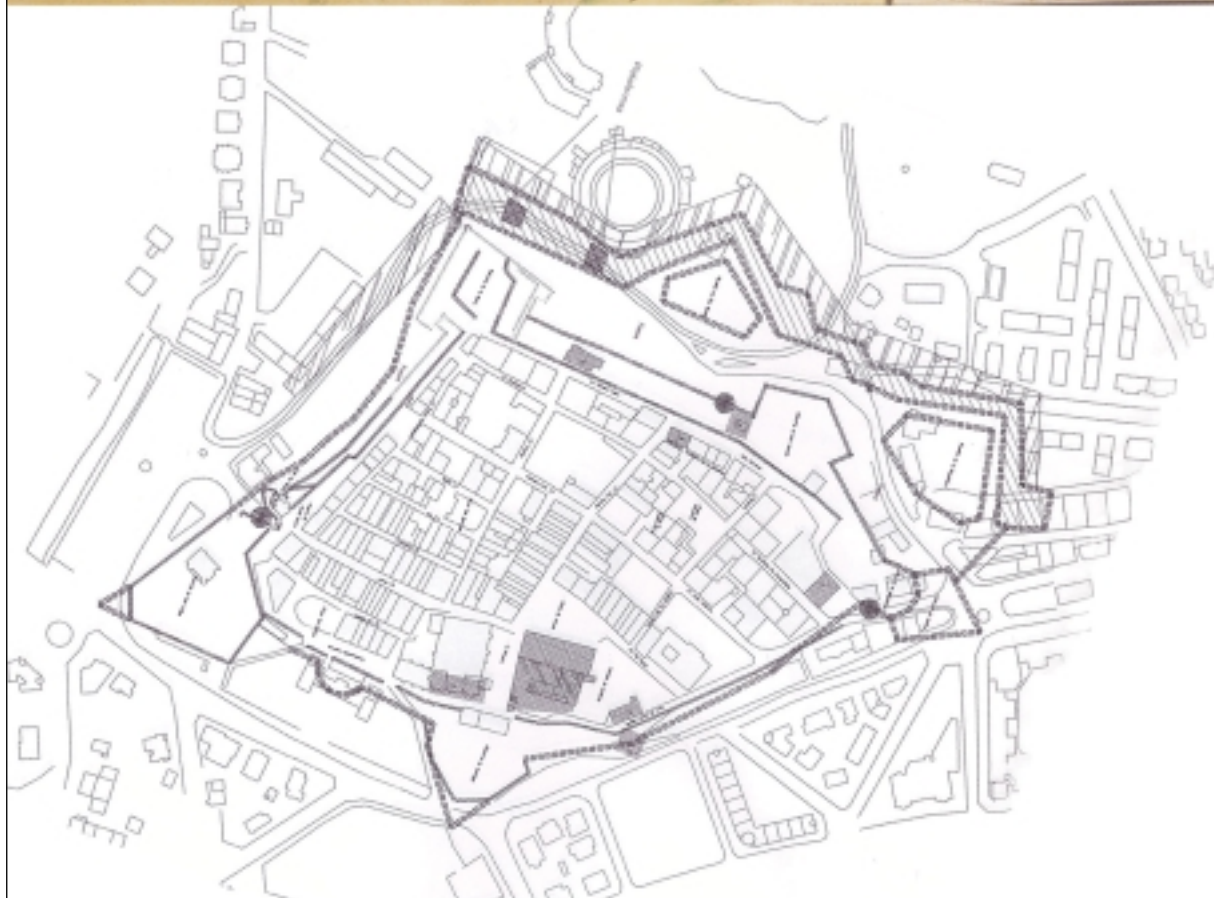
Hondarribiko Azterketa Historiko-Arkeologikoa. M. Ayerbek eta A. Ugartek zuzendua. Aro Modernoko defentsa-egiturak ageri dituzten planoak. Goian, artxiboan horren ugari gorde diren planoetako bat; behean, egungo hiria plano historikoan itxuratua, kartografia historikoaren arabera.

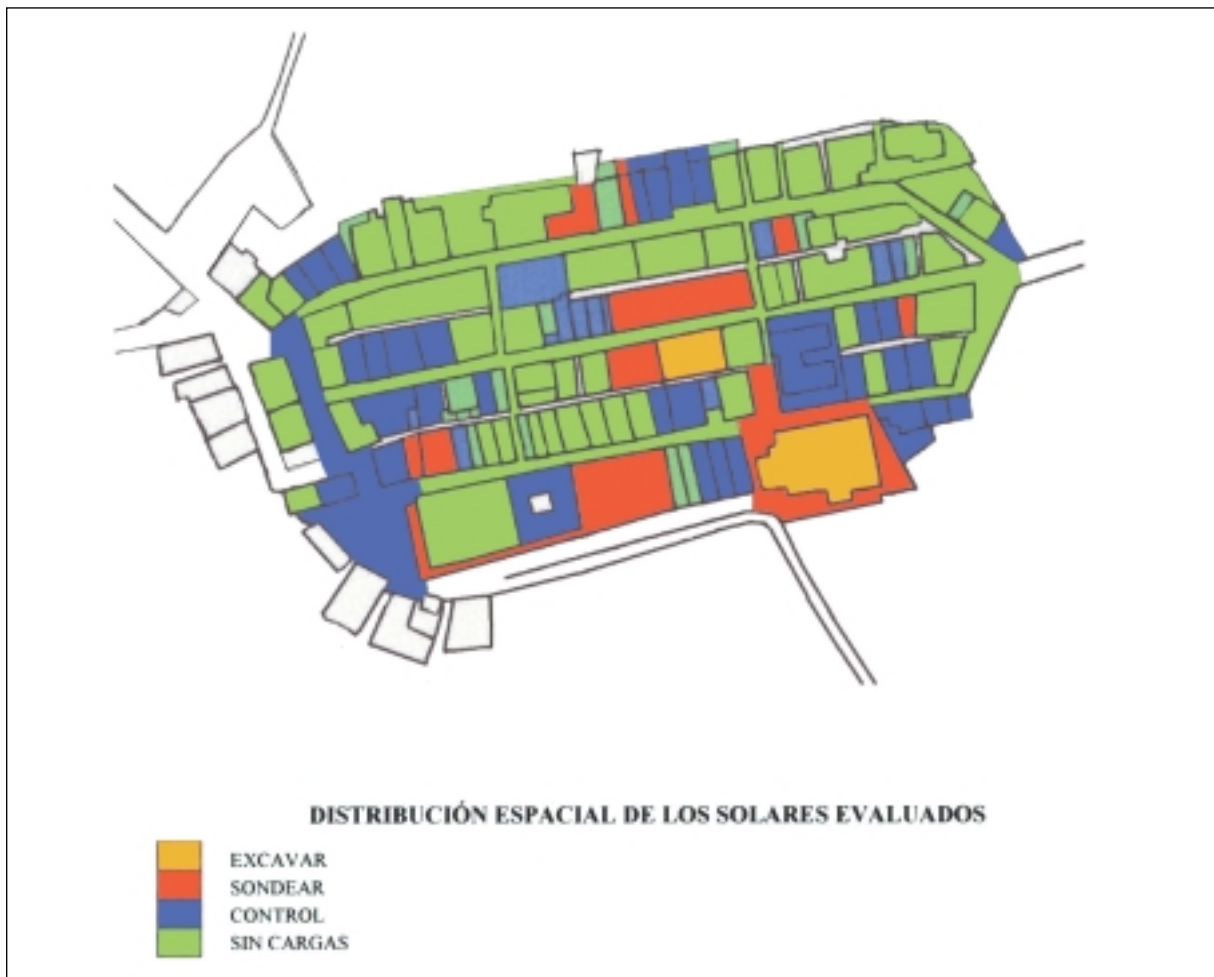
Artziniegako hiriko Azterketa Historiko-Arkeologikoa. M.J. Torrecillak zuzendua. Babes arkeologikorako proposamenak azaltzen dituen plano.

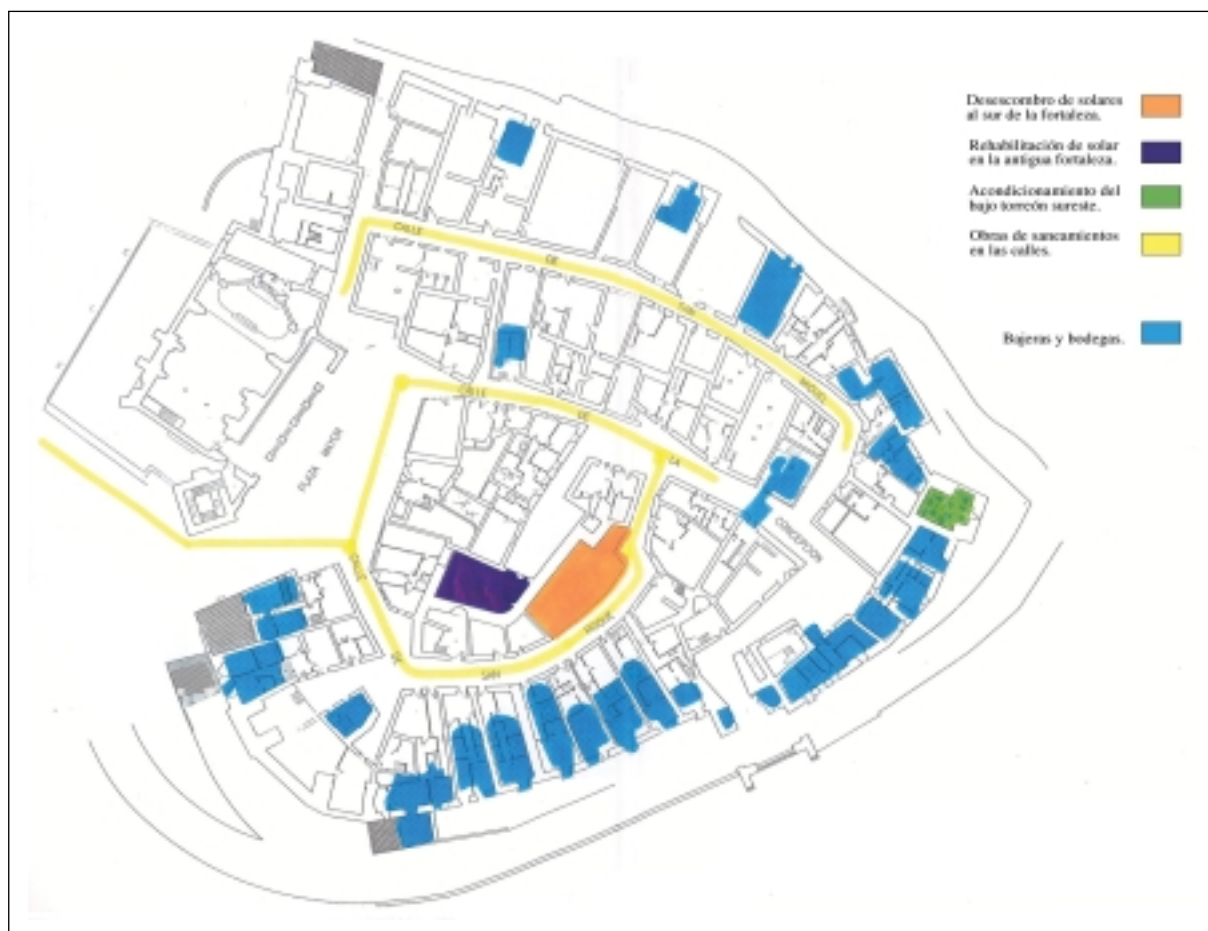
Labraza hiriko Azterketa Historiko-Arkeologikoa. J.A. Apellanizek eta J. Fernandez Bordegaraiak zuzendua. Hirigune historikoko orubeetan eginiko obrak, sotoak eta biltegiak, azaltzen eta kokatzen dituen planoak.

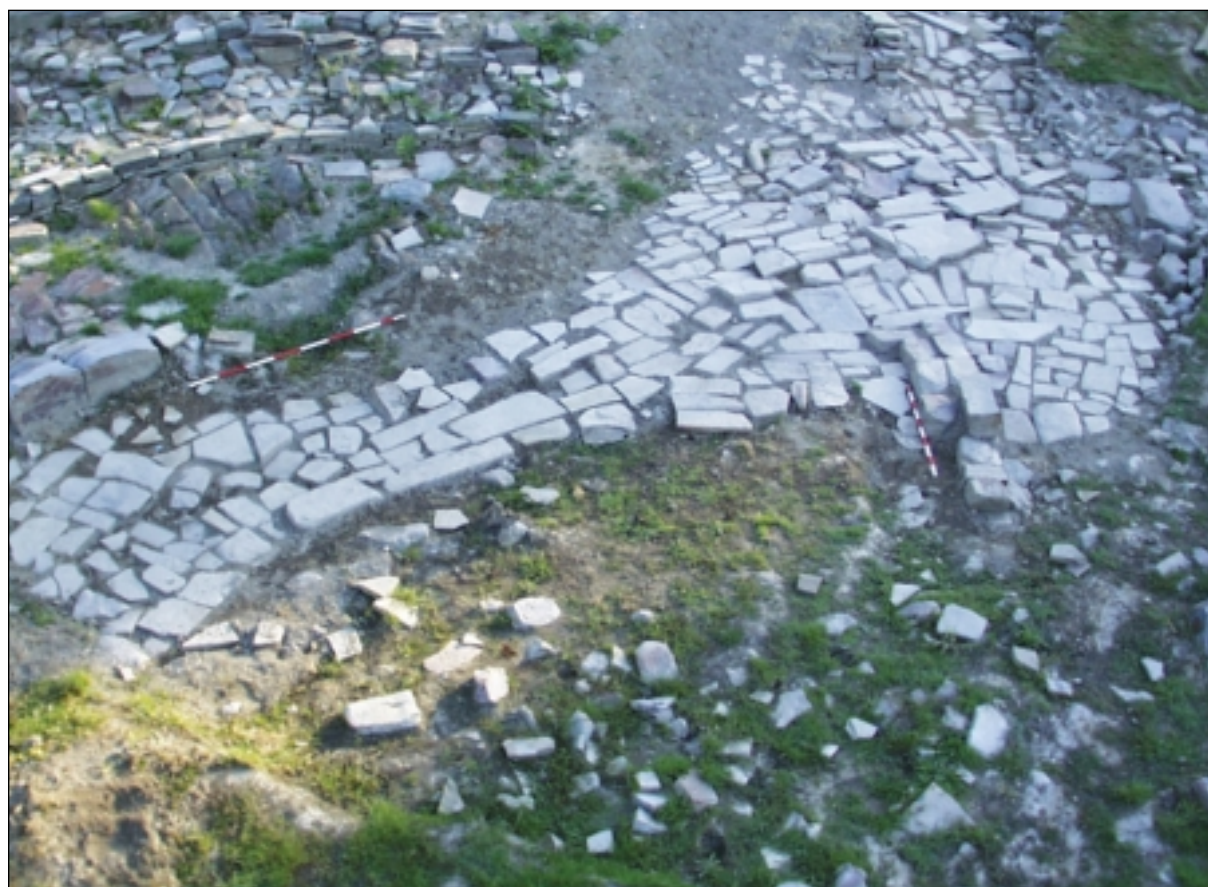
Gastiburuko Santutegia (Arratzu). Lerro-egitura indusketa garaian eta sendotu ondoren.

En lo referido a la recuperación y consolidación del lóbulo E., el proceso ha sido similar al aplicado en el lóbulo N. Durante el mismo, hemos puesto a prueba las hipótesis sobre la construcción, que al finalizar no habían sufrido variaciones. No ha sucedido lo mismo en el perímetro del sector este, ya que los suelos aparecen continuos y quedan unidos con la zona enlosada del interior del lóbulo, sin separación o delimitación como suponíamos. El muro perimetral es ligeramente más corto en este sector que en el oeste, lo que deja abierto un acceso lateral al interior, es decir hacia la grada. En el sector oeste, este acceso es frontal desde la plaza, flanqueado por un poste donde termina el muro perimetral.

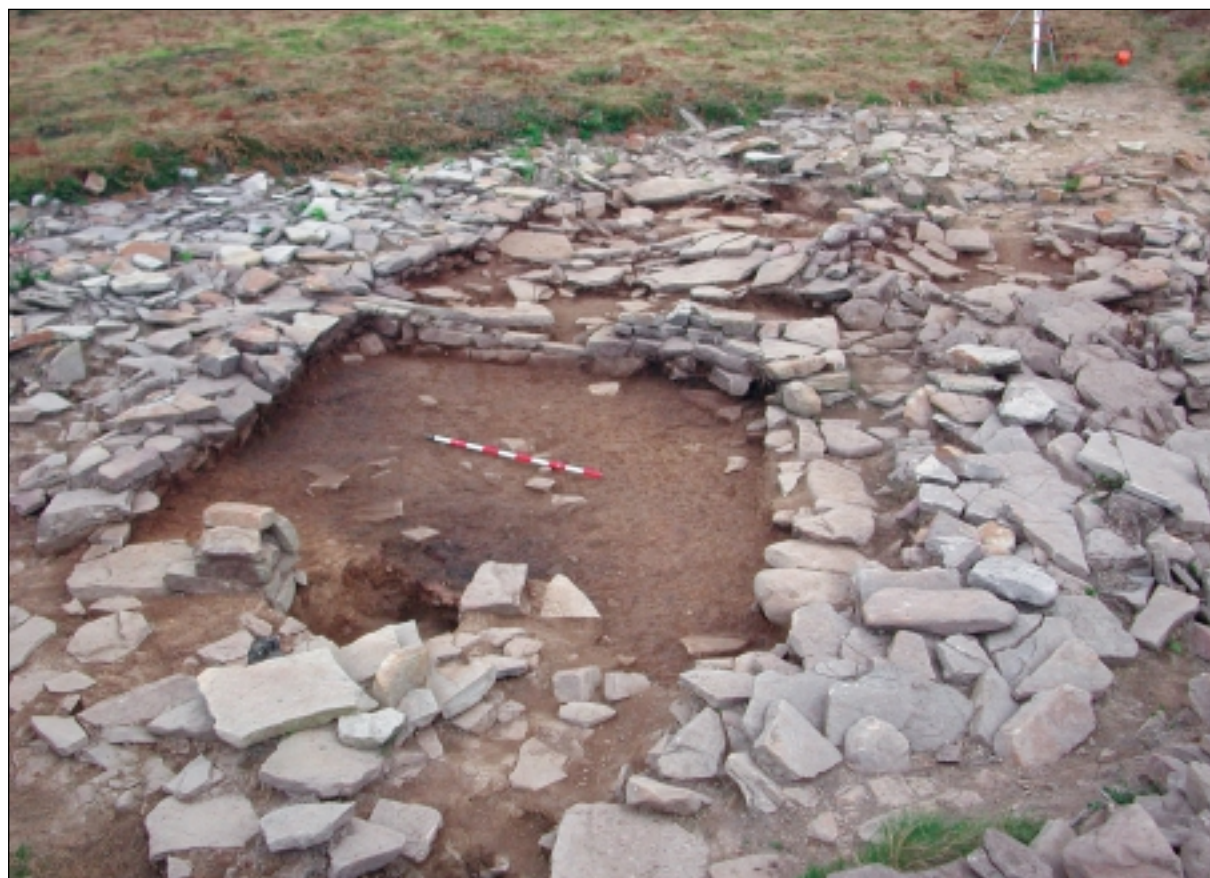
Tribisburuko nekropoli erromatarra (Bermeo). Ikuspegia, 1. barrunbearen hego-mendebaldetik. Ikatz pilaketak sumatzen dira haren barruan, bi aldetan.

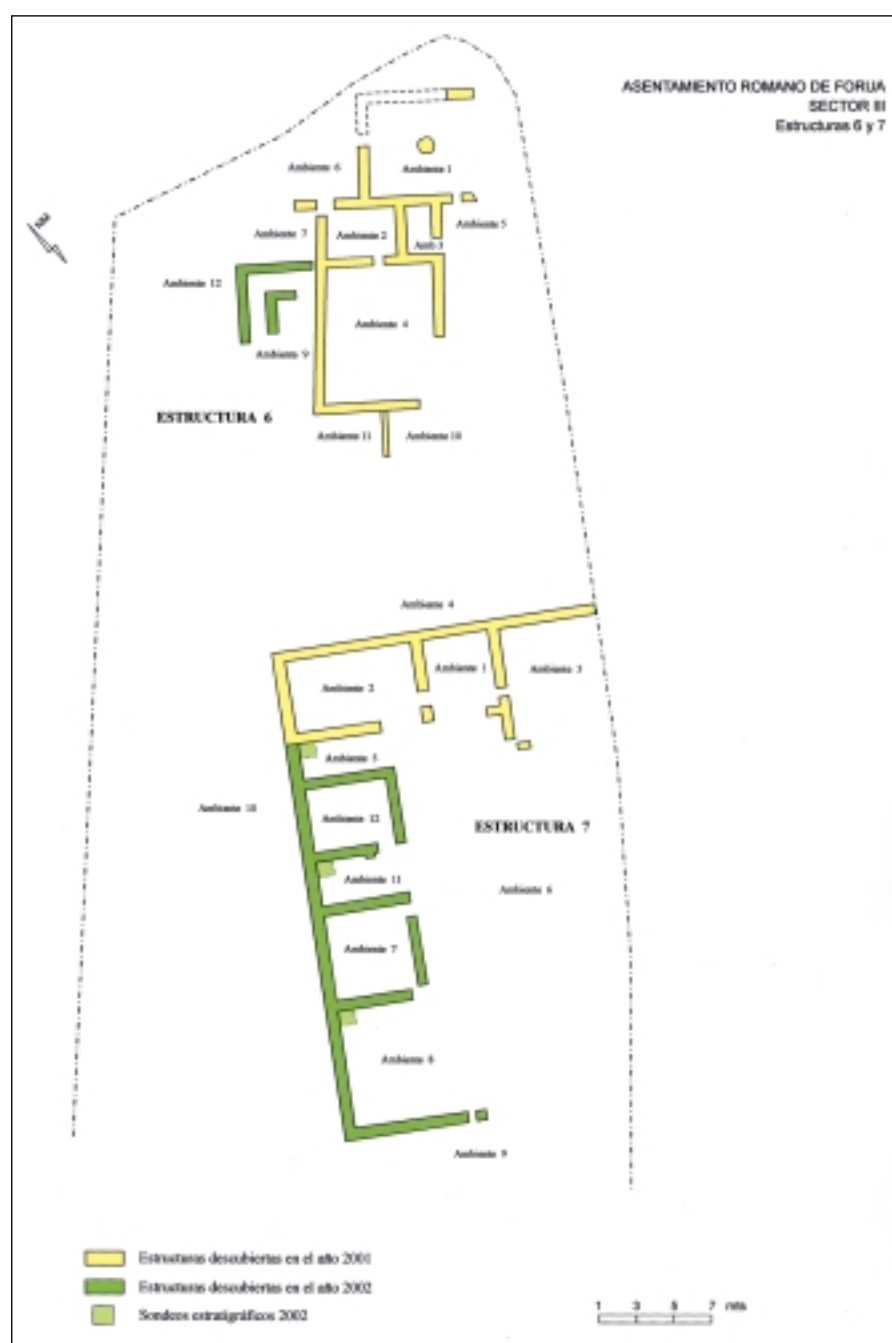
Foruko finkamendu erromatarra (Forua). III. Sektoreko egiturak.

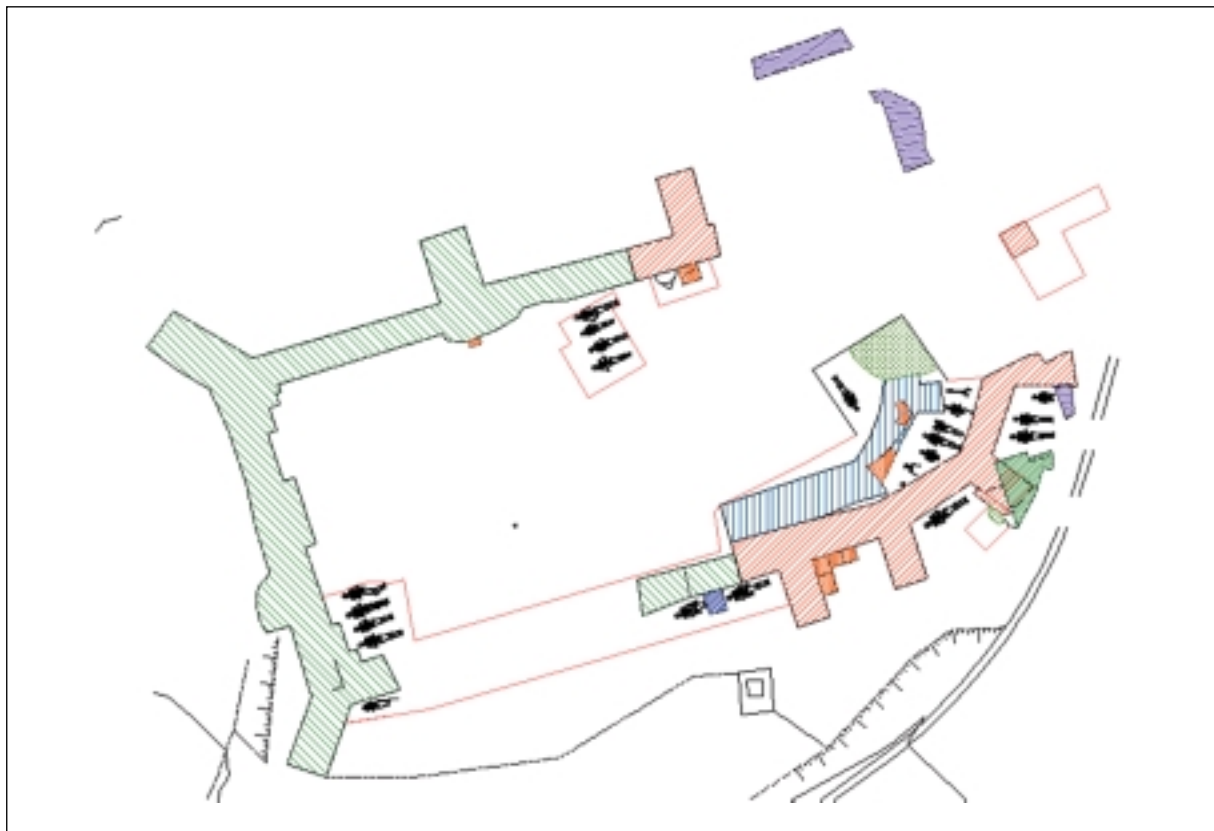
Buruntzako San Martín eliza (Andoain). Aurkitutako hormak eta egitura horien identifikazioa (1996-2002).

Por esta situación, se amplió el Sondeo C, añadiéndole hacia el N. un área de 12 m<sup>2</sup>, a añadir al espacio anteriormente excavado al interior de la iglesia, dentro del ábside. Esta disposición permitiría aclarar la naturaleza del muro U.E. 213 y la alineación U.E. 208, su relación con U.E. 207, así con los enterramientos U.E. 251, 242, 240, 216, 210 y 249, que alineados con U.E. 213, se veían truncados por U.E. 208.

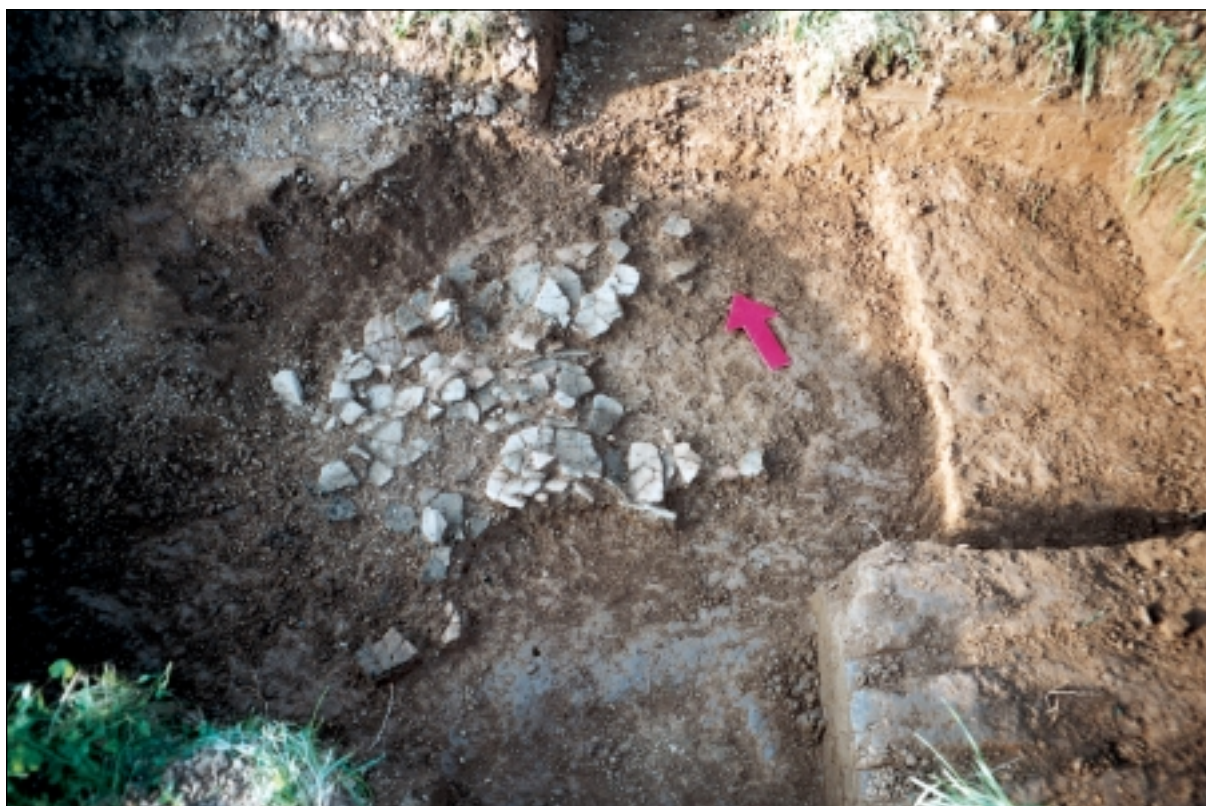
Santiagomendi (Astigarraga), T1 zundaketa. Zeramikazko ontzi hautsia, *in situ* aurkitu genuena.

Santiagomendi (Astigarraga), Sondeo T1. Recipiente cerámico fracturado y hallado *in situ*.

piente de grandes dimensiones con la superficie decorada con anchas acanaladuras realizadas con los dedos. Este recipiente parecía fracturado *in situ* y tuvo que ser extraído mediante engases por personal del servicio de Restauración de la Diputación Foral de Gipuzkoa.

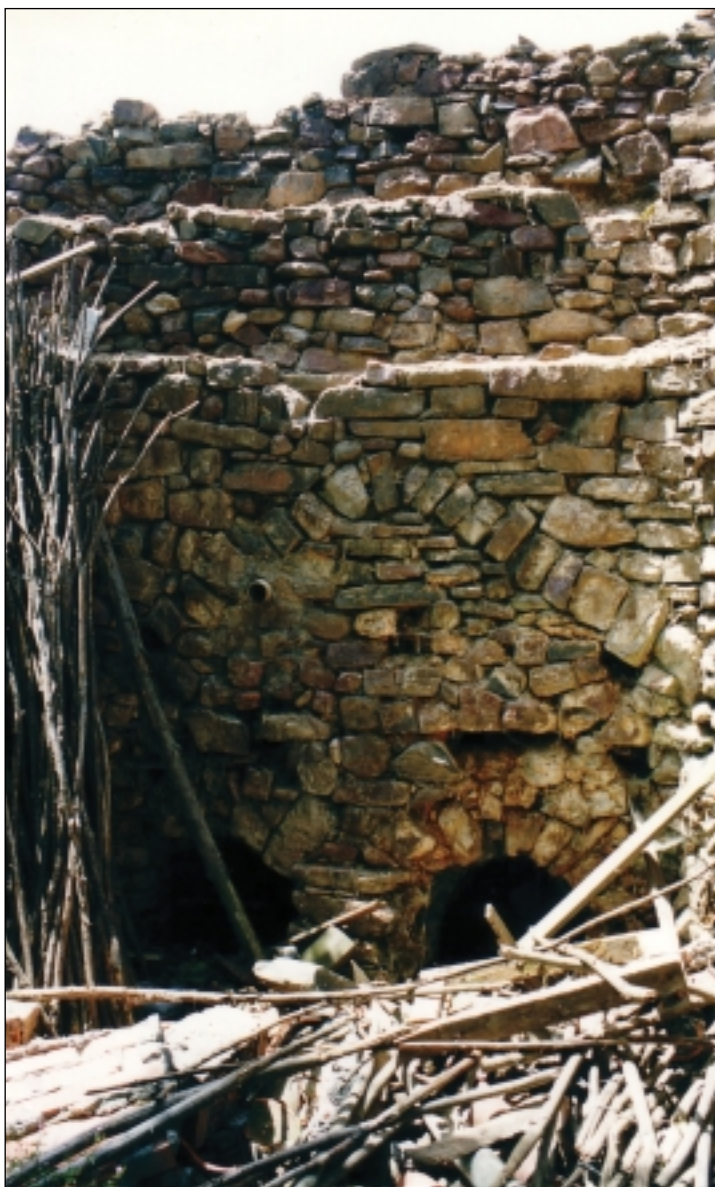
Telleria (Arrasate). Labearen aurrealdea.

Tejería de Telleria (Arrasate). Vista frontal del horno.

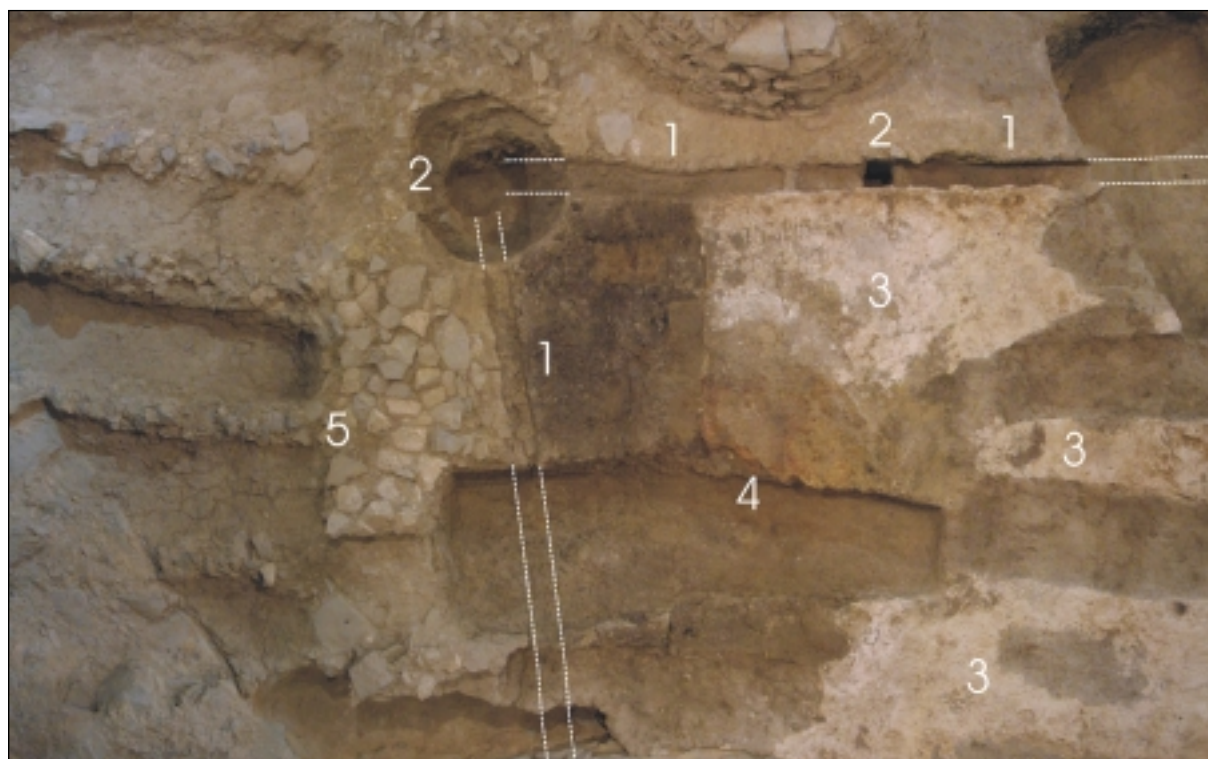
Santa Maria katedrala (Vitoria-Gasteiz). Goi Erdi Aroko etxe arkitekturaren tipologia bat nabari daiteke argazki honetan. Ordura arte ez zen katedralaren ingurunean horrelako egiturarik ikusi, antzeko kronologiako europar testuinguruetan aski ezaguna den arren. Egitura zurezko habeen gainean eraiki zen (1), eta haiekin mihiztatu ziren hormetako oin zuzenak (2). Ondoko garaietako ebakiek eten dituzten arren, horra hor egun ere ikusteko moduan azaldu diren egitura batzuk: zoru bat (3) eta sutondo bat. Ezkerretara (5), horra, zati batean, testuan aipatu dugun kaleko zoladura, harrizkoa.

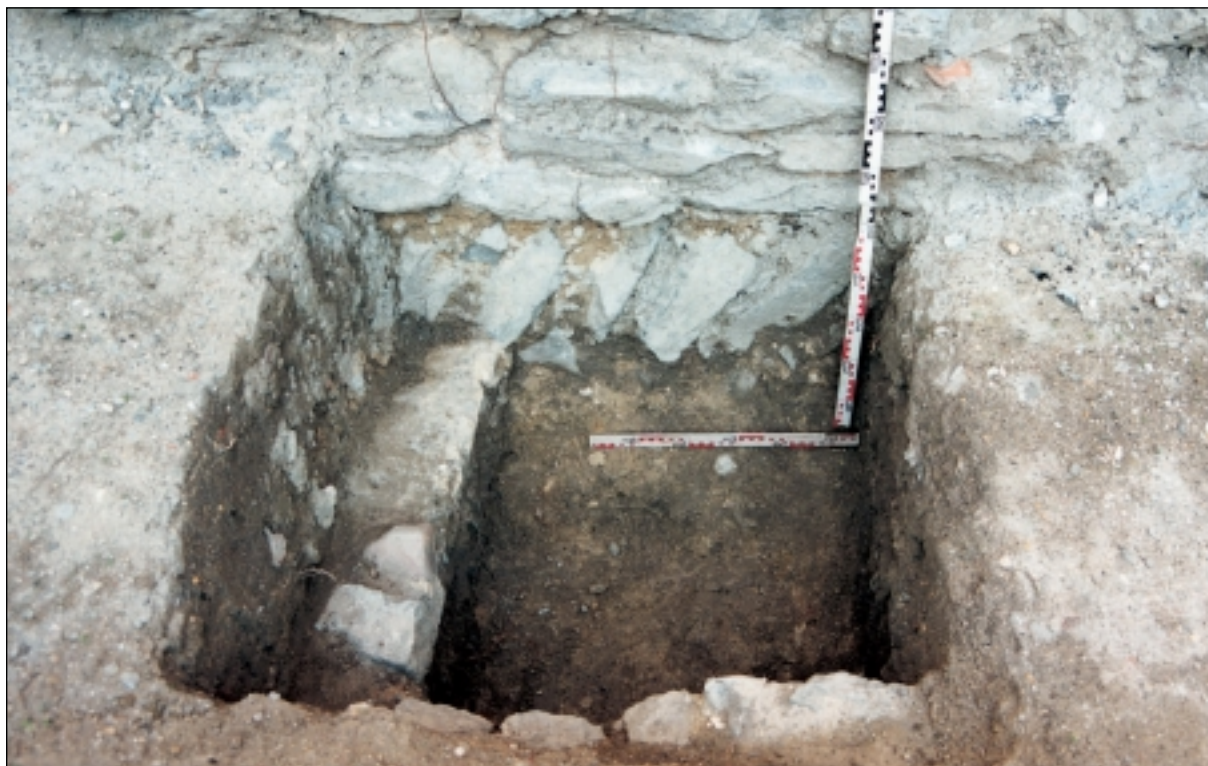
Erronda bidea. 1. Zundaketa. Jatorrizko harresiaren oinarria eta egitura modernoa.

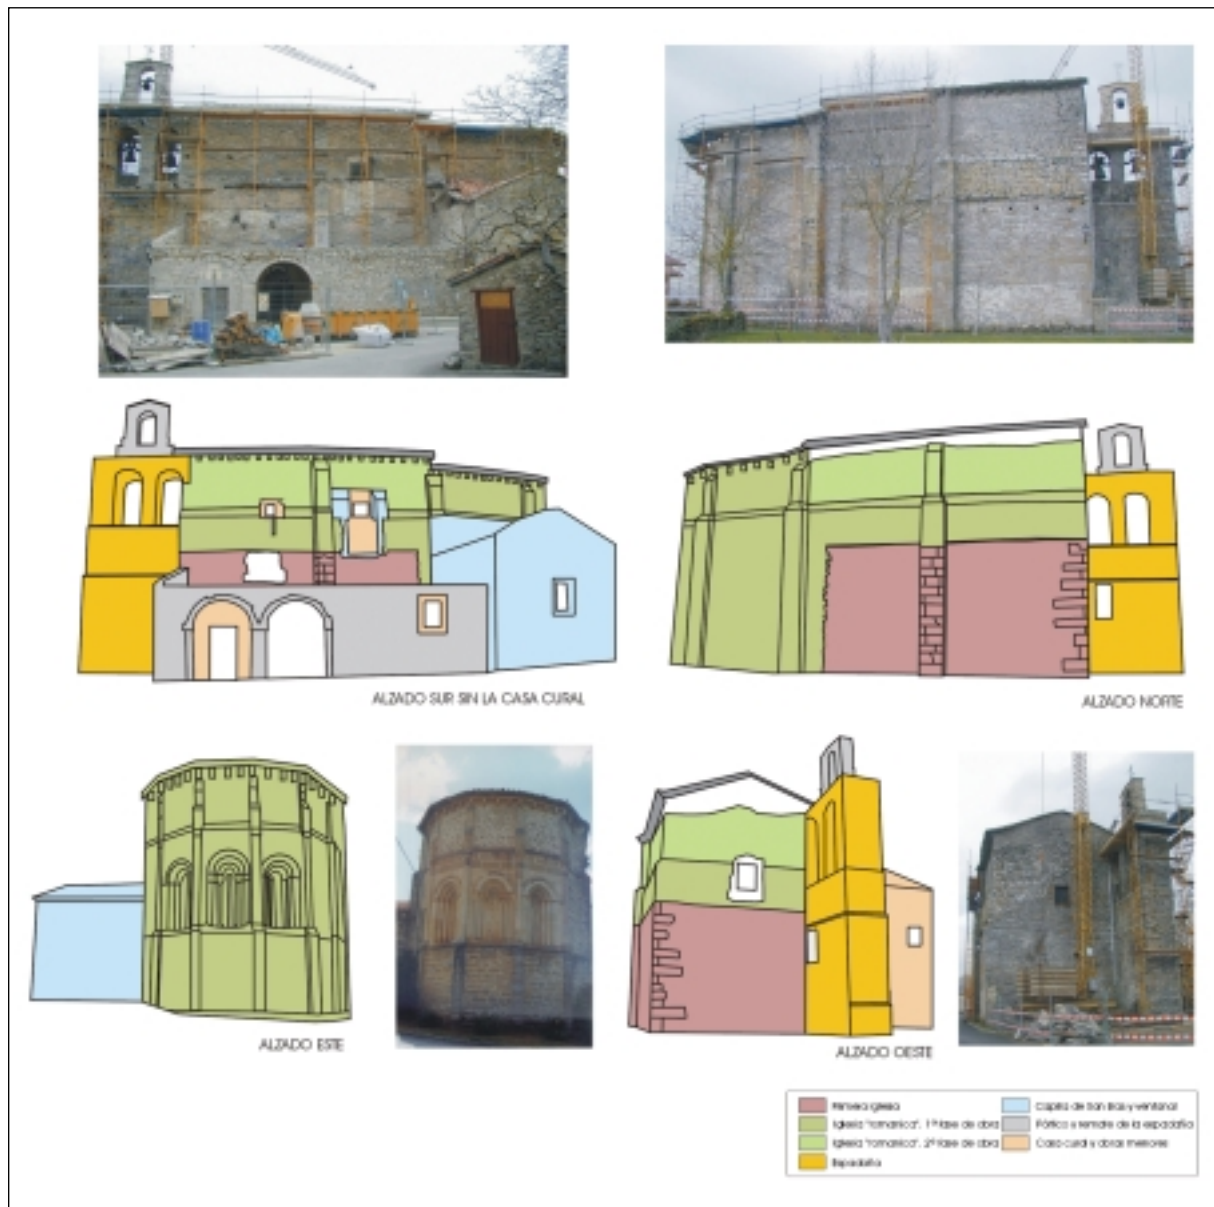
San Bizente Elizaren eraikuntza bilakaera (Oto Barren).

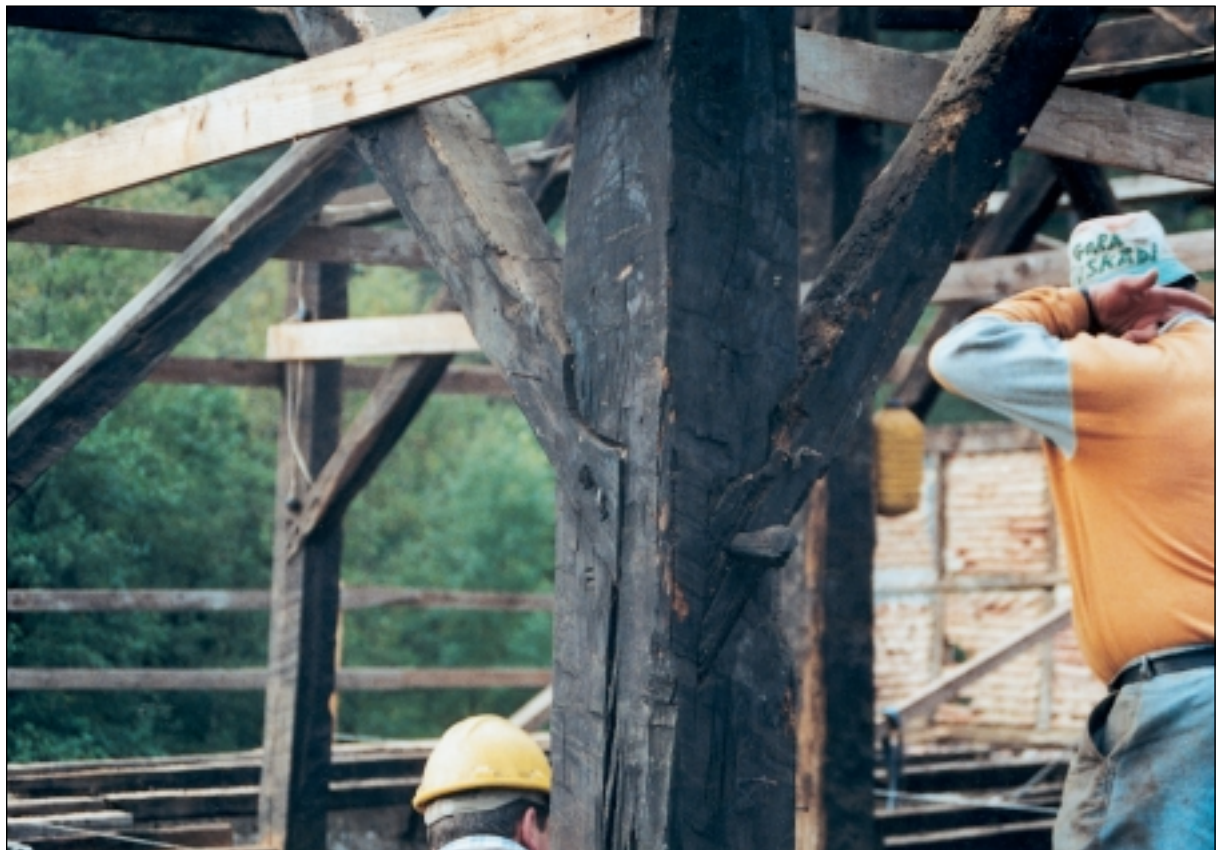
Arangurengo Dorrea (Orozko). Estalkiko habe egituraren xehetasuna (xviii. mendea).

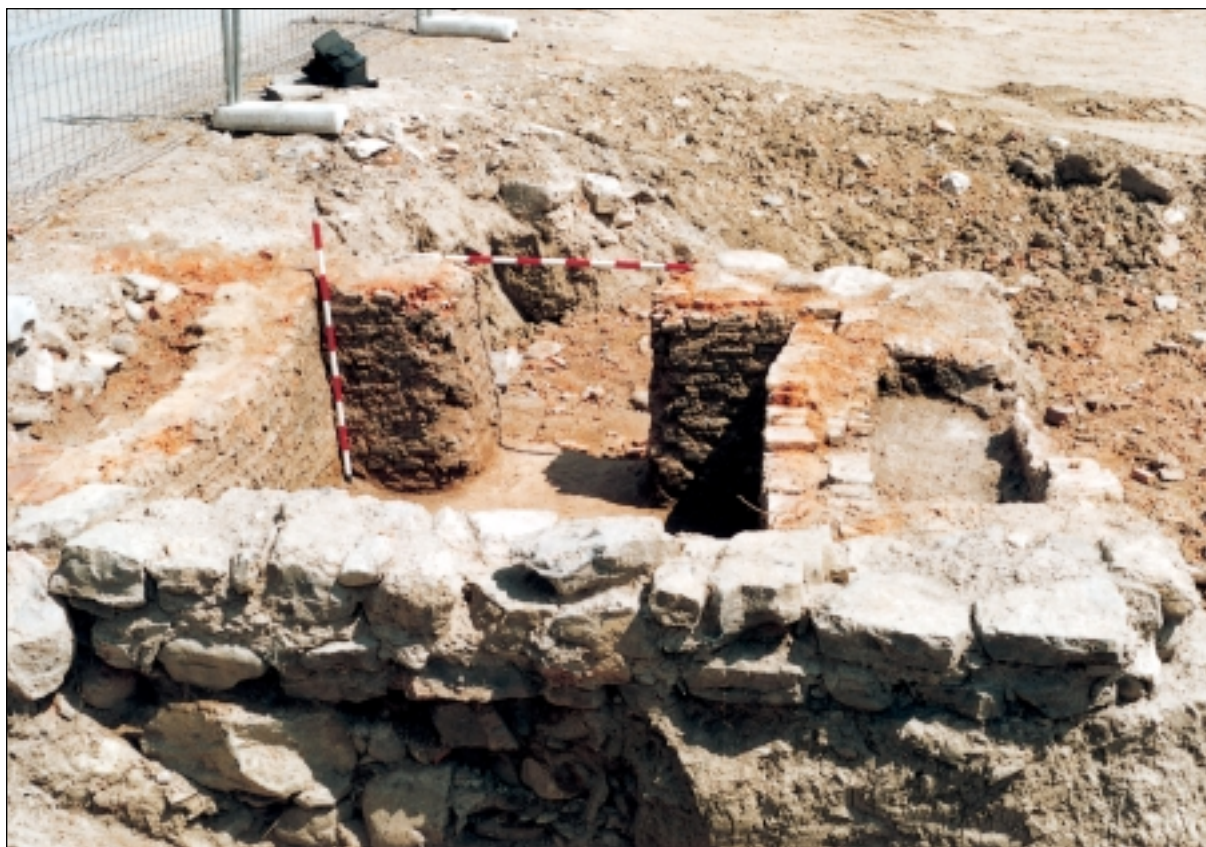
Tras Santiago z/g (Urduña-Orduña). Buztinolaren errektuntza ganbararen oinarria.

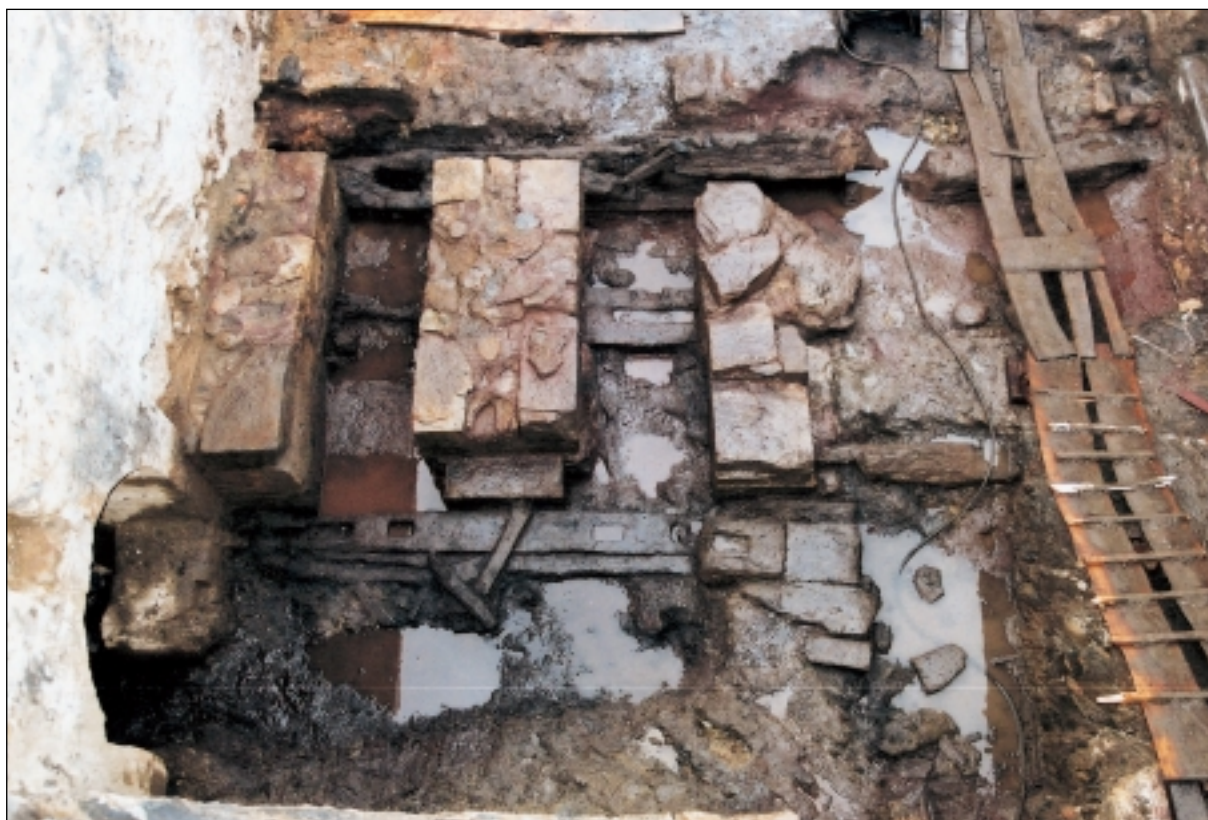
Igartzako Burdinolako tailerraren barnealdea. Hauspoen oinarriak.

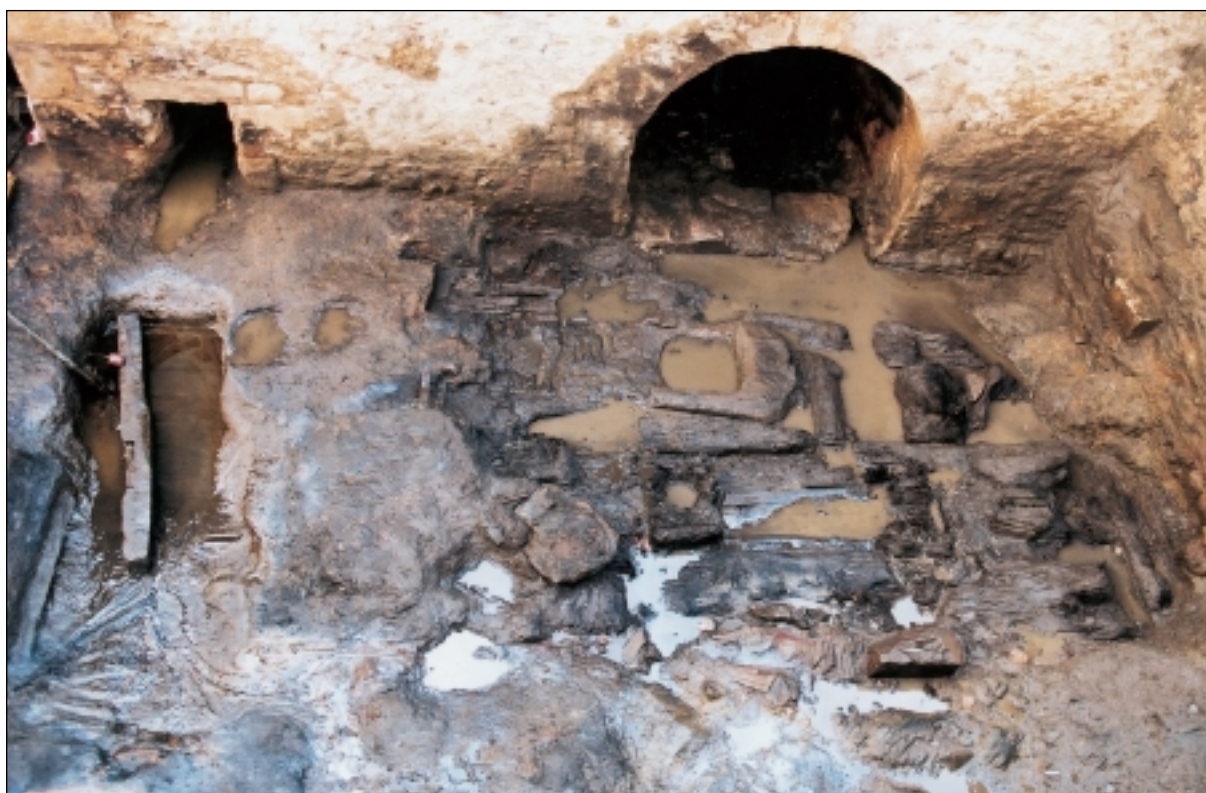
Igartzako Burdinolako tailerraren barnealdea. Ingudea eta gabi nagusiaren ardatza ainguratzeko lekua.

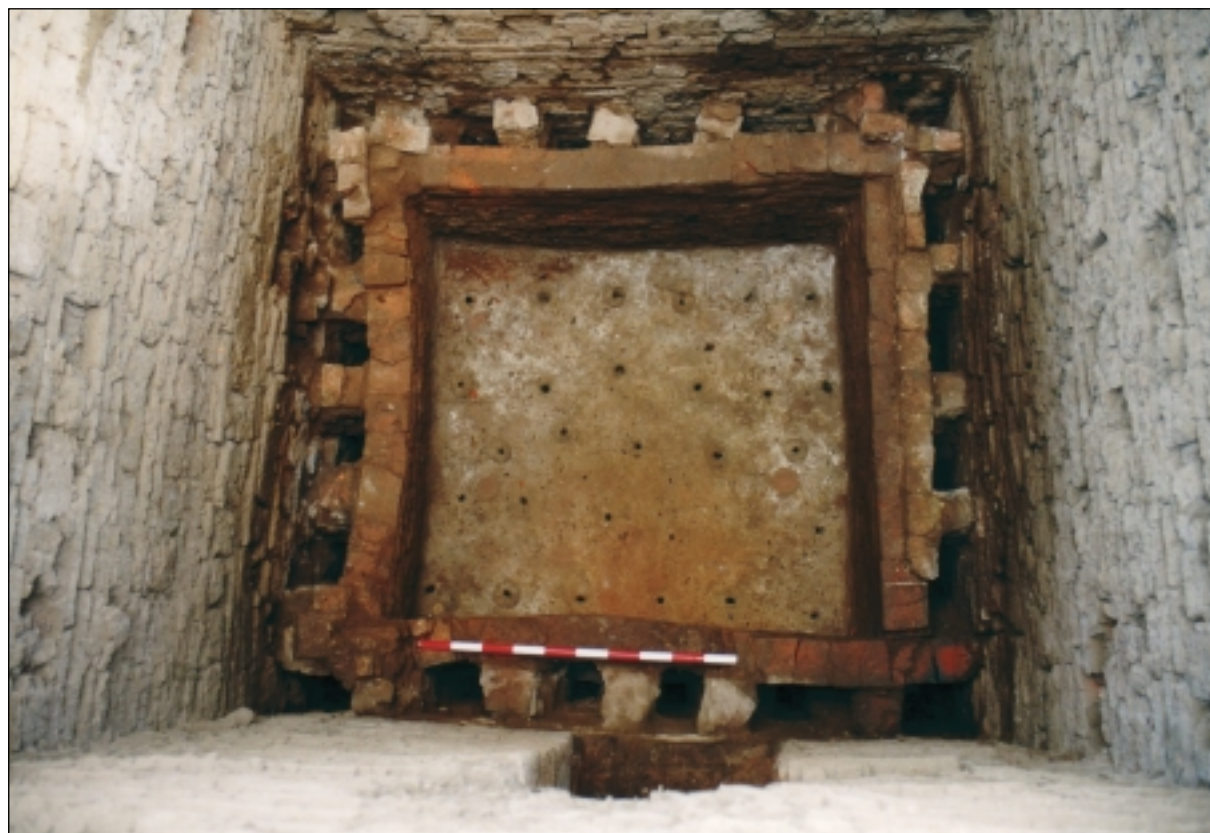
Zubiaterako zeramika labea (Eskoriatza). Erretzeko ganbararen eta parrillaren xehetasuna.
