2006

Arkeologi Ikerketa Investigación Arqueológica

KULTURA SAILA
Kultura Ondarearen Zuzendaritza

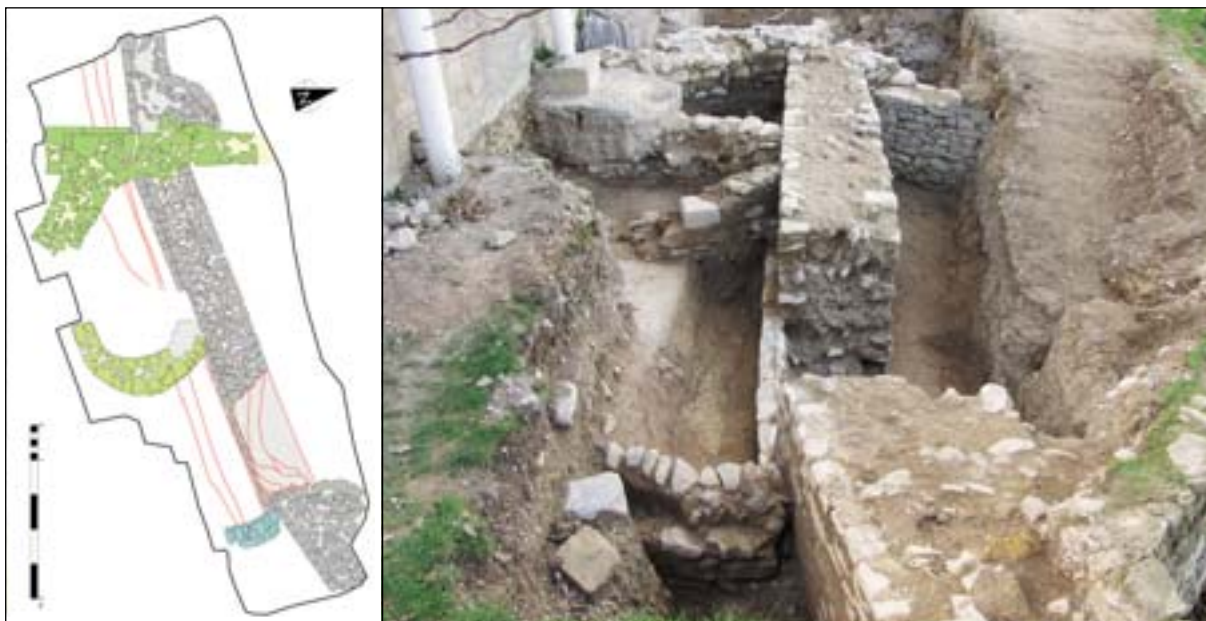
Gesaltza Añanako hiribildua osatzeko prozesuarekin zerikusia duten egituren oinplanoa eta argazki orokorra.

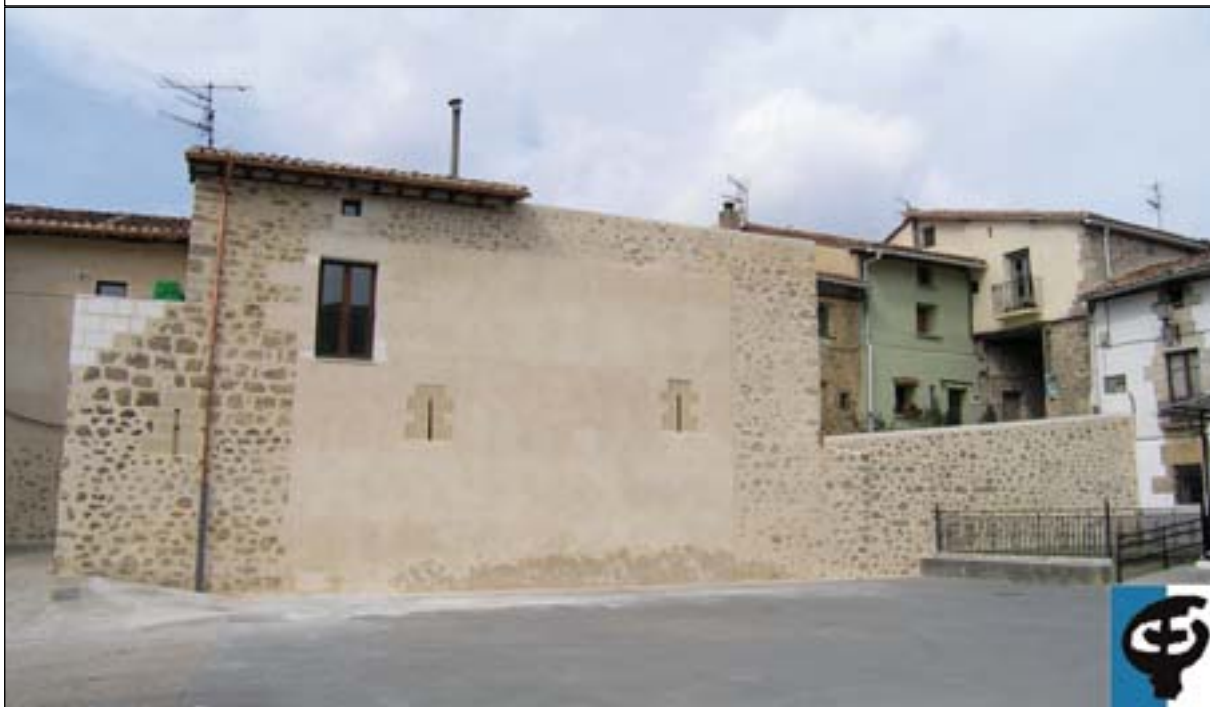
Antoñanako harresiaren ekialdeko kanpoko horma-atalen irakurketa stratigrafikoa eta argazkia.

Las primeras visitas sirvieron para comentar las primeras conclusiones que se derivaban de la lectura de alzados previa. Posteriormente se fue documentando el proceso de rehabilitación, advirtiéndose, por ejemplo, que un tercio de la pared del frontón es de nueva construcción y que, en el resto, el enfoscado del frontis había deteriorado enormemente la fábrica de la muralla. Este hecho ha provocado que se volviera a cubrir esta zona con un nuevo revestimiento que, a la vez, cumple la labor de recuerdo del juego de pelota. El descubrimiento de las saeteras constató también la degradación de la toba en la que están construidos sus recercos, debiéndose sustituir algunas de las piezas por materiales modernos.

Las últimas visitas sirvieron para documentar el proceso de consolidación de la estructura, con el uso de enfoscados realizados con mortero moderno, y la colocación de placas de piedra en los puntos en teoría más frágiles, como esquinales y en el muro de contención del extremo Norte del lienzo, evitando su deterioro por los agentes medioambientales.

Más difícil es atribuir una fecha a las diferentes reparaciones que han generado otros tantos desprendimientos en los paños exteriores del lienzo, producto de degradación de la estructura con el paso del tiempo. Sólo en dos casos pueden considerarse actuaciones postmedievales, por el tipo de mortero usado en los rellenos de los cortes y por el aparejo utilizado, incluyendo incluso la toba. Esto no ocurre en las actuaciones de época contemporánea, donde el uso de la piedra caliza y en la mampostería ordinaria es exclusivo, ya sea trabada con mortero de arena y cal como con cemento.

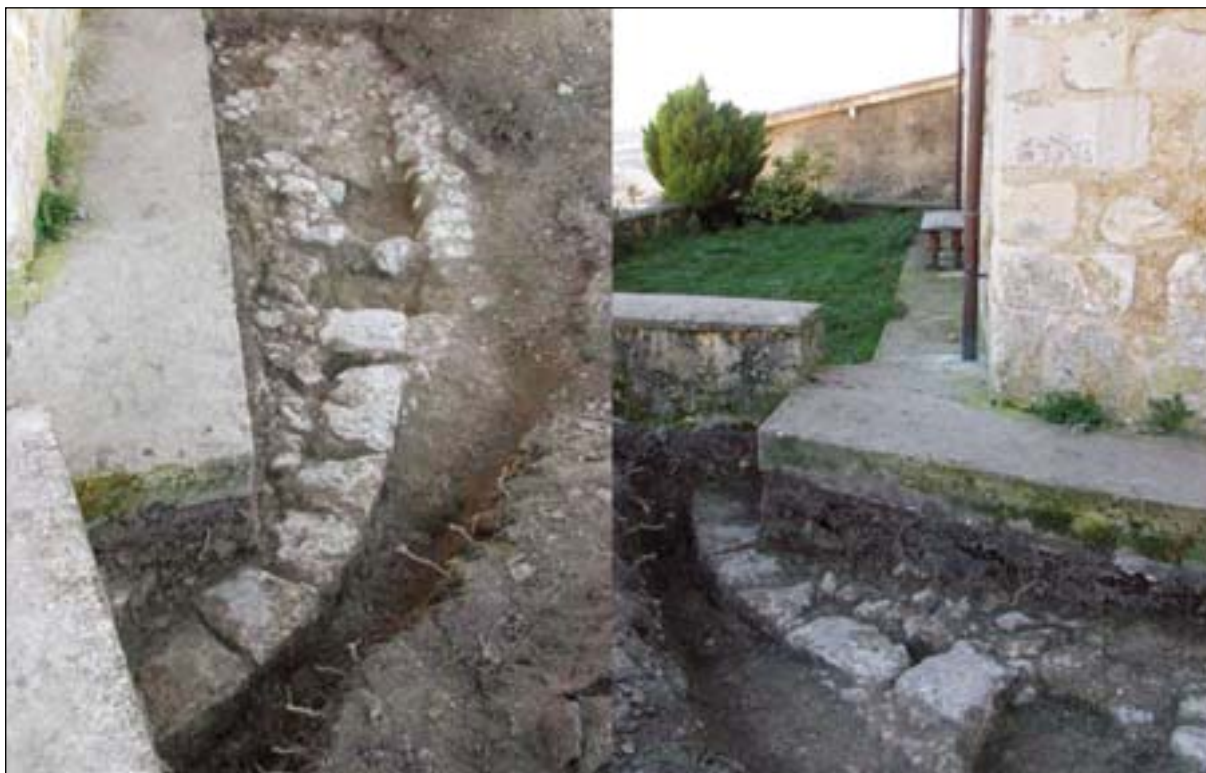
Kontrastako harresia. 1. zundaketan dokumentatutako harresi-hondakinen ikuspegia.

La estructura descrita se asienta sobre el terreno natural que ha sido retallado, (ue. 5) de forma escalonada para favorecer su asiento.

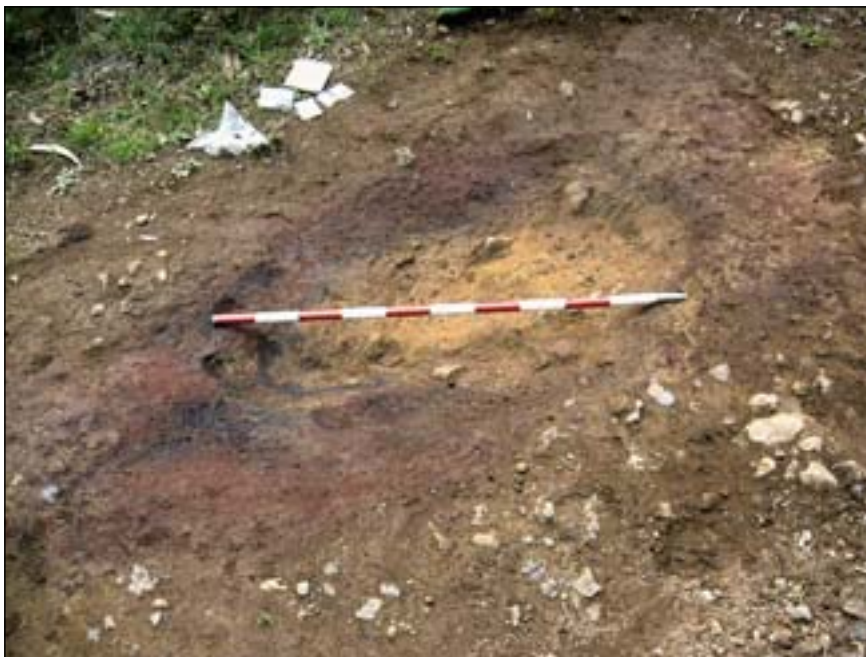
Crucero (Galdames). Erredukzio laborearen hondoa izan zitekeena Crucero mendian (Galdames). Haren forma obala ikus daiteke, eta baita lur kiskali eta ikatzen mailak ere.

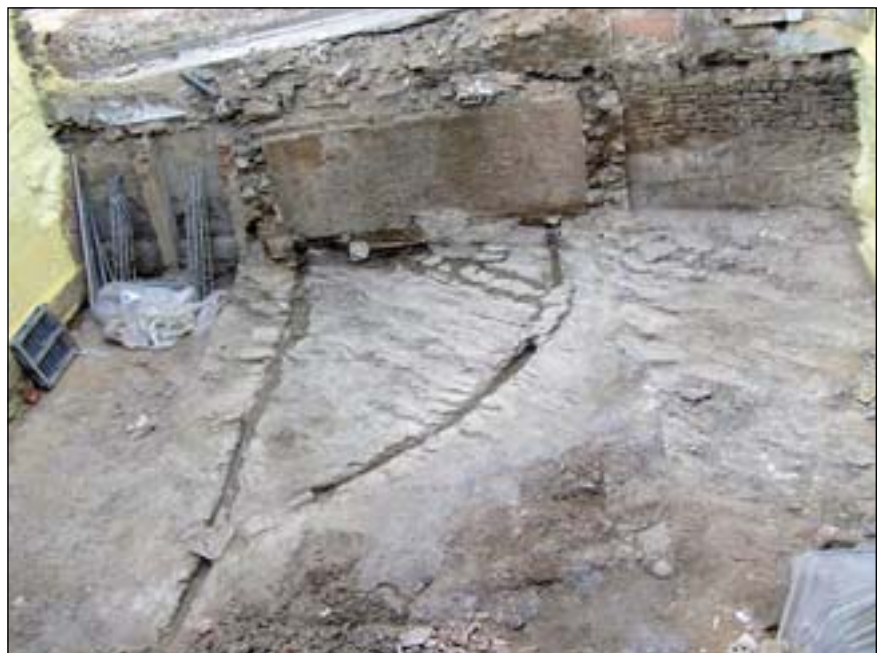
Errementari kaleko 78. zenbakia. Erdi Aroko estolderiaren sistema.

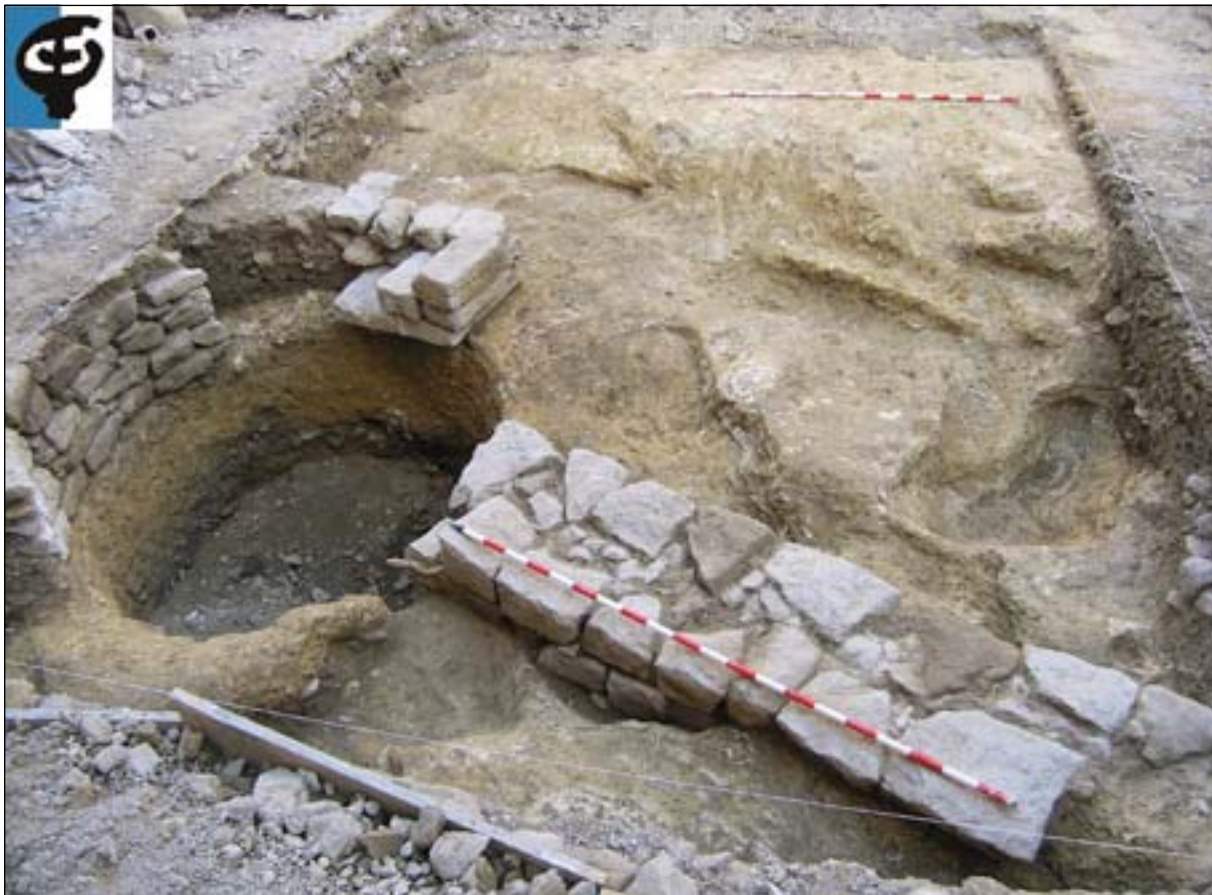
Rua Mayor de Peralta, 18 (Laguardia). 2. zundaketaren irudi orokorra. Putzua, harri arruntez egindako karelarekin; alde zurreko egiturak eta ebakiak ukitzen ditu.

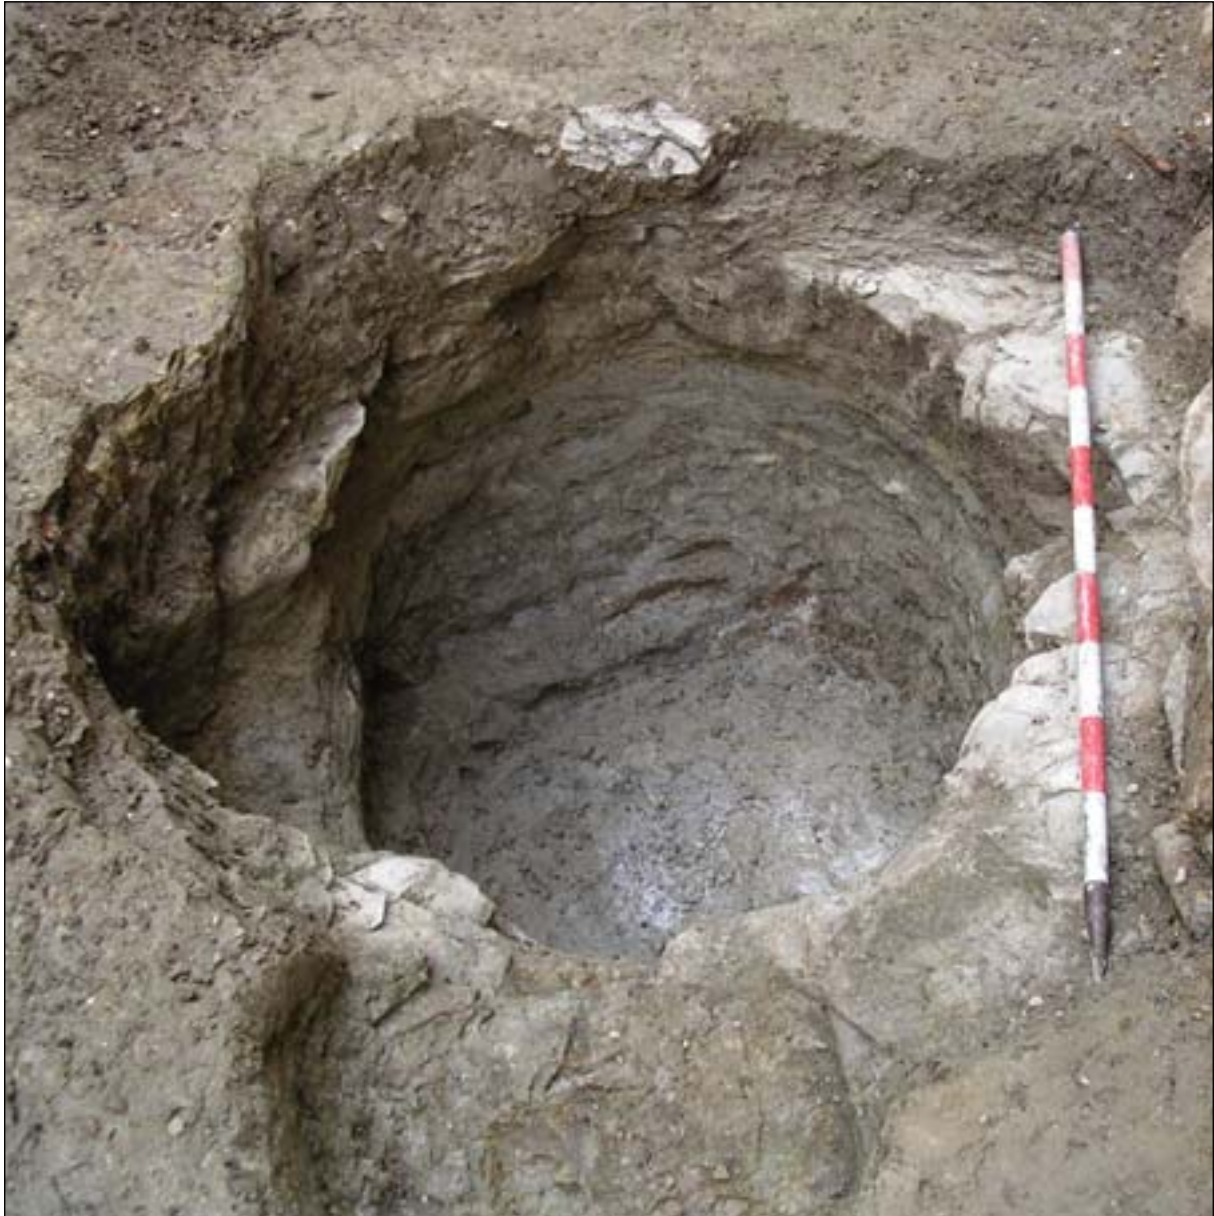
Santo Domingo kalea, 19-21 (Gasteiz). Behe Erdi Aroko ustezko uraska.

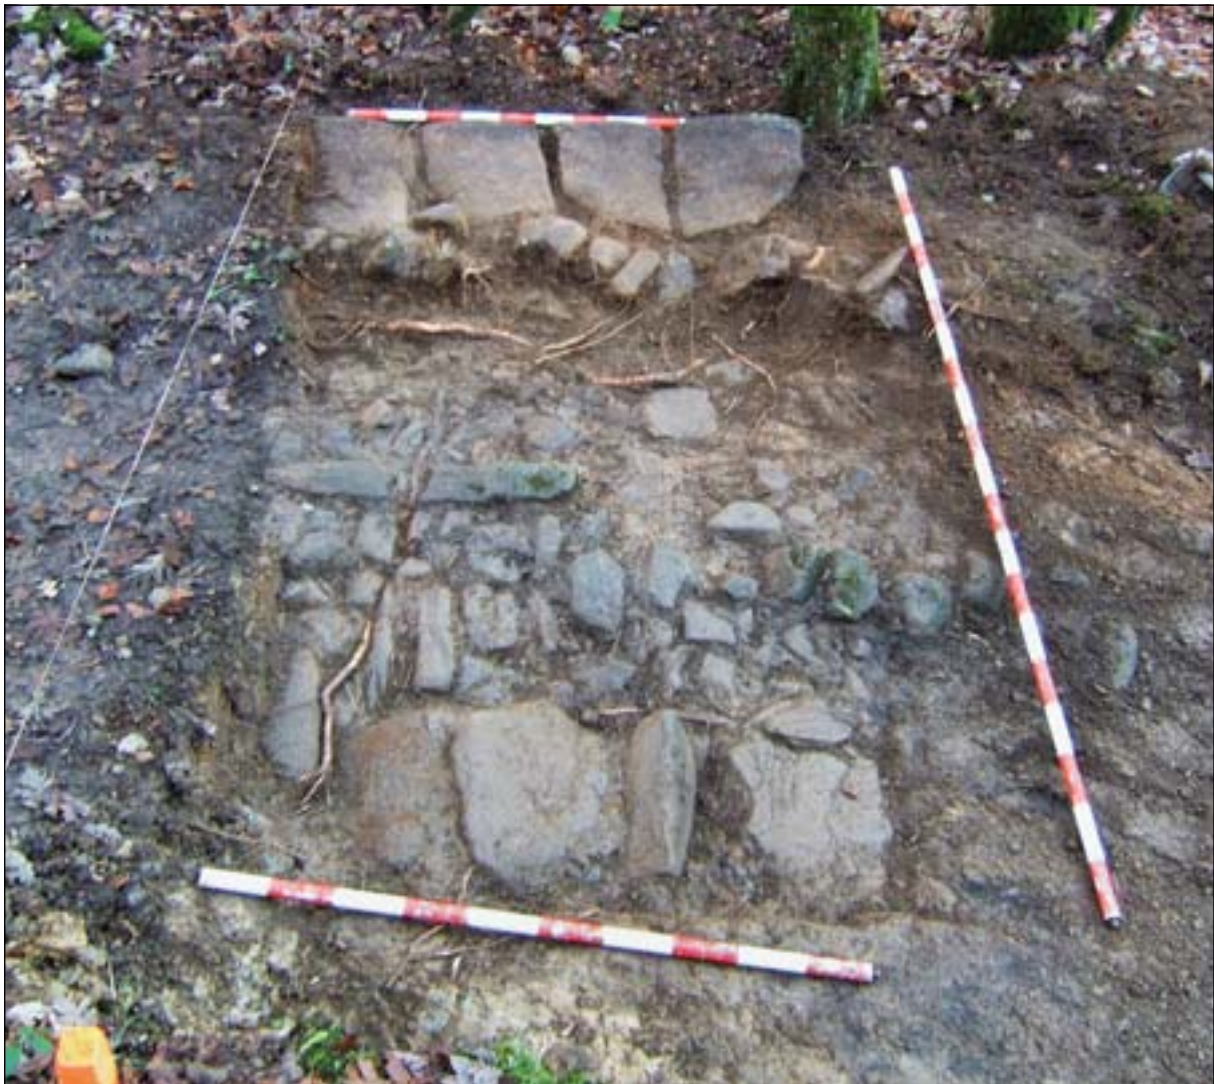
San Adrián galtzada (Zalduondo). Irudi honek agerian uzten du, batetik, landare geruzak galtzadako harriak babesteko betetzen duen funtzioa, eta bestetik, sustraiekin eragindako degradazio prozesuaren hasiera.

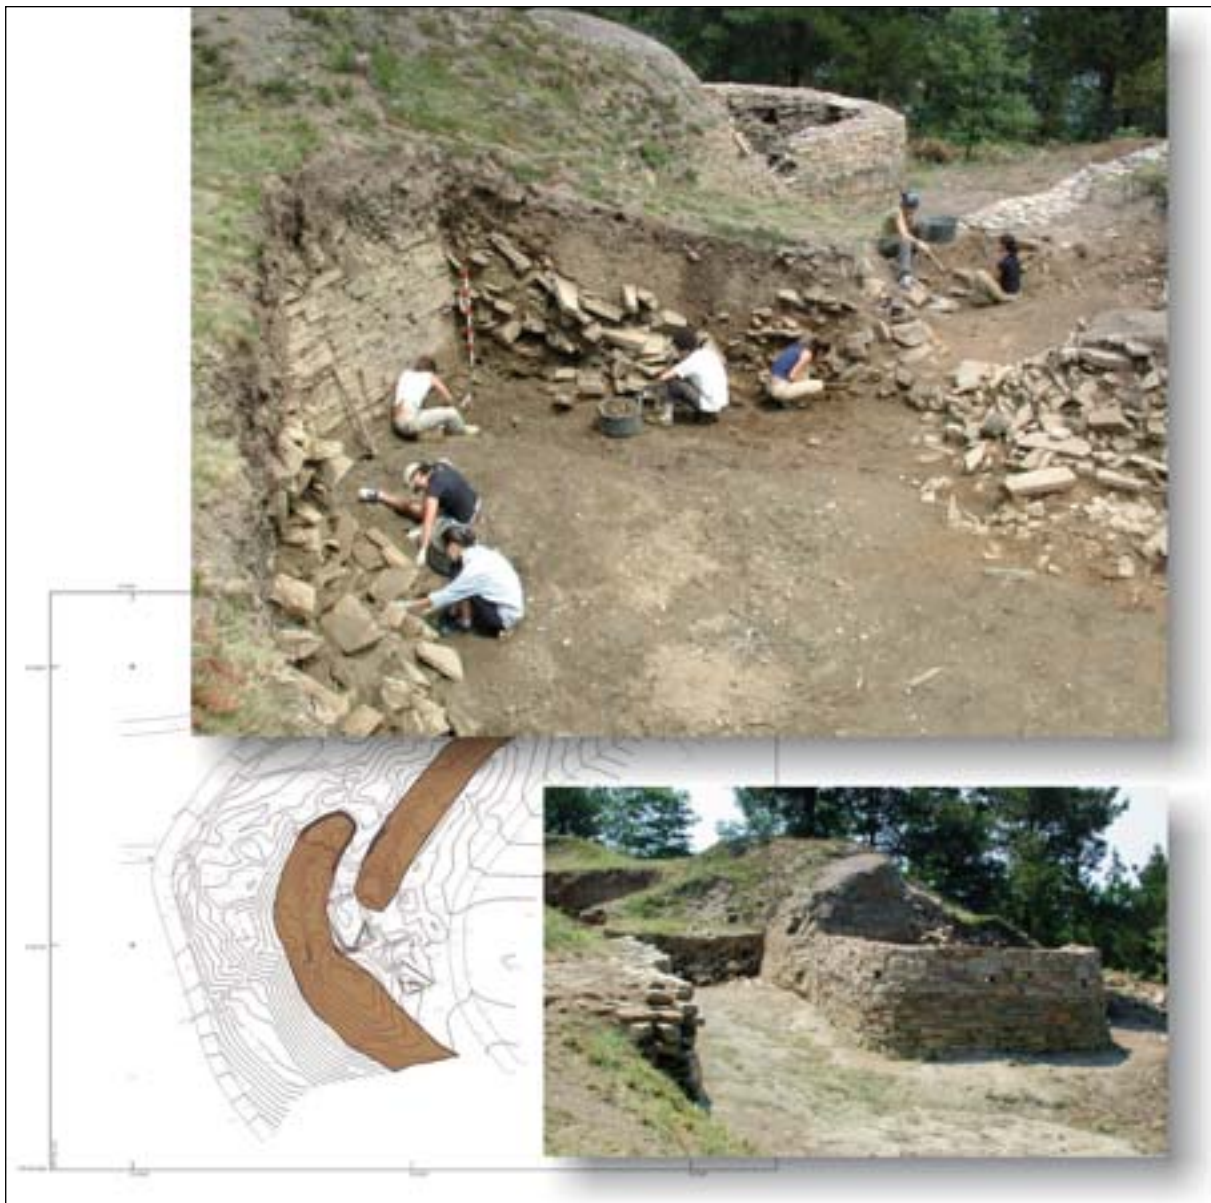
Indusketa lanak eta anastilosia Arrolako Kastroko harresian (Arratzu, Bizkaia).

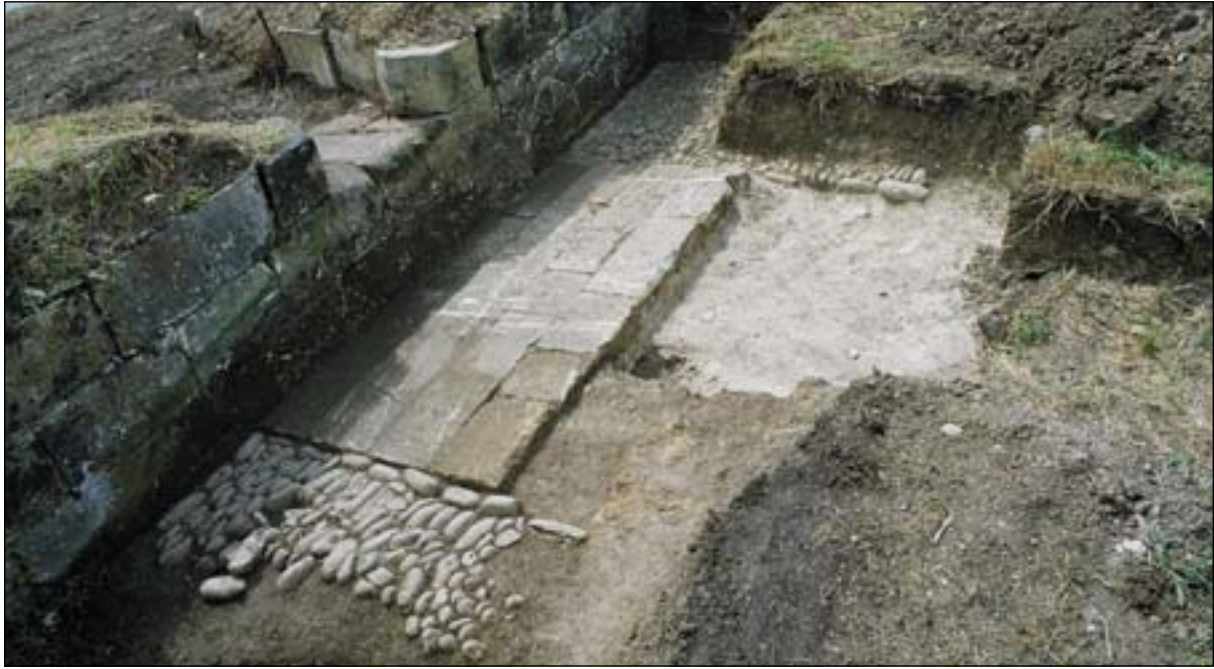
Galeako gotorlekua. Jatorrizko kanoi-lekuaren eta enkaxozko zoladuraren aztarnak, 13. zundaketa arkeologikoan.

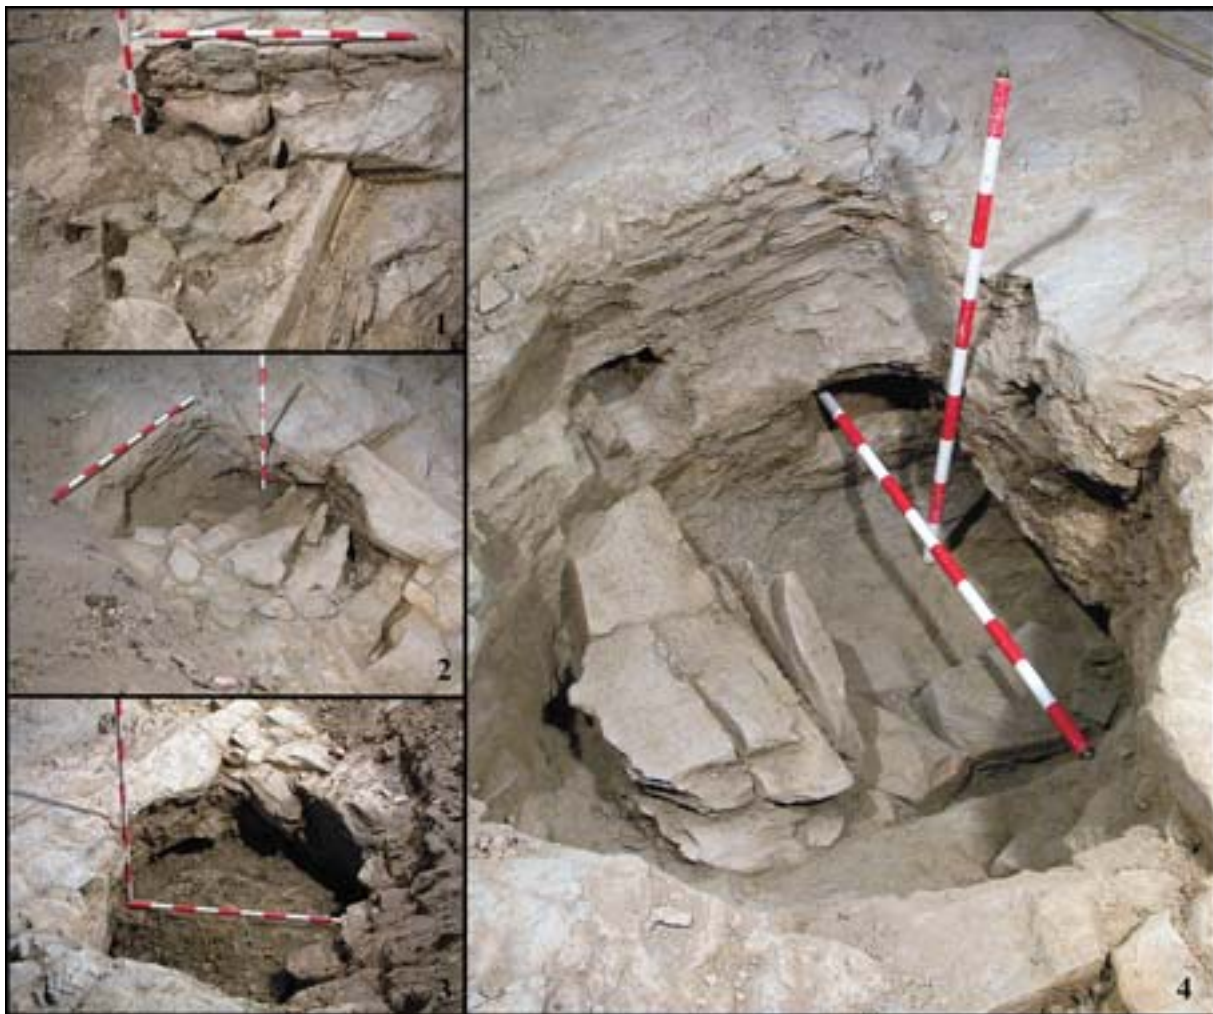
1. xvii. mendeko horma, hobiaren gainean. 2. Azken erabilera sutondo gisa eta betegarri partziala, blokeen bidez. 3. Legarren betegarria. 4. Hobi-sutondoa (xii-xiii. m.).

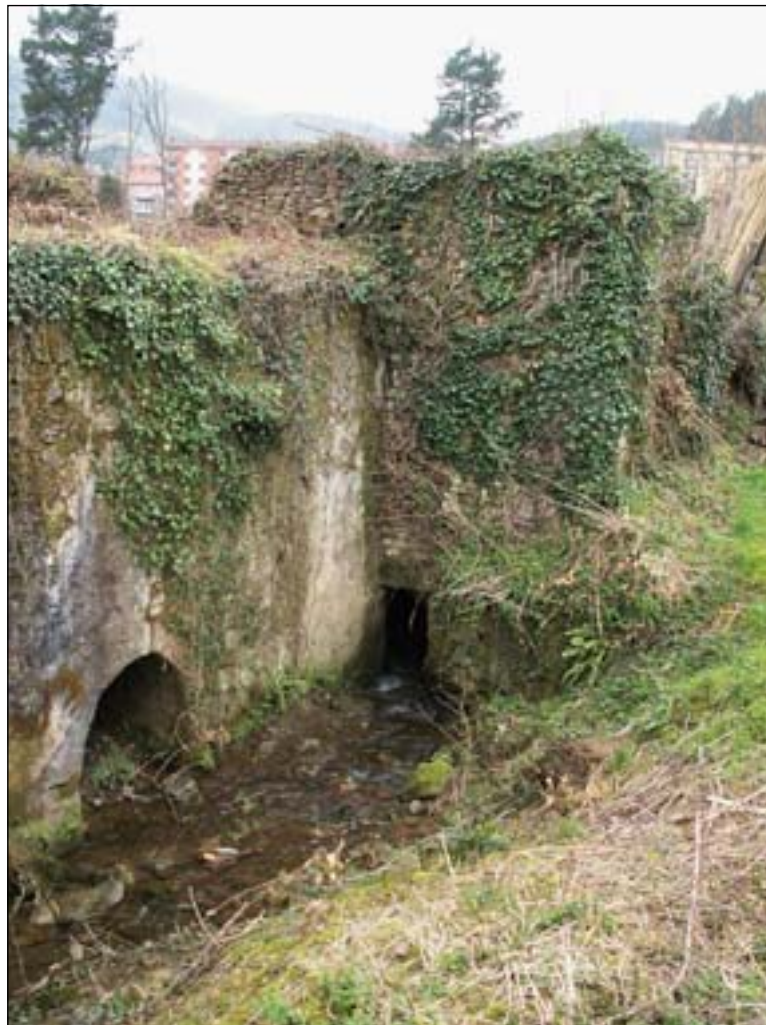
Ubiritxaga errota eta burdinola (Igorre). Antepararen aitzin aldearen ikuspegi orokorra / Ubiritxaga burdinolako tunel hidraulikoa eta hari atxikiriko errotaren gibelaldeko hormaren hondakinak, oinarrian urei bide egiteko bao dintelduna ikusten dela.

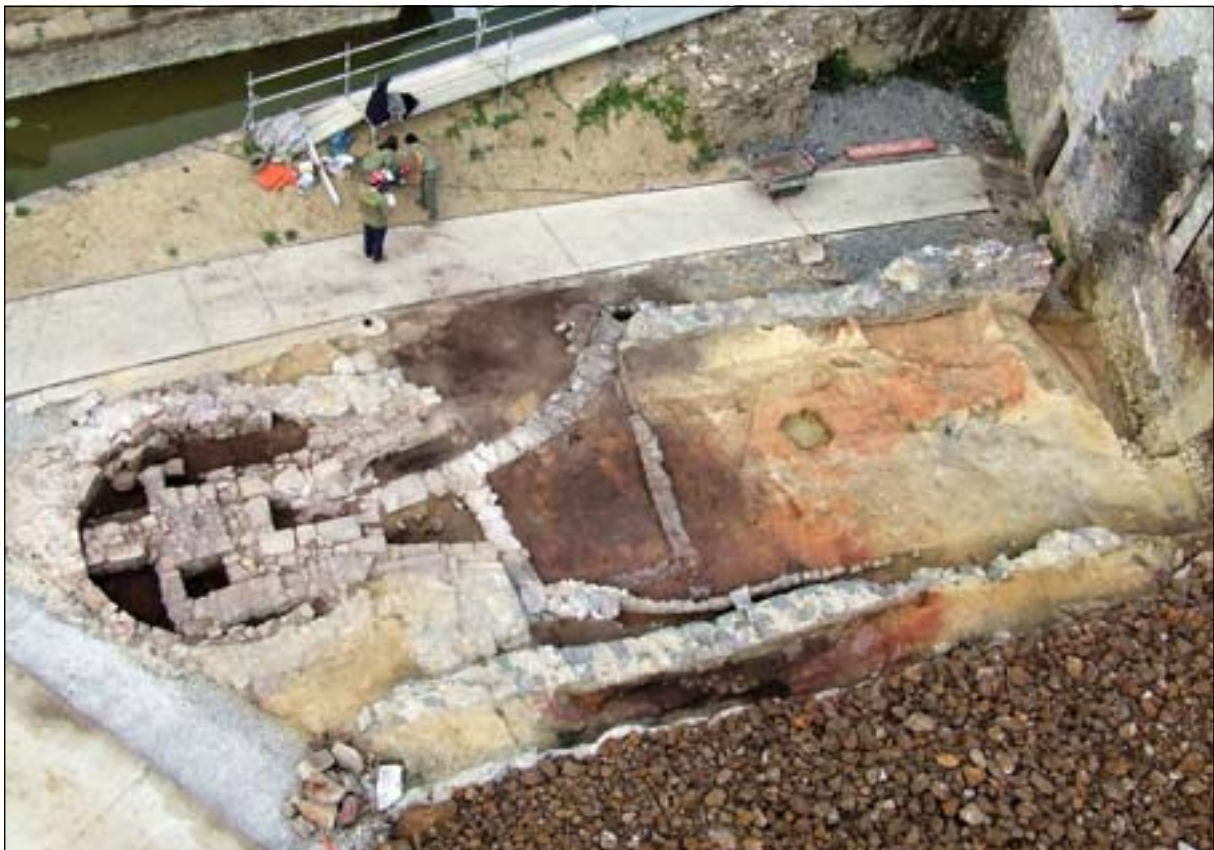
Airetiko ikuspegia, Igartzako burdinolaren kanpoaldean aurkitutako arragoa edo kaltzinazio labeak ikus daitezke bertan.

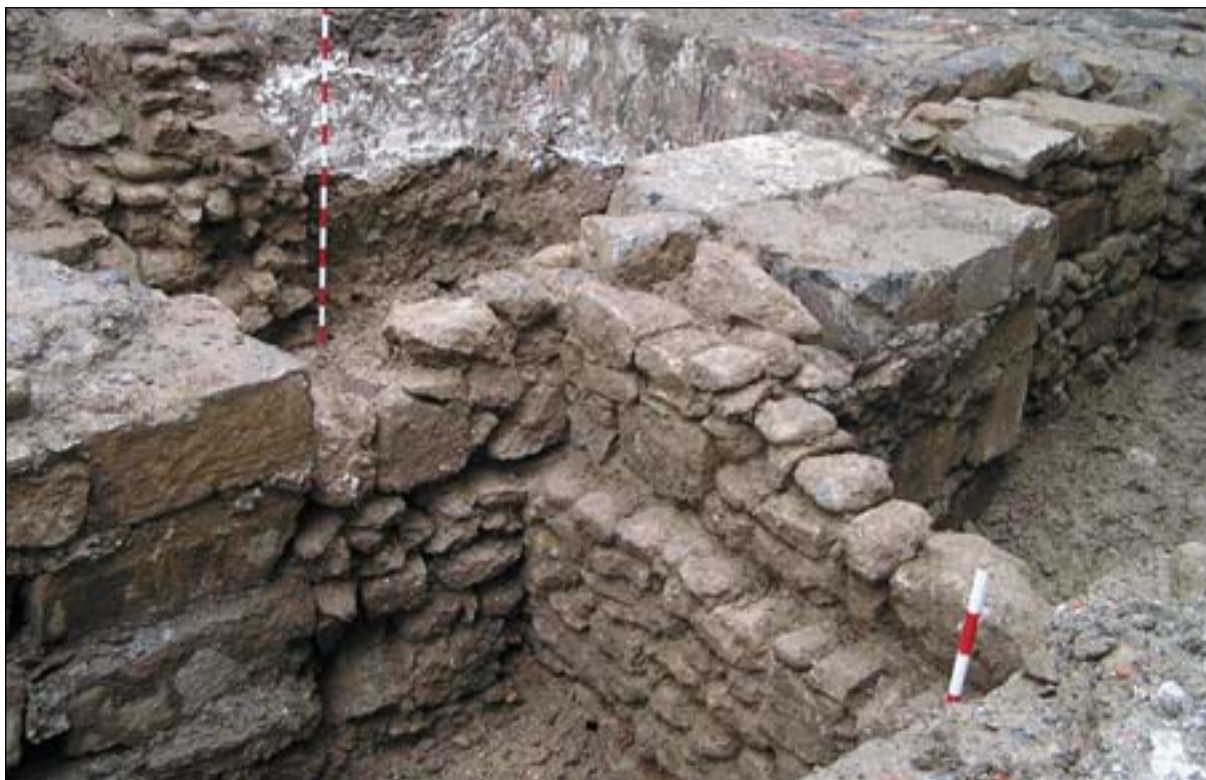
Jatorrizko eraikinari dagozkion hormen xehetasuna, Toriles eraikinean xx. mendearen hasieran eginiko zutabeek ebakiak horma horiek (Tolosa).
