# Jornada sobre Salud y Agua de Consumo

18 de octubre de 2013

## Aguas del Añarbe-Añarbeko Urak, S.A.

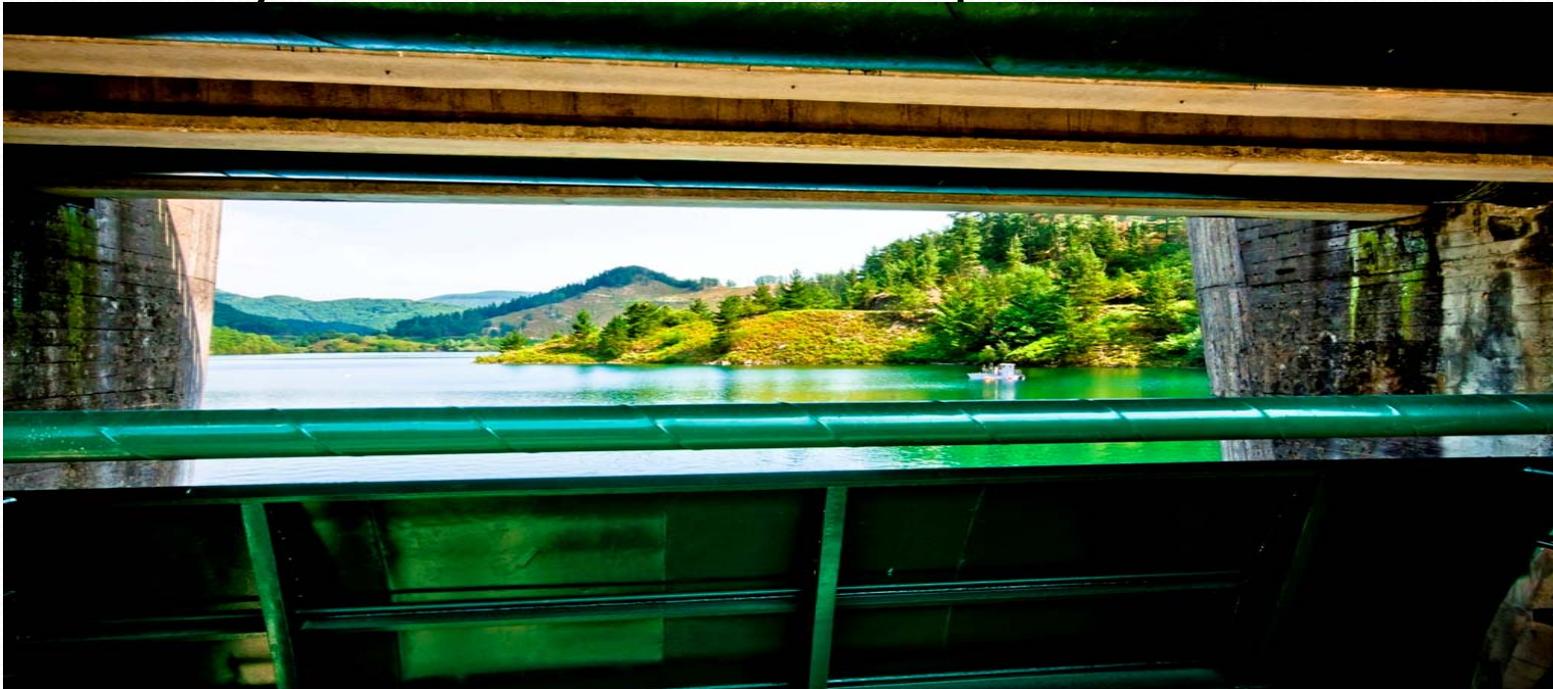
- El río Añarbe es el principal afluente del río Urumea.
- La cuenca del Añarbe ocupa un total de 64 km<sup>2</sup>, que se distribuye entre Gipuzkoa (Oiartzun y Errenteria) y Navarra (Goizueta y Arantza).
- Capacidad del embalse es de 37 hm<sup>3</sup> con compuertas abiertas y de 42 hm<sup>3</sup> con las compuertas cerradas.

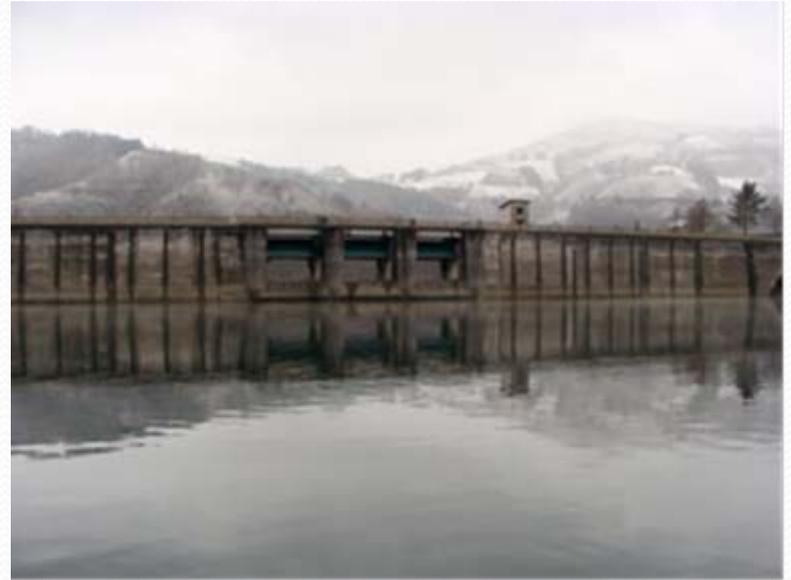
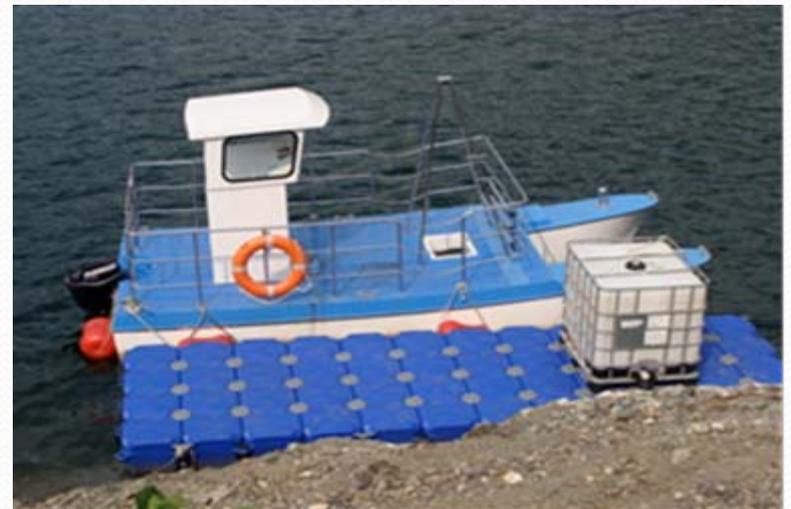
- El embalse es monomítico caliente con una única estratificación estival.
- Terreno silíceo.
- Aguas blandas, de mineralización débil, con conductividad media  $\approx 63\mu\text{S}/\text{cm}$ .

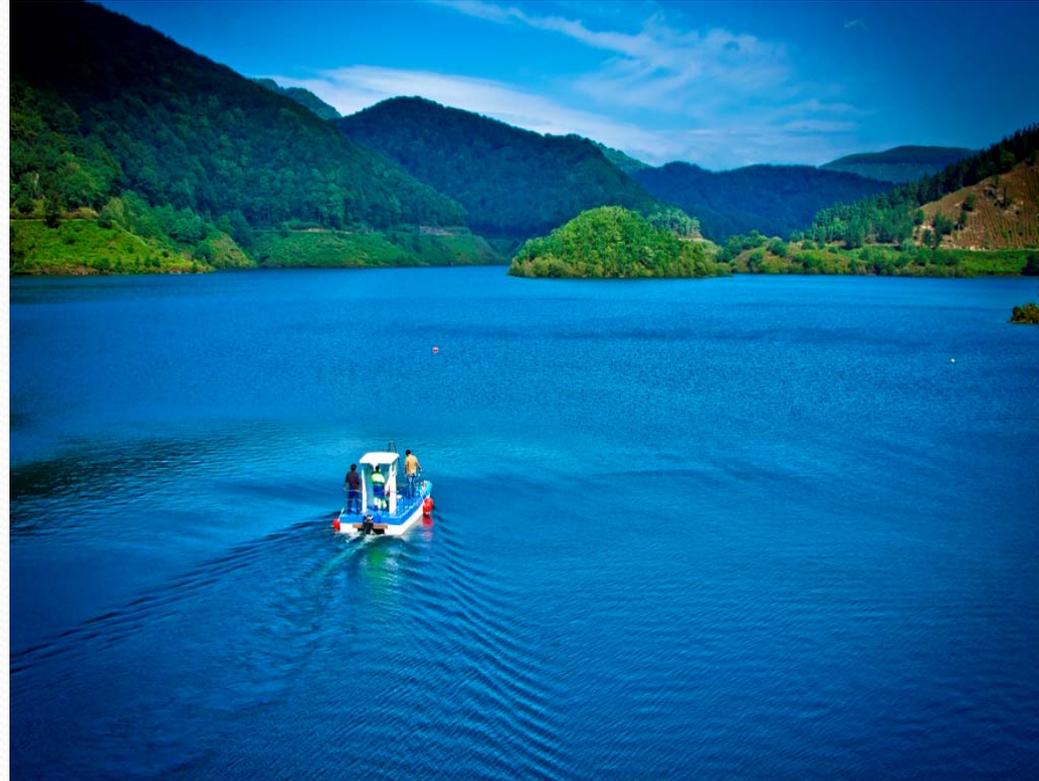
- 18 muestreos al año de la columna vertical de agua.
- A 6 profundidades de la columna.
- Determinación de indicadores Fco-qcos y biológicos.

- Diagnóstico de Estado Trófico

**Oligo-mesotrofia**

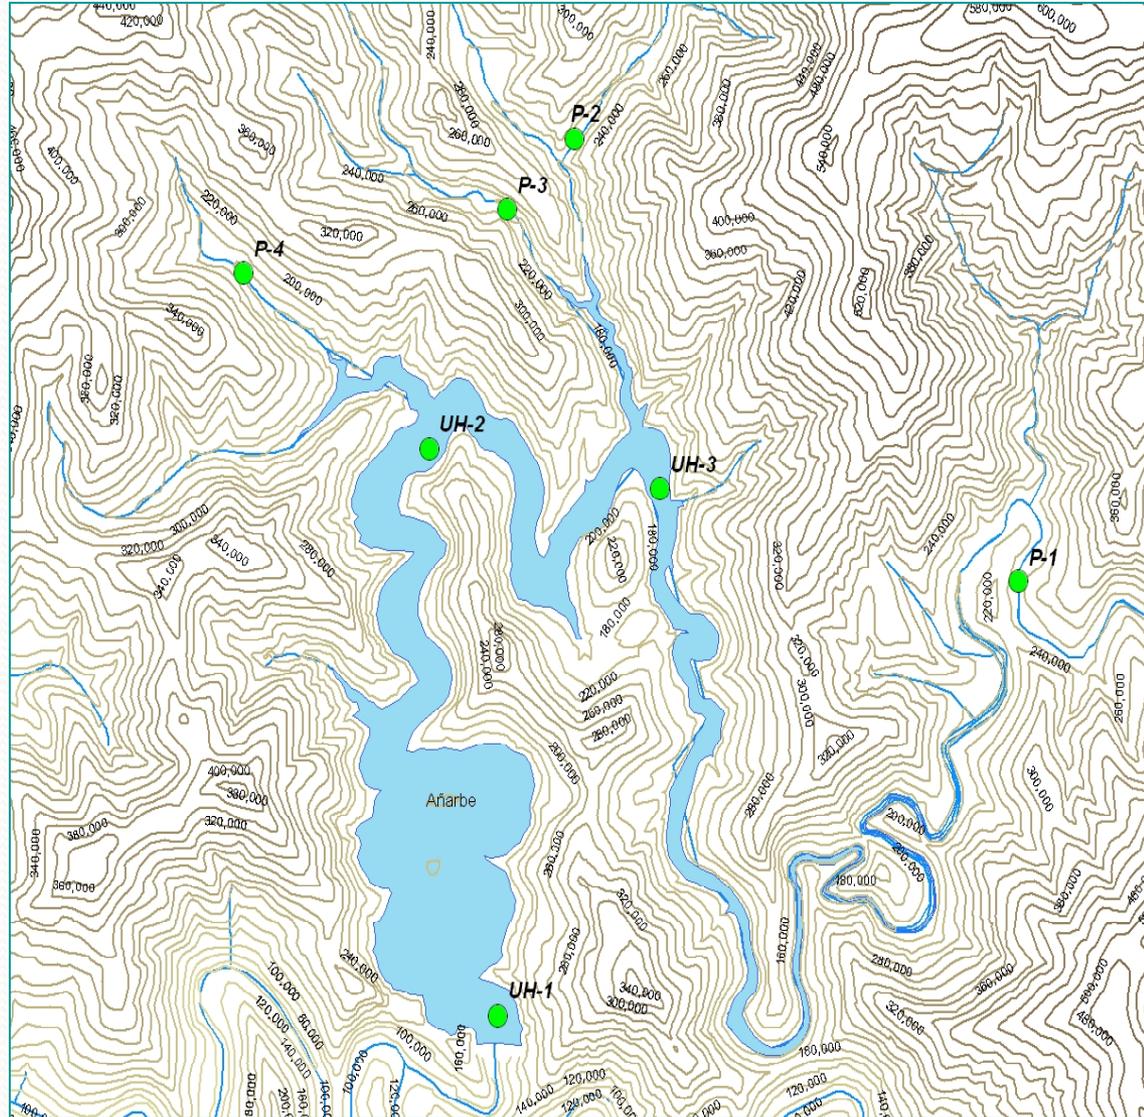
- Plan de seguimiento del Potencial Ecológico.
- 4 afluentes
- 3 puntos de muestreo en embalse (presa, centro y cola) .
- I.Fco-qcos
- I.Biológicos
- I.Hidromorfológicos

**Potencial Ecológico  
Bueno**

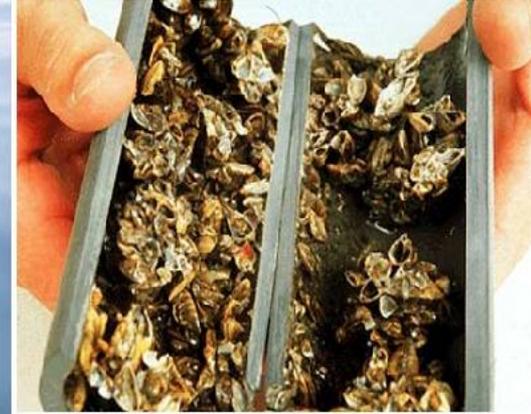
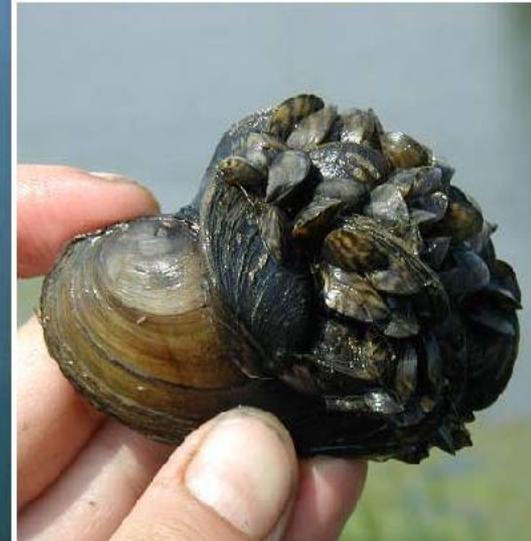
- Mejillón cebra (*Dreissena polymorpha*)

Esta especie invasora es un molusco bivalvo, que en condiciones óptimas para su reproducción, llega a formar colonias extraordinariamente densas que tapizan las superficies y que pueden llegar a taponar las tuberías.

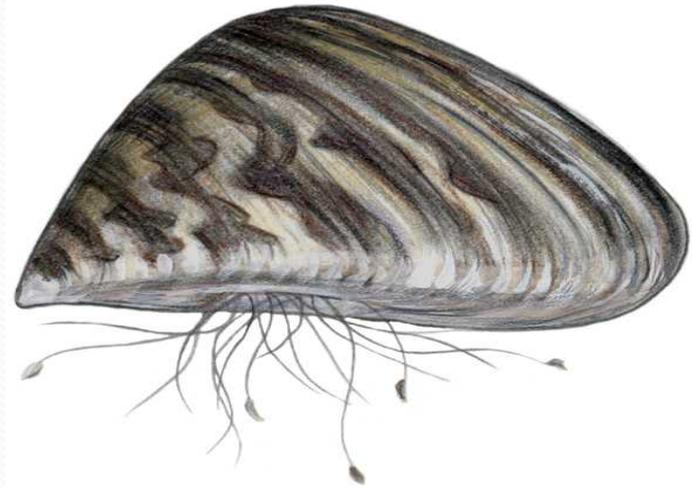
- No obstante, la DFG hace un seguimiento de este molusco mediante la colocación de unas placas de metacrilato de 35x35 cm. Estos testigos se colocan a distintas profundidades (2, 5, 10 y 15 m) sujetos por una cuerda de nylon lastrada.
- No se ha encontrado ningún ejemplar de Mejillón cebra.
- DFG informa de estos datos a la comisión de seguimiento del Mejillón cebra, centralizada en la Agencia Vasca del Agua (URA).

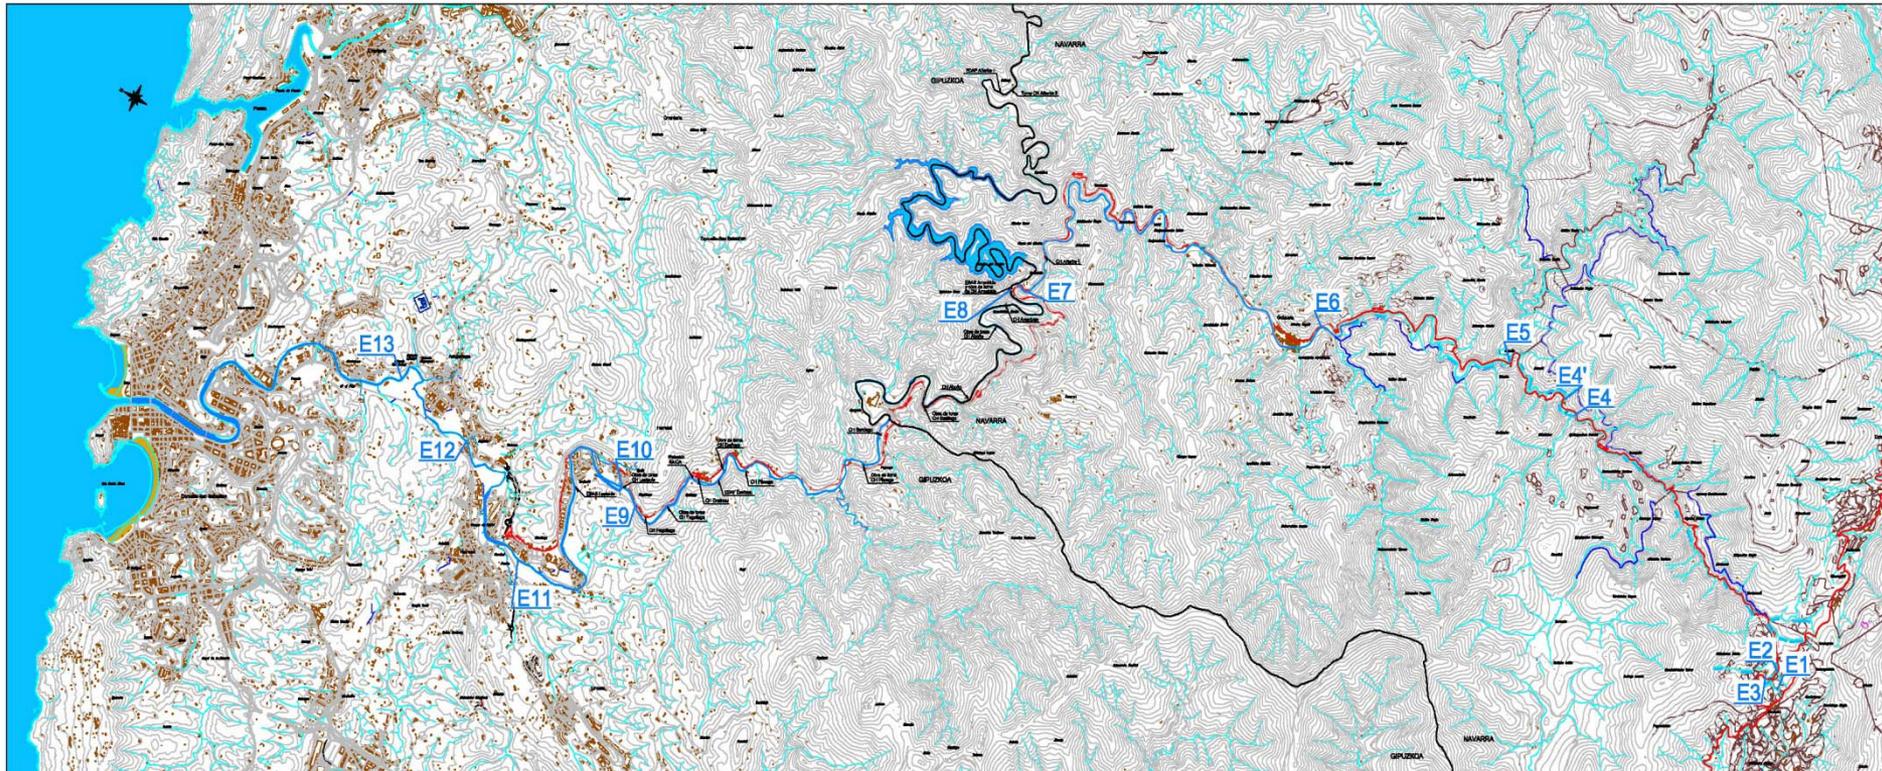
## PUNTOS DE MUESTREO

- E1- Nacimiento del río Urumea – Regata izda.
- E2- Nacimiento del río Urumea – Regata derecha.
- E3- Punto de unión de estas regatas.
- E4- Aguas arriba de las minas de Ollín.
- E4'- Aguas debajo de las minas de Ollín.
- E5- Presa de Zumarrusta
- E6- Aguas arriba de Goizueta
- E7- Aguas arriba de la aportación del caudal ecológico desde la presa del Añarbe. Antes del bombeo de Arranbide de Añarbe.
- E8- Bombeo de Arranbide.
- E9- Fagollaga
- E10- Epeleko
- E11- Puente Karabel. Acceso al Bº del Puerto en Hernani.
- E12- Bº Ergobia
- E13- Río Urumea. Cerca de la sidrería Gartziategi, en Astigarraga.
