PERFIL AMBIENTAL DE ZONAS DE BAÑO CONTINENTALES

Embalse Ullivarri Gamboa Barrundia 02, Embalse Ullivarri Gamboa Barrundia 03
ES21100013C01013B1, ES21100013C01013C1

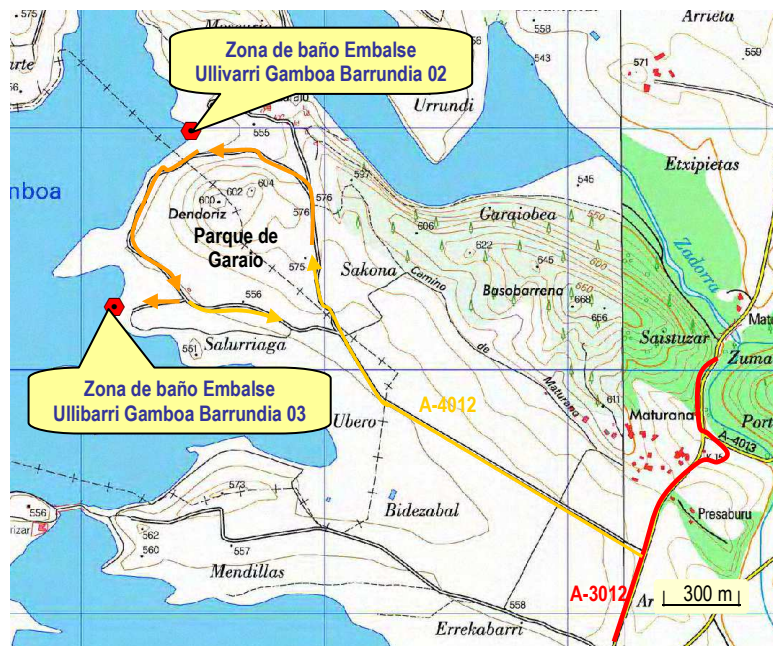
Figura 3. Plano topográfico con indicación de acceso

ACCESOS: Desde Barrundia por la comarcal A-3012, a la altura de Maturana hay un desvío hacia la izquierda que conduce al Parque de Garaio. Una vez en el parque se circula según señalización (en contra de las agujas del reloj). El primer aparcamiento se encuentra en la misma carretera, frente al cual se está la zona de baño Ullivarri Gamboa Barrundia 02. Si se continúa rodeando el parque hasta el último aparcamiento, donde sale un ramal a derecha que termina en una rotonda, se llega a la zona de baño Embalse Ullivarri Gamboa 03

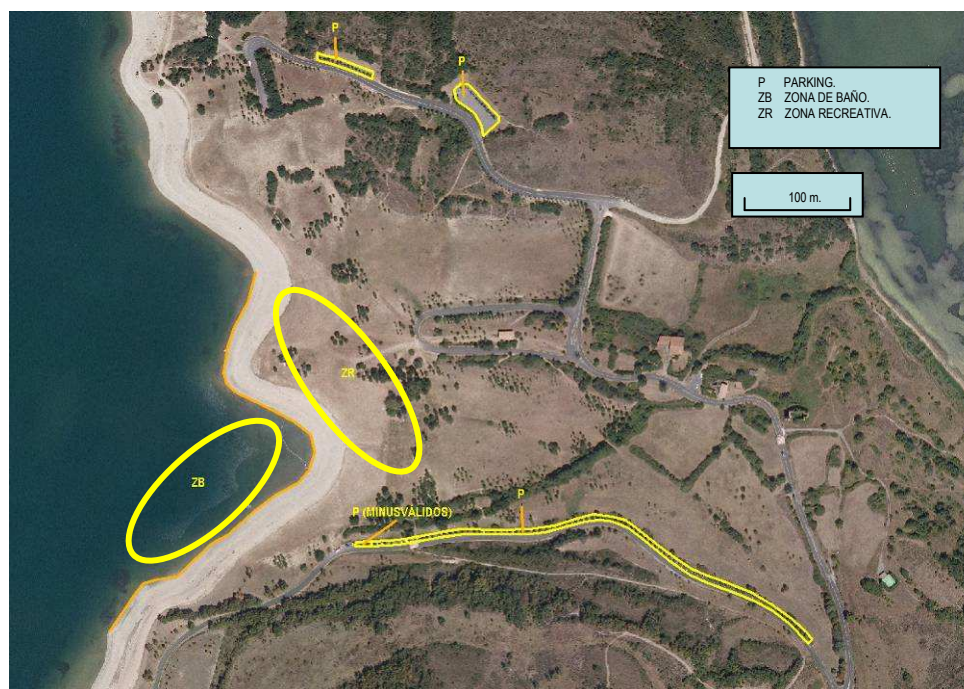
Figura 5. Croquis de la zona de baño

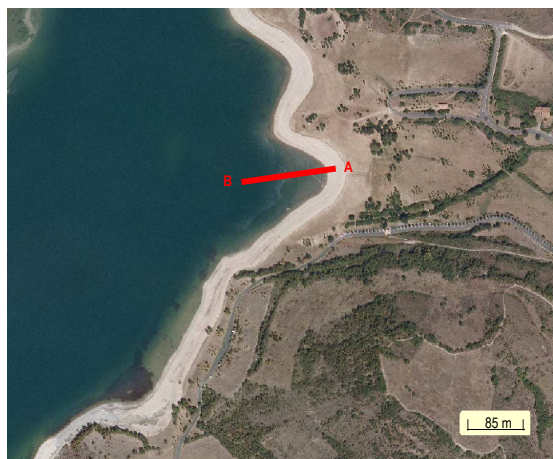
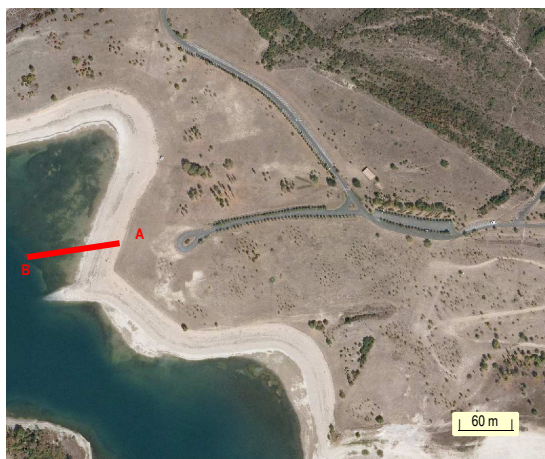
Figura 17. Perfil longitudinal (1)

Tipo de masa de agua superficial según la Instrucción de Planificación Hidrológica:	Ríos de montaña húmeda calcárea
Geomorfología:	Embalse situado a lo largo del cauce del río Zadorra, con un sustrato rocoso compuesto principalmente por calizas, areniscas, arcillas y margas

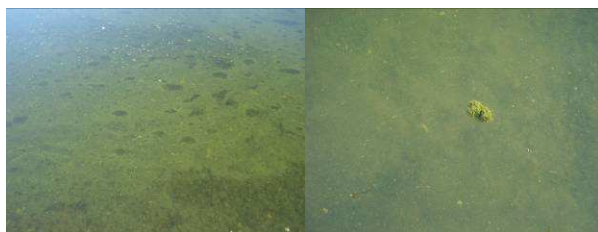
Figura 21. Bloom de cianobacterias

Estudio en el verano de 2005: Aunque en septiembre de 2005 hubo un afloramiento masivo de cianobacterias (grupo dominante de los taxones algales encontrados), no se midieron concentraciones importantes de microcistinas (0.1 µg/L) en ninguno de los tres muestreos.

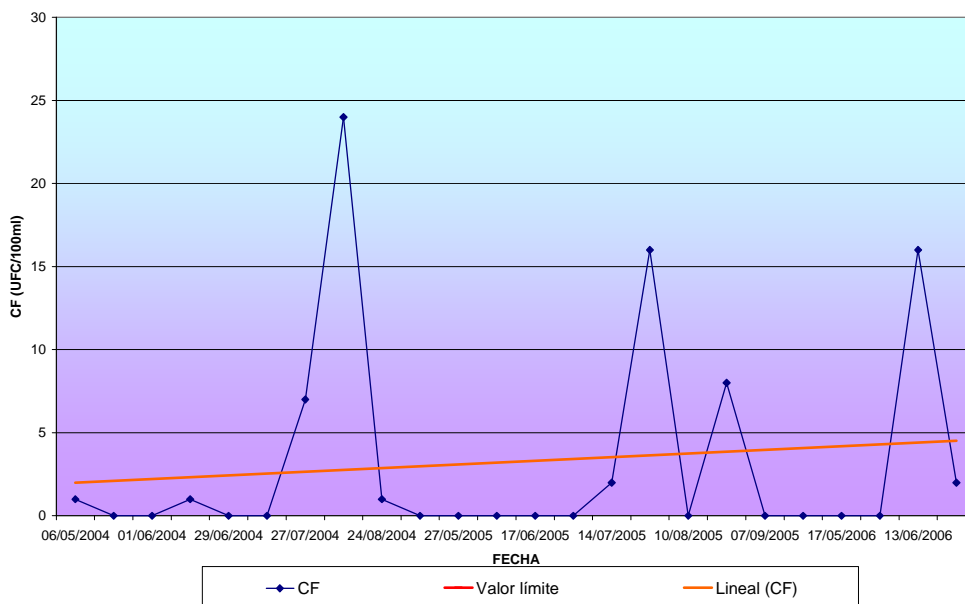
A – Evolución de la concentración de coliformes fecales (UFC/100ml) en comparación con el valor imperativo de 2000 UFC/100ml, establecido en el Real Decreto 734/1988 de 1 de julio (normativa derogada).

Figura 30. Evolución de los valores de coliformes fecales en Embalse Ullivarri Gamboa Barrundia 02 (2004-2006). Fuente: Náyade.

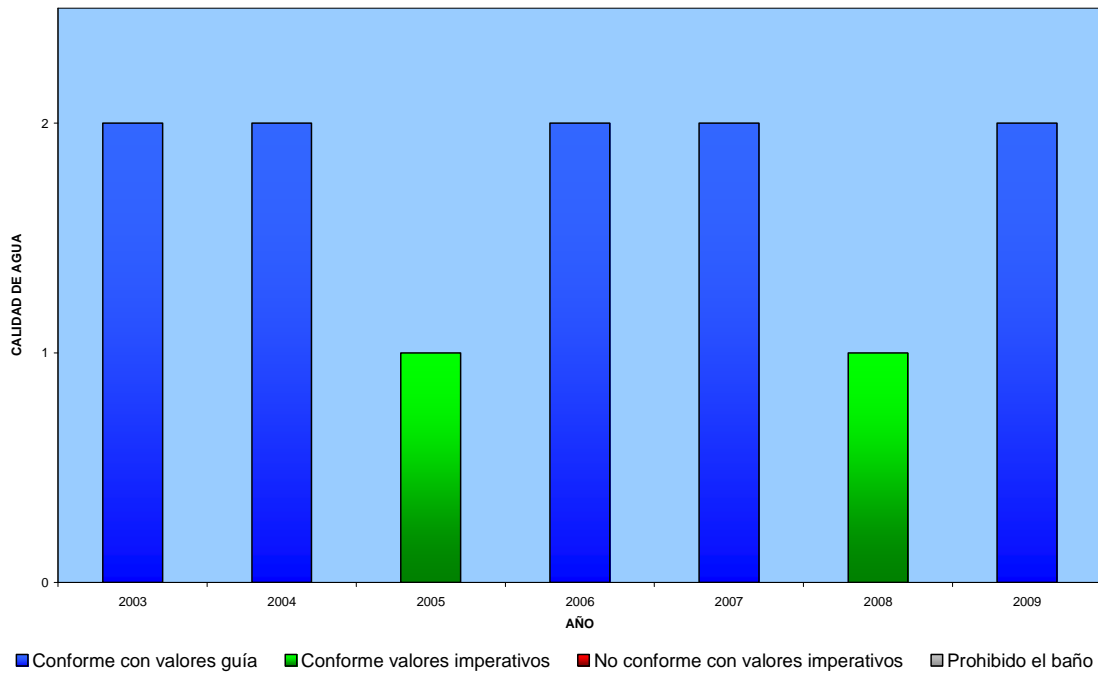
B – Clasificación de la calidad de las aguas de baño, por temporada, según los criterios del Real Decreto 734/1988 de 1 de julio (normativa derogada).

Figura 32. Calidad de las aguas de baño en Embalse Ullivarri Gamboa Barrundia 02. Periodo: 2003-2009. Fuente: Náyade.

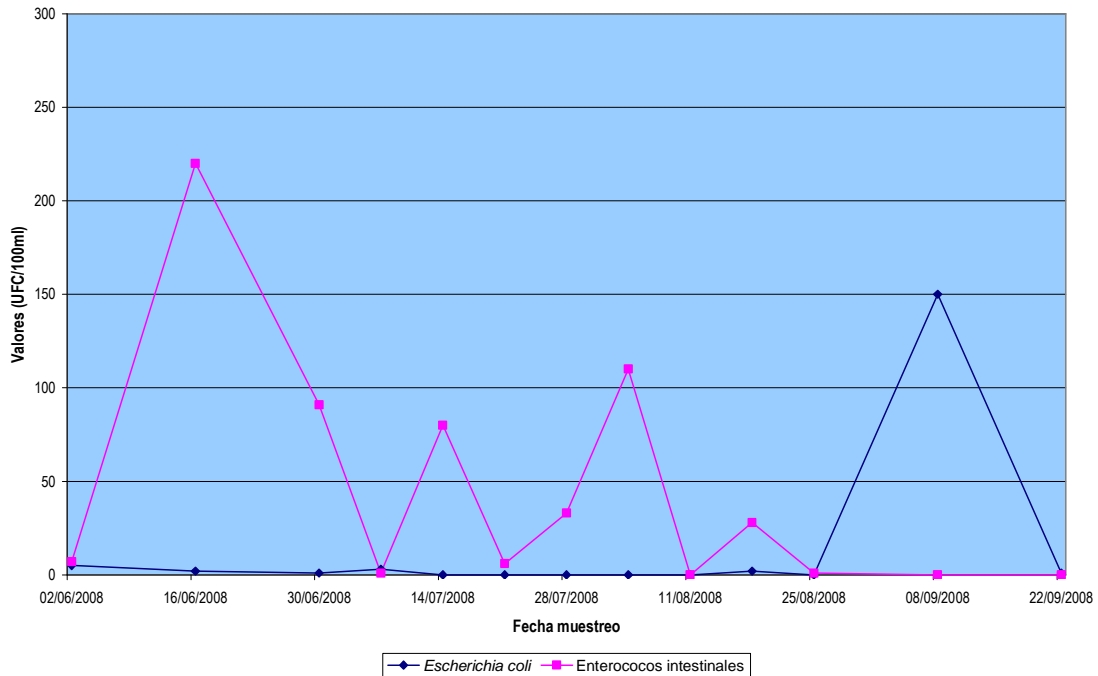
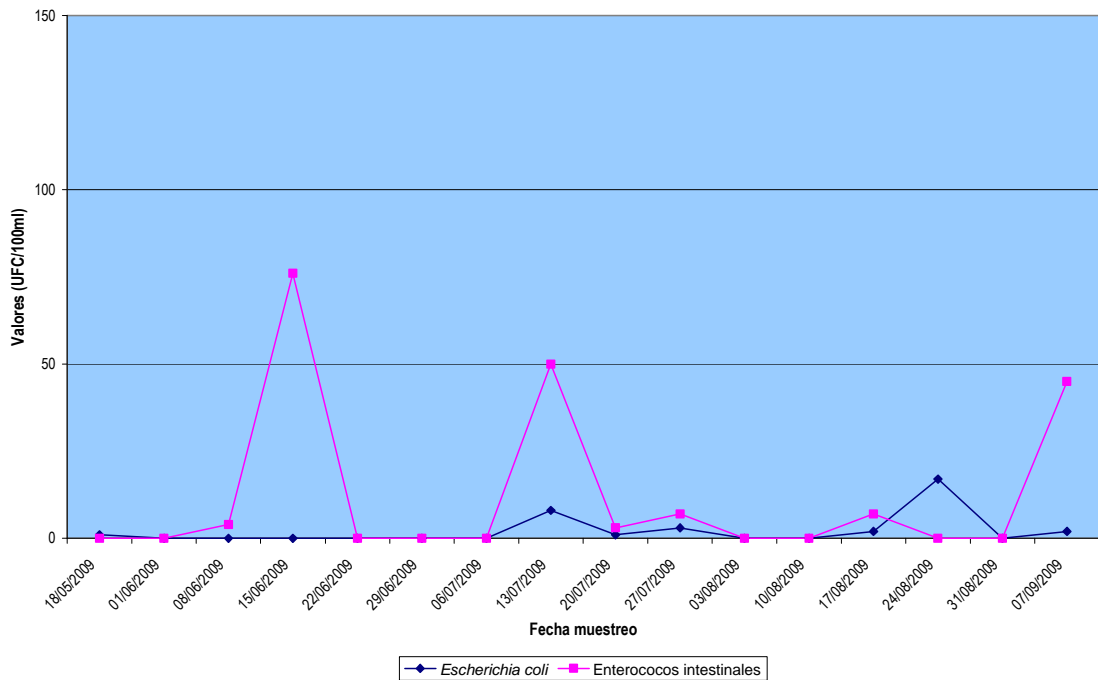
C – Concentración de *Escherichia coli* y *Enterococos intestinales* (UFC/100 ml), en la temporada 2008 y 2009, según el Real Decreto 1341/2007, de 11 de octubre, sobre la gestión de la calidad de las aguas de baño.

Figura 34. Medidas de *Escherichia coli* y *Enterococos intestinales* Embalse Ullivarri Gamboa Barrundia 02, en el año 2008 y 2009. Fuente: Náyade.

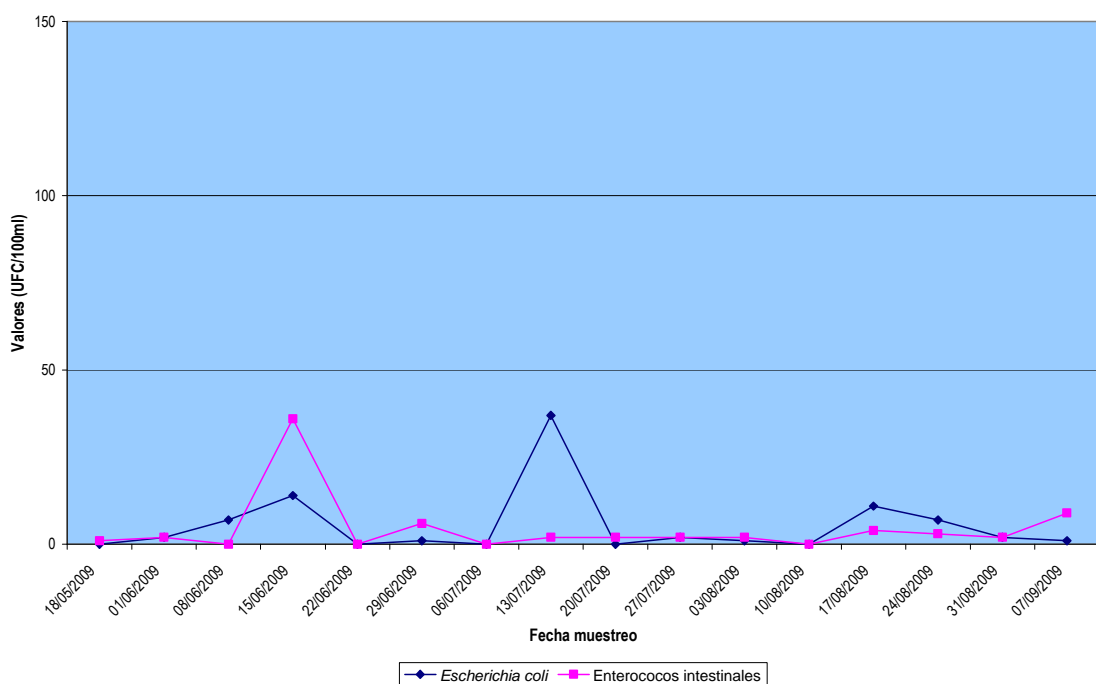
Figura 35. Medidas de *Escherichia coli* y *Enterococcos intestinales* Embalse Ullivarri Gamboa Barrundia 03, en el año 2008 y 2009. Fuente: Náyade.

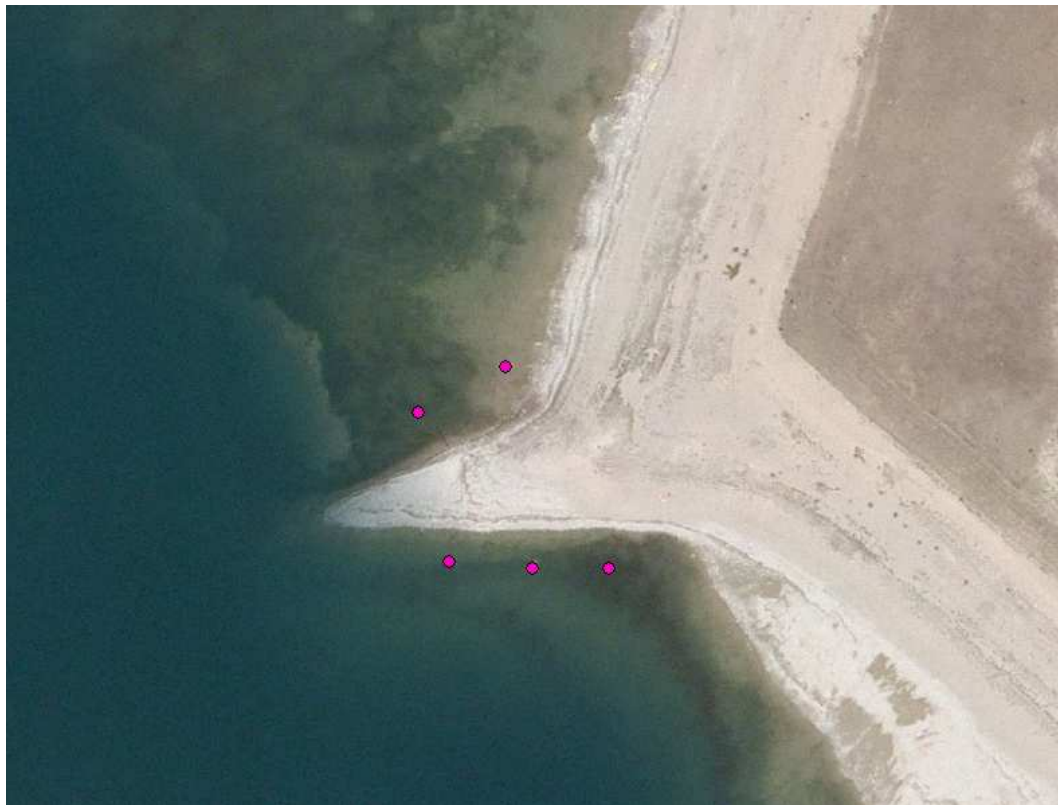
Figura 39. Localización de los puntos de muestreo.

Fecha muestreo	pH	Temperatura (°C)	Oxígeno disuelto (mg/l)	Conductividad (µS/cm a 25°C)	Fosfatos (mg/l P)*
21/07/2009	7,56	23,82	8,17	271,40	0,1
19/08/2009	8,53	25,26	8,12	230	0,19
06/09/2009	8,36	23,72	8,54	251	0,21

* Utilización de fotómetro portátil con un límite de cuantificación para el fosfato de 0,05 mg/l P Los demás parámetros de campo se midieron con sonda multiparamétrica y sus valores representan la media de los datos obtenidos en cada uno de los 5 puntos.

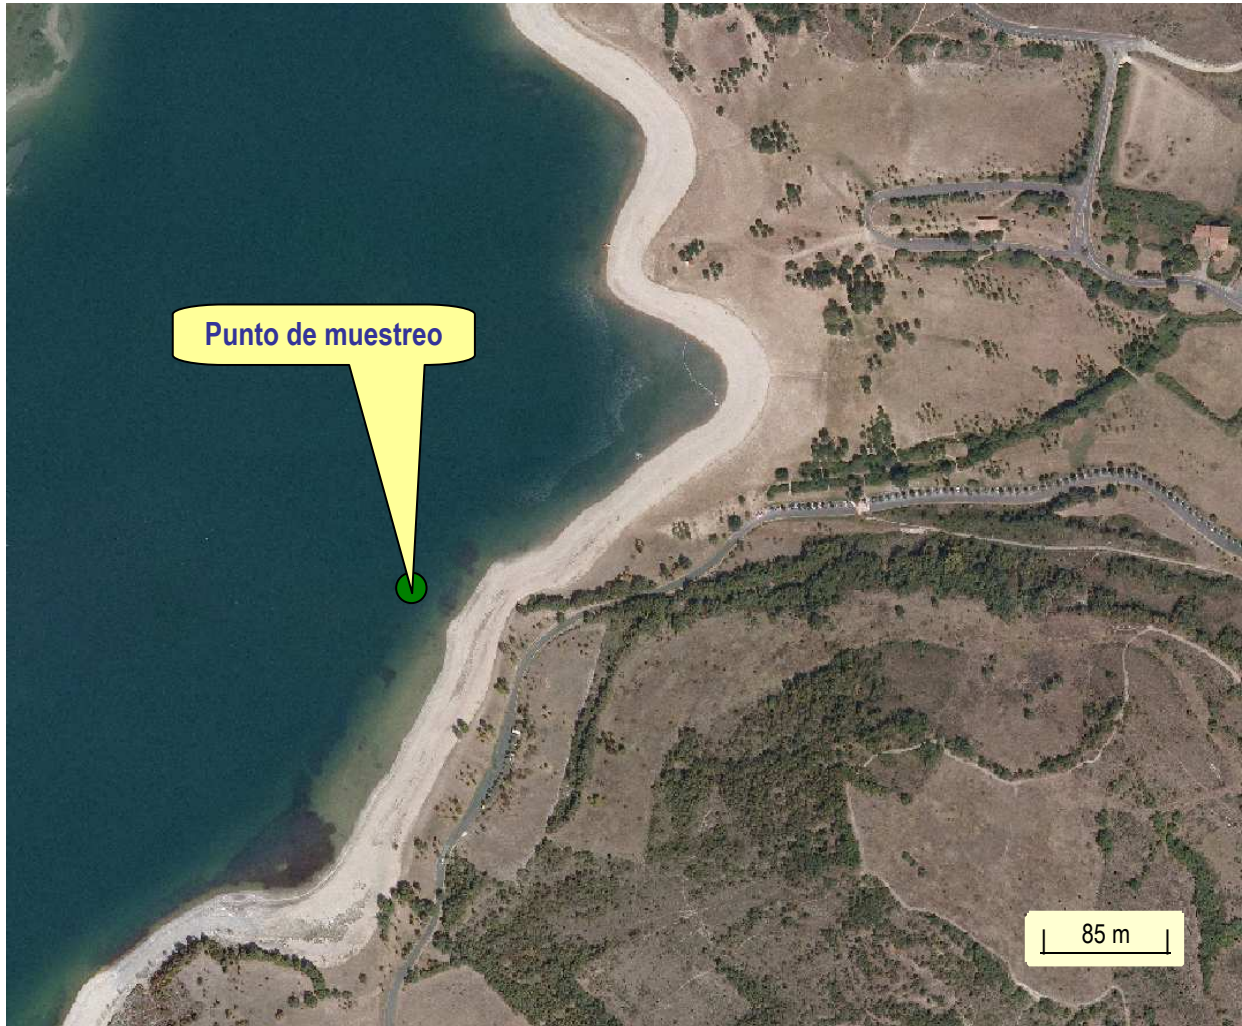
Localización (DATUM ED 50)	Huso:	30	Embalse:	Ullivarri Gamboa
	X:	537329	Situación En la zona de baño	
	Y:	4750739		
	Altitud (m):	512

Figura 41. Emplazamiento del punto de muestreo

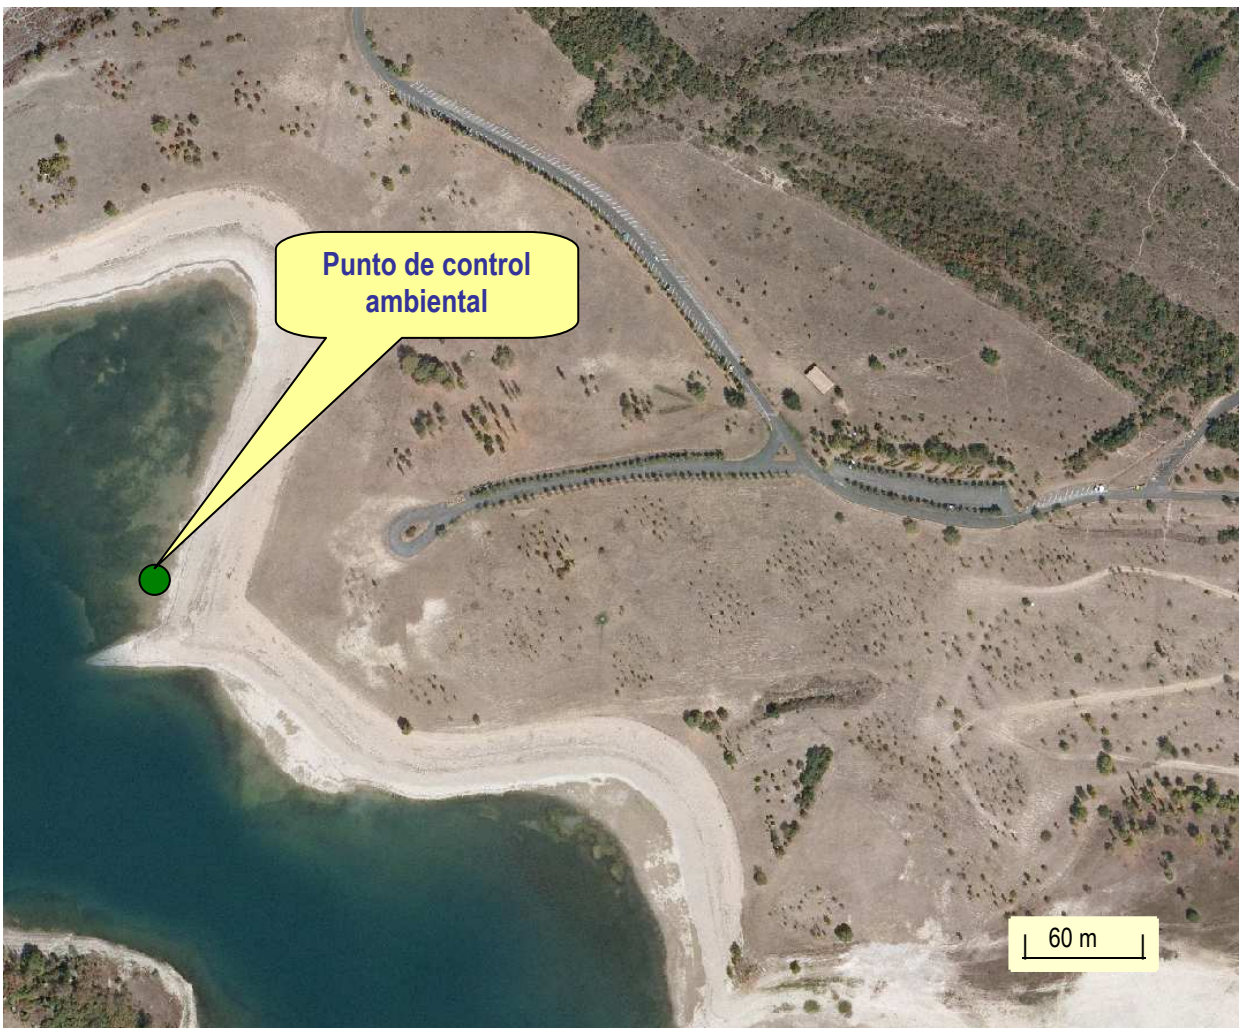
Localización (DATUM ED 50)	Huso:	30	Embalse:	Ullivarri Gamboa
	X:	537123	Situación	
	Y:	4750260	En la zona de baño	
	Altitud (m):	512

Figura 42. Emplazamiento del punto de control ambiental

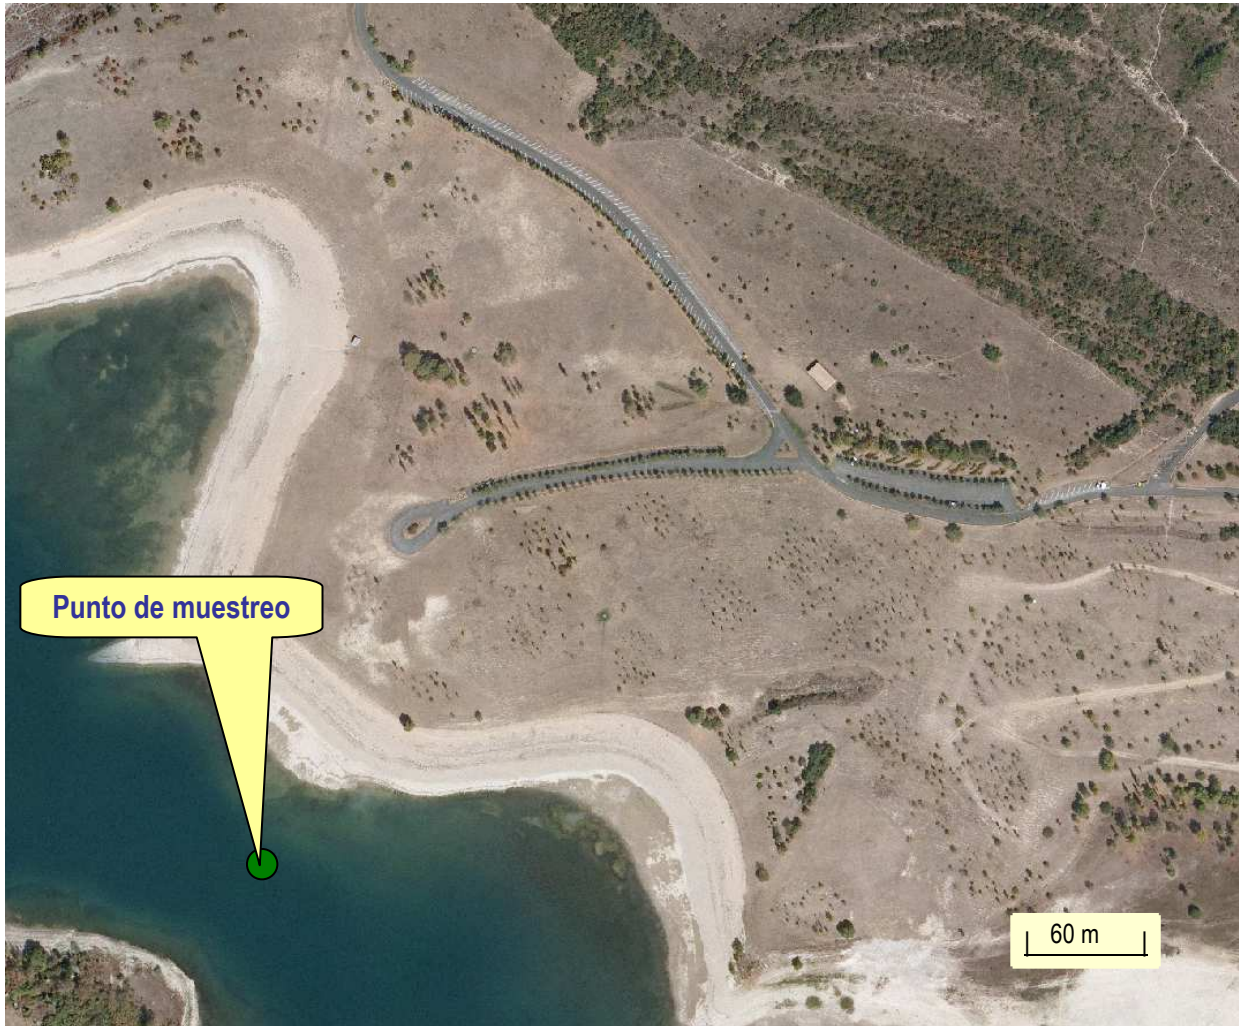
Localización (DATUM ED 50)	Huso:	30	Embalse:	Ullivarri Gamboa
	X:	537039	Situación	
	Y:	4750091	En la zona de baño	
	Altitud (m):	512

Figura 43. Emplazamiento del punto de muestreo
