**SEGUIMIENTO Y VIGILANCIA DEL IMPACTO
HACIA LA AVIFAUNA DEL PARQUE EÓLICO PUERTO DE BILBAO
FASE FUNCIONAMIENTO (AÑO XV)**

**“SEGUIMIENTO Y VIGILANCIA DEL IMPACTO HACIA LA
AVIFAUNA DEL PARQUE EÓLICO PUERTO DE BILBAO”**

PROMOTOR: ENERGÍAS RENOVABLES EL ABRA S.L.U.

**INFORME
FASE FUNCIONAMIENTO (AÑO XV)
DICIEMBRE 2019 - NOVIEMBRE 2020**

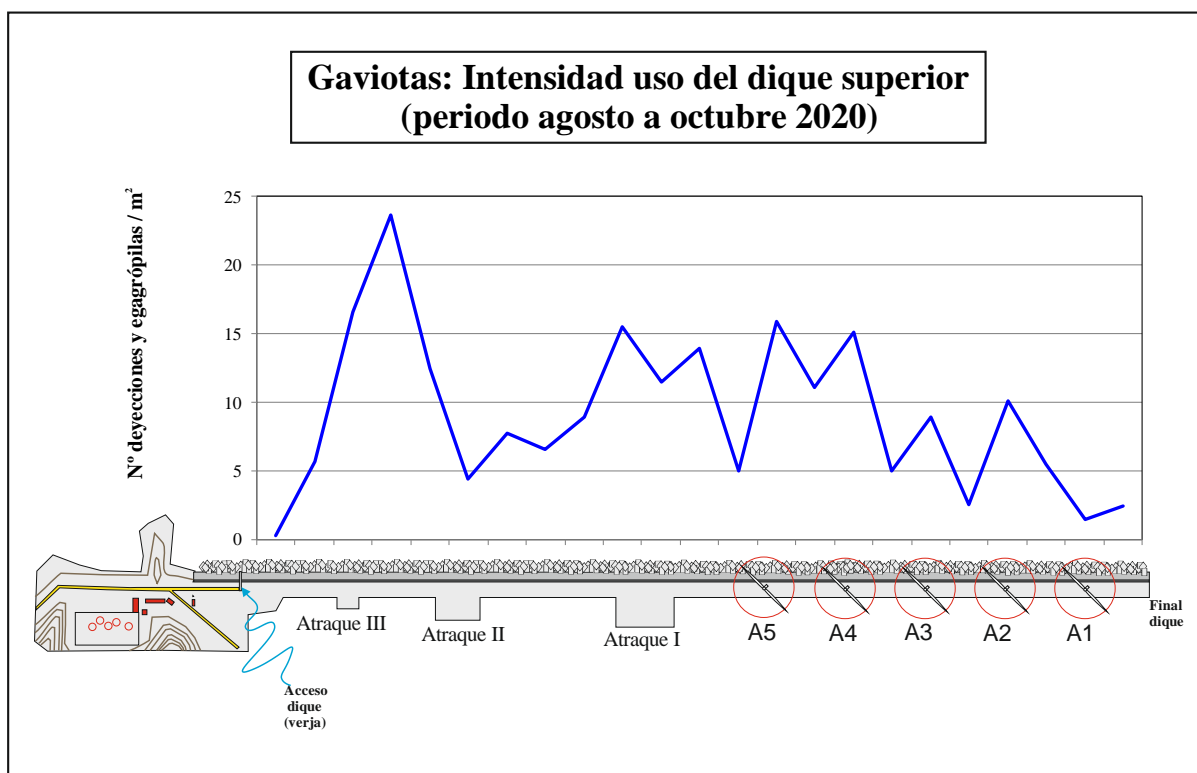
Figura 8. Representación de la acumulación de deyecciones y egagrópilas que regurgitan las gaviotas / m² en el dique superior y que reflejan la intensidad de uso que hacen del mismo en el periodo de máxima presencia en el Puerto.

En la figura 8 se muestran gráficamente los resultados obtenidos este año. En la gráfica se ha reemplazado el eje X por un croquis del dique a la misma escala, pero se han conservado las distintas subdivisiones que representan los tramos de 100 m establecidos en el dique superior.

Este año, las gaviotas se han repartido por el dique para descansar más que otros años. Han parado tanto en la primera mitad del dique como en su segunda mitad, donde se ubican los aerogeneradores. Los distintos picos de la gráfica coinciden con las observaciones en las jornadas de campo e indican las zonas más frecuentadas para descansar. El mayor pico se localiza al inicio del dique (zona atraque I y II) pero también hay otros picos en la zona del atraque I y en la zona de los aerogeneradores.

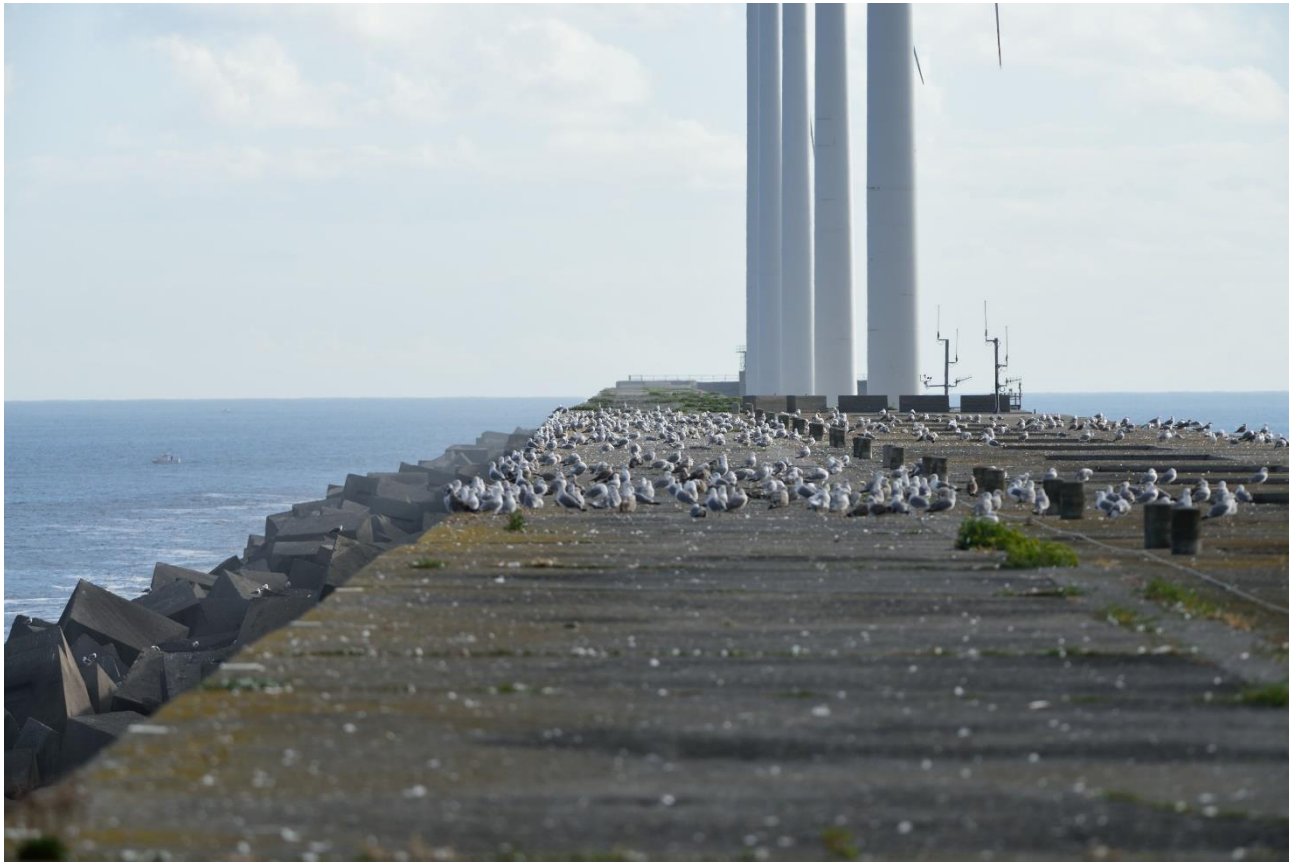
En los meses de julio a octubre muchas gaviotas utilizan el dique superior para descansar, dándose nutridas concentraciones de aves. Este año en comparación con otros años han utilizado con bastante más frecuencia el dique superior bajo los aerogeneradores.

Cuando las gaviotas llegan al entorno de Punta Lucero, la mayoría de los vuelos se realizan entre los cortados del monte Lucero y la primera mitad del dique y un porcentaje menor (entre el 2 y el 10%) lo hace en la zona de los aerogeneradores, situación similar a la observada en años anteriores.

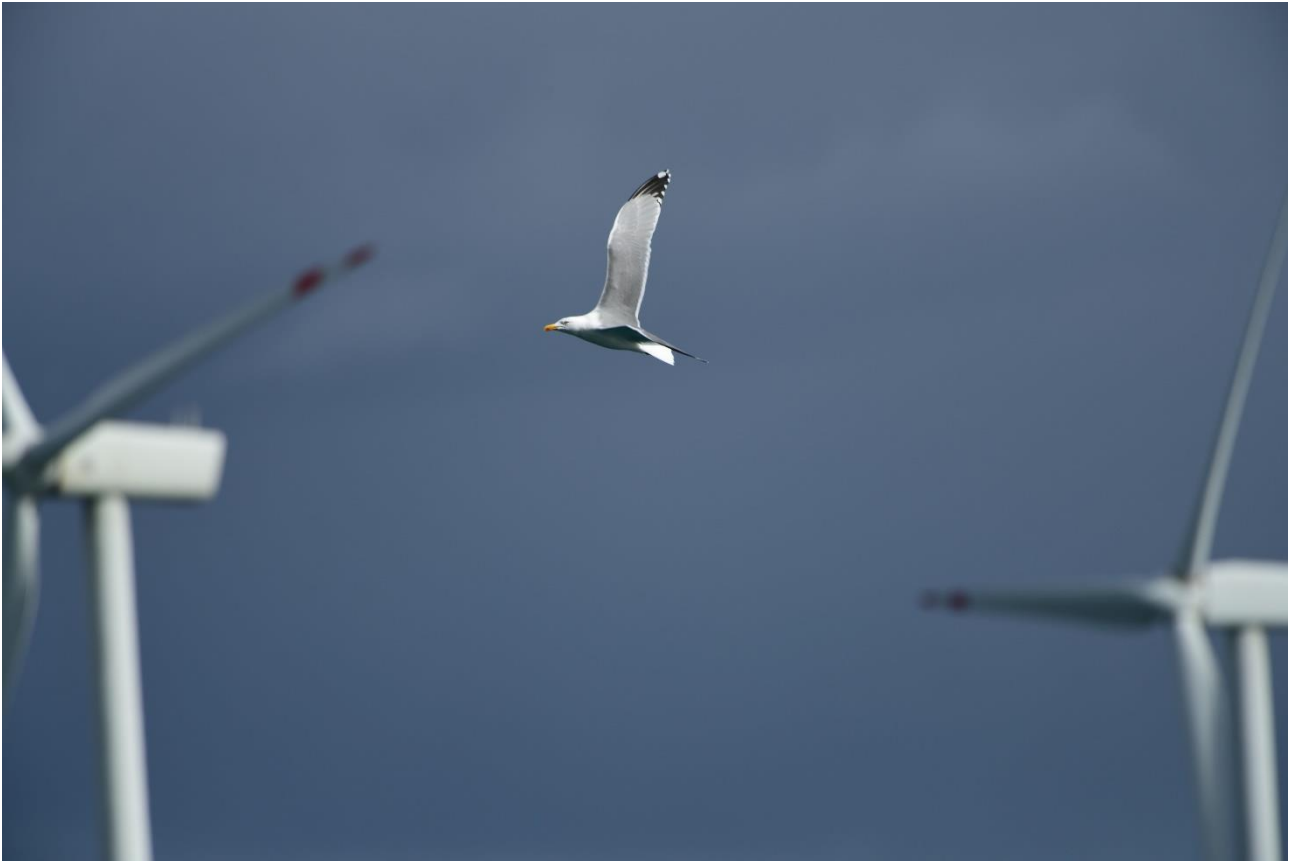
La gaviota patiamarilla es la especie más frecuente en el parque eólico y que más vuelos realiza entre los aerogeneradores a lo largo del año y, consecuentemente, es la especie que más probabilidades tiene de colisionar con los molinos.
