# PLAN HIDROLÓGICO REVISIÓN 2015 - 2021

## Parte española de la Demarcación Hidrográfica del Cantábrico Oriental

### MEMORIA - ANEJO IX

## Objetivos medioambientales y excepciones

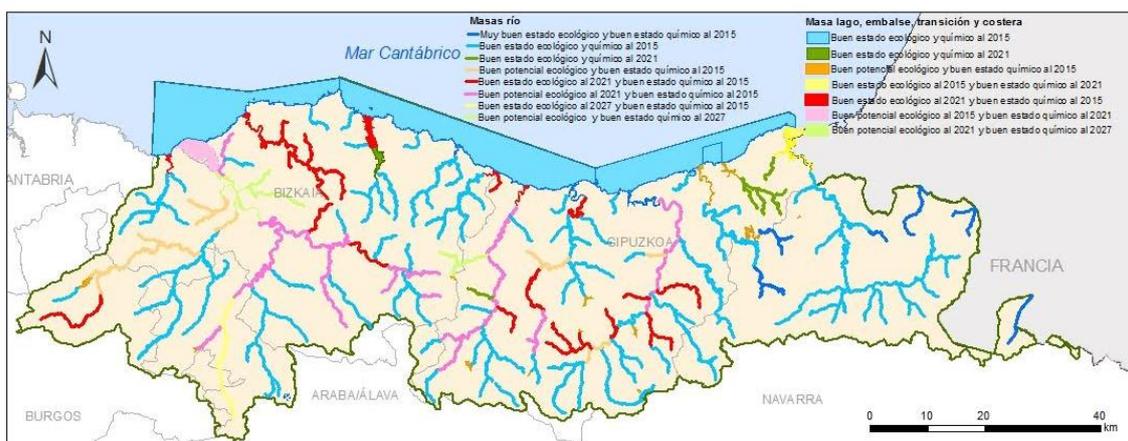
Figura 1 Síntesis de objetivos medioambientales para las masas de agua superficiales en el escenario 2013

Atendiendo a lo indicado en el artículo 4 de la DMA, a la designación definitiva de masas de agua muy modificadas (capítulo 2 de la memoria y Anejo I) y al diagnóstico de estado (capítulo 7 y Anejo VIII) del presente Plan Hidrológico se han establecido objetivos medioambientales específicos para cada una de las masas de agua de la Demarcación Hidrográfica del Cantábrico Oriental con el escenario a 2013. Dichos objetivos se sintetizan en la siguiente figura.

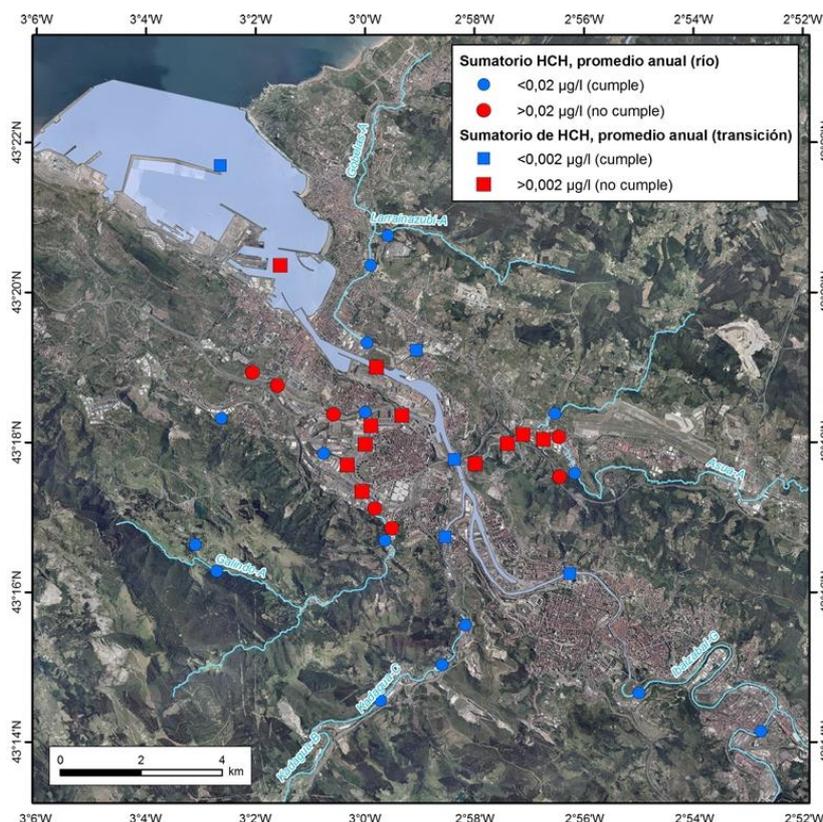
Figura 2 Cumplimiento del promedio anual del sumatorio de HCH ( $\mu\text{g l}^{-1}$ ) medido en las aguas muestreadas en las estaciones del entorno del estuario del Ibaizabal, en las campañas 2012, según la media anual (NCA-MA) establecida en el Real Decreto 60/2011.

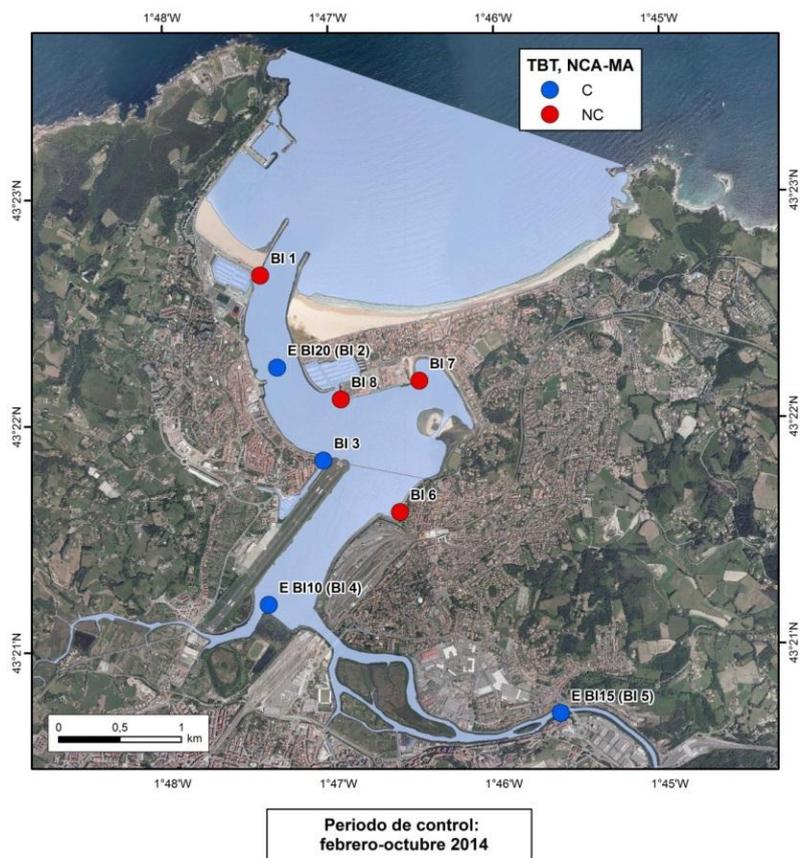
Figura 3 Cumplimiento del promedio anual de Tributilestaño, Bidasoa. Campaña 2014. Azul: cumple NCA-MA y Rojo: no cumple NCA-MA

En consecuencia, es preciso plantear una prórroga de plazo a 2021 para el cumplimiento del buen estado químico en el estuario del Bidasoa.

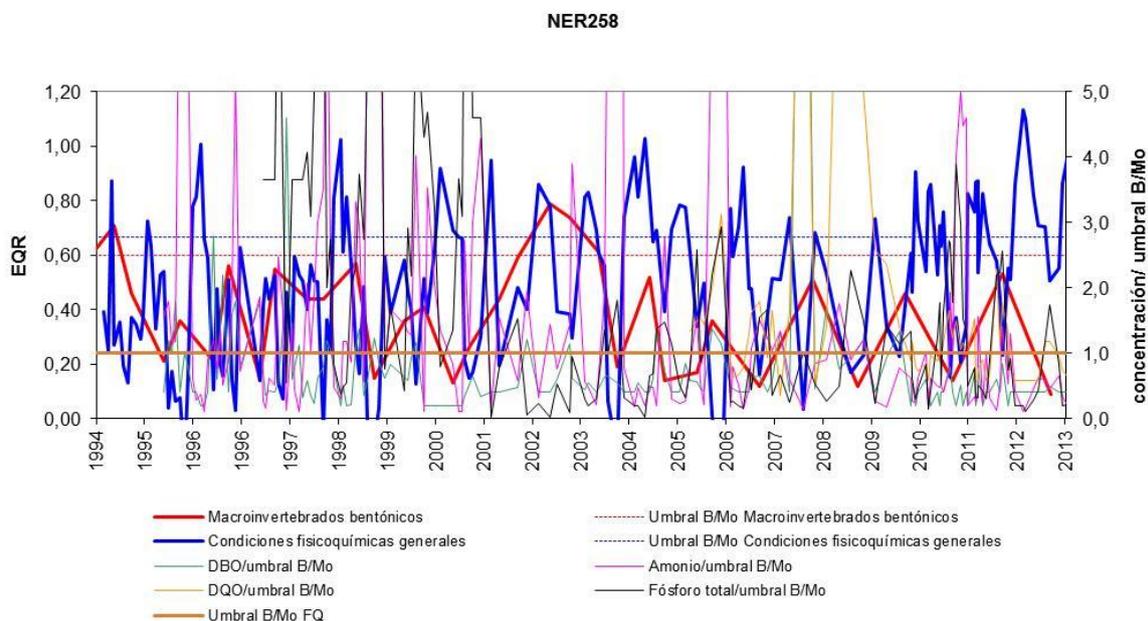
Figura 4 Evolución del estado. Estación de control NER258 en Luyando. Río Nervión I

producida por la existencia de vertidos urbano-industriales. Algunos de estos vertidos todavía no son tratados adecuadamente debido a la complejidad inherente de las actuaciones a desarrollar y a las restricciones presupuestarias derivadas del actual contexto económico, que obligan a combinar las prioridades y los recursos disponibles en el ámbito de la demarcación (Figura 4).

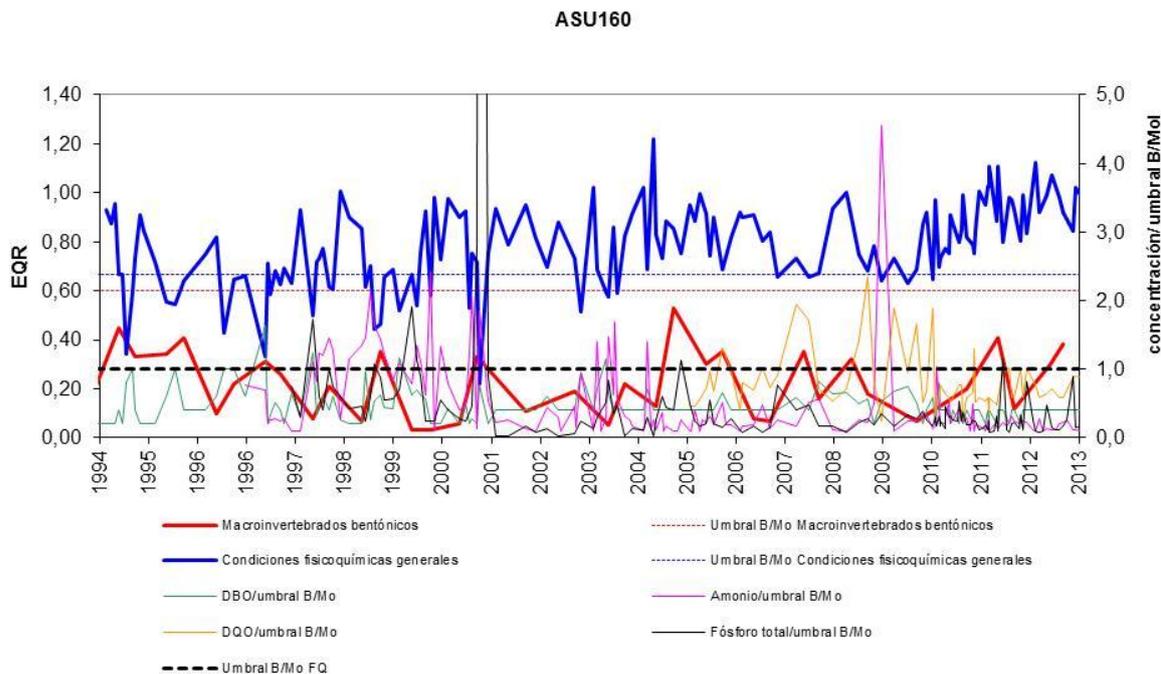
Figura 5 Evolución del estado. Estación de control ASU160 en Sangroniz. Masa Asua-A.

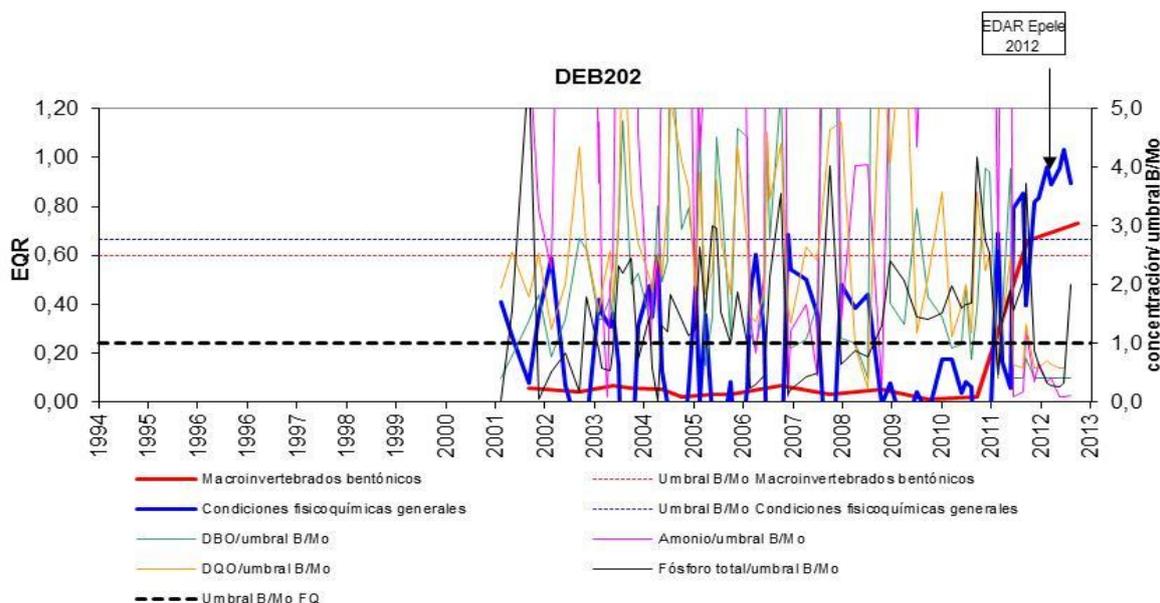
Figura 6 Evolución del estado. Estación de control DEB202 en San Prudentzio. Masa Deba-B.

En el año 2012 entró en funcionamiento la EDAR de Epele para el tratamiento de las aguas residuales urbanas e industriales asimiladas de los municipios de Oñati, Eskoriatza, Aretxabaleta y Arrasate-Mondragón, que representan unos 90.000 habitantes equivalentes. Desde la puesta en marcha de la EDAR se ha constatado una mejora significativa de todos los indicadores de evaluación del estado de la masa, aunque todavía no se ha traducido en el cumplimiento de objetivos a nivel de masa (Figura 6).

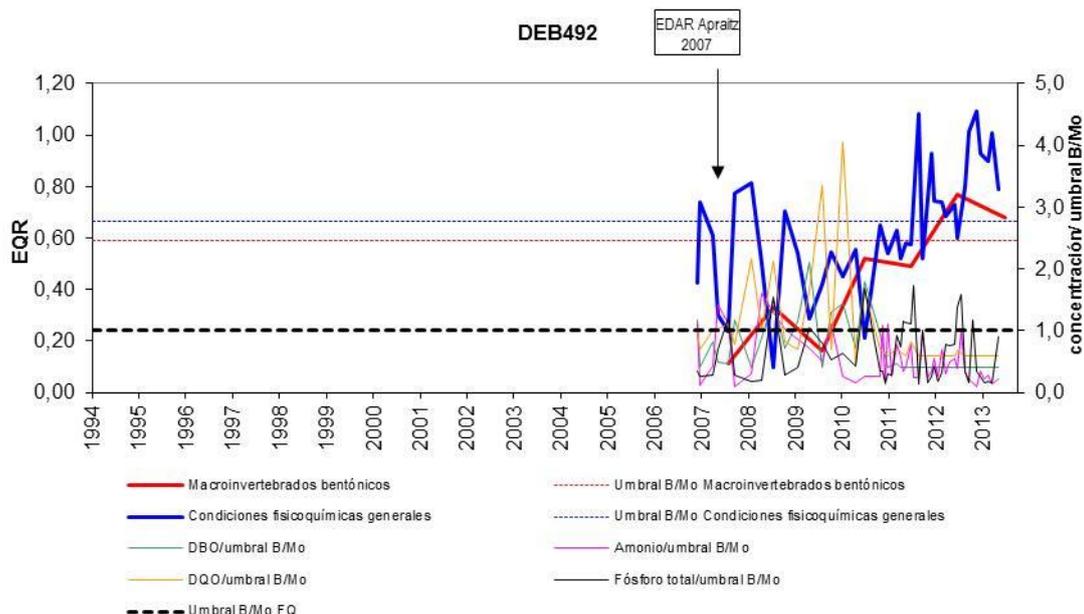
Figura 7 Evolución del estado. Estación de control DEB492 en Mendaro. Masa Deba-D.

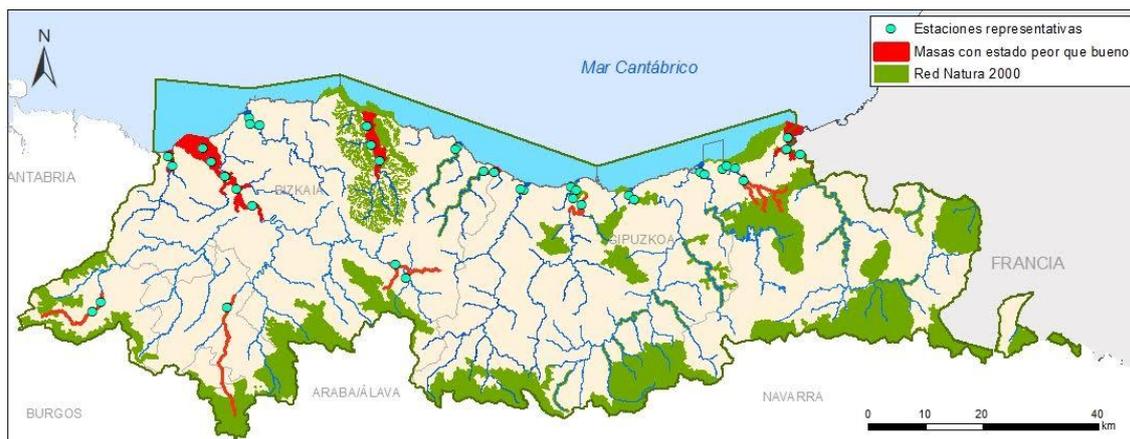
Figura 8 Solape entre la Red Natura 2000 y las masas con prórroga de plazo al 2021

En la siguiente figura se observa que al menos en el caso de las masas de agua río en general y en las del ámbito del estado en particular, las estaciones representativas por las que se diagnostican las masas en mal estado quedan fuera de la zona de la Red Natura 2000 y no representan al estado de la parte de la masa que solapa con la Red Natura 2000 que es una proporción muy pequeña de la misma y presenta ausencia de presiones por ser cabeceras de montaña en buenas condiciones.

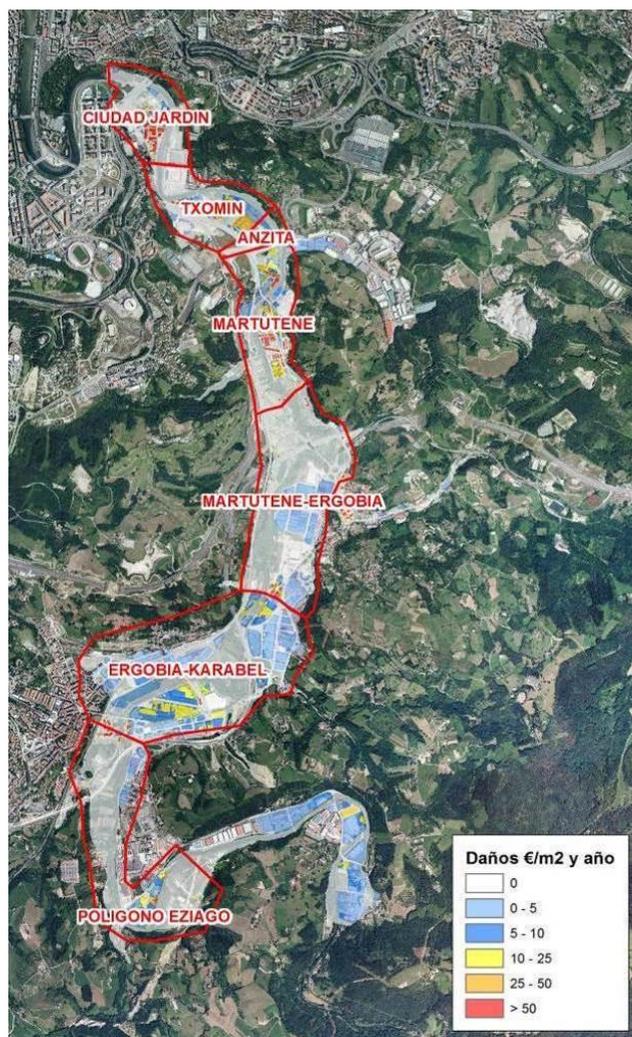
Figura 9 Ámbitos de actuación de las ARPSIs de Urumea-1 y Urumea-2

Para el horizonte 2027 se plantea actuar en los ámbitos Ciudad Jardín de Loiola, Txomin, Antzita, tramo Martutene-Ergobia, puente de Ergobia-Puente de Karabel y polígono industrial Eziago.

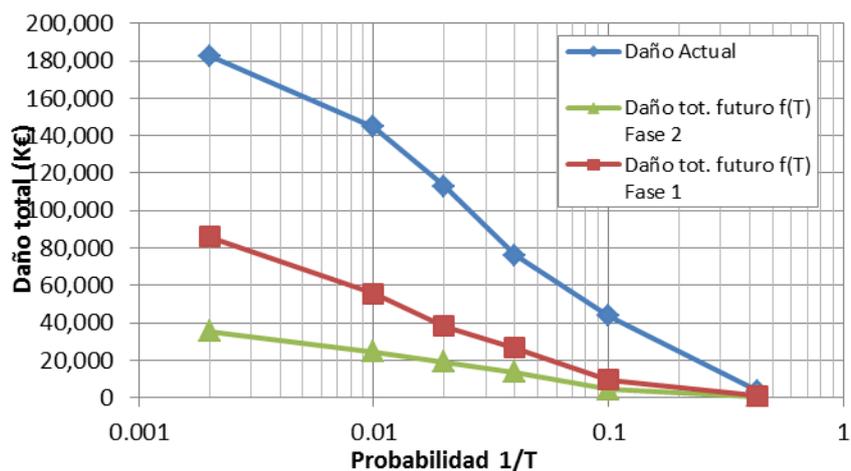
Figura 10 Reducción de daños económicos para fases en el ARPSI de Urumea

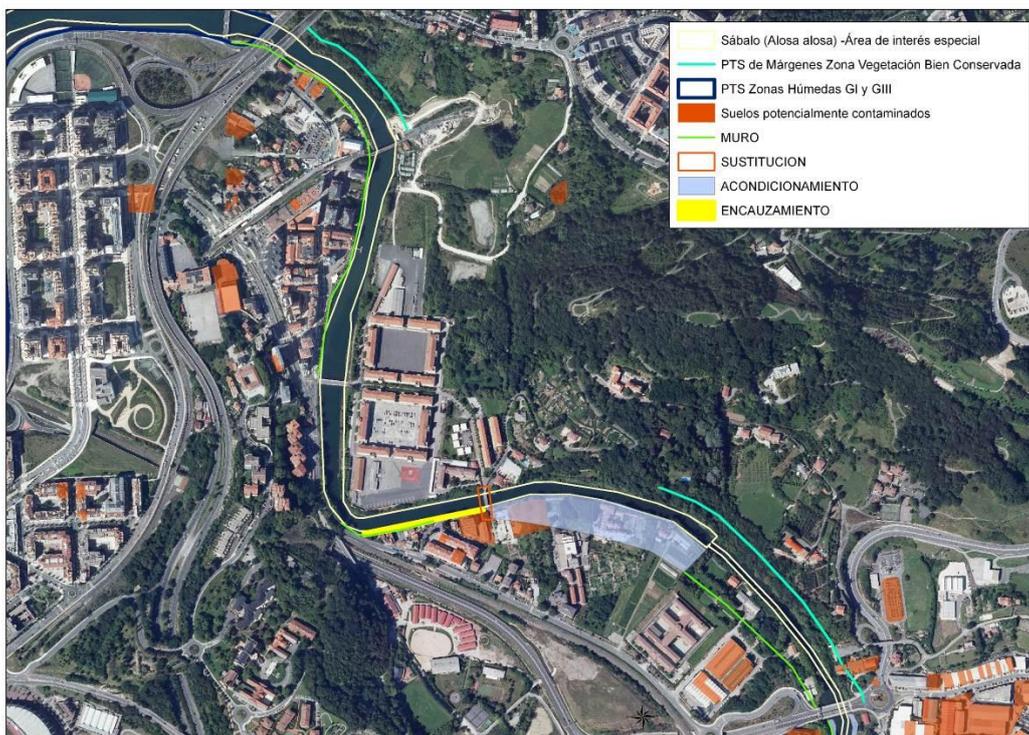
Figura 12 Aspectos medioambientales considerados y actuaciones planteadas en el ámbito de Txomin

de actuaciones en este ámbito (parque fluvial principalmente), al dotar al río de una zona de desagüe, permitiría el desarrollo de vegetación típica de ribera.

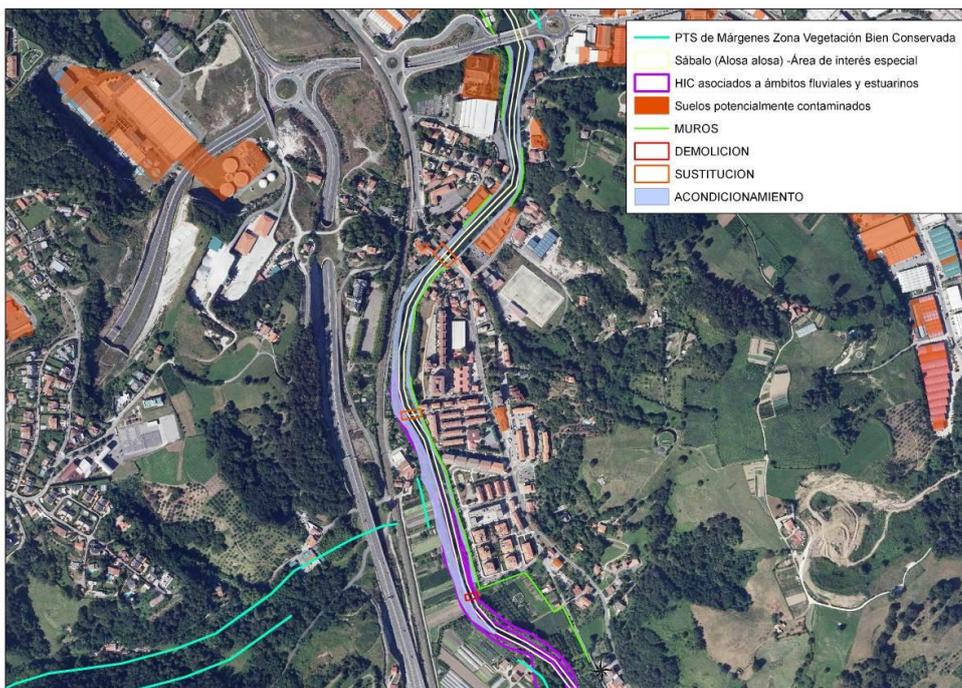
Figura 13 Aspectos medioambientales considerados y actuaciones planteadas en el ámbito de Martutene

- En el tramo del barrio de Martutene el río Urumea presenta en su margen izquierda una banda casi continua de vegetación arbórea y arbustiva que se reduce considerablemente en los tramos de carácter más urbano. Aunque la cartografía de Hábitats de Interés Comunitario clasifica el tramo de aguas arriba como hábitat 91E0\* aliseda cantábrica, teniendo en cuenta la composición de especies, los plátanos de sombra ocupan las márgenes formando alineaciones continuas. También se observan sauces mezclados con fresnos y algún aliso.

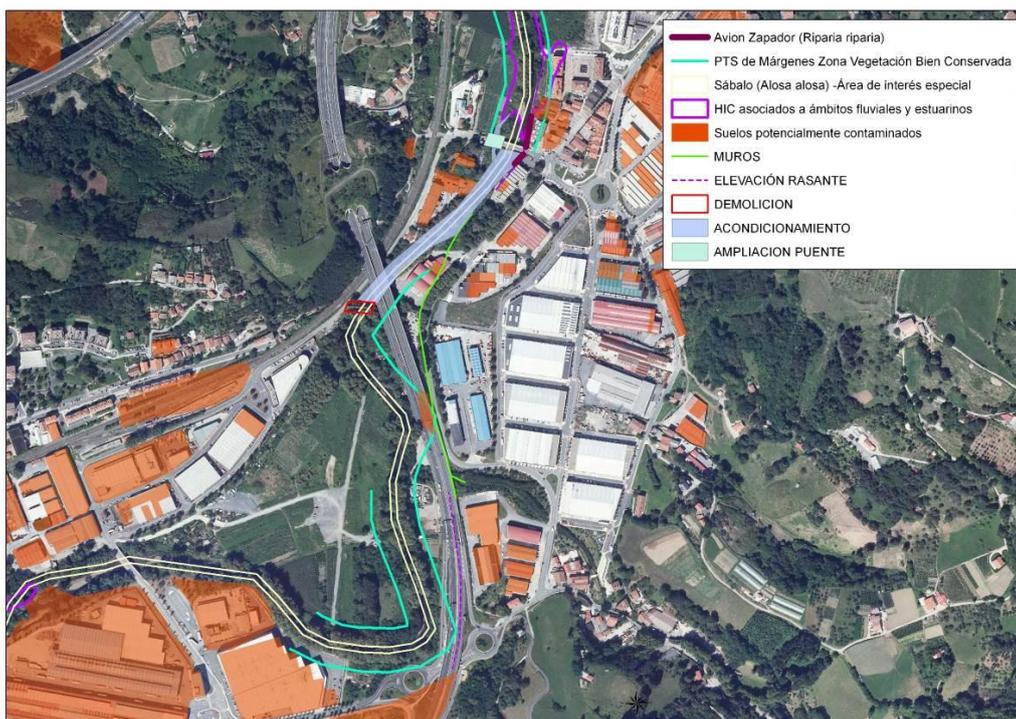
Figura 14 Aspectos medioambientales considerados y actuaciones planteadas en el tramo entre el puente de Ergobia y puente de Karabel

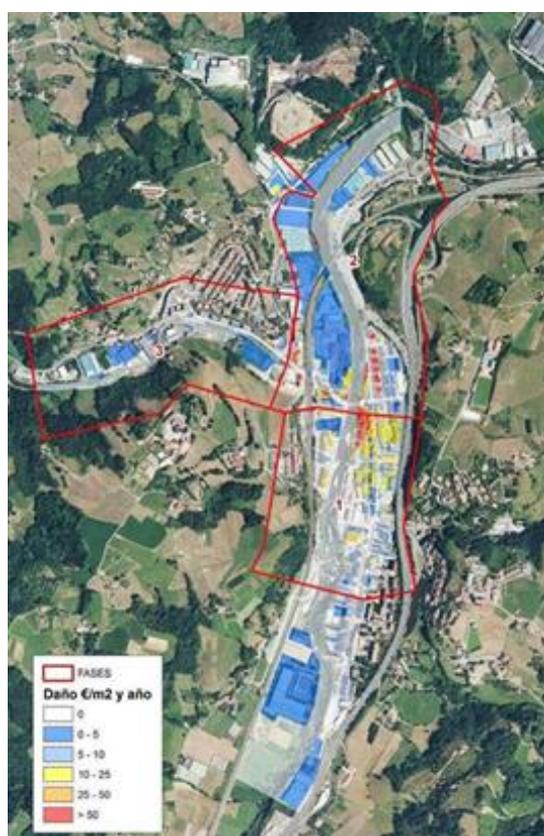
Figura 15 Ámbitos de actuación del ARPSI de Villabona

*Ámbito de actuación:* Tras analizar los tres ámbitos de estudio del ARPSI de Villabona (Figura 15), que engloban la mayor parte del riesgo del ARPSI, y considerando las medidas ya ejecutadas en ella, se considera actuar en el tramo del río Oria ubicado entre el puente de Zubimusu y el azud de Aduna (ámbito 2).

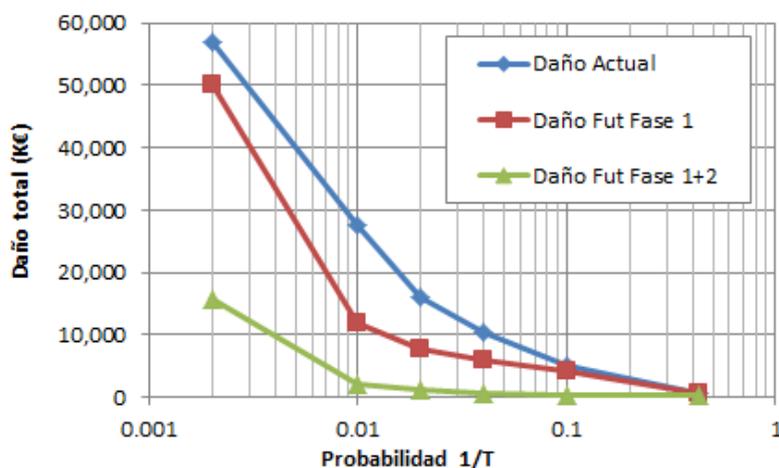
Figura 16 Reducción de daños económicos para opciones en el ARPSI de Villabona

Ambas fases resultan rentables desde un punto de vista económico (ver valores del índice beneficio/coste y del VAN), si bien las medidas avanzadas para la fase 2 implican la reordenación de las márgenes, en especial en la zona de la confluencia del Asteasu con el río Oria, y por tanto está supeditada a una nueva ordenación urbanística así como a la demolición del azud de la papelera del Oria en el Asteasu.

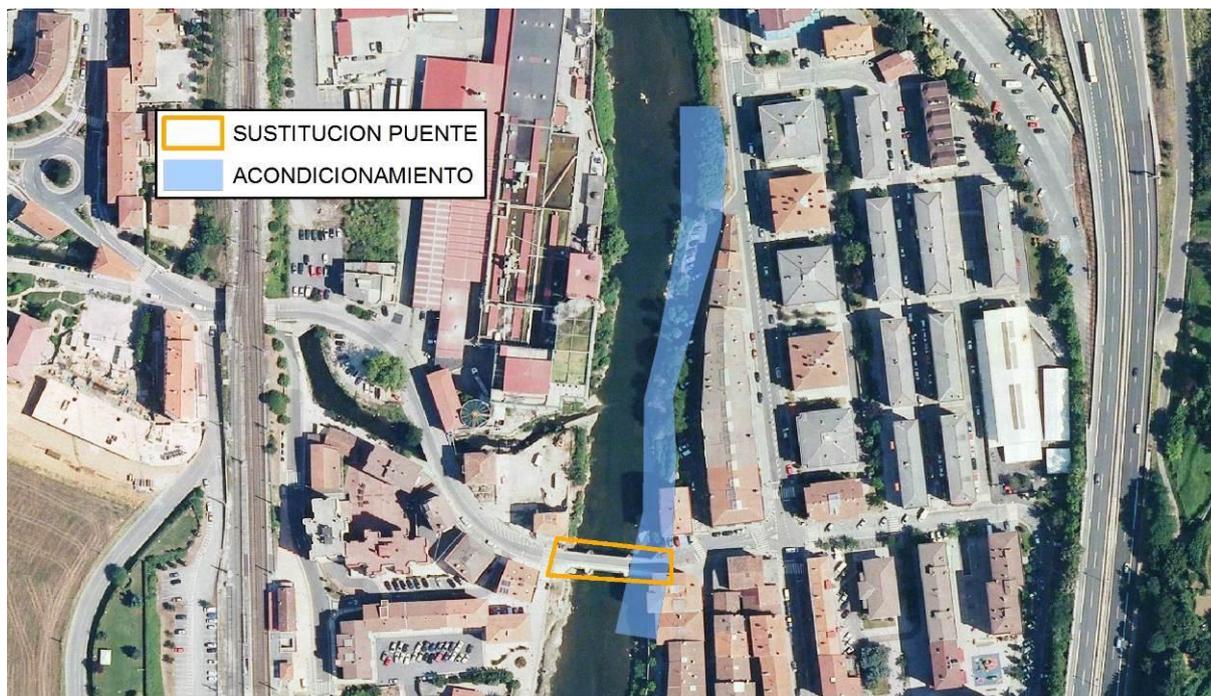
Figura 17 Actuaciones en el ARPSI de Villabona para el ciclo de planificación 2015-2021

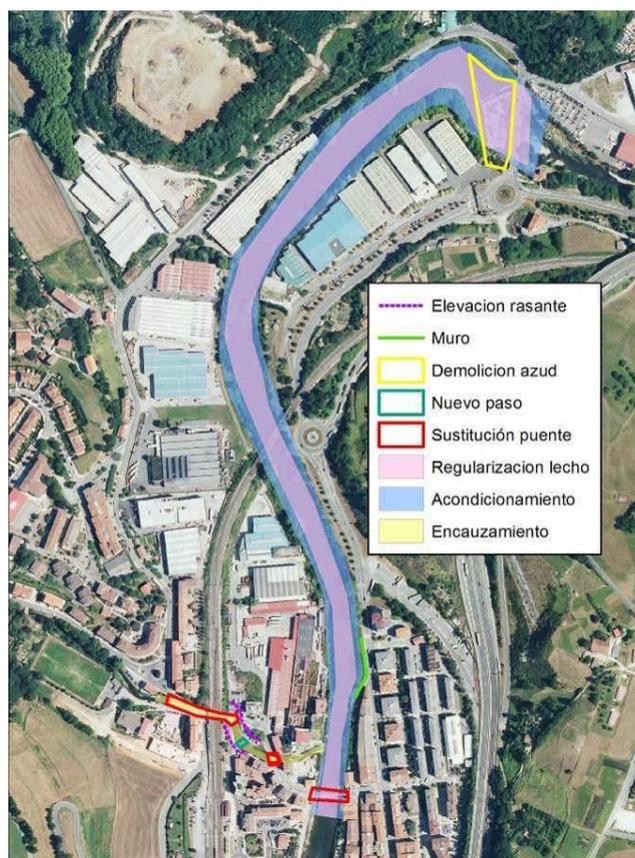
Figura 18 Actuaciones en el ARPSI de Villabona para posteriores ciclos de

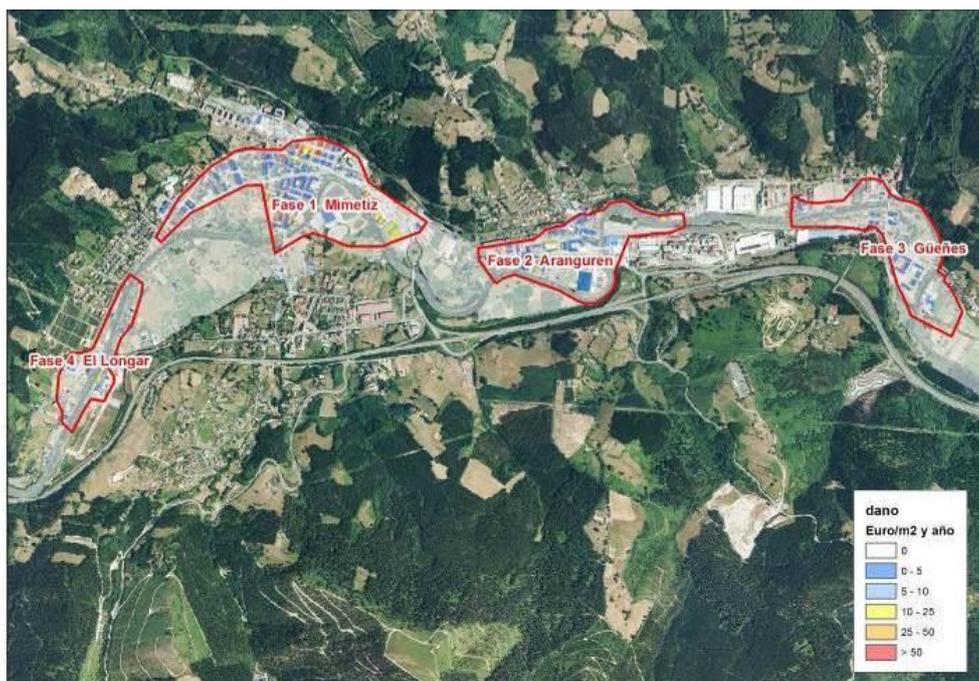
Figura 19 Ámbitos de actuación del ARPSI de Zalla-Güeñes

*Ámbito de actuación:* Tras analizar los cuatro ámbitos de estudio del ARPSI de Zalla-Güeñes (Figura 19), que engloban la mayor parte del riesgo del ARPSI, se considera actuar en el presente ciclo de planificación (2015-2021) en el casco urbano de Zalla en Mimetiz, que es el ámbito de actuación que permite reducir el riesgo global de una manera más efectiva.

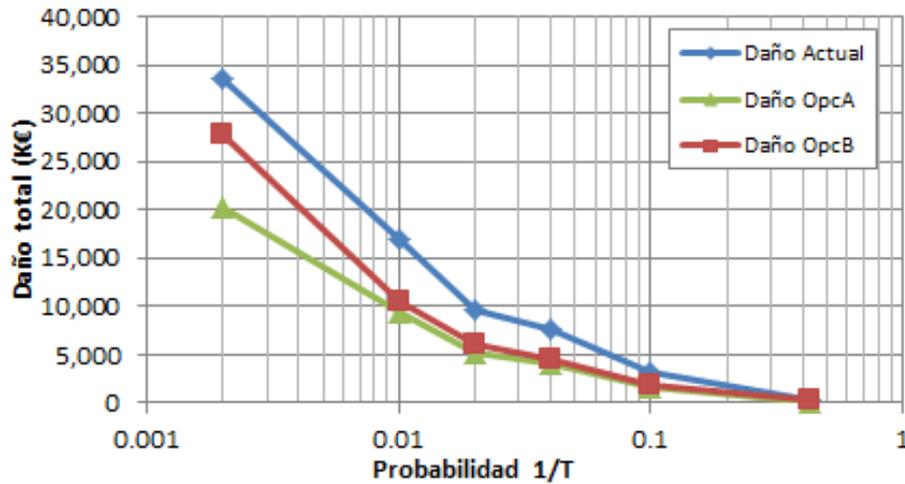
Figura 20 Reducción de daños económicos para opciones en el ARPSI de Zalla-Güeñes

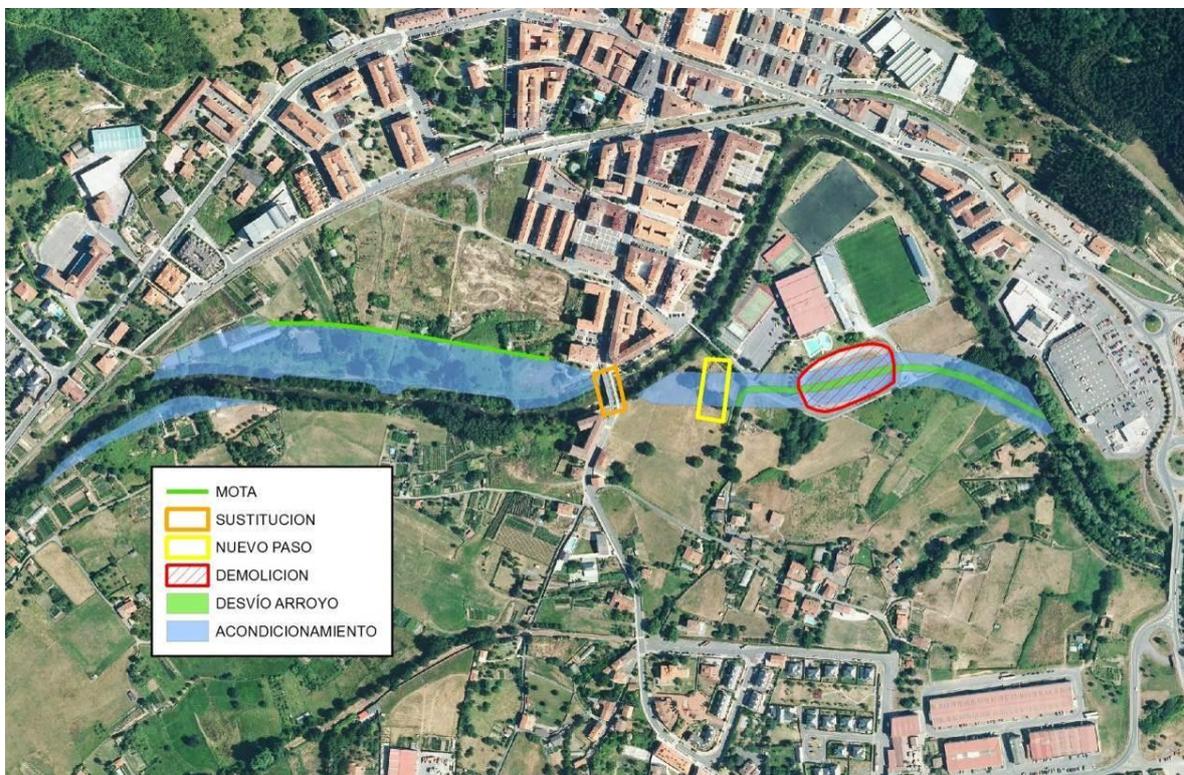
Figura 21 Actuaciones opción B. ARPSI de Zalla-Güeñes

Por otro lado, se considera que desde el punto de vista ambiental la opción B ocasionaría una menor afección sobre la vegetación de ribera existente la cual, aguas arriba del puente de El Charco, presenta un buen estado de desarrollo. Esta opción conlleva la ejecución de un doble cauce de aguas altas que garantizaría, en gran medida, el mantenimiento de dicha vegetación de ribera.

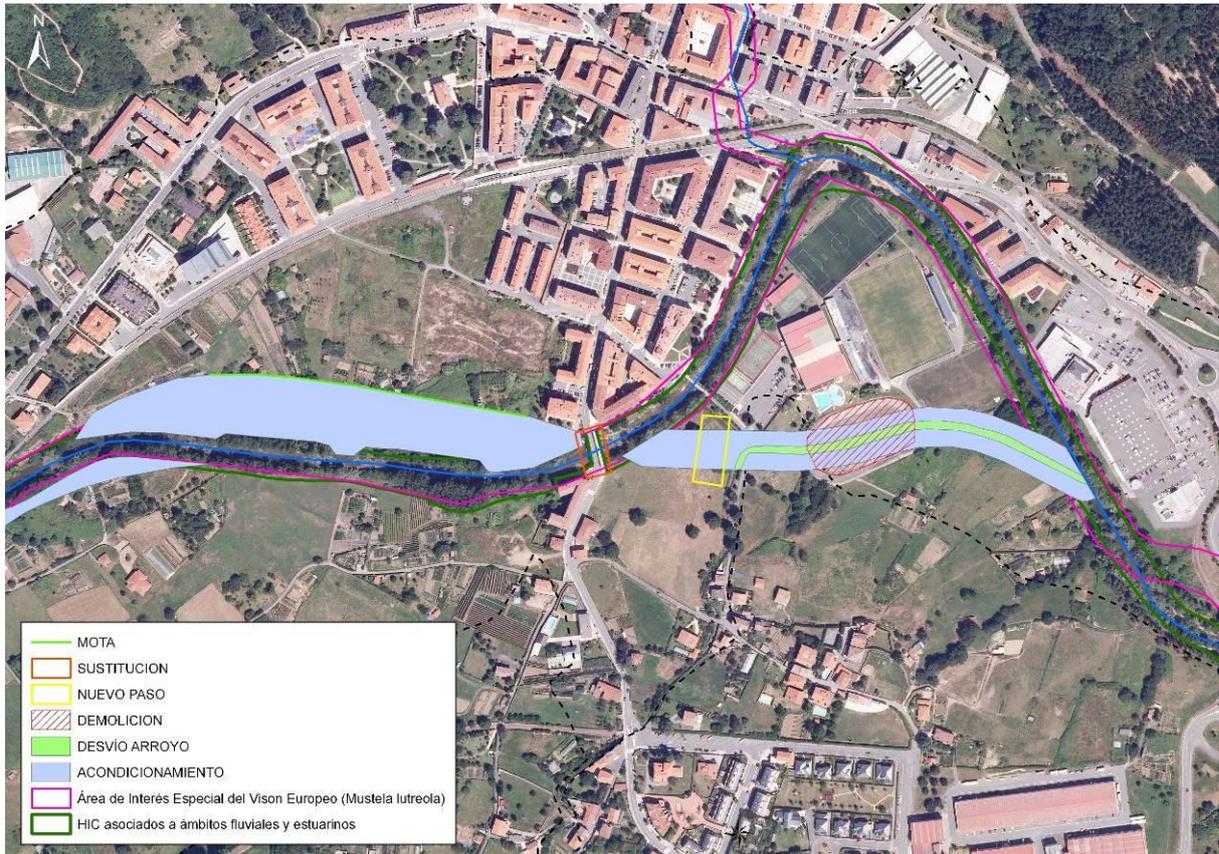
Figura 22 Aspectos medioambientales considerados y actuaciones planteadas en Zalla (Mimetiz)

Todo el tramo fluvial analizado se clasifica por la Cartografía de Hábitats de Gobierno Vasco como Hábitat de Interés Comunitario 91E0\* aliseda cantábrica, aunque algunos tramos no se corresponden con este hábitat, ni por la composición ni por la estructura de las masas de vegetación de ribera. En concreto, en el tramo de río localizado entre el puente de El Charco y la pasarela del polideportivo de Aretxaga, la cobertura arbórea es escasa, especialmente en la margen izquierda, donde aparecen diversas especies ornamentales que no se corresponden con la vegetación de ribera. Aguas abajo de la pasarela las márgenes vuelven a recuperar cierta naturalidad con ejemplares de aliso, algunos de ellos de más de 15 metros de altura. Por otro lado, el río Cadagua se clasifica como Área de Interés Especial para el visón europeo (*Mustela lutreola*).

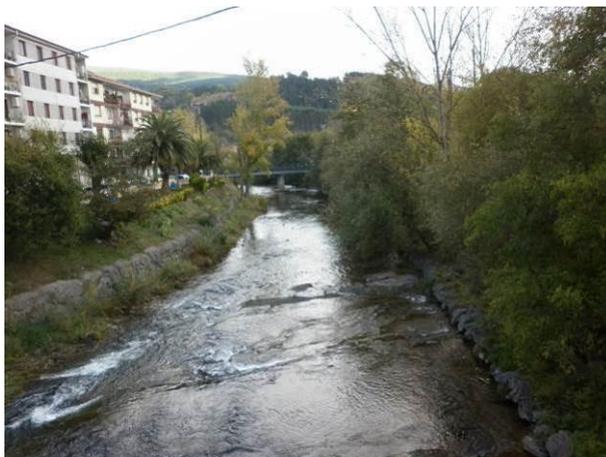
Figura 25 Vista hacia aguas abajo desde el puente de El Charco. Se puede ver la diferencia en la vegetación de ambas márgenes

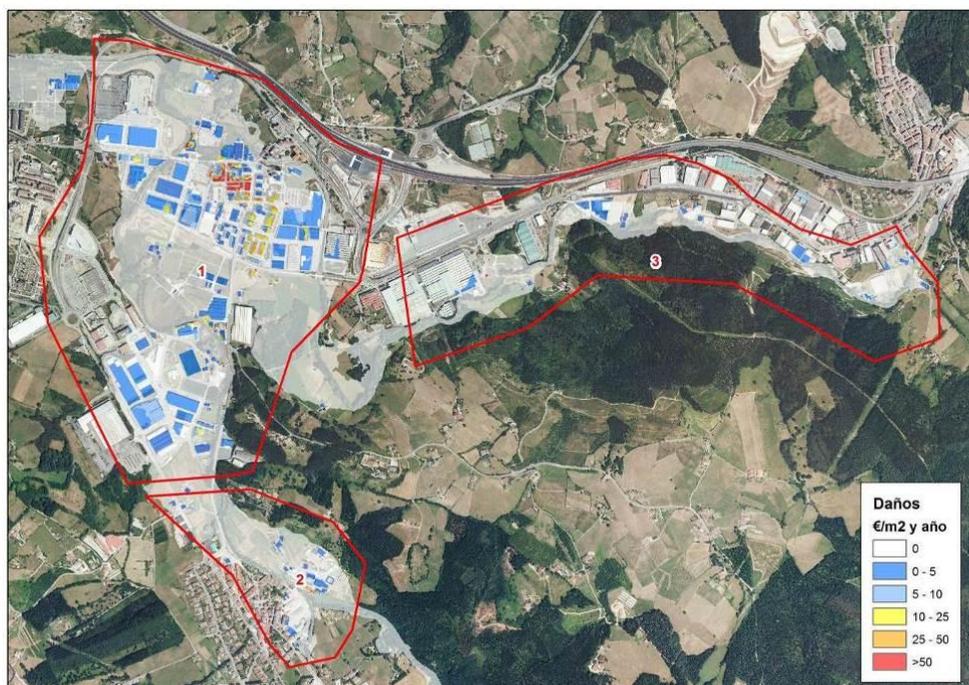
Figura 26 Ámbitos de actuación del ARPSI de Durango (Abadiño)

*Ámbito de actuación:* Tras analizar los tres ámbitos de estudio del ARPSI de Durango en Abadiño (Figura 26), que engloban la mayor parte del riesgo del ARPSI, se considera actuar en el presente ciclo de planificación (2015-2021) en el ámbito 1 Traña-Matiena-Astola, que es el que permite reducir el riesgo global de una manera más efectiva, maximizando el ratio del beneficio obtenido frente a la inversión aplicada.

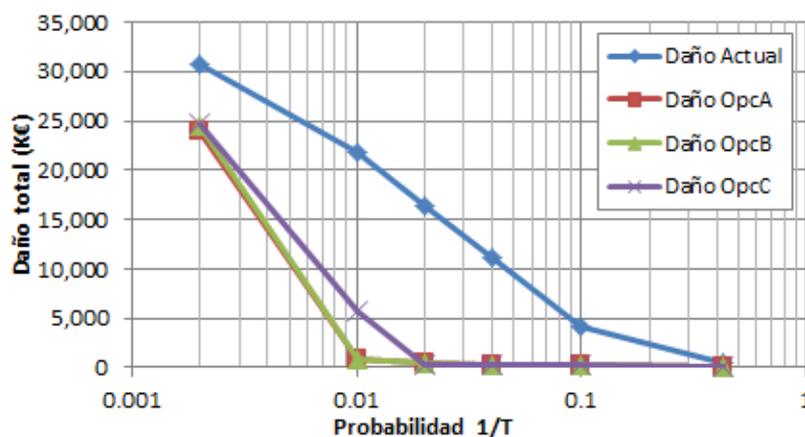
Figura 27 Reducción de daños económicos para opciones en el ARPSI de Durango (Abadiño)

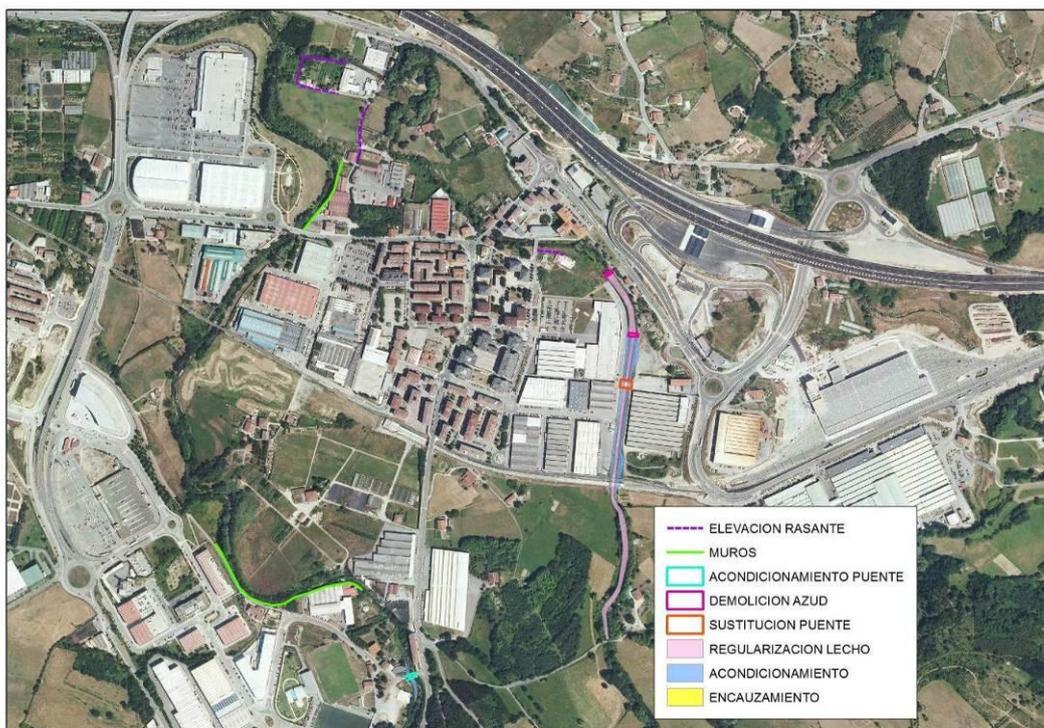
Figura 28 Actuaciones opción B. ARPSI de Durango (Abadiño)

Desde el punto de vista ambiental, las opciones A y B son muy similares resultando más favorable la opción B ya que posibilitaría la recuperación de un tramo fluvial degradado, al actuar sobre el encauzamiento del río Sarría mejorando su estado actual. De igual modo, también resulta positiva la demolición de los azudes existentes. Por otro lado, la opción C implica el acondicionamiento del río Ibaizabal. Dicha opción, en comparación con la B, además de no recuperar tramos de río degradado, conlleva la ejecución de un nuevo cauce de derivación con la consiguiente ocupación de suelo de interés agrológico. Por tanto, se considera como solución óptima la opción B.

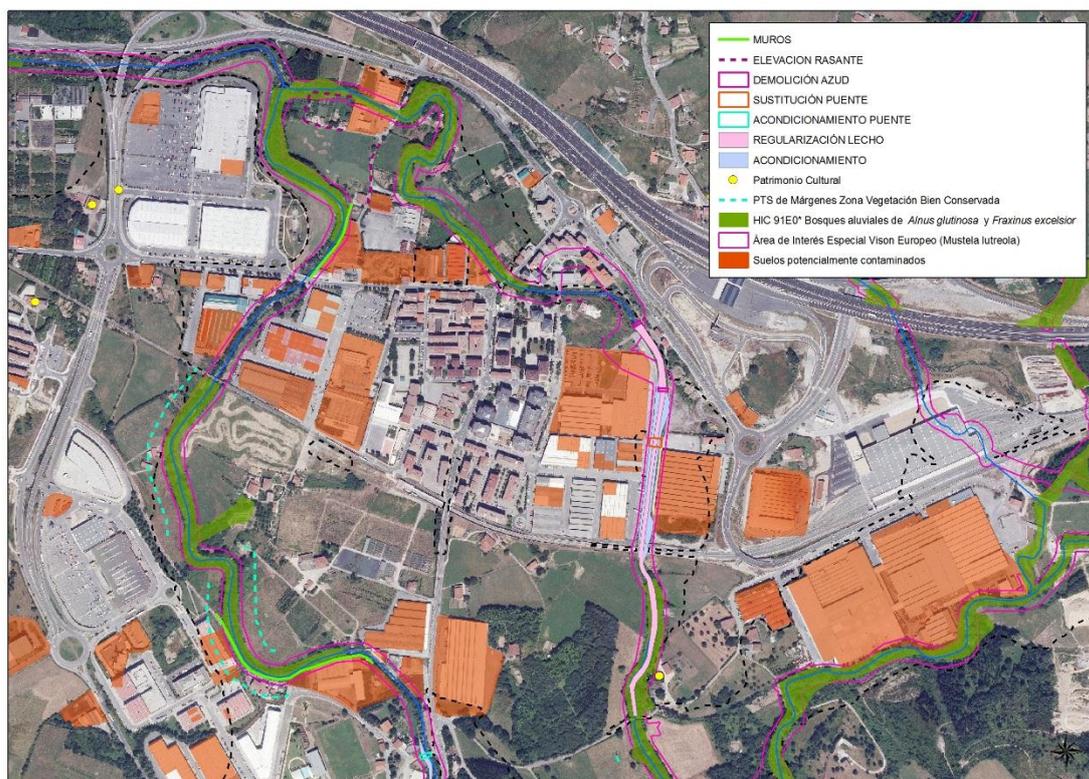
Figura 29 Aspectos medioambientales considerados y actuaciones planteadas en Durango (Abadiño)

Desde el punto de vista de la valoración del estado, el principal condicionante de este ámbito es que algunos de los tramos de los cauces analizados presentan una vegetación de ribera (aliseda) en aceptable estado de conservación. La aliseda es un hábitat de interés comunitario prioritario recogido en el Anexo I de la Directiva 92/43/CEE, de Hábitats (Bosques aluviales de *Alnus glutinosa* y *Fraxinus excelsior*. Cod. EU 91E0\*). Asimismo, los cursos fluviales afectados están considerados como Área de Interés Especial para el visón europeo (*Mustela lutreola*) de acuerdo con el Plan de Gestión de esta especie en el Territorio Histórico de Bizkaia. Estos elementos aparecen representados en la Figura 29.

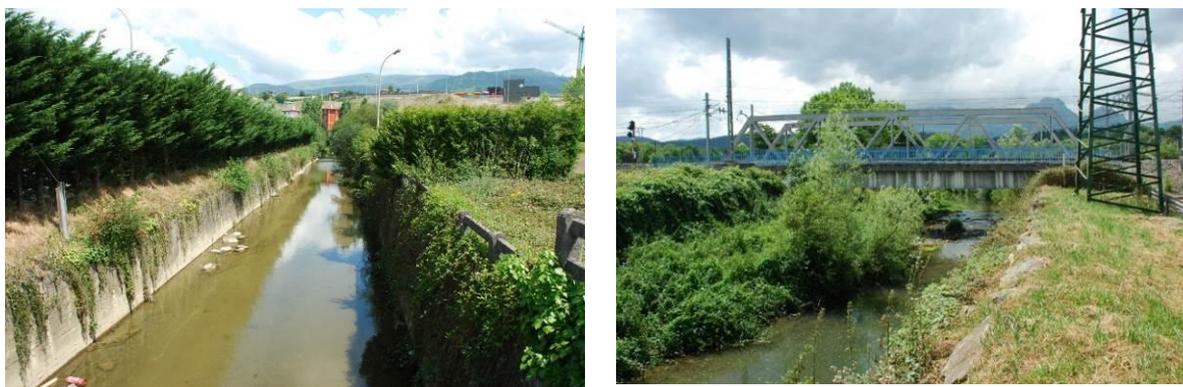
Figura 31 Río Sarria. Tramo canalizado a su paso por el polígono industrial Traña Matiena. A la dcha. comienzo del tramo del tramo encauzado a la altura del puente del ferrocarril

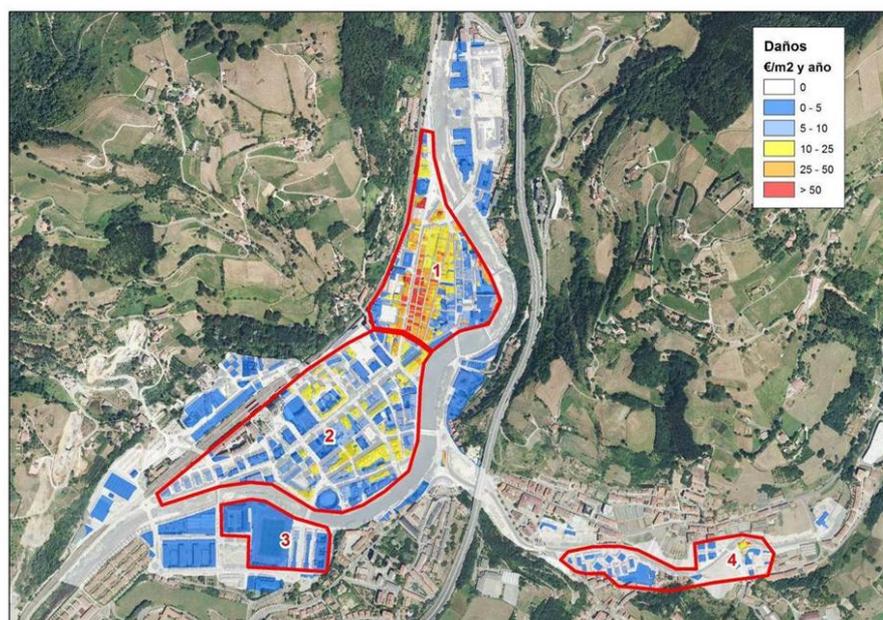
Figura 33 Ámbitos de actuación del ARPSI de Tolosa

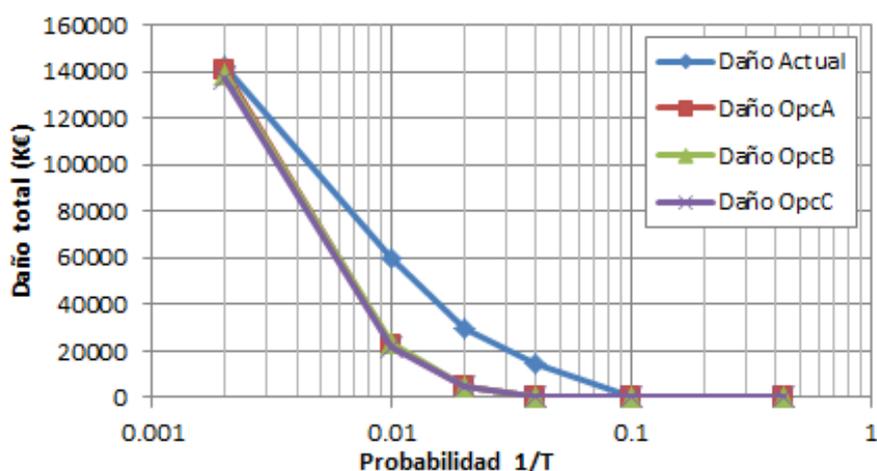
Figura 34 Reducción de daños económicos para opciones en el ARPSI de Tolosa (Casco Viejo)

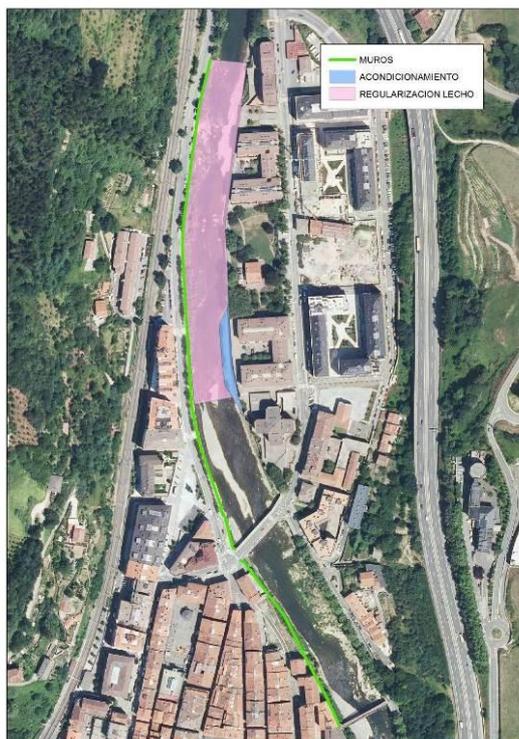
Figura 35 Actuaciones opción A. ARPSI de Tolosa (Casco Viejo)

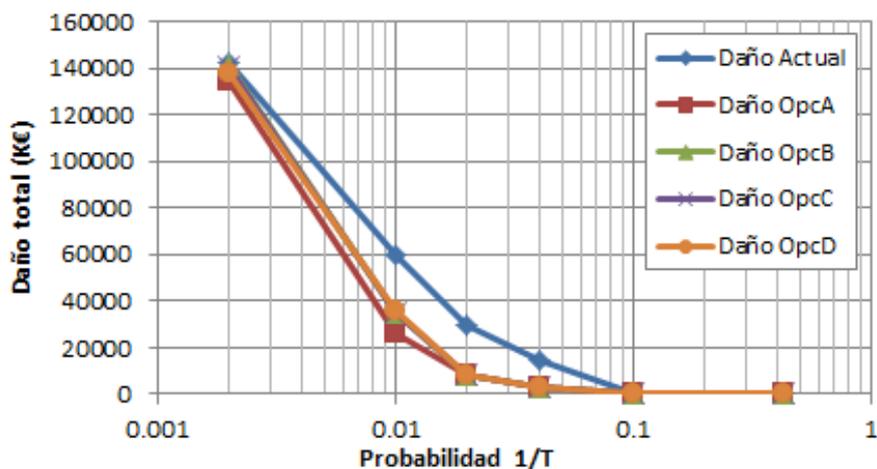
Figura 36 Reducción de daños económicos para opciones en el ARPSI de Tolosa (núcleo urbano)

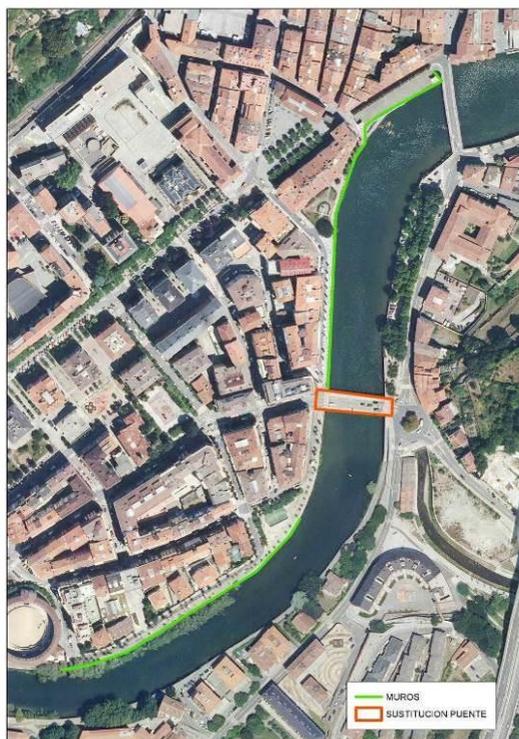
Figura 37 Actuaciones opción C. ARPSI de Tolosa (núcleo urbano)

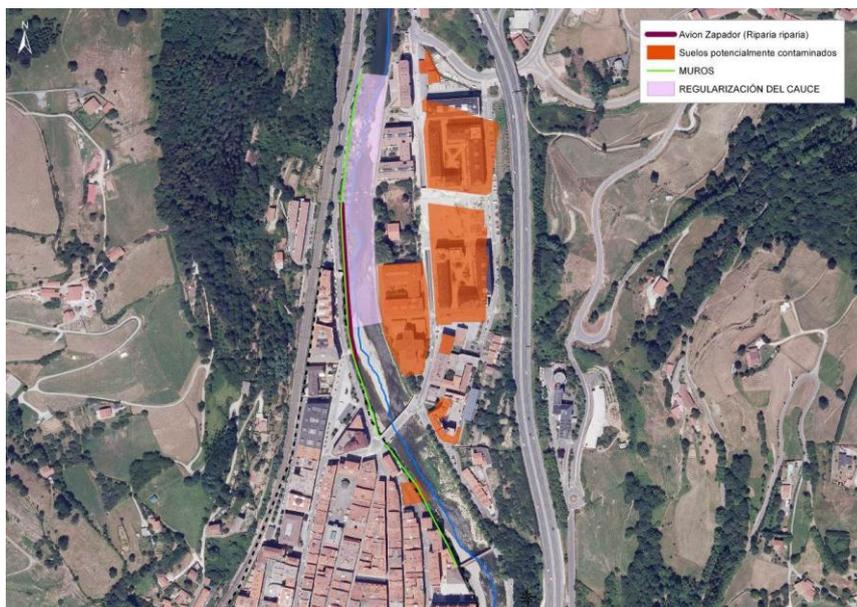
Figura 38 Aspectos medioambientales considerados y actuaciones planteadas en Tolosa (Casco Viejo)

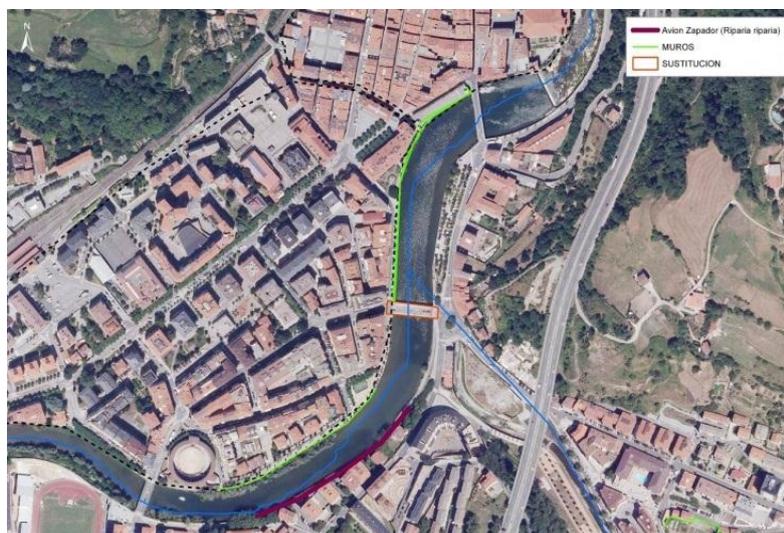
Figura 39 Aspectos medioambientales considerados y actuaciones planteadas en Tolosa (núcleo urbano)
