# PLAN HIDROLÓGICO REVISIÓN 2015 - 2021

## Parte española de la Demarcación Hidrográfica del Cantábrico Oriental

### MEMORIA - ANEJO IX

## Objetivos medioambientales y excepciones

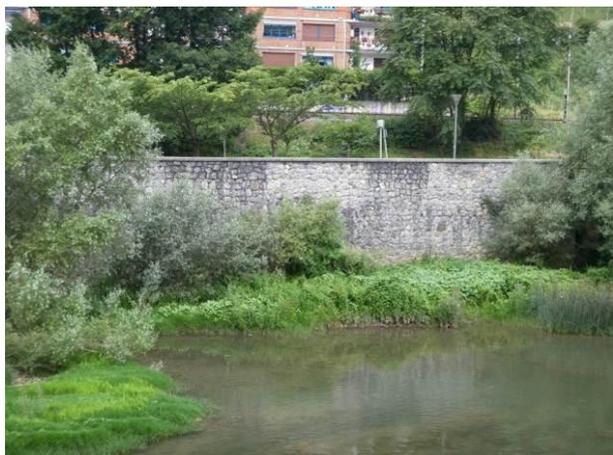
Figura 40 Masa de vegetación compuesta por sauces en margen izquierda, donde se regulariza el cauce.

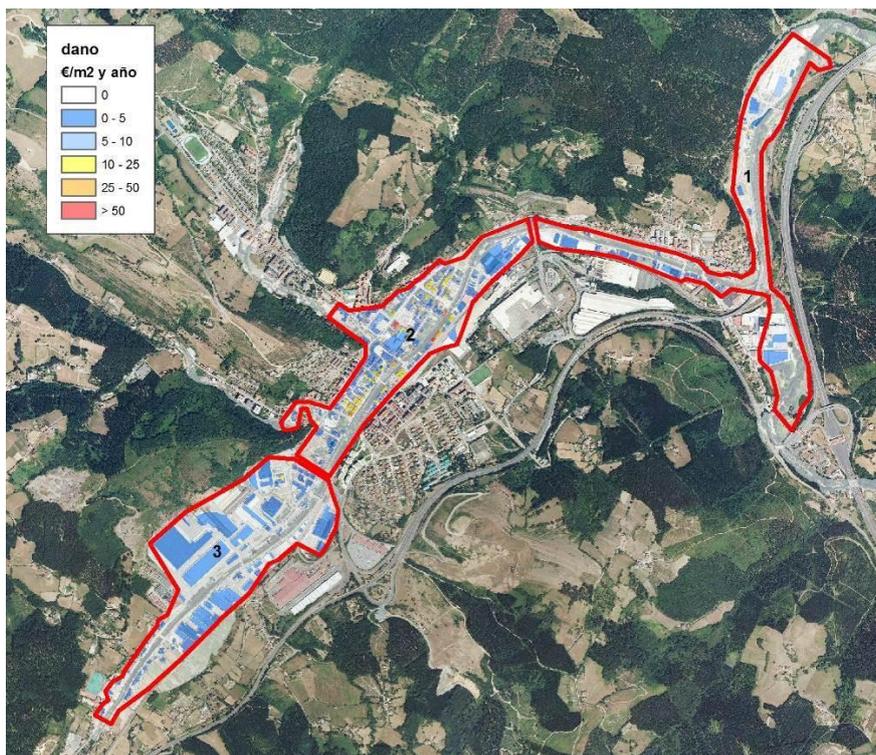
Figura 42 Ámbitos de actuación del ARPSI de Laudio

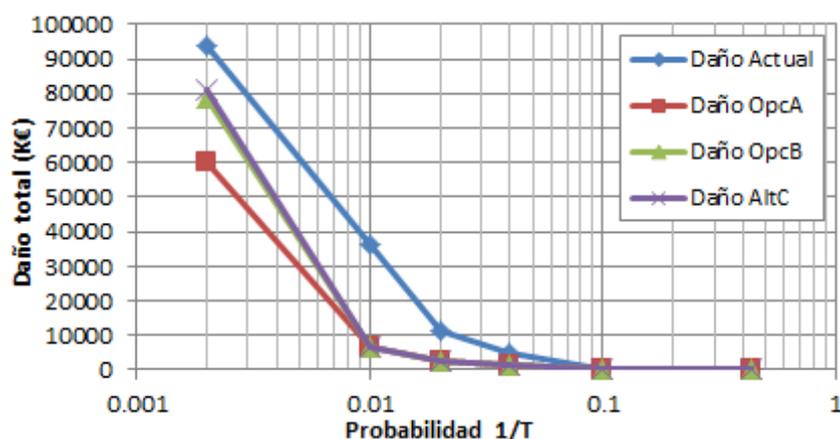
Figura 43 Reducción de daños económicos para opciones en el ARPSI de Laudio (casco urbano)

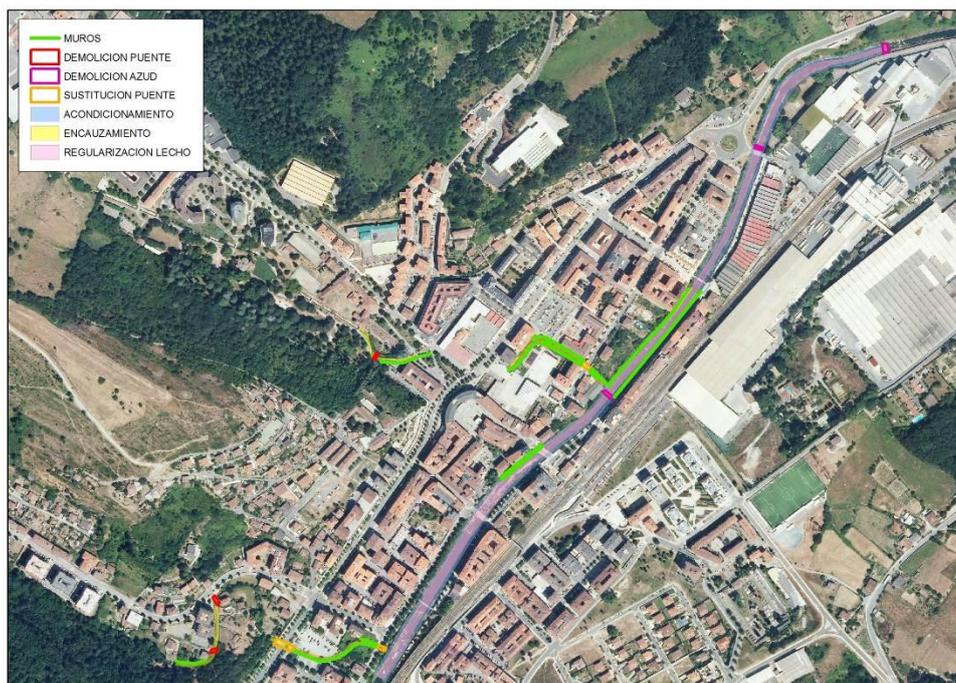
Figura 44 Actuaciones opción A. ARPSI de Laudio (centro urbano)

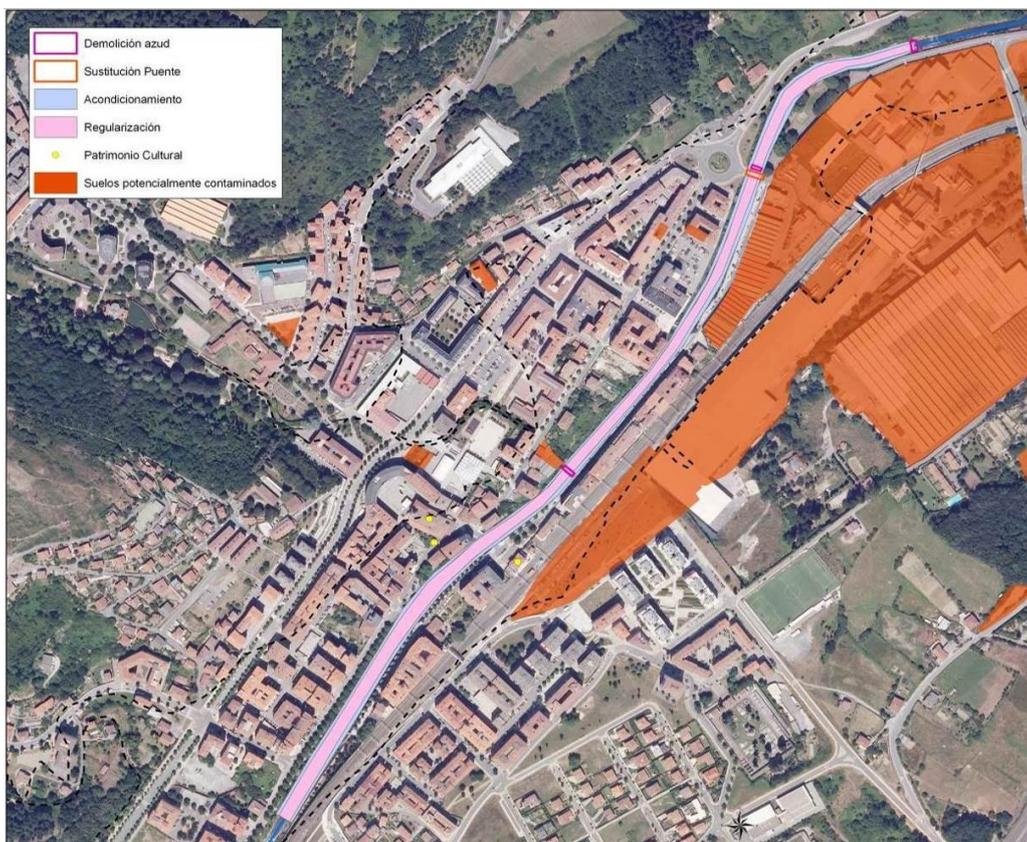
Figura 45 Aspectos medioambientales considerados y actuaciones planteadas en Laudio

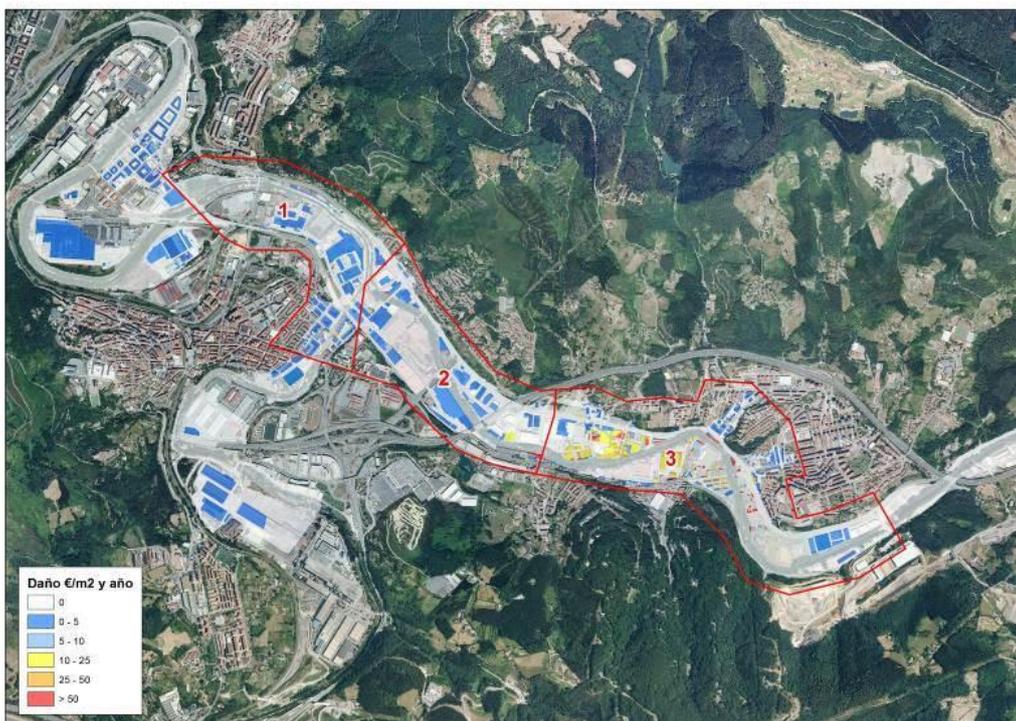
Figura 46 Ámbitos de actuación del ARPSI de Basauri

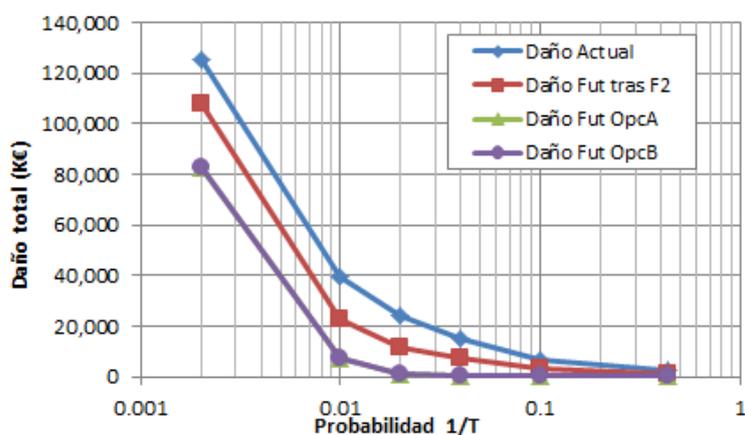
Figura 47 Reducción de daños económicos para opciones en el ARPSI de Basauri (Fase 3)

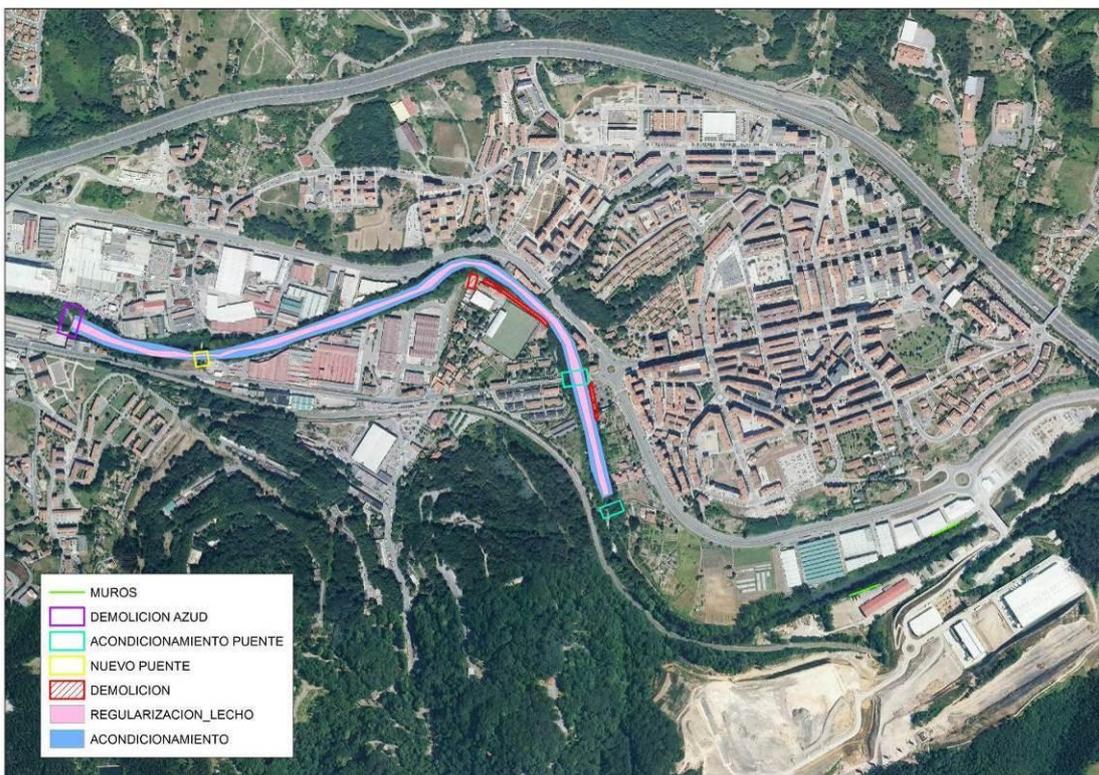
Figura 48 Actuaciones opción B. ARPSI de Basauri

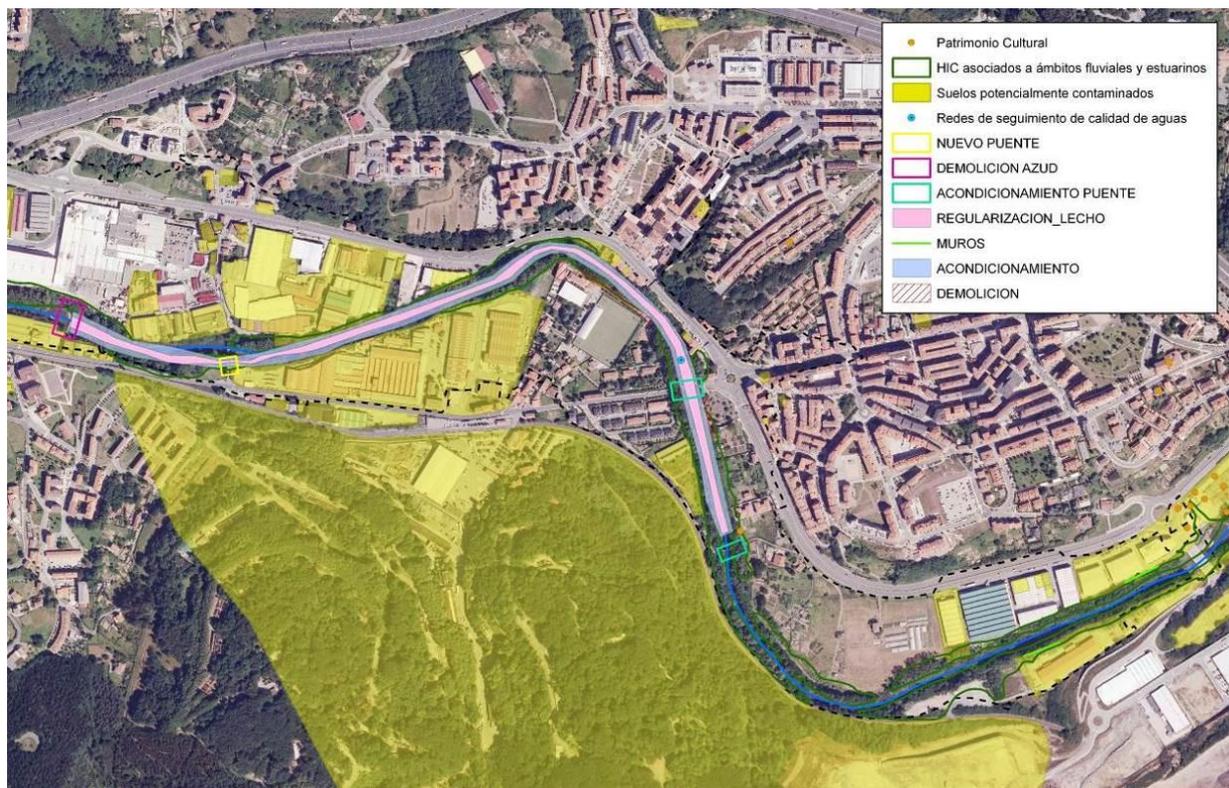
Figura 49 Aspectos medioambientales considerados y actuaciones planteadas en Basauri

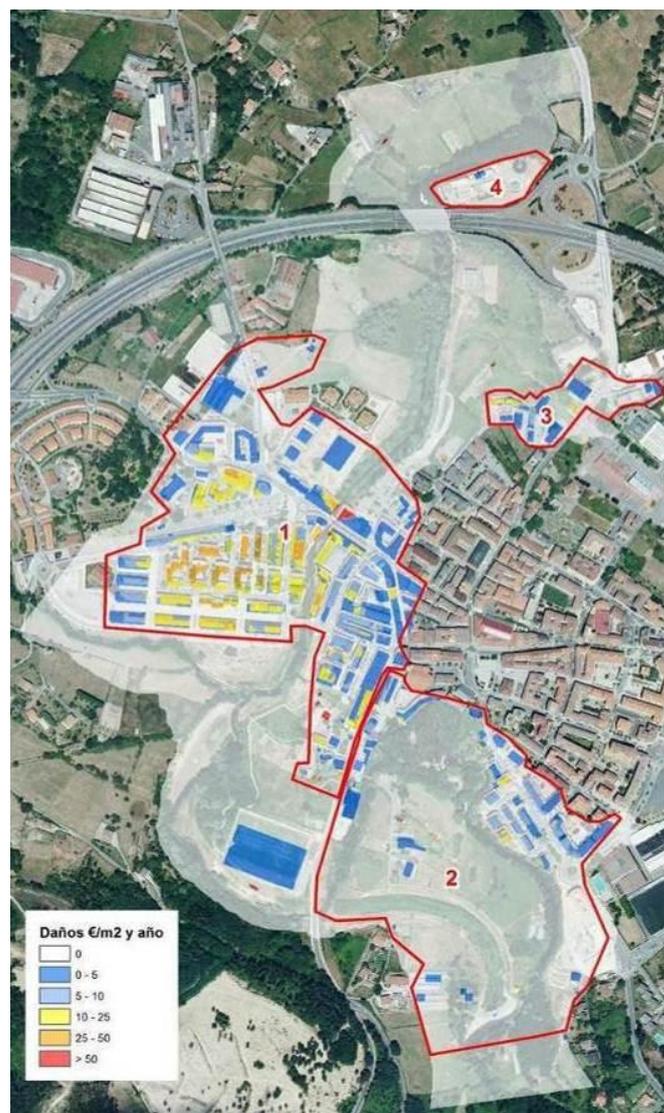
Figura 50 Ámbitos de actuación del ARPSI de Mungia

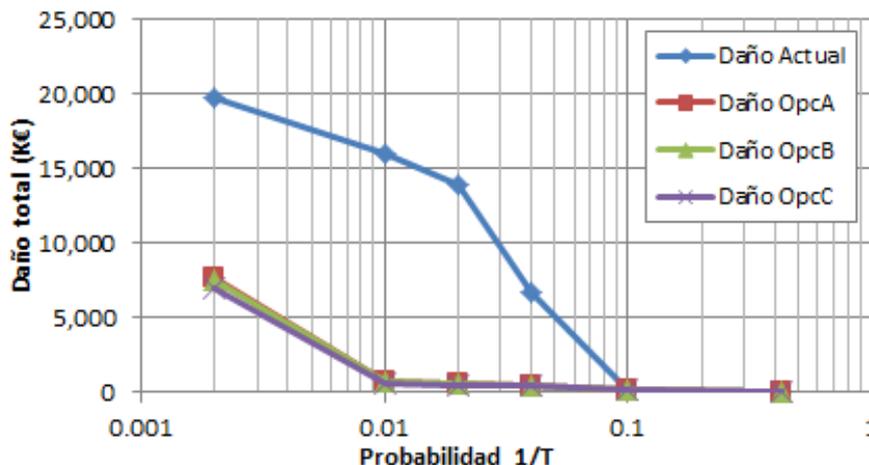
Figura 51 Reducción de daños económicos para opciones en el ARPSI de Mungia (núcleo urbano)

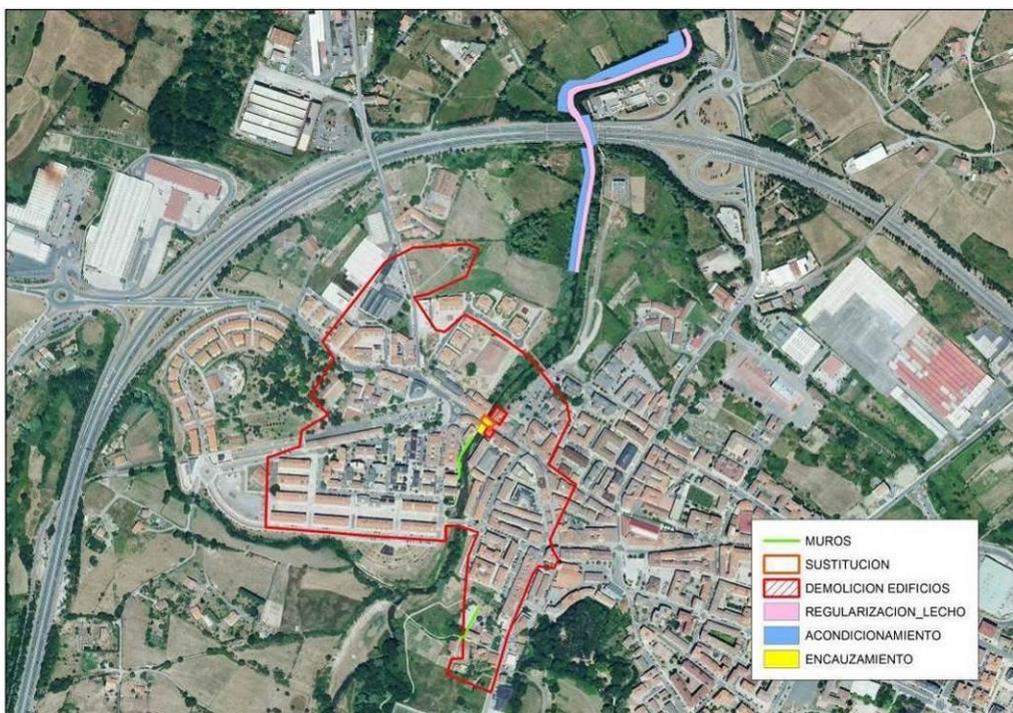
Figura 52 Actuaciones opción A. ARPSI de Mungia (núcleo urbano)

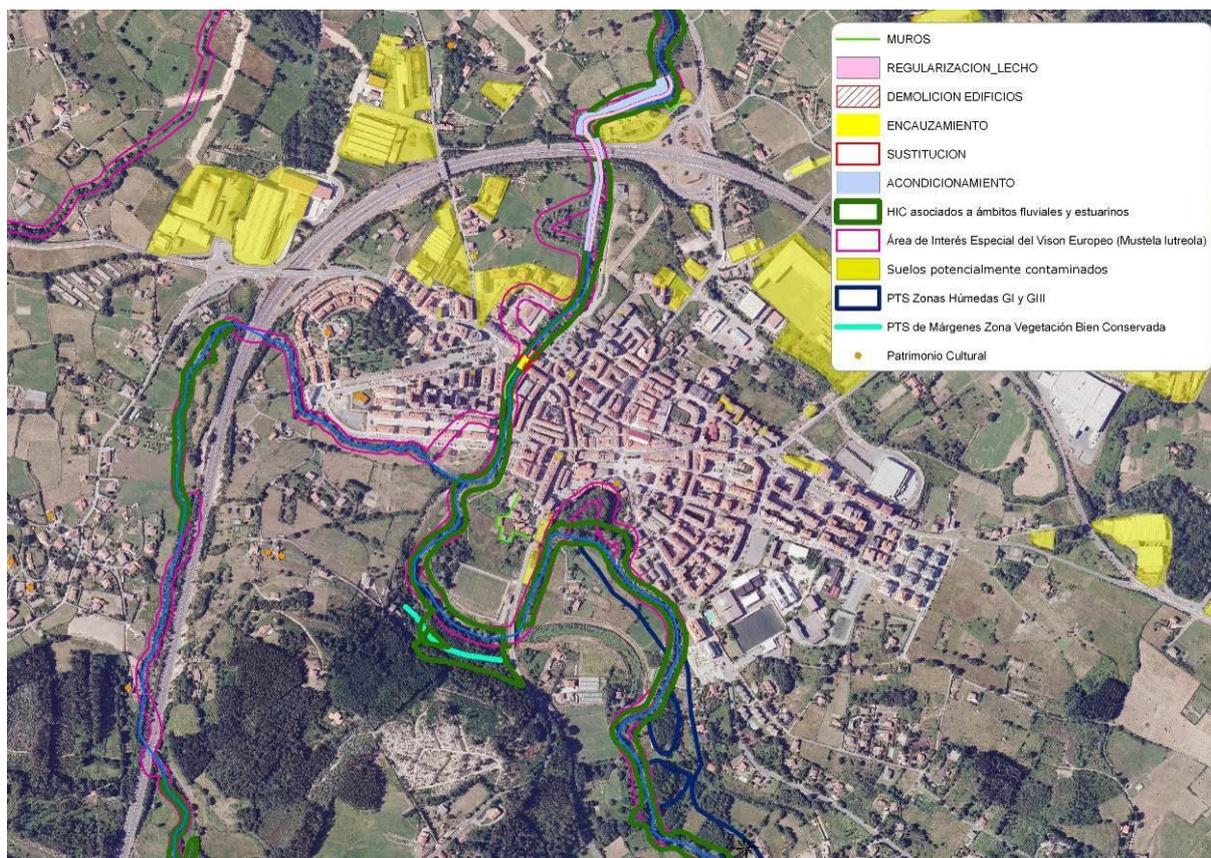
Figura 53 Aspectos medioambientales considerados y actuaciones planteadas en el ARPSI de Mungia

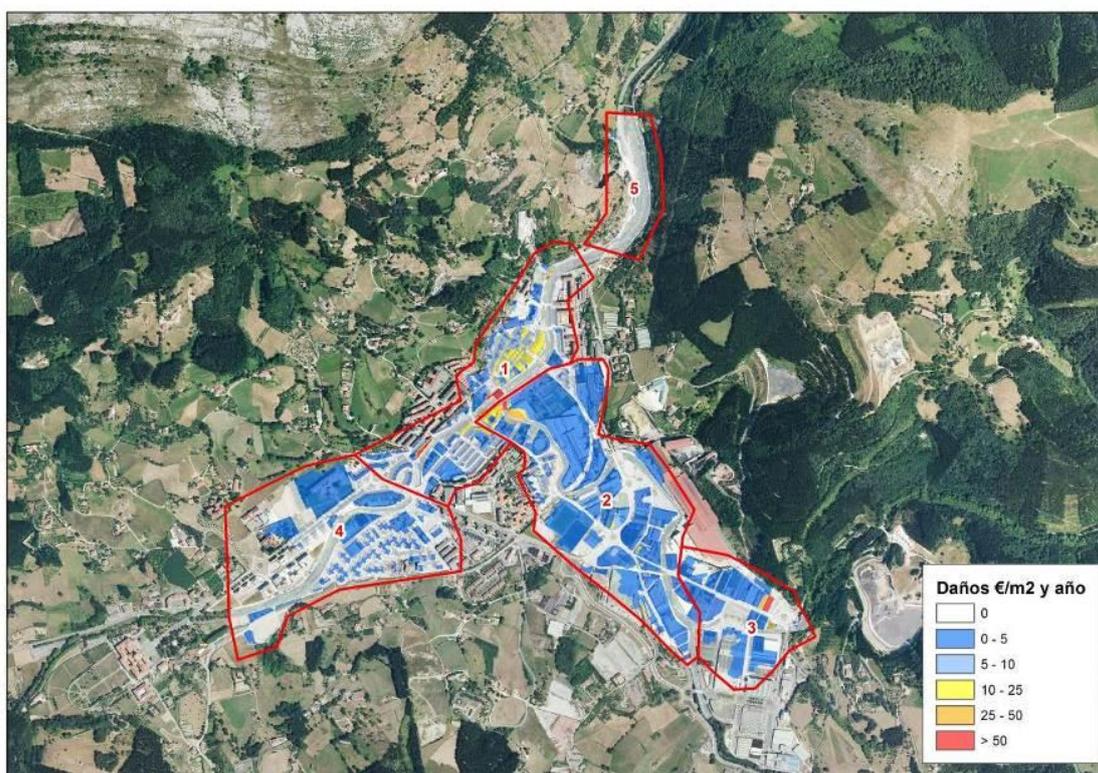
Figura 54 Ámbitos de actuación del ARPSI de Azpeitia

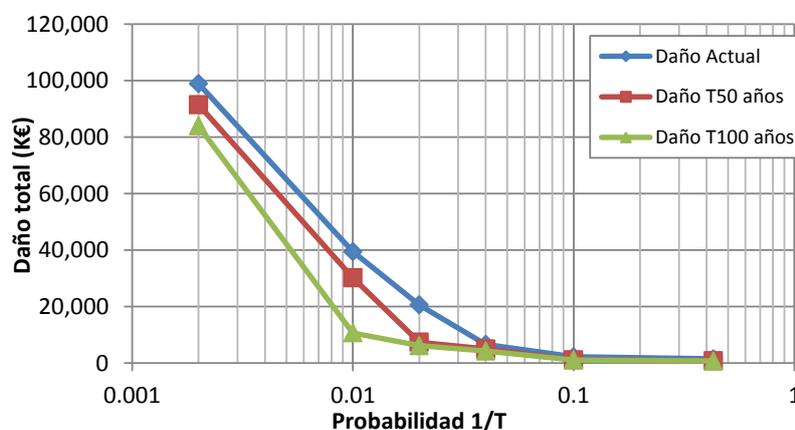
Figura 55 Reducción de daños económicos para opciones en el ARPSI de Azpeitia (ámbito núcleo urbano)

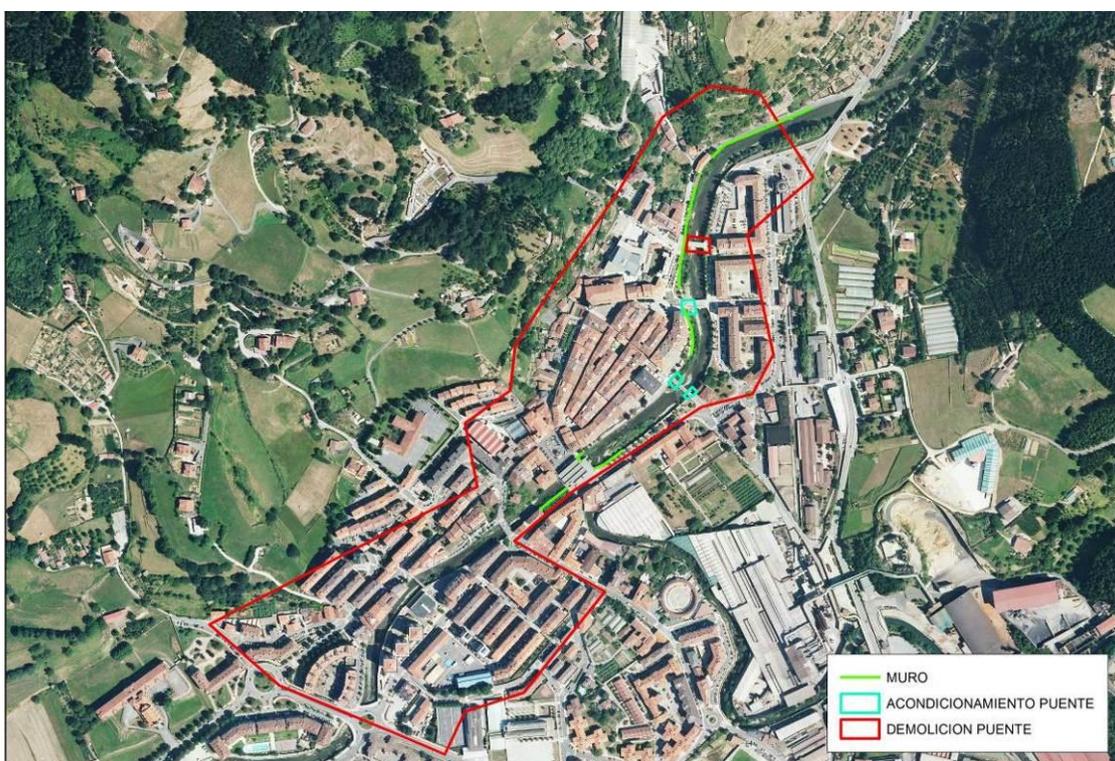
Figura 56 Actuaciones periodo de defensa 50 años. ARPSI de Azpeitia (núcleo urbano)

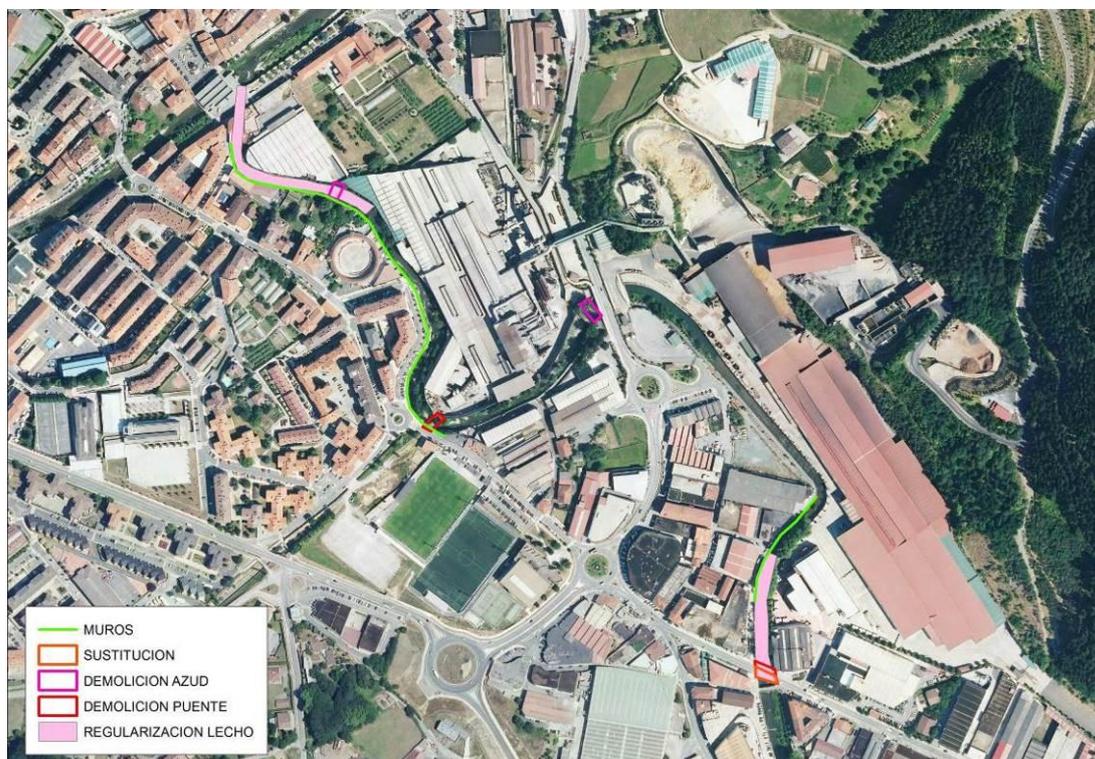
Figura 57 Actuaciones periodo de defensa 50 años. ARPSI de Azpeitia (entorno de Ibaieder)

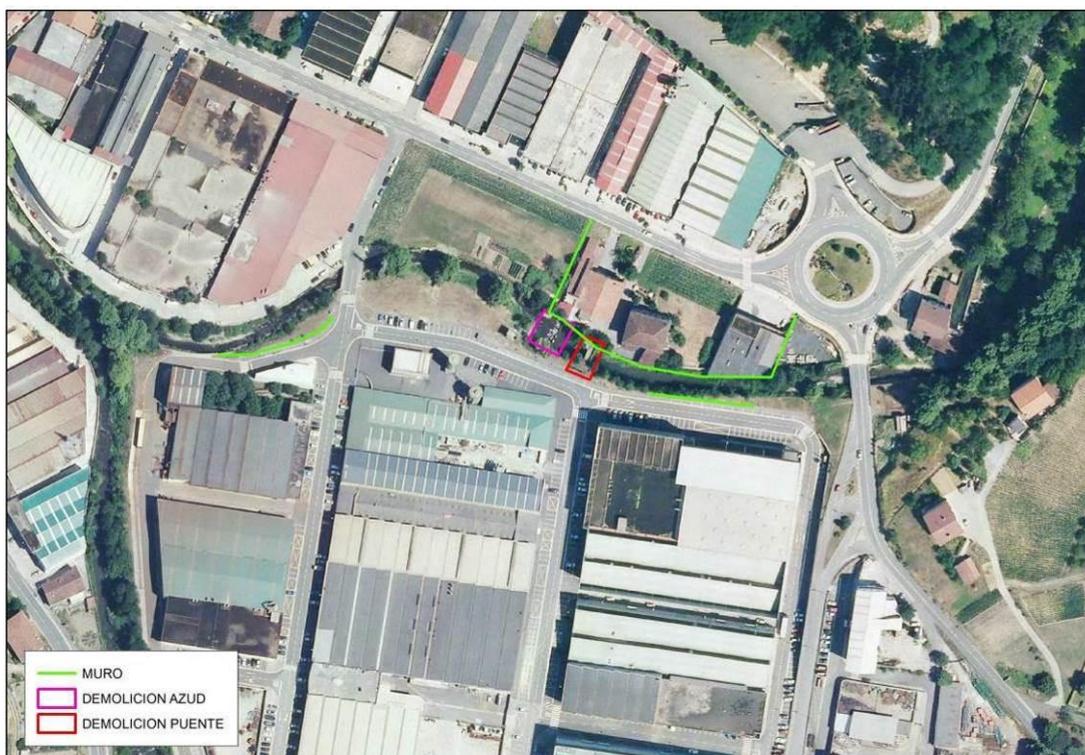
Figura 58 Actuaciones periodo de defensa 50 años. ARPSI de Azpeitia (entorno de Errezil)

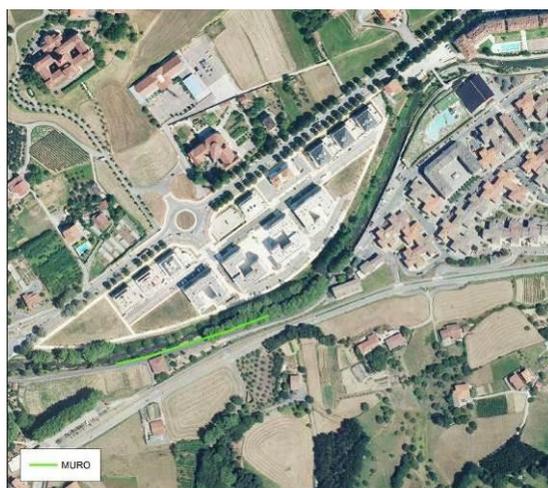
Figura 59 Actuaciones periodo de defensa 50 años. ARPSI de Azpeitia (Urbitarate Auzoa)

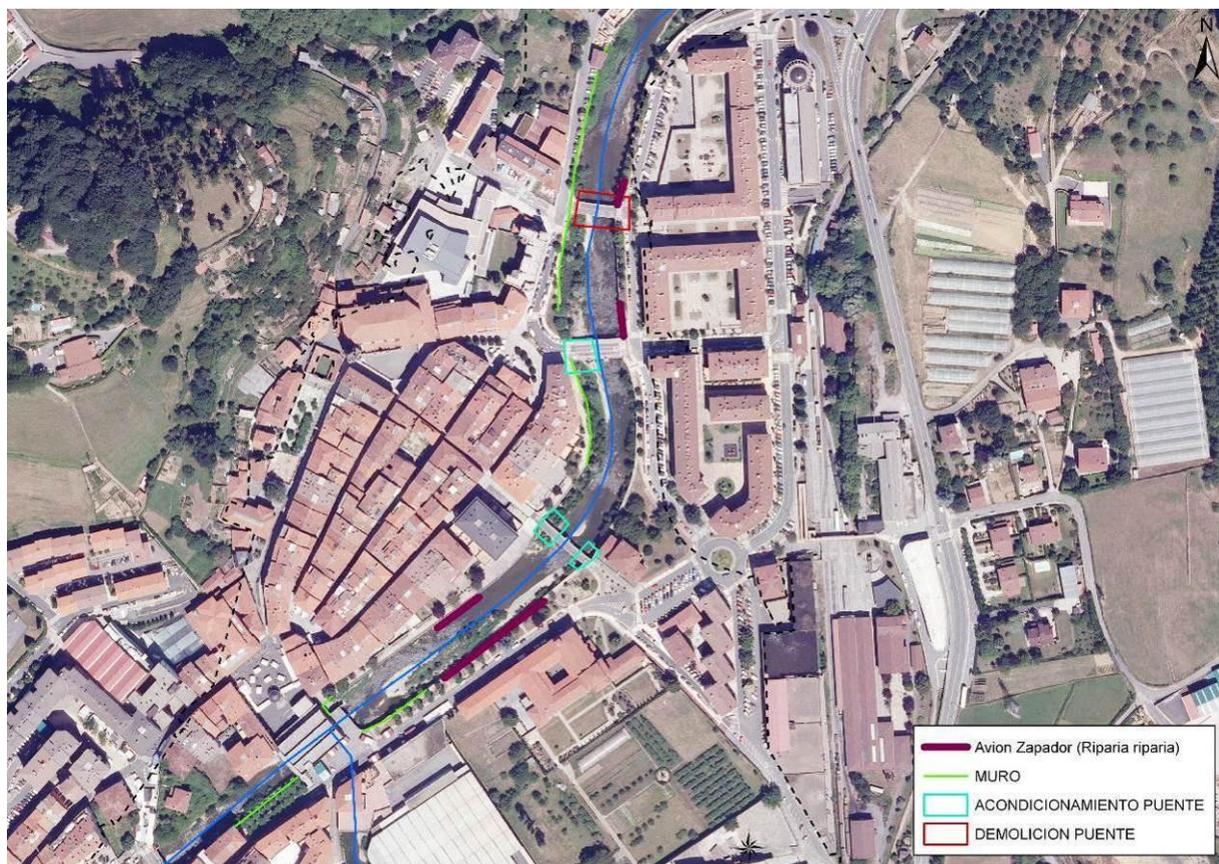
Figura 60 Aspectos medioambientales considerados y actuaciones planteadas en Azpeitia (núcleo urbano)

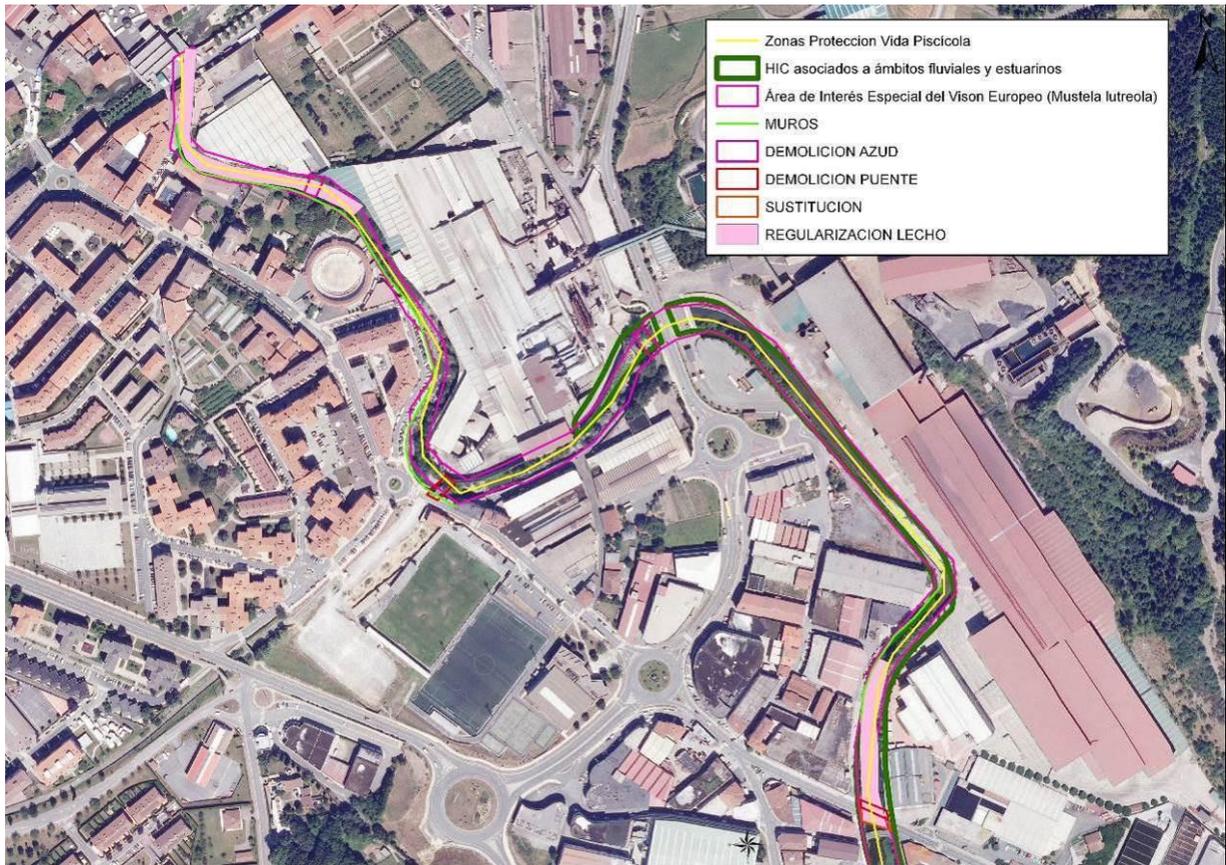
Figura 61 Aspectos medioambientales considerados y actuaciones planteadas en Azpeitia (río Ibaieder)

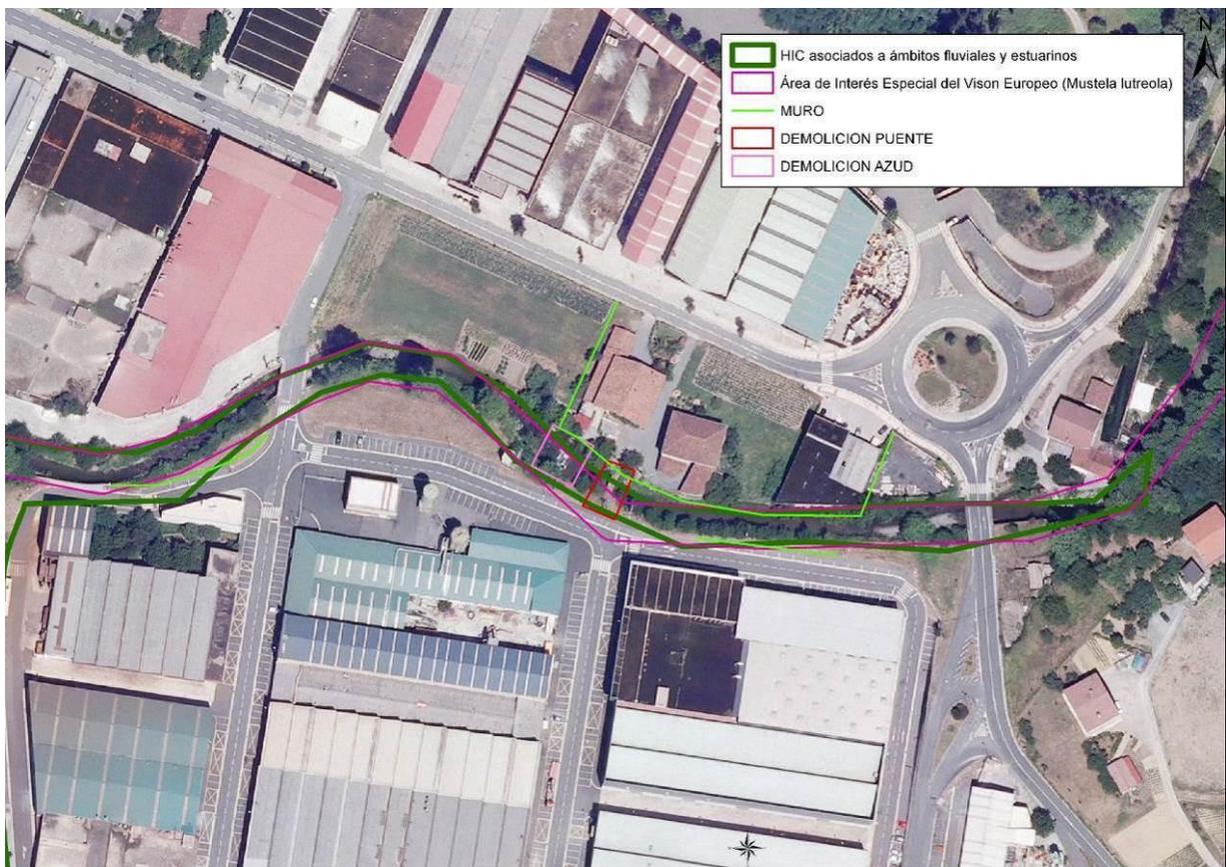
Figura 62 Aspectos medioambientales considerados y actuaciones planteadas en Azpeitia (río Errezil)

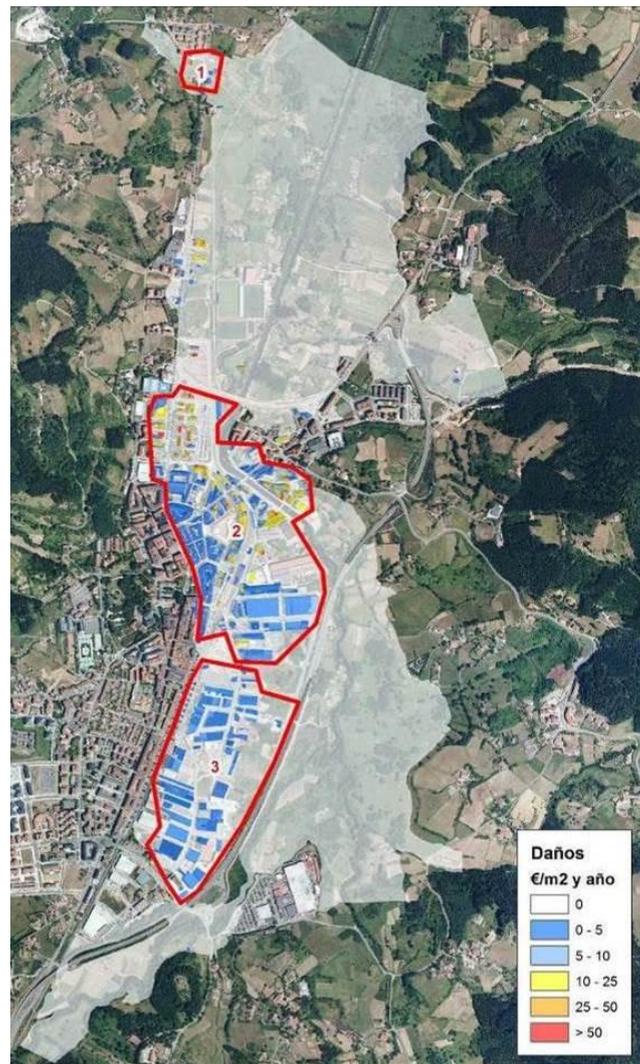
Figura 63 Ámbitos de actuación del ARPSI de Gernika

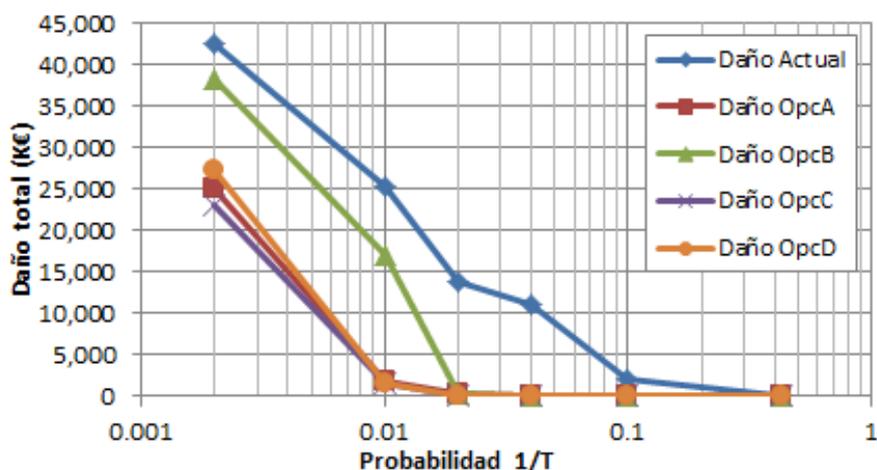
Figura 64 Reducción de daños económicos para opciones en el ARPSI de Gernika (casco urbano)

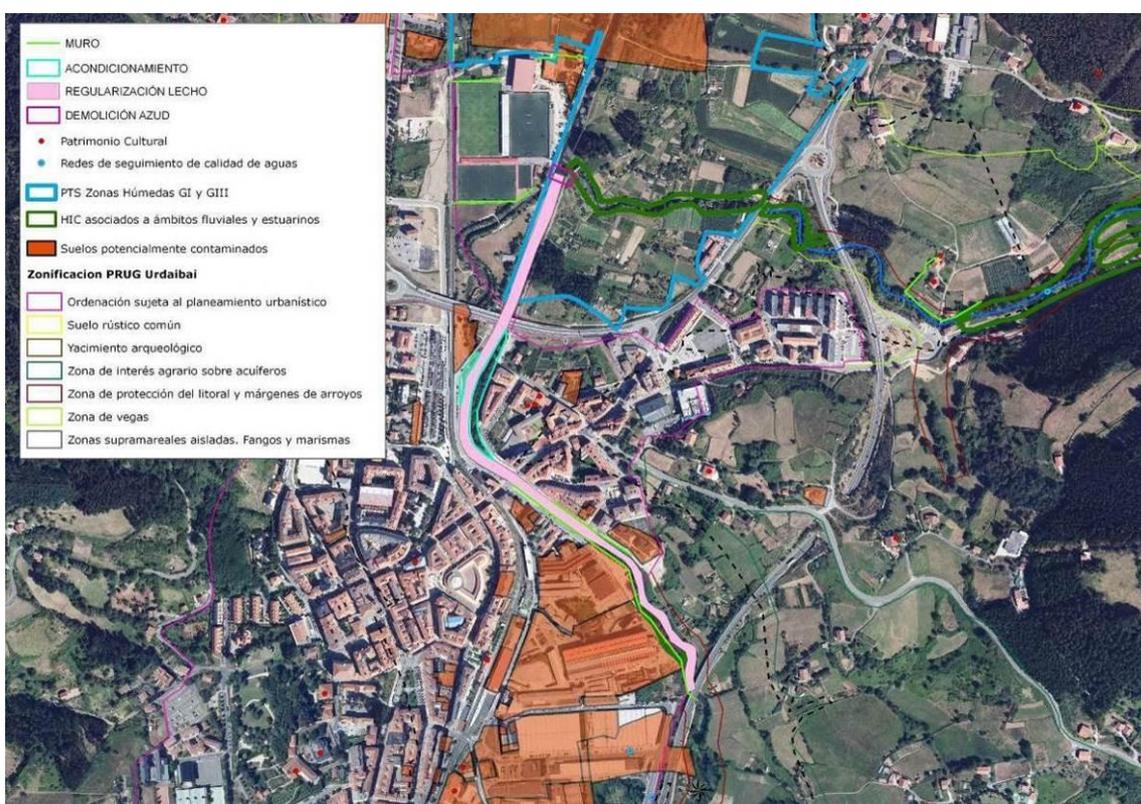
Figura 66 Aspectos medioambientales considerados y actuaciones planteadas en Gernika

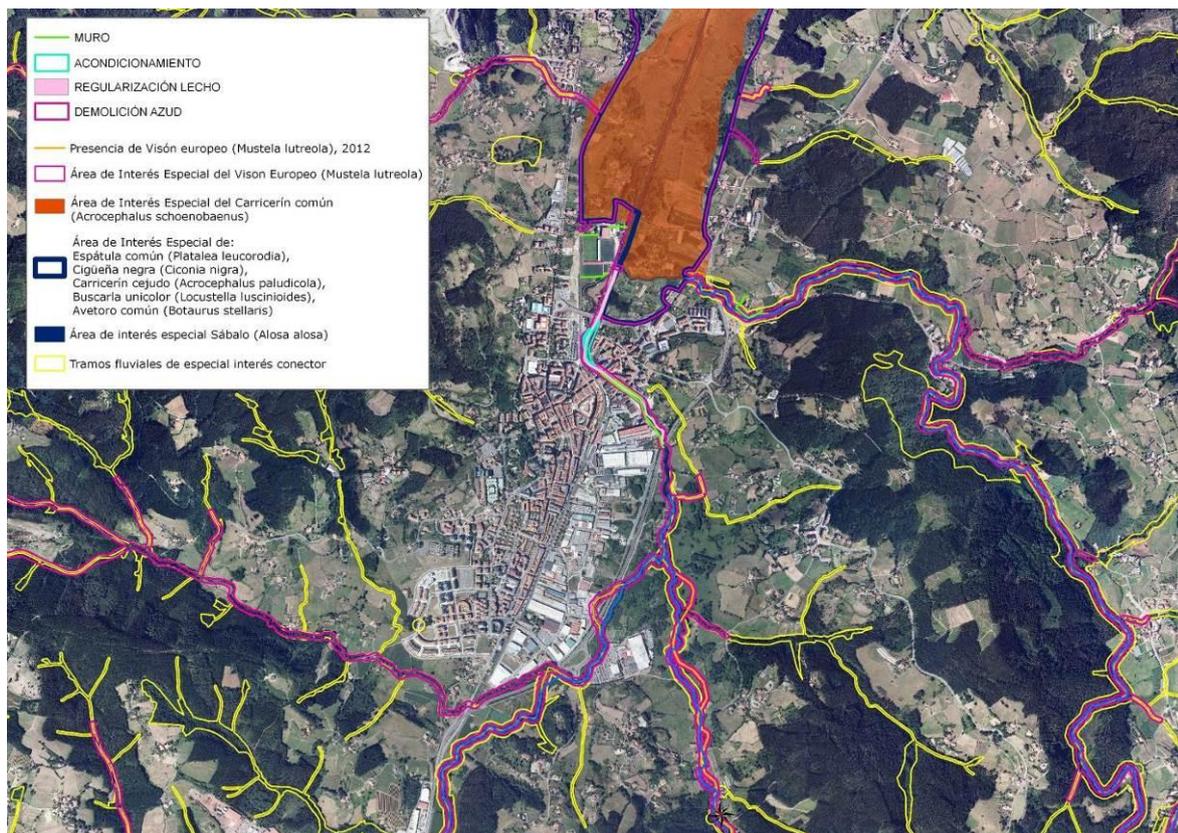
Figura 67 Aspectos medioambientales considerados y actuaciones planteadas en Gernika (continuación)

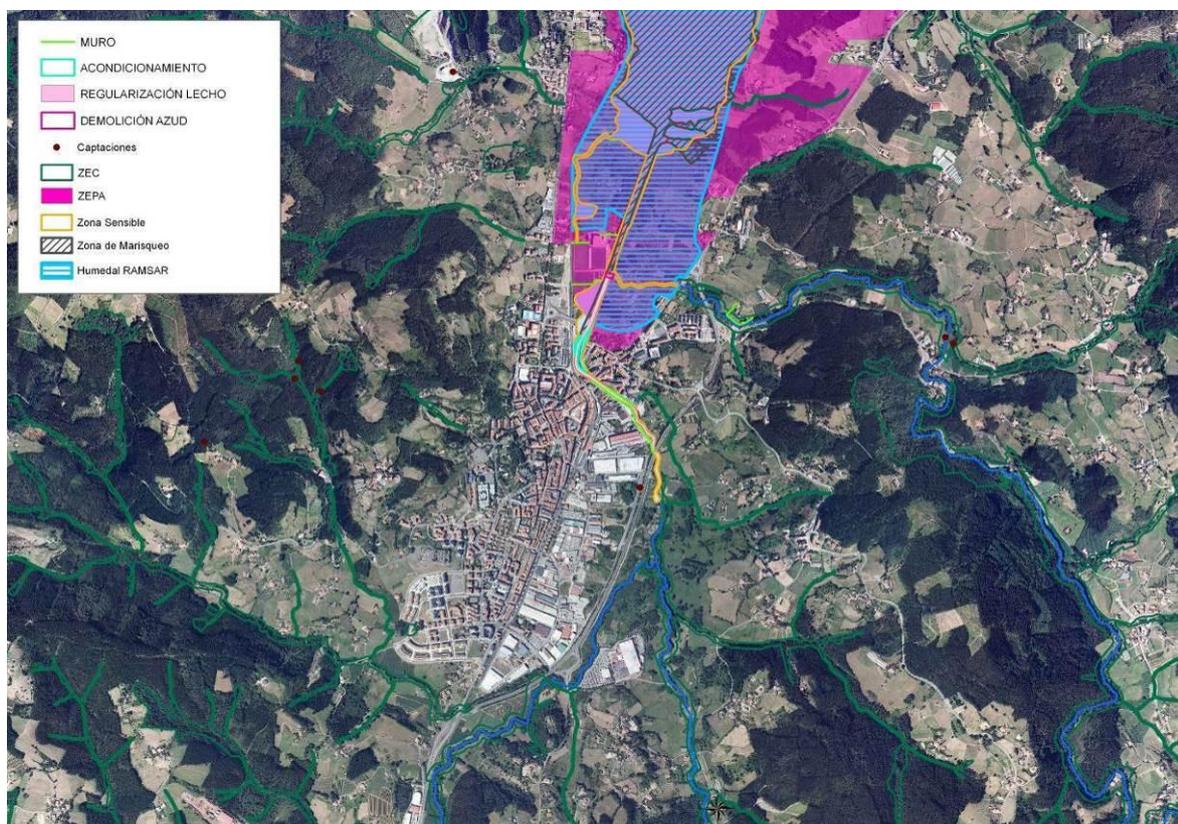
Figura 68 Aspectos medioambientales considerados y actuaciones planteadas en Gernika (continuación)

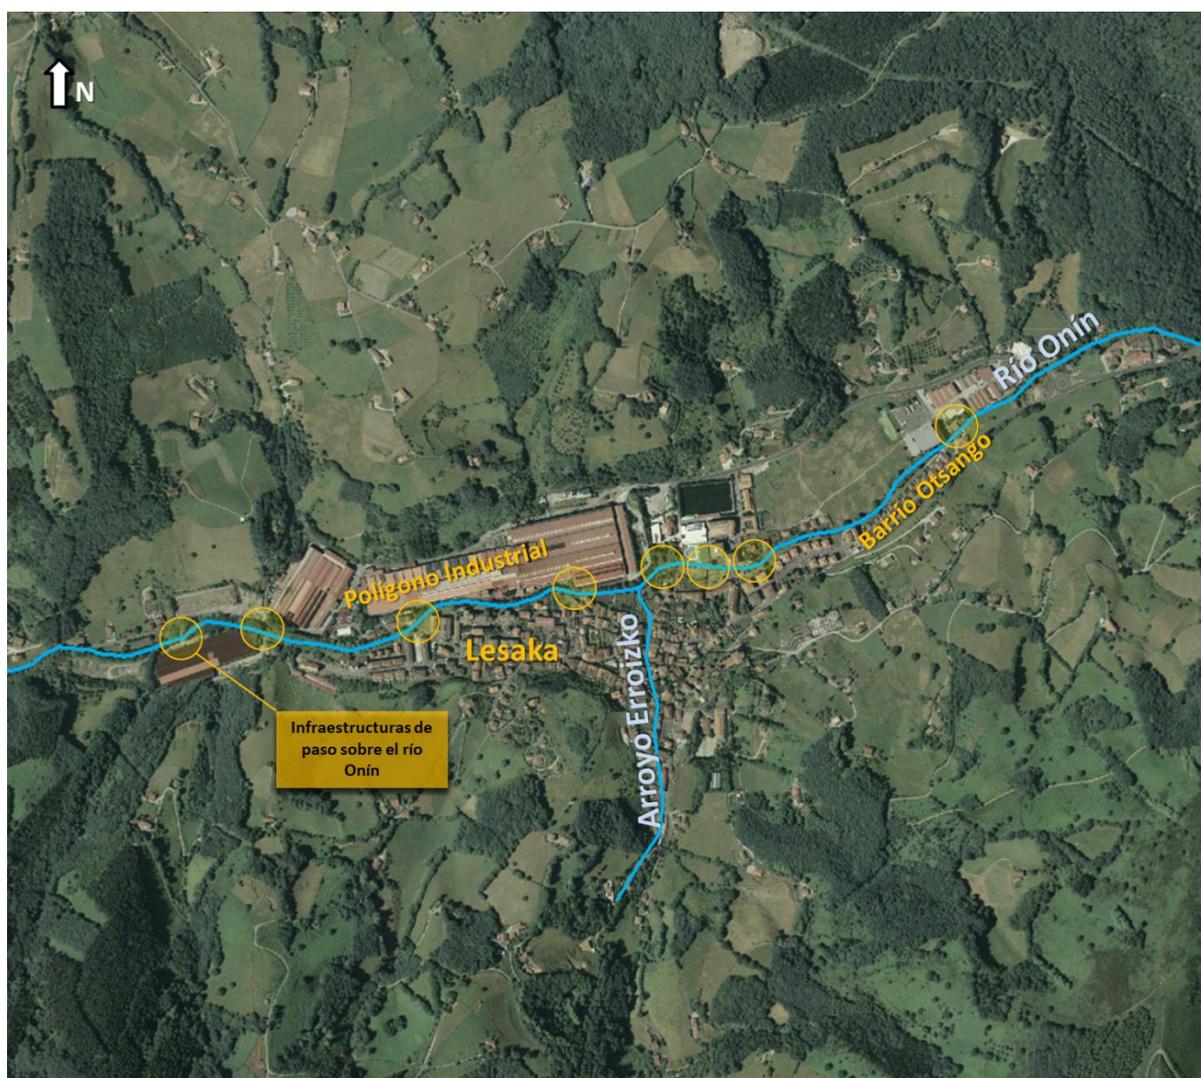
Figura 69 Ámbitos de actuación del ARPSI de Lesaka

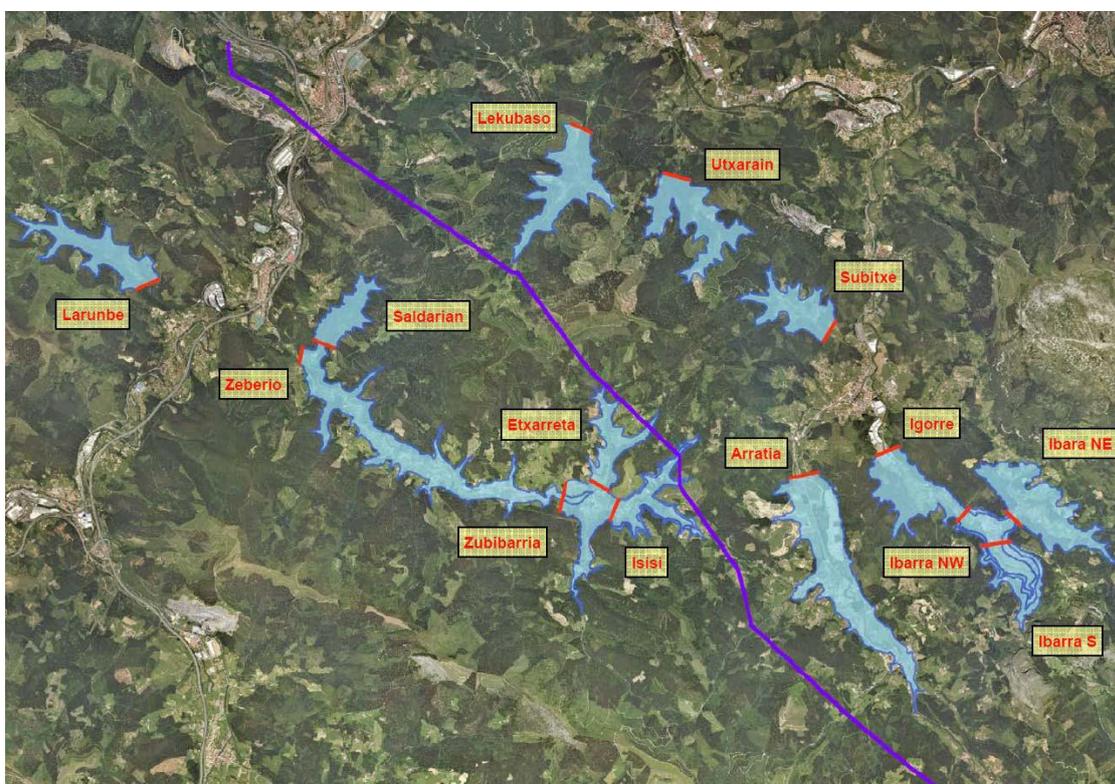
Figura 70 Emplazamientos próximos a la conducción Undurruga – Venta Alta.
