INFORME DE SEGUIMIENTO DEL PLAN HIDROLÓGICO

Año 2021

Demarcación Hidrográfica del Cantábrico Oriental

Octubre de 2022

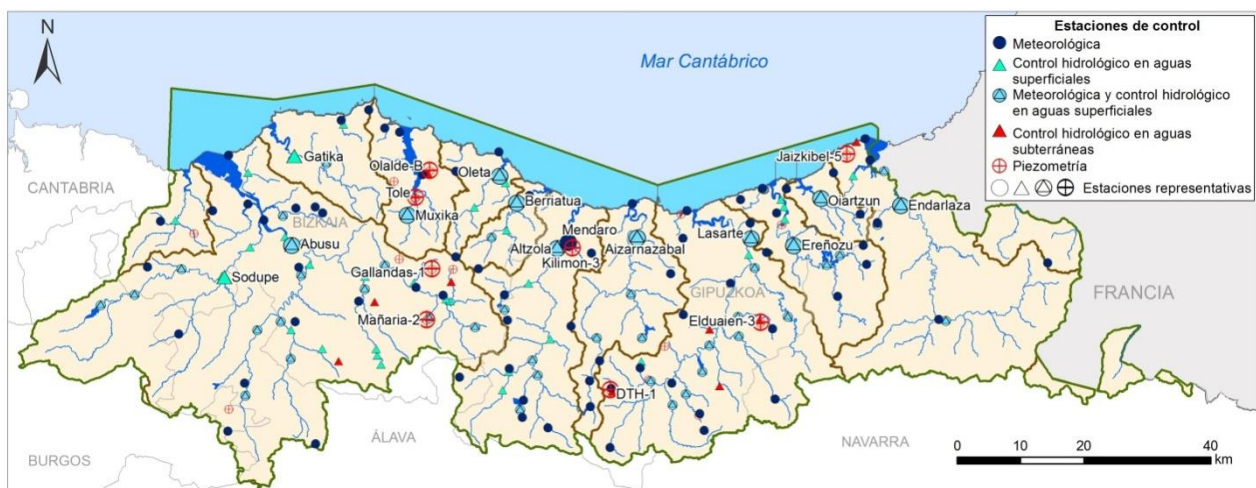
Figura 4 Estaciones de control de la evolución de los recursos hídricos.

Las estaciones seleccionadas para representar la evolución de la precipitación y la temperatura son Abusu y Berriatua en Bizkaia, y Alzola y Ouartzun en Gipuzkoa. En el caso de la aportación, se han seleccionado las estaciones de aforo situadas en la parte baja de las diferentes unidades hidrográficas por considerarse las más representativas. Finalmente, se han seleccionado 8 estaciones de control piezométrico para ilustrar la evolución del nivel.

Por otro lado, se presenta información más detallada de una serie de estaciones que se consideran representativas o indicativas de los sistemas de explotación de la demarcación (Tabla 1 y Figura 4), que han sido seleccionadas de entre la amplia relación de estaciones de control existente en la demarcación. Las variables incorporadas son la precipitación, la temperatura, la aportación y el nivel piezométrico, y los periodos que se representan incluyen no solo el año hidrológico 2020-2021, sino también la serie 2000-2021, con el fin de poner en contexto el año objeto del informe.

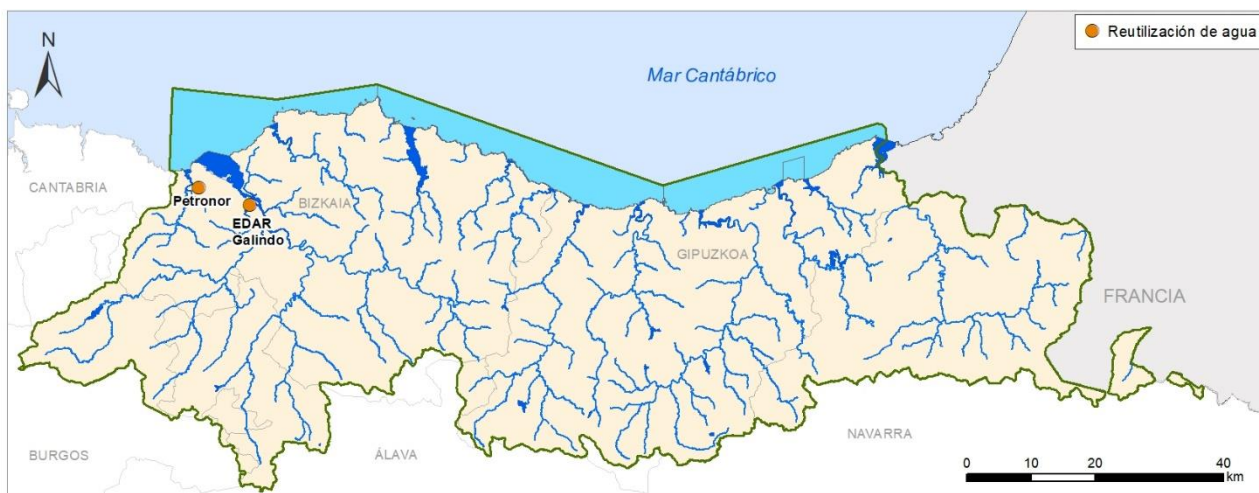
Figura 43 Reutilización de agua.

- El Consorcio de Aguas Bilbao Bizkaia reutiliza parte del vertido de la depuradora de Galindo (Sestao) en los procesos de refrigeración de la instalación de valoración energética de lodos de depuración.
- Por su parte, Petronor en su planta de Muskiz reutiliza e incorpora posteriormente al proceso agua procedente de la planta de tratamiento de aguas residuales industriales de baja salinidad.

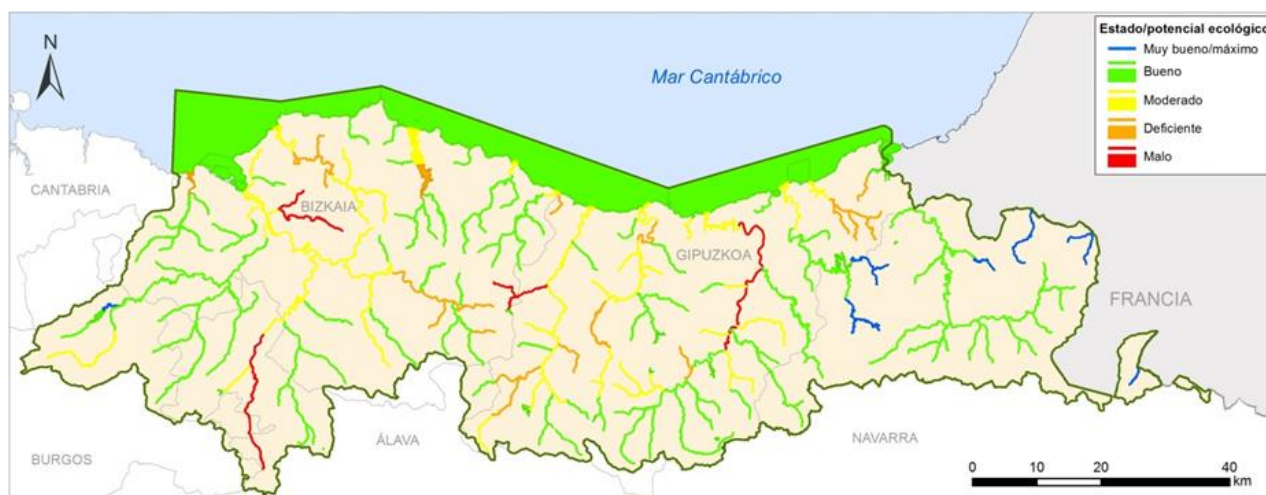
Figura 65 Estado ecológico de las masas de agua superficial. Situación de referencia 2013

A continuación, se muestra la evaluación de estado estado/potencial ecológico (en adelante, estado ecológico) de las masas de agua superficial de la demarcación tanto para la situación de referencia 2013 como para el año 2021.

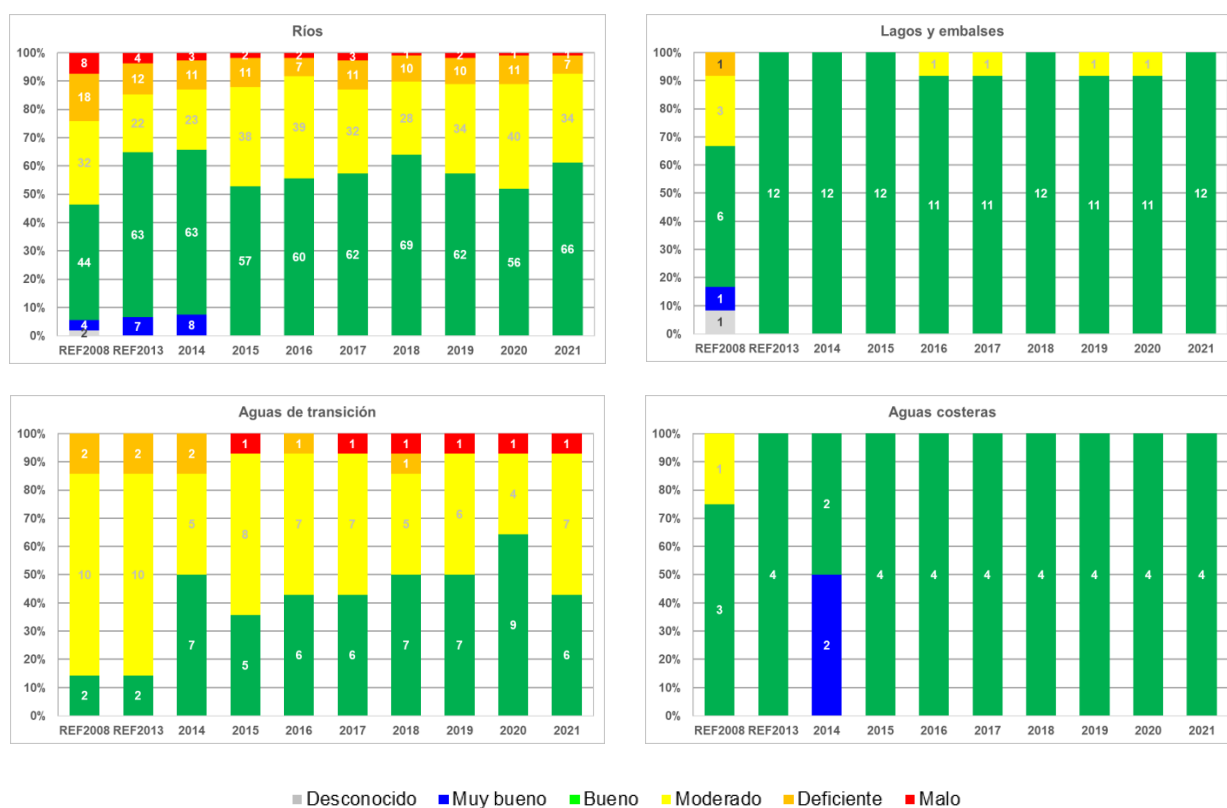
Figura 68 Evolución del estado ecológico de las masas de agua superficial (por categoría de masa de agua).

En definitiva, la situación debe considerarse de avance hacia la consecución de objetivos ambientales, si bien menos pronunciado que lo previsto inicialmente en el plan hidrológico y en su programa de medidas, si se tiene en cuenta la futura implementación de medidas correctoras y que algunos de los empeoramientos registrados se dan en masas con estado ecológico ‘inestable’, es decir, con evaluaciones oscilantes entre el buen estado ecológico y el moderado.

En el caso de **aguas de transición**, en 2021 el 43% se evalúa en estado ecológico bueno resultando prácticamente el peor resultado de la serie 2016-2021, rompiéndose la evolución estable y favorable (Figura 68), aunque 2020 podría considerarse un año con evaluación muy favorable. La mayoría de los incumplimientos del estado ecológico en los años más recientes se corresponden con estado moderado, excepto en Oka interior, con estado Malo o Deficiente (debido a insuficiencia en las infraestructuras básicas de saneamiento, las cuales han sido finalizadas en 2021), y resultan de impactos relacionados fundamentalmente con elementos de calidad fisicoquímica y a la comunidad piscícola, y, en menor medida, por macroinvertebrados y fitoplancton.

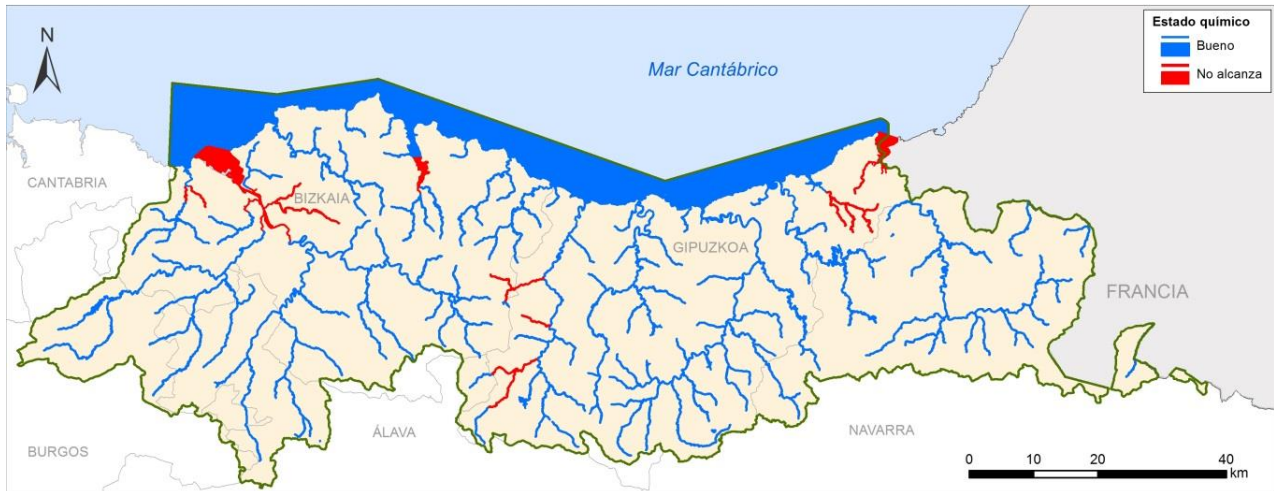
Figura 69 Estado químico de las masas de agua superficial. Situación de referencia 2013

A continuación, se muestra la evaluación de estado químico de las masas de agua superficial de la demarcación tanto para la situación de referencia 2013 como para el año 2021.

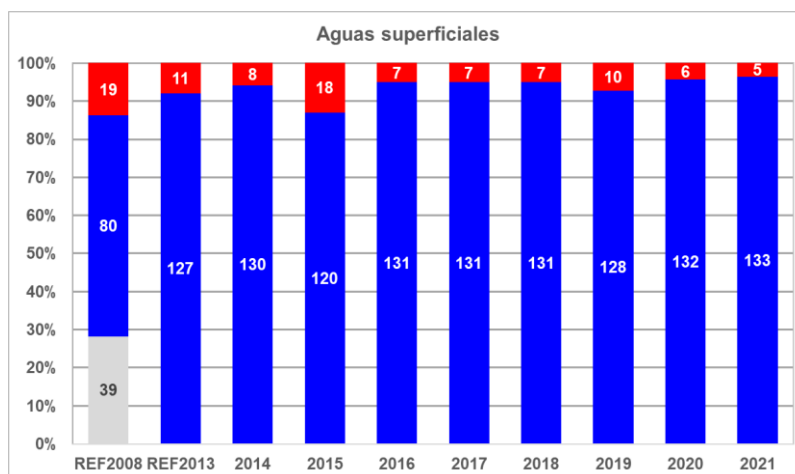
Figura 71 Evolución del estado químico de las masas de agua superficial

La aplicación de estos criterios indica que el estado químico del conjunto de masas de agua superficial debe considerarse relativamente estable en el periodo 2014-2021 (Figura 71), con una ligera tendencia favorable, y con un número muy reducido de masas de agua diagnosticadas en estado químico malo y con un número reducido de problemáticas consideradas como consolidadas.

En el periodo 2014-2021, entre los compuestos que en la matriz agua han dado lugar a superaciones anuales de normas de calidad destacan las siguientes: benzo(g,h,i)perileno, indeno(1,2,3-cd)pireno, tributilestaño, hexaclorociclohexano, cadmio, naftaleno, níquel, mercurio, cloroalcanos y di(2-etilhexil)ftalato.

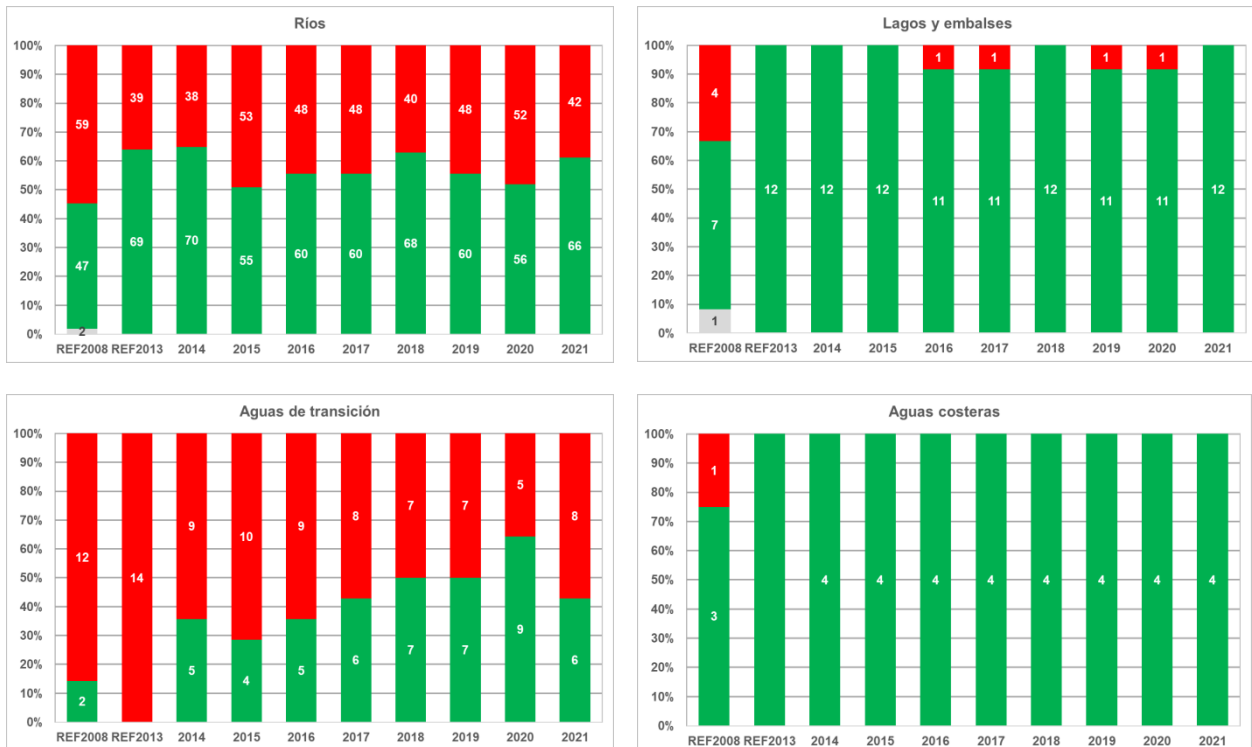
Figura 76 Evolución del estado de las masas de agua superficial (por categoría de masa de agua)

En el periodo 2016-2021, la evaluación del estado de las **aguas de transición** basado en un mismo sistema de evaluación muestra que en 10 masas no hay cambio de su valoración de estado (3 con estado “bueno” y 7 “peor que bueno”); una masa pasa de estado bueno a estado “peor que bueno” (Butroe Transición) y se mejora el estado pasando a bueno en tres masas (Bidasoa Transición, Oria Transición y Urola Transición). Los **lagos y embalses**, así como todas las masas **costeras**, mantienen su buen estado (Figura 76).

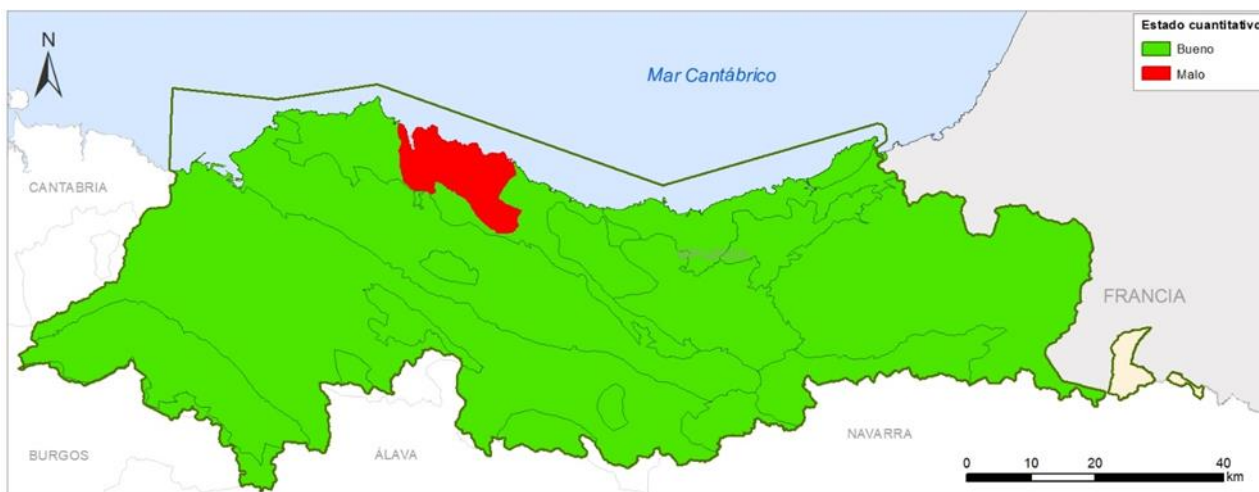
Figura 77 Estado cuantitativo de las masas de agua subterránea. Año 2021

La evaluación del **estado cuantitativo** de las masas de agua subterránea registrada en el escenario de referencia 2013 contemplado en el Plan Hidrológico, en el que todas las masas se diagnosticaron en buen estado cuantitativo, se ve modificada en el año 2020. Se diagnostica una masa de agua subterránea en mal estado cuantitativo, Ereñozar, debido a la afección del sondeo Olalde-B al manantial Olalde (ubicados en el sector homónimo de la masa de agua) y, en consecuencia, a los caudales circulantes de la regata relacionada (Figura 77 y Figura 79). El cambio en el diagnóstico en esta masa de agua con respecto al escenario de referencia anterior no está motivado por un empeoramiento de las condiciones de esta masa de agua, sino por una evaluación más precisa y completa de las mismas.

A partir de la evaluación de los estados cuantitativo y químico de las masas de agua subterránea en el año 2021 expuesta anteriormente, se concluye que todas las masas de agua subterránea de la Demarcación cumplen los objetivos medioambientales de la Directiva Marco del Agua excepto Gernika, que se encuentra en mal estado químico; y Ereñozar, por mal estado cuantitativo.

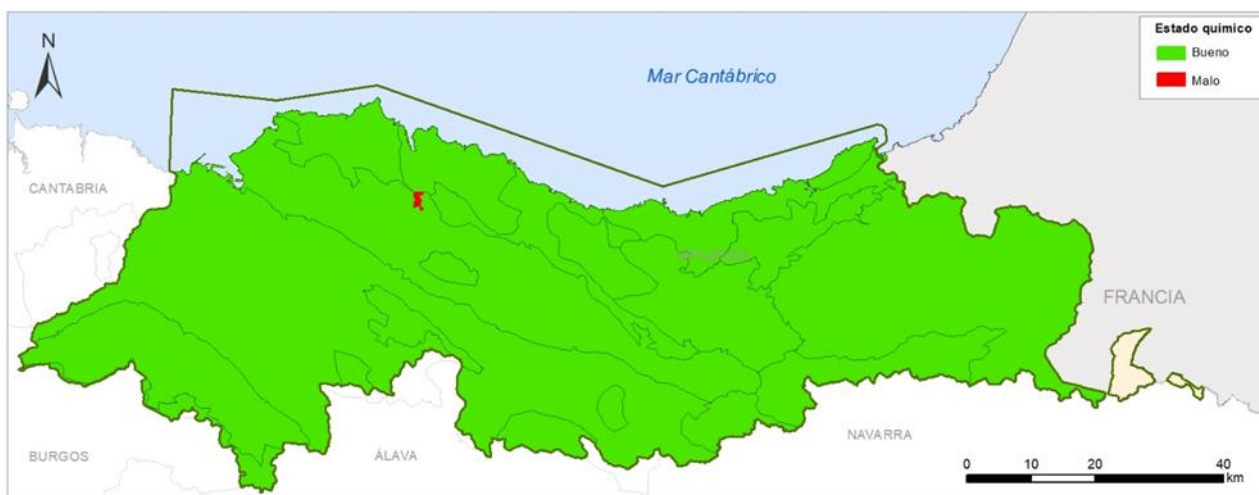
Figura 78 Estado químico de las masas de agua subterránea. Año 2021

La evaluación del **estado químico** de las masas de agua en el año 2021 no registra cambios respecto al escenario de referencia 2013 contemplado en el Plan Hidrológico (Figura 78 y Figura 79). Es decir, todas las masas de agua se encuentran en buen estado químico excepto Gernika. El incumplimiento de los objetivos medioambientales en esta masa de agua se debe a las concentraciones de compuestos orgánicos volátiles y mercurio registradas en algunos de los puntos de control establecidos para la evaluación de la masa, si bien estas concentraciones están disminuyendo progresivamente con carácter general.
