**PROPUESTA DE PROYECTO DE PLAN
HIDROLÓGICO PLAN DE GESTIÓN DEL RIESGO
DE INUNDACIÓN Y PLAN ESPECIAL DE
ACTUACIÓN EN SITUACIONES DE ALERTA Y
EVENTUAL SEQUÍA**

**Demarcación Hidrográfica del Cantábrico Oriental
- Ámbito de las Cuencas Internas del País Vasco**

**ESTUDIO AMBIENTAL ESTRATÉGICO
ANEXO II. Justificación de las medidas
estructurales evaluadas del PGRI**

Julio 2022

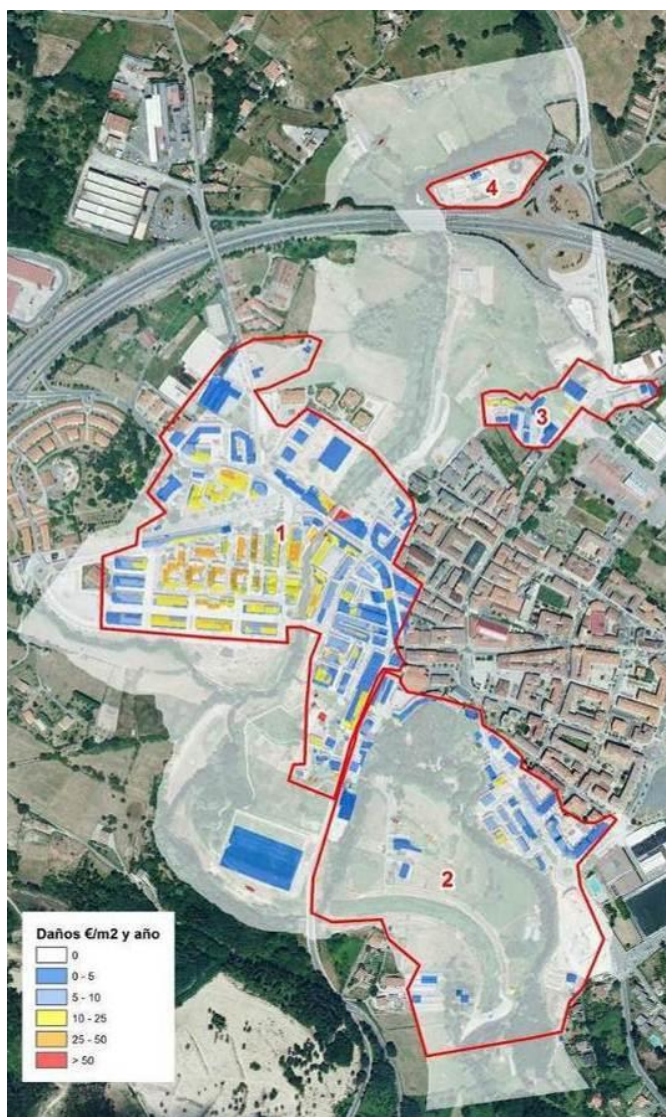
Figura 4. Ámbitos de actuación del ARPSI de Mungia

Tras analizar la distribución espacial de los daños a lo largo del ARPSI, se definen los 4 ámbitos de estudio siguientes, que engloban la mayor parte del riesgo del ARPSI:

1. Núcleo urbano de Mungia: 85% del daño total
2. Entorno Torrebillela Parkea: 8% daño total
3. Elorduigoitia (entorno Trobika): 2% daño total
4. E.D.A.R. de Mungia: 0,01% del daño total

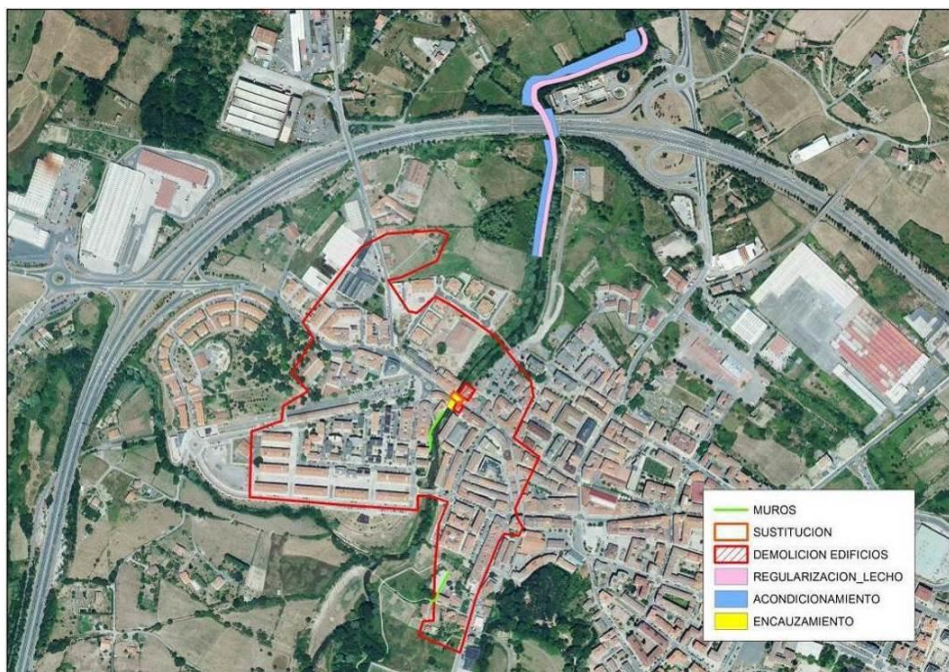
Figura 5. Actuaciones propuestas para la Fase 1. Opción A. ARPSI de Mungia. PGRI 1er ciclo

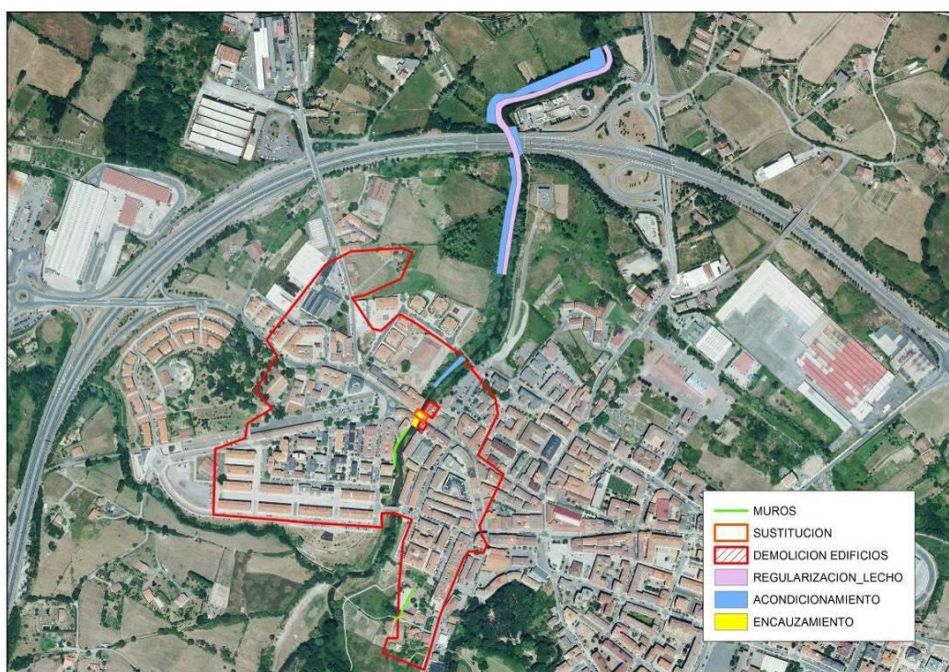
Figura 6. Actuaciones propuestas para la Fase 1. Opción B. ARPSI de Mungia. PGRI 1er ciclo

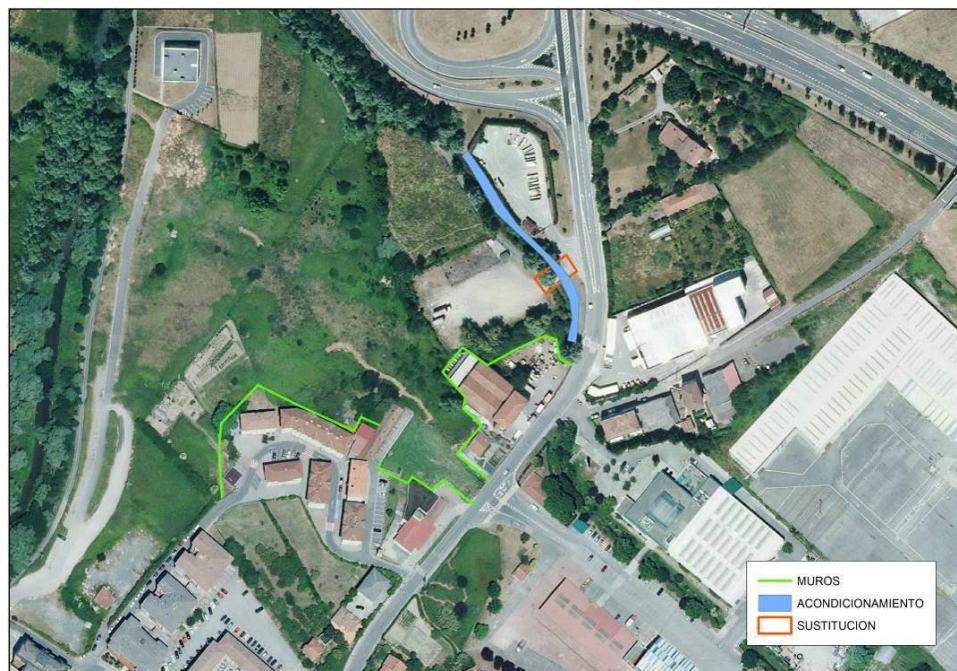
Figura 8. Actuaciones propuestas para la Fase 2. ARPSI de Mungia. PGRI 1er ciclo

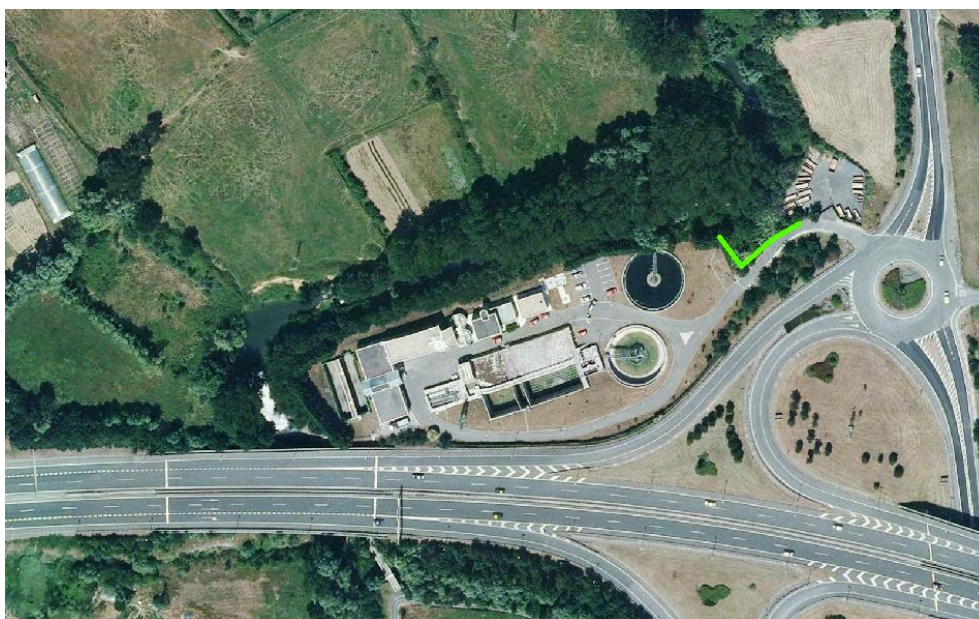
Figura 9. Actuaciones propuestas para la Fase 3. ARPSI de Mungia. PGRI 1er ciclo

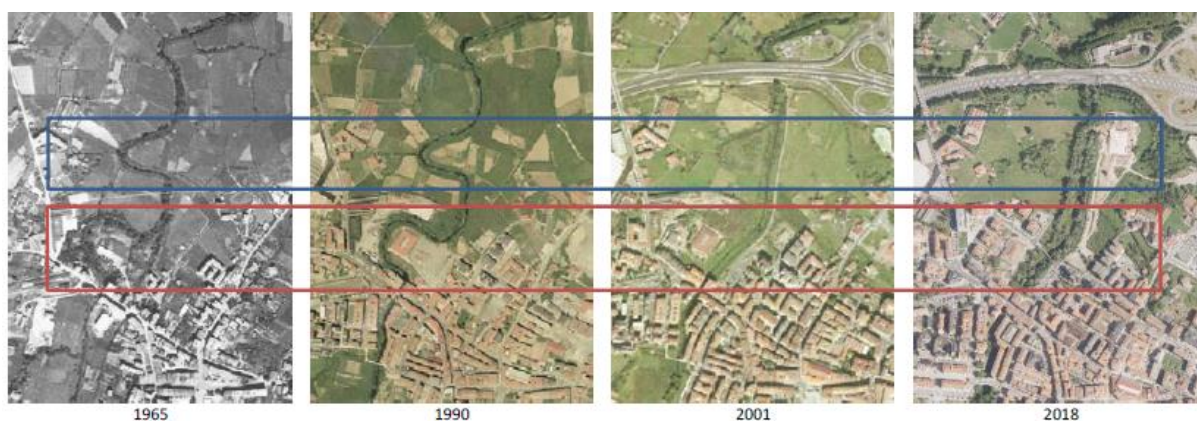
Figura 11. Meandro ocupado (rojo) y meandro desconectado con capacidad de recuperación (azul)

En el ARPSI se han producido numerosas alteraciones morfológicas. Se ha desarrollado una ocupación de las márgenes progresiva que continúa en la actualidad. La mayor alteración ha sido la ocupación de uno de sus meandros en la margen izquierda aguas abajo del paso de Lauaxeta Kalea y la desconexión del meandro existente en la margen izquierda entre el núcleo urbano y la BI-631, contando este con una gran capacidad de mejora debida a la baja ocupación urbana en la zona.

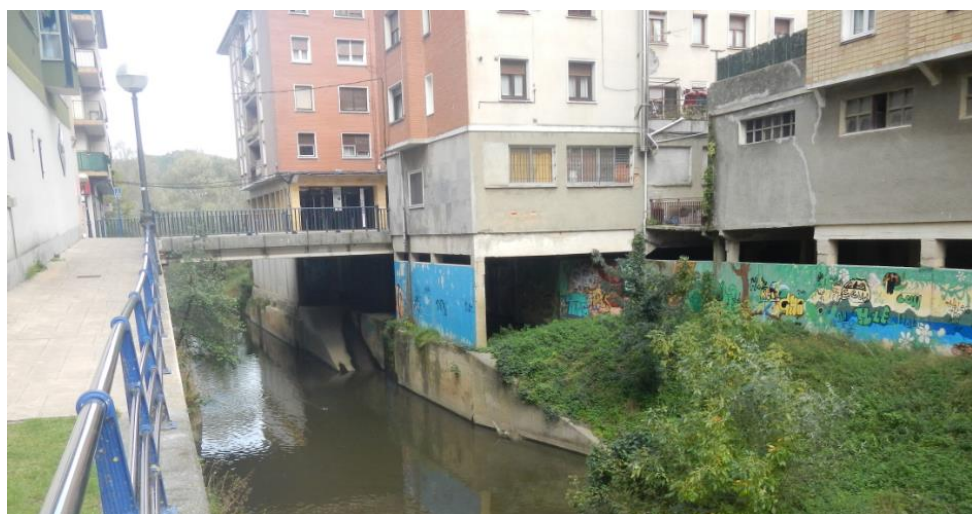
Figura 12. Tramo urbano en el que el río está limitado por un muro lateral de hormigón en margen izquierda y los paramentos de los edificios en margen derecha, estando dos edificios situados sobre el cauce.

En el tramo urbano de Mungia, el cauce del río Butroe se encuentra fuertemente modificado, especialmente bajo el paso de Lauaxeta kalea, donde el río está encauzado, discurriendo entre muros de hormigón. Esto dificulta seriamente, o incluso llega a impedir, la función de conector ecológico del tramo fluvial.

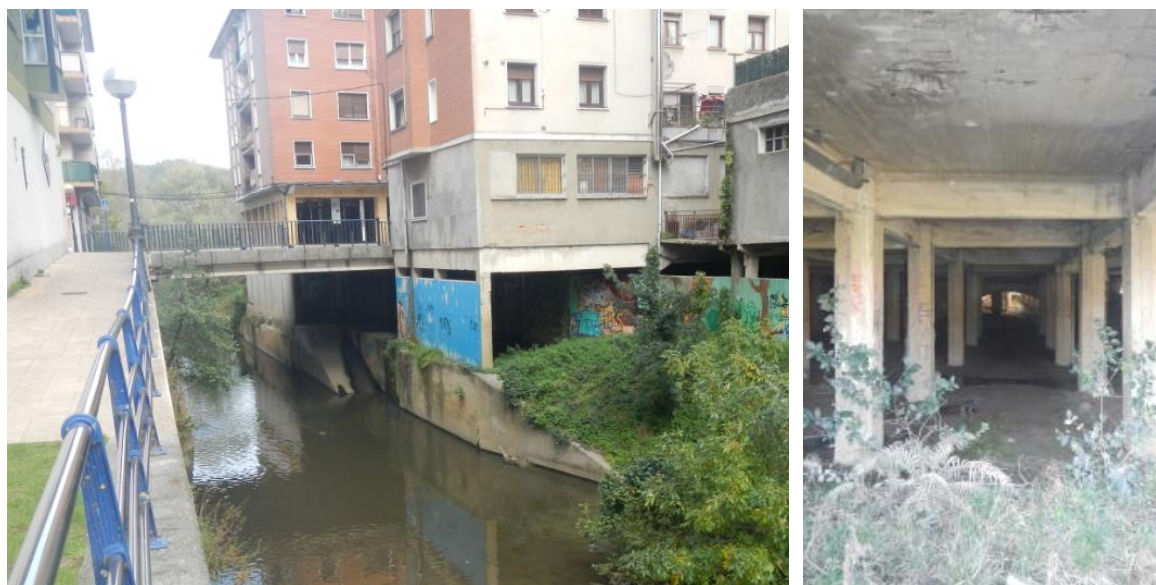
Figura 14. Edificios a demoler aguas a la altura de la calle Lauaxeta Olerkari y bajos de dichos edificios

La principal medida para conseguir una disminución significativa del riesgo de inundación en el núcleo urbano de Mungia, se propone la demolición de los edificios situados en Lauaxeta Olerkari kalea números 8 y 9 para aumentar la sección del cauce. Se adoptará una sección similar a la actual aguas arriba, manteniendo inalterada la margen izquierda para minimizar las afecciones a las construcciones existentes y que amplíe la sección por la margen derecha hasta 20,3 m disponiendo una terraza intermedia a 2 metros sobre el cauce de 1.5 m de ancho y pendiente hacia el cauce de 3H:1V. Además, el paso de la calle Lauaxeta Olerkari será sustituido por un paso sin apoyos de 20,3 m de luz para adaptarse a la nueva sección.

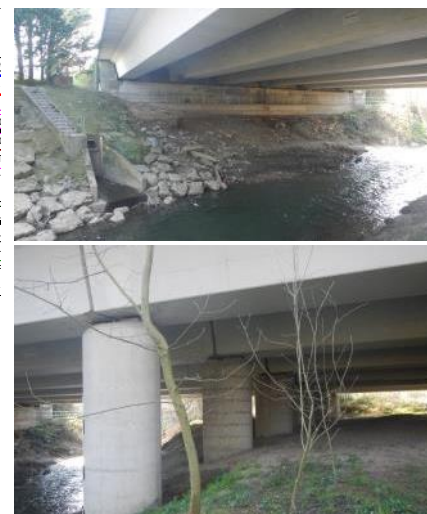
Figura 17. Condicionantes para la ampliación de sección bajo la BI-631

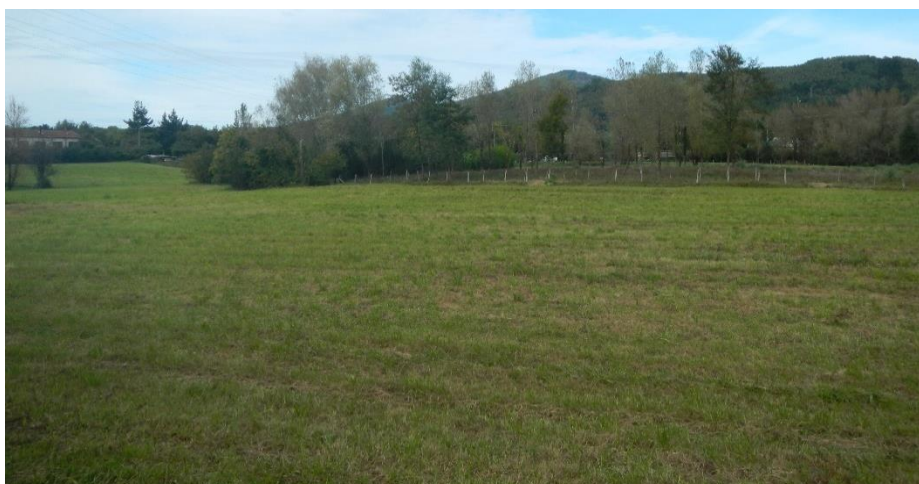
Figura 18. Zona de acumulación aguas abajo del núcleo urbano en margen izquierda y antiguo meandro

En la margen izquierda, existe el antiguo meandro, actualmente desconectado del cauce principal y con una gran degradación de la vegetación de ribera, apareciendo múltiples ejemplares de Cortaderia selloana (plumero de la pampa). Se propone en esta área la recuperación del meandro, reconectándolo al cauce principal recuperando la dinámica original y realizando labores de erradicación y revegetación en el entorno. Esta zona tiene una gran capacidad de laminación natural, por lo que se propone su conservación como zona de laminación sin nuevas ocupaciones. Además, para mejorar la conexión entre ambos lados de la BI-631 se propone la ejecución de una nueva obra de drenaje aprovechando pequeños cauces de agua preexistentes.

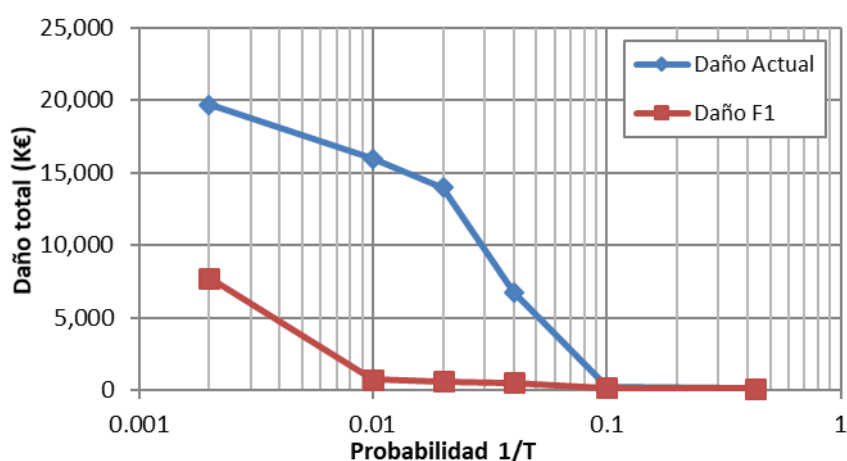
Figura 20. Reducción de los daños económicos con la implantación de las actuaciones previstas en el ARPSI de Mungia

Ámbito	T protección (años)	Inversión (M€)	Beneficio (M€/año)	Índice B/C	VAN (M€)	Valoración ambiental
Fase 1	100	6,40	0,68	2,72	13,59	++

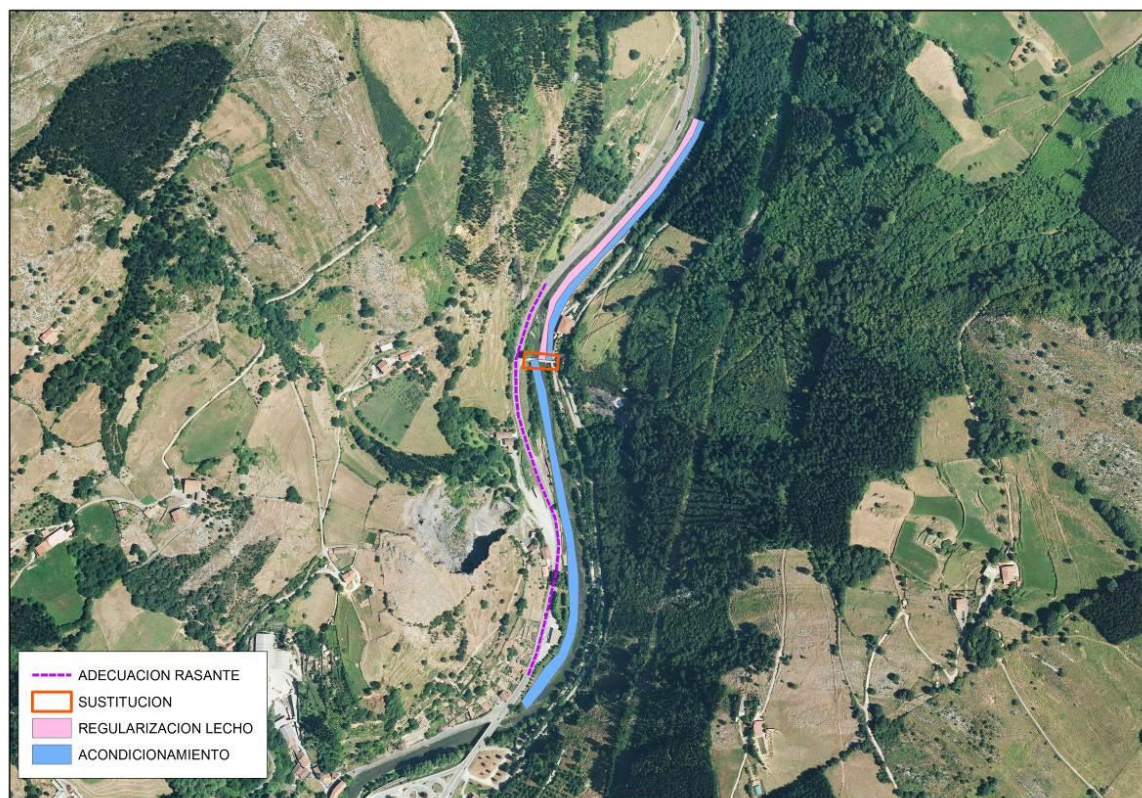
Figura 31. Actuaciones propuestas en la Fase 5. Opción B (T100). ARPSI de Azpeitia. PGRI 1er ciclo.

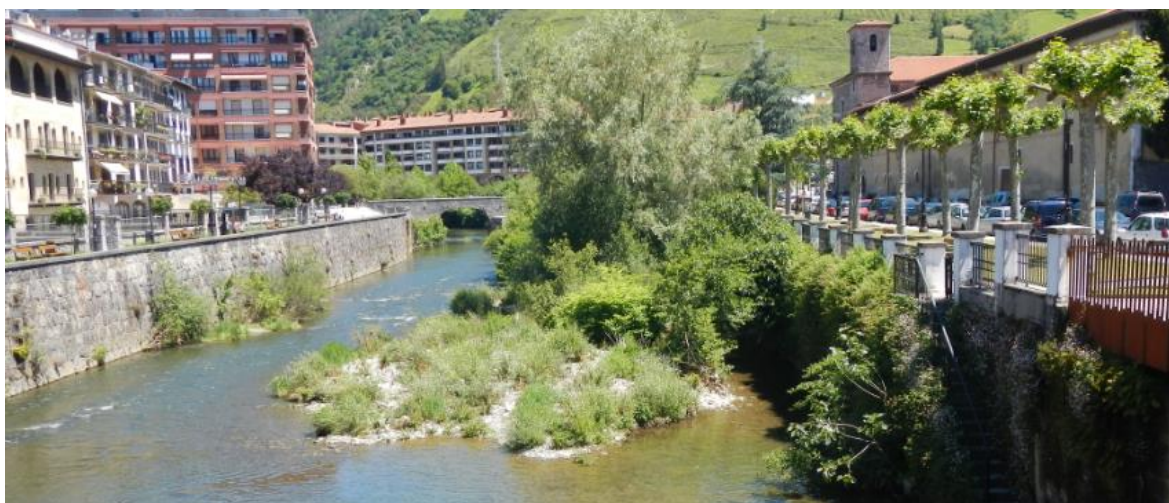
Figura 32. Vista del río Urola Aguas abajo de la confluencia con el río Ibaieder. Muros laterales e islas de vegetación.

En este tramo las márgenes del río Urola se encuentran delimitadas por muros verticales de encauzamiento de más de tres metros de altura que impiden la conectividad del cauce con sus llanuras, ocupadas por un fuerte desarrollo urbano.

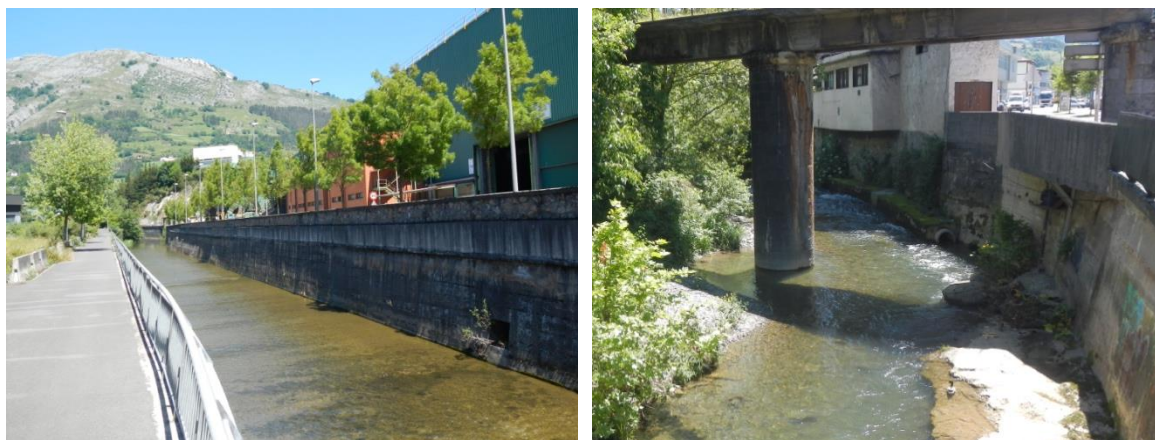
Figura 37. Izquierda: Tramo encauzado a naturalizar. Derecha: Estado del río Ibaieder aguas abajo del tramo encauzado donde la fijación del lecho está rota.

- Naturalización del tramo fuertemente antropizado en la parte rectificada del meandro del río Ibaieder. Este tramo, que forma parte de las Zona de protección de especies piscícolas de interés económico, está totalmente canalizado con muros y lecho hormigonados. La rotura de este lecho de hormigón desde el azud existente aguas abajo del puente de la GI-631 hacia aguas arriba del mismo generaría un lecho de aguas bajas con zonas irregulares y refugios laterales que irían desarrollándose con la propia dinámica fluvial generando un hábitat más propicio para la vida piscícola y otras especies de gran valor ecológico como el visón europeo.

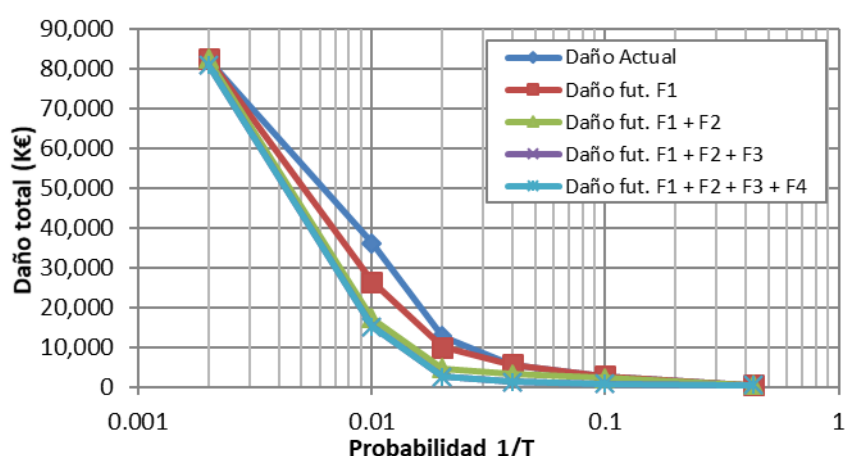
Figura 42. Reducción de los daños económicos con la implantación de las actuaciones previstas en el ARPSI de Azpeitia.

Ámbito	T protección (años)	Inversión (M€)	Beneficio (M€/año)	Índice B/C	VAN (M€)	Valoración ambiental
Fase 1	50	0.26	0.13	12.51	3.70	=
Fase 2	50	1.8	0.35	4.68	8.19	++
Fase 3	50	0.98	0.43	10.33	11.31	=
Fase 4	50	0.03	0.002	1.62	0.02	=

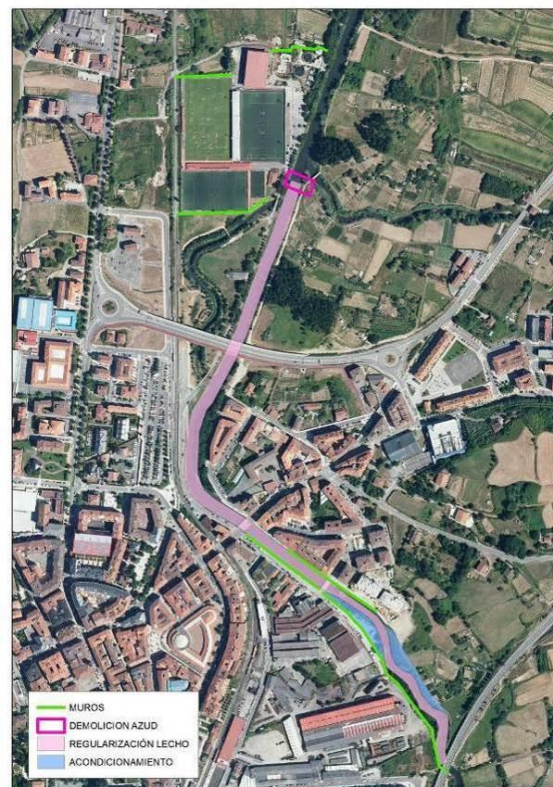
Figura 50. Actuaciones propuestas para la Fase 1. Opción B. ARPSI de Gernika. PGRI 1er ciclo

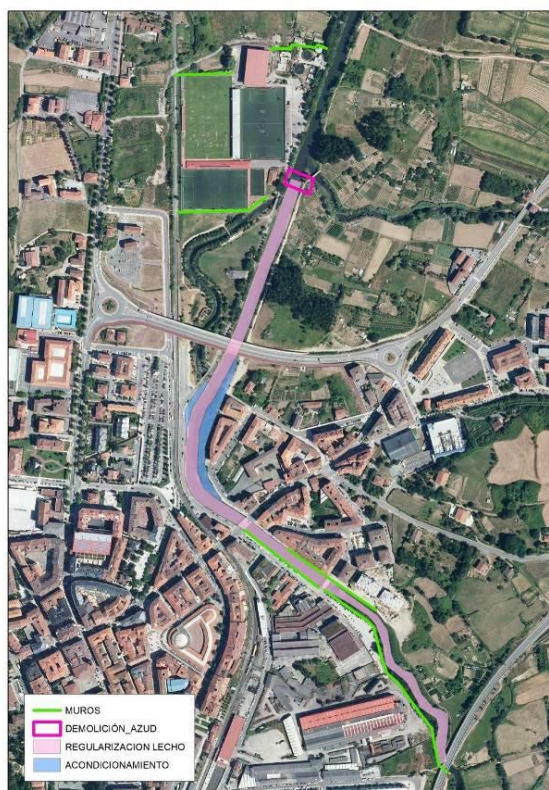
Figura 51. Actuaciones propuestas para la Fase 1.
Opción C. ARPSI de Gernika. PGRI 1er ciclo

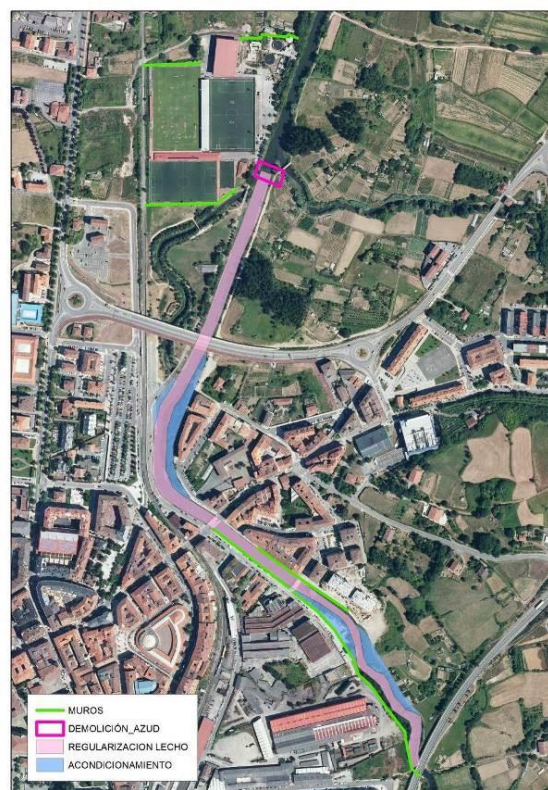
Figura 52. Actuaciones propuestas para la Fase 1.
Opción D. ARPSI de Gernika. PGRI 1er ciclo

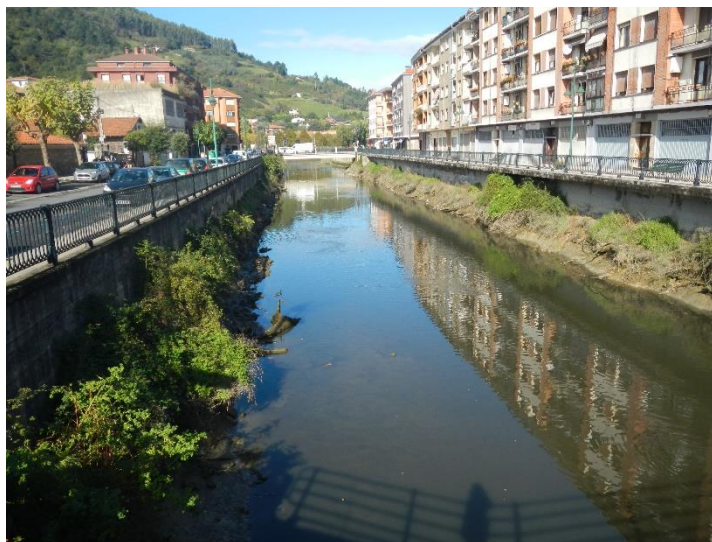
Figura 57. Tramo del río Oka encauzado a su paso por la zona urbana de Gernika

A pesar de las numerosas figuras de protección mencionadas, el estado del río Oka en torno al núcleo urbano es deficiente, el cauce se encuentra confinado entre muros de hormigón, que limitan el desarrollo de vegetación de ribera, habiéndose además encontrado algunas especies alóctonas. La calidad de las aguas, es también deficiente, condicionada por un régimen de caudales en estiaje inferior al caudal ecológico debido a la fuerte presión a la que están sometidos los recursos hídricos de la Unidad Hidrológica Butroe.

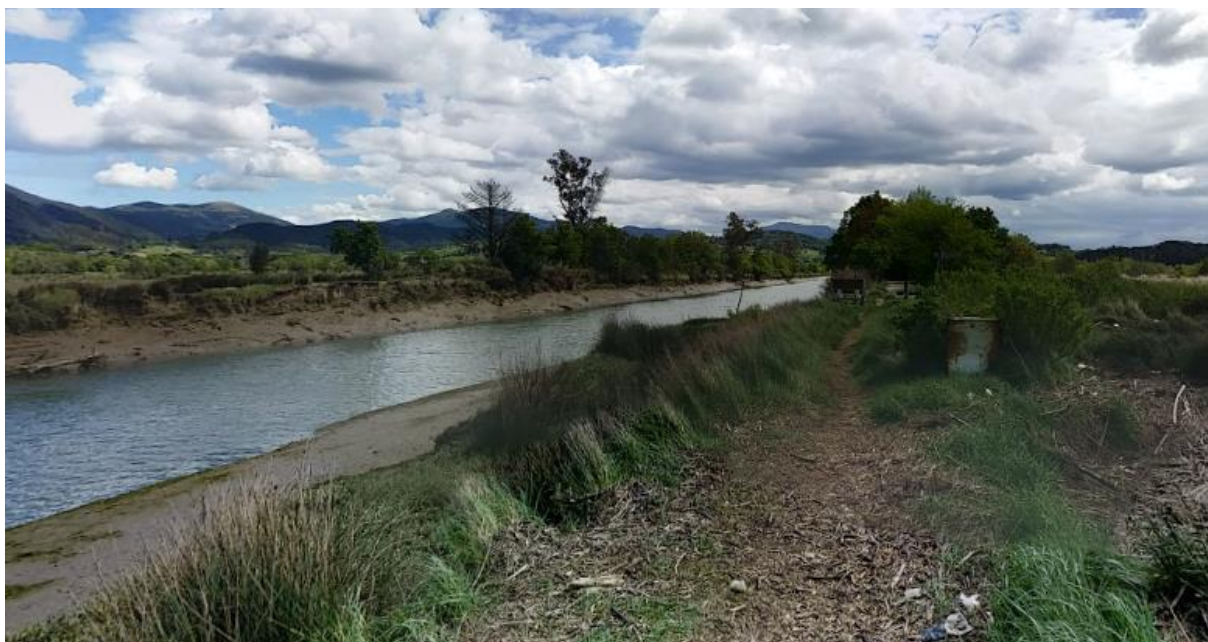
Figura 60. Canal del Corte de la Ría limitado entre motas a ambos lados.

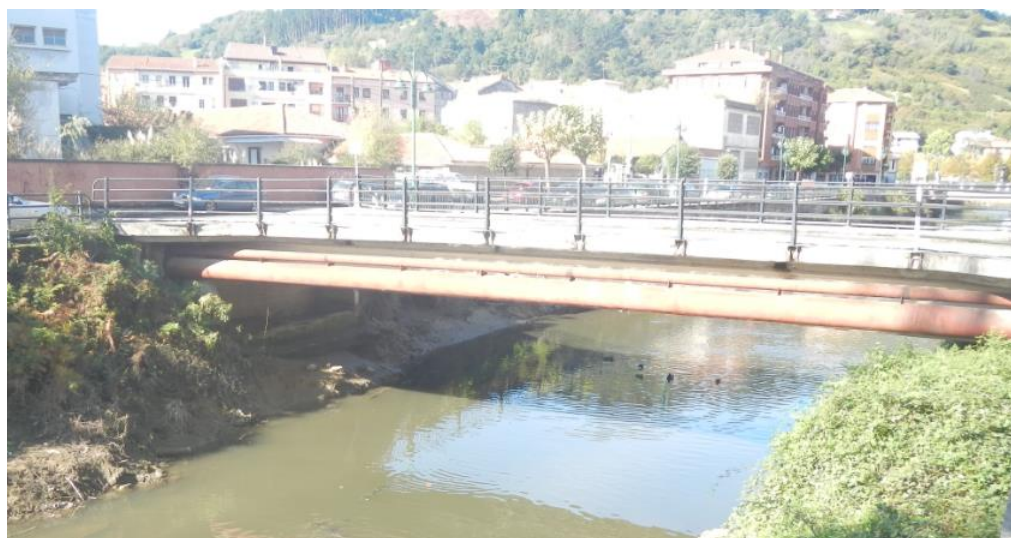
Figura 62. Puente de Zubialde Kalea a eliminar.

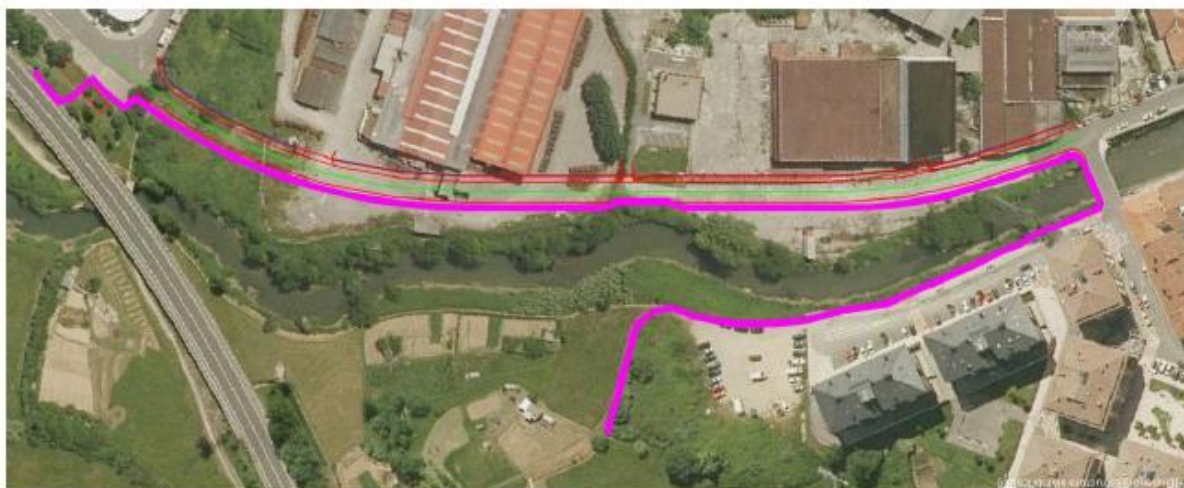
Figura 65. Muros propuestos de 1 m de altura

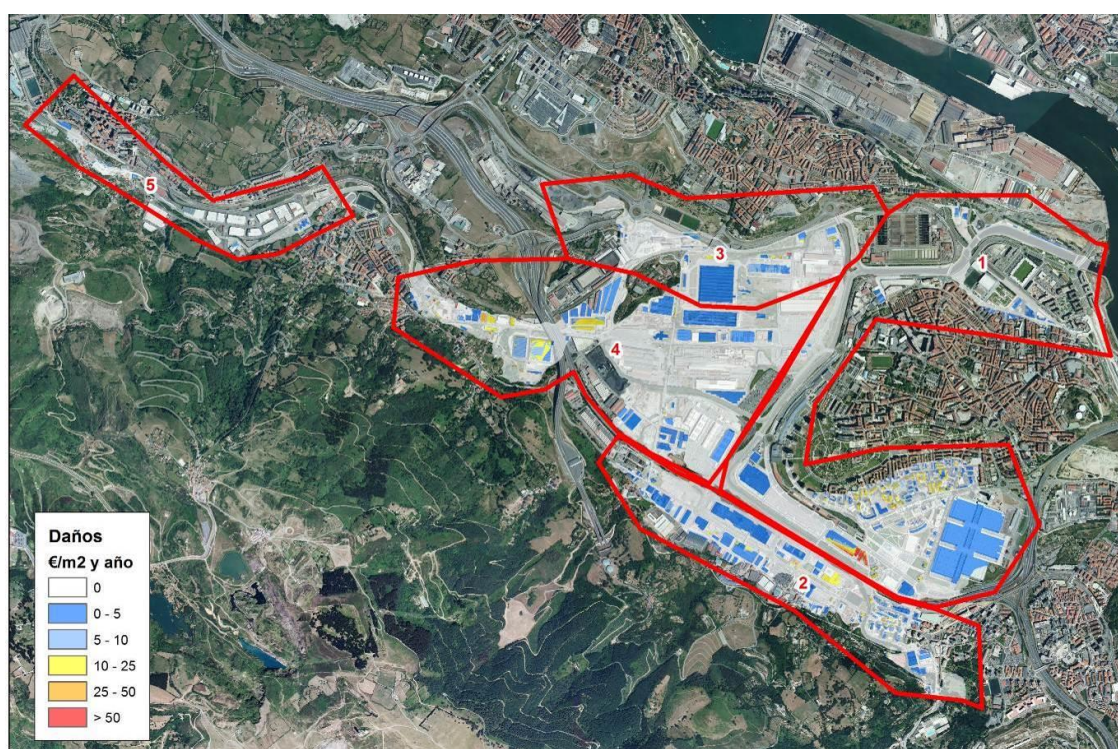
Figura 75. Ámbitos de actuación y daños en el ARPSI de Galindo

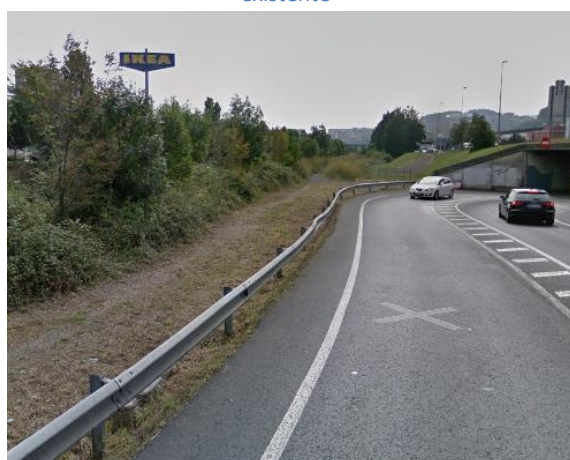
Figura 85. Enlace del Max Center, zona de cierre a la A-8. Posibilidad de barreras móviles

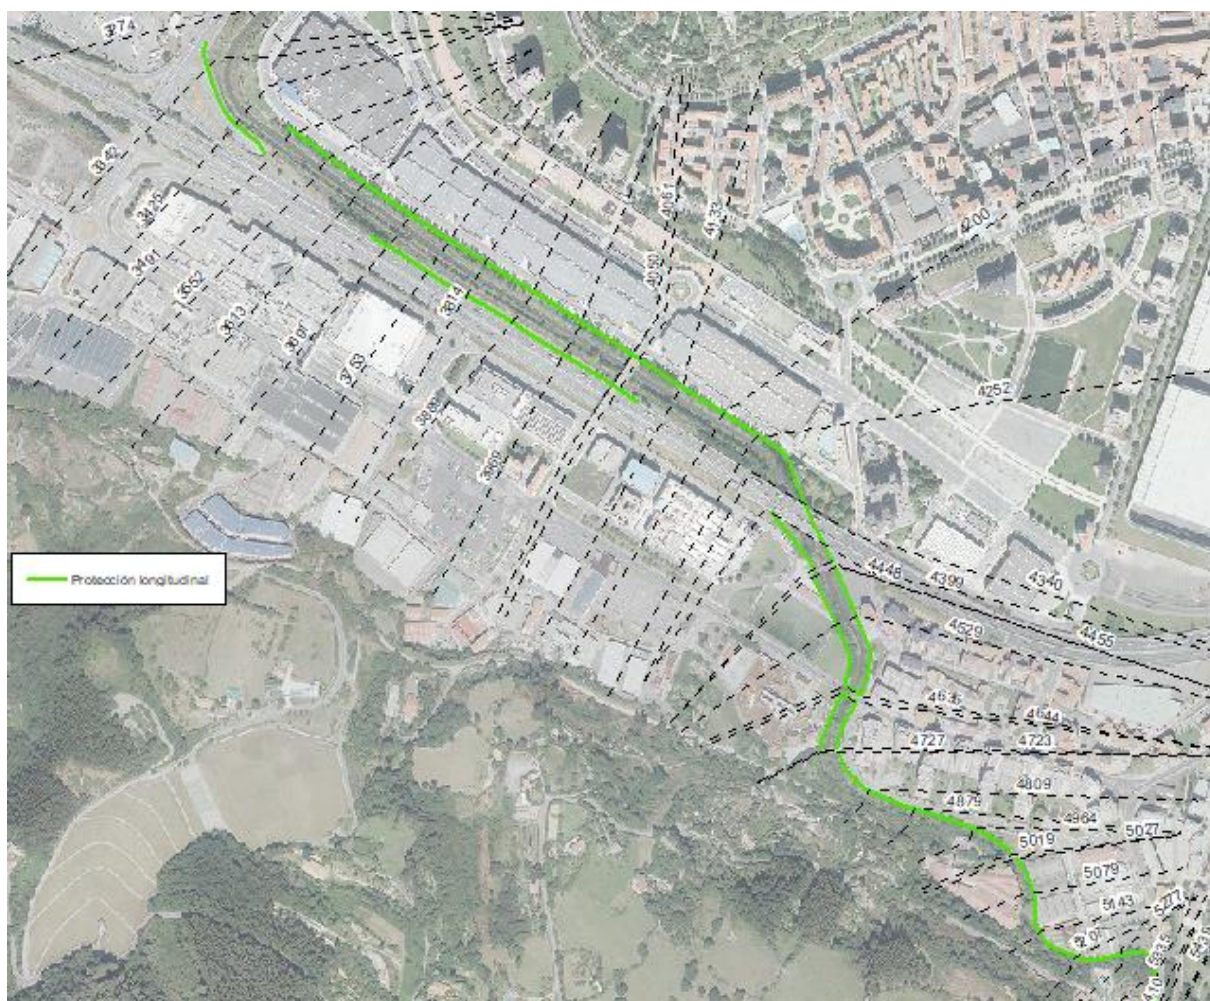
Figura 88. Actuaciones propuestas en la Fase 1. ARPSI de Galindo

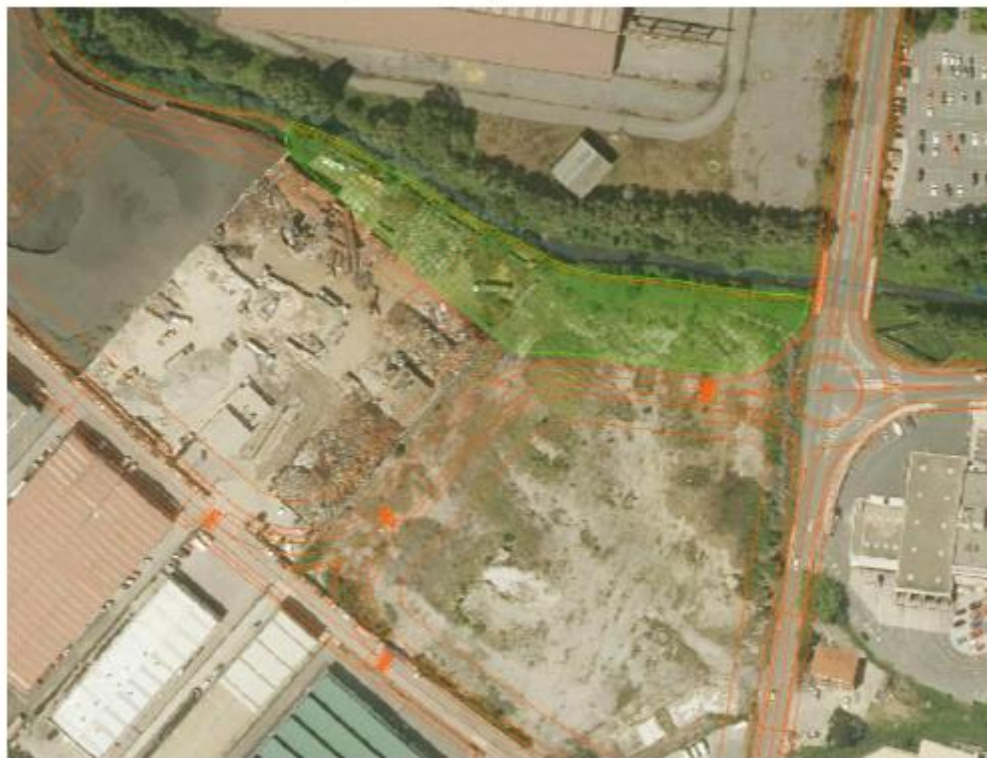
Figura 90. Zona verde a restaurar. Estudio hidráulico y memoria ambiental del río Granada a su paso por el sector El Juncal SI_JU_UB01 en el Valle de Trápaga

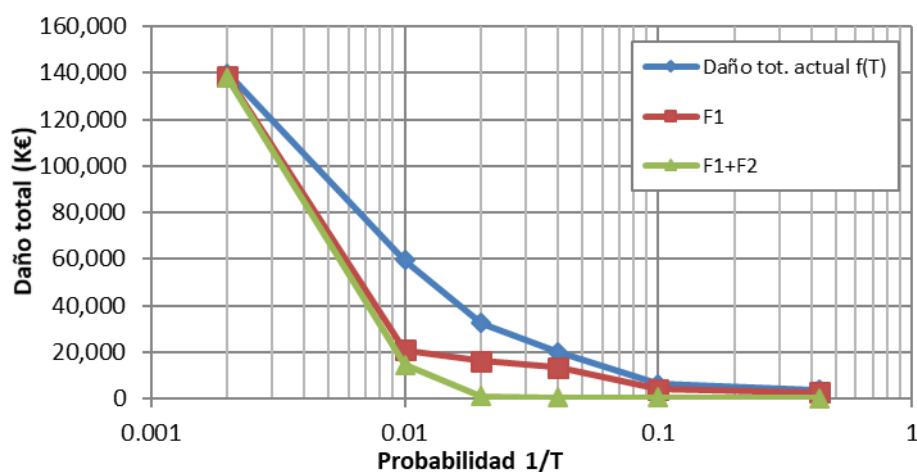
Figura 103. Reducción de los daños económicos con la implantación de las actuaciones previstas en el ARPSI de Galindo

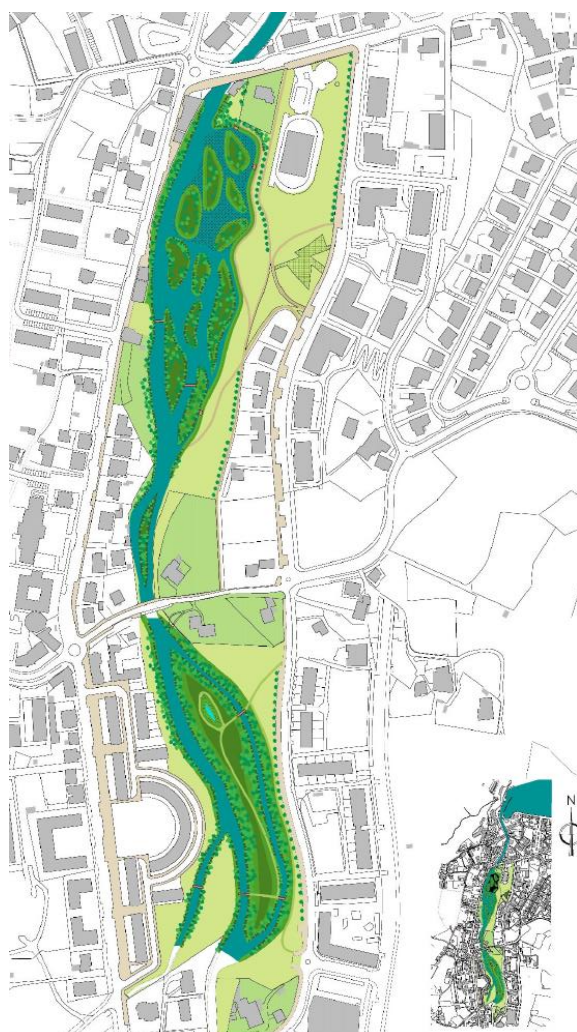
Figura 108. Planta de actuaciones en el río Estepona (SCIA SL)
