**PROTOCOLO PARA LA EVALUACIÓN DE LA ESTRUCTURA Y  
DINÁMICA DE LA ZONA RIBEREÑA EN MASAS DE AGUA DE LA  
CATEGORÍA RÍOS (RQIA)**

**Abril de 2021**

**Agencia Vasca del Agua / Uraren Euskal Agentzia**

**Código: RW\_RQIA\_URA\_V\_1.0**

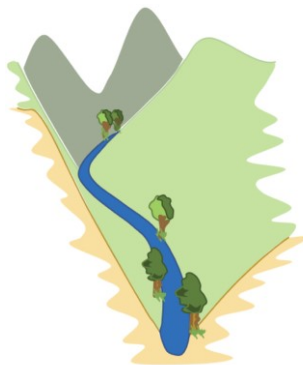
Tipo I

Figura 2.- Valle tipo I.

- **Valle de tipo I:** valles en V de origen fluvial, situados en tramos de montaña, estrechos, con inclinación de las laderas vertientes igual o superior a 30° (Figura 2). Corresponden

generalmente a tramos altos de cabecera, con pendiente longitudinal elevada-media, con cauces estrechos y constreñidos por las laderas, que imposibilitan su migración lateral. Los materiales del lecho del río proceden de las laderas más próximas, con escasa redistribución fluvial, formando cascadas, escalones o rápidos continuos y orillas generalmente estables, a menudo con resaltes rocosos y cubiertas con vegetación. La dirección del cauce viene determinada casi en su totalidad por la dirección de las laderas y apenas hay llanuras de inundación salvo en localizaciones muy puntuales.

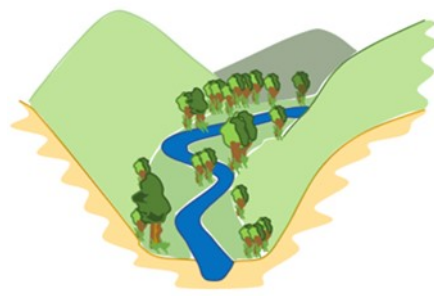
Tipo II

Figura 3.- Valle tipo II

- **Valle de tipo II:** valles en V de origen fluvial, situados en tramos altos y medios, algo más anchos, con inclinación de las laderas vertientes inferior a los  $30^\circ$  y con incipiente llanura de inundación, que posibilita migraciones laterales del cauce reducidas (Figura 3). Este tipo de valle es frecuente en los tramos altos y medios de los cauces que discurren por sierras y montañas bajas, o en tramos medios de ríos cantábricos. La anchura del valle es mayor que en el caso anterior y la sinuosidad del río puede estar ligada al relieve o de forma incipiente a los procesos fluviales (migración lateral).

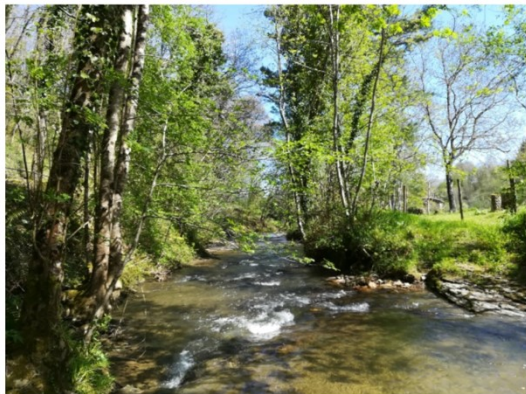
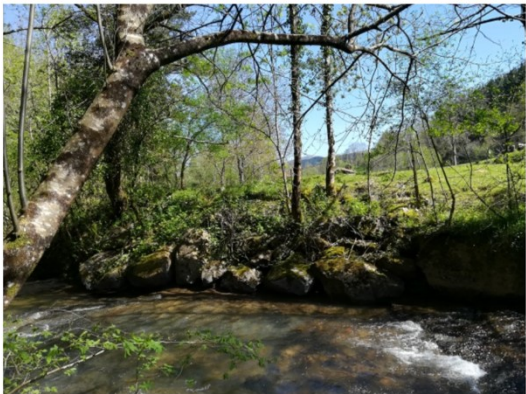
ESPECIES LOCALIZADAS					
Arbóreas: aliso, fresno, arce					
Arbustivas: avellano, espino albar, rusco, olmo, arce					
DIAGNOSIS Y ESTADO DE CONSERVACIÓN APARENTE / OBSERVACIONES:					
Margen derecha más alterada con prados y algún afianzamiento de los taludes de la orilla con escollera.

Figura 6. Ejemplo de ficha de campo para valorar los atributos de la vegetación de ribera.
