**Informe de seguimiento  
del grado de  
cumplimiento de los  
regímenes de caudales  
ecológicos**  
Año hidrológico 2020-2021

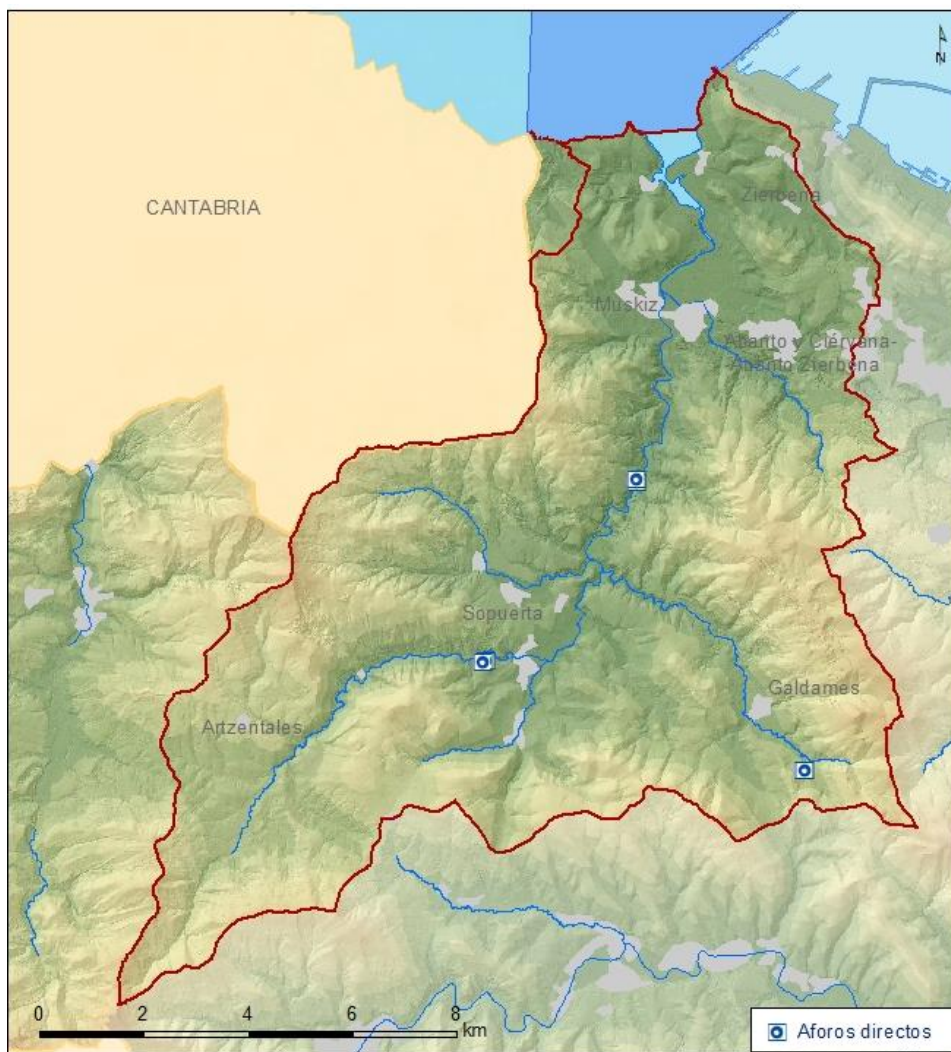
Figura 3 Ubicación de los aforos directos realizados en la Unidad Hidrológica Barbadun.

En relación con dichas captaciones, se concluye que todas cumplen el régimen de caudales ecológicos correspondiente en cada caso.

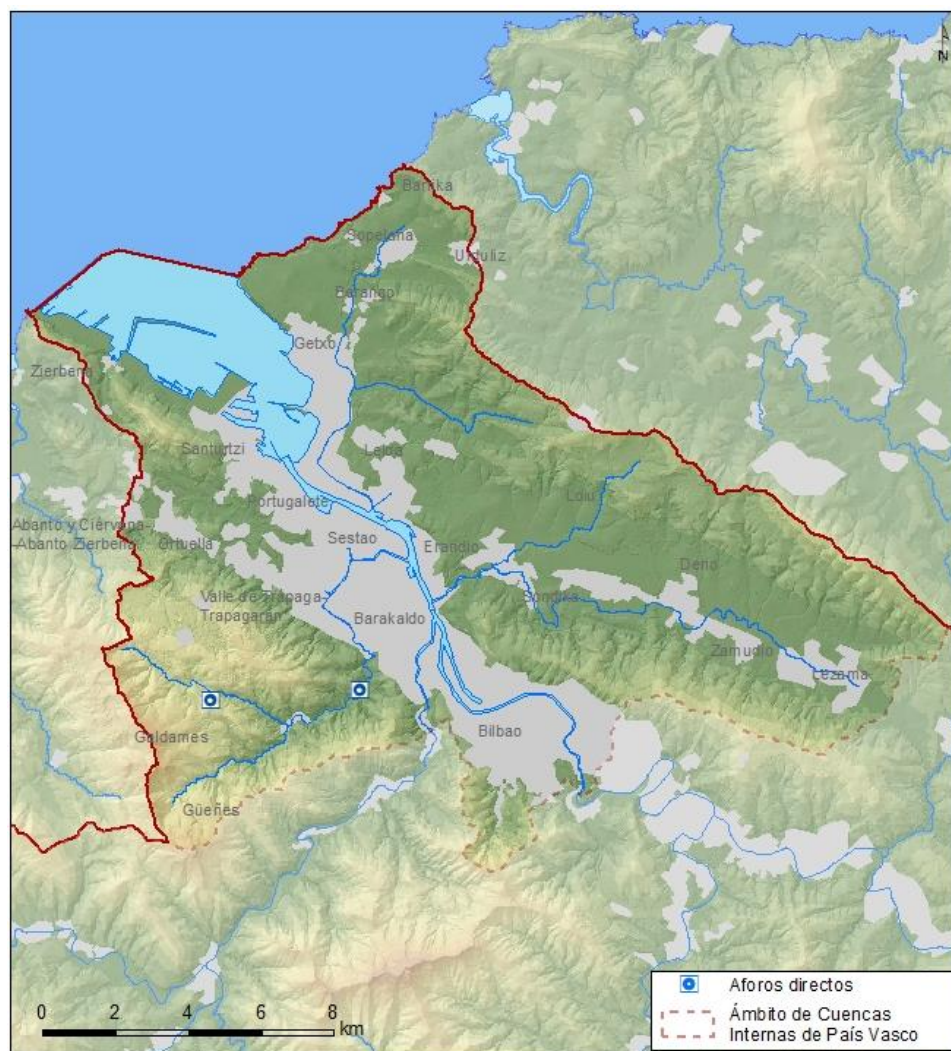
Figura 4 Ubicación de los aforos directos realizados en la Unidad Hidrológica Ibaizabal.

En relación con las captaciones aforadas, no se produce ningún incumplimiento relativo al régimen de caudales ecológicos.

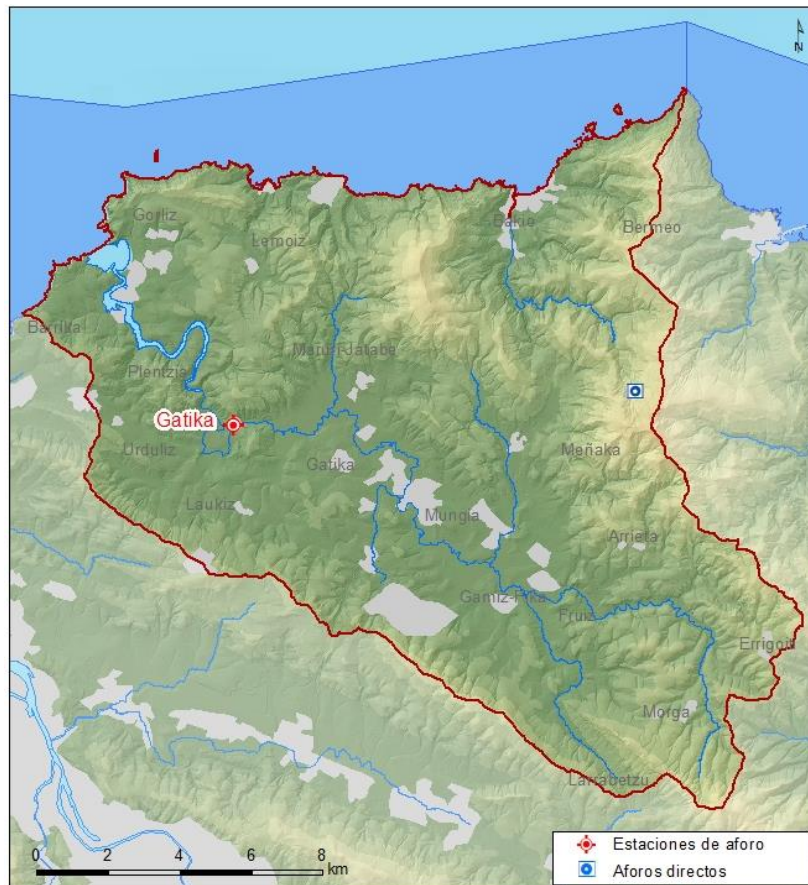
Figura 5 Ubicación de las estaciones de aforo y los aforos directos realizados en la Unidad Hidrológica Butroe.

Así mismo, el análisis de los resultados de los aforos puntuales realizados en la captación señalada indica el cumplimiento de los caudales ecológicos correspondientes.

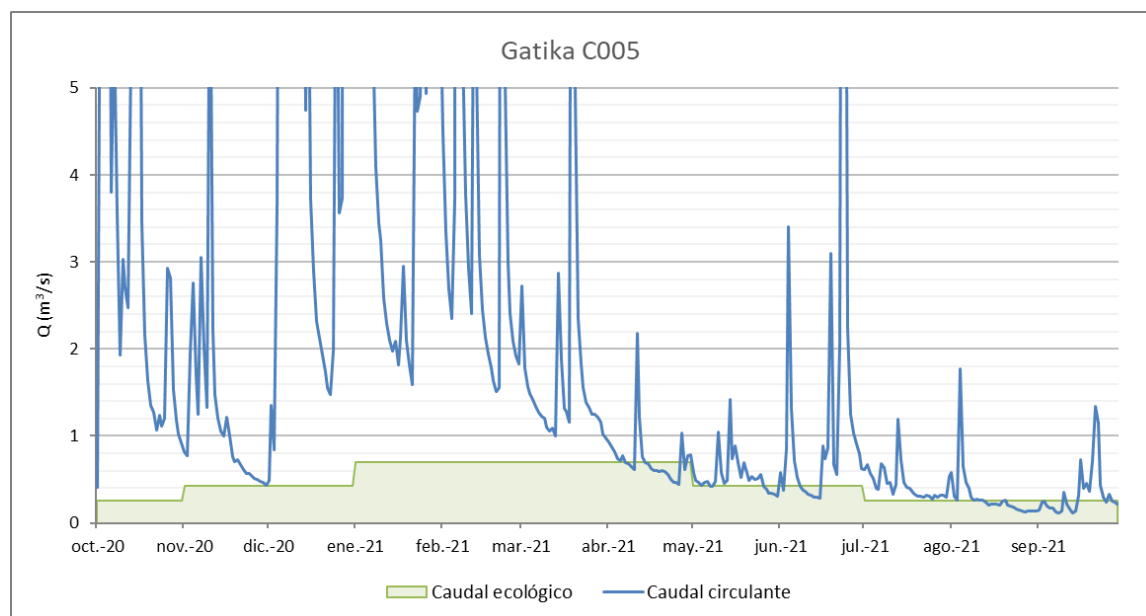
Figura 6 Hidrograma de la estación de aforo Gatika. Año hidrológico 2020-2021.

En la cuenca del río Butroe no existen aprovechamientos significativos, concluyendo, por lo tanto, que el descenso de los caudales circulantes por debajo del ecológico es un reflejo de la respuesta natural de la cuenca al régimen de precipitaciones registradas. En consecuencia, el análisis indica que no se producen incumplimientos de caudales ecológicos correspondientes en esta estación.

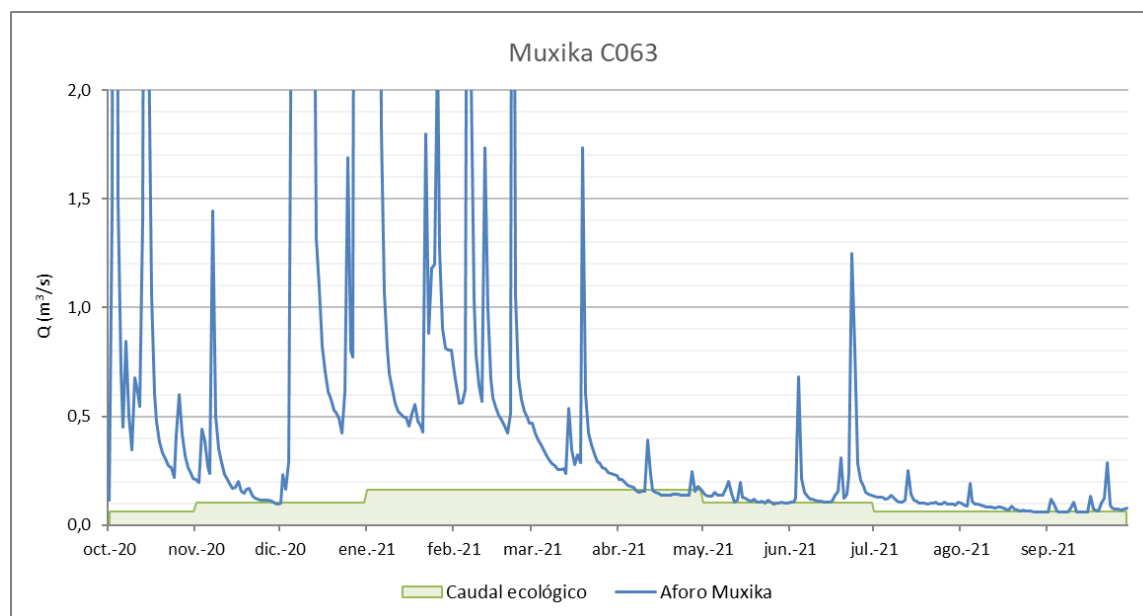
Figura 8 Hidrograma de la estación de aforo Muxika. Año hidrológico 2020-2021.

A la vista de los caudales registrados en las estaciones de Muxika y Olalde se concluye que se cumplen los caudales ecológicos establecidos en el Plan Hidrológico del segundo ciclo. En el caso de la estación de Muxika, el análisis se ha realizado con la serie generada a partir de la aplicación de la nueva curva de gasto que, con carácter general, proporciona valores de caudal ligeramente más bajos en los estiajes.

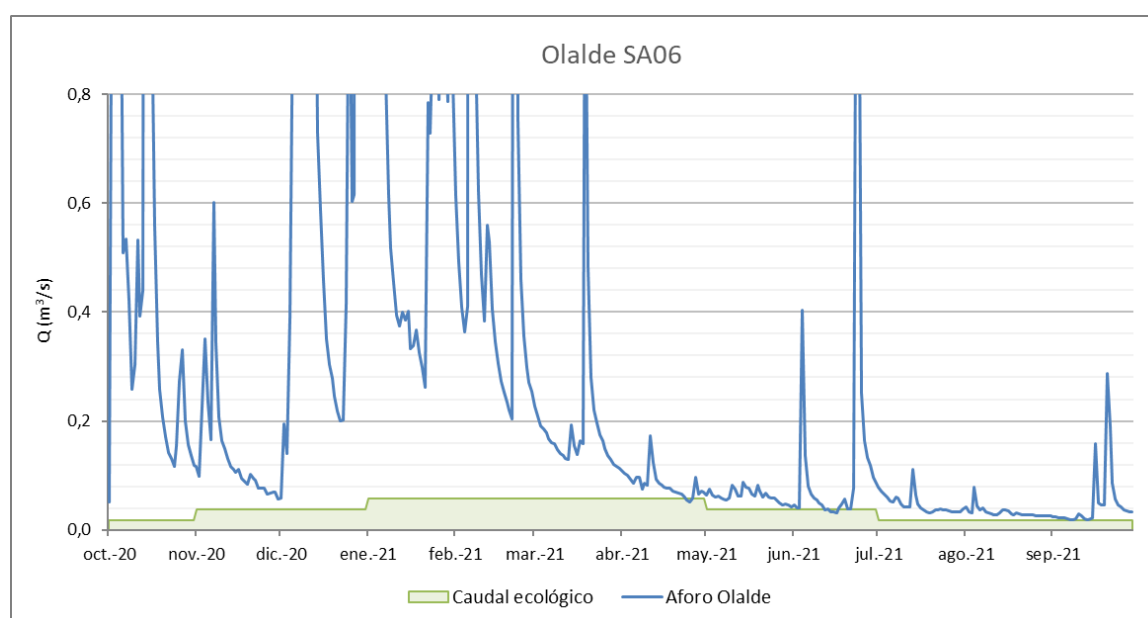
Figura 9 Hidrograma de la estación de aforo Olalde. Año hidrológico 2020-2021.

Olalde	Oct	Nov	Dic	Ene	Feb	Mar	Abr	May	Jun	Jul	Ago	Sep
Caudal mínimo ecológico (m³/s)	0,018	0,038	0,038	0,058	0,058	0,058	0,058	0,038	0,038	0,018	0,018	0,018
Nº de días medidos	31	30	31	31	28	31	30	31	30	31	31	30
Caudal medio (m³/s)	0,944	0,145	2,617	1,215	0,826	0,207	0,084	0,063	0,166	0,047	0,032	0,051
Nº de días con fallo	0	0	0	0	0	0	3	0	7	0	0	1
% de días con fallo	0,00	0,00	0,00	0,00	0,00	0,00	10,00	0,00	23,33	0,00	0,00	3,33
Déficit medio (m³/s)	0,000	0,000	0,000	0,000	0,000	0,000	0,000	0,000	0,001	0,000	0,000	0,000
Déficit medio / caudal mínimo ecológico (%)	0	0	0	0	0	0	1	0	1	0	0	0
Valoración de cumplimiento	SI	SI	SI	SI	SI	SI	SI	SI	SI	SI	SI	SI
	Valoración anual: Cumplimiento.

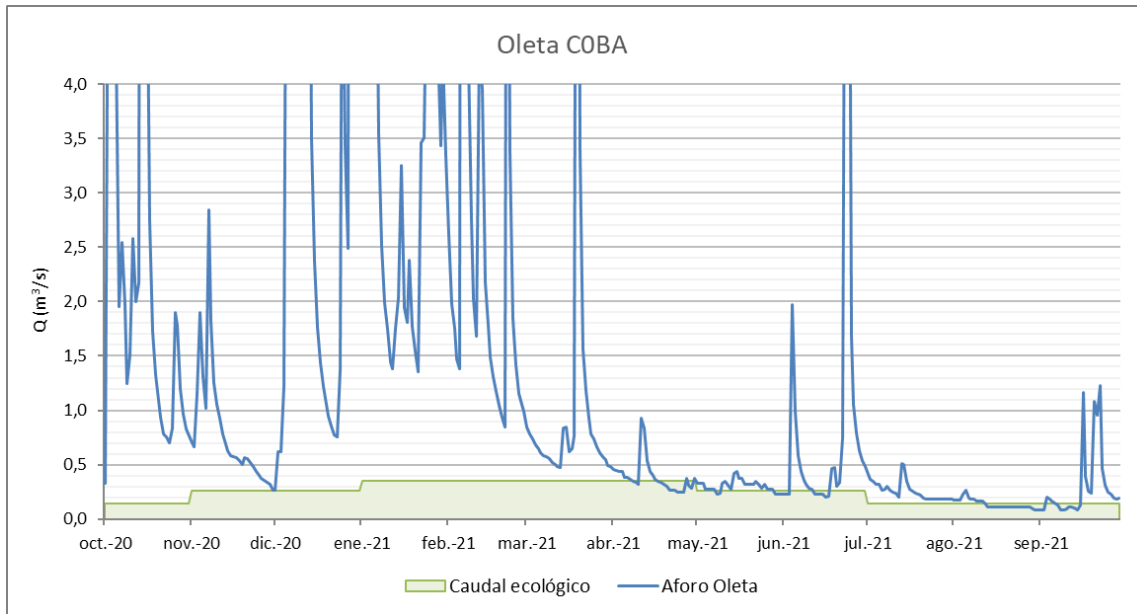
Figura 11 Hidrograma de la estación de aforo Oleta. Año hidrológico 2020-2021.

La estación de aforo de Oleta presenta incumplimientos en los meses de abril, agosto y septiembre, no obstante, estos incumplimientos se califican como leves, por lo que, según el análisis realizado a nivel anual, se concluye que se cumplen los caudales ecológicos establecidos en el Plan Hidrológico vigente.

El análisis de esta estación de aforo se ha realizado a partir de las nuevas series de caudal determinadas con las curvas de gasto trabajadas por URA, y no con las antiguas series de caudales proporcionadas por la DFB, que fueron utilizadas para determinar los caudales ecológicos del plan hidrológico del segundo ciclo. La serie se ha caracterizado por presentar valores más bajos en época de estiaje con respecto a los datos utilizados hasta la actualidad. En este sentido, cabe mencionar que, tal y como se ha indicado en el apartado introductorio, en el marco de los trabajos de revisión del plan hidrológico para el tercer ciclo de planificación, URA ha llevado a cabo un estudio relativo al perfeccionamiento de los caudales ecológicos en la CAPV.

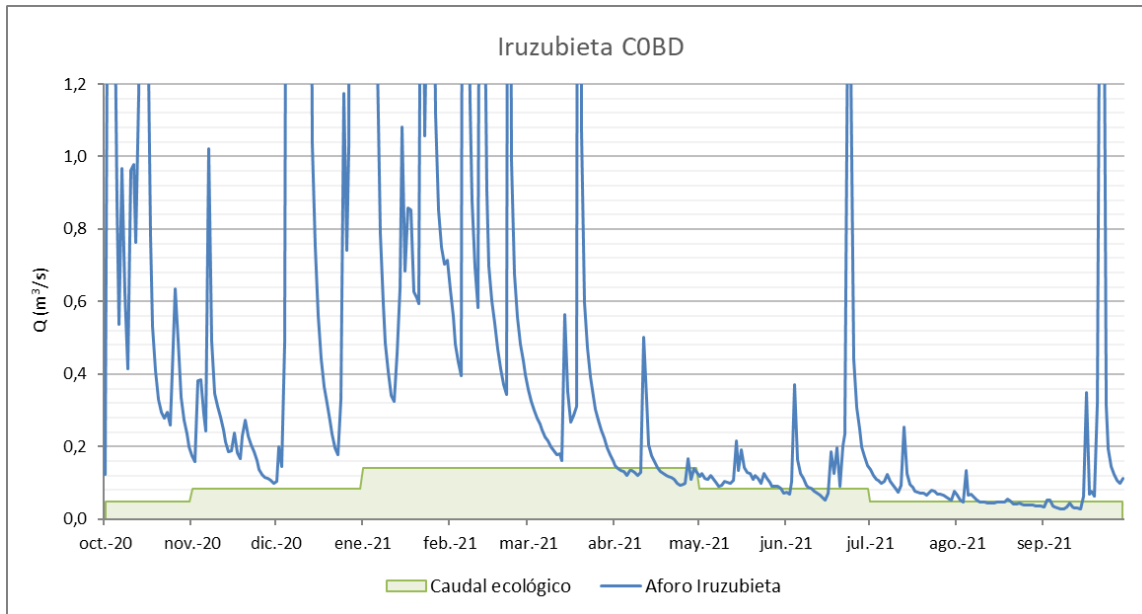
Figura 13 Hidrograma de la estación de aforo Iruzubieta. Año hidrológico 2020-2021.

A la vista de los resultados, la estación de Iruzubieta cumple con los caudales ecológicos establecidos, si bien es cierto que presenta incumplimientos leves en el mes de abril y en verano. En cuanto a la estación de Berriatua, se observa que los incumplimientos se concentran en los meses de agosto y septiembre, sin embargo, su magnitud no es acusada, por lo que se concluye que ambas estaciones cumplen los caudales ecológicos fijados en el Plan Hidrológico.

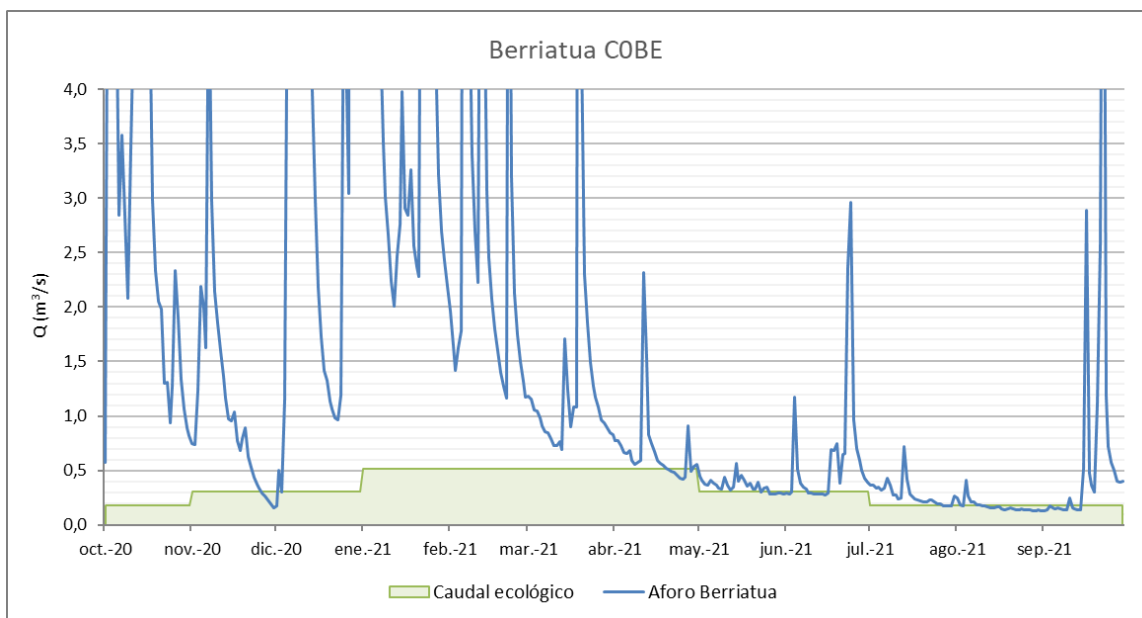
Figura 14 Hidrograma de la estación de aforo Berriatua. Año hidrológico 2020-2021.

Berriatua	Oct	Nov	Dic	Ene	Feb	Mar	Abr	May	Jun	Jul	Ago	Sep
Caudal mínimo ecológico (m³/s)	0,179	0,304	0,304	0,519	0,519	0,519	0,519	0,304	0,304	0,179	0,179	0,179
Nº de días medidos	31	30	31	31	28	31	30	31	30	31	31	30
Caudal medio (m³/s)	4,712	1,146	9,531	6,034	3,158	1,569	0,688	0,361	0,621	0,281	0,172	0,787
Nº de días con fallo	0	5	1	0	0	0	8	7	11	4	23	13
% de días con fallo	0,00	16,67	3,23	0,00	0,00	0,00	26,67	22,58	36,67	12,90	74,19	43,33
Déficit medio (m³/s)	0,000	0,013	0,004	0,000	0,000	0,000	0,014	0,004	0,006	0,001	0,022	0,014
Déficit medio / caudal mínimo ecológico (%)	0	4	1	0	0	0	3	1	2	0	12	8
Valoración de cumplimiento	SI	SI	SI	SI	SI	SI	SI	SI	SI	SI	NO	NO
	Valoración anual: Cumplimiento.										Leve	Leve

Estas series de aforo se han construido a partir de las nuevas curvas de gasto que URA ha generado, y no con las antiguas series de caudales proporcionadas por la DFB, que fueron utilizadas para determinar los caudales ecológicos del plan hidrológico del segundo ciclo. En las series seleccionadas se observa que los valores de caudal circulante en estiaje son más bajos que los que se han venido observando con las curvas anteriormente utilizadas. En este sentido, cabe mencionar que, tal y como se ha indicado en el apartado introductorio, en el marco de los trabajos de revisión del plan hidrológico para el tercer ciclo de planificación, URA ha llevado a cabo un estudio de perfeccionamiento de los caudales ecológicos en la CAPV.

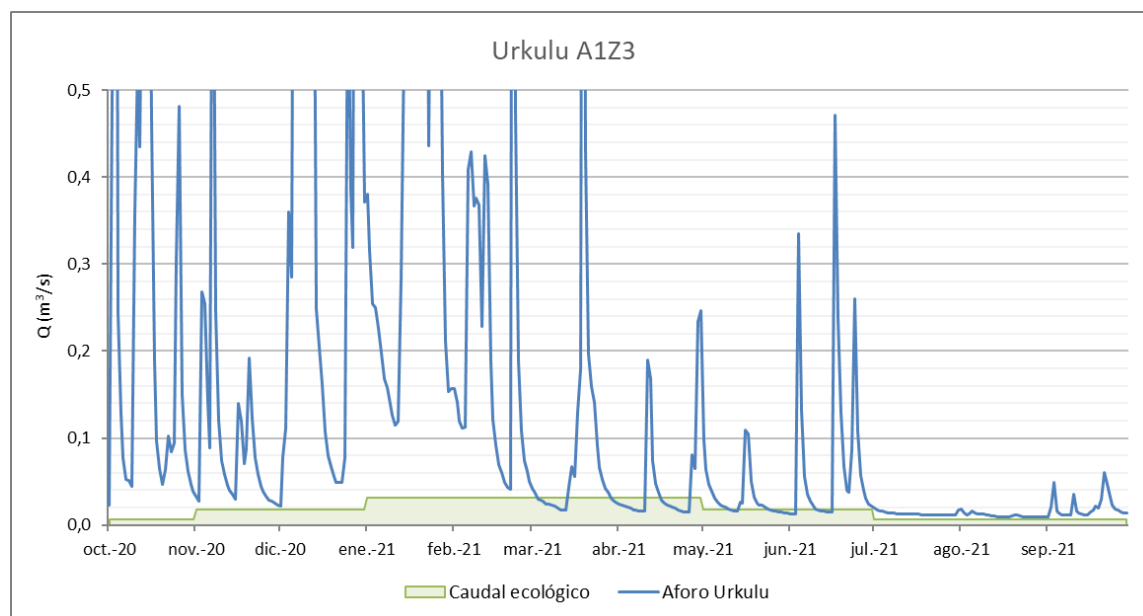
Figura 16 Hidrograma de la estación de aforo Urkulu. Año hidrológico 2020-2021.

Las estaciones de aforo de Urkulu y Aixola están en régimen natural y, por tanto, no son exigibles caudales mínimos ecológicos superiores al régimen natural en cada momento. En cuanto a las cuatro estaciones restantes, el análisis realizado a nivel anual en San Prudentzio, Oñati y Altzola indica que se respetan los regímenes de caudales ecológicos establecidos. En la estación de Eibar, se producen incumplimientos en abril, junio, julio, agosto y septiembre. Sin embargo, salvo en el mes de agosto, donde se registran incumplimientos graves, se considera que la magnitud de estos no es importante, por lo tanto, se concluye que todas las estaciones de esta unidad hidrológica cumplen los caudales ecológicos, aunque convendría prestar especial atención a estos incumplimientos mensuales de la estación de Eibar en futuros seguimientos.

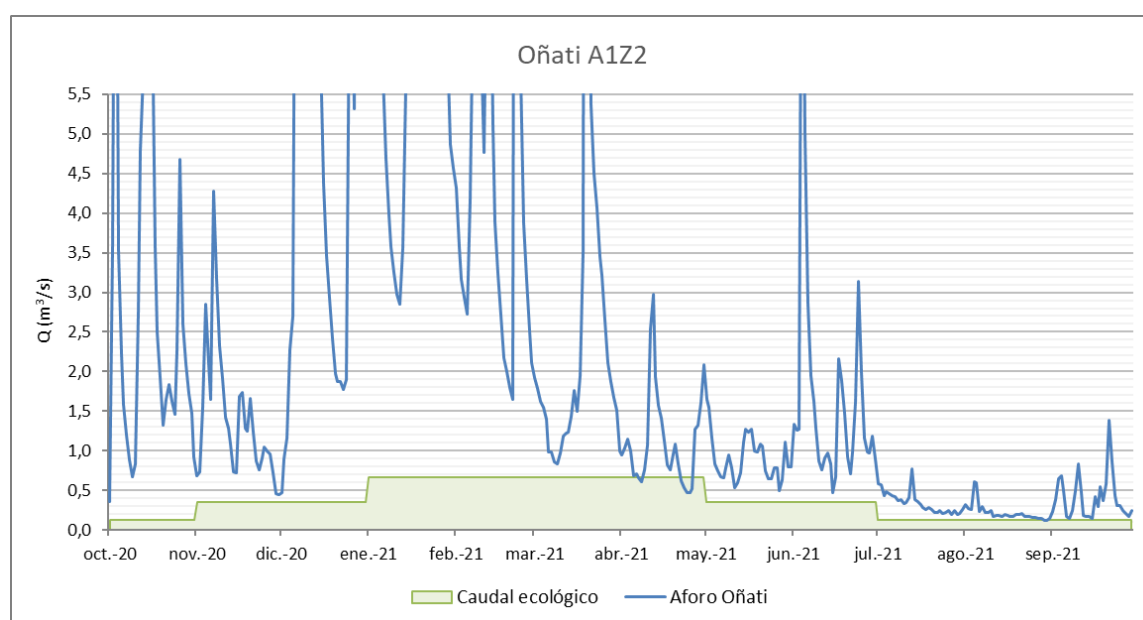
Figura 17 Hidrograma de la estación de aforo Oñati. Año hidrológico 2020-2021.

Oñati	Oct	Nov	Dic	Ene	Feb	Mar	Abr	May	Jun	Jul	Ago	Sep
Caudal mínimo ecológico (m³/s)	0,127	0,355	0,355	0,666	0,666	0,666	0,666	0,355	0,355	0,127	0,127	0,127
Nº de días medidos	31	30	31	31	28	31	30	31	30	31	31	30
Caudal medio (m³/s)	3,362	1,418	9,014	7,676	4,606	2,744	1,119	0,908	1,740	0,343	0,221	0,408
Nº de días con fallo	0	0	0	0	0	0	7	0	0	0	2	0
% de días con fallo	0,00	0,00	0,00	0,00	0,00	0,00	23,33	0,00	0,00	0,00	6,45	0,00
Déficit medio (m³/s)	0,000	0,000	0,000	0,000	0,000	0,000	0,025	0,000	0,000	0,000	0,000	0,000
Déficit medio / caudal mínimo ecológico (%)	0	0	0	0	0	0	4	0	0	0	0	0
Valoración de cumplimiento	SI	SI	SI	SI	SI	SI	SI	SI	SI	SI	SI	SI
	Valoración anual: Cumplimiento.

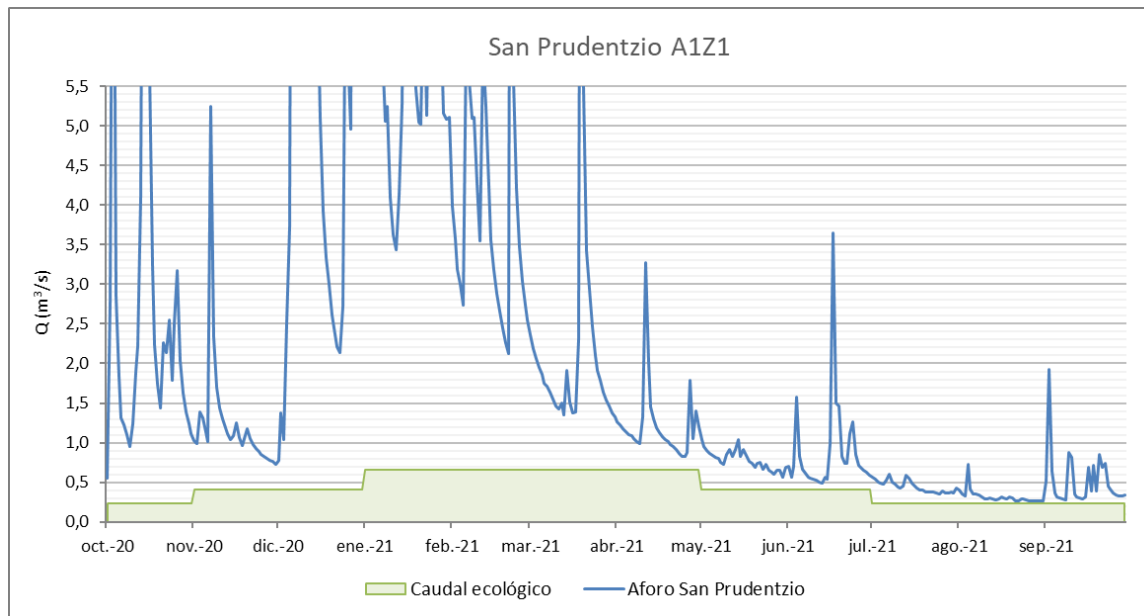
Figura 18 Hidrograma de la estación de aforo San Prudentzio. Año hidrológico 2020-2021.

San Prudentzio	Oct	Nov	Dic	Ene	Feb	Mar	Abr	May	Jun	Jul	Ago	Sep
Caudal mínimo ecológico (m³/s)	0,232	0,414	0,414	0,664	0,664	0,664	0,664	0,414	0,414	0,232	0,232	0,232
Nº de días medidos	31	30	31	31	28	31	30	31	30	31	31	30
Caudal medio (m³/s)	2,880	1,247	9,318	7,118	4,112	2,291	1,219	0,784	0,876	0,447	0,318	0,511
Nº de días con fallo	0	0	0	0	0	0	0	0	0	0	0	0
% de días con fallo	0,00	0,00	0,00	0,00	0,00	0,00	0,00	0,00	0,00	0,00	0,00	0,00
Déficit medio (m³/s)	0,000	0,000	0,000	0,000	0,000	0,000	0,000	0,000	0,000	0,000	0,000	0,000
Déficit medio / caudal mínimo ecológico (%)	0	0	0	0	0	0	0	0	0	0	0	0
Valoración de cumplimiento	SI	SI	SI	SI	SI	SI	SI	SI	SI	SI	SI	SI
	Valoración anual: Cumplimiento.

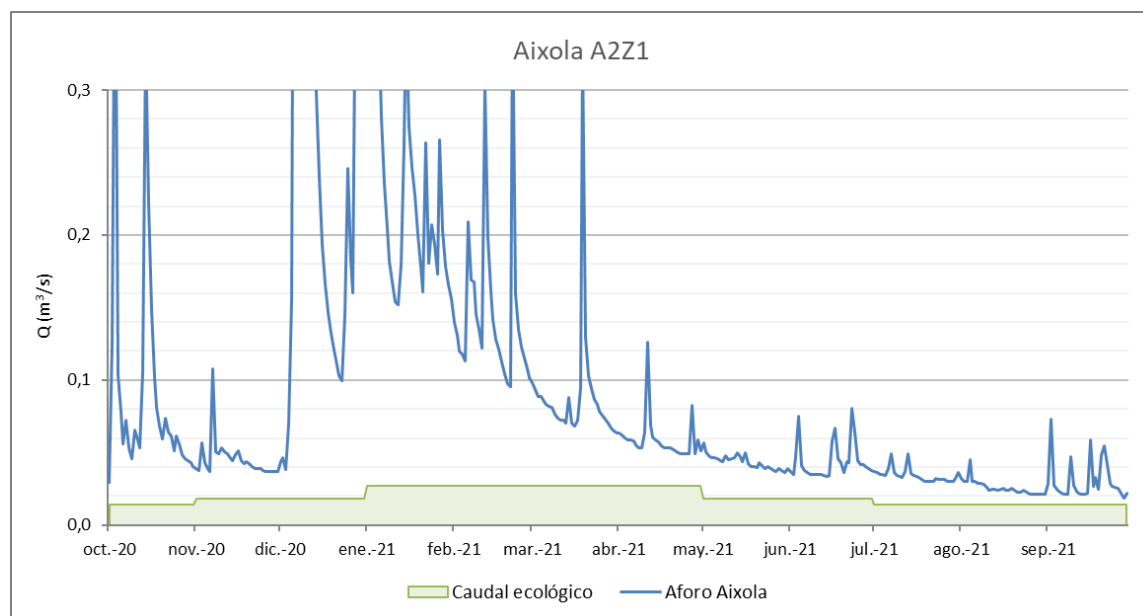
Figura 19 Hidrograma de la estación de aforo Aixola. Año hidrológico 2020-2021.

Aixola	Oct	Nov	Dic	Ene	Feb	Mar	Abr	May	Jun	Jul	Ago	Sep
Caudal mínimo ecológico (m³/s)	0,014	0,018	0,018	0,027	0,027	0,027	0,027	0,018	0,018	0,014	0,014	0,014
Nº de días medidos	31	30	31	31	28	31	30	31	30	31	31	30
Caudal medio (m³/s)	0,094	0,045	0,322	0,245	0,148	0,090	0,059	0,044	0,044	0,034	0,026	0,030
Nº de días con fallo	0	0	0	0	0	0	0	0	0	0	0	0
% de días con fallo	0,00	0,00	0,00	0,00	0,00	0,00	0,00	0,00	0,00	0,00	0,00	0,00
Déficit medio (m³/s)	0,000	0,000	0,000	0,000	0,000	0,000	0,000	0,000	0,000	0,000	0,000	0,000
Déficit medio / caudal mínimo ecológico (%)	0	0	0	0	0	0	0	0	0	0	0	0
Valoración de cumplimiento	SI	SI	SI	SI	SI	SI	SI	SI	SI	SI	SI	SI
	Valoración anual: Cumplimiento. Observaciones: Se considera que la estación está en régimen natural.

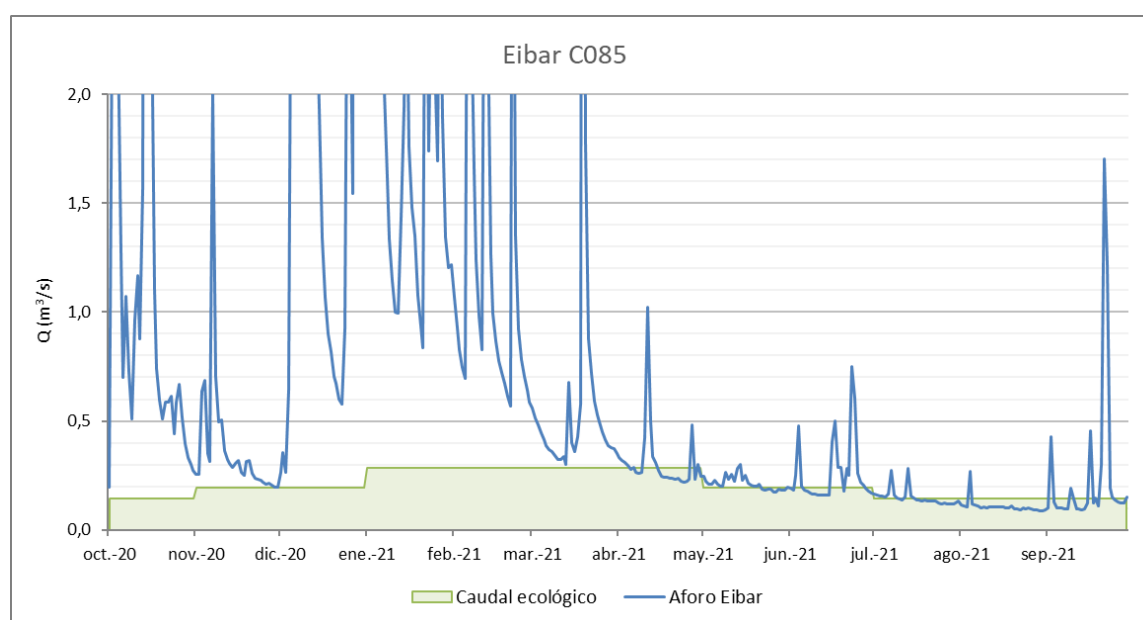
Figura 20 Hidrograma de la estación de aforo Eibar. Año hidrológico 2020-2021.

Eibar	Oct	Nov	Dic	Ene	Feb	Mar	Abr	May	Jun	Jul	Ago	Sep
Caudal mínimo ecológico (m³/s)	0,146	0,196	0,196	0,286	0,286	0,286	0,286	0,196	0,196	0,146	0,146	0,146
Nº de días medidos	31	30	31	31	28	31	30	31	30	31	31	30
Caudal medio (m³/s)	1,588	0,382	5,271	2,657	1,323	0,704	0,310	0,214	0,257	0,148	0,107	0,240
Nº de días con fallo	0	1	0	0	0	0	18	10	16	20	30	21
% de días con fallo	0,00	3,33	0,00	0,00	0,00	0,00	60,00	32,26	53,33	64,52	96,77	70,00
Déficit medio (m³/s)	0,000	0,000	0,000	0,000	0,000	0,000	0,025	0,004	0,013	0,010	0,043	0,022
Déficit medio / caudal mínimo ecológico (%)	0	0	0	0	0	0	9	2	7	7	29	15
Valoración de cumplimiento	SI	SI	SI	SI	SI	SI	NO	SI	NO	NO	NO	NO
							Leve		Leve	Leve	Grave	Leve
Valoración anual: Cumplimiento.

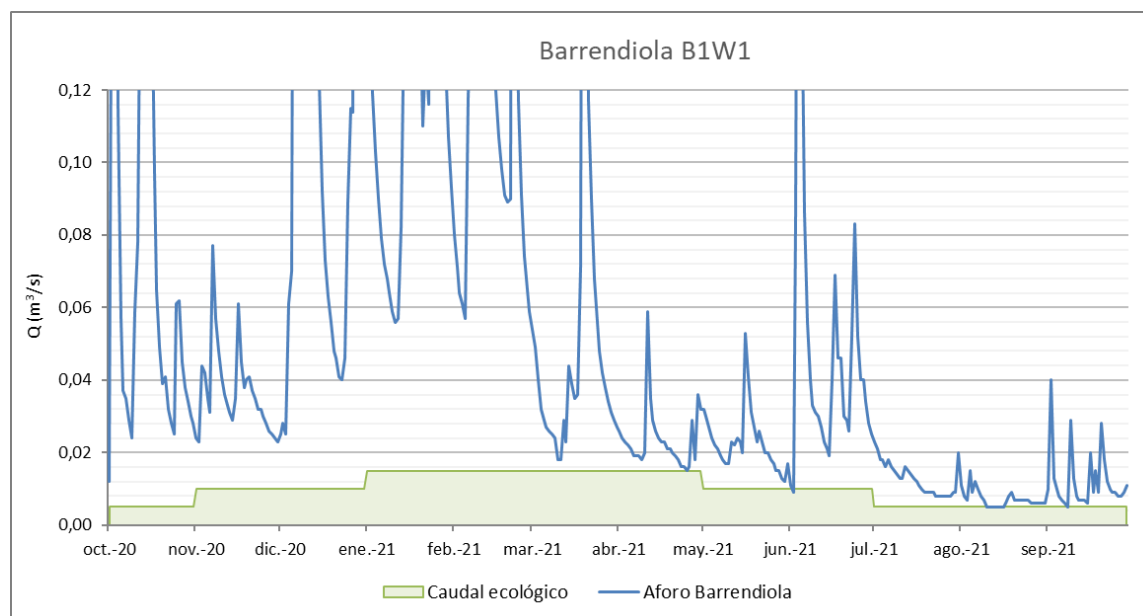
Figura 23 Hidrograma de la estación de aforo Barrendiola. Año hidrológico 2020-2021.

Las estaciones de aforo de Barrendiola y Matxinbenta están en régimen natural y, por tanto, no son exigibles caudales mínimos ecológicos superiores al régimen natural en cada momento. De las tres estaciones restantes, en Aizarnazabal e Ibaieder se cumplen los caudales ecológicos establecidos en el Plan Hidrológico. En Aitzu, sin embargo, se registran incumplimientos calificados como muy graves y graves en los meses de agosto y septiembre.

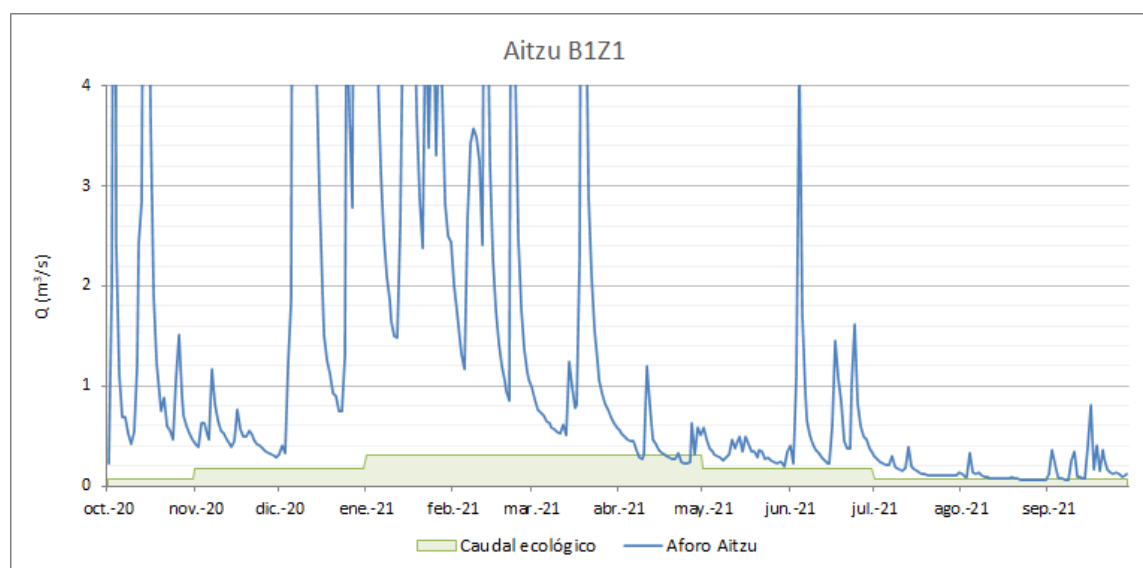
Figura 28 Hidrograma de la estación de aforo Aitzu comparada con los caudales ecológicos establecidos en el tercer ciclo de planificación. Año hidrológico 2020-2021.

En cualquier caso, conviene aclarar, que los resultados de este documento deben recoger el resultado del análisis del cumplimiento de los caudales ecológicos respecto del plan hidrológico del segundo ciclo.

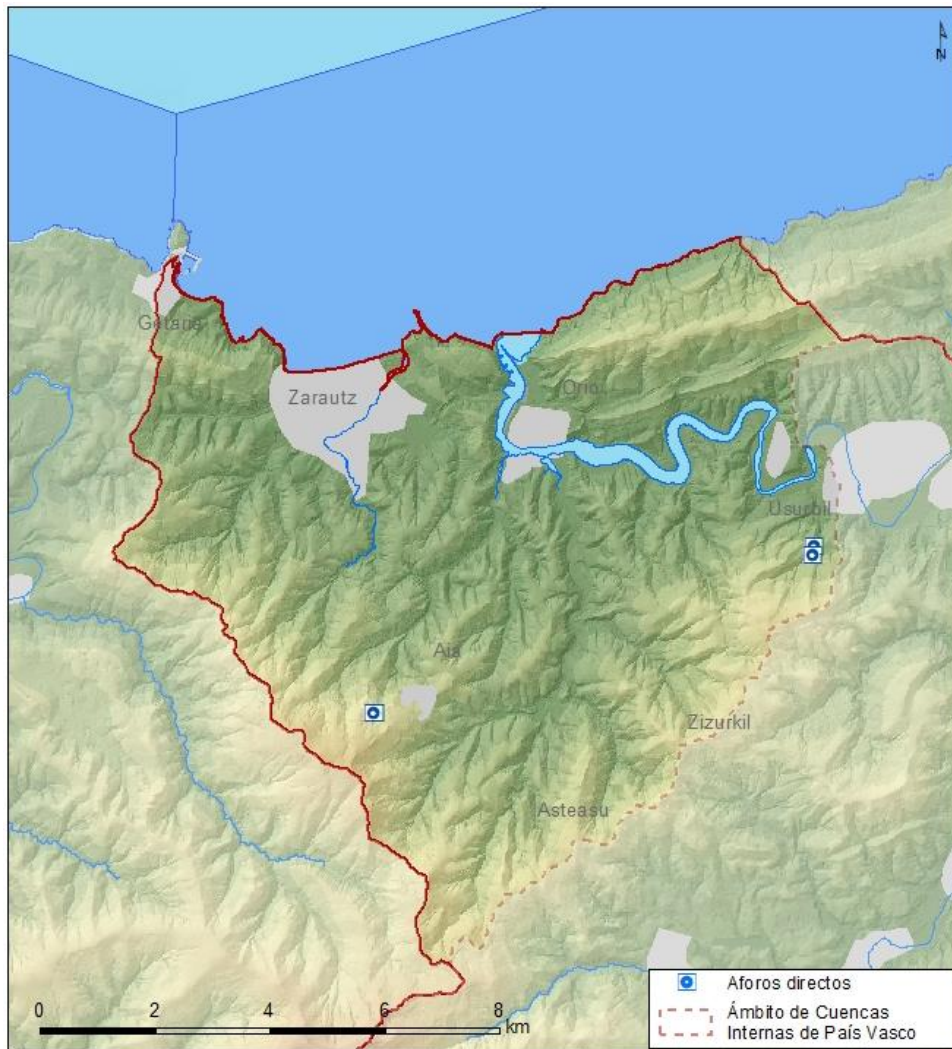
Figura 29 Ubicación de las estaciones de aforo y afloros directos realizados en la Unidad Hidrológica Oria.

El análisis de los resultados de los afloros realizados indica que en todas las tomas se respetan los caudales ecológicos.

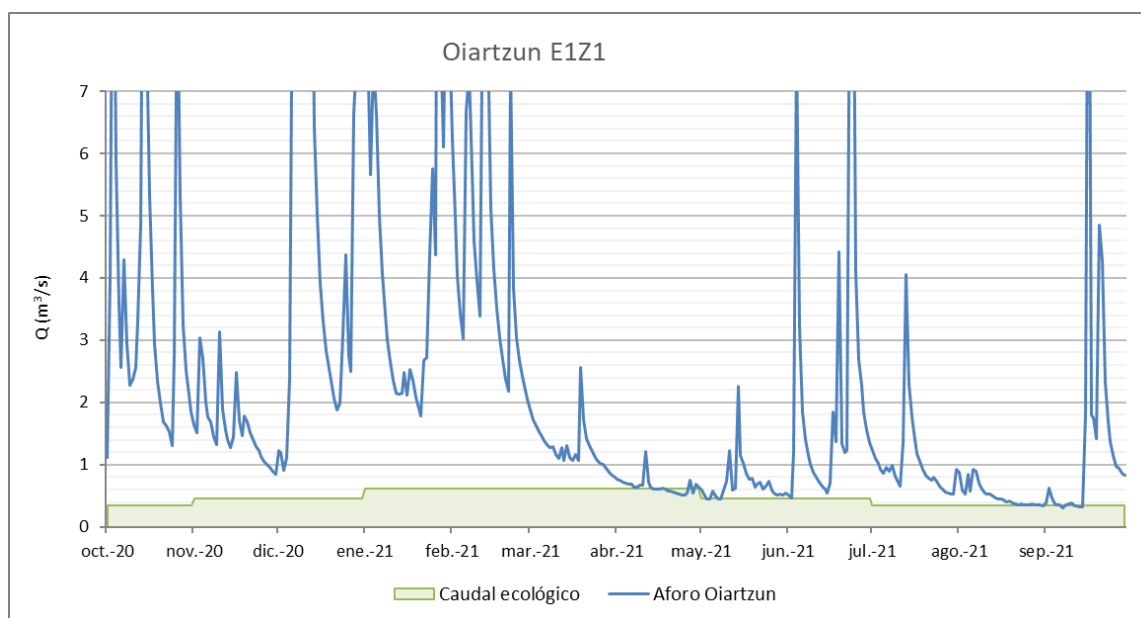
Figura 31 Hidrograma de la estación de aforo Oiartzun. Año hidrológico 2020-2021.

A la vista de los caudales registrados en la estación de aforo de Oiartzun se concluye que se cumplen los caudales ecológicos establecidos en la normativa del Plan Hidrológico vigente.

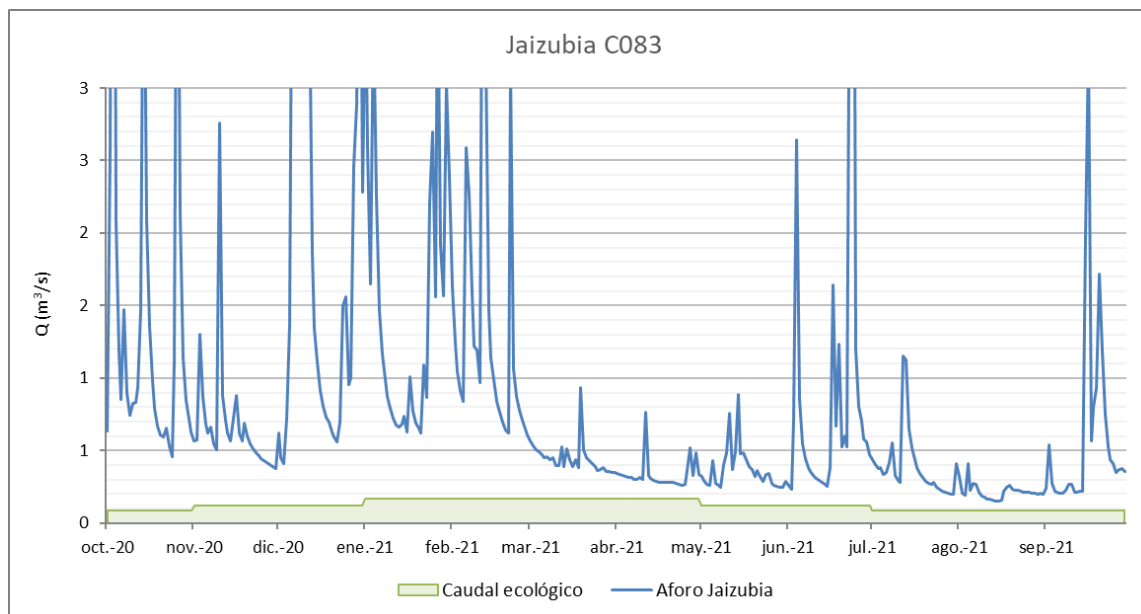
Figura 33 Hidrograma de la estación de aforo Jaizubia. Año hidrológico 2020-2021.

A la vista de los resultados, la estación de Jaizubia cumple con el régimen de caudales ecológicos establecido en la normativa del Plan Hidrológico vigente.
