**Informe de seguimiento
del grado de
cumplimiento de los
regímenes de caudales
ecológicos**
Año hidrológico 2022-2023

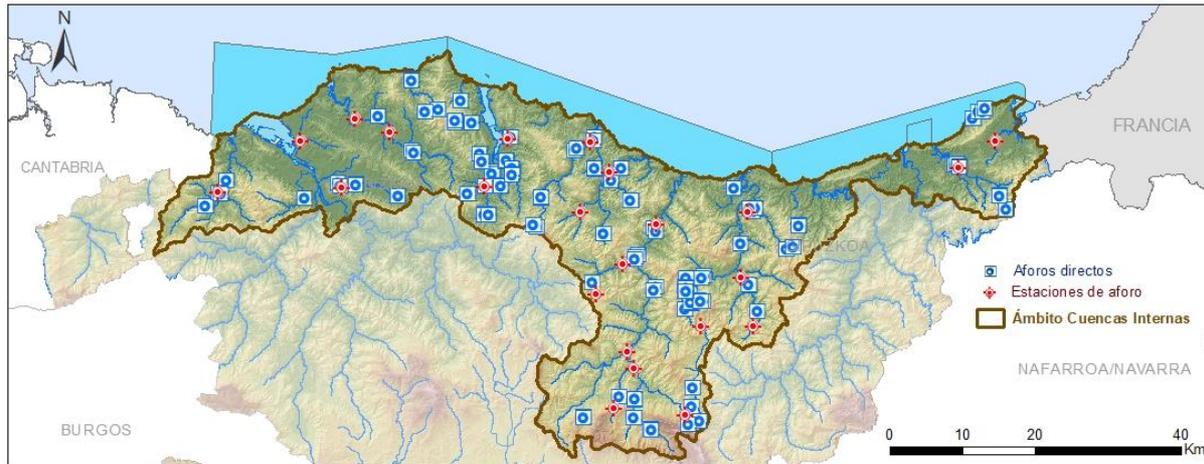
Figura 1 Estaciones de aforo y captaciones aforadas en el año hidrológico 2022-2023.

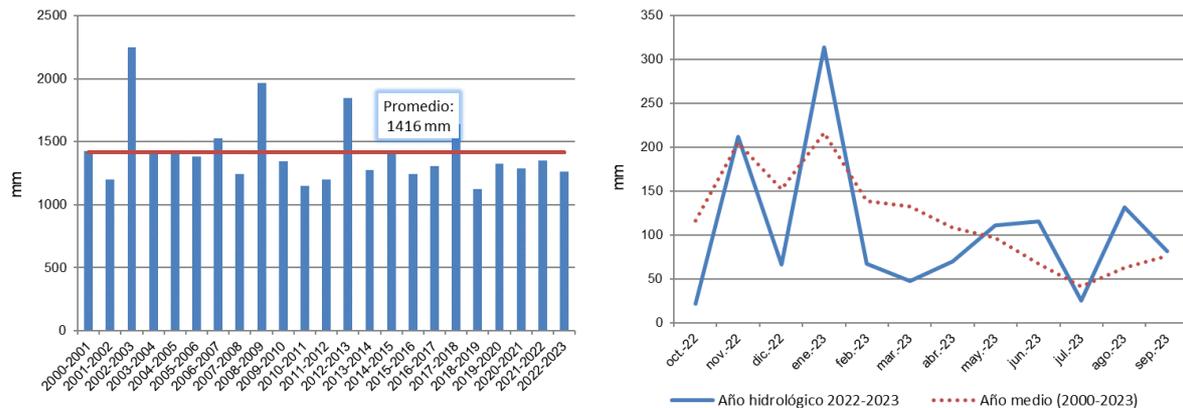
Figura 2 Evolución de la precipitación en la estación de Altzola (Fuente: Euskalmet).

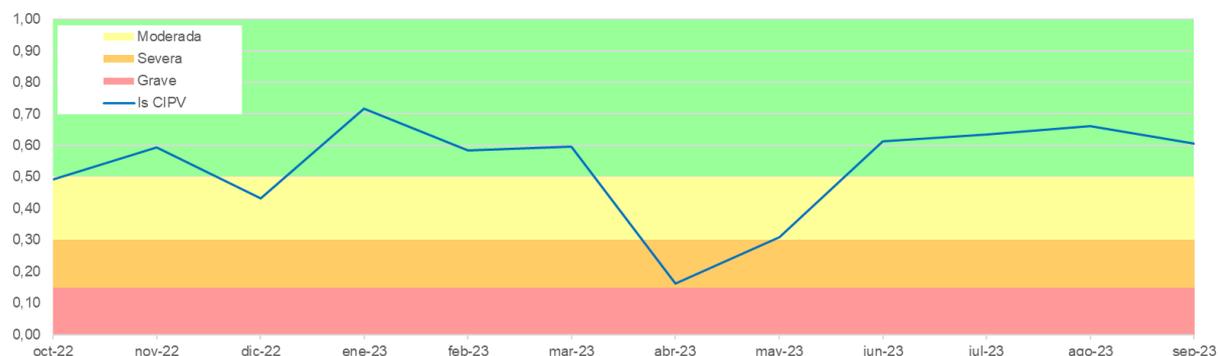
Figura 3 Evolución del indicador global de sequía de las Cuencas Internas del País Vasco

Se puede observar que, debido a la escasez de precipitaciones en diciembre y desde febrero a abril, el indicador de sequía global ha alcanzado su mínimo en el mes de abril donde se produjeron situaciones adversas en gran parte de las unidades territoriales, sobre todo en las unidades con sistemas de explotación basados en recursos no regulados.

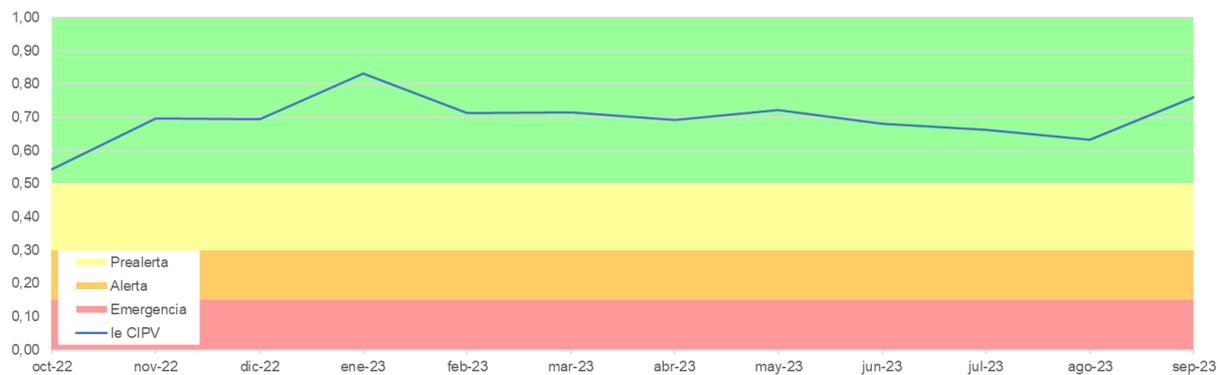
Figura 4 Evolución del indicador global de escasez de las Cuencas Internas del País Vasco

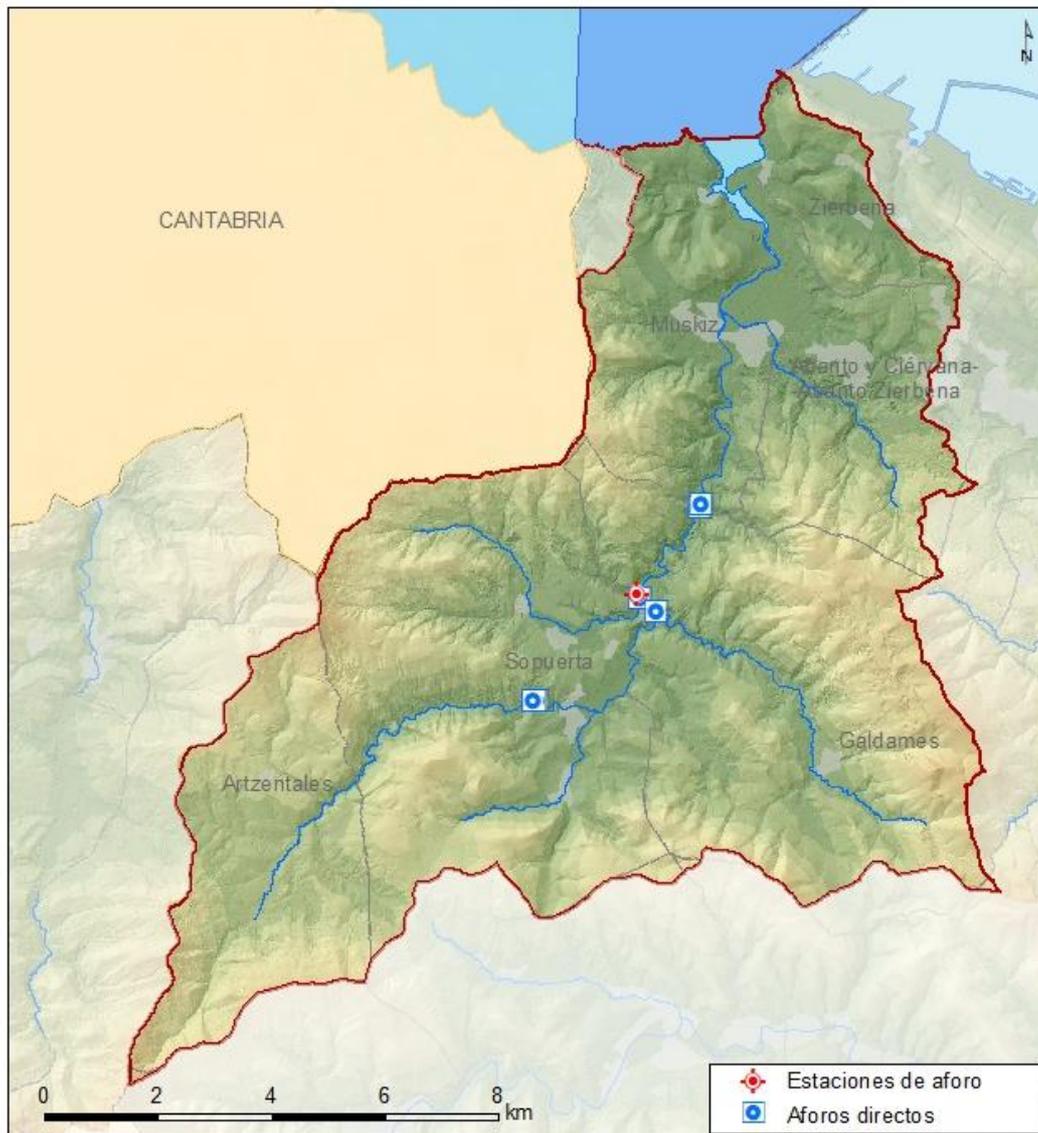
Figura 5 Ubicación de los aforos directos realizados en la Unidad Hidrológica Barbadun.

En la UH Barbadun se ha seleccionado la estación de aforo de Arenao, que se incorporó el pasado año tras la revisión y validación de datos, para la realización del análisis del grado de cumplimiento de los regímenes de caudales ecológicos. Además, se ha llevado a cabo el control de 3 captaciones de la cuenca.

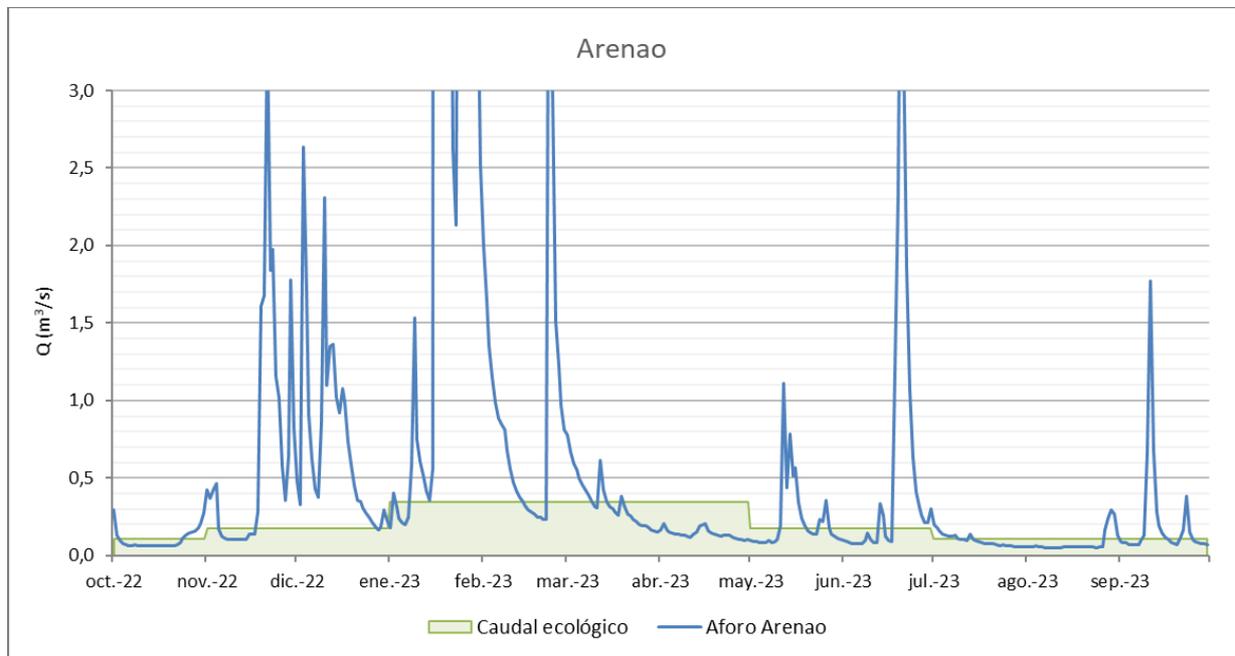
Figura 6 Hidrograma de la estación de aforo Arenao. Año hidrológico 2022-2023.

La estación de aforo de Arenao registra incumplimientos calificados como muy graves en los meses de abril y agosto, graves en los meses de octubre, mayo y junio y leves en noviembre, enero, febrero, marzo, julio y septiembre por lo que se concluye que dicha estación incumple de forma leve a nivel anual. Es preciso indicar que esta estación se ha incorporado al seguimiento en el año hidrológico 2021-2022, y que por tanto los datos de esta estación no han podido ser considerados en la elaboración del Plan Hidrológico vigente. Los caudales ecológicos del Plan se determinaron con series resultantes del modelo hidrológico TETIS, dado que no se disponía de datos de esta estación de aforo. Con los nuevos datos de esta estación, lo que se está constatando es que el régimen de caudales mínimos ecológicos determinado por el Plan Hidrológico vigente no se ajusta plenamente a su realidad hidrológica. Se considera que el hidrograma proporcionado por la estación puede ser relevante en el proceso de perfeccionamiento y ajuste de estos caudales ecológicos en el cuarto ciclo de planificación.

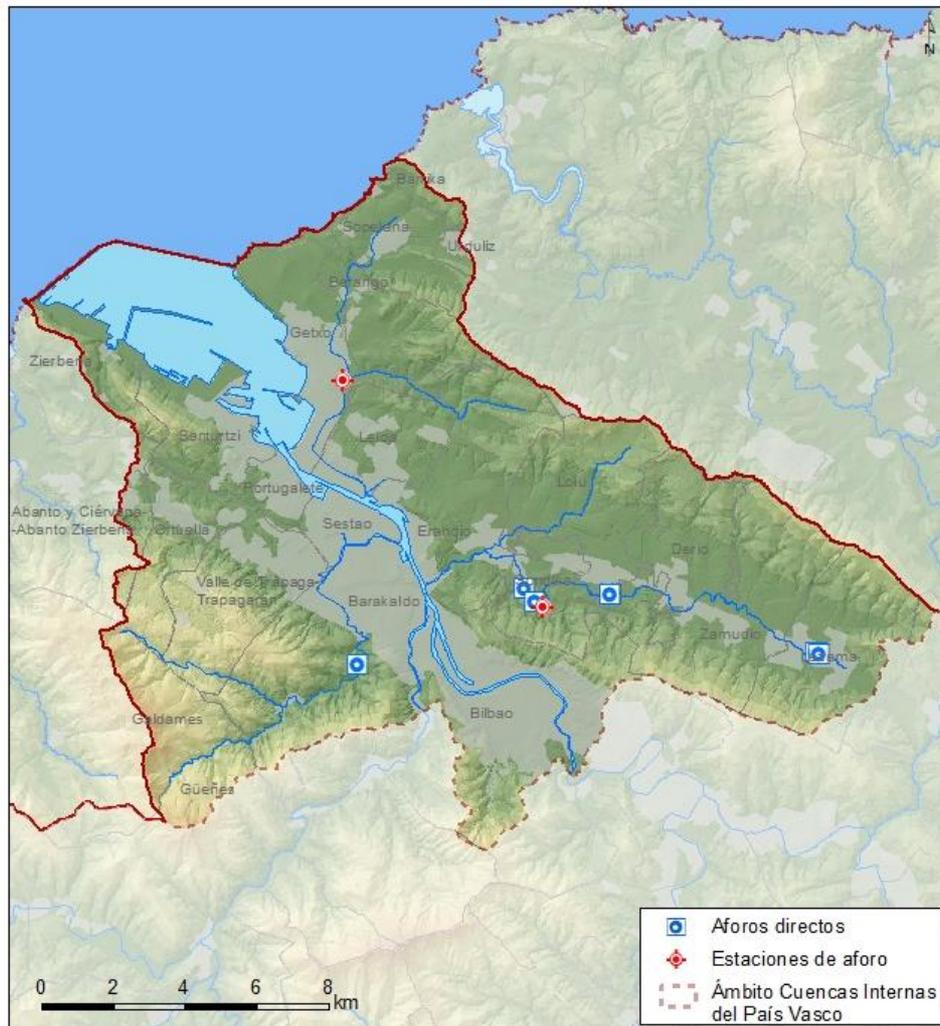
Figura 7 Ubicación de los aforos directos realizados en la Unidad Hidrológica Ibaizabal.

En el ámbito intracomunitario de la Unidad Hidrológica Ibaizabal se incorporaron el pasado año dos estaciones de aforo para el análisis del seguimiento del grado de cumplimiento del régimen de caudales ecológicos. Del mismo modo, se han controlado 4 captaciones de la cuenca.

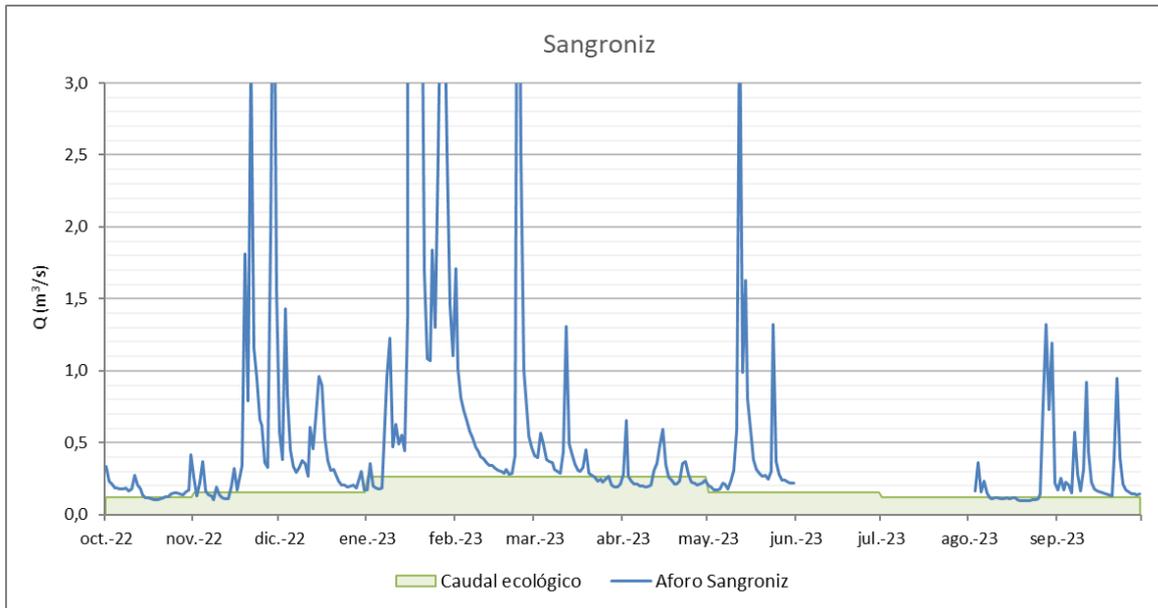
Figura 8 Hidrograma de la estación de aforo Sangroniz. Año hidrológico 2022-2023.

A la vista de los caudales registrados en las estaciones de Sangroniz y Larrainazubi se concluye que ambas estaciones cumplen los caudales fijados en el Plan Hidrológico vigente.

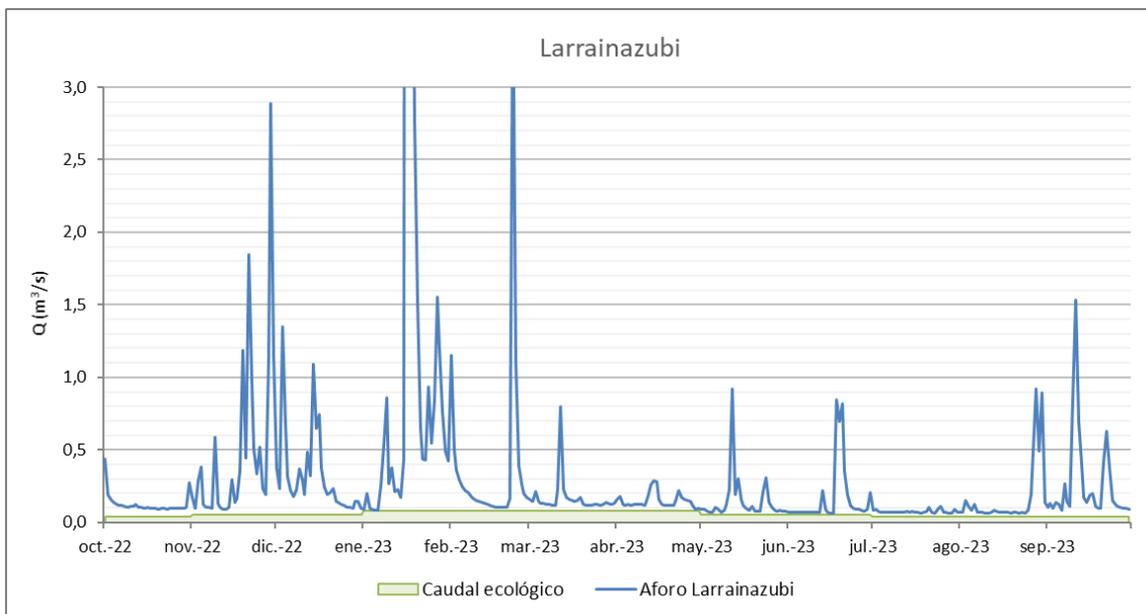
Figura 9 Hidrograma de la estación de aforo Larrainazubi. Año hidrológico 2022-2023.

A la vista de los datos analizados para la estación de aforo de Larrainazubi se observa que los valores de caudal circulante distan algo de los valores adoptados para los caudales ecológicos, por lo que será conveniente valorar la posibilidad de ajustar dichos valores en el nuevo ciclo de planificación.

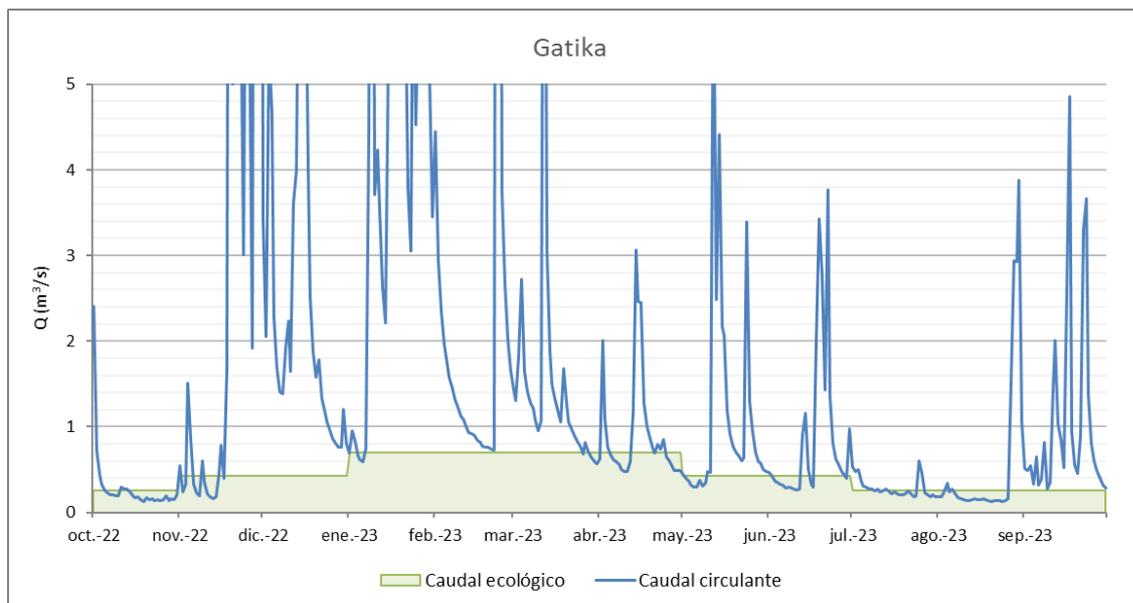
Figura 11 Hidrograma de la estación de aforo Gatika. Año hidrológico 2022-2023.

En la cuenca del río Butroe no existen aprovechamientos significativos, concluyendo, por lo tanto, que el descenso de los caudales circulantes por debajo del ecológico es un reflejo de la respuesta natural de la cuenca al régimen de precipitaciones registradas. En consecuencia, el análisis señala que no se producen incumplimientos de caudales ecológicos correspondientes en estas estaciones. No obstante, es preciso indicar que los datos de estas estaciones deben ser considerados en la elaboración del siguiente Plan Hidrológico, dado que se está constatando que el régimen de caudales mínimos ecológicos determinado por el Plan Hidrológico vigente no se ajusta plenamente a su realidad hidrológica.

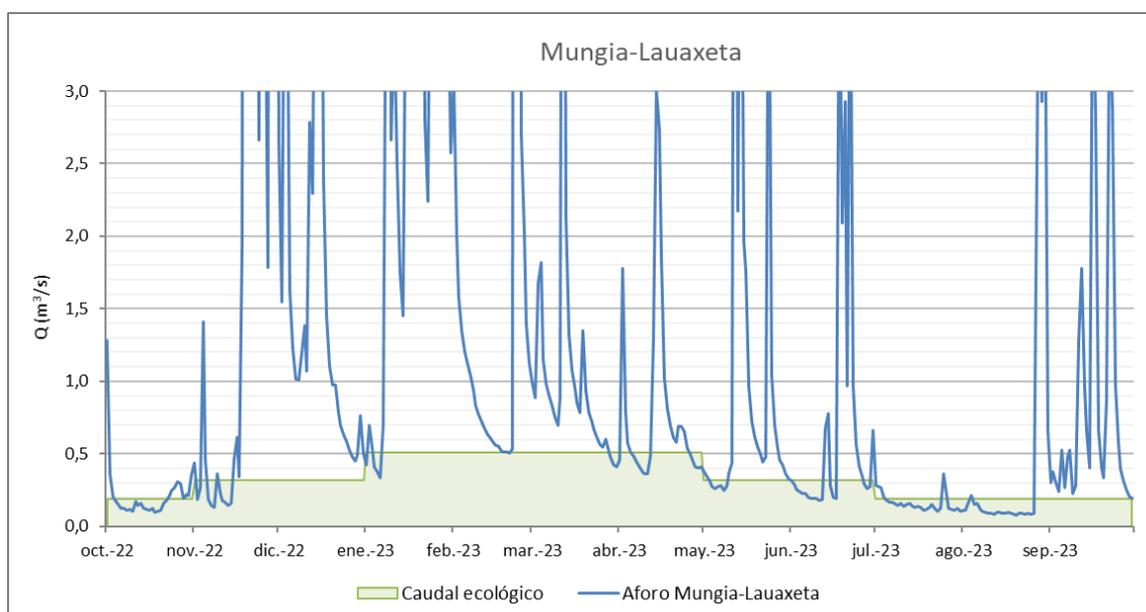
Figura 12 Hidrograma de la estación de aforo Mungia-Lauaxeta. Año hidrológico 2022-2023.

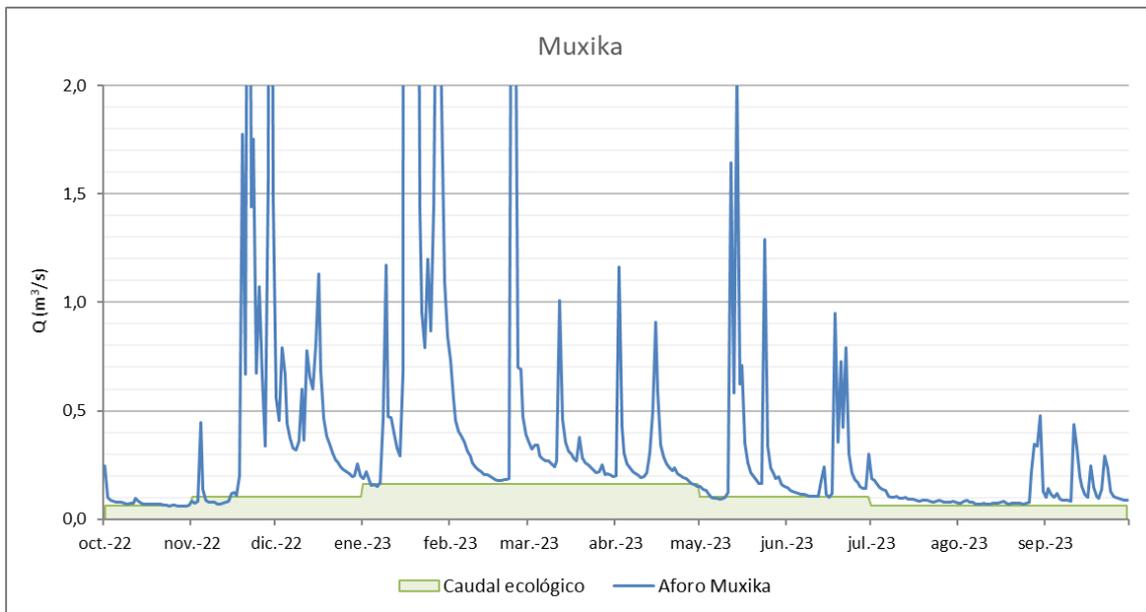
Figura 14 Hidrograma de la estación de aforo Muxika. Año hidrológico 2022-2023.

A la vista de los caudales registrados en las estaciones de Muxika y Olalde se concluye que en la estación de Muxika se cumplen los caudales ecológicos establecidos en el Plan Hidrológico del tercer ciclo. En Olalde, sin embargo, se registra un incumplimiento calificado como grave en el mes de octubre y dos incumplimientos calificados como leves en noviembre y agosto, coincidiendo con la situación de sequía prolongada diagnosticada en la unidad Oka.

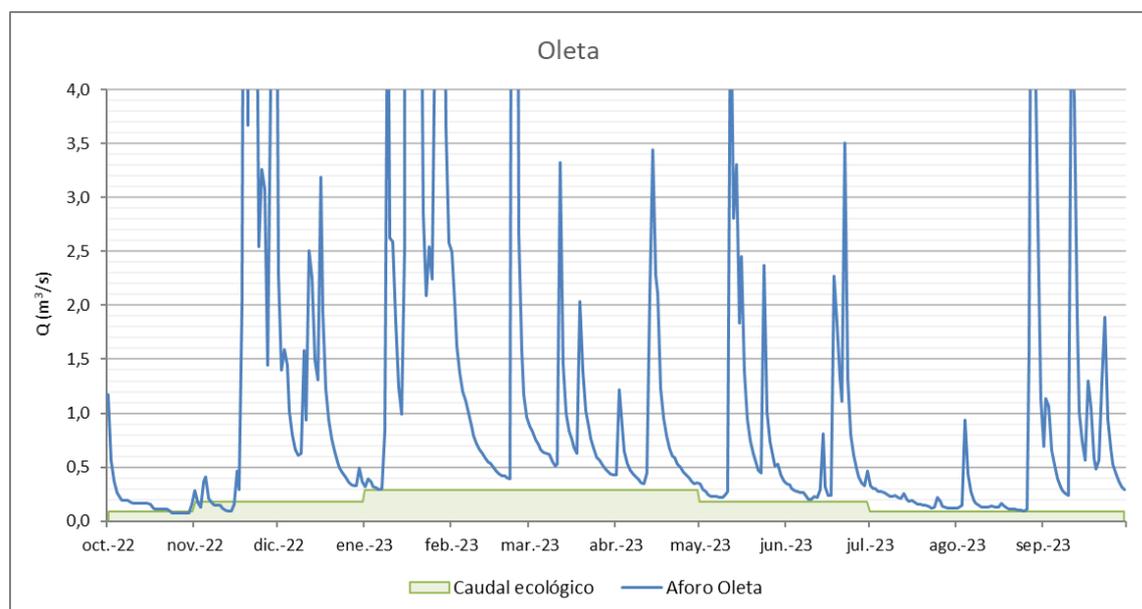
Figura 17 Hidrograma de la estación de aforo Oleta. Año hidrológico 2022-2023.

La estación de aforo de Oleta presenta incumplimientos en los meses de octubre y noviembre, no obstante, estos incumplimientos se califican como leves, por lo que, según el análisis realizado a nivel anual, se concluye que se cumplen los caudales ecológicos establecidos en el Plan Hidrológico vigente.

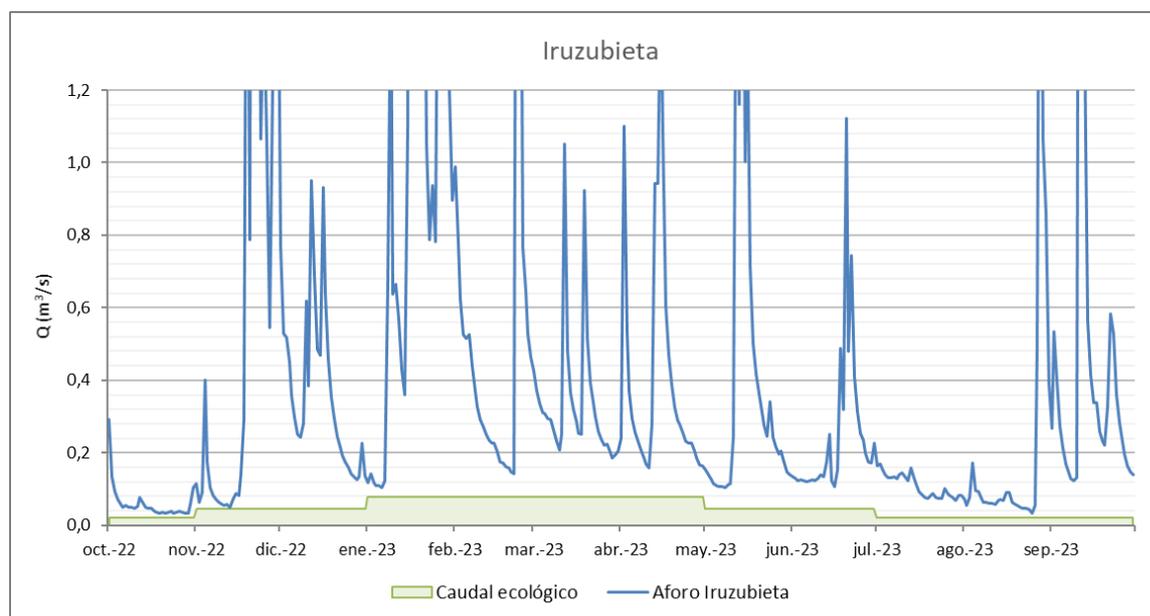
Figura 19 Hidrograma de la estación de aforo Iruzubieta. Año hidrológico 2022-2023.

A la vista de los resultados, en la estación de Iruzebieta no se observan incumplimientos. En cuanto a la estación de Berriatua, cumple con los caudales ecológicos establecidos, si bien es cierto que presenta incumplimiento leve en el mes de noviembre, por lo que se concluye que ambas estaciones cumplen los caudales ecológicos fijados en el Plan Hidrológico.

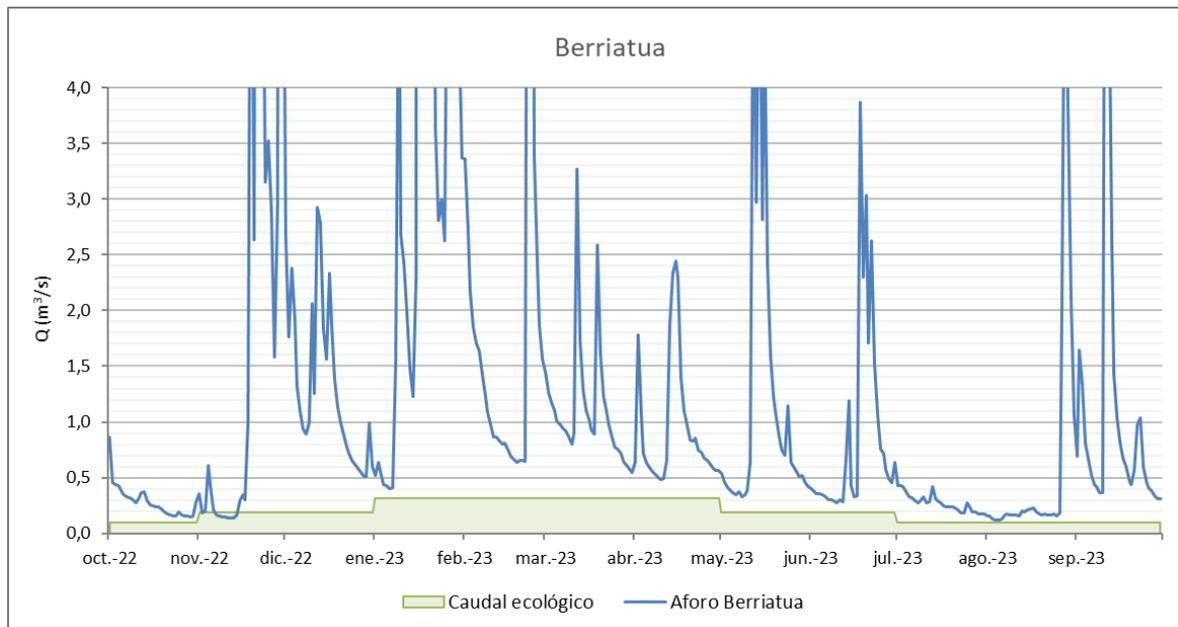
Figura 20 Hidrograma de la estación de aforo Berriatua. Año hidrológico 2022-2023.

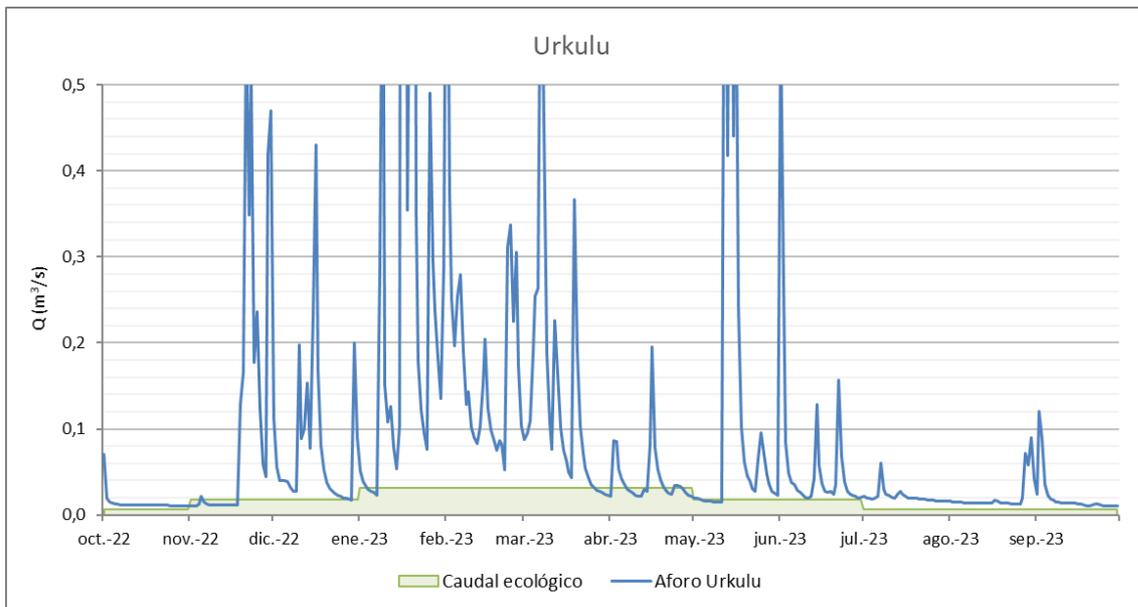
Figura 22 Hidrograma de la estación de aforo Urkulu. Año hidrológico 2022-2023.

Las estaciones de aforo de Urkulu y Aixola están en régimen natural y, por tanto, no son exigibles caudales mínimos ecológicos superiores al régimen natural en cada momento. En cuanto a las cuatro estaciones restantes, en el análisis realizado a nivel anual en San Prudentzio y Altzola, se produce un incumplimiento leve en el mes de noviembre. En la estación de Oñati se produce un incumplimiento grave en noviembre y en la estación de Eibar, se producen incumplimientos leves en octubre, noviembre, enero, julio y agosto. Sin embargo, se considera que la magnitud de éstos es cercana a la incertidumbre de las mediciones, por lo tanto, se concluye que todas las estaciones de esta unidad hidrológica cumplen los caudales ecológicos.

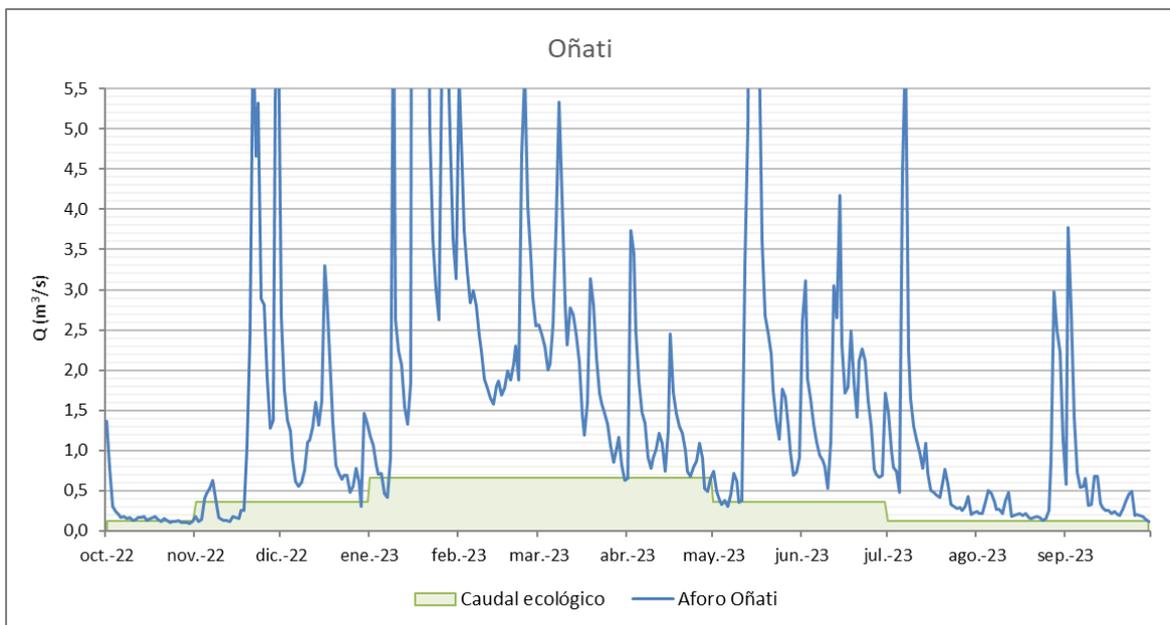
Figura 23 Hidrograma de la estación de aforo Oñati. Año hidrológico 2022-2023.

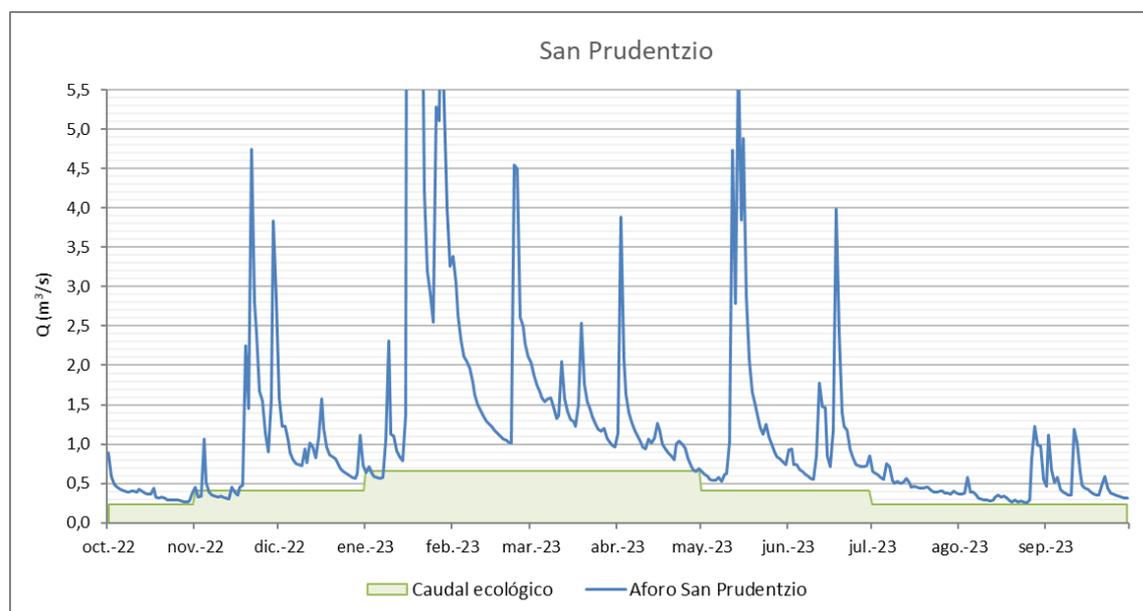
Figura 24 Hidrograma de la estación de aforo San Prudentzio. Año hidrológico 2022-2023.

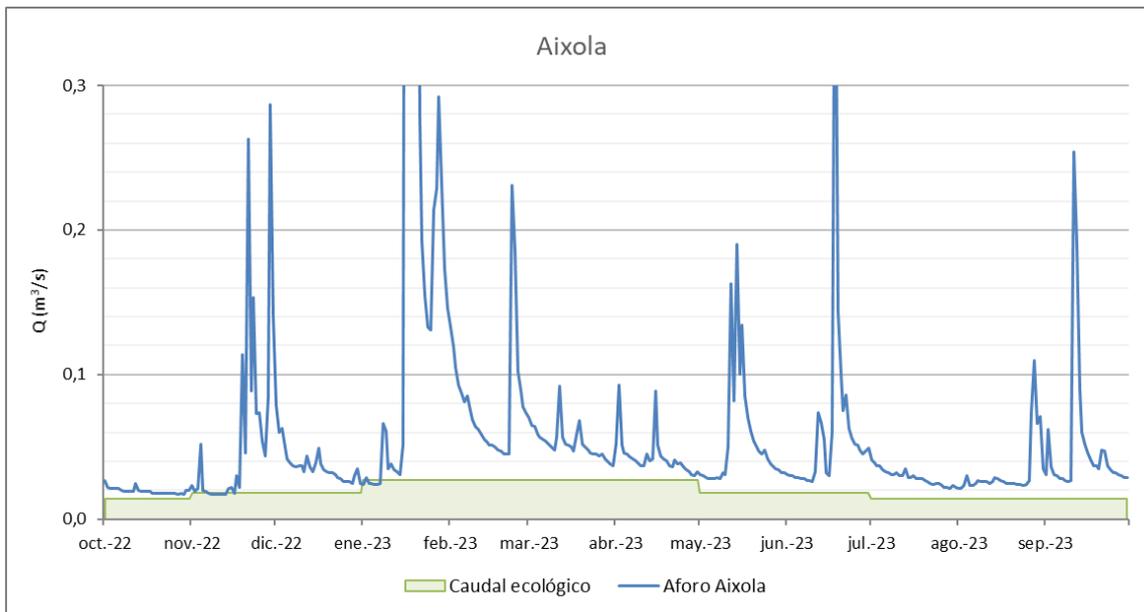
Figura 25 Hidrograma de la estación de aforo Aixola. Año hidrológico 2022-2023.

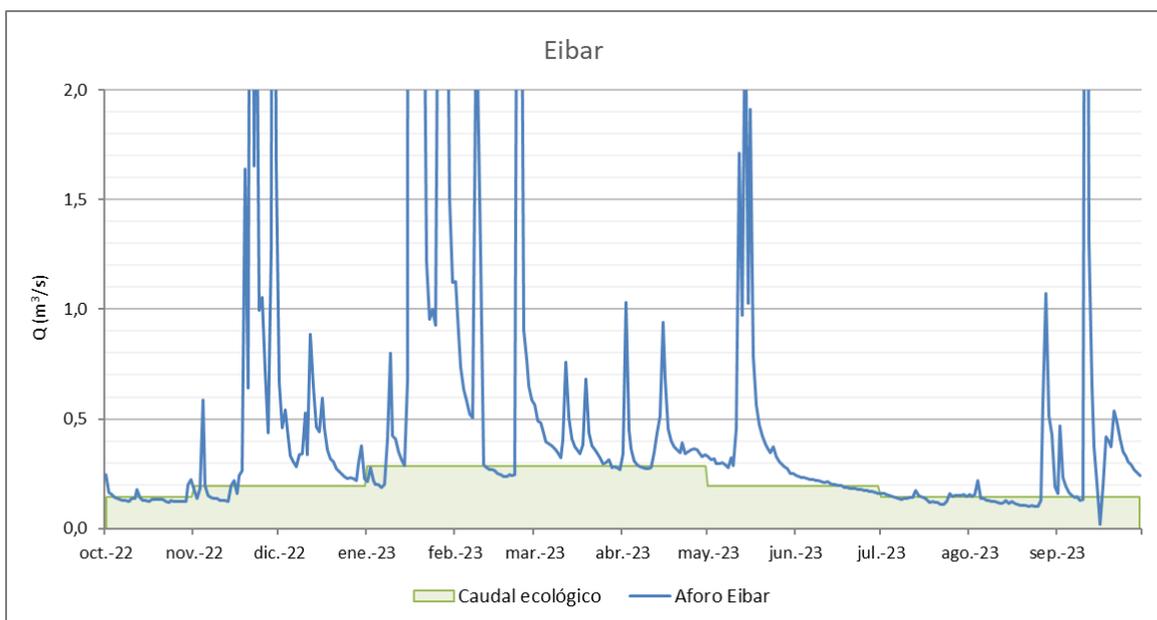
Figura 26 Hidrograma de la estación de aforo Eibar. Año hidrológico 2022-2023.

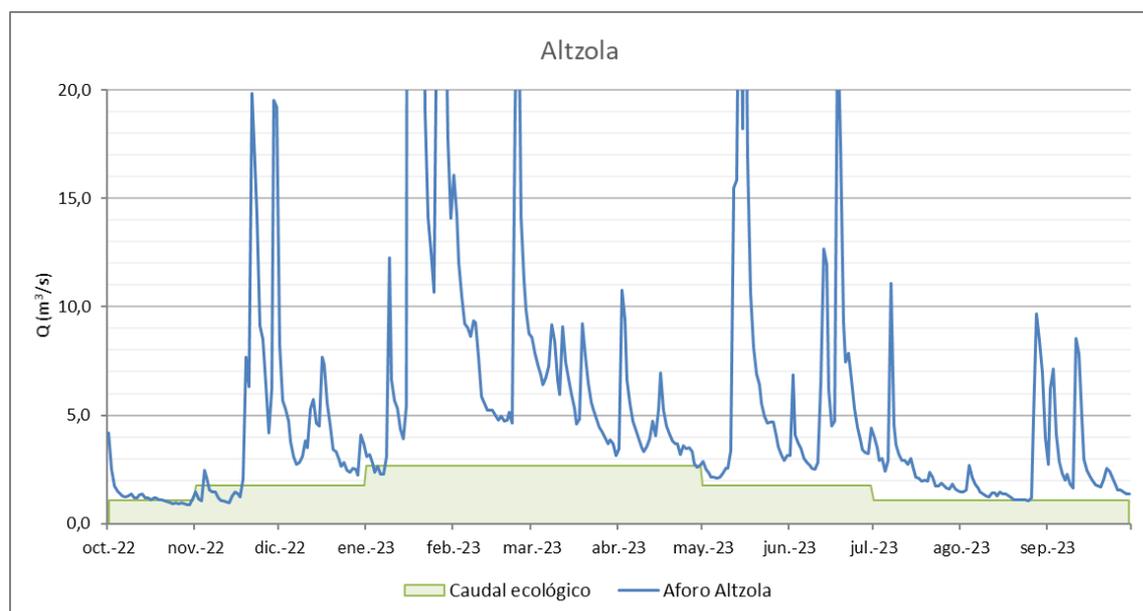
Figura 27 Hidrograma de la estación de aforo Altzola. Año hidrológico 2022-2023.

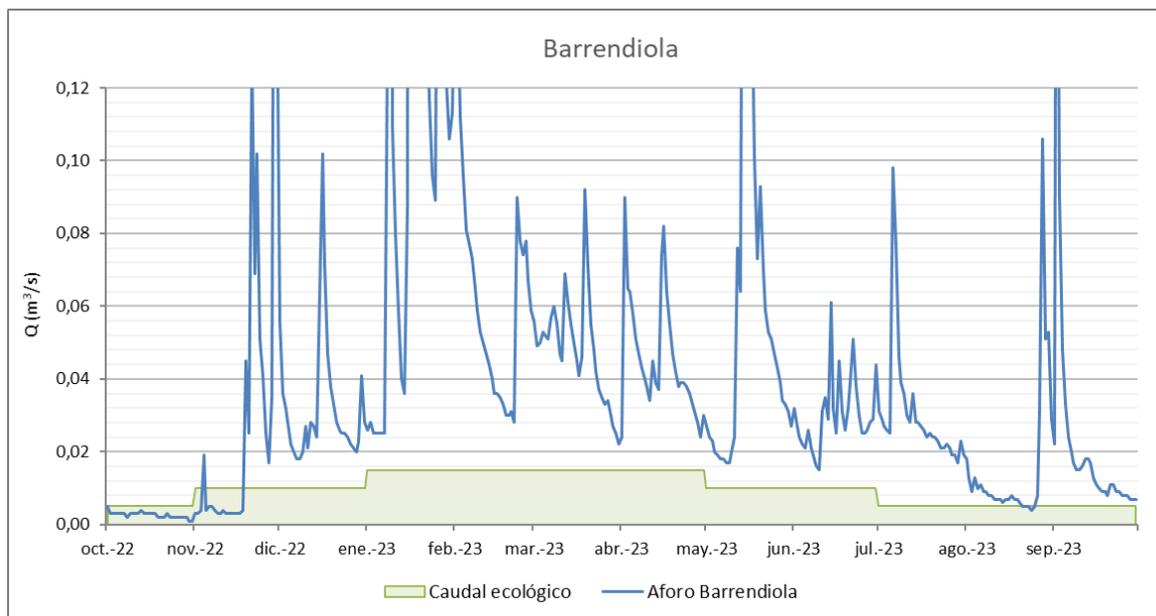
Figura 29 Hidrograma de la estación de aforo Barrendiola. Año hidrológico 2022-2023.

Las estaciones de aforo de Barrendiola y Matxinbenta están en régimen natural y, por tanto, no son exigibles caudales mínimos ecológicos superiores al régimen natural en cada momento. De las tres estaciones restantes, en Aizarnazabal, Ibaieder y Aitzu se cumplen los caudales ecológicos establecidos en el Plan Hidrológico.

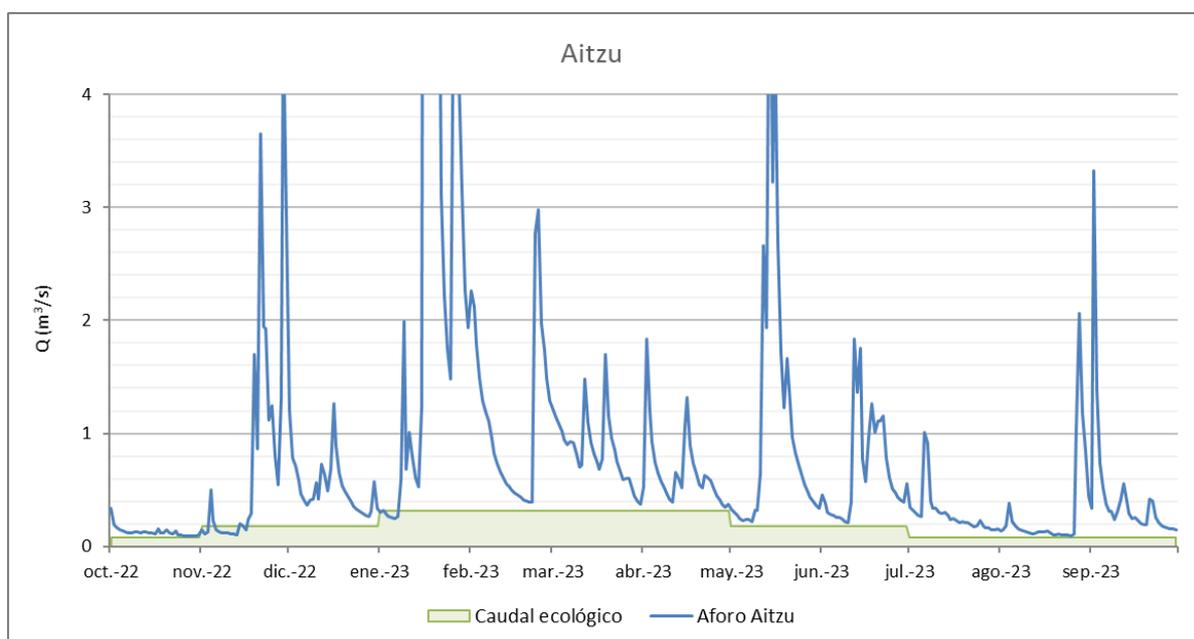
Figura 30 Hidrograma de la estación de aforo Aitzu. Año hidrológico 2022-2023.

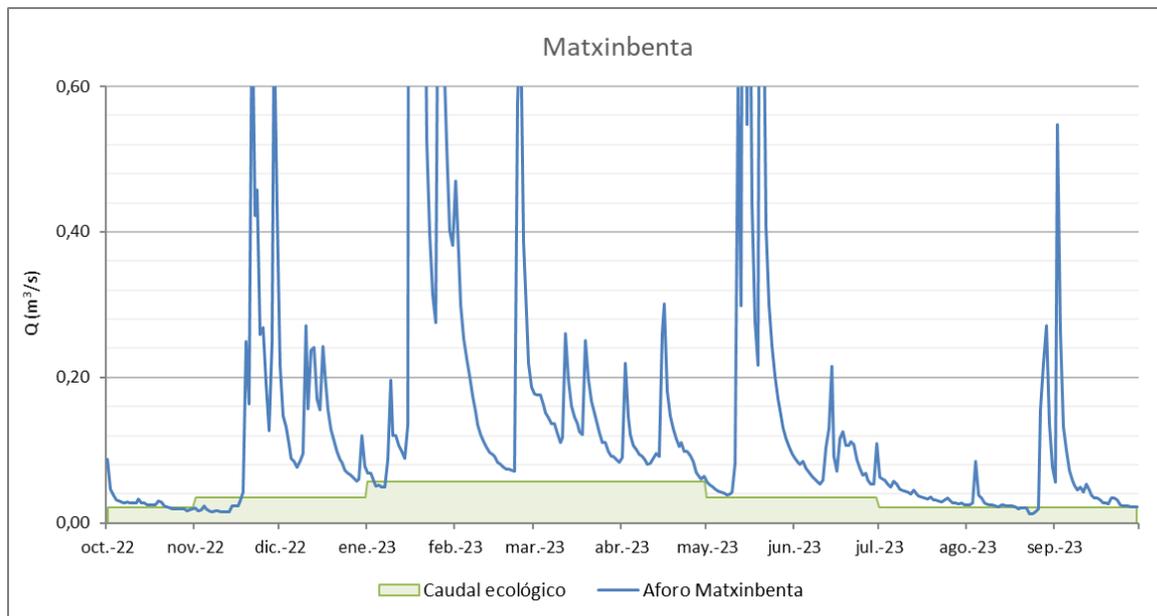
Figura 31 Hidrograma de la estación de aforo Matxinbenta. Año hidrológico 2022-2023.

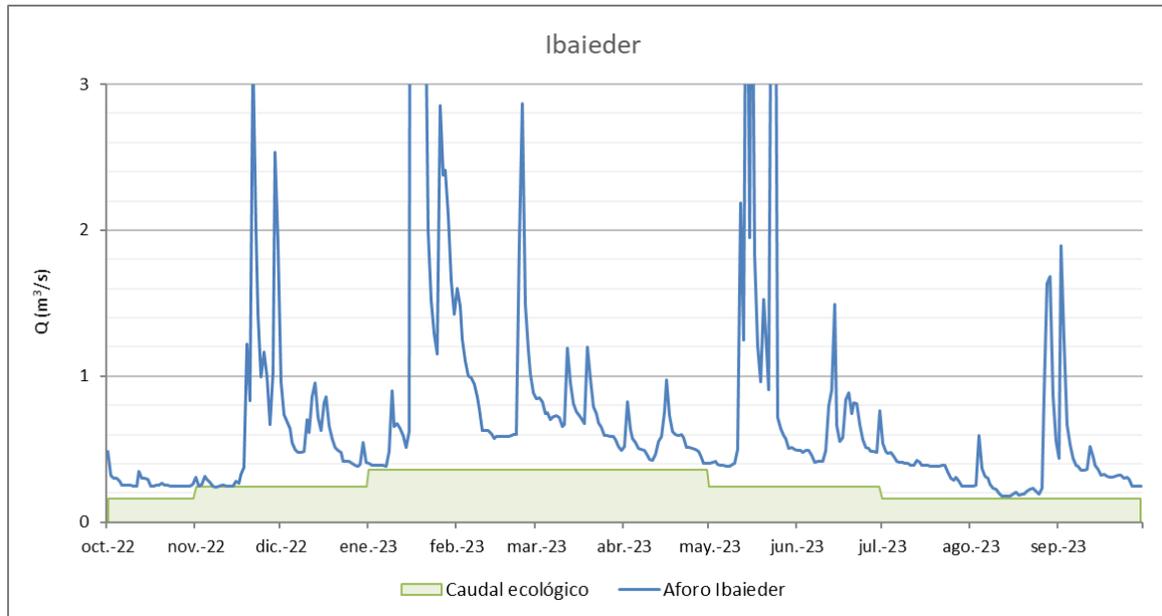
Figura 32 Hidrograma de la estación de aforo Ibaieder. Año hidrológico 2022-2023.

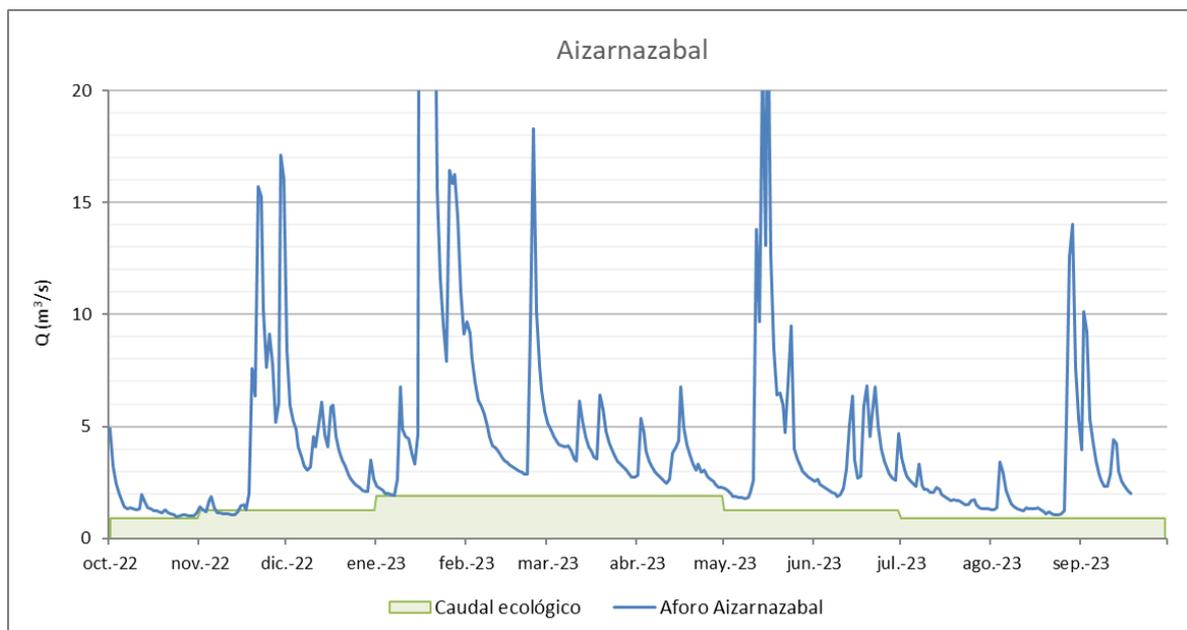
Figura 33 Hidrograma de la estación de aforo Aizarnazabal. Año hidrológico 2022-2023.

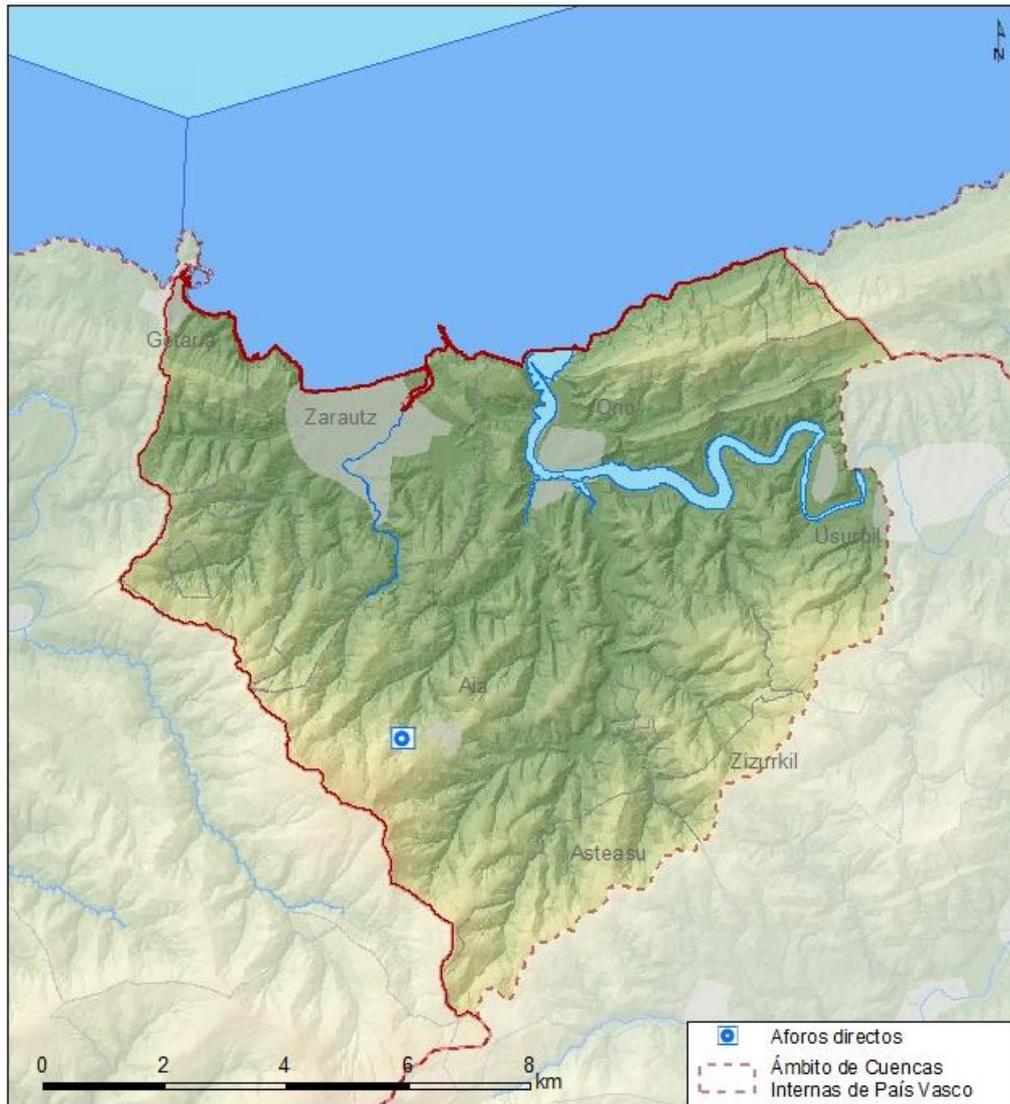
Figura 34 Ubicación de las estaciones de aforo y afloros directos realizados en la Unidad Hidrológica Oria.

En el ámbito intracomunitario de la Unidad Hidrológica Oria no existen estaciones de aforo. El seguimiento en este caso se ha basado en el control de una captación concreta.

El análisis de los resultados de los afloros realizados indica que en todas las tomas se respetan los caudales ecológicos.

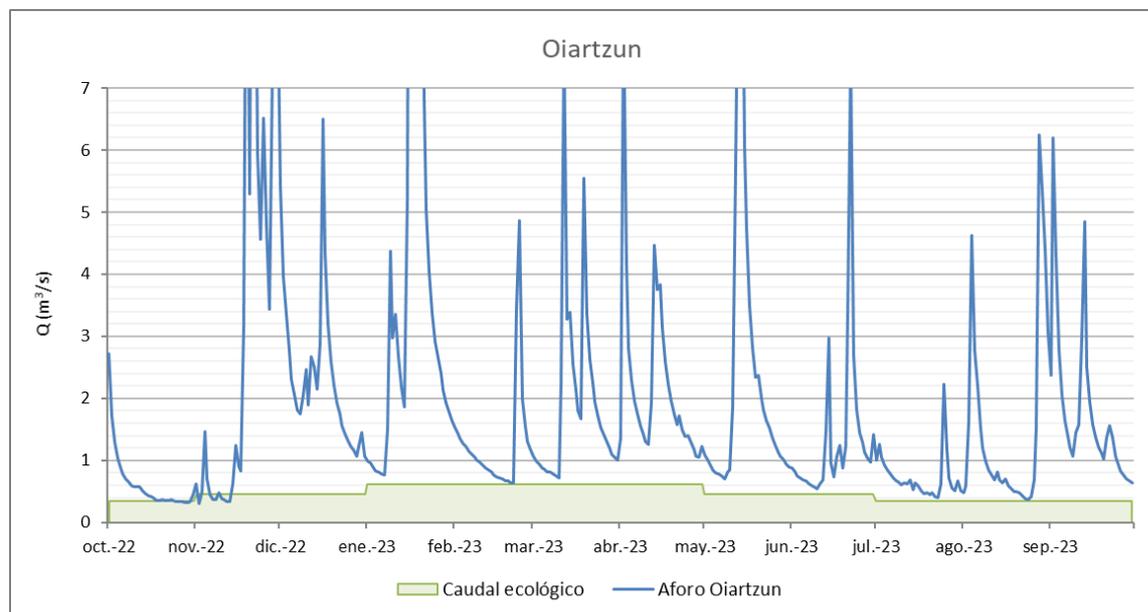
Figura 36 Hidrograma de la estación de aforo Oiartzun. Año hidrológico 2022-2023.

A la vista de los caudales registrados en la estación de aforo de Oiartzun se concluye que se cumplen los caudales ecológicos establecidos en la normativa del Plan Hidrológico vigente.
