**Informe de seguimiento
del grado de
cumplimiento de los
regímenes de caudales
ecológicos**
Año hidrológico 2022-2023

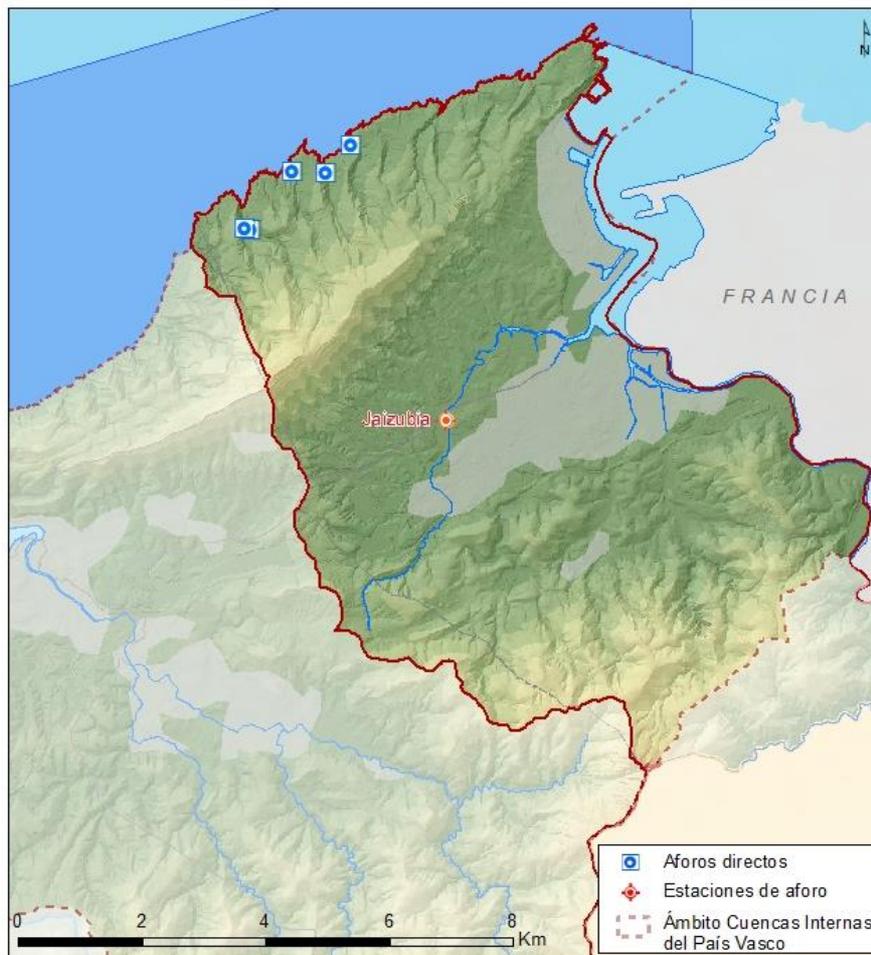
Figura 37 Ubicación de los aforos directos realizados en la Unidad Hidrológica Bidasoa.

En el ámbito intracomunitario de la Unidad Hidrológica Bidasoa se ha seleccionado la estación de aforo Jaizubia para el análisis del grado de cumplimiento del régimen de caudales ecológicos. Así mismo, el seguimiento se ha centrado en la realización de aforos puntuales en las regatas de la ladera Norte de Jaizkibel, con el objeto de asegurar la no afección de la explotación de los sondeos de la zona.

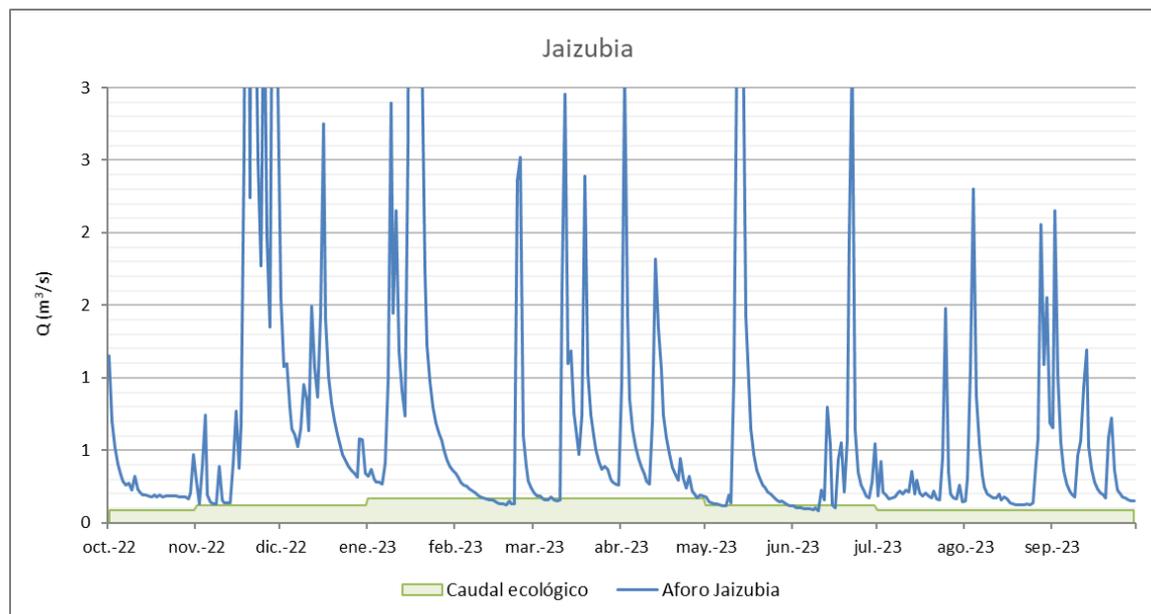
Figura 38 Hidrograma de la estación de aforo Jaizubia. Año hidrológico 2022-2023.

A la vista de los resultados, la estación de Jaizubia cumple con el régimen de caudales ecológicos establecido en la normativa del Plan Hidrológico vigente.

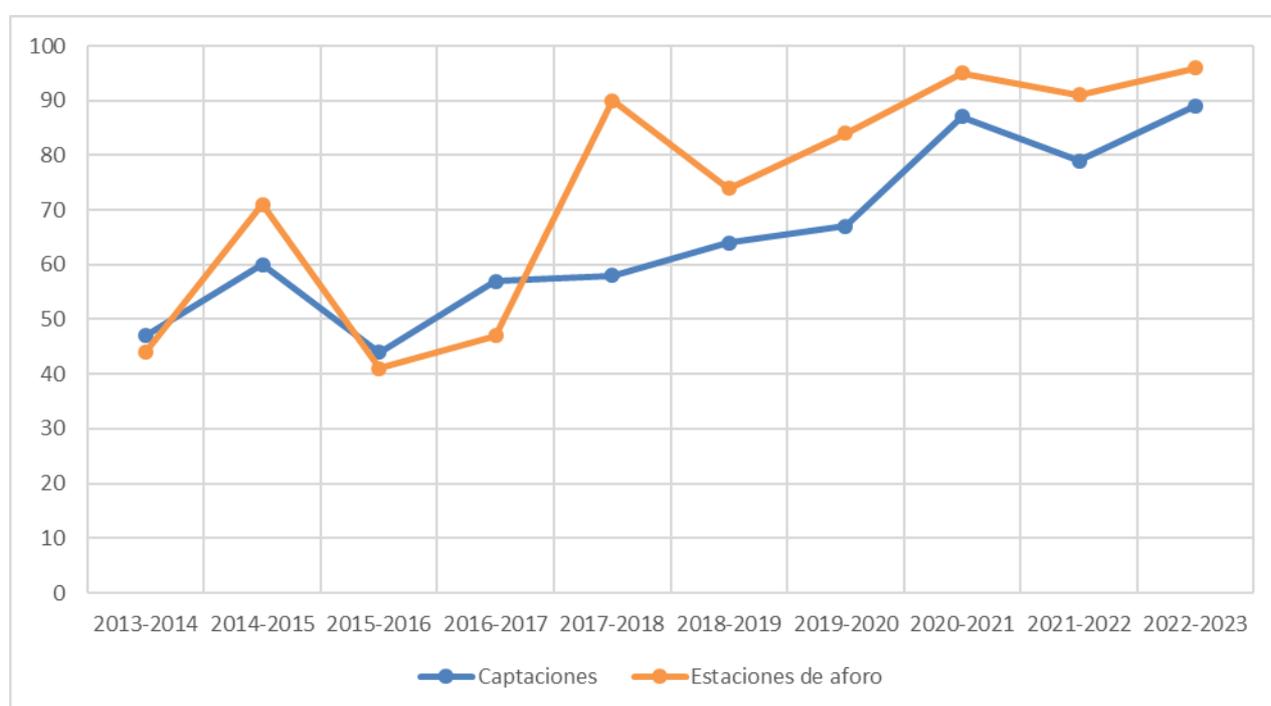
Figura 39 Gráfica comparativa del grado de cumplimiento del régimen de caudales ecológicos en estaciones de aforo y captaciones puntuales.
