**Informe de seguimiento  
del grado de  
cumplimiento de los  
regímenes de caudales  
ecológicos**  
Año hidrológico 2016-2017

**Intecsa-Inarsa, S.A.**

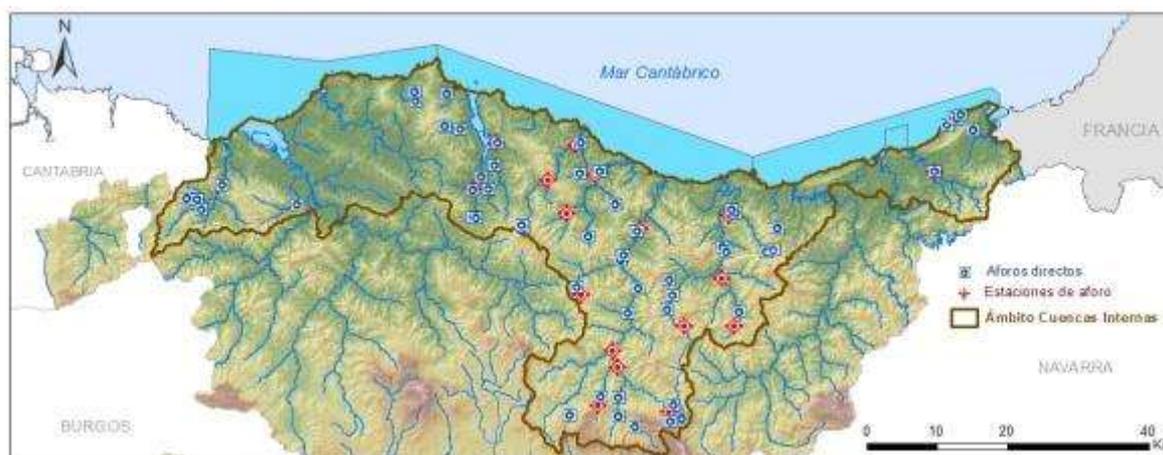
Figura 1 Estaciones de aforo y aprovechamientos aforados

Las **campañas de aforo puntuales** desarrolladas sobre todo durante el estiaje de 2017 han constado de 123 aforos en un total de 42 cauces fluviales y han supuesto el control en 42 aprovechamientos. La mayor parte de las captaciones aforadas, fueron tomas de abastecimiento a la población, si bien también se aforaron las tomas de 15 centrales hidroeléctricas, 4 tomas industriales y 2 molinos (algunos aprovechamientos se han aforado en diferentes ocasiones) En la tabla siguiente se encuentra la ubicación de los aforos puntuales realizados.

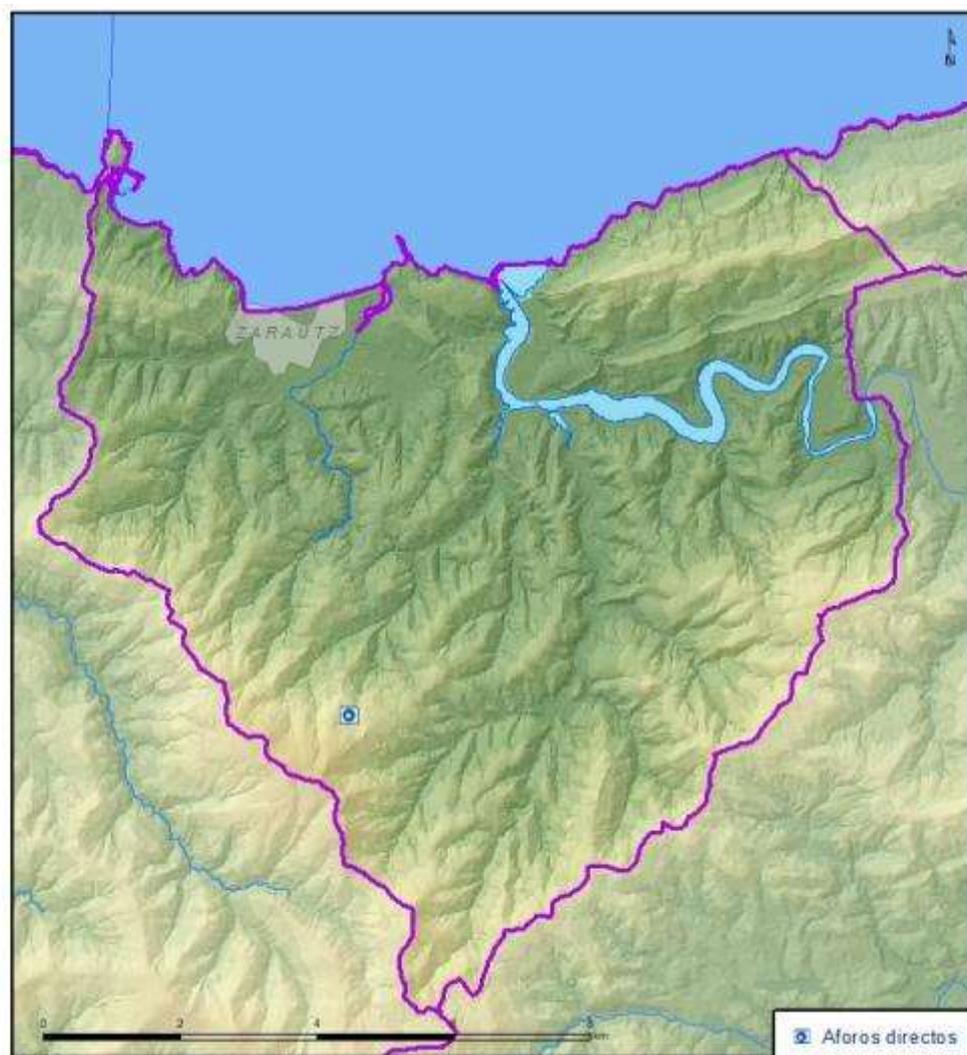
Figura 5 Ubicación de los aforos directos realizados en la Unidad Hidrológica Oria

En el ámbito intracomunitario de la Unidad Hidrológica Oria no existen estaciones de aforo. Se ha realizado seguimiento de una captación concreta mediante aforos directos.

El análisis de los resultados indica el cumplimiento de los regímenes de caudales ecológicos.

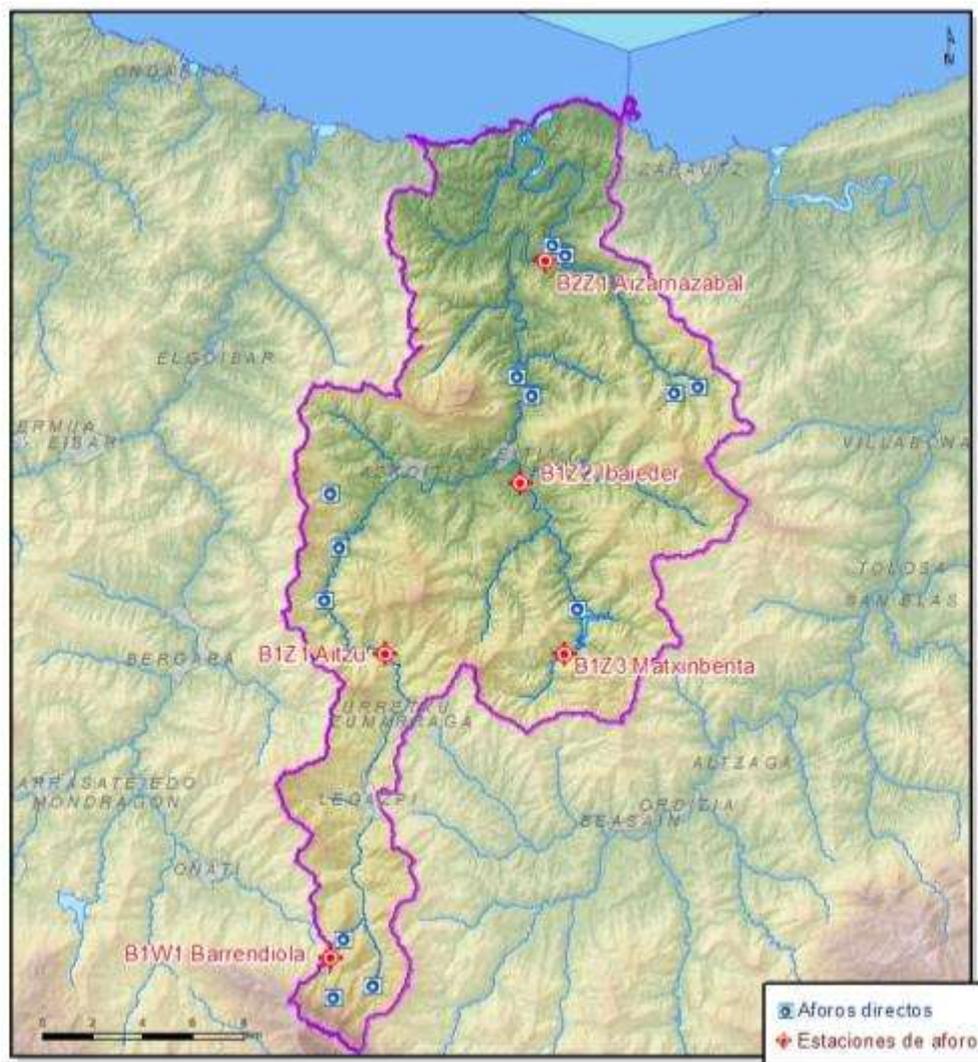
Figura 6 Ubicación de las estaciones de aforo y los aforos directos realizados en la Unidad Hidrológica Urola

En la Unidad Hidrológica Urola se han utilizado las estaciones de aforo B1W1 Barrendiola, B1Z1 Aitzu, B1Z3 Matxinbenta, B1Z2 Ibaieder y B2Z1 Aizamazabal para el análisis general del cumplimiento de los caudales ecológicos. Además, se han controlado puntualmente 13 tomas en 10 aprovechamientos ubicados fundamentalmente en los ejes del Urola y en el Altzolaratz

Por otro lado, de los 10 aprovechamientos controlados se ha incumplido puntualmente el caudal ecológico impuesto en el título concesional en una toma de abastecimiento situada en la cabecera, en varias tomas hidroeléctricas del Altzolaratz y en una central del tramo medio del Urola. Además, si se consideran los caudales ecológicos dispuestos en el Plan Hidrológico, que serán de aplicación tras la finalización del proceso de concertación actualmente en curso y la resolución de los trámites de modificación de características que están en curso en diversos aprovechamientos, hay que añadir incumplimientos puntuales en dos minicentrales ubicadas en el tramo medio y bajo del Urola.

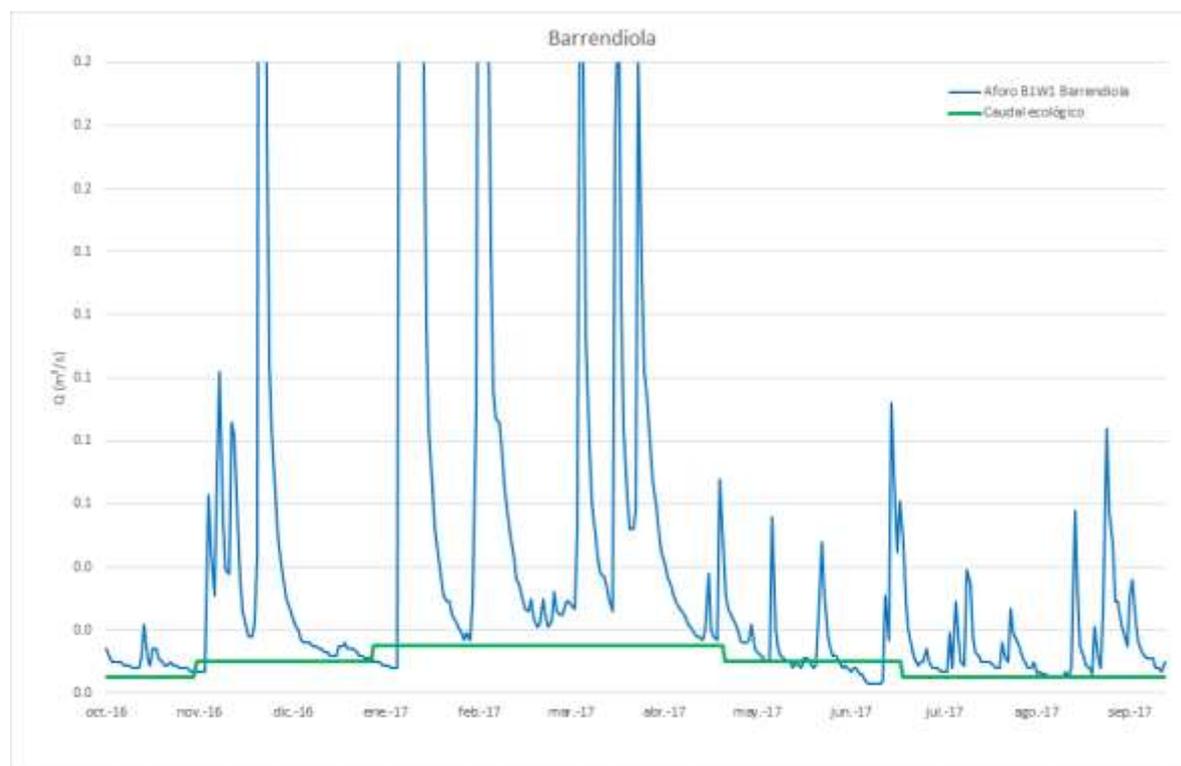
Figura 7 Hidrograma de la estación de aforos B1W1 Barrendiola. Año hidrológico 2016-2017

Observaciones: La estación se considera que está en régimen natural

Las estaciones de aforo de Barrendiola y Matxinbenta están en régimen natural y por tanto no son exigibles caudales mínimos ecológicos superiores al régimen natural en cada momento. De las tres estaciones restantes, dos (Aizarnazabal e Ibaieder) cumplen los de caudales ecológicos y una (Aitzu) los incumple (incumplimiento muy grave).

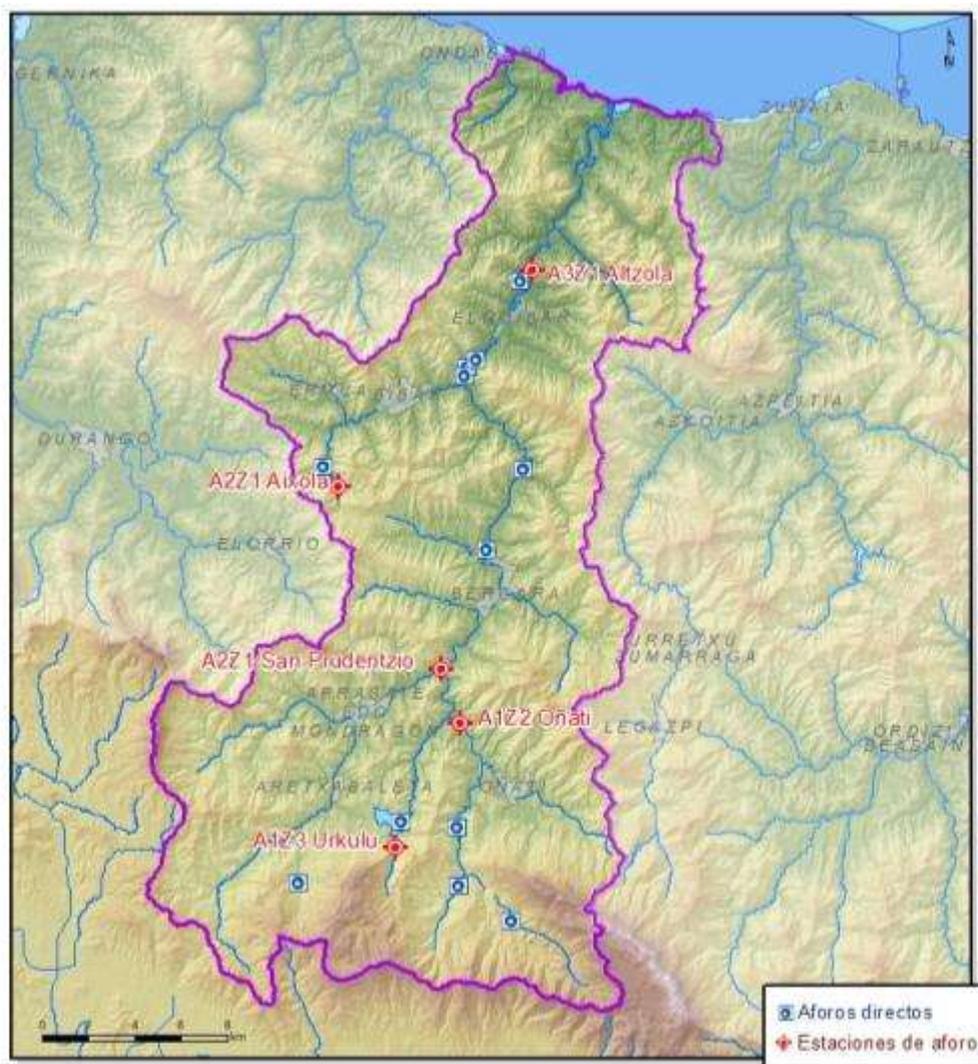
Figura 12 Ubicación de las estaciones de aforo y los aforos directos realizados en la Unidad Hidrológica Deba

En la Unidad Hidrológica Deba, se han utilizado las estaciones de aforo A1Z3 Urkulu, A1Z1 San Prudentzio, A1Z2 Oñati, A2Z1 Aixola y A3Z1 Altzola para el análisis general del cumplimiento de los caudales ecológicos. Además, se han controlado mediante aforos puntuales 12 tomas de 11 aprovechamientos ubicados fundamentalmente en el eje del Deba y la cuenca del Arantzazu.

En cuanto a los 11 aprovechamientos controlados, se han detectado incumplimientos puntuales del caudal ecológico impuesto en el título concesional en tres tomas de abastecimiento en las cabeceras de los ríos Aixola, Urkulu y Araotz y en una toma hidroeléctrica situada en el río Arantzazu.

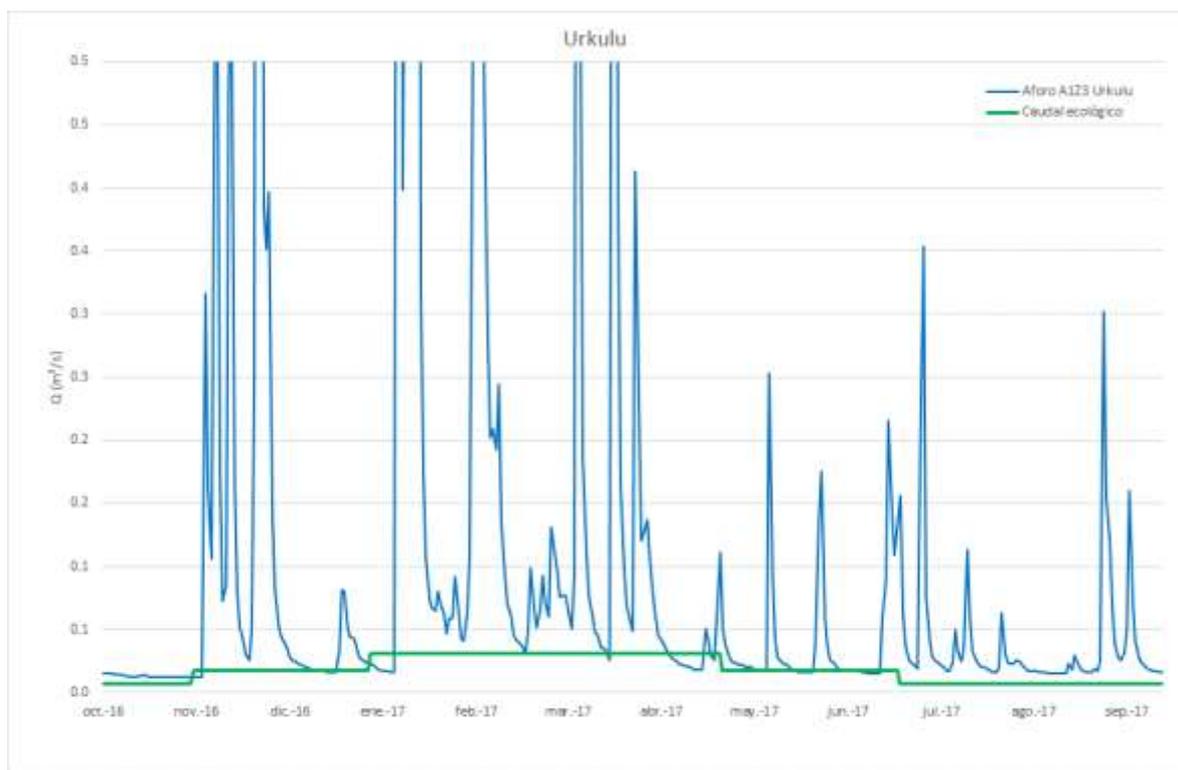
Figura 13 Hidrograma de la estación de aforos A1Z3 Urkulu. Año hidrológico 2016-2017

Las estaciones de aforo de Urkulu y Aixola están en régimen natural, por lo que no son exigibles caudales mínimos ecológicos superiores al régimen natural en cada momento. De las tres estaciones restantes, dos (San Prudentzio y Alzola) cumplen los de caudales ecológicos y una (Oñati) los incumple (incumplimiento muy grave).

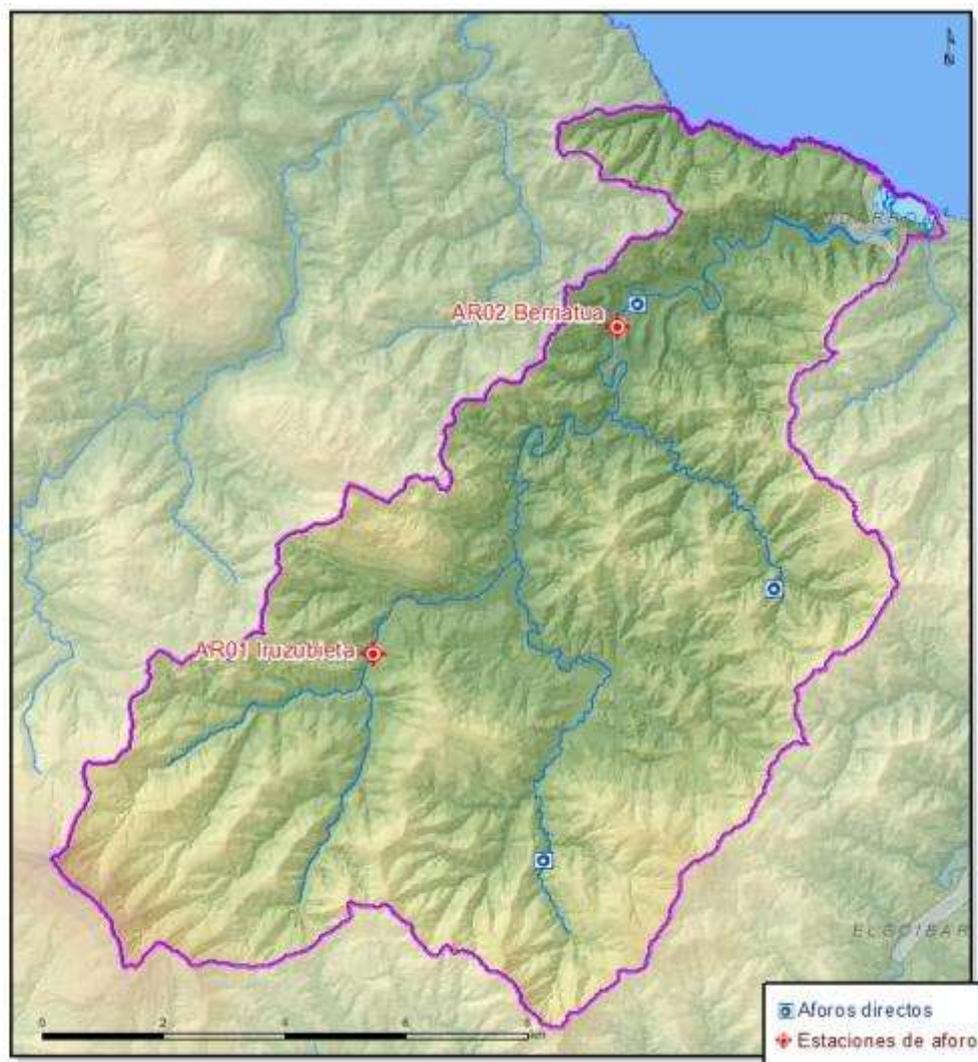
Figura 18 Ubicación de las estaciones de aforo y los aforos directos realizados en la Unidad Hidrológica Artibai.

En la Unidad Hidrológica Artibai se han utilizado las estaciones de aforo AR02 Berriatua y AR01 Iruzubieta para el análisis del cumplimiento general de los caudales ecológicos. Además, se han controlado mediante aforos puntuales 3 aprovechamientos ubicados en los ríos Urko, Amailoa y en la parte baja del Artibai.

El análisis de los resultados de los aforos puntuales realizados indica el cumplimiento de los regímenes de caudales ecológicos.

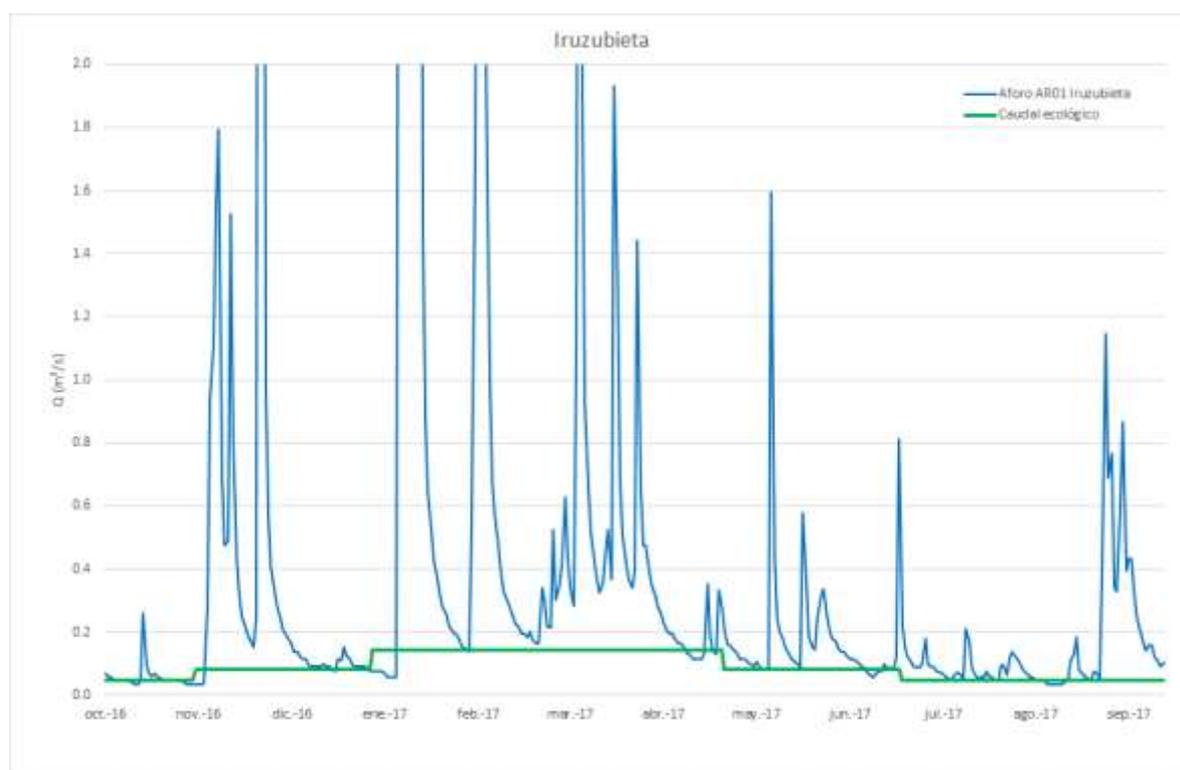
Figura 19 Hidrograma de la estación de aforos AR01 Iruzubieta. Año hidrológico 2016-2017

A la vista de los resultados obtenidos se concluye que no se cumple el caudal ecológico ni en la estación de aforo de Berriatua, ni en Iruzubieta (incumplimientos leves). Ha de tenerse en cuenta que durante los meses de octubre y diciembre la precipitación fue anormalmente baja, y en el mes de noviembre únicamente hubo 4 o 5 días con lluvias intensas.

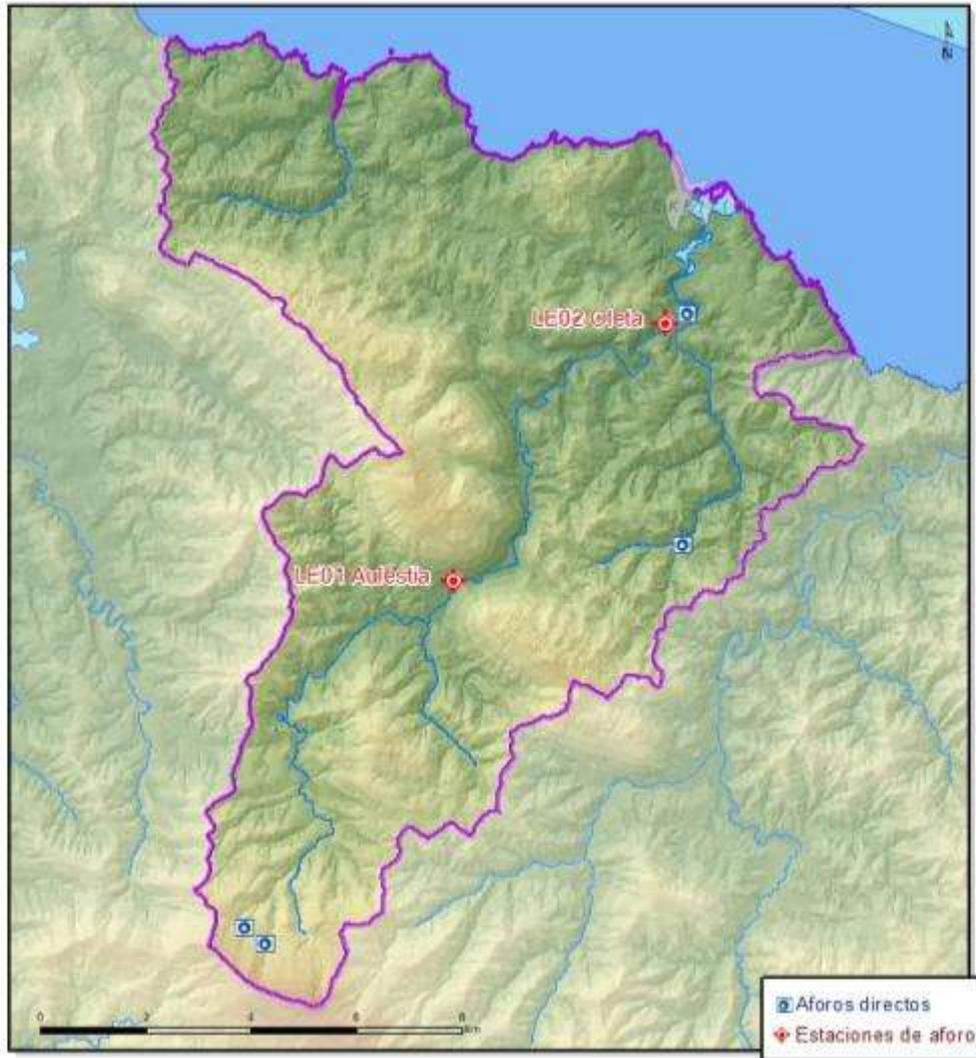
Figura 21 Ubicación de las estaciones de aforo y los aforos directos realizados en la Unidad Hidrológica Lea

En la Unidad Hidrológica Lea se han utilizado las estaciones de aforo LE02 Oleta y LE01 Aulestia para el análisis del cumplimiento general de los caudales ecológicos. Además, se han controlado mediante aforos puntuales 4 tomas de 2 aprovechamientos en el cauce del Arbina y tanto en la cabecera como en el tramo bajo de la cuenca del río Lea.

En relación con los aprovechamientos aforados, no se han detectado incumplimientos de los caudales ecológicos impuestos en los títulos concesionales. No obstante, si se consideran los caudales ecológicos que serán impuestos en la resolución de los diferentes trámites concesionales iniciados, habría incumplimientos de los caudales ecológicos en una captación de abastecimiento situada en el cauce Arbina.

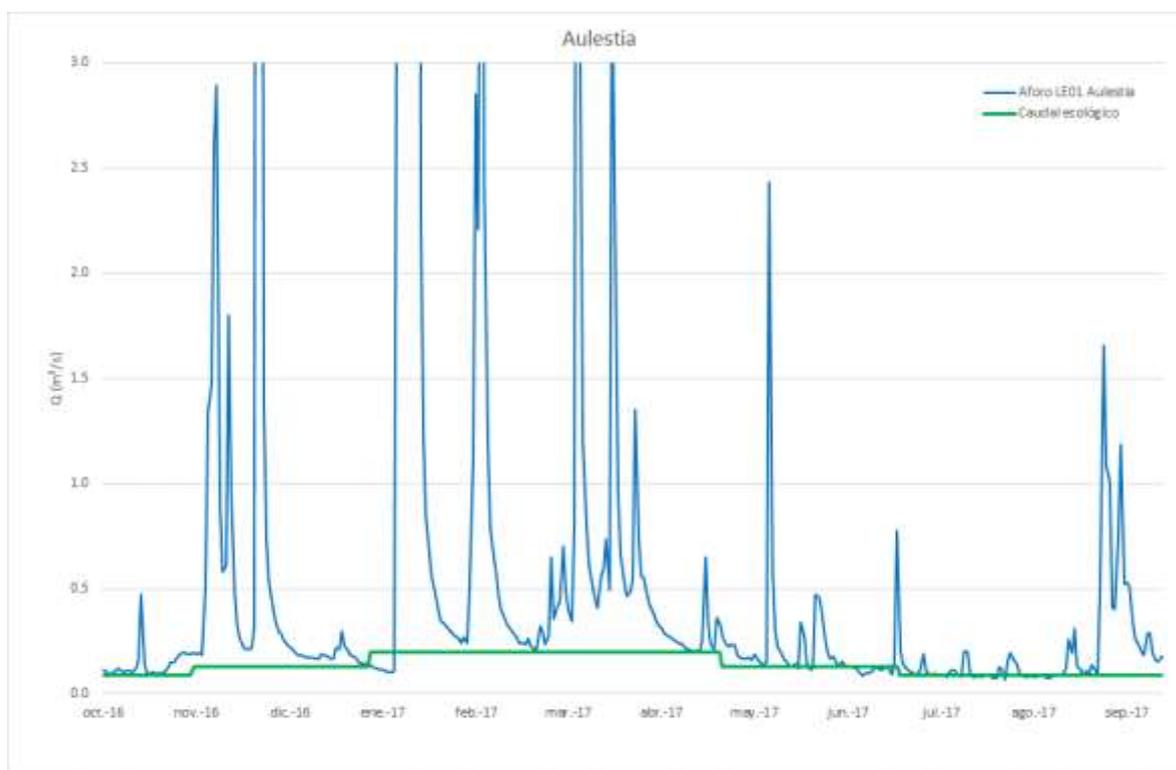
Figura 22 Hidrograma de la estación de aforos LE01 Aulestia. Año hidrológico 2015-2016.

A la vista de los resultados obtenidos, se concluye que el régimen de caudales ecológicos se incumple en las dos estaciones de aforo analizadas.

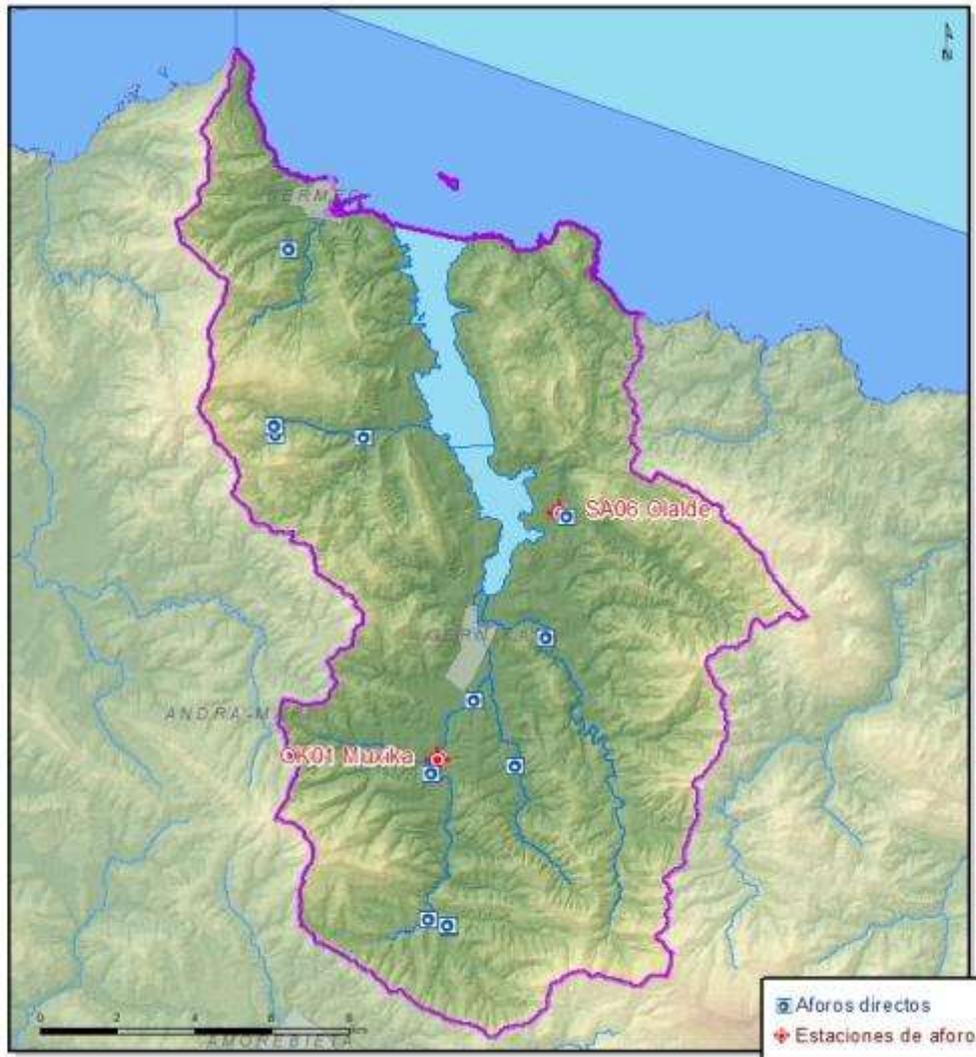
Figura 24 Ubicación de las estaciones de aforo y los aforos directos realizados en la Unidad Hidrológica Oka

En la Unidad Hidrológica Oka se han utilizado las estaciones de aforo OK01 Muxika y SA06 Olalde para el análisis del cumplimiento de los caudales ecológicos. Además, se han controlado mediante aforos puntuales 12 tomas de 6 aprovechamientos de la cuenca.

Los regímenes de caudales ecológicos impuestos en los títulos concesionales se incumplen en 7 de las 12 tomas controladas (5 destinadas a abastecimiento y dos molinos). Estas tomas están situadas en los cauces Mape, Olalde, Kanpantxu, y Oka. Por otro lado, si se consideran los caudales ecológicos dispuestos en el Plan Hidrológico, que serán de aplicación tras la finalización del proceso de concertación actualmente en curso y la resolución de los trámites de modificación de características que están en curso en diversos aprovechamientos, hay que añadir incumplimientos en 3 tomas del tramo bajo del Golako y del arroyo Berdentza.

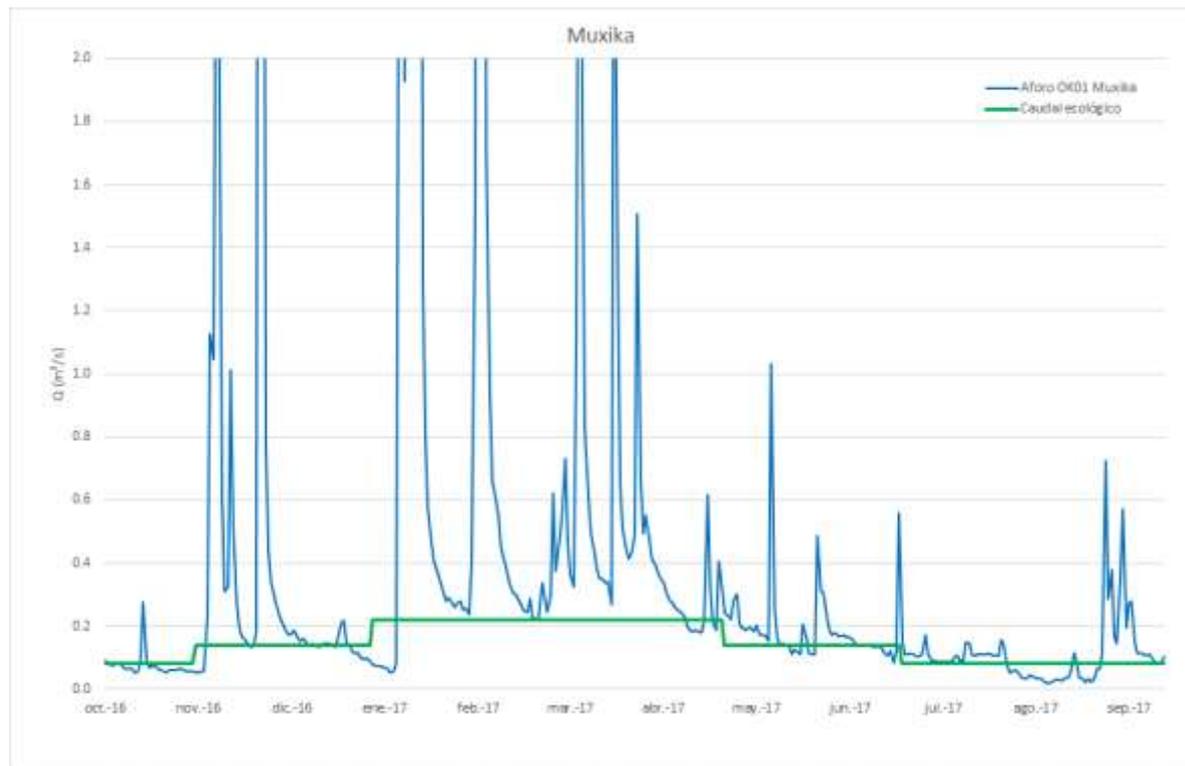
Figura 25 Hidrograma de la estación de aforos OK01 Muxika. Año hidrológico 2016-2017

A la vista de los resultados obtenidos se concluye que en ninguna de las dos estaciones de aforo, Muxika y Olalde, se cumplen los regímenes de caudales ecológicos.

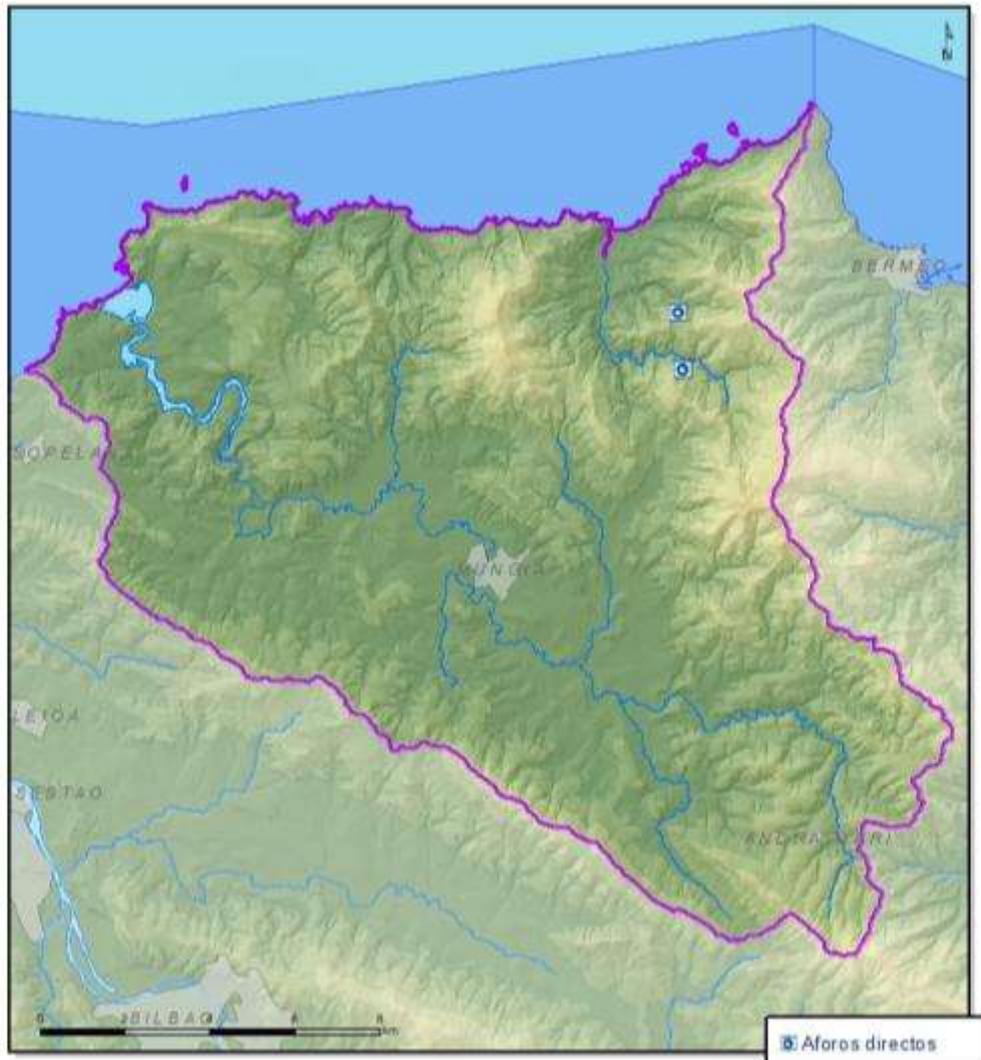
Figura 27 Ubicación de las estaciones de aforo y los aforos directos realizados en la Unidad Hidrológica Butroe

En la Unidad Hidrológica Butroe no se dispone por el momento de estaciones de aforo suficientemente fiables para realización de análisis de cumplimiento de los regímenes de caudales ecológicos. Los seguimientos realizados se han centrado en la realización de aforos puntuales, en este caso para el control de 2 aprovechamientos situados en la cuenca del Estepona.

En relación con los aprovechamientos aforados, no se han detectado incumplimientos de los caudales ecológicos impuestos en los títulos concesionales. No obstante, si se consideran los caudales ecológicos dispuestos en el Plan Hidrológico, que serán de aplicación tras la finalización del proceso de concertación actualmente en curso y la resolución de los trámites de modificación de características que están en curso en diversos aprovechamientos, habría incumplimientos en una captación de abastecimiento.

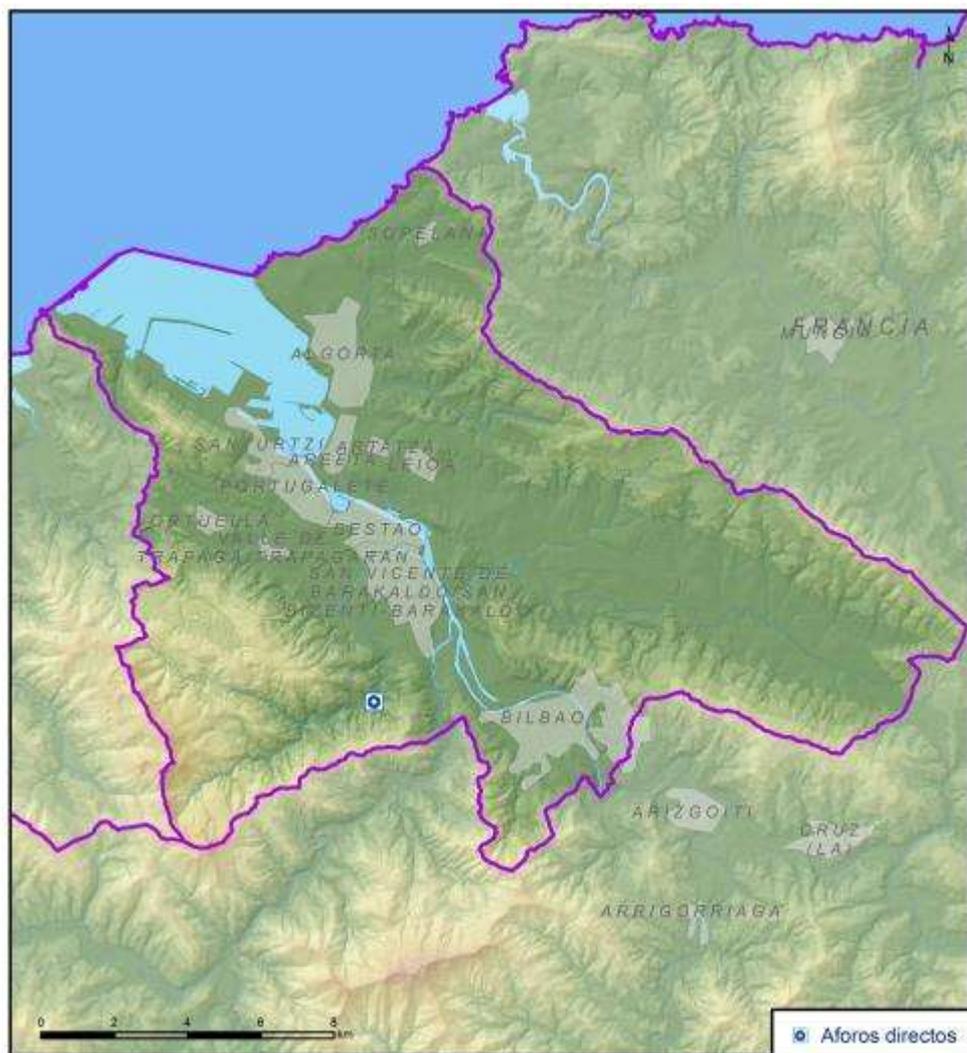
Figura 28 Ubicación de las estaciones de aforo y los aforos directos realizados en la Unidad Hidrológica Ibaizabal

Los resultados obtenidos concluyen el cumplimiento de los regímenes de caudales ecológicos.

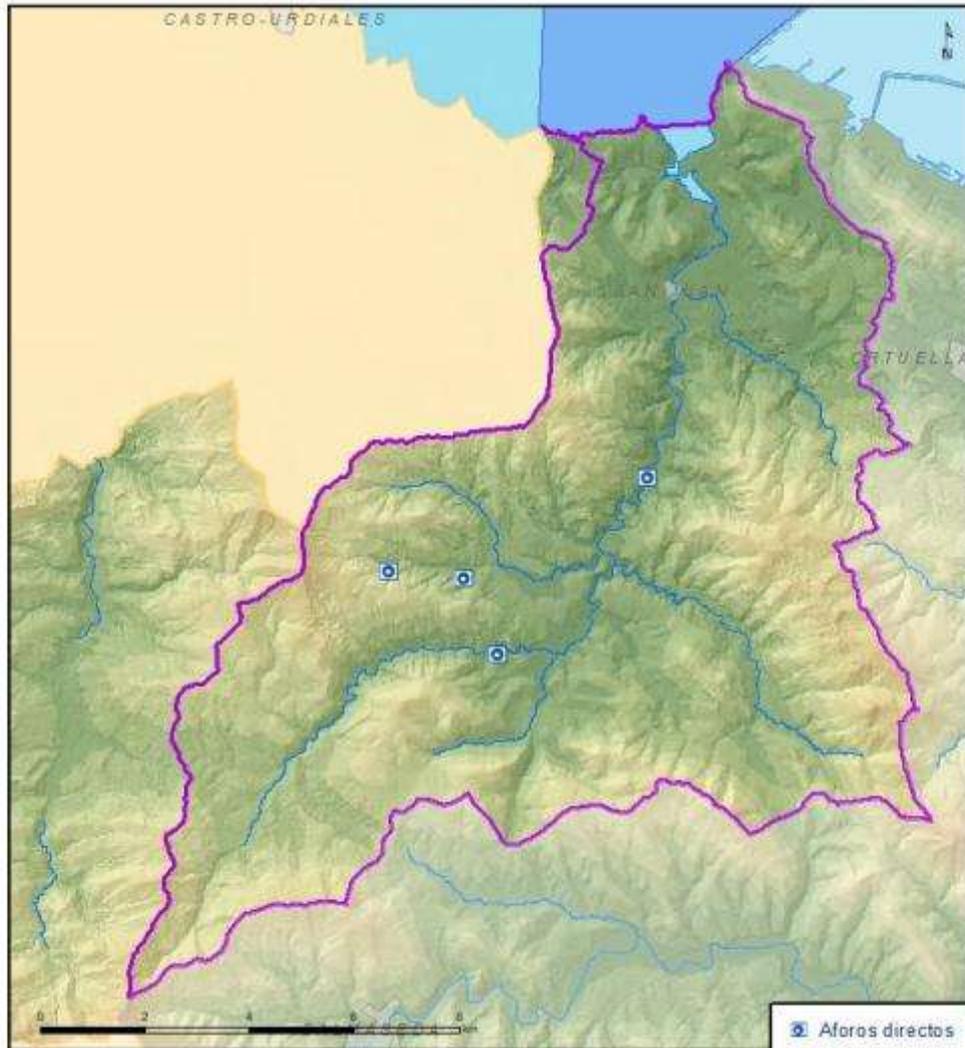
Figura 29 Ubicación de las estaciones de aforo y los aforos directos realizados en la Unidad Hidrológica Barbadun

En relación con los aprovechamientos aforados, se ha detectado incumplimiento del caudal ecológico impuestos en el título concesional en una toma en Tresmoral. No obstante, si se consideran los caudales ecológicos dispuestos en el Plan Hidrológico, que serán de aplicación tras la finalización del proceso de concertación actualmente en curso y la resolución de los trámites de modificación de características que están en curso en diversos aprovechamientos, habría un incumplimiento puntual en una captación de titularidad particular en El Pobal.
