**Informe de seguimiento
del grado de
cumplimiento de los
regímenes de caudales
ecológicos**
Año hidrológico 2015-2016

Intecsa-Inarsa, S.A.

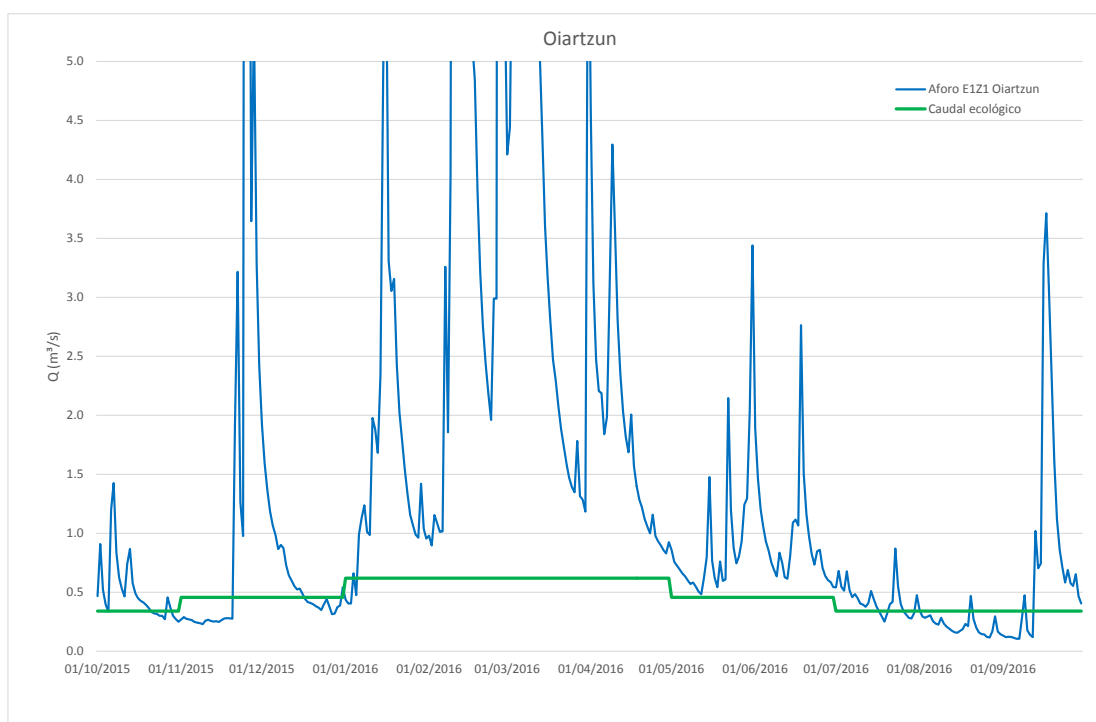
Figura 4 Hidrograma de la estación de aforos E1Z1 Oiartzun. Año hidrológico 2015-2016

En la estación de aforo E1Z1 Oiartzun no se cumple el caudal ecológico. Este incumplimiento está relacionado fundamentalmente con la toma de un aprovechamiento industrial incluido en el proceso de concertación.

Considerando los caudales ecológicos dispuestos en el Plan Hidrológico, que serán de aplicación tras la finalización del proceso de concertación actualmente en curso y la resolución de los trámites de modificación de características que están en curso en diversos aprovechamientos, se producen incumplimientos puntuales en la toma industrial situada en la parte baja del Oiartzun, que forma parte del aprovechamiento anteriormente citado.

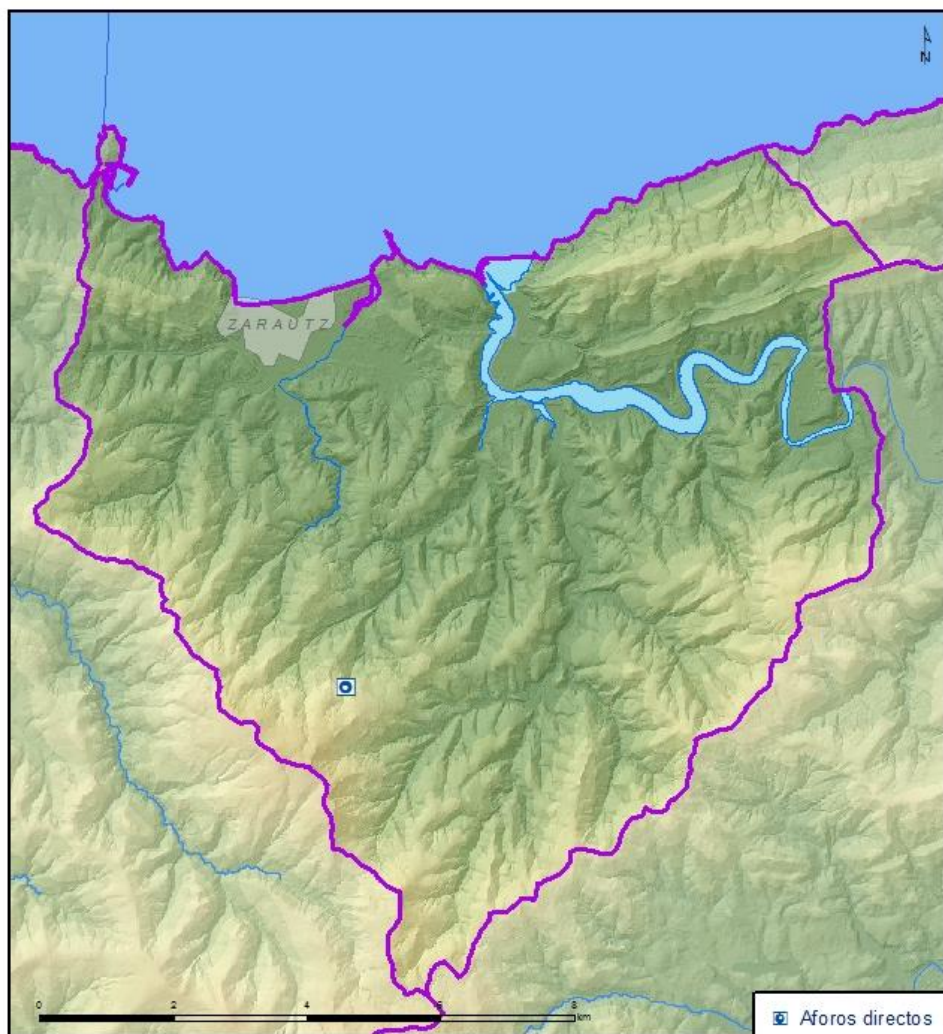
Figura 5 Ubicación de los aforos directos realizados en la Unidad Hidrológica Oria

En la Unidad Hidrológica Oria los seguimientos se han realizado a partir del control de un captación concreta.

El análisis de los resultados indica el cumplimiento de los regímenes de caudales ecológicos.

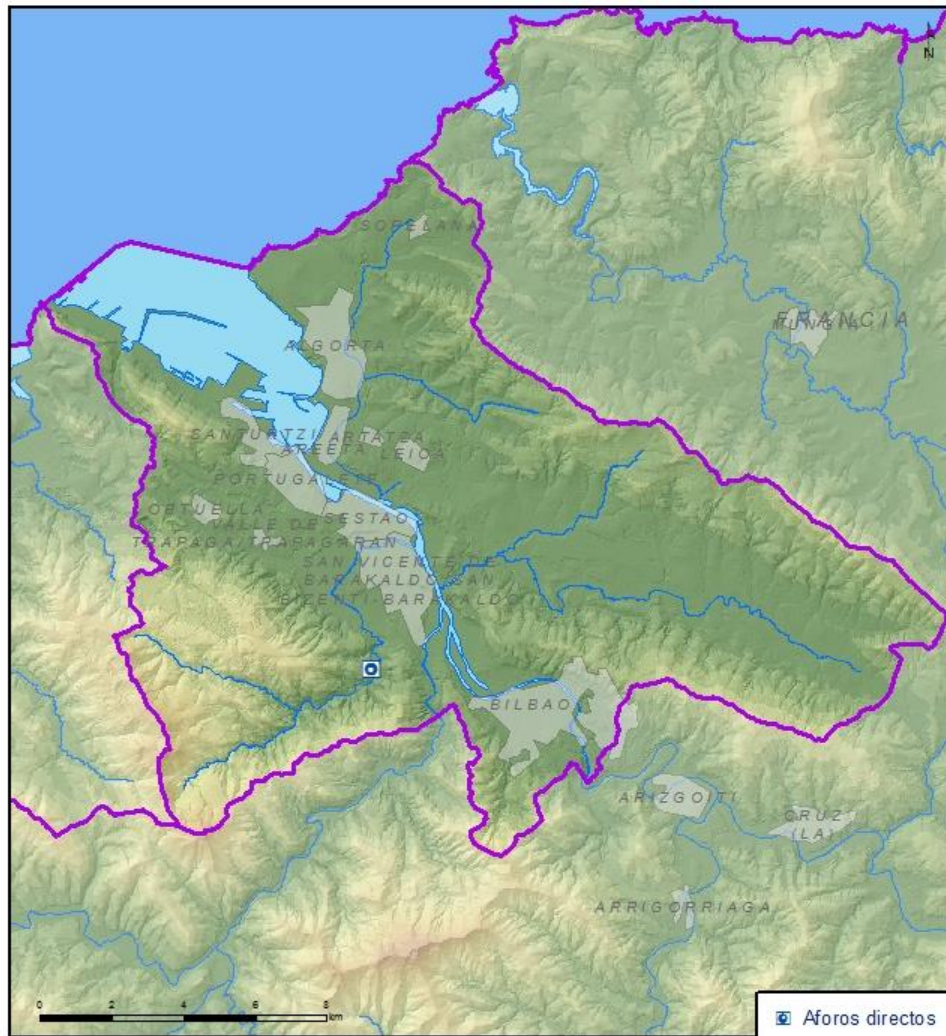
Figura 28 Ubicación de las estaciones de aforo y los aforos directos realizados en la Unidad Hidrológica Ibaizabal

En la UH Ibaizabal no se dispone por el momento de una estación de aforos suficientemente fiable para realización de análisis de cumplimiento de los regímenes de caudales ecológicos en el ámbito de las Cuencas Internas del País Vasco. Los seguimientos realizados se han centrado en el control de un aprovechamiento situado en la cuenca del Galindo.

Los resultados obtenidos concluyen el cumplimiento de los regímenes de caudales ecológicos.
