AVIFAUNA Y TENDIDOS ELÉCTRICOS EN LA CAPV

Revisión de actuaciones realizadas para la adaptación de las LAAT al Real Decreto 1.432/2008

Fecha Noviembre de 2024

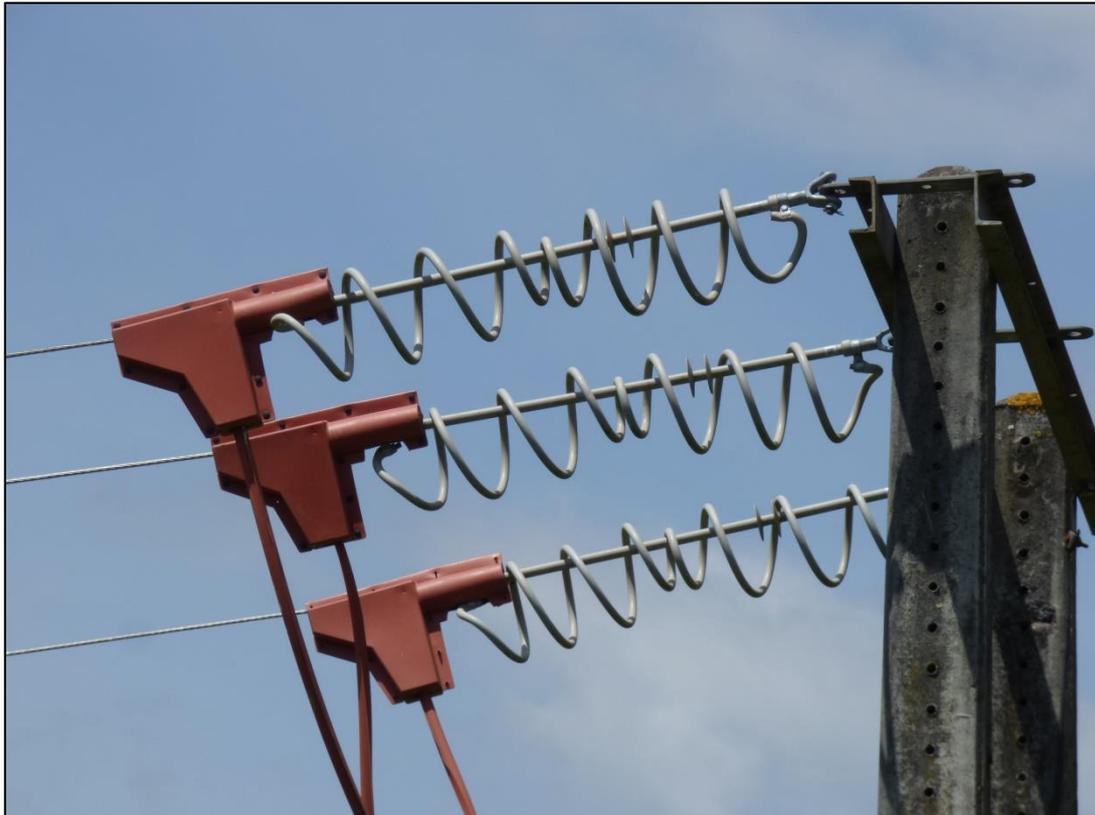
En los apoyos de amarre y especiales de la Línea SET Carranza-Biáñez-El Callejo se han instalado cadenas de amarre anti-posada, tipo avifauna, de 1.0 m de aislamiento; mientras que en los apoyos de amarre y especiales de la Der. Paúles y Las Llamas se han colocado nuevas cadenas de amarre anti-posada, tipo PECA (Fig. 7).

Figura 7. Cadenas de amarre anti-posada, tipo PECA, instaladas en los apoyos de amarre y especiales (Línea 13.2 kV de Carranza-Arcentaes CTO-3).

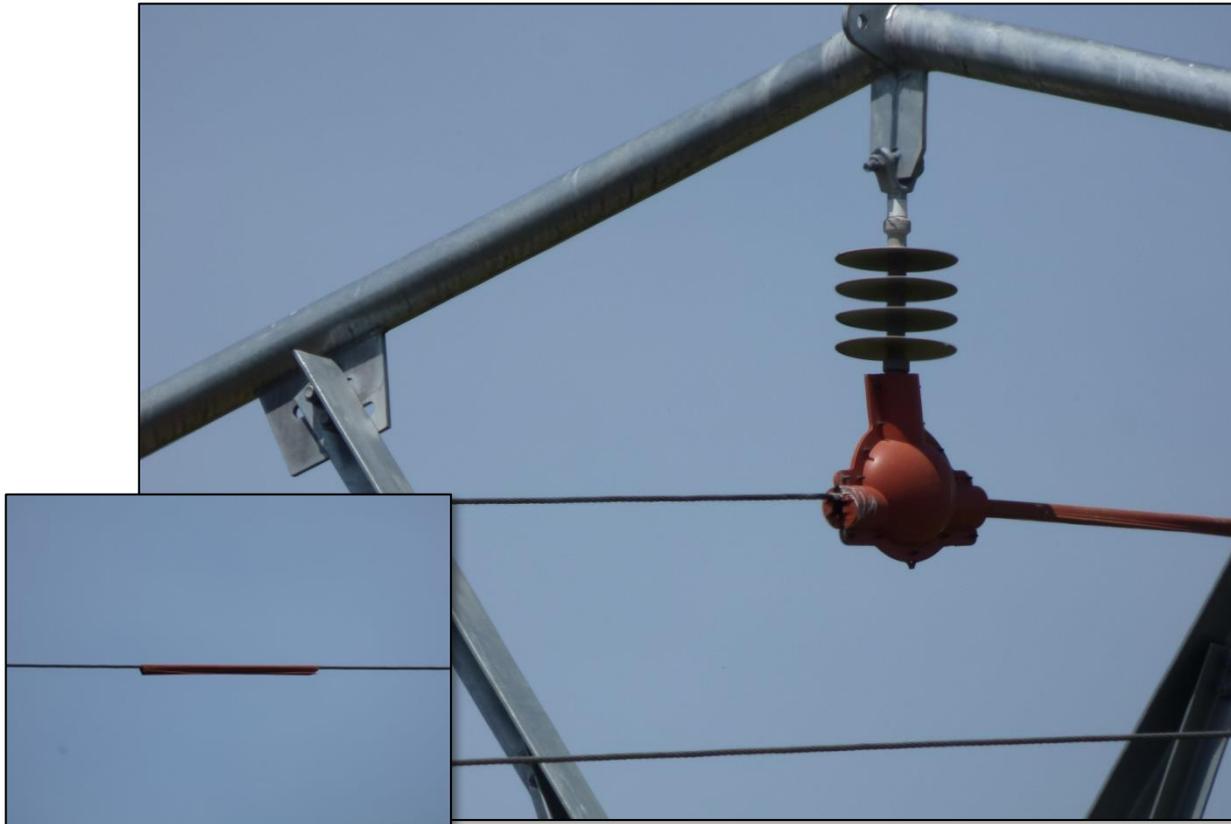
Figura 8. En algunos apoyos de alineación en bóveda las cubiertas de silicona de las fases centrales se han desplazado en el conductor perdiendo toda su eficacia (v.g.: Apoyos nº 9004 y 9005 de la Línea 13.2 kV de Carranza-Arcentaes CTO-3).

Las cubiertas de silicona de la fase central de los apoyos de alineación en bóveda nº 9004 y 9005 se han desplazado en el conductor perdiendo toda su eficacia. Es preciso reponerlas y asegurarse de que queden bien retenidas (Fig. 8).

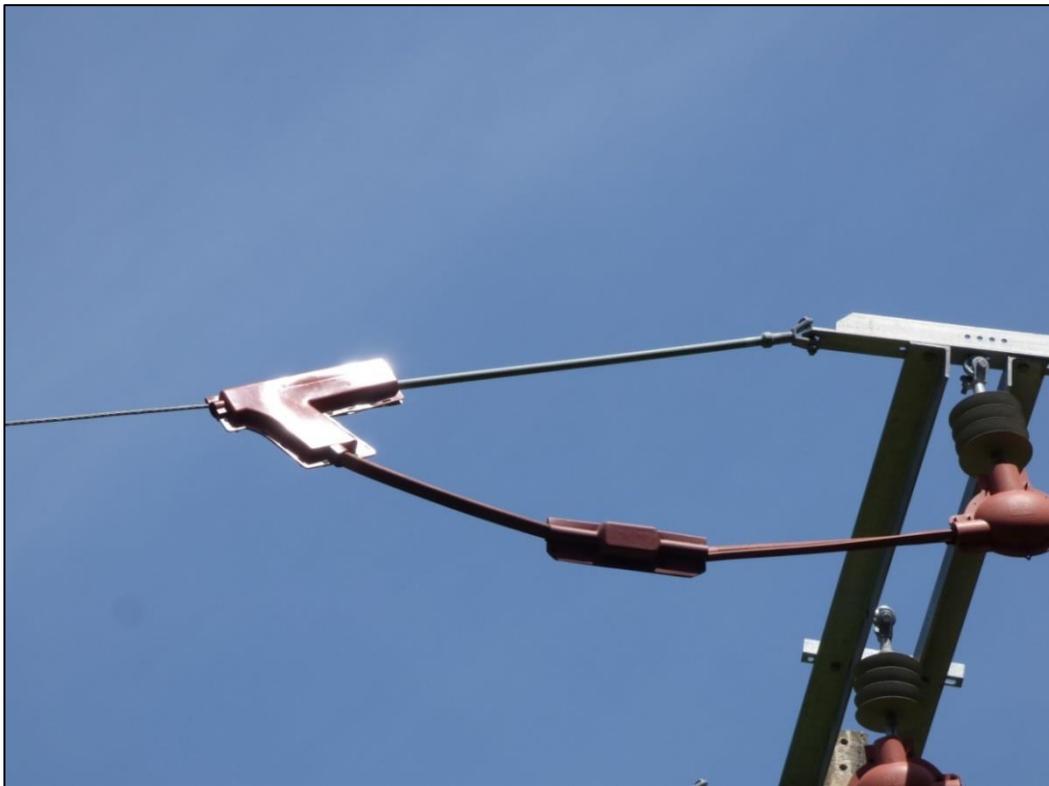
En todos los apoyos de amarre y especiales (nº 9043-9045) se han instalado cadenas de amarre de 1.0 m de aislamiento efectivo y, complementariamente, se han protegido las grapas de amarre y suspensión con cubregrapas preformados; lo que aporta otros 30-35 cm de aislamiento suplementario (Fig. 9).

Figura 9. Detalle de las cadenas de aisladores desprovistas de aletas (tipo "bastón"), que pueden ser utilizadas por las aves como posaderos y provocar electrocuciones entre las especies de mayor envergadura. Apoyo nº 9045 de la línea 13.2 kV Arcentales-Joyuelo CT-2 (Tramo El Suceso).

Las cadenas de composite desprovistas de aletas (tipo bastón) constituyen excelentes posaderos para las aves, por lo que, excepcionalmente, podrían llegar a ocasionar electrocuciones entre las especies de mayor envergadura y, en este sentido, se recomienda el uso de cadenas de composite anti-posada, tipo avifauna.

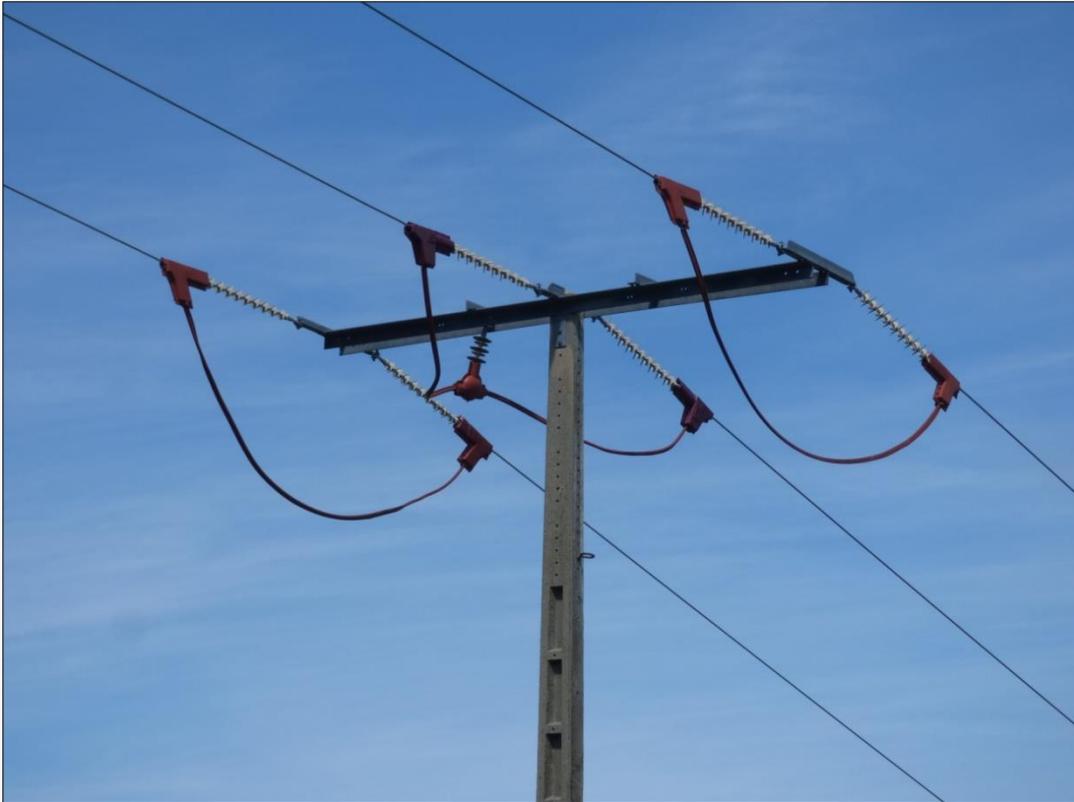
Figura 10. Apoyo de amarre provisto de cadenas de amarre anti-posada, tipo avifauna, de 1.0 m de aislamiento efectivo. Las cadenas de amarre se complementan con cubregrapas de amarre que aportan 30-35 cm de aislamiento suplementario y el aislamiento integral de los puentes flojos.

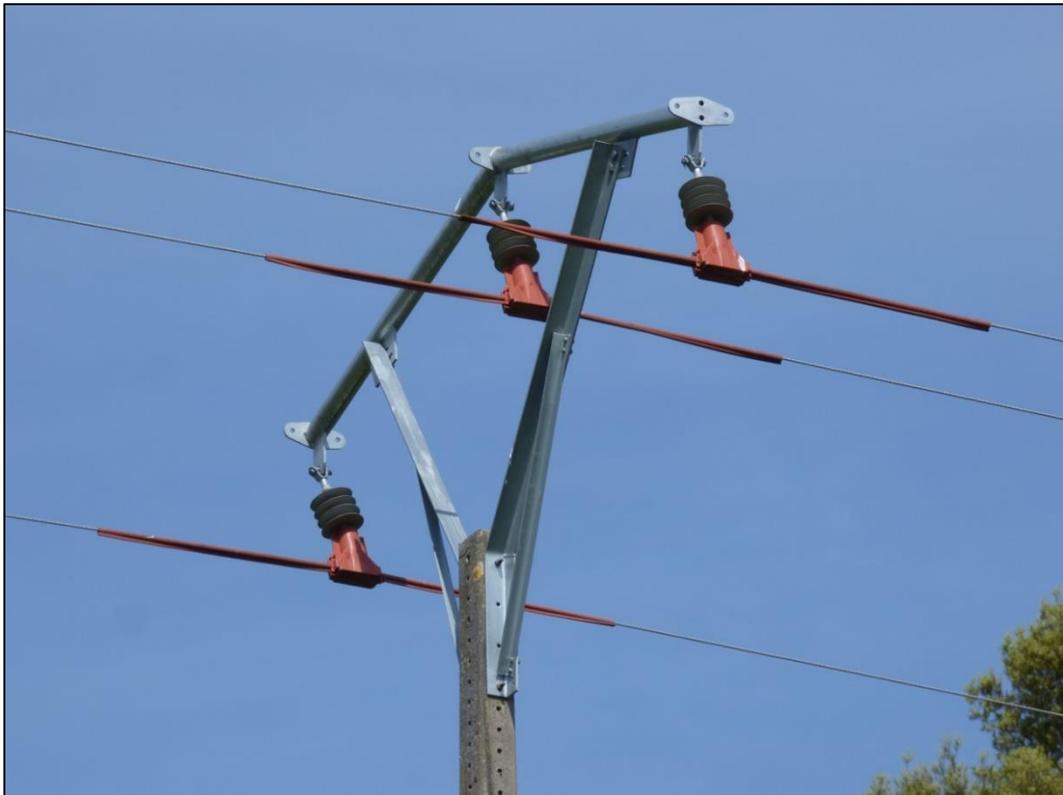
En los apoyos de alineación con armado en bóveda se ha aislado con cubiertas de silicona 1.0 m de conductor a ambos lados de las grapas de suspensión y se han protegido las grapas con cubregrapas preformados en las tres fases; lo que aporta una protección suplementaria a la establecida en el RD 1432/2008 (Fig. 11).

Figura 11. Apoyo de alineación en bóveda mostrando las tres fases aisladas con cubiertas de silicona y las grapas de suspensión protegidas con cubregrapas preformados.

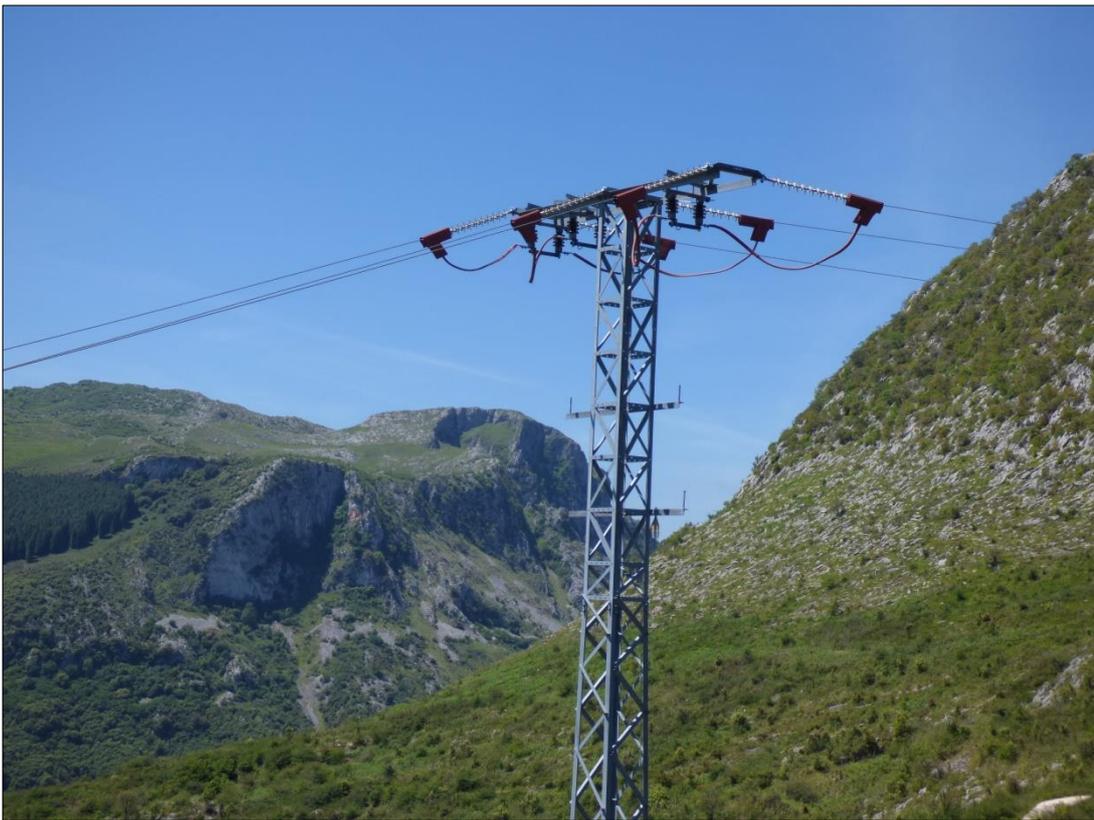
Figura 13, Dado el trazado de la Der. al centro de interpretación de Pozalagua y el interés ornitológico del P.N. de Armañón hubiera sido conveniente señalar mediante balizas salvapájaros toda la derivación.

Dado su trazado por una zona elevada y expuesta dentro del P.N. de Armañón sería preciso señalar con balizas salvapájaros toda la derivación al centro de interpretación de Pozalagua (vanos comprendidos entre los apoyos nº 9027 y 2813) (Fig. 13).

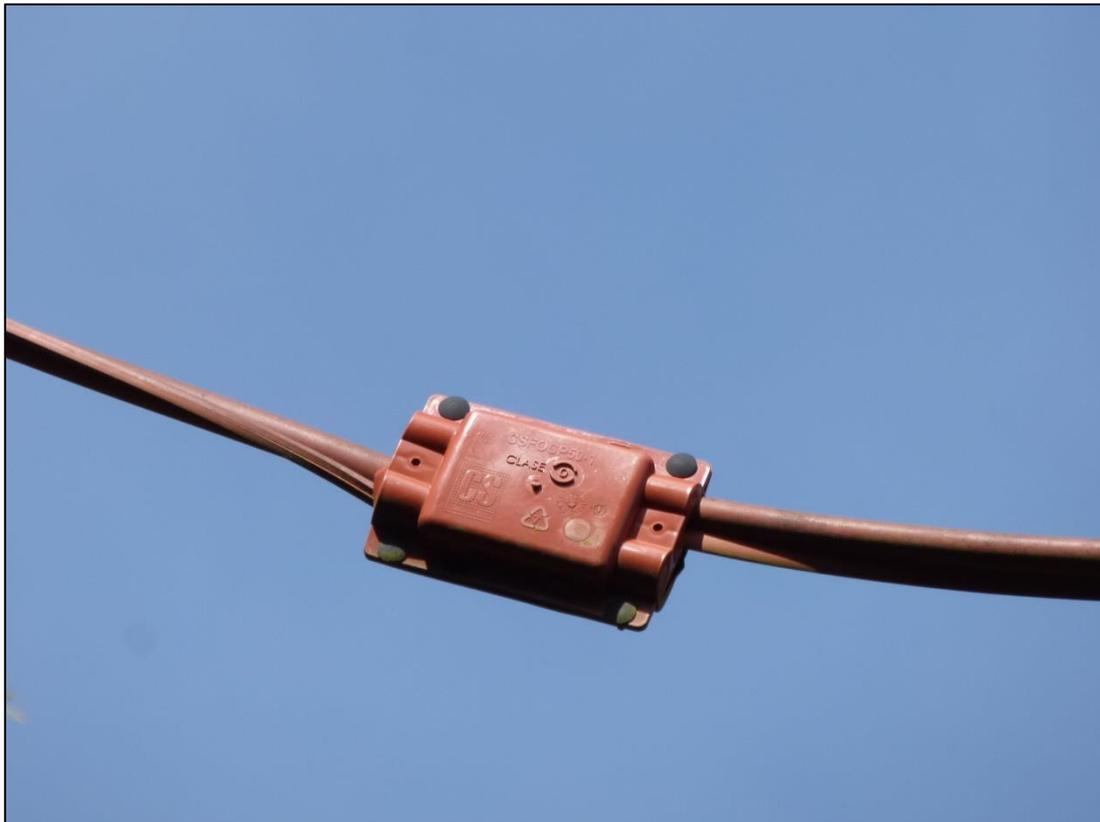
También se han aislado completamente con cubiertas de silicona todos los puentes flojos suspendidos y, cuando ha sido necesario, se han protegido los conectores y empalmes con preformados específicos (Fig. 14).

Figura 14. Detalle de los preformados específicos (cubre-conectores) utilizados para proteger los empalmes existentes en los puentes flojos de la Der. al Repetidor de Garbea (Sopuerta, Bizkaia).

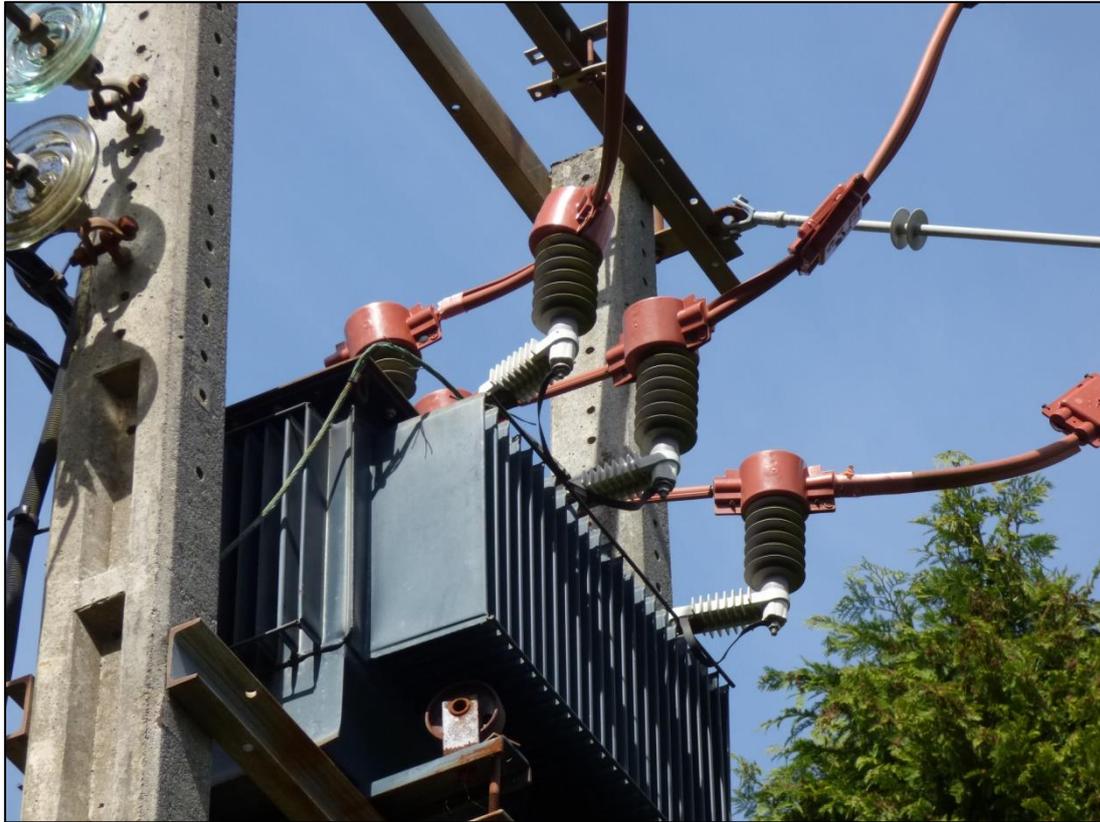
En el apoyo de fin de línea nº 7612 (CT-333) se han protegido las válvulas y sus terminales, así como los bornes del transformador de intemperie, con preformados anti-electrocución (Fig. 15).

Figura 15. Detalle de los capuchones anti-electrocución utilizados para proteger las válvulas y los bornes del transformador de intemperie del apoyo de fin de línea nº 7612 (CT-333) de la Der. al Repetidor de Garbea (Sopuerta, Bizkaia).

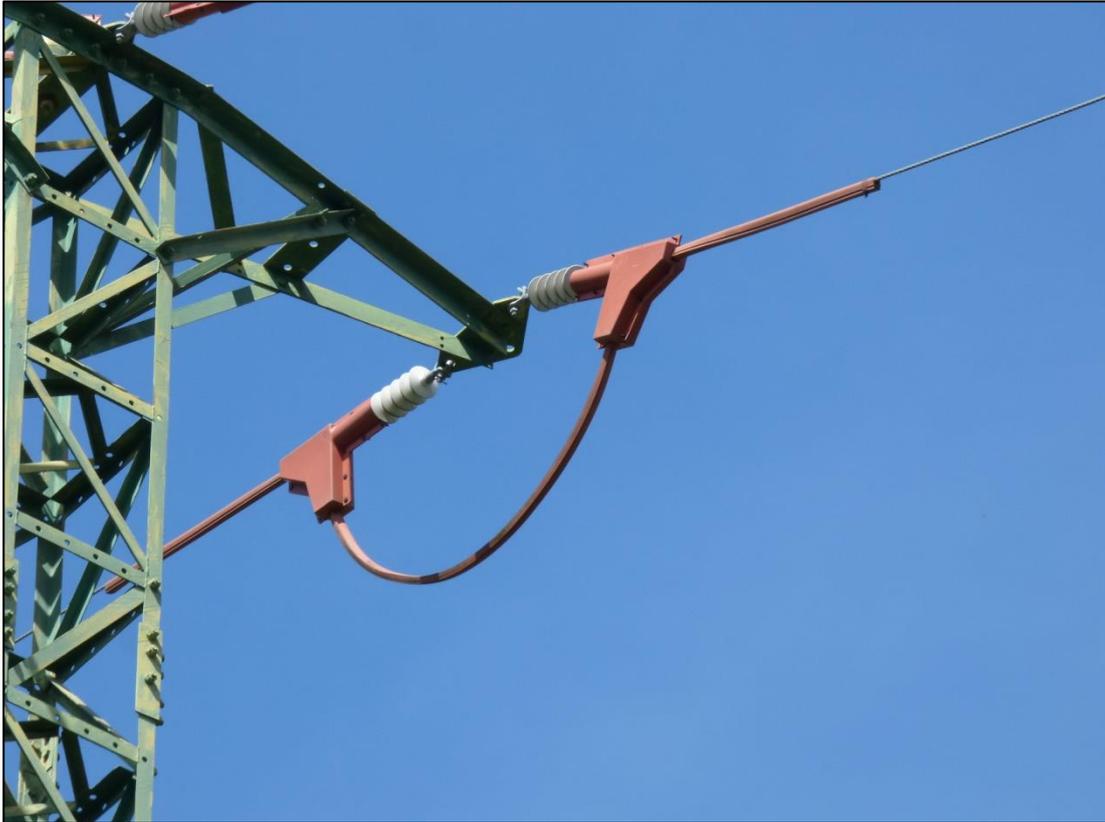
aporta una distancia accesible de seguridad entre la zona de posada en la cruceta y el conductor de > 1.5 m (Fig. 16).

Figura 16. Torreta de amarre nº 5616 de la Der. al Repetidor de Untzeta mostrando las cadenas de amarre de 30 cm, que se han complementado con cubregrapas de amarre y el aislamiento mediante cubiertas de silicona de 1.0 m de conductor en las tres fases.

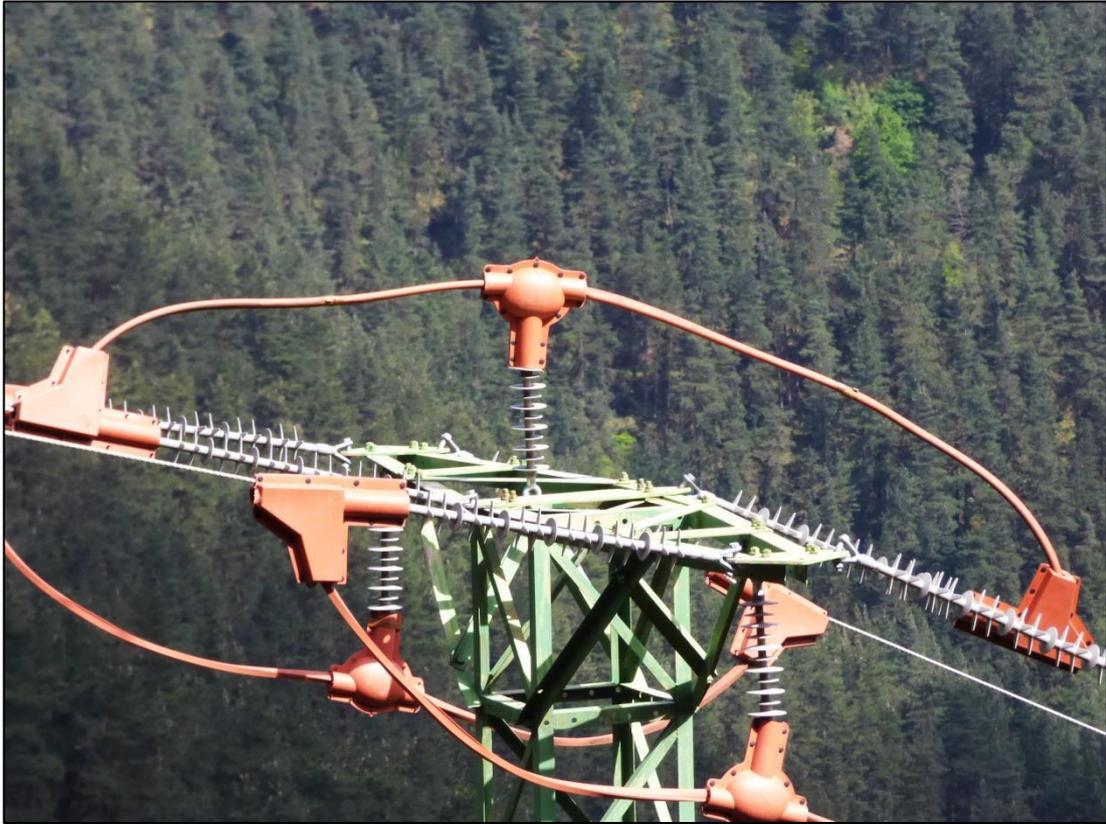
Además, en las torretas de amarre nº 5616, 5618 y 5619 se ha mantenido el puente flojo central por encima del travesaño. Los puentes flojos centrales dominantes se han aislado con cubiertas de silicona y los aisladores ARVI se han protegido con preformados (Fig. 17).

Figura 17. Detalle del puente flojo central aislado que se mantiene por encima del travesaño en la torreta nº 5619 de la Der. al repetidor de Untzeta. Dado que los materiales aislantes son perecederos hubiera sido conveniente reinstalar el puente flojo central suspendido por debajo del travesaño

Téngase en cuenta que las cubiertas aislantes y los preformados anti-electrocución son materiales perecederos y que, en caso de dañarse o desplazarse, dejarían expuestos los puentes flojos centrales y las válvulas dominantes; que constituyen algunos de los elementos con mayor riesgo de electrocución para las aves.

En los apoyos nº 5616 y 5619 hubiera sido preferible reinstalar los puentes flojos centrales suspendidos por debajo del travesaño y en la torreta en triángulo nº 5618 suspendido lateralmente mediante una ménsula.

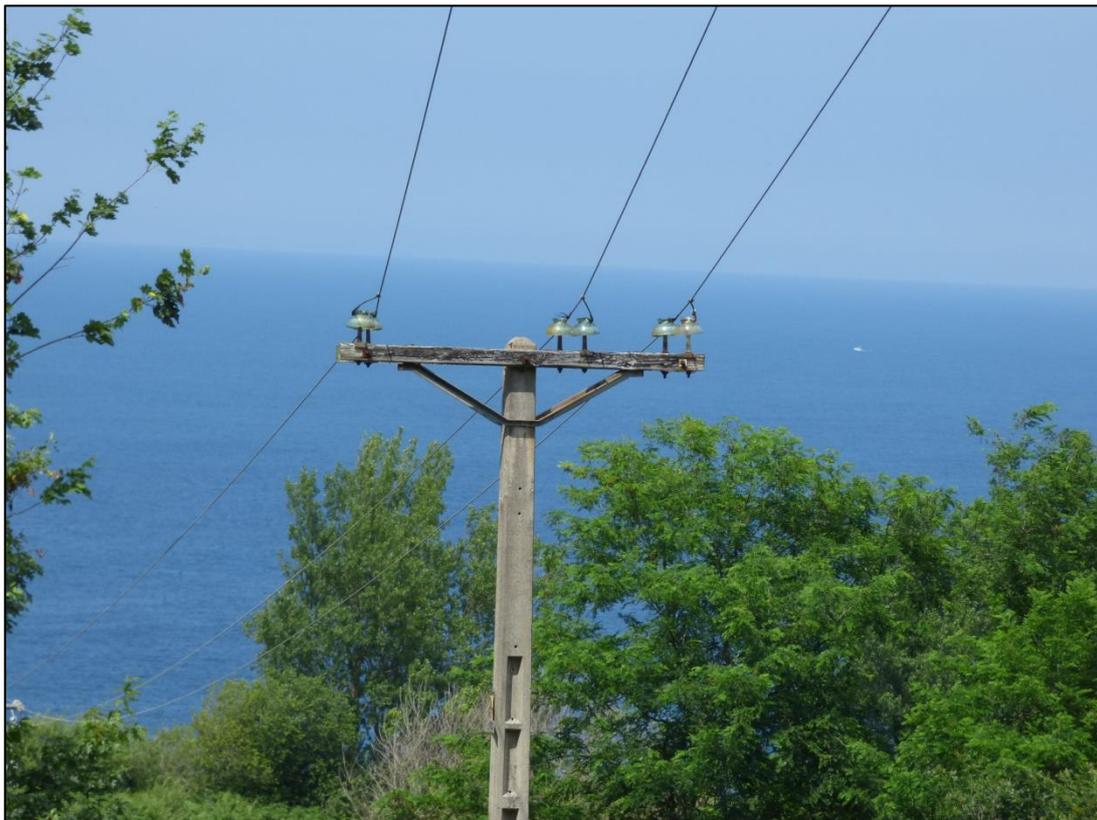
Sin embargo, a pesar de estar incluida en la Zona de Protección de Jaizkibel la Der. 13.2 kV al Cabo de Higuier se encuentra sin remodelar a partir del apoyo nº 49 y, por tanto, la línea Txomorronea-Colonia Escolar no está completa (Fig. 18).

Figura 18. A pesar de encontrarse dentro de la zona de protección de Jaizkibel, buena parte de la Der. al Cabo de Higuier (Línea de Txomorronea-Colonia escolar) no ha sido remodelada y presenta, a partir del apoyo nº 49, elementos de alto riesgo de electrocución para las aves.

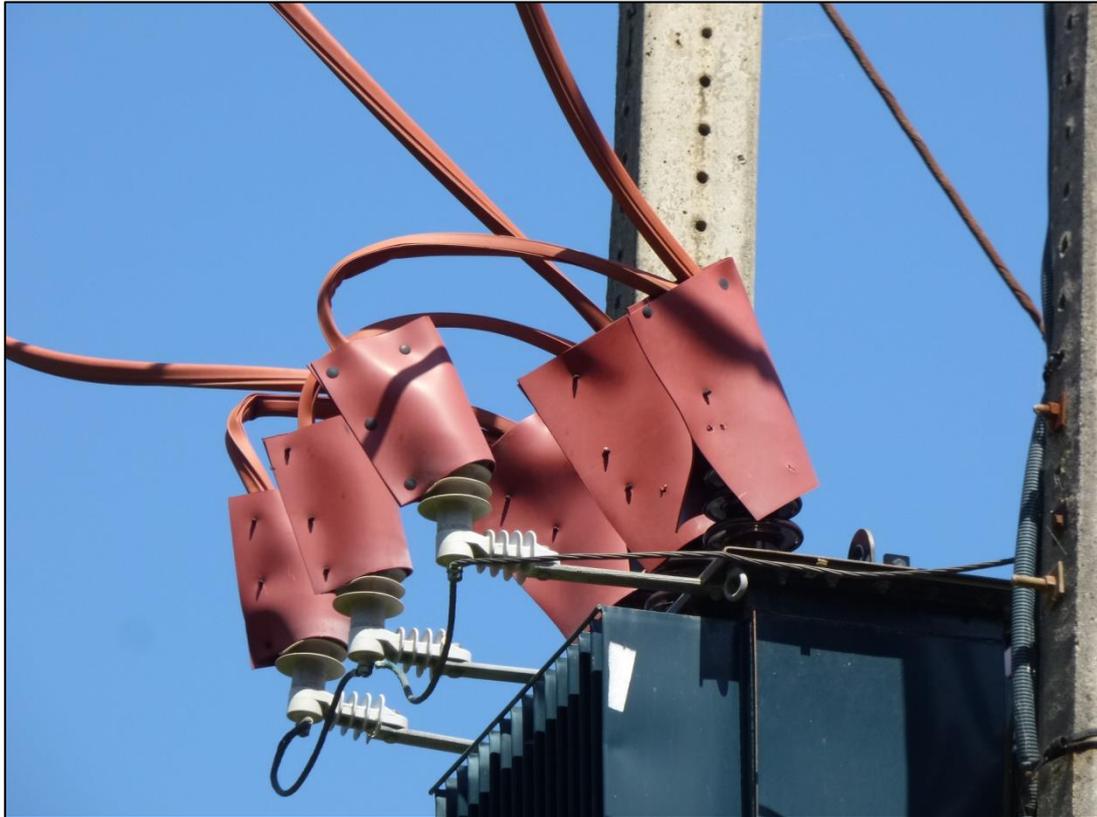
La mayoría de los seccionadores (nº 93 y 101), electroválvulas (nº 128) y bornes de los transformadores (nº 94 y 102) se han protegido con mantas aislantes (Fig. 19). En estos casos es recomendable el empleo de preformados específicos que resultan más eficaces y duraderos.

Figura 19. Detalle de las cubiertas de las electroválvulas y de los bornes del transformador en el apoyo nº 94 (CT-232) fabricadas con manta aislante en la Línea Txomorronea-Colonia escolar. En su lugar se recomienda el uso de preformados específicos (ver Fig. 15).

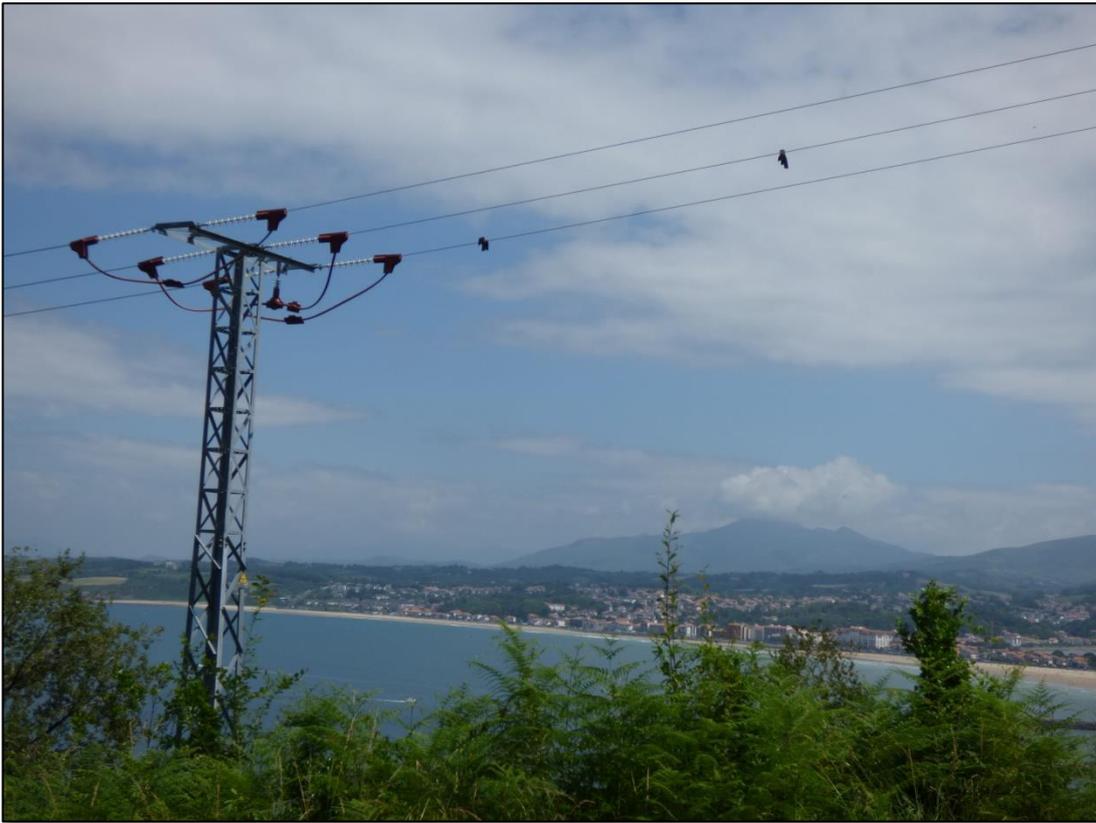
En el tramo corregido en la Der. al Cabo de Higuer se han señalado los vanos con balizas salvapájaros ("X" de neopreno) instaladas alternativamente en las tres fases y empleando cadencias de 1 baliza cada 20 m en cada hilo (Fig. 19).

Figura 20. Tramo señalizado en la Der. al Cabo de Higer dentro de la línea (13.2 kV) de Txomorronea-Colonia Escolar. La señalización ha sido realizada mediante balizas salvapájaros ("X" de neopreno) instaladas alternativamente en las tres fases, utilizando cadencias de 1 baliza cada 20 m en cada hilo.

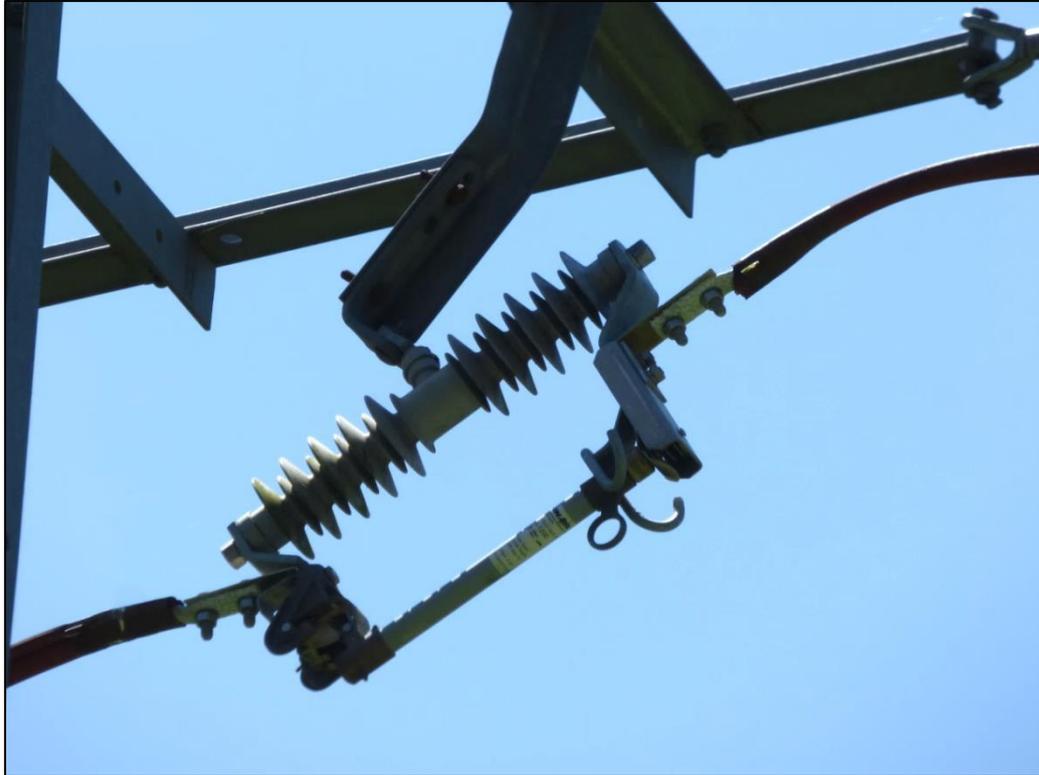
Figura 21. Detalle de uno de los fusibles-seccionadores del apoyo nº 439 (SS-10733) en la Línea 13.2 kV de Ordizia Nueva-Amezketeta que ha perdido la cubierta protectora y debe ser repuesto.

Uno de los preformados que protegían el seccionador de la fase lateral en el apoyo nº 439 (SS-10733) de la Línea de Zaldibia a Lazkaoetxe se ha perdido y debería ser remplazado (Fig. 21).

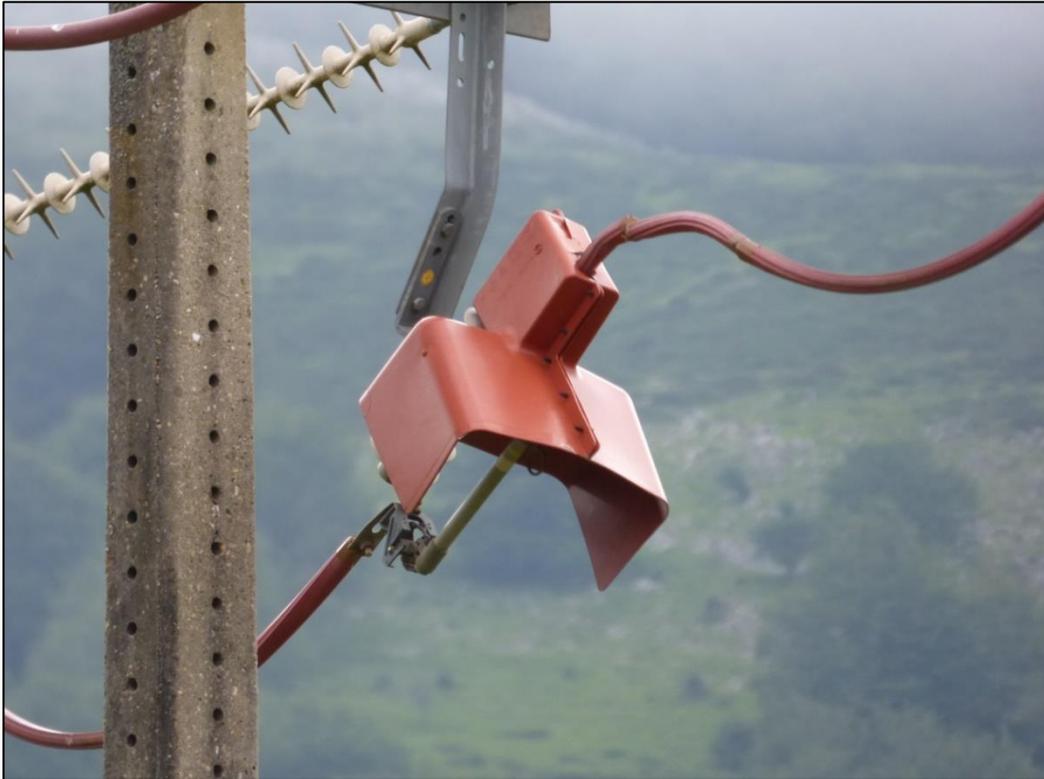
En los apoyos de maniobra provistos de fusibles-seccionadores se han protegido los seccionadores con preformados específicos (Fig. 22) y en los apoyos con OCR se han aislado todas las válvulas y terminales con capuchones anti-electrocución.

Figura 22. Detalle de los preformados anti-electrocución utilizados para proteger los fusibles-seccionadores de expulsión en los apoyos de maniobra existentes en la Línea de Oñati-Alustiza.

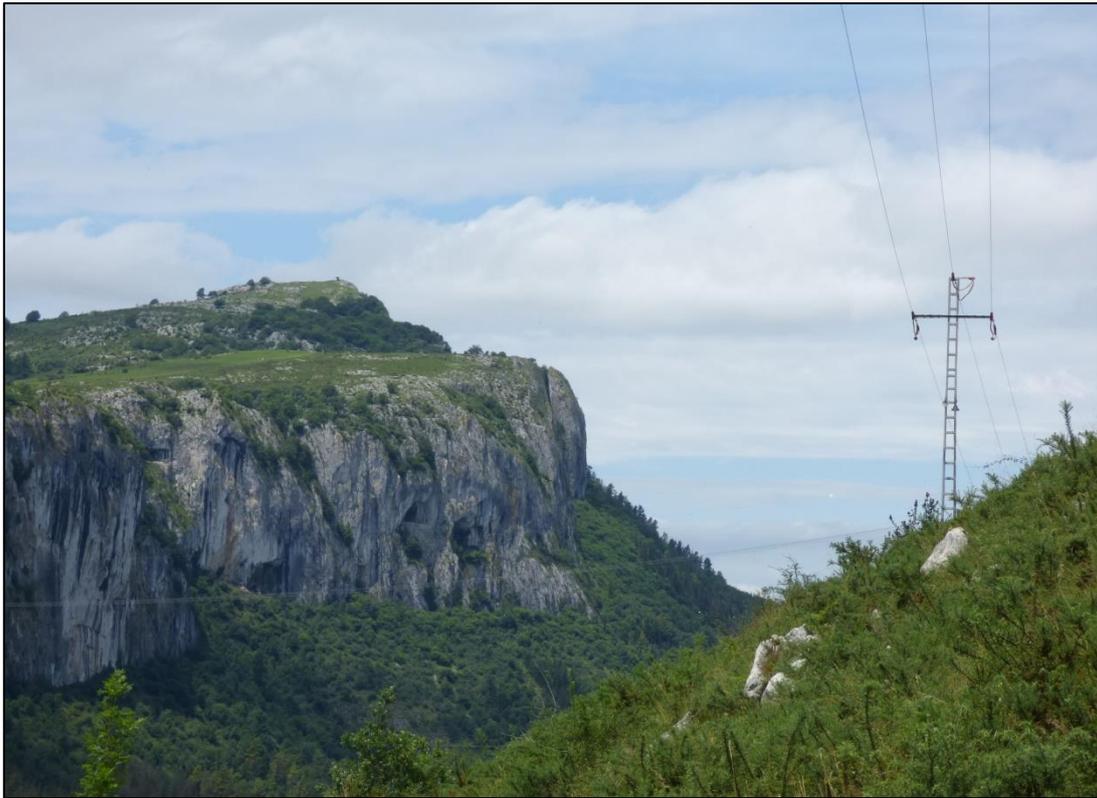
Teniendo en cuenta la presencia en Aizkorri de numerosas rapaces rupícolas amenazadas hubiera sido recomendable señalar con balizas salvapájaros, al menos, los vanos de la Der. a Araotz (CT-197) que cruzan los barrancos de Aizkorbe y Araotz (entre vanos nº 131-132 y 138-139); así como el tramo final de la Der. a Ugastegi (CT-254) (entre los apoyos nº 159-169); y el primer vano de la Der. a Albitxuri (CT-199) que cruza el barranco de Arantzazu (vano 96-172) (Fig. 23).

Figura 23. Para evitar colisiones entre las numerosas rapaces necrófagas existentes en el P.N. de Aizkorri hubiera sido recomendable señalar con balizas salvapájaros los vanos que cruzan los barrancos de Arantzazu, Aizkorbe y Araotz.

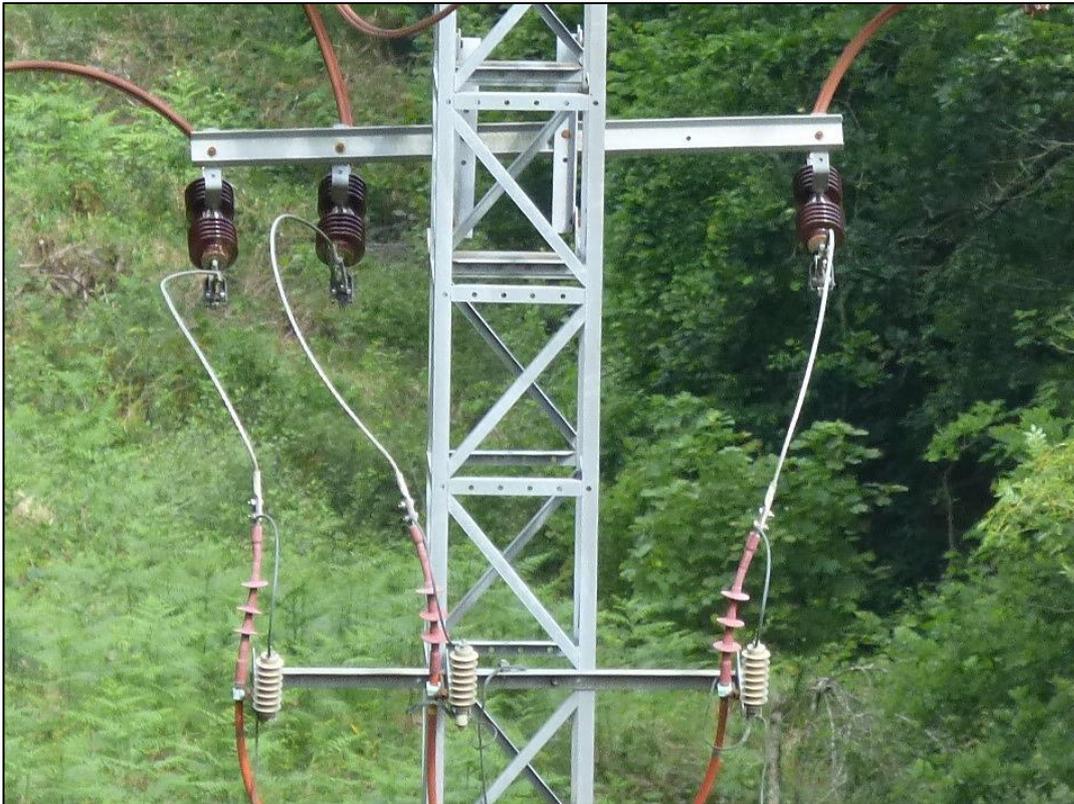
En la torreta de conversión aéreo/subterránea nº 132 (SS-10908) se mantienen los seccionadores y las válvulas sin proteger. Tampoco se han aislado los puentes entre los seccionadores y las válvulas. Para cumplir la normativa electrotécnica estatal y evitar posibles accidentes entre las aves se requiere completar el aislamiento de los puentes y proteger los fusibles-seccionadores, las válvulas y sus terminales con cubiertas preformadas específicas.

Figura 24. En la torreta de maniobra y conversión aéreo/subterránea nº 132 (SS-10908) se mantienen los fusibles-seccionadores y las válvulas sin proteger. Nótese que tampoco se han aislado los puentes desde los seccionadores hasta las electroválvulas.

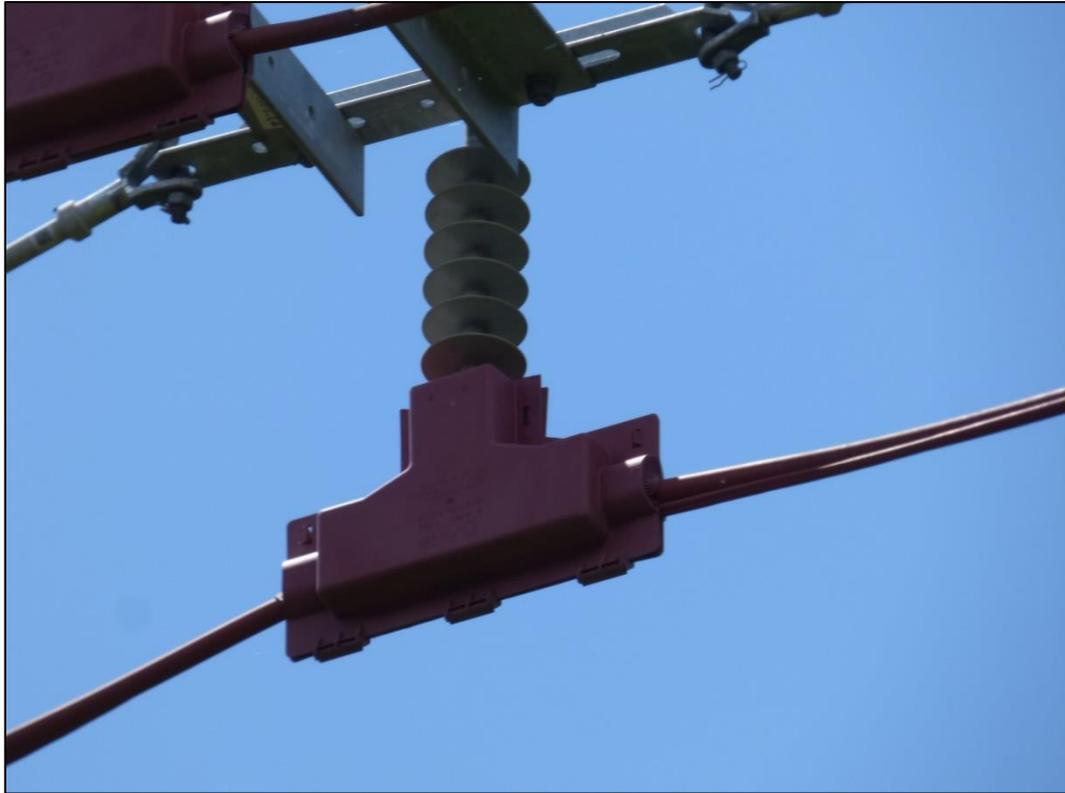
cubiertas de silicona todos los puentes flojos suspendidos y se han protegido las grapas de suspensión con cubregrapas preformados (Fig. 25).

Figura 25, Detalle de las grapas de suspensión protegidas con cubregrapas preformados empleados en todos los apoyos de amarre y especiales existentes en la Der. a Ontzaeta.

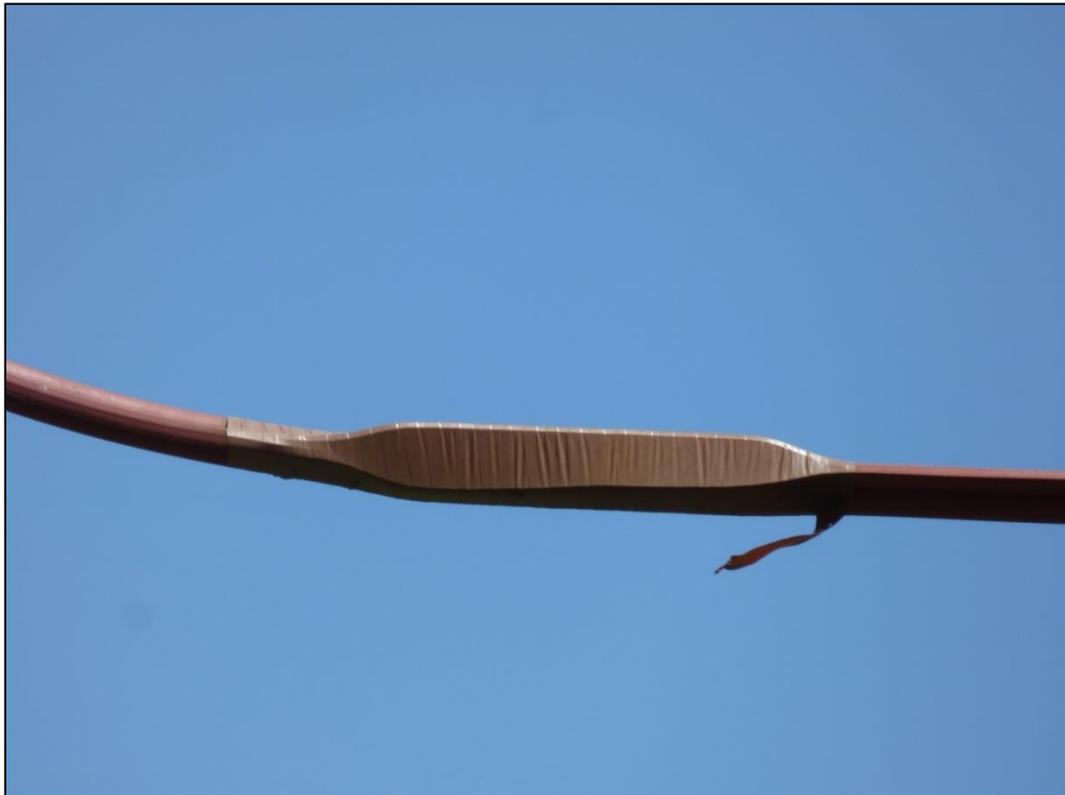
Los empalmes de los apoyos nº 67 y 70 se han protegido con cinta aislante auto-sellante para trabajos en media tensión (Fig. 26). En estos casos se recomienda el empleo de preformados específicos para conectores y empalmes que tienen una mayor duración.

Figura 26. Detalle de los empalmes aislados con cinta autosellante para trabajos en media tensión en los puentes flojos existentes en la línea (13.2 kV) Mondragón-Santa Águeda. En su lugar se recomienda el uso de preformados específicos.

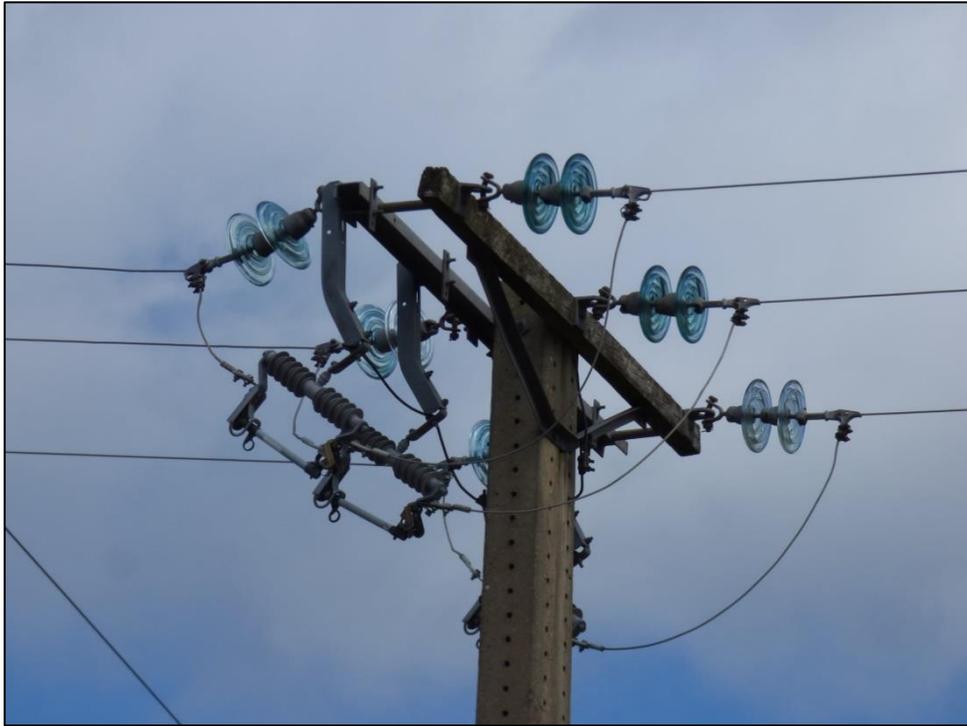
Sin embargo, no se ha intervenido en los apoyos nº 1121 (Vi-41134), y nº 1122 de la derivación del apoyo nº 1107 a la toma de aguas de Maturana que, aunque está dentro de la Zona de Protección, no aparecía en el inventario de la CAPV (Fig. 27).

Figura 27. Apoyo de maniobra nº 1121 (Vi-41134) que se mantiene sin corregir, situado junto al apoyo de entronque nº 1107 de la Der. a Maturana.

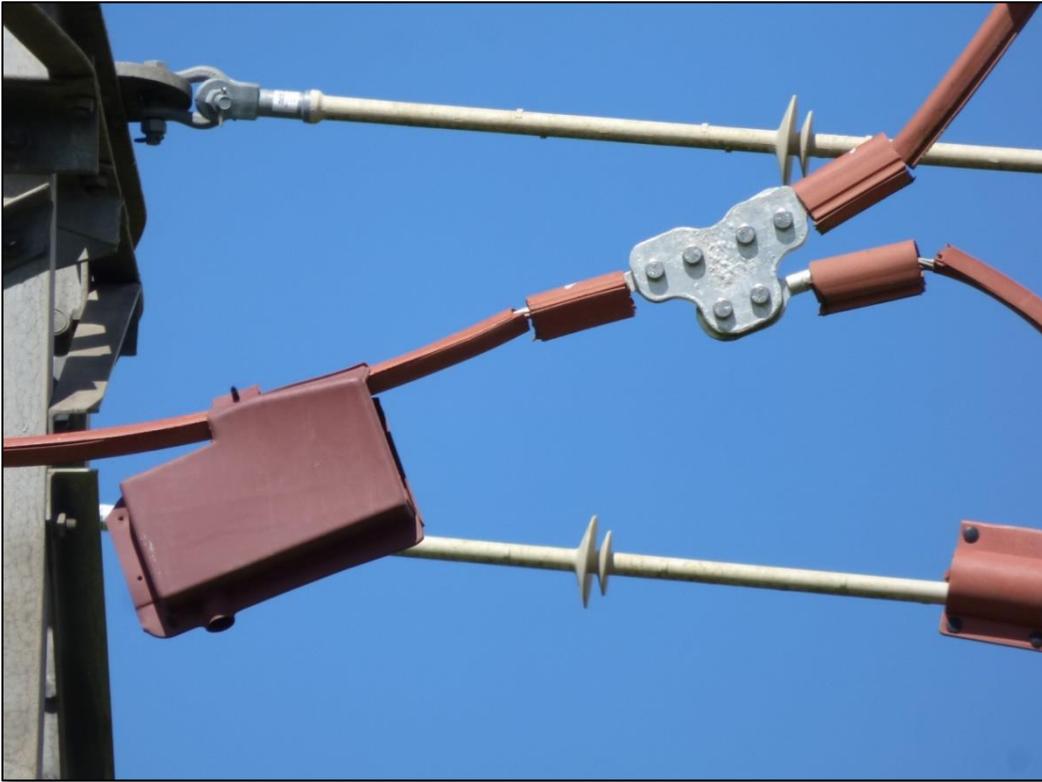
Dos de los cubregrapas de enlace del apoyo de entronque nº 82 de derivación a Arbulu se han desplazado dejando las grapas al descubierto (Fig. 28).

Figura 28. Detalle de las grapas de derivación del apoyo nº 82 que han quedado al descubierto por el desplazamiento de los preformados. Se aprecia la discontinuidad en el aislamiento de las bajantes.

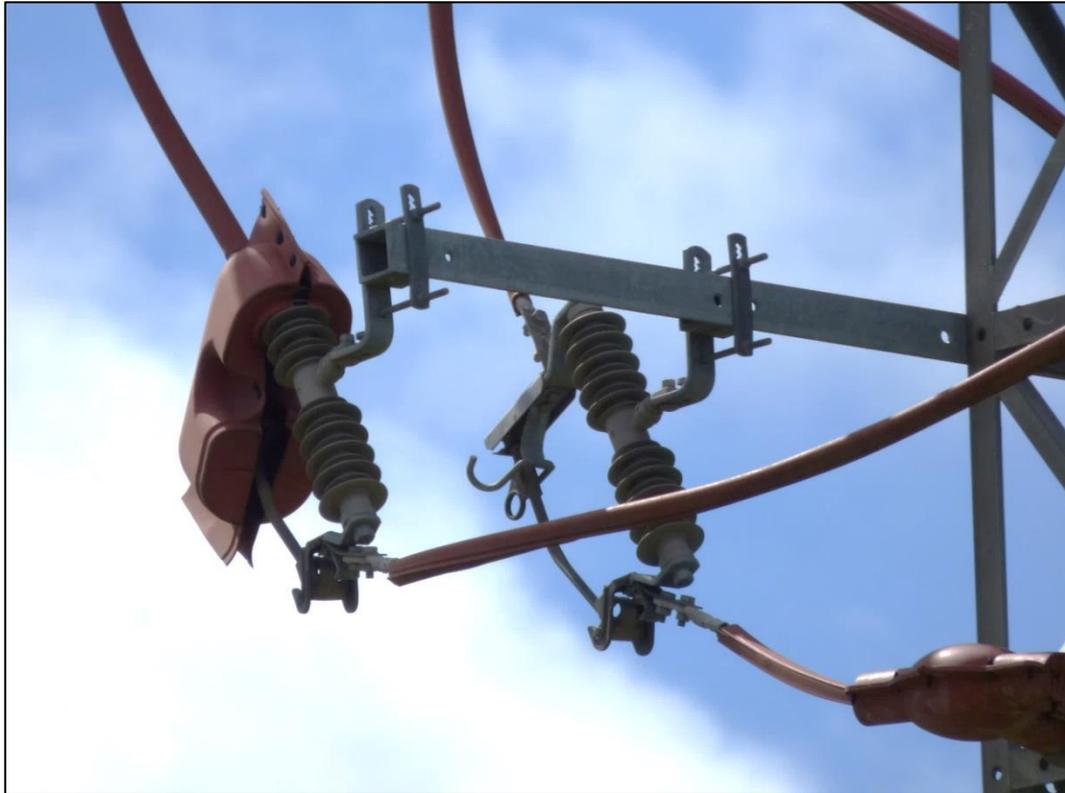
En los apoyos de maniobra se han protegido los fusibles-seccionadores con preformados que cubren la entrada al seccionador, pero se ha caído el preformado que protegía el seccionador central en el apoyo de maniobra nº 92 (Vi-41749) de la línea principal (Fig. 29).

Figura 29. Apoyo de entronque y maniobra nº 92 (Vi-41749) de la Línea 13.2 kV de Gaceo en el que se aprecia que el preformado que protegía del seccionador de la fase central se ha caído.
