AVIFAUNA Y TENDIDOS ELÉCTRICOS EN LA CAPV

Revisión de actuaciones realizadas para la adaptación de las LAAT al Real Decreto 1.432/2008

Fecha Noviembre de 2024

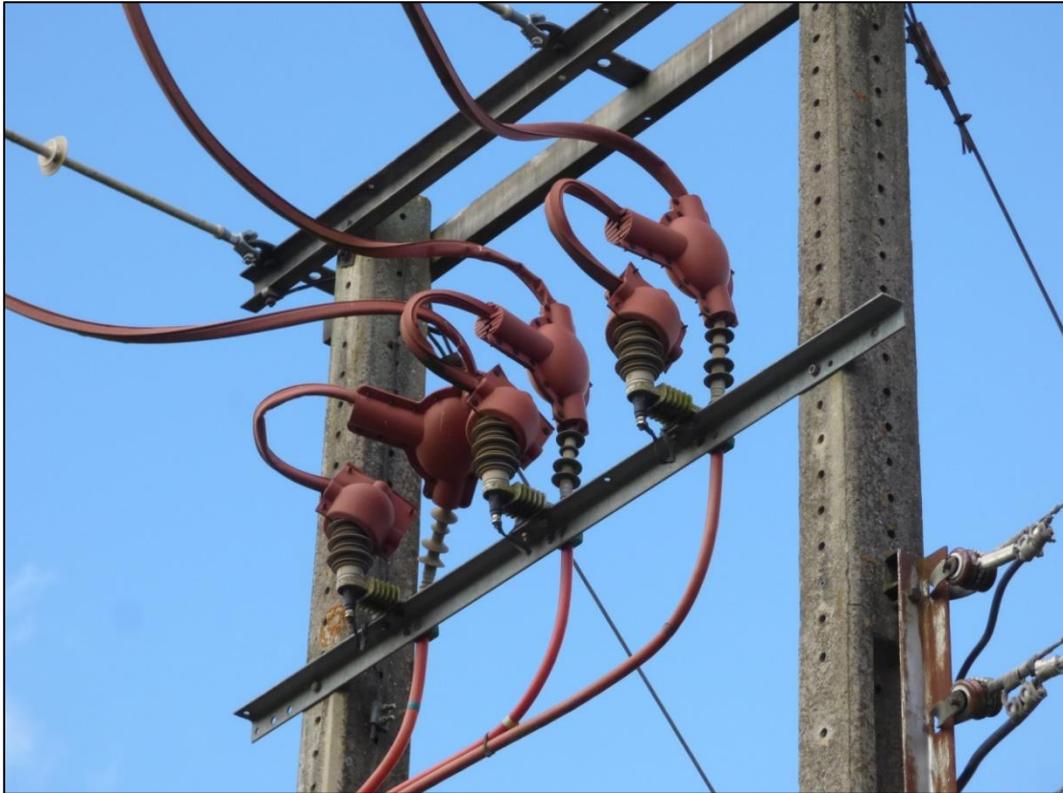
Las electroválvulas, sus terminales y los bornes de los transformadores de intemperie de los apoyos nº 138 y 1079 se han protegido adecuadamente con preformados específicos (Fig. 30).

Figura 30. Detalle de las electroválvulas y sus terminales protegidas con preformados anti-electrocución en el apoyo de fin de línea y conversión aéreo/subterráneo nº 1079 de la Der. a Otaza.

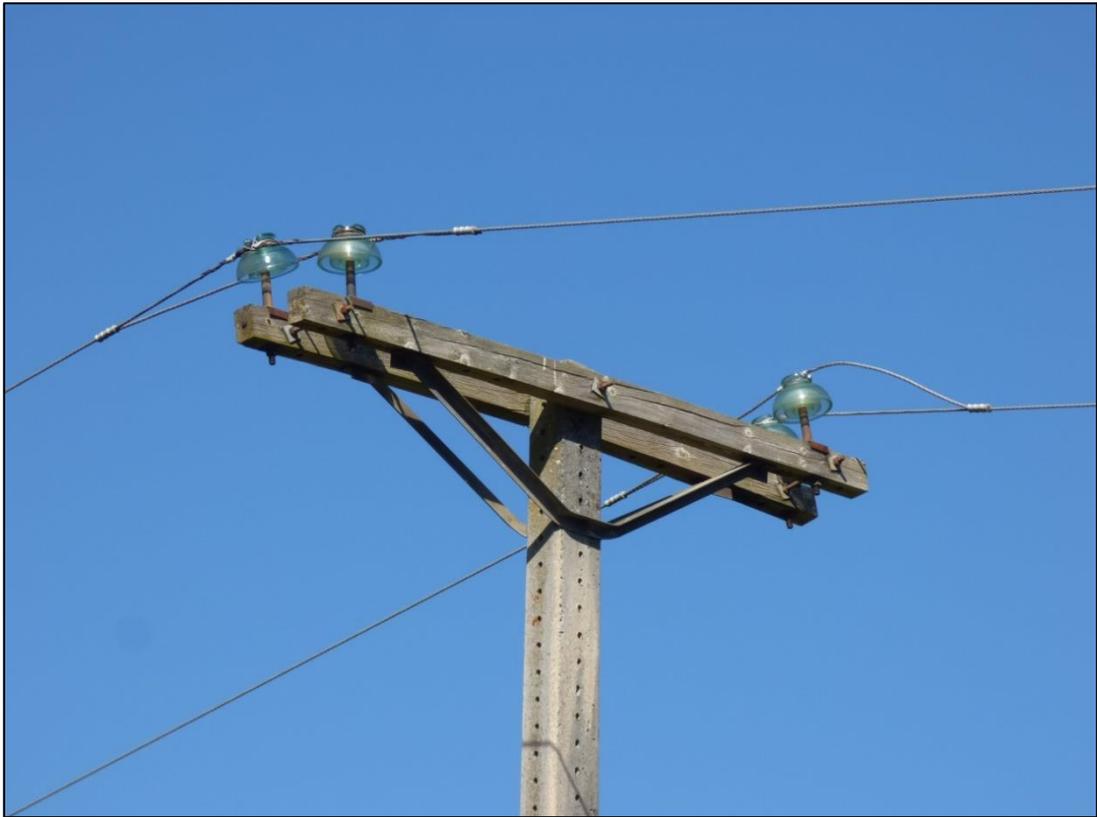
Las correcciones efectuadas se ajustan a las prescripciones técnicas anti-electrocución establecidas en el Real Decreto 1432/2008 pero se mantienen sin remodelar los apoyos nº 5610, 5611, 5613 y 5614 de la Der. a la ermita de Garrastatxu (Fig. 31) y los apoyos especiales nº 5438 (Vi-13127), 5453 (Vi-13128) y 5351 (CT-589) de la Der. al Puerto de Altube (Fig. 32).

Figura 31. Apoyo de cruzamiento nº 5613, provisto de doble aislador rígido que se mantiene sin adaptar en la Der. a la Ermita de Garrastatxu (Baranbio).

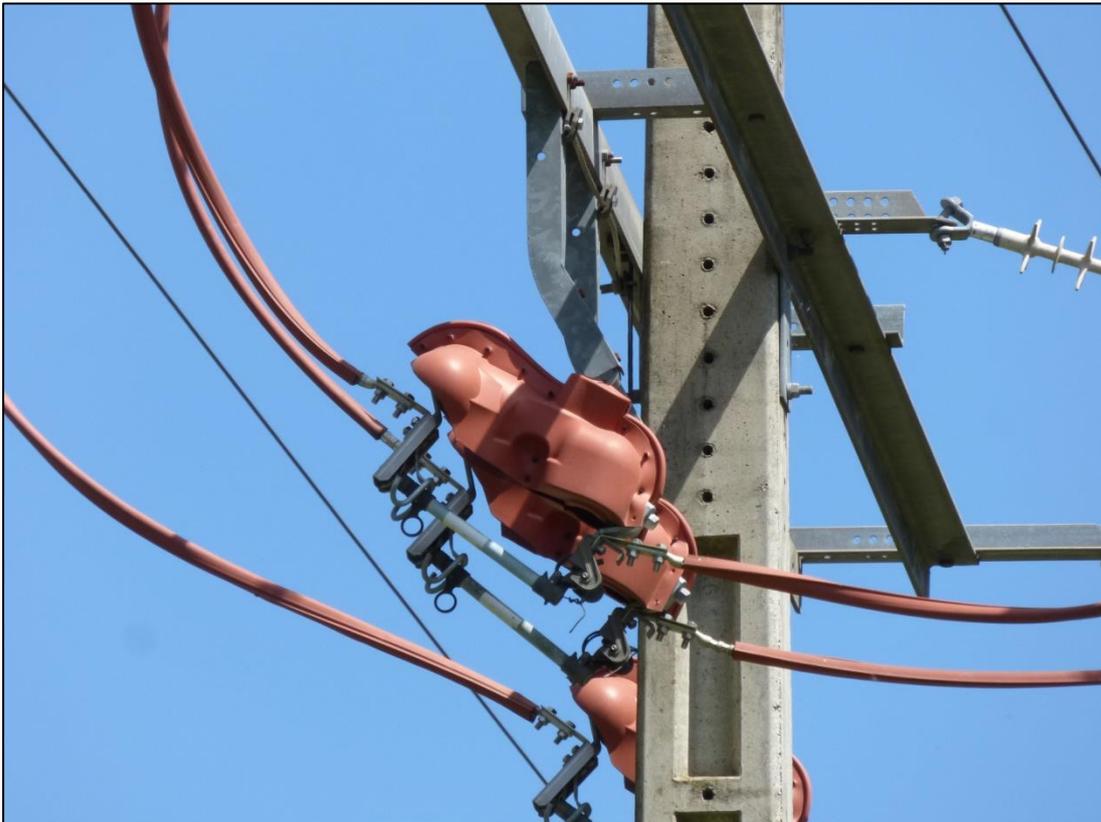
Los seccionadores de los apoyos de maniobra nº 5428, 5434, 5444, 5452, 5465, 5474 y 5472 se han protegido con preformados adecuados; pero no se han aislado los terminales de acceso y salida de los XS, lo que resta eficacia a la medida correctora empleada (Fig. 33).

Figura 33. Detalle de los preformados que protegen los fusibles-seccionadores del apoyo nº 5474 (Vi-41671). Las entradas y salidas de los XS no han sido convenientemente aisladas reduciendo la eficacia de la medida.

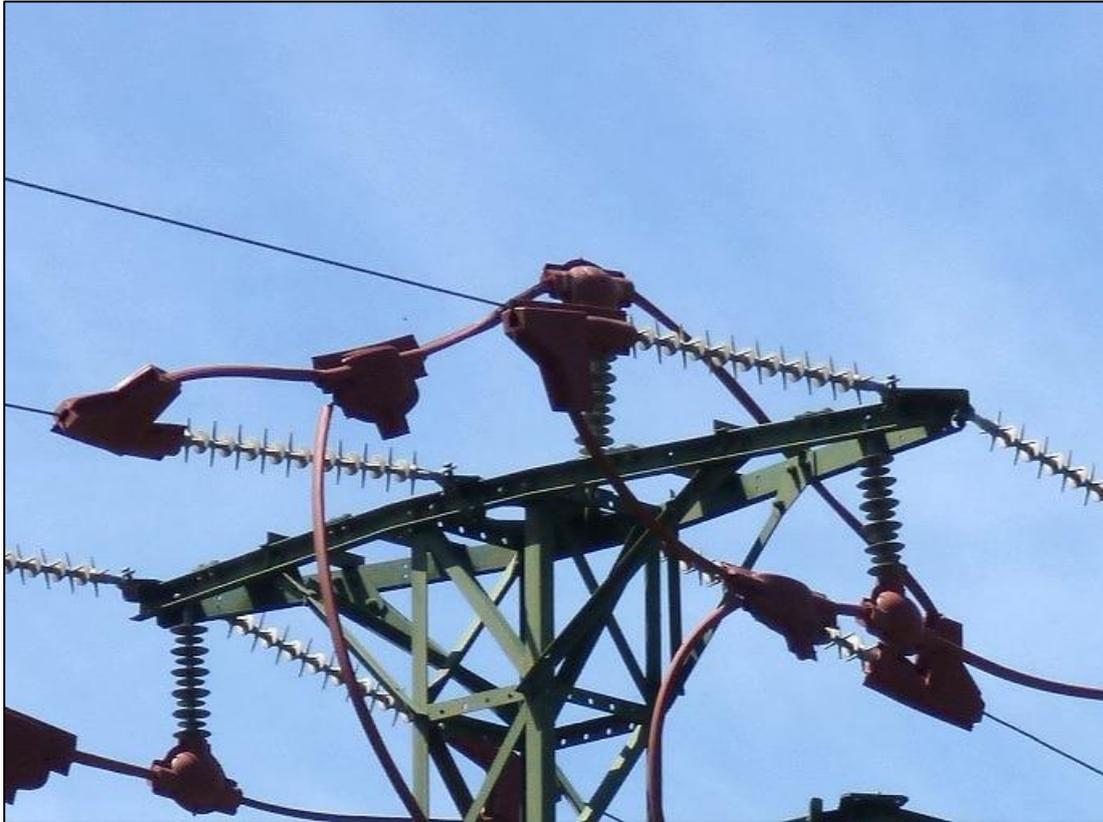
En algunas las torretas de entronque nº 5444 y 5465 se ha mantenido el puente flojo central por encima de la cruceta, lo que en caso de deterioro de la cubierta de silicona puede suponer un grave riesgo para las aves (Fig. 34). Algo similar ocurre en las torretas de amarre nº 5424 y 5427 provistas de farolillo. En todos los casos hubiera sido conveniente reinstalar previamente el puente flojo central suspendido por debajo del travesaño.

Figura 34. Torreta de entronque y maniobra nº 5465 (Vi-33070) de la Der. al Puerto de Altube mostrando el puente flojo central aislado que discurre por encima de la cruceta.

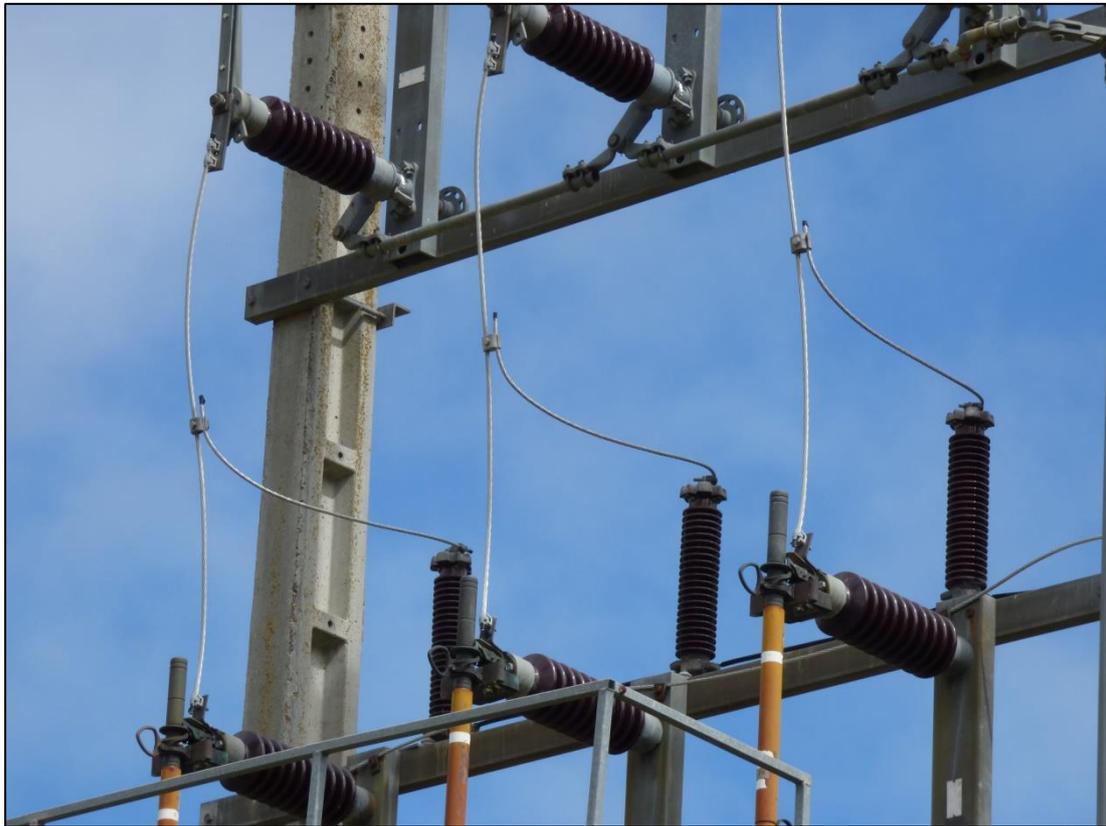
En el apoyo de fin de línea nº 47 (Vi-10008) del Bco. Tropera los puentes bajantes a los seccionadores, a los fusibles y al transformador de intemperie se mantienen sin aislar (Fig. 35); y en la torreta de entronque y maniobra nº 44 (Vi-10430) dos de los puentes bajantes al OCR se

mantienen sin aislar.

Figura 35. El apoyo de fin de línea nº 47 de la Der. al Bco. Tropera presenta los puentes a los seccionadores, a los fusibles, a las válvulas y al CTi sin aislar y las válvulas y los bornes del transformador de intemperie sin proteger.

Las correcciones efectuadas se ajustan a las prescripciones técnicas anti-electrocución establecidas en el Real Decreto 1432/2008, pero se requieren algunas labores de mantenimiento y los apoyos nº 44 y 47 precisan medidas complementarias para cumplir la normativa estatal.

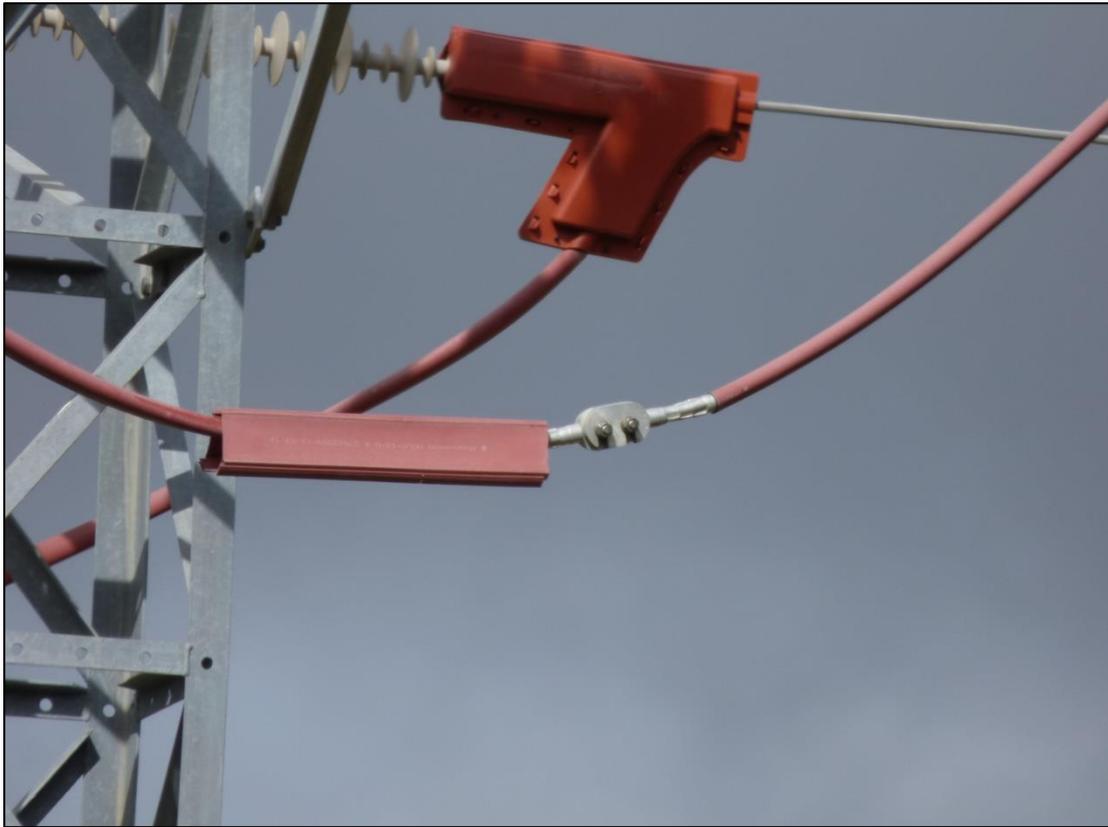
Para proteger los empalmes existentes en los puentes flojos se han utilizado normalmente preformados específicos. Sin embargo, en algunos puentes flojos los conectores se han protegido con cubiertas de silicona en lugar de utilizar preformados específicos. Algunas de estas cubiertas ya se han desplazado y han dejado los conectores al aire (Fig. 36).

Figura 36. En algunos apoyos de la Línea Haro-Miranda los empalmes existentes en los puentes flojos se han protegido con cubiertas de silicona en lugar de emplear cubre-conectores específicos. Algunas de estas cubiertas, como las del apoyo n° 17, se han desplazado dejando al descubierto los empalmes.

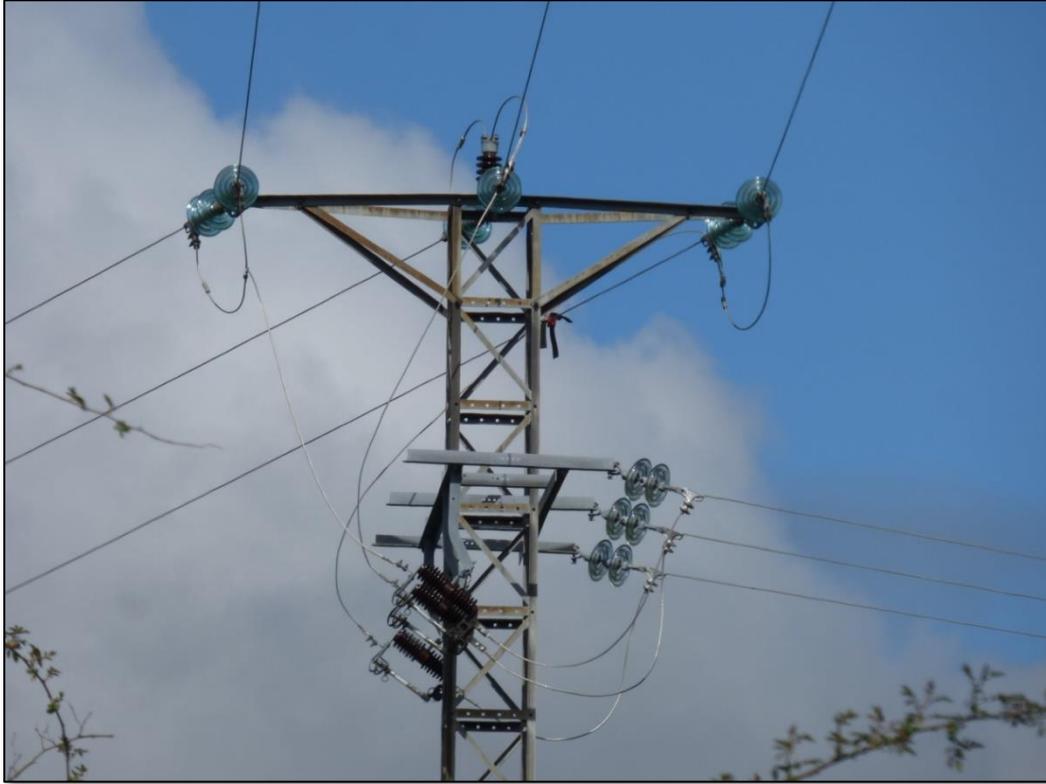
Se mantienen sin remodelar y con alto riesgo de electrocución 5 apoyos incluidos en el inventario de la CAPV: apoyos nº 103 y 109 de la Der. al C.H. de Lacorzana; nº 117 de la Der. al P.I de Lacorzanilla; y nº 111 y 112 de la Der. al Caserío Lacorzana (Fig. 38).

Figura 38. Apoyo de entronque y maniobra nº 111 (Bu-2036) de la Línea (13.2 kV) de Treviño que se mantiene sin corregir, con el puente flojo central dominante, cadenas de amarre de tan solo 2 aisladores y los puentes flojos sin aislar.

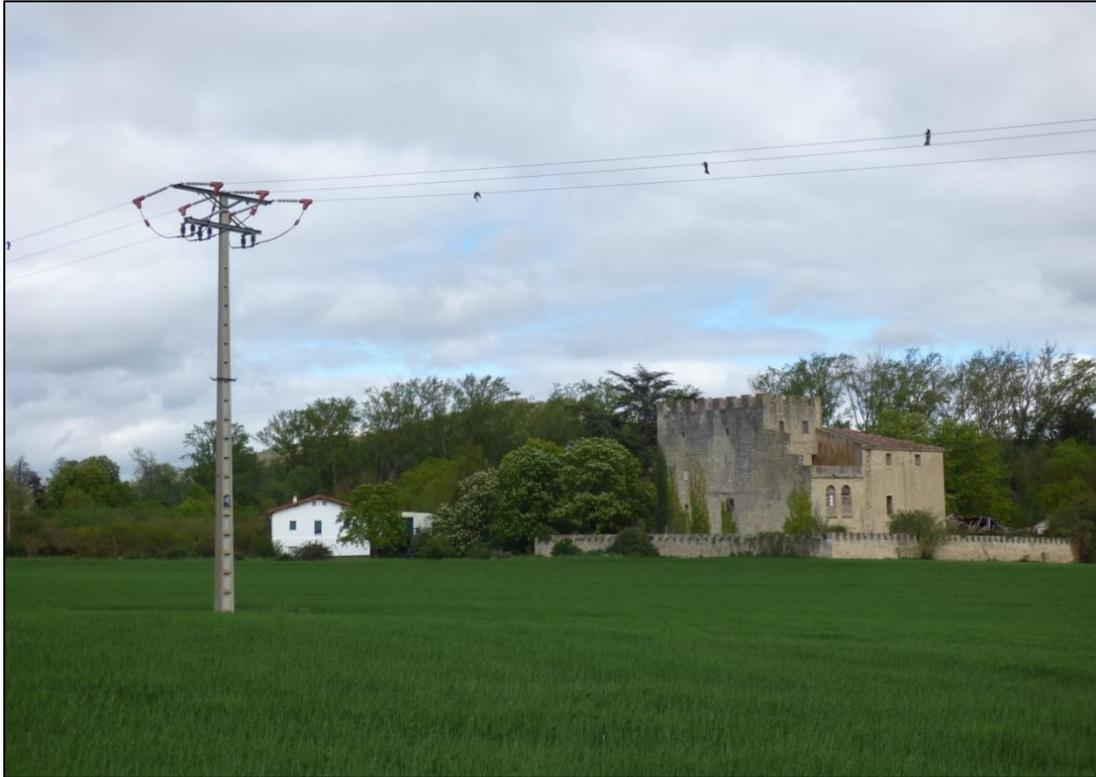
Para evitar accidentes por colisión se han señalado los 4 últimos vanos (nº 112-116) de la Der. al Caserío Lacorzana. Se han empleado balizas salvapájaros de tiras de neopreno (Saprem©) instaladas alternativamente en los 3 conductores, con las cadencias recomendadas de 1 baliza cada 20 m (Fig. 39).

Figura 39. Der. al Caserío de Lacorzana mostrando el efecto de las balizas salvapájaros instaladas alternativamente en los 3 conductores con una cadencia de 1 baliza cada 20 m.

En este sentido y dado que la intervención va dirigida a evitar accidentes entre las aves que frecuentan los ríos Ebro y Zadorra hubiera sido conveniente balizar, al menos, los vanos que cruzan el río Ebro, entre los apoyos nº 65-66 de la Línea Ircio-Berantevilla, y el río Zadorra, entre los apoyos nº 105-106 de la Der. a la C.H. de Lacorzana.

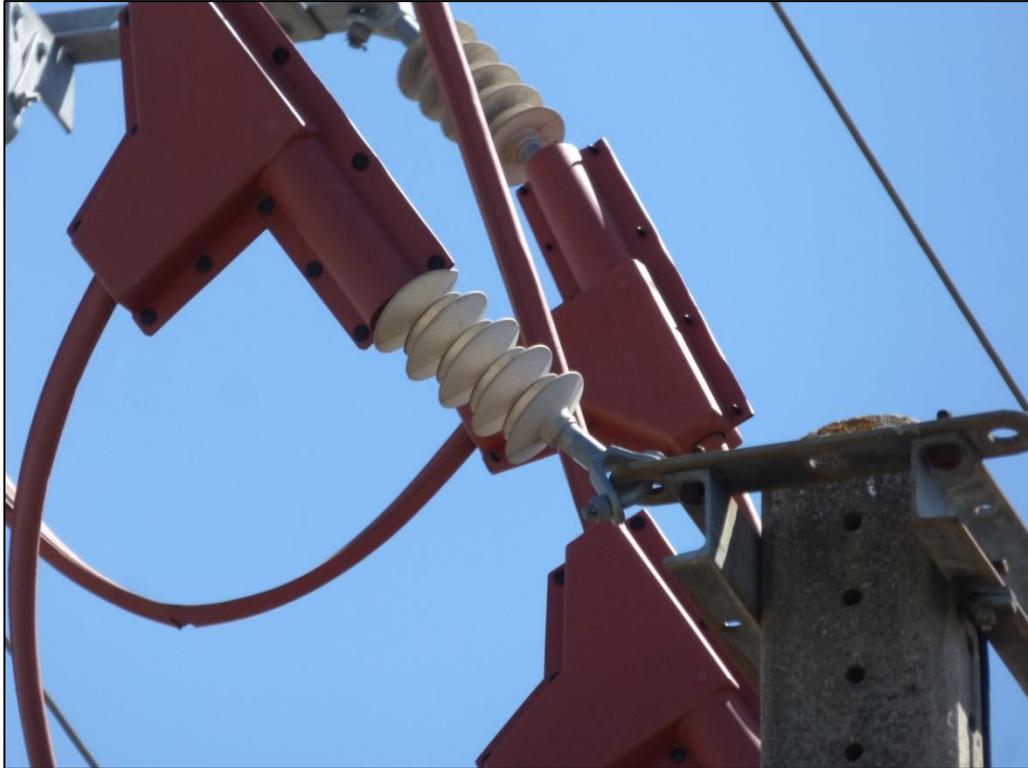
Como excepción, por falta de espacio, en el apoyo de entronque nº 13 y en el apoyo de fin de línea nº 1002 de la Línea Ali-Goca se han tenido que instalar cadenas cortas de composite, pero se ha aislado todo el conductor (Fig. 40).

Figura 40. Detalle de las cadenas de amarre cortas instaladas por falta de espacio en el apoyo de entronque y maniobra nº 1002 en la Línea Ali-Goca.

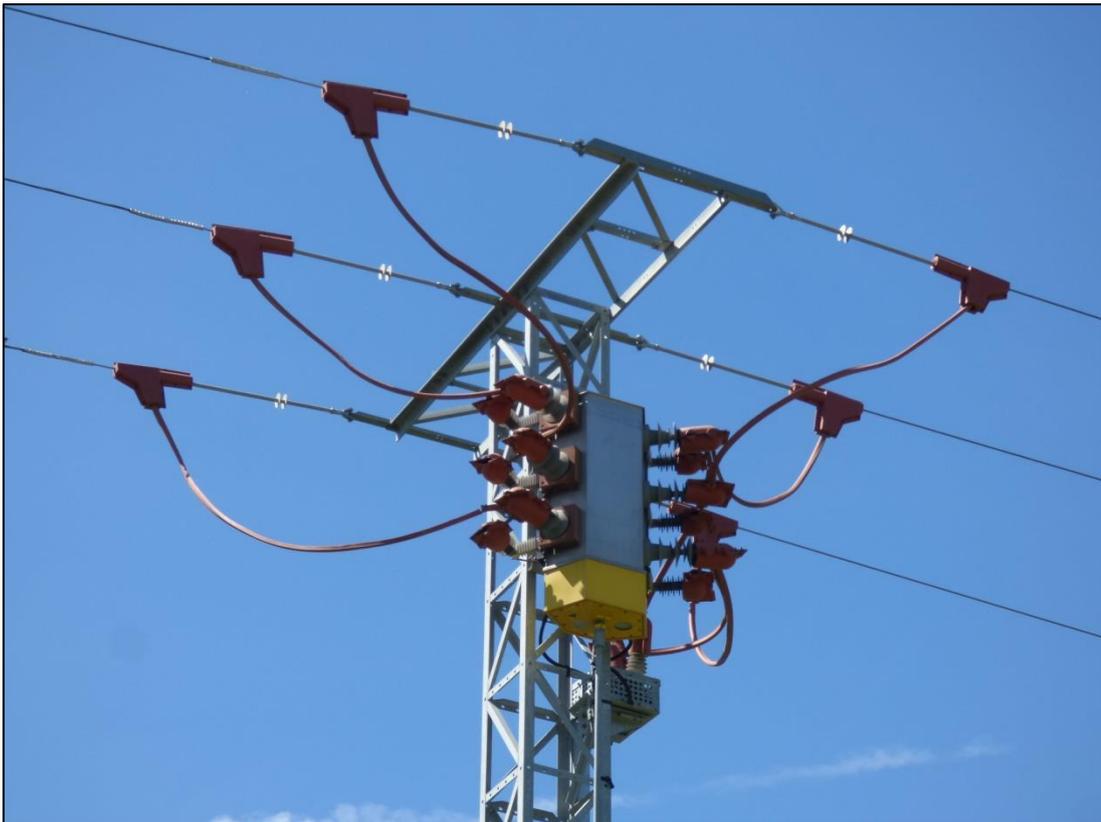
En los apoyos de fin de línea (nº 1002 y 32, CT-1218) se han aislado completamente los puentes con cubiertas de silicona y se han protegido las electroválvulas y los bornes del CTi con preformados específicos. En los apoyos de maniobra con seccionadores (Vi-41048 y Vi-41050) se han protegido la entrada a los seccionadores con preformados específicos. Y en el apoyo de maniobra con OCR (Vi-30121) se han aislado los puentes con cubiertas de silicona y se han protegido todas las botellas y terminales con preformados específicos (Fig. 41).

Figura 41. Apoyo de maniobra nº 15 (Vi-30121) de la Línea Ali-Goca mostrando los puentes aislados con cubiertas de silicona y las botellas y bornes del OCR protegidas con preformados específicos.

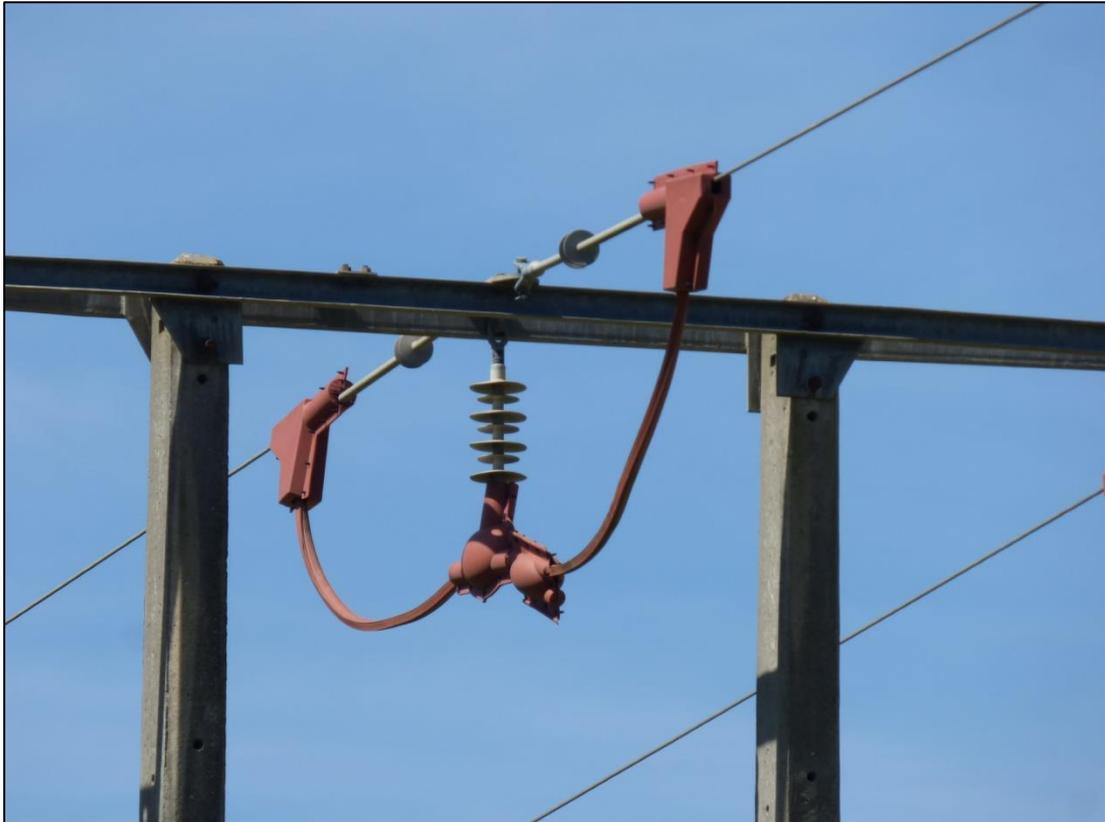
En todas las cadenas de amarre se han instalado cubregrapas preformados que aportan otros 30-35 cm de aislamiento complementario entre la cruceta y los conductores; además se han protegido las grapas de suspensión con cubregrapas preformados y se han aislado con cubiertas de silicona todos los puentes flojos suspendidos y los puentes a las derivaciones y las maniobras (Fig. 42).

Figura 42. Apoyo de amarre en pórtico nº 1000 de la línea (13.2 kV) de Ali-Mendiguren en el que se aprecian las cadenas de amarre de 1.0 m, desprovistas de aletas, y las grapas de amarre y suspensión y los conectores protegidos con preformados específicos.

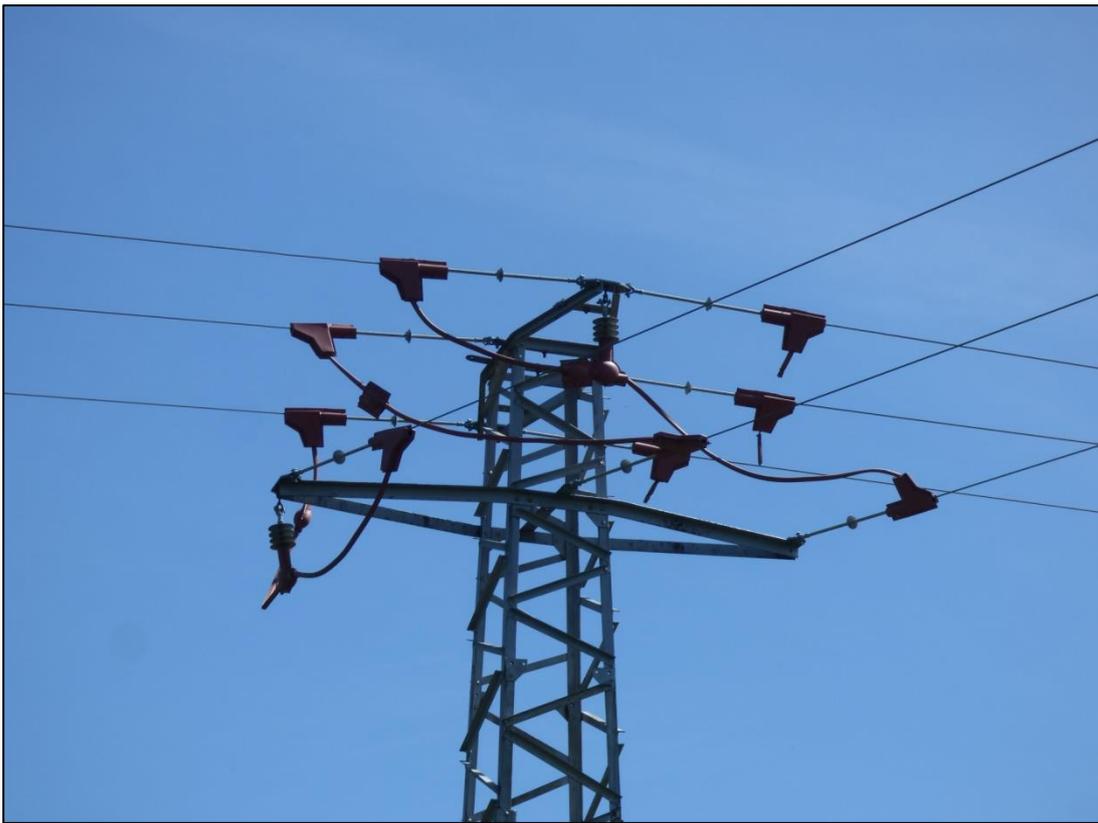
En el apoyo de entronque nº 15 de la Der. a Mendiguren se han conservado las cadenas de amarre de la antigua derivación (Fig. 43).

Figura 43. Apoyo de entronque n°15 en la Der. a Mendiguren en el que se aprecian las tres fases de la antigua derivación cortada.

Dado que la intervención está dirigida a evitar accidentes entre las aves que nidifican y frecuentan el humedal, hubiera sido recomendable balizar los vanos que cruzan el río Zadorra y discurren paralelos al cauce.

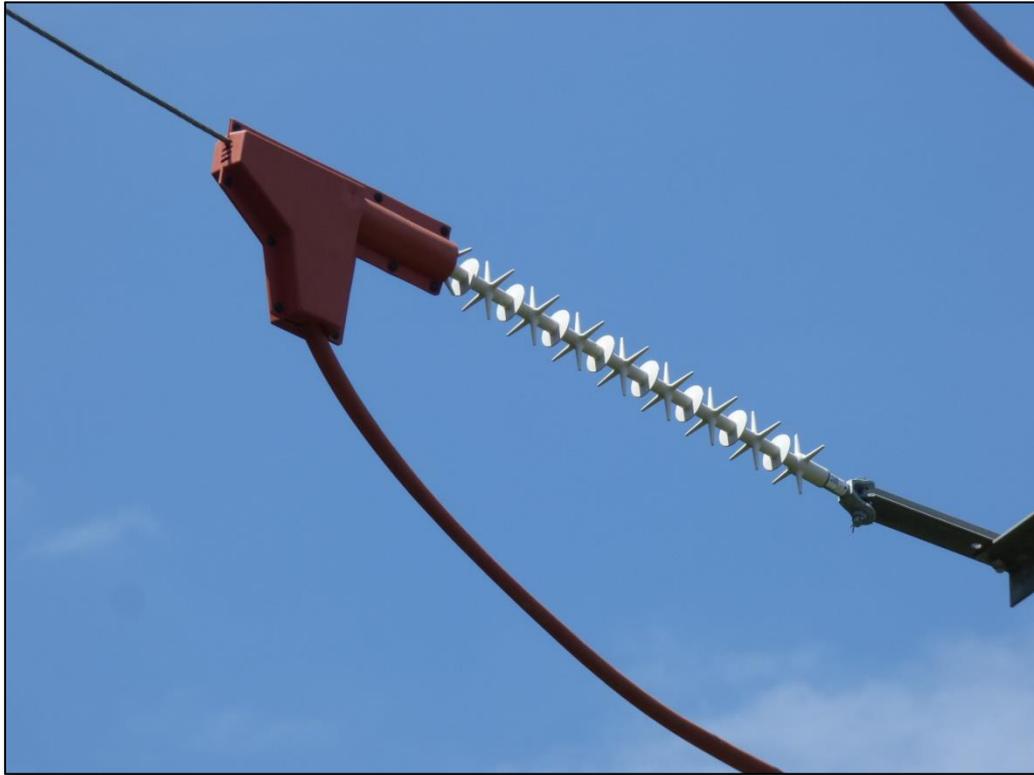
Figura 44. Cadena de amarre anti-posada, tipo "avifauna", complementada con cubregrapas preformados.

A nuestro juicio y siempre desde el punto de vista de la protección de la avifauna, la solución técnica más recomendable sería la utilización de cadenas de amarre de composite anti-posada, de 1.0-1.25 m de aislamiento efectivo, provistas de aletas y aspas sin función dieléctrica; complementadas con la instalación en las grapas de amarre de cubregrapas preformados (Fig. 44).

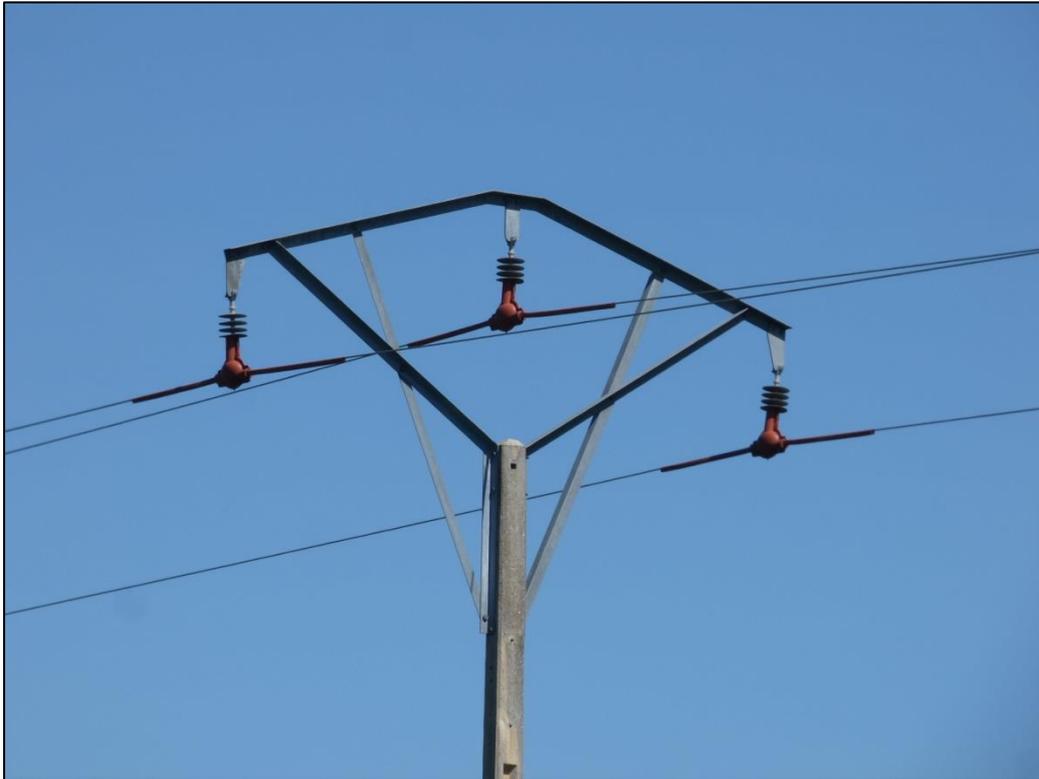
La solución adoptada por Iberdrola es técnicamente impecable, supera con creces las previsiones del RD 1432/2008 y se ha aplicado de forma generalizada a todos los apoyos de alineación con armado en bóveda existentes en las 17 líneas revisadas (Fig. 45).

Figura 45, Armado en bóveda con las tres fases aisladas con cubiertas de silicona y cubregrapas de suspensión.

La única objeción es que requiere que las cubiertas de silicona estén bien retenidas en la grapa de suspensión, o con retenes o bridas de acero inoxidable, para evitar que, por efecto del viento o la gravedad, se desplacen en el conductor y pierdan toda su eficacia (Fig. 8).

Como hemos visto, el desplazamiento de las cubiertas de silicona en los conductores es una deficiencia relativamente frecuente, por lo que se recomienda a Iberdrola (I-DE) que en su manual técnico y en sus contactos con los instaladores incida en la necesidad de una buena retención de las cubiertas de silicona cuando se instalan en las fases.

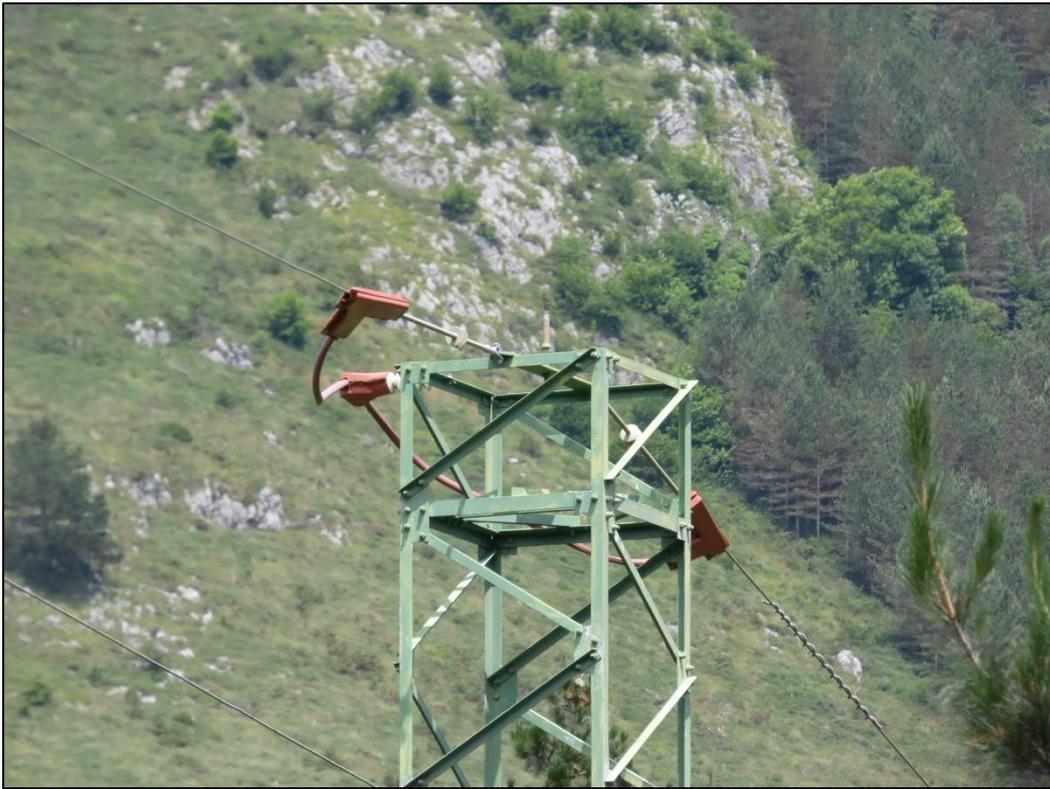
Un caso similar es el empleo de las cadenas ARPI para mantener los puentes flojos centrales en torretas con montaje en triángulo. Se trata de una solución adoptada por Iberdrola (I-DE) en algunos apoyos de las líneas de Oñati-Alustiza y de la Der. al Repetidor de Untzeta (Fig. 47).

Figura 47. Detalle del sistema ARPI utilizado para soportar el puente flojo central en algunas torretas de amarre con montaje en triángulo.

Al igual que ocurre con casos anteriores, los puentes flojos instalados mediante cadenas ARPI se encuentran aislados y, por tanto, en principio resultarían inocuos para las aves. Sin embargo, en caso de que las cubiertas de silicona se dañaran o desplazaran el riesgo de electrocución sería muy alto.

En su lugar la solución técnica más adecuada sería la instalación de una ménsula que mantuviera el puente flojo central suspendido lateralmente; procediendo además al aislamiento del puente flojo y a la colocación de un preformado en la garpa de suspensión.

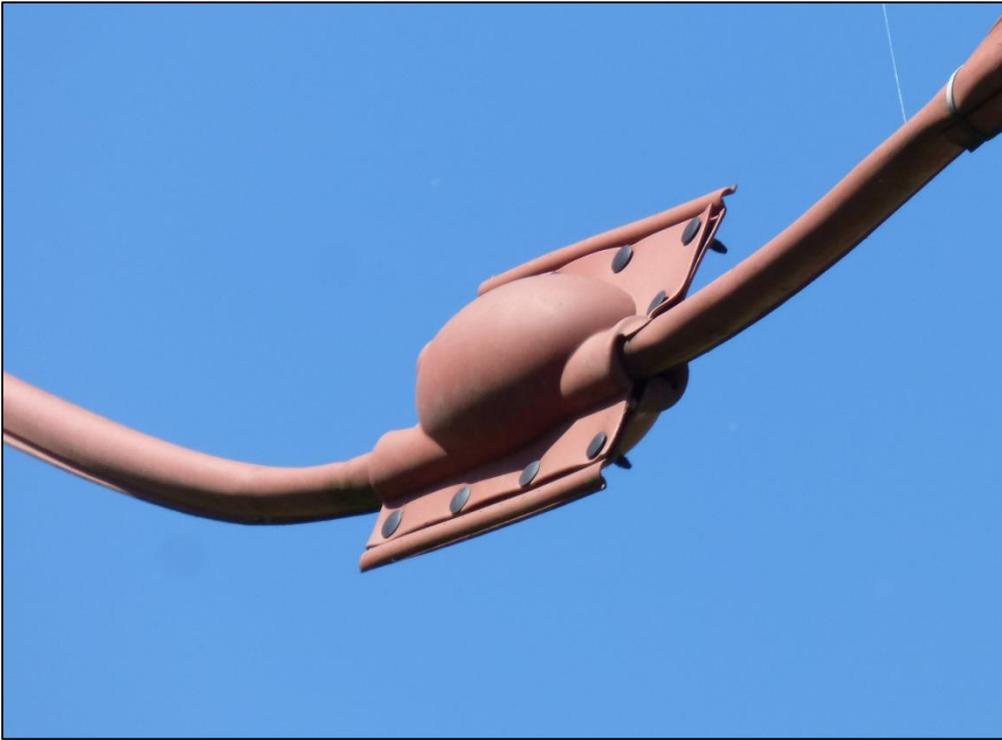
Especialmente problemático parece ser el aislamiento de los empalmes y conectores, que al presentar mayor diámetro que los conductores, dificulta la continuidad de las cubiertas de silicona y los manguitos. Las soluciones adoptadas en este caso por los instaladores de Iberdrola (I-DE) han sido variadas: a) aislamiento mediante cinta auto-sellante para trabajos en media tensión, b) instalación de un trozo de cubierta de silicona de mayor sección; c) colocación de un recorte de manta aislante remachada; y d) la protección de los empalmes y los conectores con preformados específicos ("cubre-conectores").

Figura 48. Detalle de un preformado específico empleado para proteger los conectores y empalmes en los puentes flojos.

Evidentemente la solución más adecuada por su eficacia y duración es la utilización de preformados específicos. El resto de las soluciones se han mostrado poco duraderas y son frecuentes los casos comprobados en las revisiones de cubiertas desplazadas dejando al aire el tramo de puente que se pretendía proteger (Fig. 47).

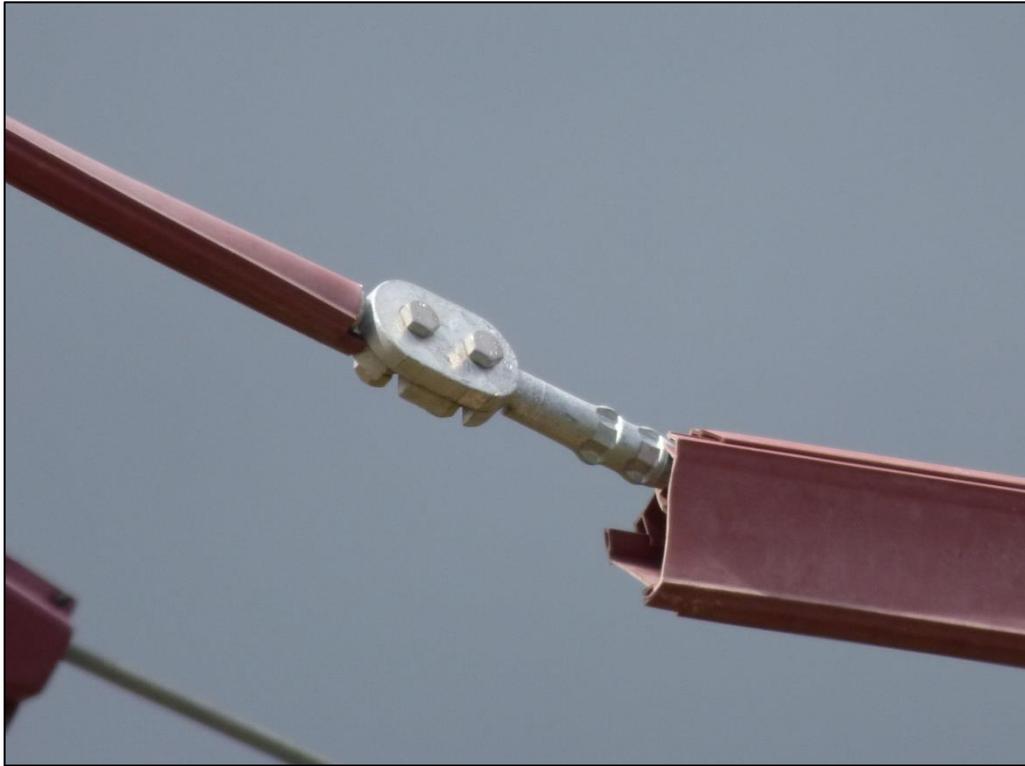
Probablemente éste ha sido el defecto de ejecución más repetido en los apoyos revisados: puentes flojos solo parcialmente aislados, aislamiento de los puentes flojos con discontinuidades, terminales de los puentes de enlace sin proteger, conectores aislados con materiales inadecuados, etc.

Figura 49. Detalle de un conector que ha quedado al descubierto al estar protegido por una cubierta de silicona inadecuada. En su lugar es preciso emplear preformados específicos.

En cualquier caso, para proteger los empalmes y conectores es preciso evitar el uso de cubiertas de silicona de mayor sección o el uso de mantas aislantes, o de cualquier otro material inespecífico, que como hemos visto se desplazan fácilmente en el puente y resultan a corto plazo sumamente ineficaces (Fig. 49).

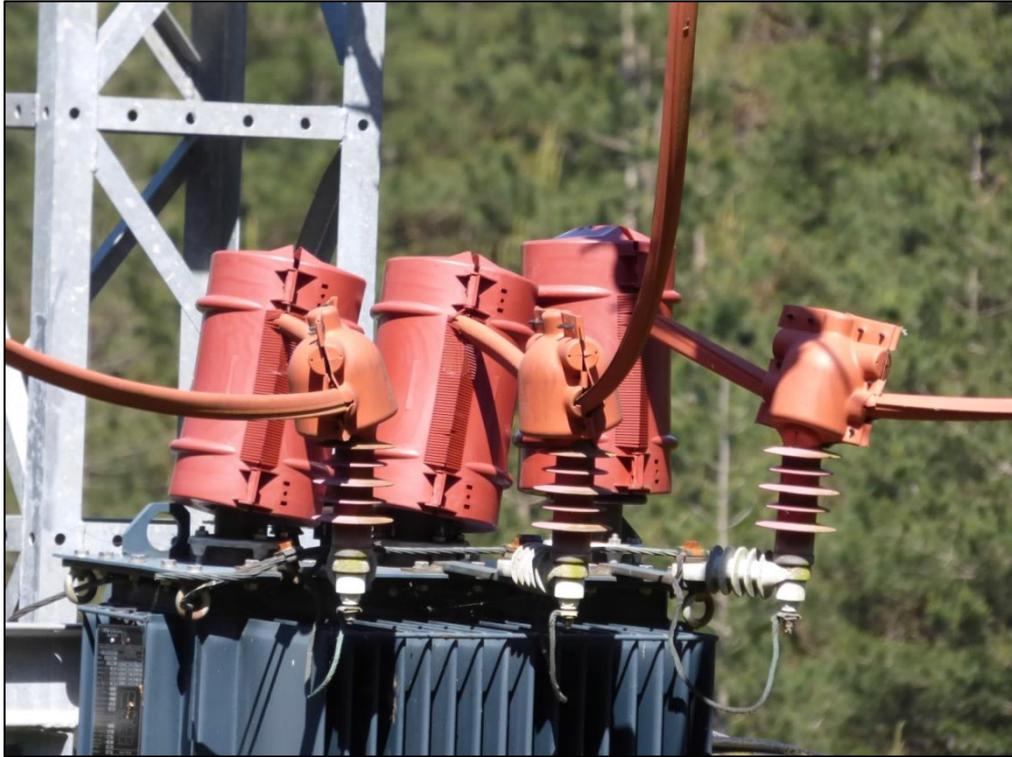
Los preformados utilizados para proteger los elementos en tensión han sido muy variados. En el caso de las válvulas, los OCR y los transformadores se han empleado capuchones anti-electrocución de diversos fabricantes; todos ellos muy eficaces, ya que protegen también los terminales de los puentes de acceso, eliminando cualquier riesgo de contacto de las aves con el conductor desnudo.

Figura 50. Detalle de los capuchones anti-electrocución utilizados en las autoválvulas y el transformador de intemperie de un apoyo de fin de línea.

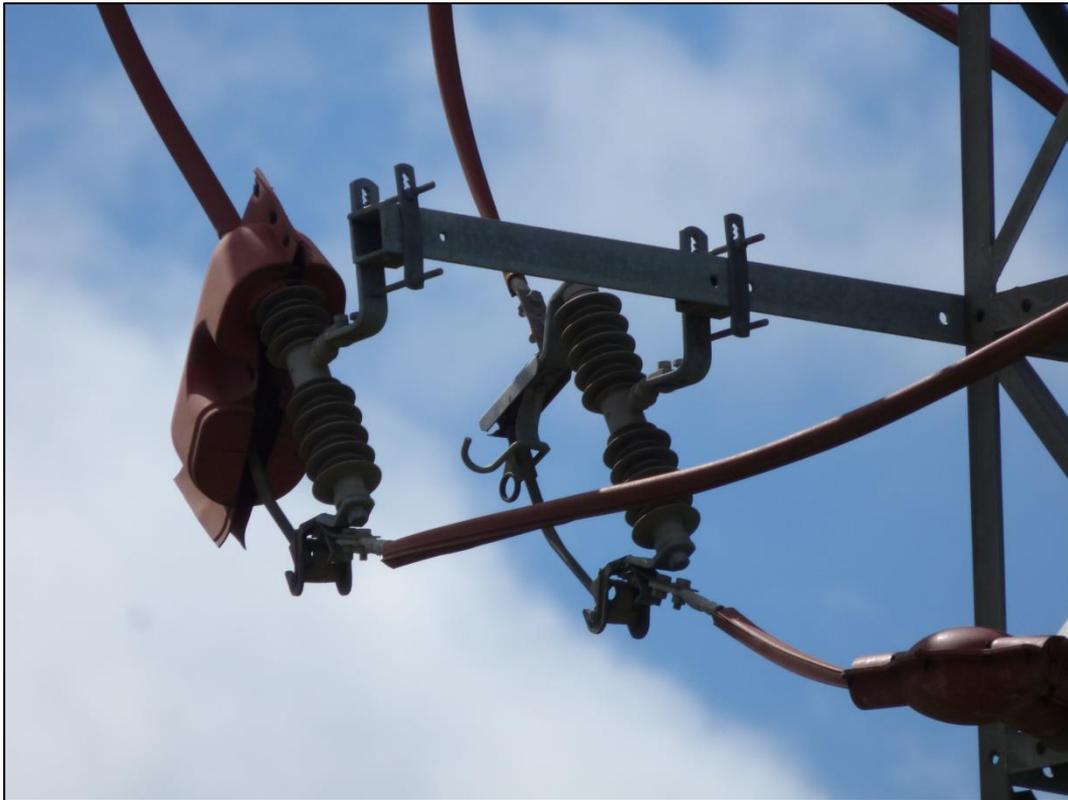
Asimismo, en las revisiones efectuadas en este estudio se ha comprobado la pérdida de algunas protecciones (seguramente por efecto del viento) por lo que es necesario cuidar que los preformados queden bien sujetos por los remaches (Fig. 51).

Figura 51. En los preformados cubre-seccionadores es preciso vigilar que los protectores queden bien fijados por los remaches para evitar que se desplacen o pierdan.

En el caso de los fusibles-seccionadores de expulsión, es importante que los preformados cubran tanto la entrada como la salida del seccionador. Además, para evitar posibles electrocuciones, es necesario vigilar que los terminales de los puentes queden cubiertos por el preformado.

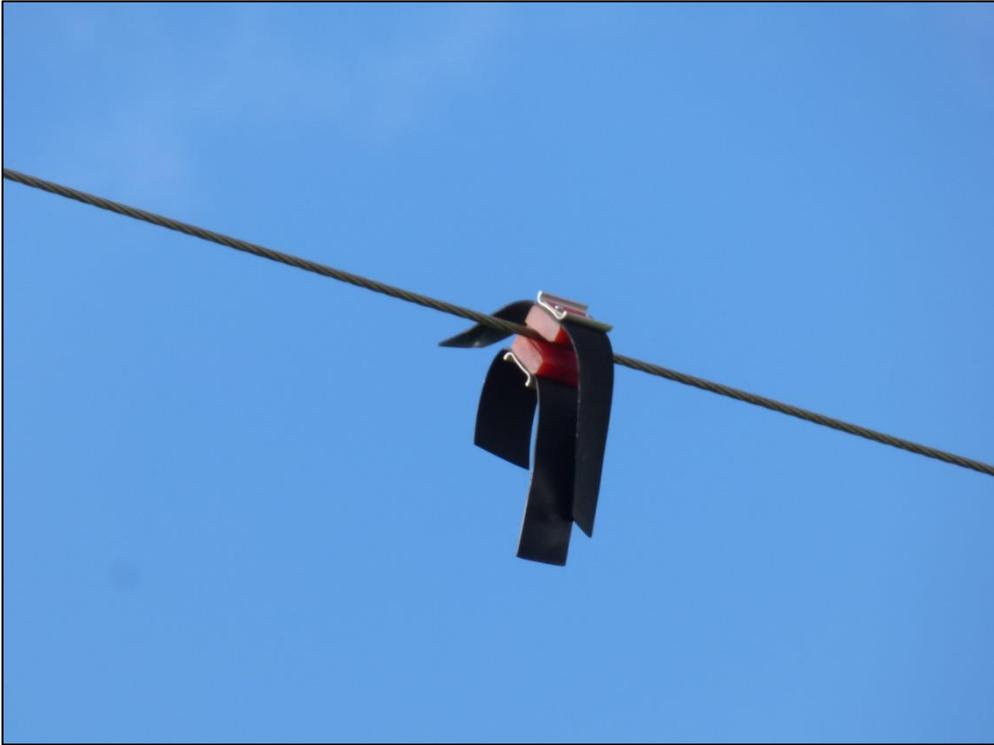
Las señalizaciones revisadas se han efectuado siempre con balizas salvapájaros ("X" de neopreno) instaladas alternativamente en los tres conductores, empleando las cadencias mínimas establecidas por el Real Decreto 1432/2008 de una baliza cada 20 m en cada hilo; de forma que en alzado lateral se obtienen distancias visuales de una baliza cada 7 m (Fig. 52).

Figura 52. Detalle de las balizas salvapájaros ("X" de neopreno) utilizadas en la señalización de la Der. al caserío de Lacorzana (Línea 13.2 kV de Treviño).

Dada la escasa eficacia de la señalización (se estima que solo reduce entre un 50 y un 80 % de la mortalidad por colisión) se recomienda incrementar la cadencia de señalización en aquellos vanos especialmente peligrosos, como son los cruzamientos de los ríos, collados y frentes migratorios, empleando en estos casos una cadencia de una baliza cada 15 m en cada hilo.

Igualmente es recomendable el uso de esta cadencia (1 baliza cada 15 m) en los montajes al tresbolillo y en triángulo, en los que la distancia visual resultante entre balizas se ve reducida en relación con los montajes mono-capa.

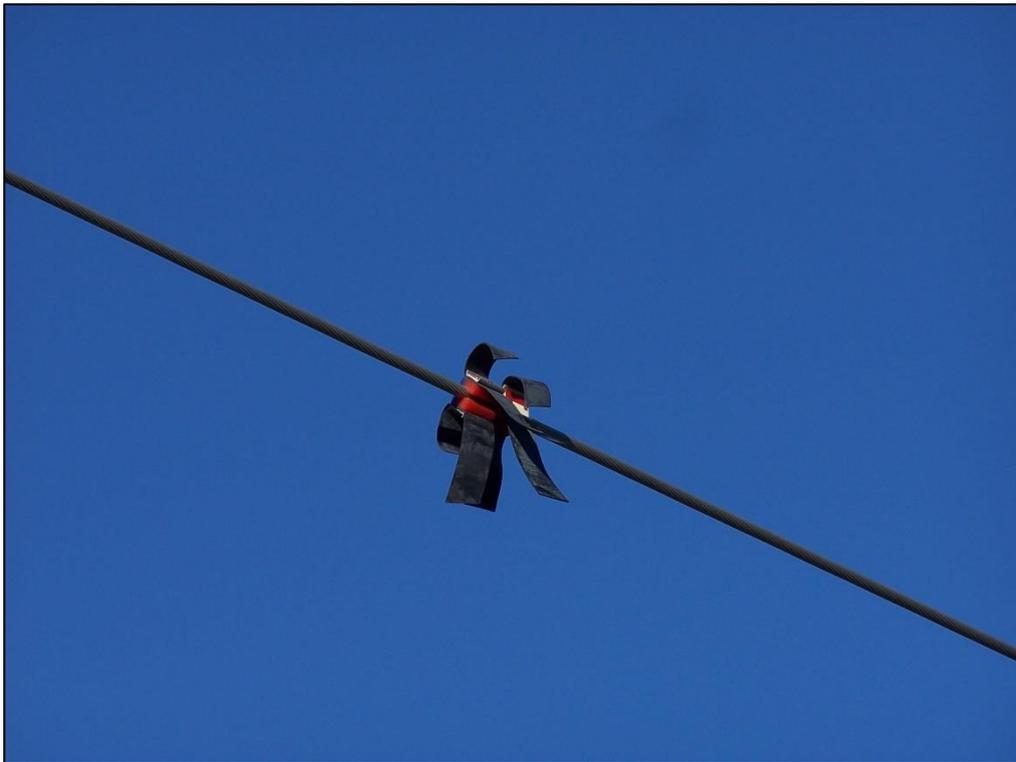
Como hemos visto, en la línea 30 kV de Haro-Miranda se han evidenciado los dos principales problemas que se pueden dar en la señalización: 1º) que las balizas se desplacen en el conductor por efecto del viento y la gravedad (Fig. 53); y 2º) que las balizas se deterioren por efecto de las inclemencias del tiempo (hielo y viento) (Fig. 37).

Figura 53. Detalle de las balizas salvapájaros ("X" de neopreno) desplazadas en el conductor por efecto del viento y la gravedad.

Para evitar el primer supuesto es importante emplear balizas con el elastómero adecuado para la sección aparente del conductor. Para el segundo problema la única solución es utilizar balizas resistentes y realizar un mantenimiento regular, reponiendo aquellas balizas que se deterioren o pierdan.
