ANEJO N°1

Situación actual

X0000141-PC-AN-SIT-1

PROYECTO DE CONSTRUCCIÓN DE UN SEGUNDO VESTÍBULO DE ACCESO A LA ESTACIÓN DE ANOETA

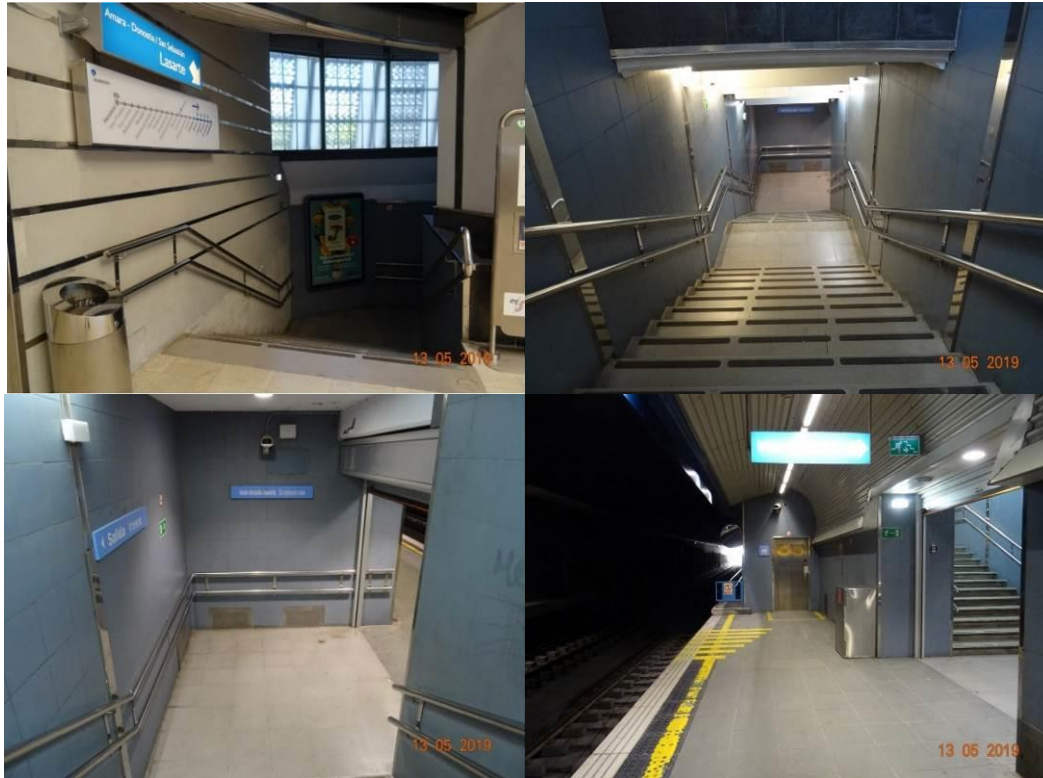
En las siguientes fotografías se puede ver como las escaleras están acondicionadas, con su doble barandilla, pegatinas antideslizantes, y señalización adecuada de indicación del destino de cada andén, así como información de todas las paradas de la línea.

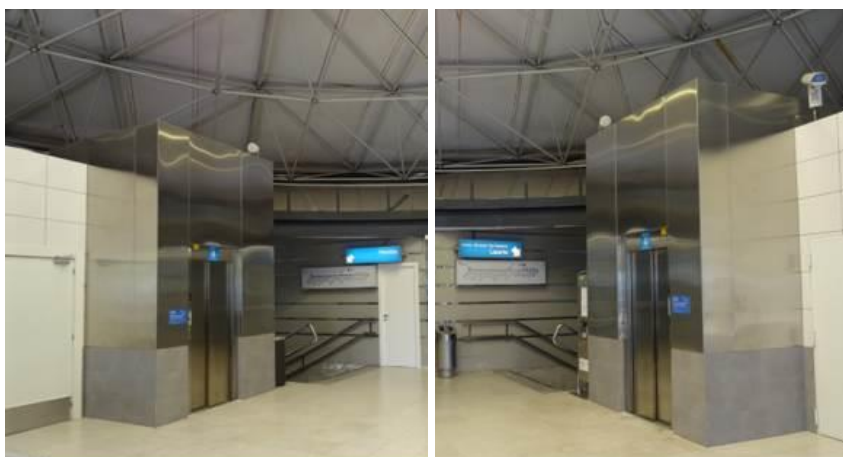
Además, como ya se ha mencionado, existen dos ascensores de conexión vestíbulo-andén, para eliminar las barreras arquitectónicas que suponen un inconveniente para personas con discapacidades físicas, carritos de bebé y/o personas de la tercera edad. A estos ascensores se accede desde el vestíbulo junto a las escaleras:

Y como cuentan con entrada y salida a 90º desembarcan directamente en el extremo del andén. La cabina de los ascensores tiene unas dimensiones interiores aproximadas de 1,45m x 1,45m, con lo que no se cumple con los estándares de accesibilidad actuales, como se detallará más adelante, cuando se enumeren las deficiencias de la estación, que se tratarán de subsanar en el presente proyecto.

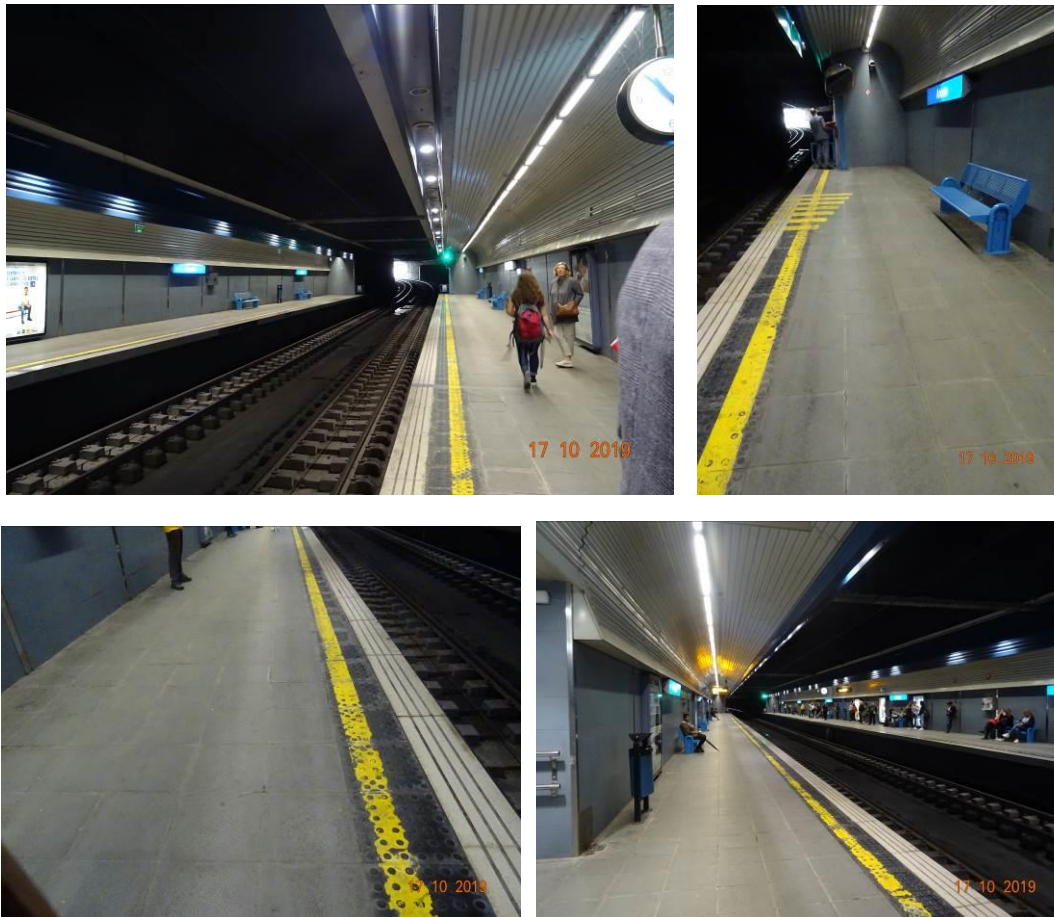
A continuación se adjunta una serie de fotografías donde se puede apreciar una vista general de los andenes de estación detallados:

El mantenimiento de la estación es deficiente. Los revestimientos de los andenes y las escaleras son viejos y se encuentran en mal estado. El mobiliario de los andenes es viejo y hay mucha suciedad.

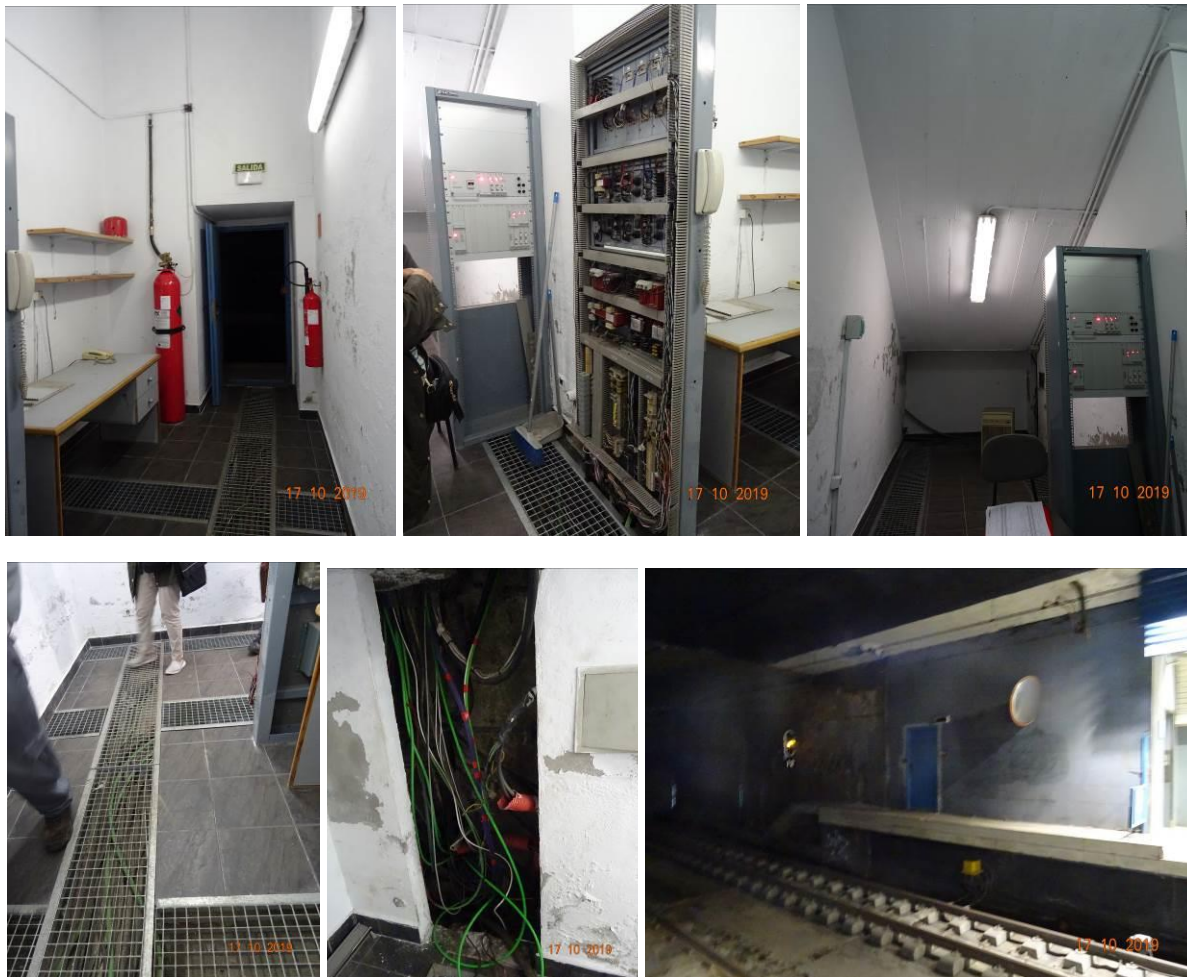
Cuarto de Relés:

Este cuarto se encuentra bajo las escaleras de acceso desde el vestíbulo, en el andén dirección Amara.

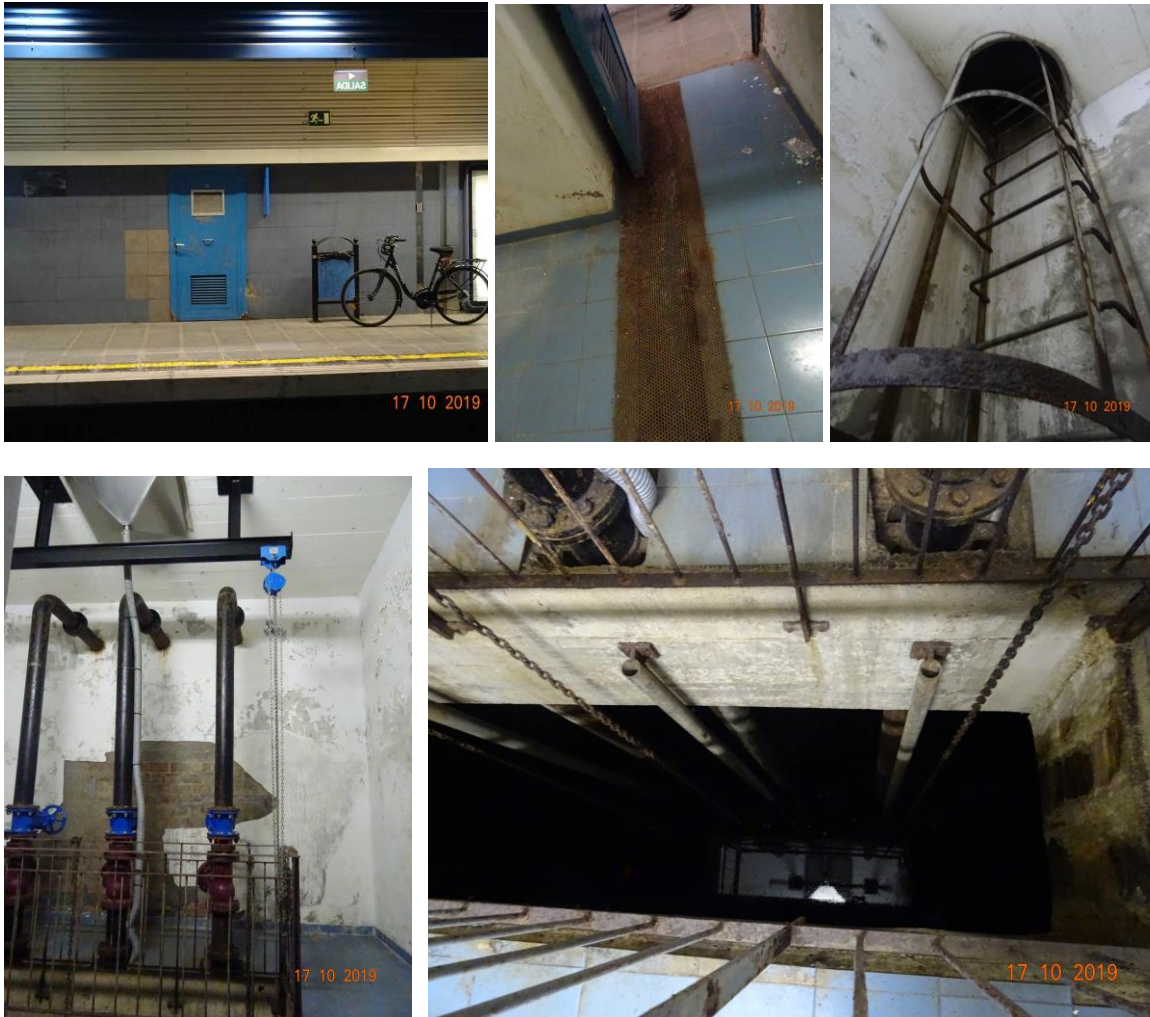
Pozo de Bombeo

En la parte central del andén dirección Hendaia existe una puerta de acceso al cuarto destinado a albergar el sistema de evacuación mediante bombeo de las aguas pluviales o provenientes de filtraciones, recogidas por el sistema de drenaje del falso túnel.

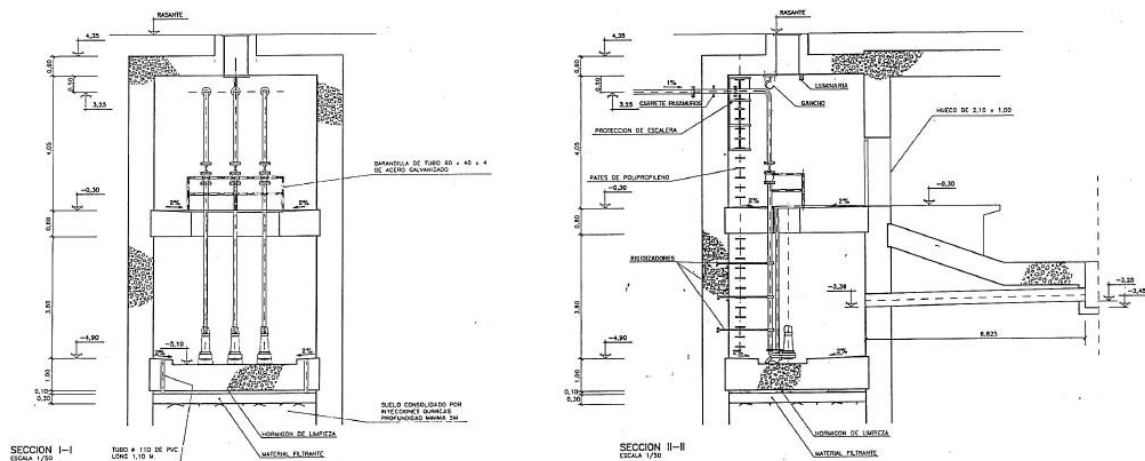
Este bombeo está confinado en un recinto apantallado, adosado a la estación, tal como se define en el proyecto de liquidación, y a él desagüa el drenaje principal de la estación, desde el pozo de recogida de la vía, tal como se aprecia en las siguientes imágenes:

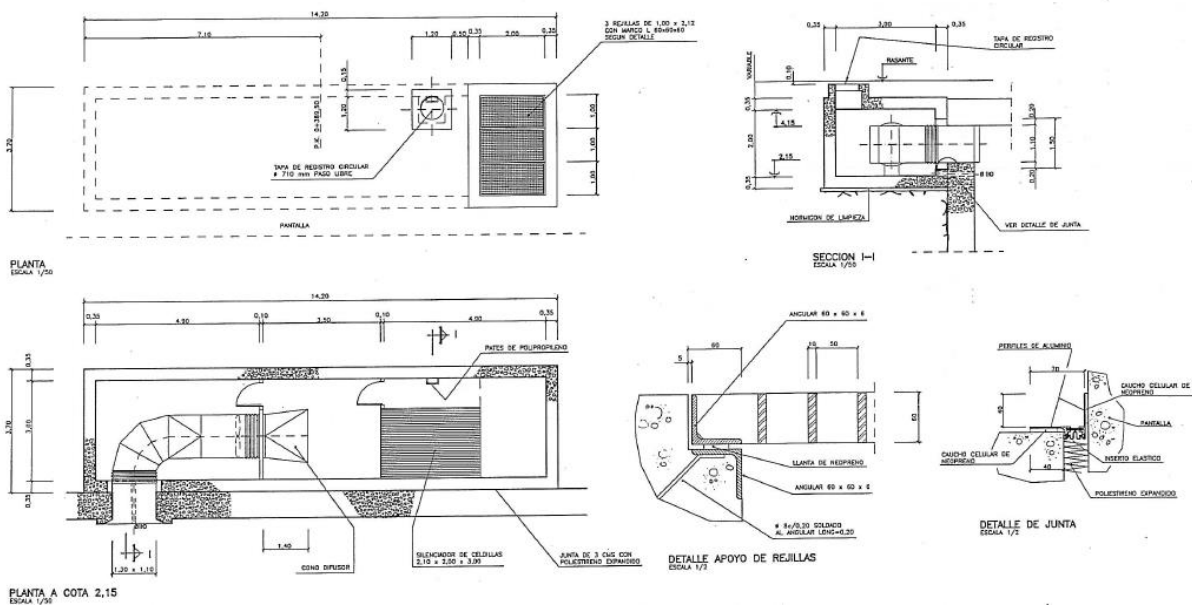
La cara superior de la solera de estas arquetas se encuentra en la cota +2,15 y, por tanto, no cuentan con acceso directo desde la cota de andén (-0,35). La salida de la ventilación en el interior de la estación debe estar tapada por el falso techo metálico del andén, así que a simple vista no se ha podido localizar ningún elemento asociado al sistema de ventilación.

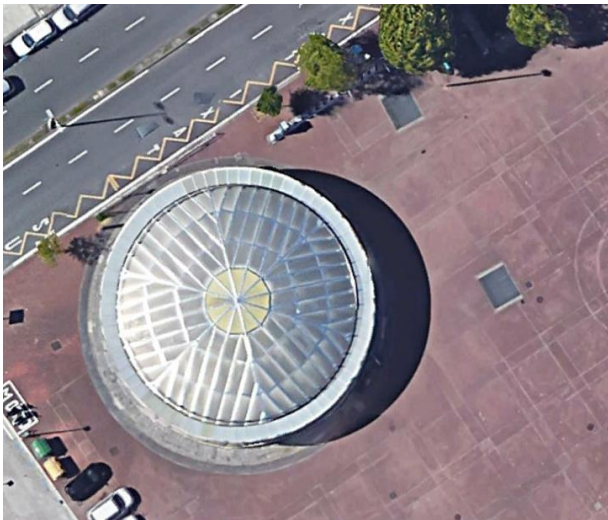
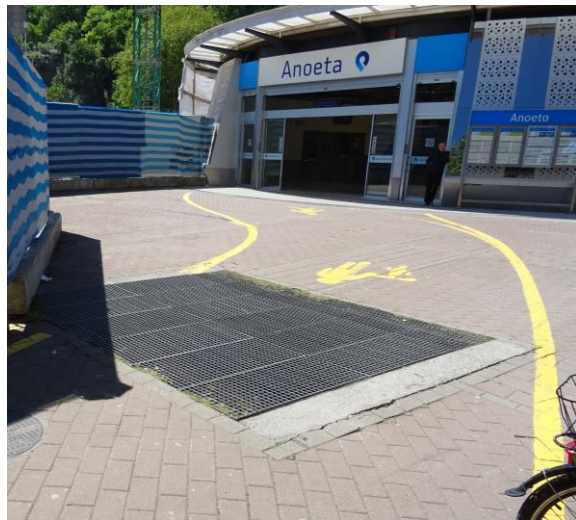
En la cota a nivel de calle se localizan las rejillas asociadas a estas dos arquetas de ventilación, tal como se recogen en las siguientes imágenes:
