ANEJO N° 03

GEOLOGÍA Y GEOTECNIA

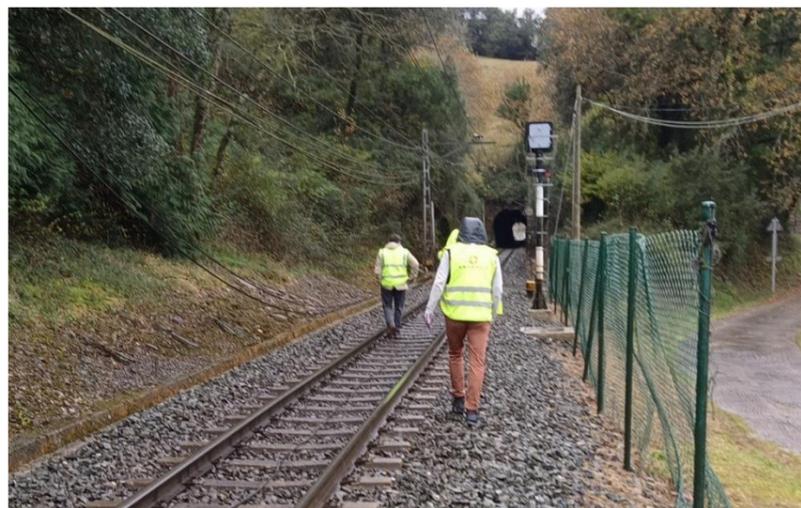
FIGURA 4. VISTA DEL TRAMO DE VÍA EN LA ZONA DE PROYECTO

La zona de estudio se caracteriza, desde un punto de vista morfológico, por un relieve ondulado a ligeramente montañoso. El tramo de vía en cuestión se ubica dentro de una trinchera excavada en materiales rocosos con unos taludes de hasta 5 m de altura a una cota del orden de +26 m snm.

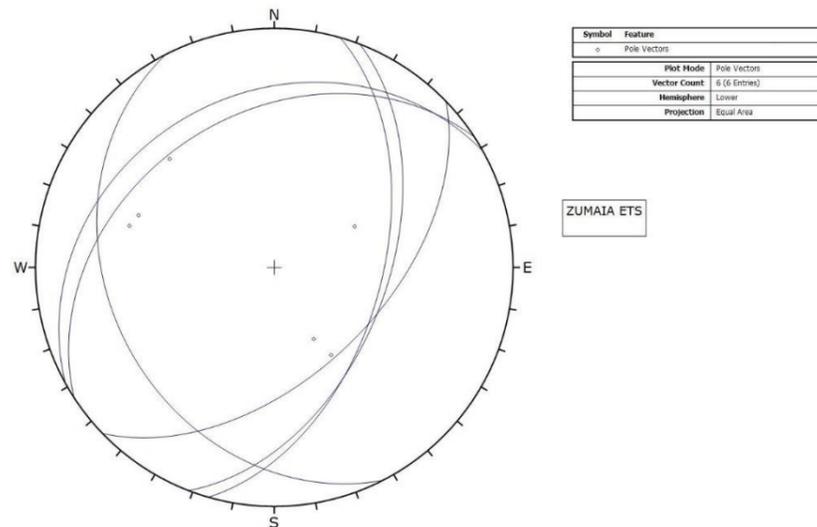
FIGURA 14. PROYECCIÓN ESTEREOGRÁFICA DE LAS JUNTAS DEL MACIZO

El análisis cinemático llevado a cabo, considerando un talud de 72° orientado según una dirección N086E muestra la posibilidad de formación de cuñas e inestabilidad. Esta posibilidad queda verificada en campo y se evidencia además como el desprendimiento de cuñas decimétricas origina el descalce de materiales más resistentes.

En estas condiciones, se considera necesaria la aplicación de medidas geotécnicas para mitigar la inestabilidad detectada y evitar la interferencia de los desprendimientos con el servicio de la vía. Para ello, se considera oportuno aplicar una medida de contención de los desprendimientos que consta en:

- **Colocación, de forma adosada al talud, de un revestimiento formado por un paño geotextil, una malla de triple torsión y una red de cable, debidamente fijado al talud mediante clavos.**

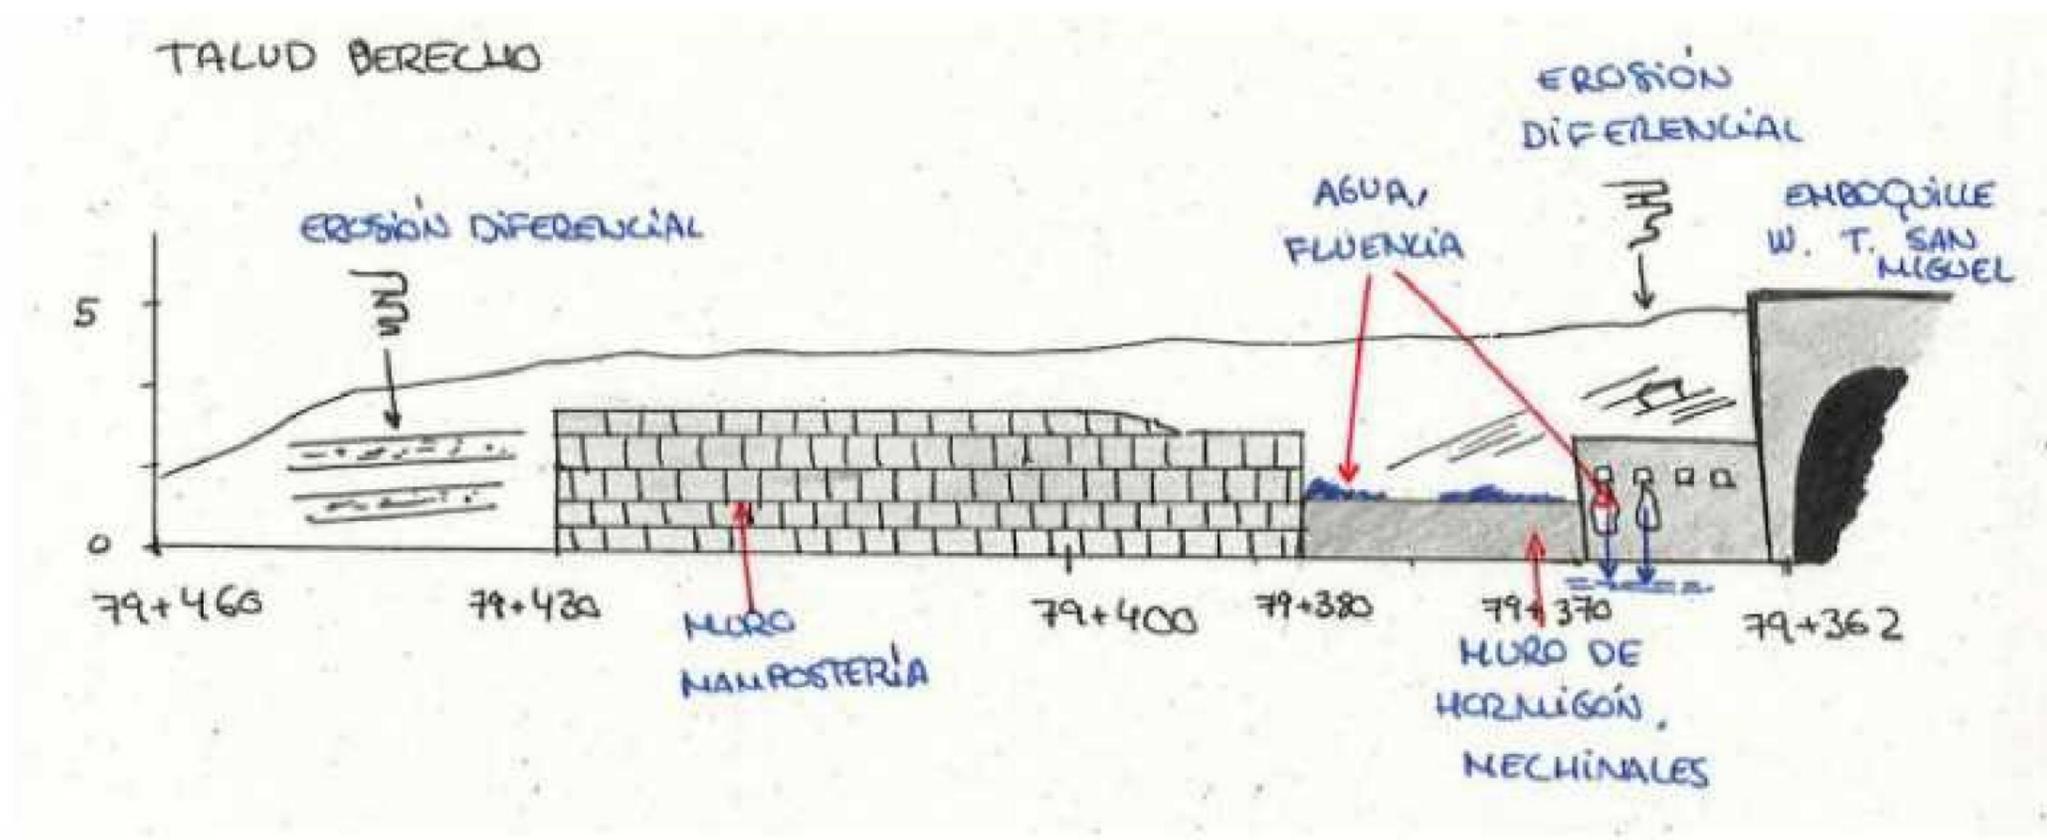
CROQUIS DEL TALUD

| 4.2 ESTADO DE ESTRUCTURAS DE SOSTENIMIENTO O REFUERZOS EXISTENTES | Punt. | Peso esp. % | Punt. correg. | Descripción | Fotografías | | |
|--|---|---|---|--|---|---|---|
| Bajante: grietas o roturas leves. | 2 | 100 | 2 | PK 79+369: drenaje con bajante y colector de aguas con caudal. Parte del muro del colector esta caído. PK 79+370 - 79+380: muros de contención de 2 m de altura , con fluencia de agua. | | | |
| Muro de hormigón/mampostería (indicar si contención o sostenimiento): grietas y deformaciones o pérdida de mampuestos. | 3 | 100 | 3 | | | | |
| Malla de triple torsión/malla de cable: zonas deterioradas. | 3 | 100 | 3 | | | | |
| Muro de hormigón/mampostería (indicar si contención o sostenimiento): grietas y deformaciones o pérdida de mampuestos. | 2 | 100 | 2 | PK 79+362 - 79+370: muros de mampostería de 3 m de altura con mechinales. PK 79+380 - 79+430: talud derecho con muro de mampostería de 3 m de altura pandeado | | | |

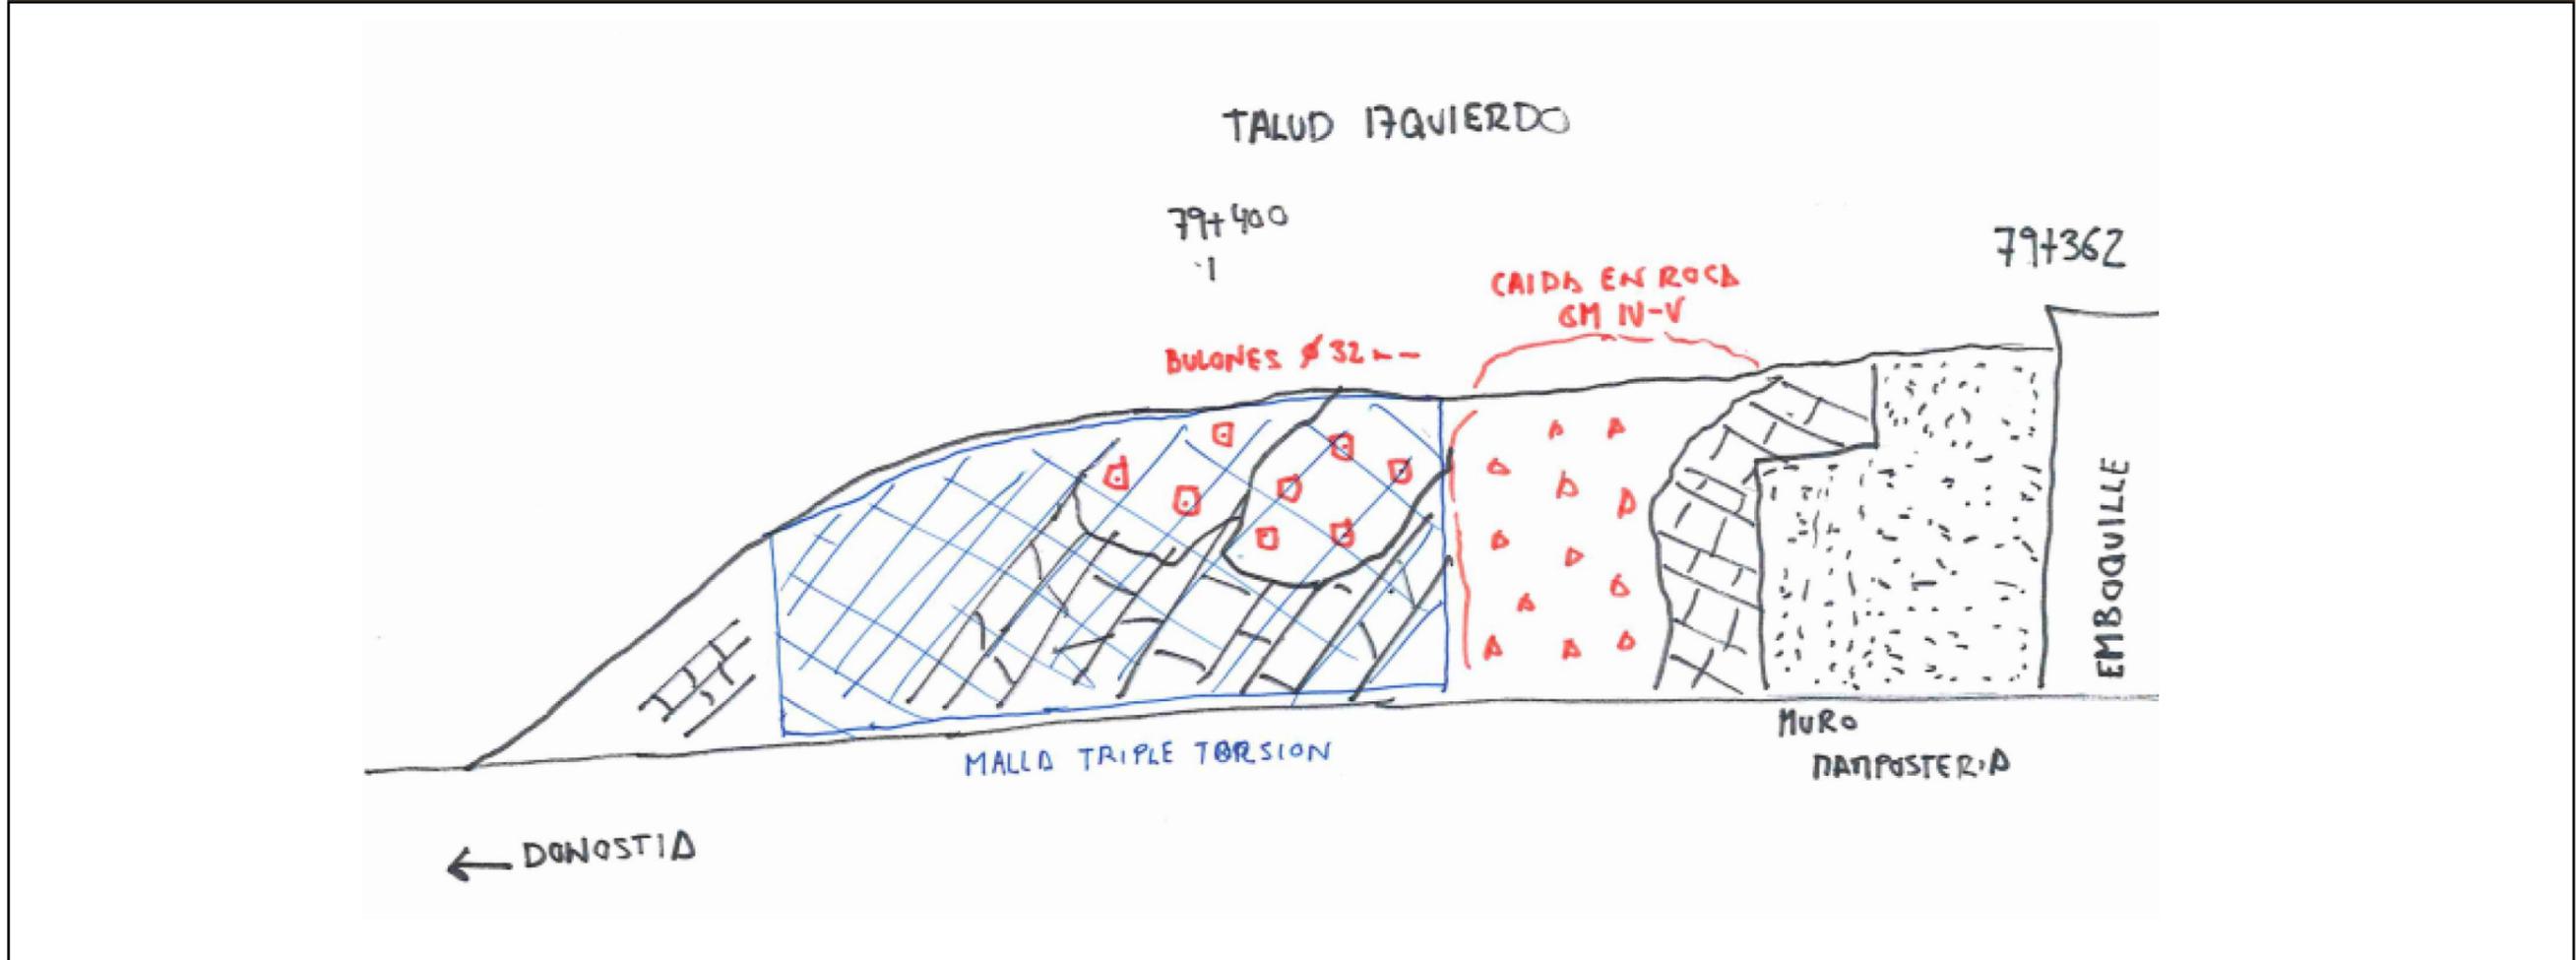
CROQUIS DEL TALUD

| 4.2 ESTADO DE ESTRUCTURAS DE SOSTENIMIENTO O REFUERZOS EXISTENTES | Punt. | Peso esp. % | Punt. correg | Descripción | Fotografías |
|--|---|---|---|---|---|
| Muro de hormigón/mampostería (indicar si contención o sostenimiento): grietas y deformaciones o pérdida de mampuestos. | 2 | 100 | 2 | Muro de hormigón en masa de unos 2,5 m de altura en el lado derecho del emboquille. Muro en buen estado. Donde termina este muro se ha producido una rotura en la roca alterada en torno al pk 79+380. | |
