DOCUMENTO N°1. MEMORIA Y ANEJOS

ANEJO N° 4. AUSCULTACIÓN DE LA ESTRUCTURA

1 INTRODUCCIÓN

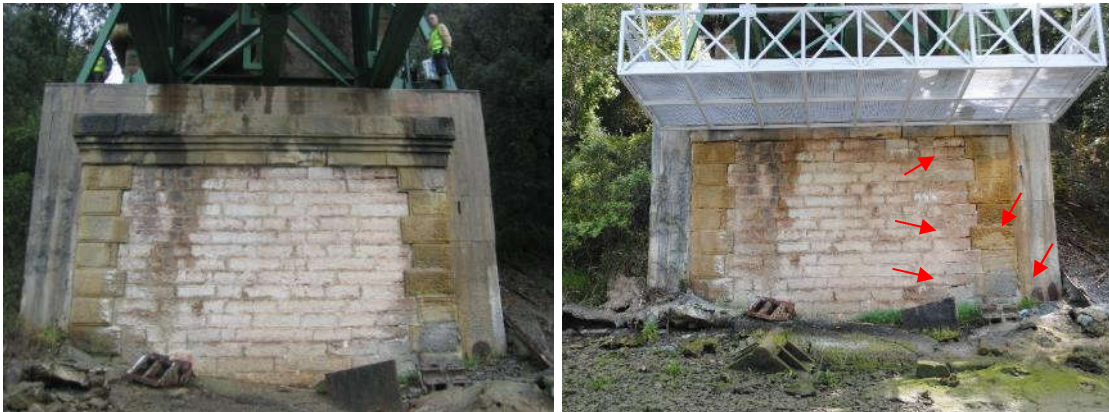
Así también, en el estribo 2, se han detectado ligeros lavados de junta de poca extensión e intensidad, que no revisten trascendencia, aunque como se puede apreciar en las imágenes inferiores, la evolución del daño en los casi nueve años transcurridos desde la última inspección ha sido evidente y negativa.

Figura 3. Comparación de la evolución del alzado del estribo 2 desde la inspección principal realizada en 2011. Izquierda, imagen de 2011, y derecha, imagen de 2020, donde se indican mediante flechas en rojo las zonas que presentan una evolución negativa de los daños.

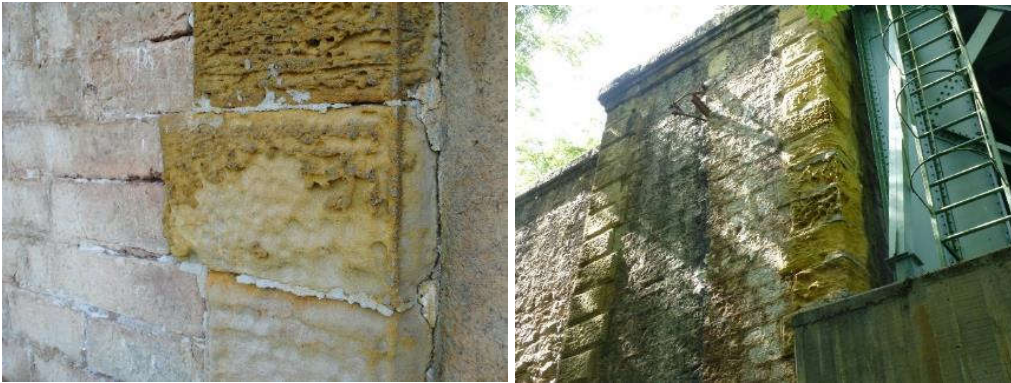
Los sillares de borde de los dos estribos presentan arenizaciones y pulverizaciones, debido a la erosión producida por la escorrentía y la acción del viento.

Figura 4. Arenización de sillares en los laterales de los estribos. Izquierda, borde lateral sur del estribo 2, y derecha, borde lateral sur del estribo 1.

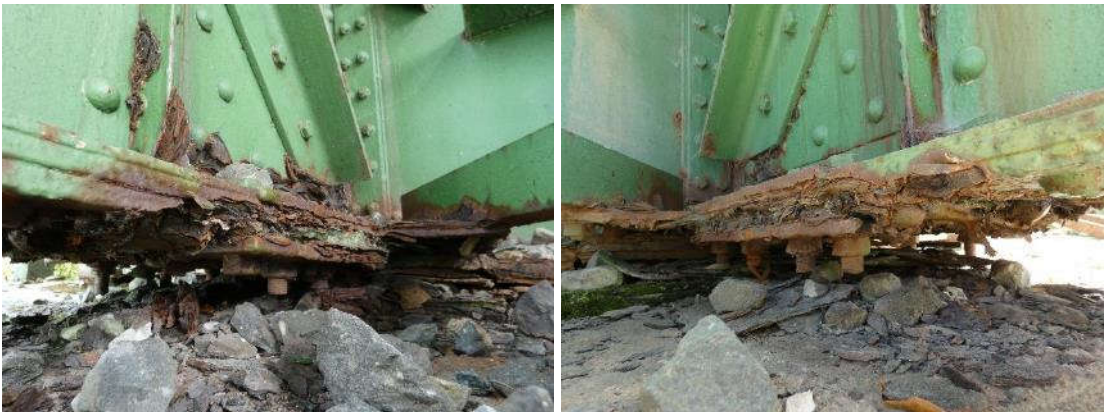
Por último, los apoyos presentan abundante suciedad en su perímetro en forma de herrumbre que se va acumulando fruto del deterioro de los elementos metálicos que lo rodean. Esta constante acumulación de material puede llegar a dificultar el correcto funcionamiento de los aparatos de apoyo.

Figura 5. Acumulación de herrumbre en los aparatos de apoyo de las celosías laterales sobre el estribo 2.

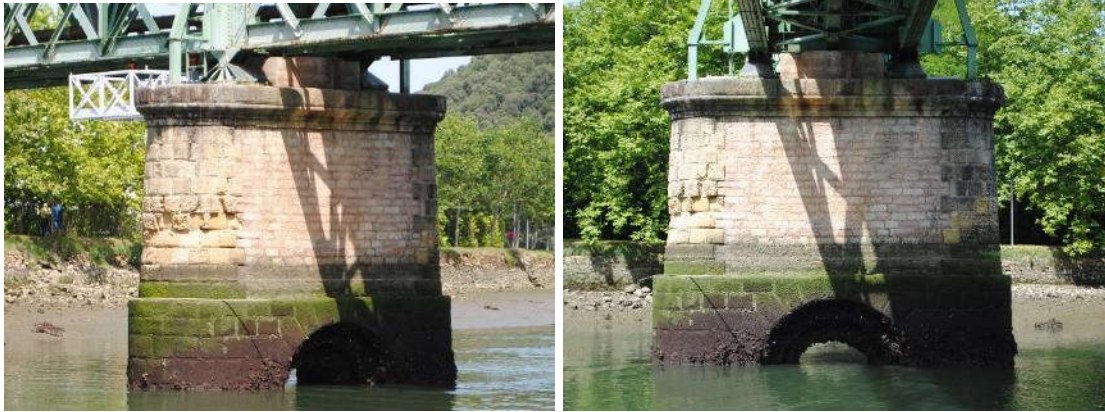
Presenta, además, abundantes arenizaciones y pulverizaciones en los sillares de los laterales de aguas arriba y aguas abajo. Este deterioro presenta una extensión e intensidad de cierta trascendencia, por la pérdida de material que conlleva este daño. Se ha podido constatar que la evolución del daño no es significativa, presentando una pérdida de material semejante al contemplado en la última inspección.

Así también, en el lateral de la pila de aguas arriba se siguen apreciando pérdidas de parte de los sillares, debido probablemente a golpes de material de arrastre en grandes avenidas.

Figura 6. Izquierda, pérdida de material en sillares del tajamar semicircular del lado sur, incluso arenización en los sillares superiores. Derecha, pátinas biológicas, pátinas negras y humedades en el alzado del lado este de la pila.

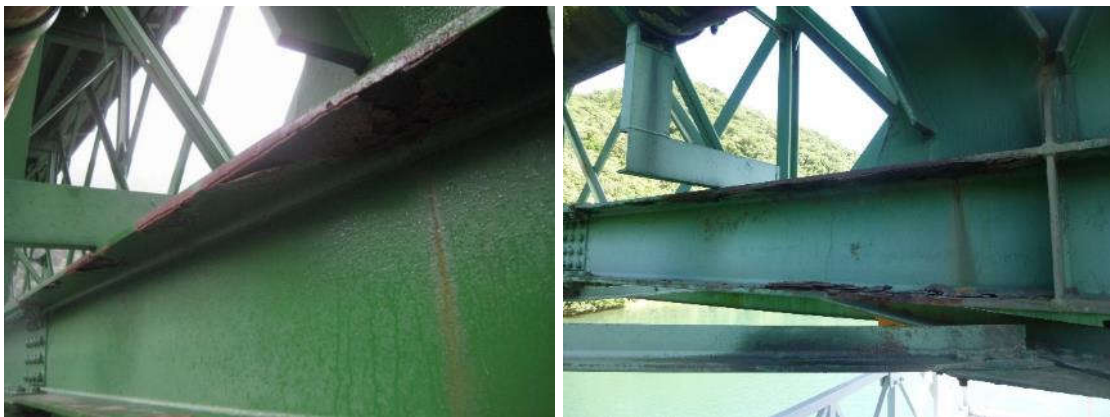
De la comparación realizada entre la reciente inspección a la realizada en octubre de 2011, se puede afirmar que los daños relativos a la corrosión han sufrido un claro avance tanto en intensidad como en extensión. A modo de ejemplo, se incluyen las siguientes imágenes donde se observa claramente el deterioro de la pintura protectora y el avance del daño producido por la corrosión. Hay que indicar además que, en la anterior inspección únicamente se detectaron daños en el cordón inferior y que en ningún caso estos presentaban paquetes de hidróxido de la magnitud mostrada en las imágenes anteriores.

Figura 12. Cordón inferior del módulo 2 del vano 2. Imagen tomada en 2011, izquierda, y en 2020, derecha.

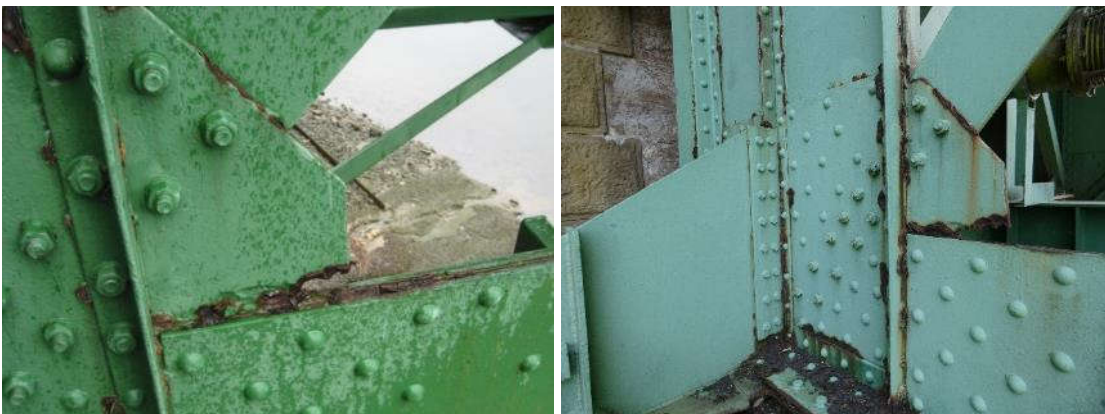
En cuanto a la evolución del daño desde la última inspección realizada en 2011, tal y como se puede observar en las figuras siguientes, además del claro deterioro de la pintura, se puede apreciar el avance de los daños producidos por la corrosión.

Figura 21. Cartela de unión del montante de apoyo aguas abajo sobre el estribo 2. Imagen tomada en 2011, izquierda, y en 2020, derecha.

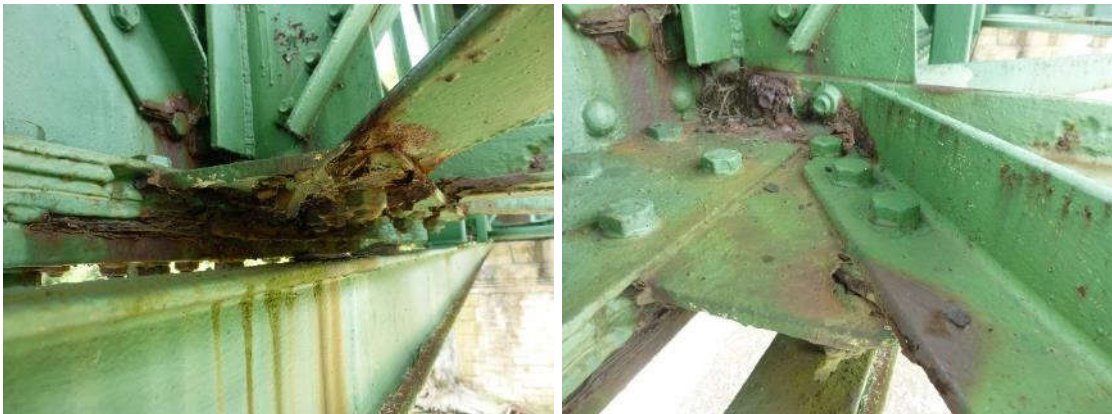
En la celosía horizontal que se conforma al nivel del cordón inferior son de destacar las intensas corrosiones detectadas en las cartelas de unión de las diagonales con el cordón inferior, donde la acumulación del daño en estas zonas hace que tanto las cartelas como las alas del cordón presenten fuertes pérdidas de sección.

Figura 23. Cartela de unión entre diagonal y cordón inferior en el módulo 7 del vano 2 con fuertes pérdidas de sección.

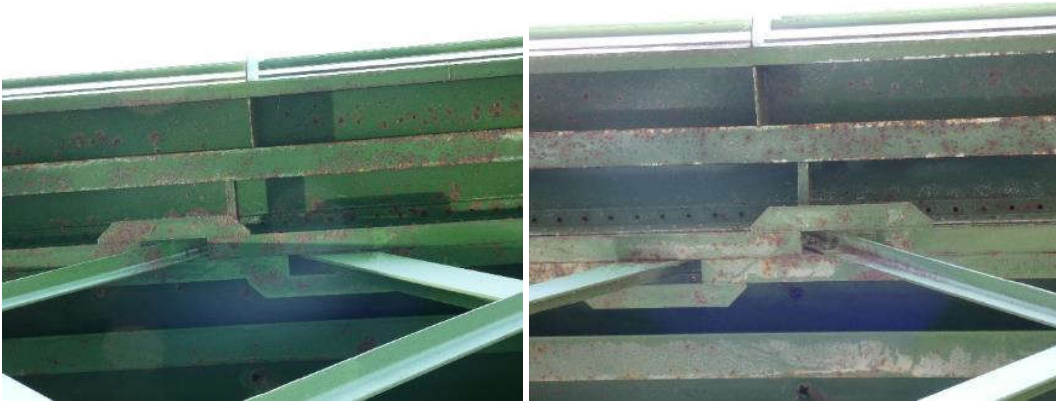
Figura 36. Corrosiones superficiales en la parte volada lateral de la losa ortótropa con corrosiones superficiales. Izquierda, módulo 3 del vano 2 y, derecha, módulo 6 del vano 1.

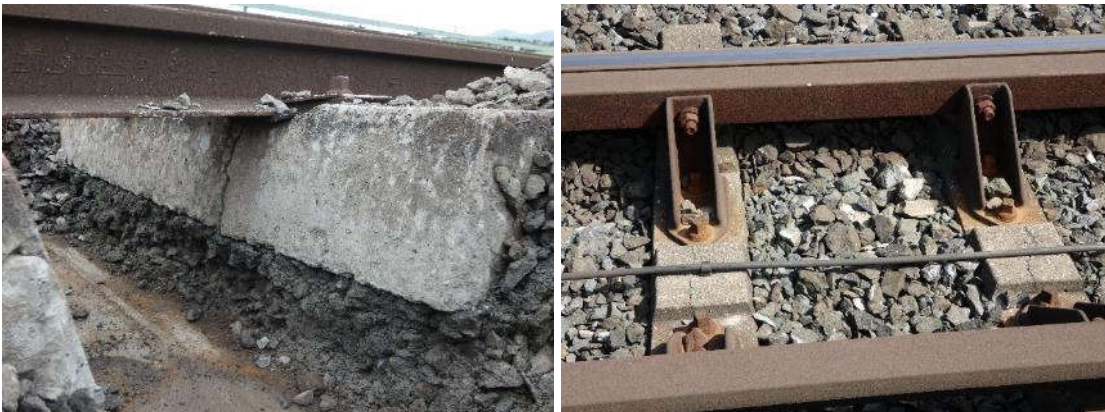
Se detectaron un gran número de traviesas de hormigón con signos de rotura por fatiga que se evidenciaban en forma de fisuras, muchas de ellas alineadas con el eje de la traviesa (transversal al eje de la estructura).

Figura 37. Fisuras por fatiga en las traviesas de hormigón. Derecha, rotura seccional del elemento coincidiendo con el carril y, derecha, fisuras alineadas con el eje del propio elemento.

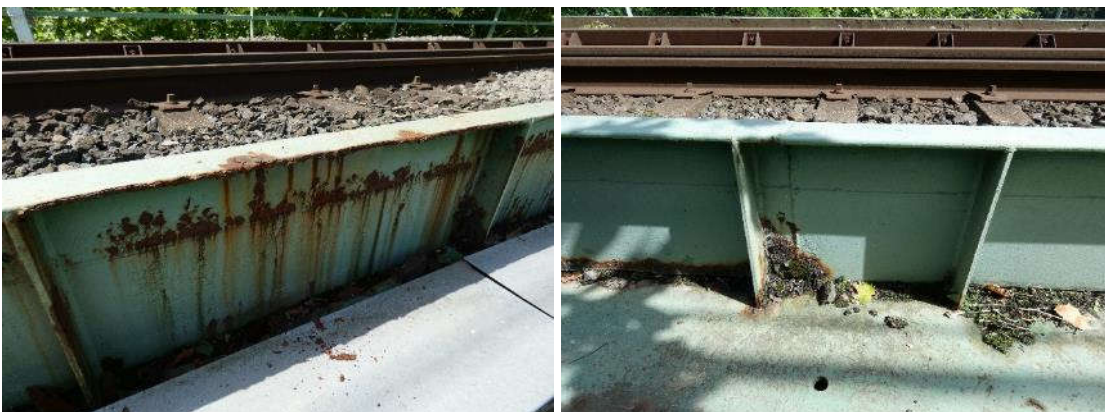
En cuanto a las chapas laterales que hacen de murete guardabalasto, estas presentan corrosiones puntuales a lo largo de todo el elemento y aunque algunas de ellas estén acompañadas de herrumbre, no se ha identificado ningún daño que recomiende su sustitución.

Figura 38. Corrosiones, algunas de ellas acompañadas de herrumbre, en el murete guardabalasto.

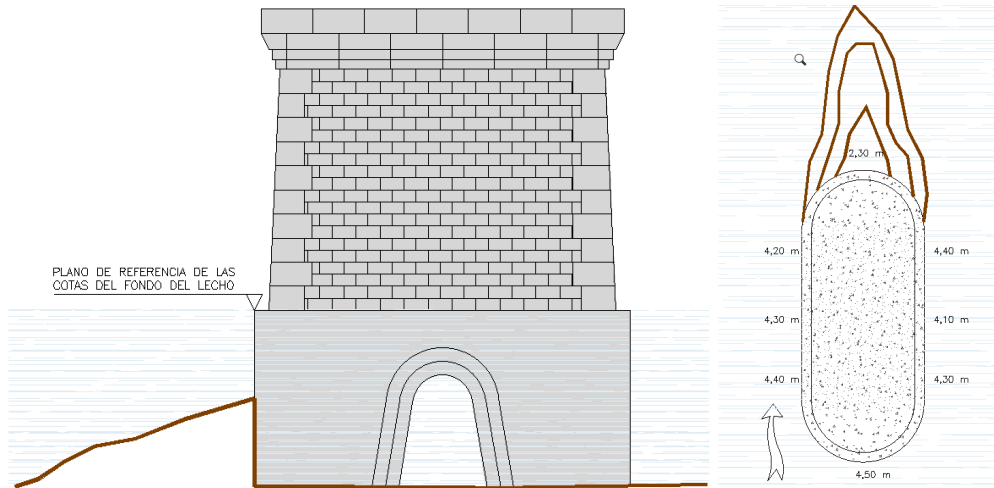
Figura 45. Topografía del lecho en las inmediaciones de la pila.

Por último, de las observaciones realizadas en las inmediaciones de la pila, se puede afirmar que la superficie del lecho es muy uniforme y que se ajusta considerablemente bien a la cartografía definida en el perfil de inundabilidad en la sección correspondiente al puente y que ha sido facilitada por la Agencia Vasca del Agua.

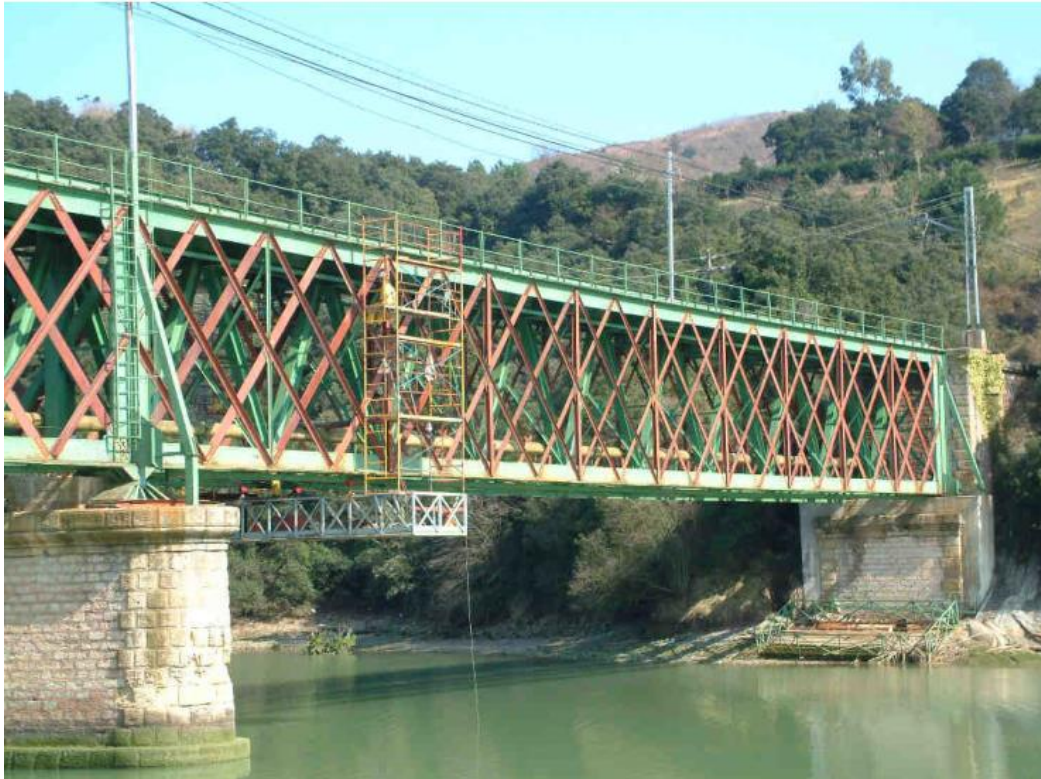
En las imágenes siguientes se aprecian los perfiles metálicos de las diagonales y montantes de las celosías originales que fueron sustituidos en 2003, con un color ocre distinto al resto de los elementos metálicos. Se pueden apreciar también los andamios empleados para la ejecución de las obras, que fueron montados sobre las plataformas de inspección instaladas en 1989.

Figura 3. Diferentes tonalidades de perfiles originales y nuevos. Obras de refuerzo de 2003.

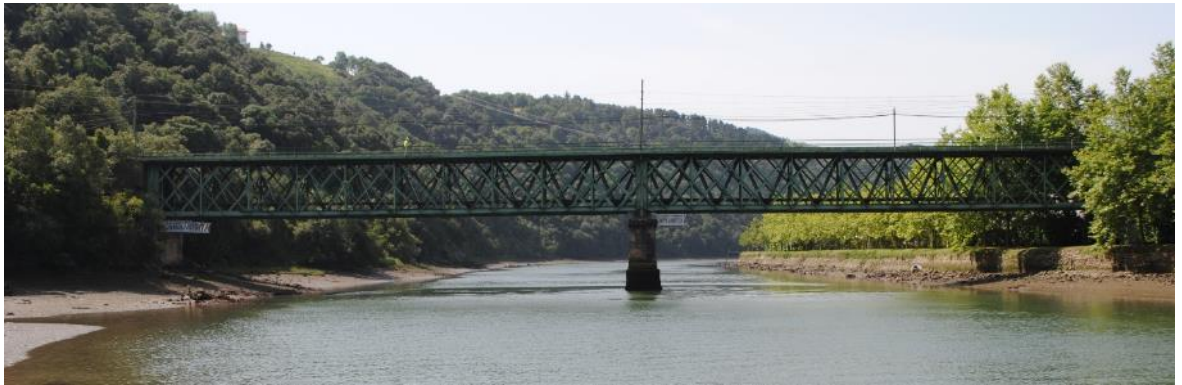
Figura 14. Alzado del puente desde aguas abajo tomada durante la inspección especial realizada.

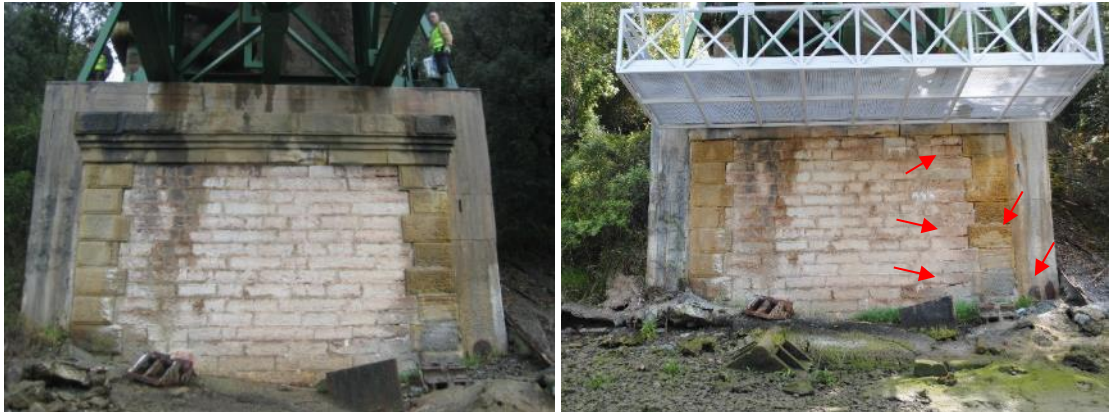
Así también, en el estribo 2, se han detectado ligeros lavados de junta de poca extensión e intensidad, que no revisten trascendencia, aunque como se puede apreciar en las imágenes inferiores, la evolución del daño en los casi nueve años transcurridos desde la última inspección ha sido evidente y negativa.

Figura 16. Comparación de la evolución del alzado del estribo 2 desde la inspección principal realizada en 2011. Izquierda, imagen de 2011, y derecha, imagen de 2020, donde se indican mediante flechas en rojo las zonas que presentan una evolución negativa de los daños.

Se ha constatado que los aparatos de apoyo metálicos originales del estribo 2 siguen estando en las orillas del río, pues estos fueron sustituidos por elastómeros durante las obras de refuerzo del puente. Esto puede observarse en la figura 16.

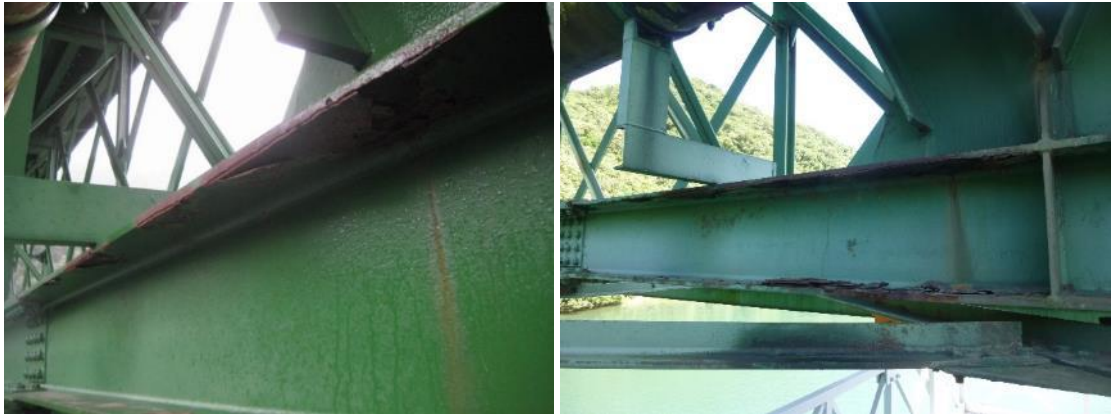
De la comparación realizada entre la reciente inspección a la realizada en octubre de 2011, se puede afirmar que los daños relativos a la corrosión han sufrido un claro avance tanto en intensidad como en extensión. A modo de ejemplo, se incluyen las siguientes imágenes donde se observa claramente el deterioro de la pintura protectora y el avance del daño producido por la corrosión. Hay que indicar además que, en la anterior inspección únicamente se detectaron daños en el cordón inferior y que en ningún caso estos presentaban paquetes de hidróxido de la magnitud mostrada en las imágenes anteriores.

Figura 25. Cordón inferior del módulo 2 del vano 2. Imagen tomada en 2011, izquierda, y en 2020, derecha.

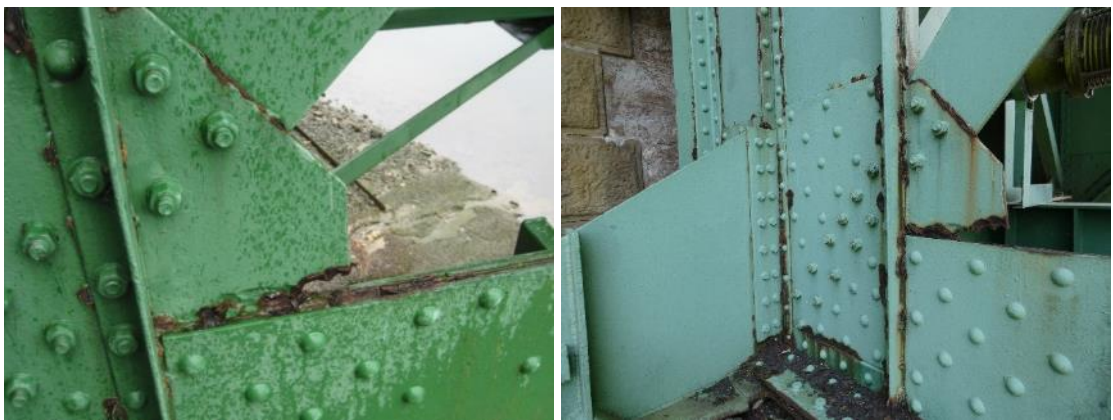
Figura 34. Cartela de unión del montante de apoyo aguas abajo sobre el estribo 2. Imagen tomada en 2011, izquierda, y en 2020, derecha.

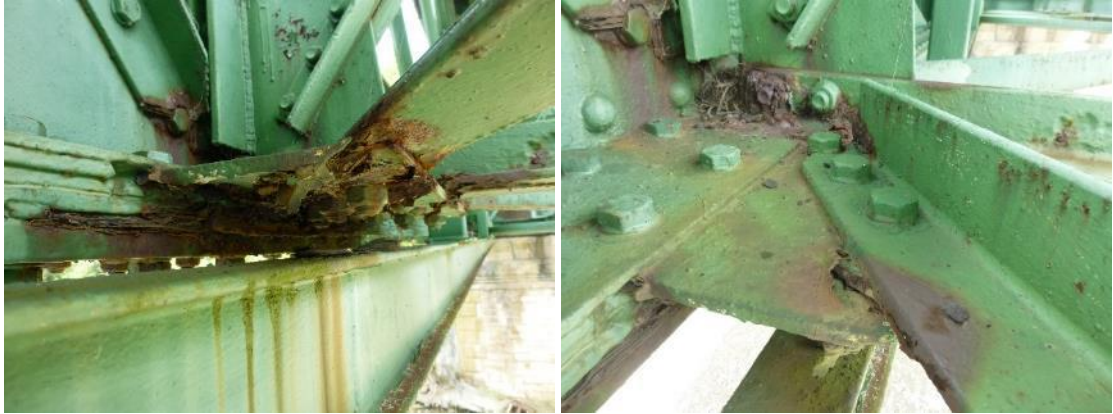
Figura 36. Cartela de unión entre diagonal y cordón inferior en el módulo 7 del vano 2 con fuertes pérdidas de sección.

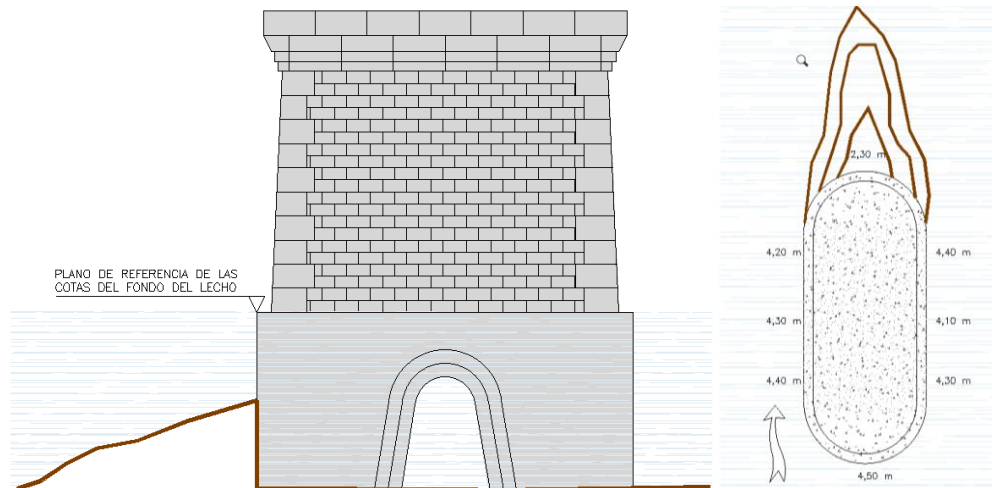
En cuanto a la potencia del espesor de fangos, este es variable, siendo menor del lado del tajar de aguas arriba y aumenta a medida que se aproxima al tajar de aguas abajo. Del lado de aguas arriba es del orden de 20 cm, a media altura entre ambos extremos es de 40 cm, del lado de la margen izquierda, y 30 cm del lado de la margen derecha. Finalmente, alrededor del tajar de aguas abajo existe una acumulación que está cubierta de incrustaciones marinas y cuya altura máxima, que se da junto al tajar, es de 190 cm. Bajo estas incrustaciones, tras lo observado en las catas realizadas con la ayuda de la barra de uñas, podría estar el manto de escollera original de protección de la base de la pila.

Figura 58. Topografía del lecho en las inmediaciones de la pila.

Por último, de las observaciones realizadas en las inmediaciones de la pila, se puede afirmar que la superficie del lecho es muy uniforme y que se ajusta considerablemente bien a la cartografía definida en el perfil de inundabilidad en la sección correspondiente al puente y que ha sido facilitada por la Agencia Vasca del Agua.

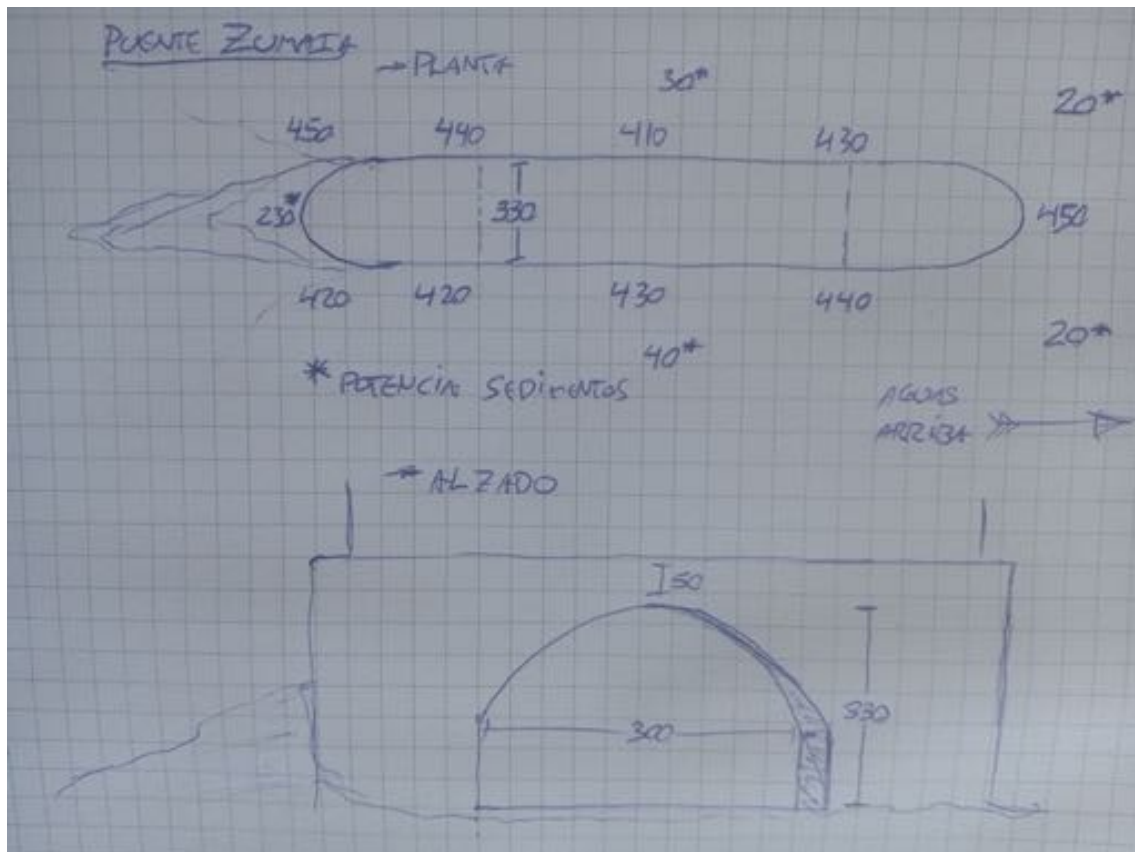
Aparentemente el estado de la pila es correcto, con lo no hay recomendaciones específicas de mantenimiento, salvo únicamente y si se necesitan mas datos o mayor precisión, podría resultar interesante la realización de una inspección tras una época de riadas para averiguar si el fondo ha podido variar la acumulación de fangos y puede mostrar algún elemento o nivel inferior que hoy se encuentre cubierto por fangos y sedimentos.

En el siguiente croquis se definen las cotas tomadas con ordenador desde superficie, en pleamar, que coincide en el momento de la inspección con el nivel en el tacón que supone la reducción de anchura del pilote (marcado en rojo)
