DOCUMENTO N°1. MEMORIA Y ANEJOS  
MEMORIA

## 1 ANTECEDENTES ADMINISTRATIVOS Y OBJETO DEL PROYECTO

El puente sobre el río Urola fue ejecutado en el año 1900, formando parte del tramo Deba-Zarautz, que fue inaugurado el 1 de enero de 1901.

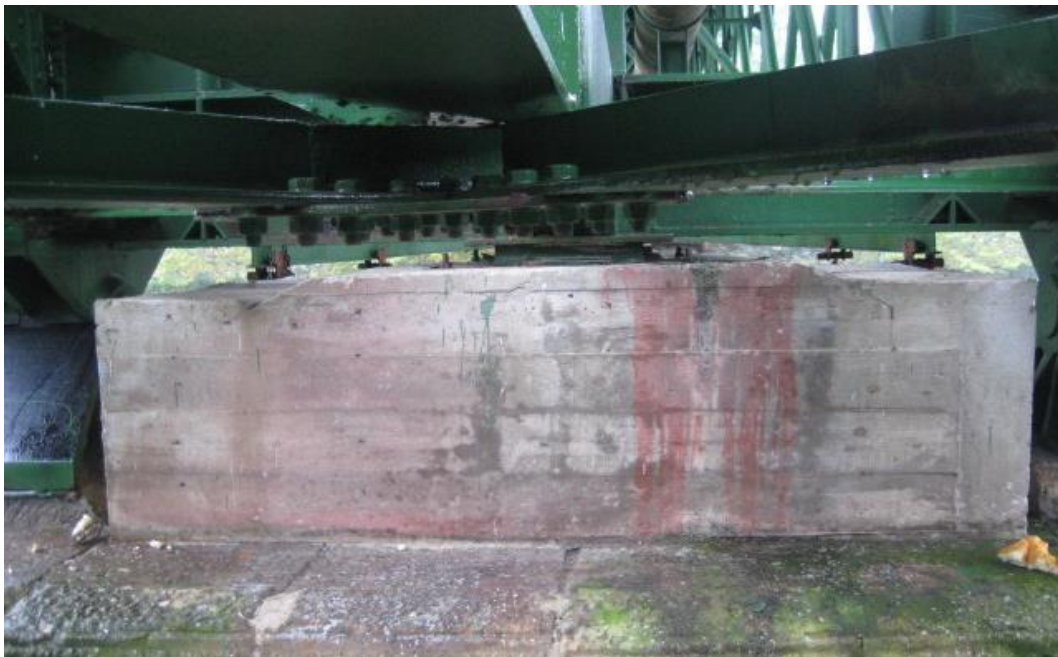
Figura 7. Cargadero de hormigón de pila 1 desde vano 2.

Por otro lado, la pila tiene un cargadero de hormigón en la zona superior central, construido para dar apoyo a la cercha central de la estructura, ejecutado como refuerzo de la estructura original. Este recrecido de hormigón presenta algunos defectos superficiales por una mala ejecución en su cara oeste, así como desconches del hormigón como consecuencias de la corrosión de la armadura.

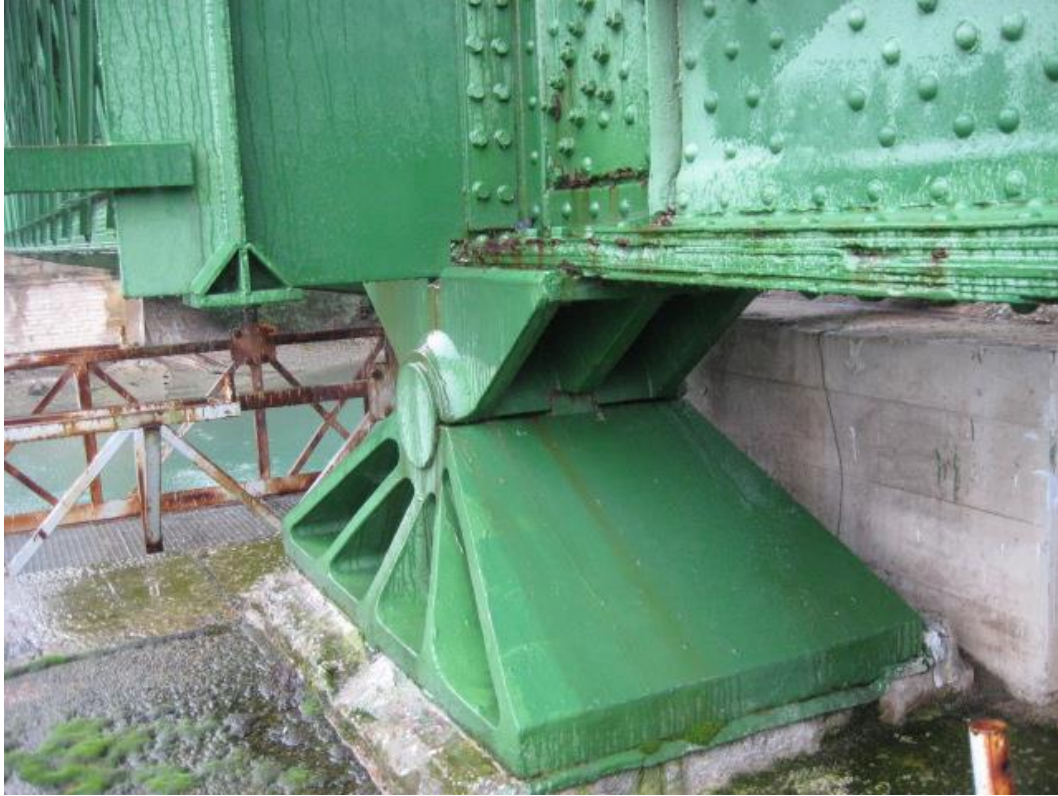
Figura 8. Aparato de apoyo izquierda de pila 1.

Por último, hay que indicar que los aparatos de apoyo sobre la pila se encuentran en buen estado, a pesar de las corrosiones observadas en las chapas de tope perimetrales que rodean el neopreno de apoyo de la celosía central y las corrosiones superficiales detectadas en las rótulas de las celosías laterales.

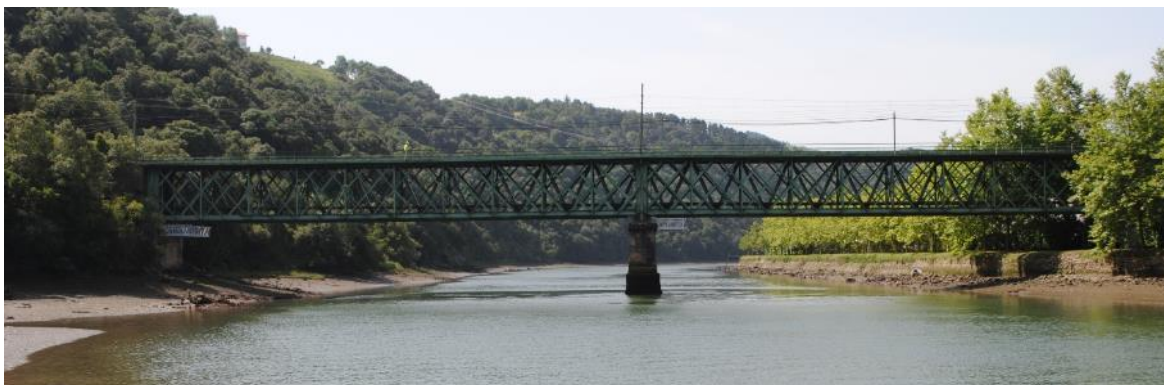
Figura 14. Alzado del puente desde aguas abajo tomada durante la inspección especial realizada.
