1. DOKUMENTUA. MEMORIA ETA ERANSKINAK

MEMORIA

Urola ibaiaren gaineko zubia 1900. urtean egikaritu zuten, eta Deba-Zarautz tartean dago. Tarte hori 1901eko urtarrilaren 1ean inauguratu zuten.

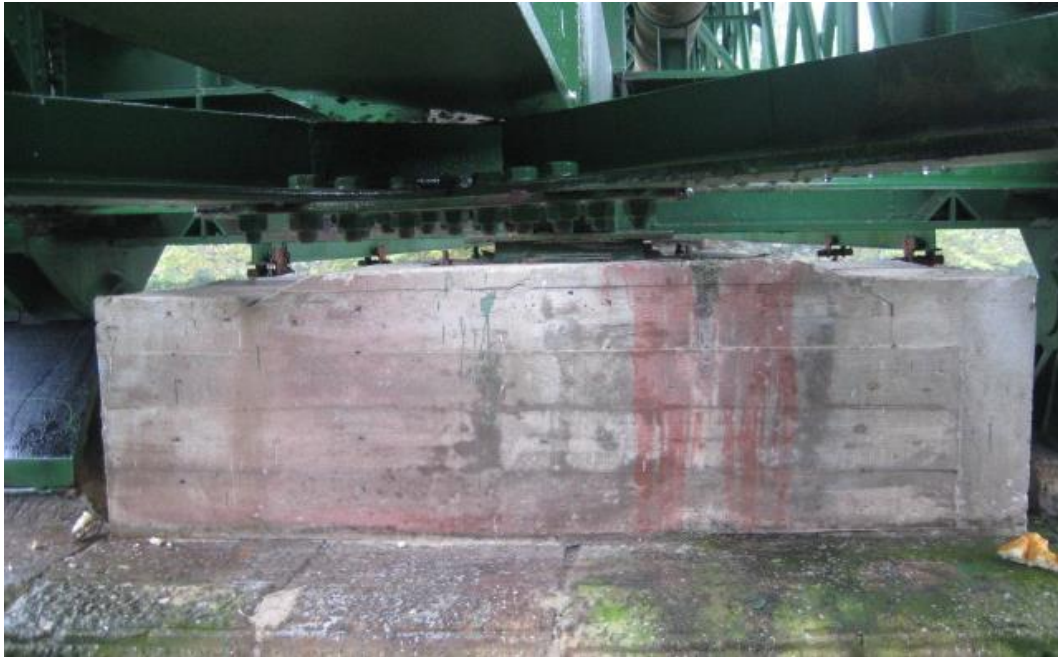
7. irudia. 1. pilako hormigoizko karga-habea 2. baotik.

Bestalde, pilak hormigoizko karga-habe bat du goiko erdialdean, egituraren erdiko zertxa bermatzeko eraikia jatorrizko egituraren indargarri moduan. Hormigoizko emendatze horrek gainazaleko akats batzuk ditu, mendebaldeko aurpegian gaizki egikaritu delako, baita altxatuak ere, armaduraren korrosioaren ondorioz.

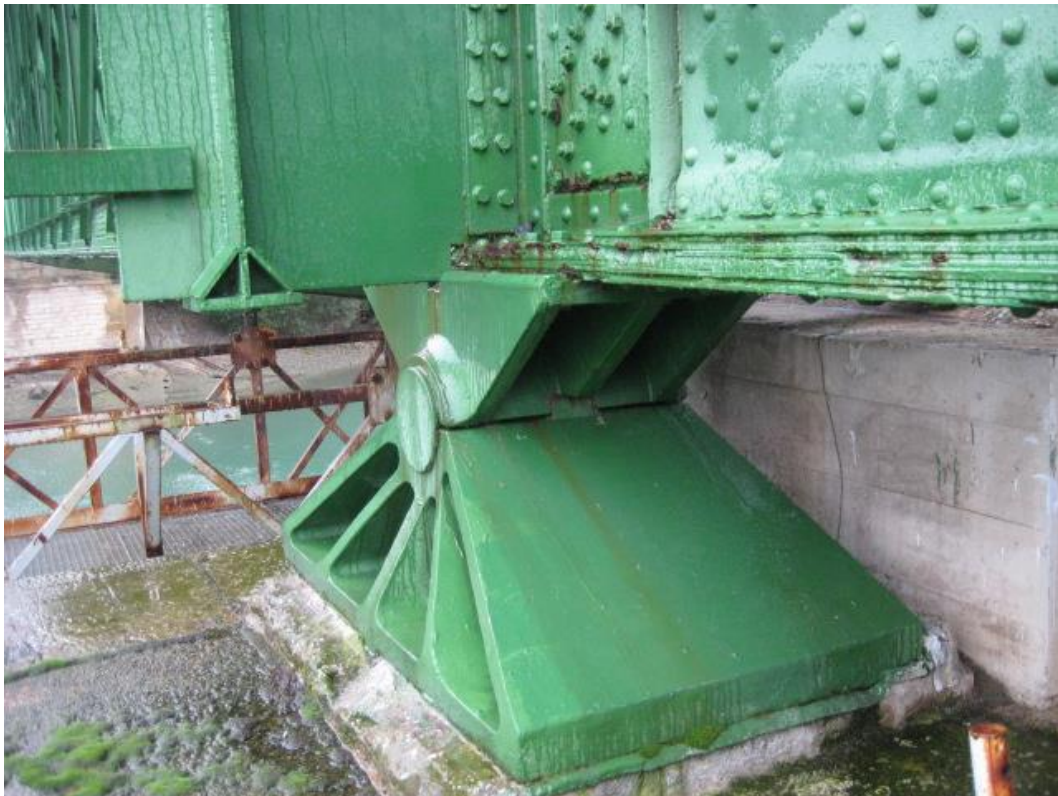
8. irudia. 1. pilako ezkerreko berme-aparatu.

Azkenik, adierazi behar da pilaren gaineko berme-aparatuak egoera onean daudela, nahiz eta erdiko saretaren berme-neoprenoa inguratzen duten tope perimetraleko xafletan korrosioak hauteman diren, baita alboko saretan errotuletan antzemandako gainazaleko korrosioak ere.

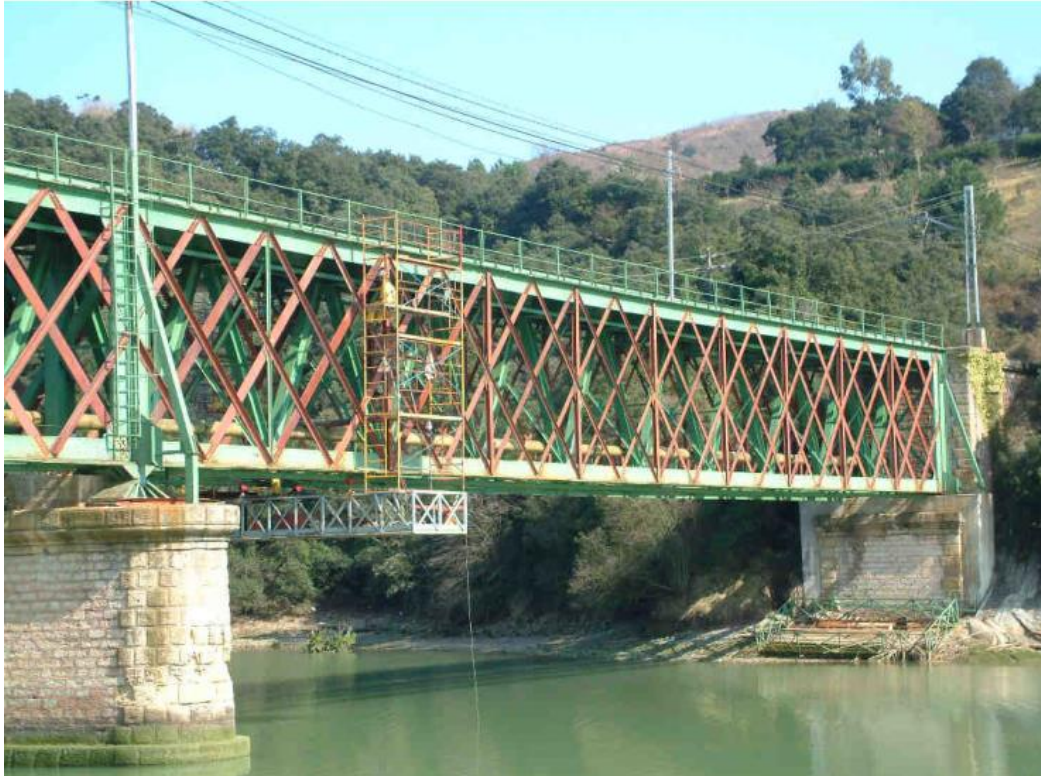
Ondorengo irudietan, 2003an ordezkaturako jatorrizko sareten diagonal eta muntagen profil metalikoak ikus daitezke, gainerako elementu metalikoen bestelakoa den kolore okrez. Obrak egikaritzeko erabilitako aldamiok ere ikus daitezke. Horiek 1989an instalaturako ikuskapen-plataformen gainean muntatu zituzten.

12. irudia. Jatorrizko profilen eta profil berrien tonalitate desberdinak. 2003ko sendotze-obrak.

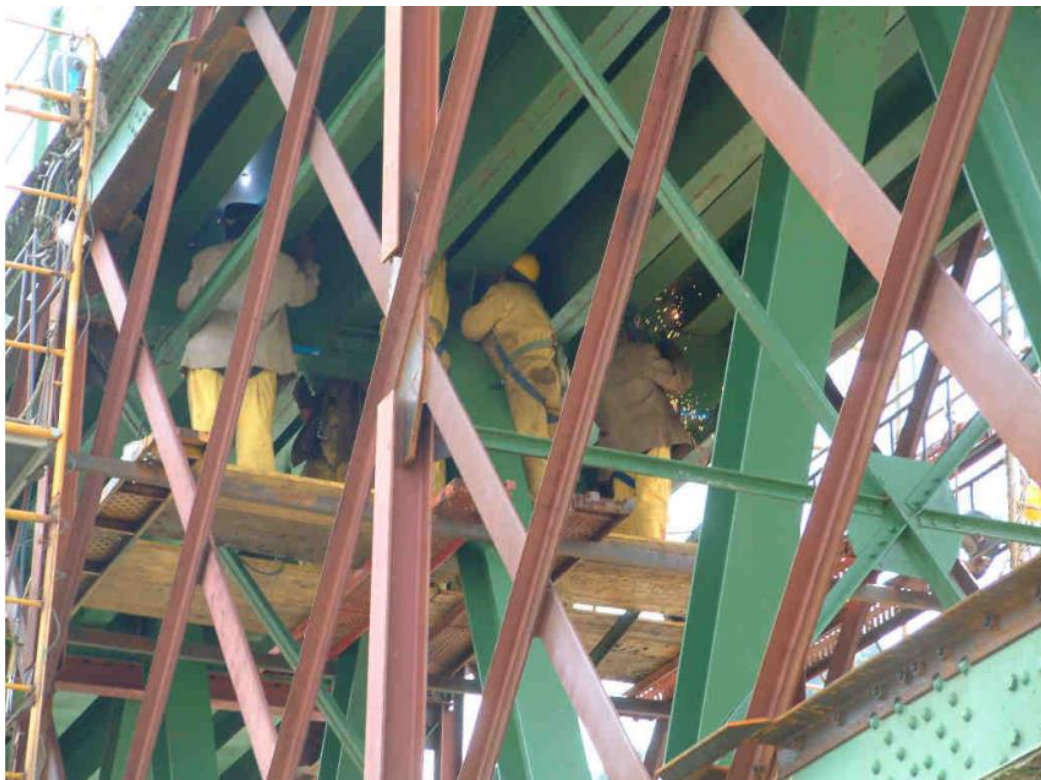
13. irudia. 2003an egindako konponketetarako erabilitako aldarmioak.

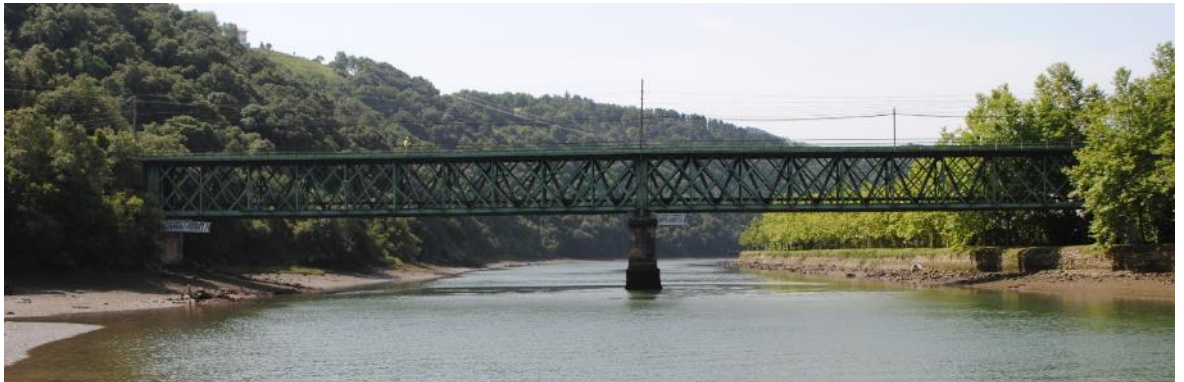
Jarraian, egindako ikuskapenean antzemandako kalteak azaltzen dira. Egitura-elementuen eta ekipamendu-elementuen arabera antolatuta dago ikuskapena.

14. irudia. Egindako ikuskapen berezian hartutako zubiaren altxaera, ibaian behetik.
